# REMODELACIÓN HABITACIONAL. GRANIZO 180, CDMX

TRABAJO PROFESIONAL PARA OBTENER EL  
TÍTULO DE ARQUITECTO QUE PRESENTA:

## PROYECTO GRANIZO 180

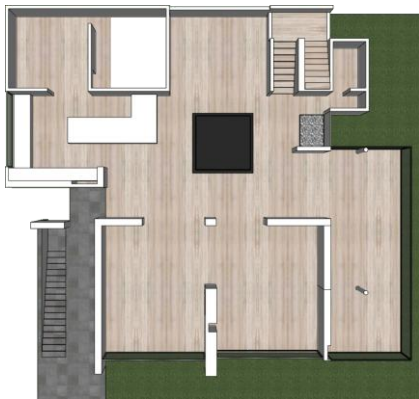
## SÓTANO

Se aprecia el acceso por medio de rampa, el espacio destinado a estacionamiento y la bodega al fondo. De lado derecho el acceso por medio de escaleras. El área de servicio accediendo primeramente por un cuarto de choferes, seguido por el cuarto de servicio y finalmente el patio

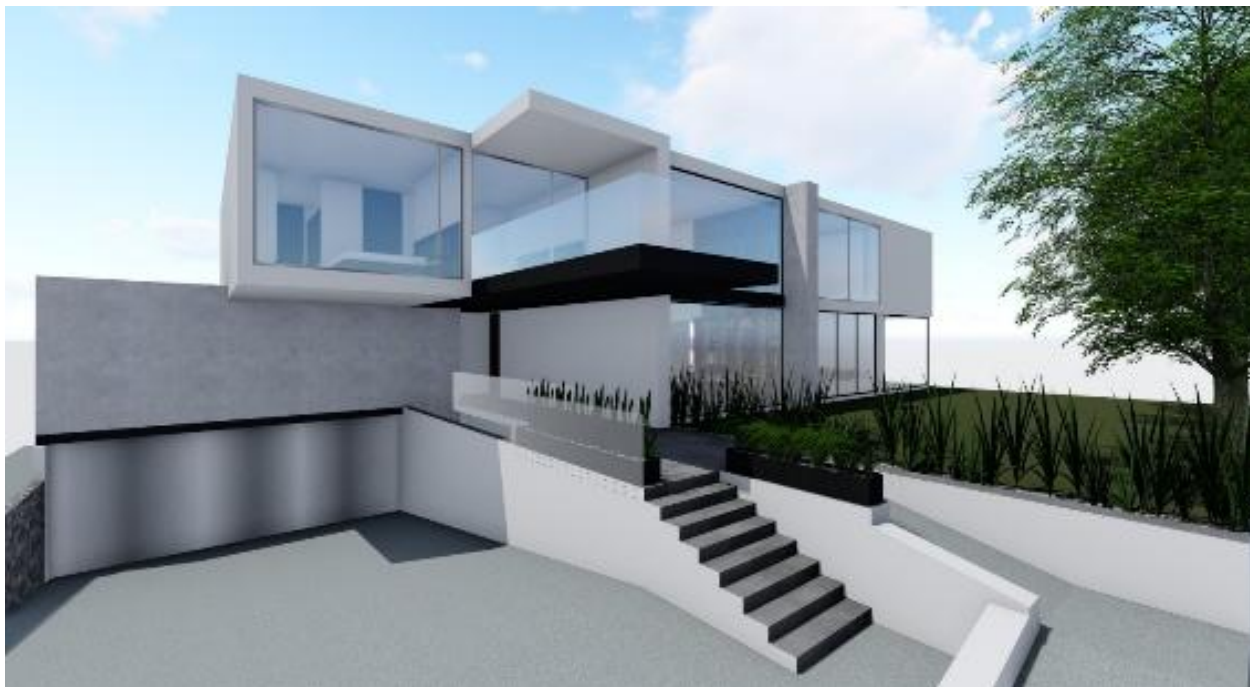
**Imagen 23.** Render de la fachada de la primera propuesta presentada. Elaboración propia para la empresa Charpente.

Para la elaboración de estos primeros renders conservé la paleta de colores original de la casa, y el diseño del exterior de esta, así como las fachadas, que no tuvieron ningún cambio. Los acabados existentes los representé manteniéndolos tal y como se encontraban en la realidad, incluso intenté replicarlos por medio de texturas reales de la manera más acertada posible para que se apreciaran las propuestas con mayor claridad, escala y aterrizadas a un espacio que físicamente ya existía (ver imagen 23).

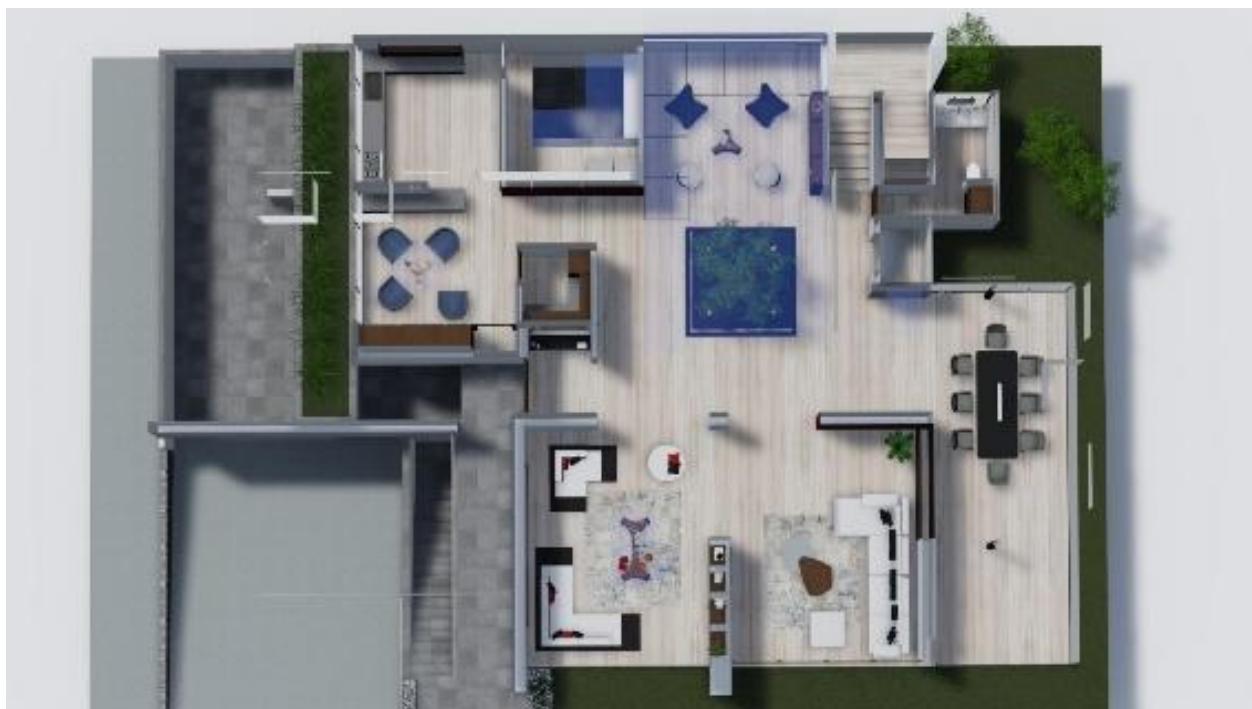
**Imagen 26.** Render de la planta baja de la primera propuesta presentada. Elaboración propia para la empresa Charpente.

En los renders de las plantas de la primera propuesta presentada se pudieron apreciar claramente las modificaciones internas de la casa a través de los muros que se planeaban retirar y los muros nuevos que se planeaban crear, con ello, la funcionalidad de la casa fue explicada por medio de vistas que ejemplificaran las ideas trabajadas y un recorrido virtual que, utilizando la propuesta de mobiliario ideado se logró ambientar con mayor precisión cada espacio de la casa, ilustrando la estructuración y el aforo de esta.

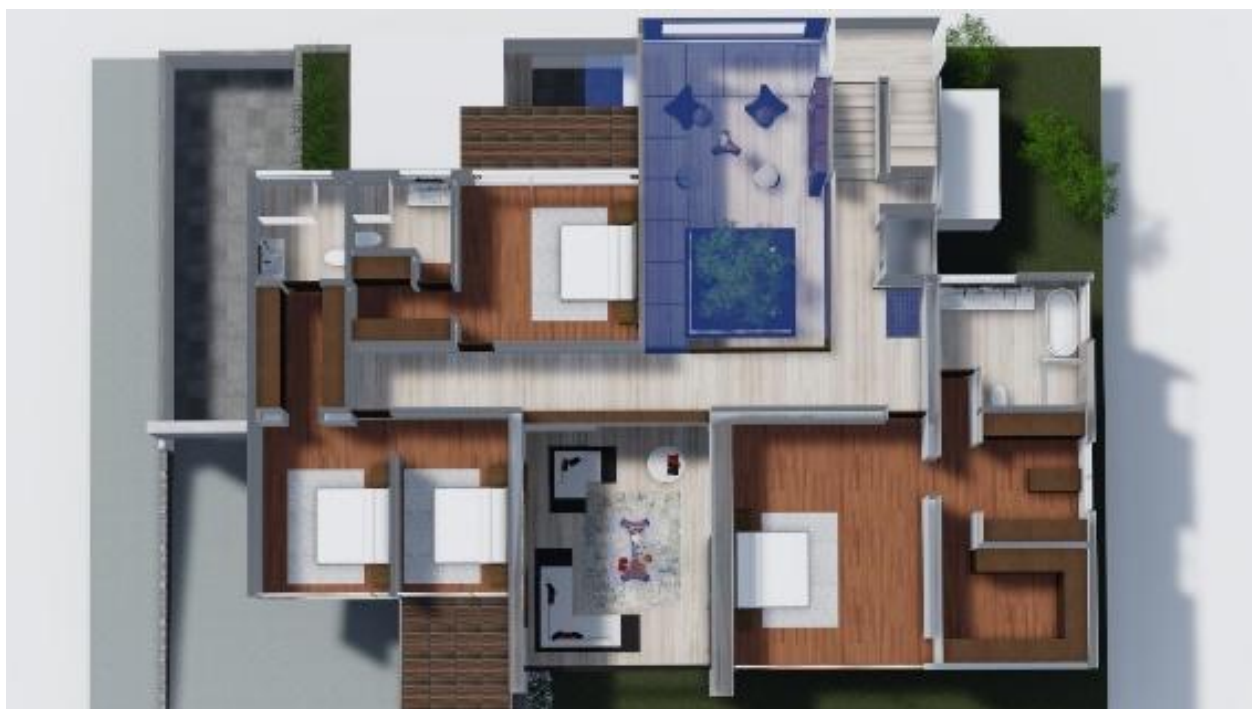
**Imagen 27.** Render de la planta alta de la primera propuesta presentada. Elaboración propia para la empresa Charpente.

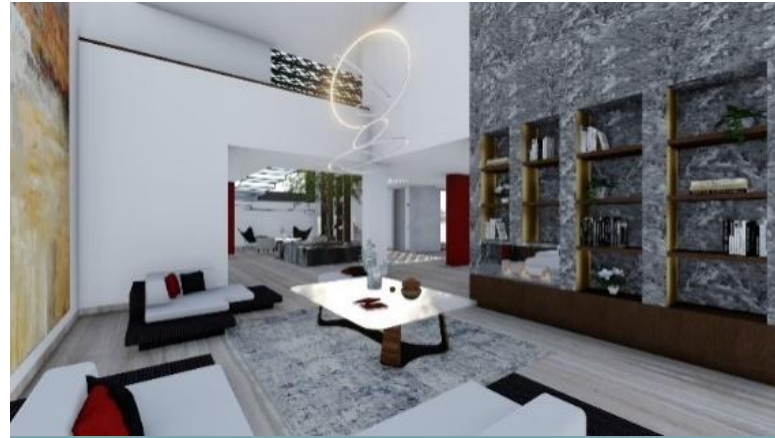
**Imagen 31.** Render de la sala en doble altura con propuesta de acabados, mobiliario y decoración. Elaboración propia para la empresa Charpente.

El elevador lo ubiqué en el lugar que me indicaron que deseaban los dueños que estuviera y los demás espacios conservaban las mismas características existentes en la obra. En la sala con su doble altura intenté replicar la decoración análoga, dada por un cuadro de arte de tamaño masivo que cubriera la mayor parte del muro ciego existente, así como un tapete con textura y tono acorde con los muebles sembrados en el área, el candelabro de aros, mencionado ya anteriormente y conservando los acabados generales.

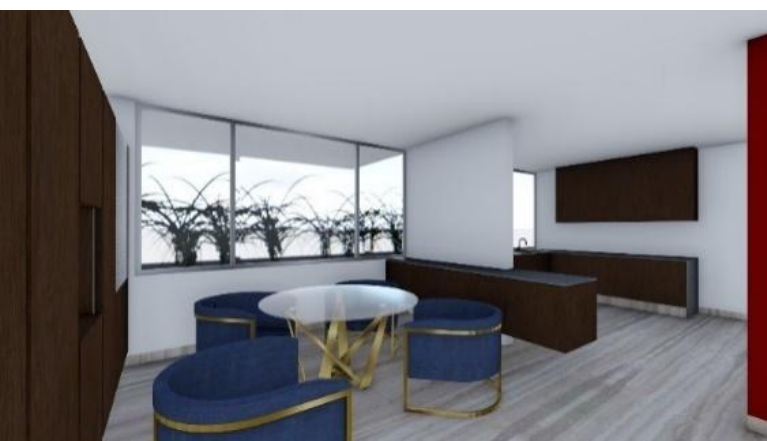
**Imagen 32.** Render de la cocina con propuesta de nueva distribución y mobiliario. Elaboración propia para la empresa Charpente.

En la cocina, principalmente, se demostró que la distribución podía considerarse de manera adecuada en la habitación de servicio que se encontraba detrás de ella. (ver imagen 32) Entre estos dos espacios planteé remover la puerta corrediza que se encontraba ya existente, generar un desayunoador al frente y ubicar los muebles de cocina al fondo, divididos ambos espacios por una barra flotante adosada a un muro estructural existente sobre el cual corría dicha puerta. Algunos muebles se habían considerado conservar, por lo que aun aparecían adecuándolos a los tonos de los muebles de la propuesta.

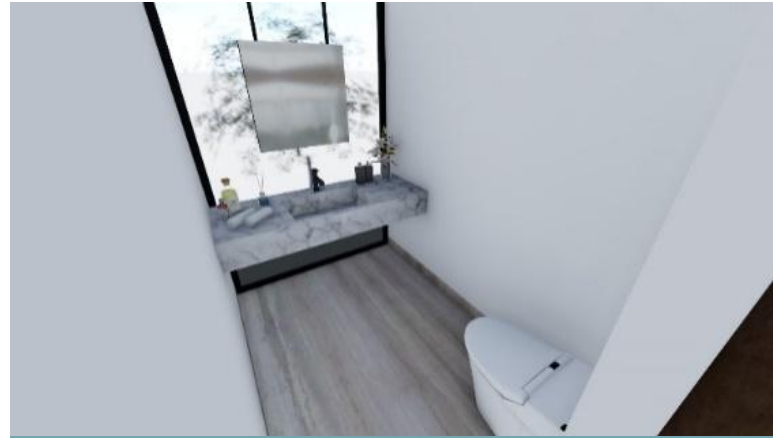
**Imagen 34.** Render del baño de visitas con propuesta de reubicación de equipos. Elaboración propia para la empresa Charpente.

El baño de visitas, finalmente, mostraba el ideal que buscaba exponer la arquitecta con una iluminación más amplia y con una vista única hacia la vegetación exterior.

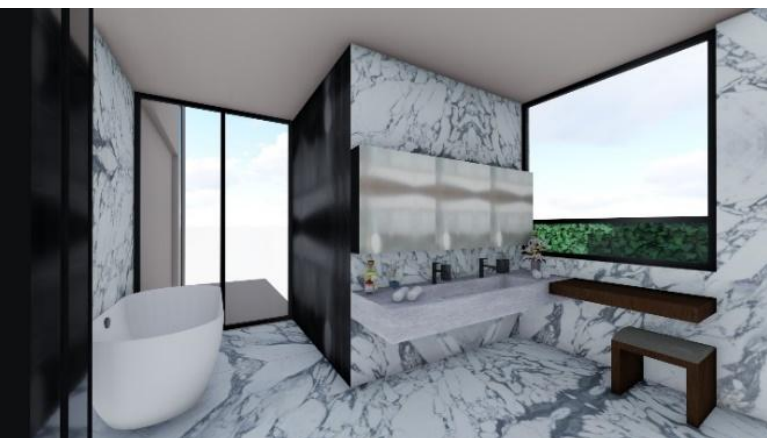
**Imagen 52 (arriba).** Render de la nueva disposición del baño principal de la recámara principal. Elaboración propia para la empresa Charpente.

Comencé a trabajar en la modificación del baño de la recámara principal en función de la solicitud de los clientes de cambiar la distribución de todos los equipos y reemplazar todos los acabados por unos más modernos, en este caso, se planteó una amplitud de espacio, por medio de un cubículo adosado a uno de los muros existentes de la habitación para resguardar la tina, el reemplazo de lavabos por un mueble con tarja doble forrado en mármol y con gabinetes de botiquín con espejos, un pequeño

tocador de madera junto a la ventana existente y dos cubículos delimitados con cancelería para resguardar inodoro y regadera respectivamente, así como el reemplazo completo de los acabados de piso y muros por un mármol blanco con vetas grises muy saturadas, la instalación de un calentador de

toallas y un sistema de vapor solicitado por el dueño (ver imagen 52).

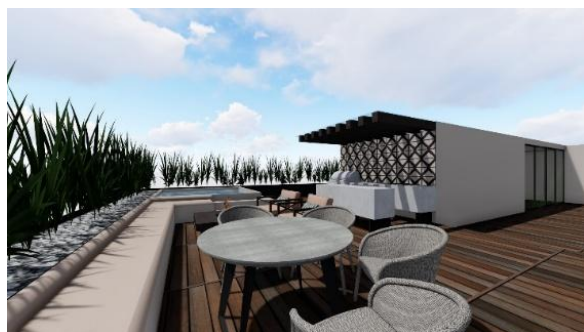
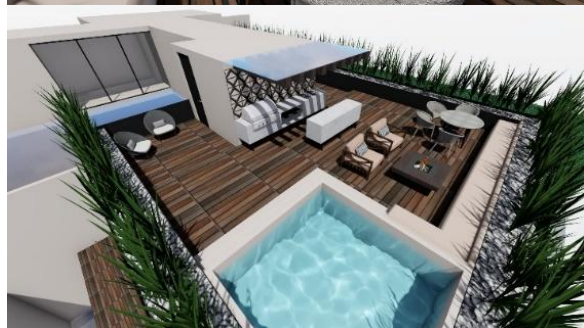
**Imagen 58 (arriba).** Render del diseño amueblado de la terraza en azotea. Elaboración propia para la empresa Charpente.

**Imagen 59 (abajo).** Render de la distribución de la terraza en azotea. Elaboración propia para la empresa Charpente.

ra perimetral en toda la superficie y reemplazando el acabado del suelo existente por un deck de madera plastificado. Un jacuzzi en una esquina de la azotea, así como, una barra y su contra barra para generar un área de asador techado por medio de una pérgola

de madera con cubierta de cristal y muebles de exterior como mesa, sillas y sofás junto con una banca tapizada (ver imagen 58-59).

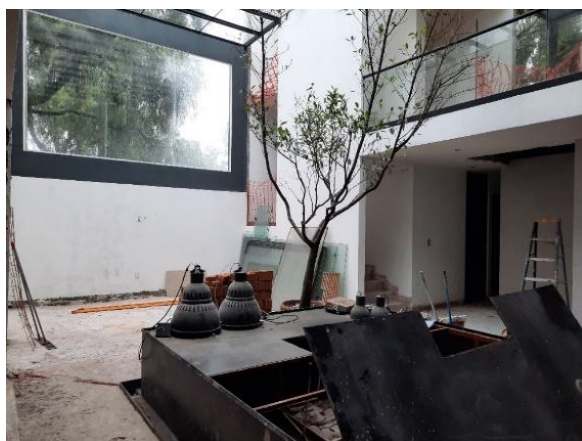
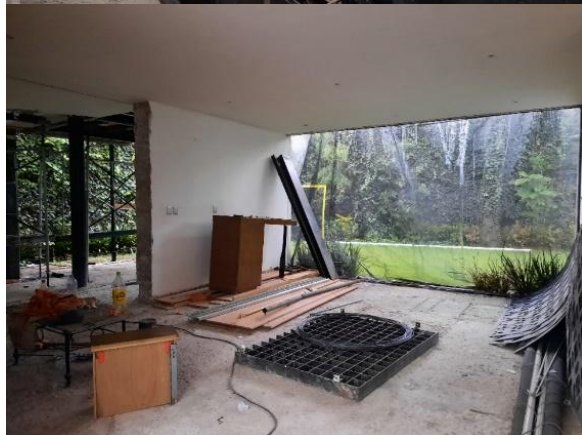
**Imagen 64 (arriba).** Trabajos realizados en el área del comedor. Fotografía tomada personalmente.

**Imagen 65 (abajo).** Vista del desmantelamiento de acabados en la estancia de doble altura. Fotografía tomada personalmente.

El proceso de la obra se comenzó a llevar a cabo con el desmantelamiento de los acabados y elementos decorativos de muros y techos, y la demolición completa de piso existente. Se planteó reemplazar todas las cancelerías de la casa y, para ello, se retiraron todas las ventanas y ventanales existentes, así como, todos los barandales y techumbres de cristal (ver imagen 65).

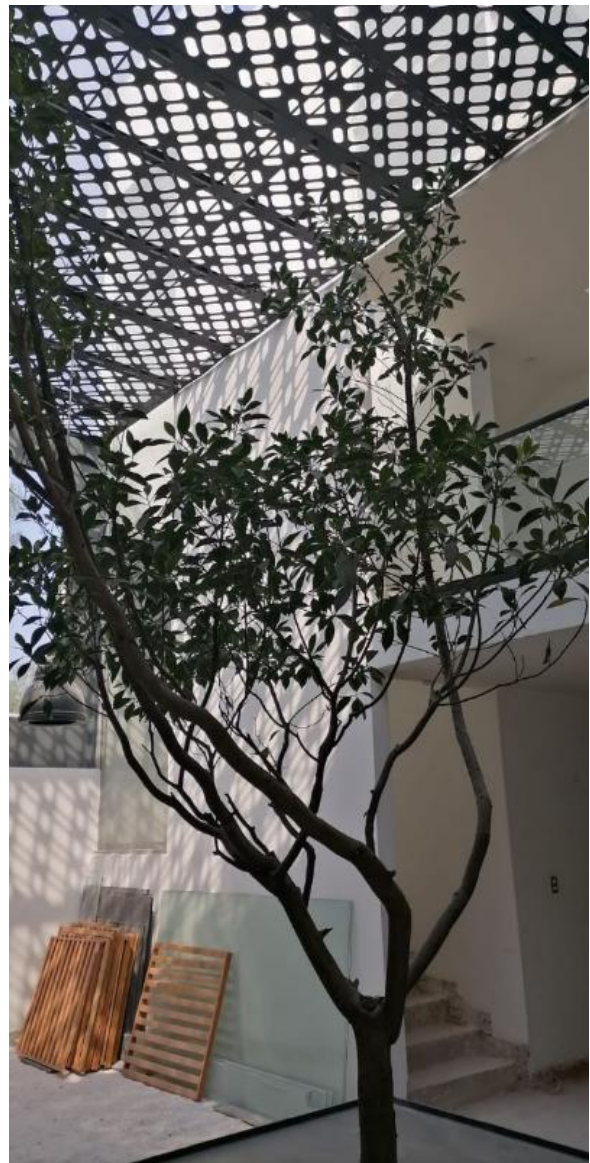
**Imagen 66.** Proceso del desmantelamiento y resguardo de elementos. Fotografía tomada personalmente.

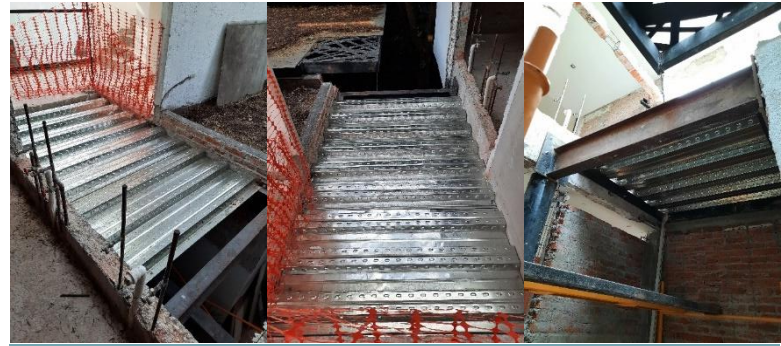
**Imagen 67.** Secuencia de imágenes del proceso de ampliación. Fotografías tomadas personalmente.

requería de una reestructuración en esta área ubicada en la planta baja, junto con una techumbre a base de una estructura de perfiles IPR y de un tramo de *losacero* que, posteriormente fue instalado (ver imagen 67). Dicha intervención se trataba de un tema del cual me consideraba inexperto, ya que desconocía completamente la manera en que se llevaría a cabo la maniobra y la forma en la que se necesitaba representar en planos, por lo que requerí de asesoría por parte de compañeros de la empresa, quienes me ayudaron a entender cómo funcionaba el anexo de elementos estructurales sobre los ya existentes, para este caso en particular, y me ayudaron a representar e indicar los

Por otro lado, se empezó a levantar un muro en la estancia, en el lugar en que antes había un ventanal y daba vista a la terraza, esto debido a la modificación que sufriría el baño de la recámara principal y que

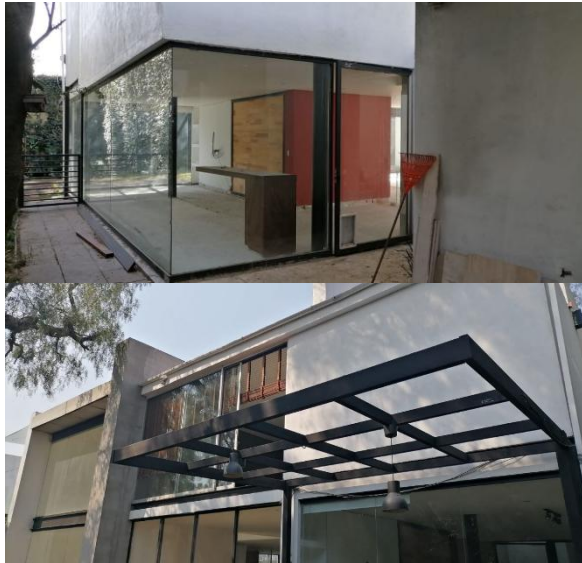
**Imagen 68 (arriba).** Demolición de pisos interiores finalizada. Fotografía tomada personalmente en sitio.  
**Imagen 69 (abajo).** Desmantelamiento de cubiertas de cristal. Fotografía tomada personalmente en sitio.

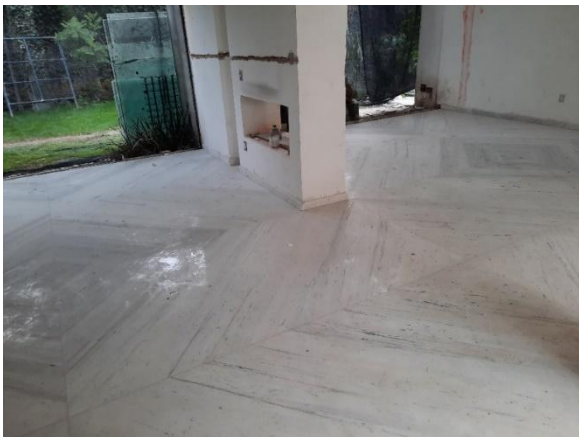
**Imagen 70.** Piso de mármol nuevo colocado según planos. Fotografía tomada personalmente en sitio.

tener una distribución adecuada según el diseño de cada pieza, de manera conveniente en cuanto al diseño del mármol, que consistía en vetas diagonales, en ambos a través del área de cada placa; y a la vez, utilizando la cantidad del material existente y la variación de formatos adquiridos planteé un despiece en el cual se colocaban placas de tamaño similar en áreas contiguas y la dirección de las vetas en sentidos encontrados unas con otras, haciendo que en las uniones se generaran rombos que se expandían hasta encontrarse con la placa siguiente. Las placas de tamaño único o de menor cantidad las ubiqué en áreas pequeñas y donde no hubiera continuidad con mayor volumen. De esta manera aproveché la estética del material para aplicar un diseño específico y utilicé los formatos de placas acomodadas por tamaños adecuados en áreas específicamente importantes, dando como resultado la distribución y colocación del piso de la manera más eficientemente posible (ver planos 05-07).

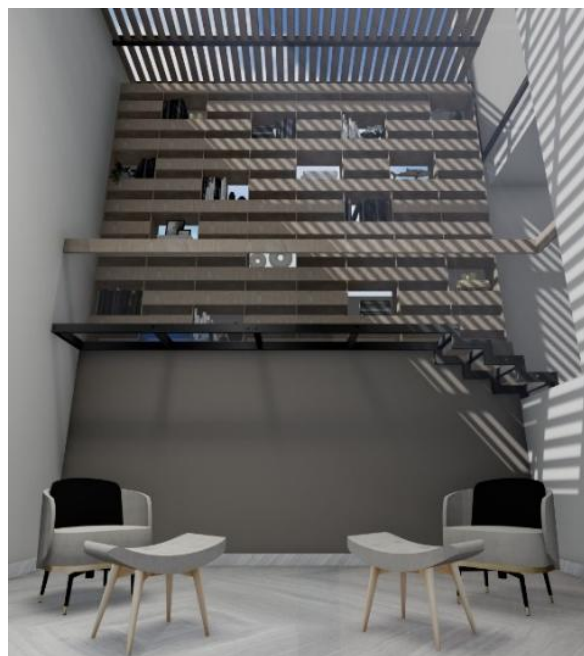
**Imagen 71.** Render del librero de doble altura. Elaboración propia para la empresa Charpente.

Comenzando por la estancia, en el librero de doble altura y su puente de cristal, sobre los cuales, tuve libertad creativa en el diseño para crear la modulación y la estructuración para su correcta producción, se requirió de la fabricación de un muro de tabique como apoyo en la base del librero, el cual, se contrastó en un tono gris denominado *Jack*

de la tienda Comex, elegido desde el muestrario de colores perteneciente a la empresa; así, el librero adquirió la estabilidad necesaria

ria para la prominente altura que proyectaba y, a su vez, el puente de cristal contó con la rigidez necesaria para su anclaje directo al muro creado.

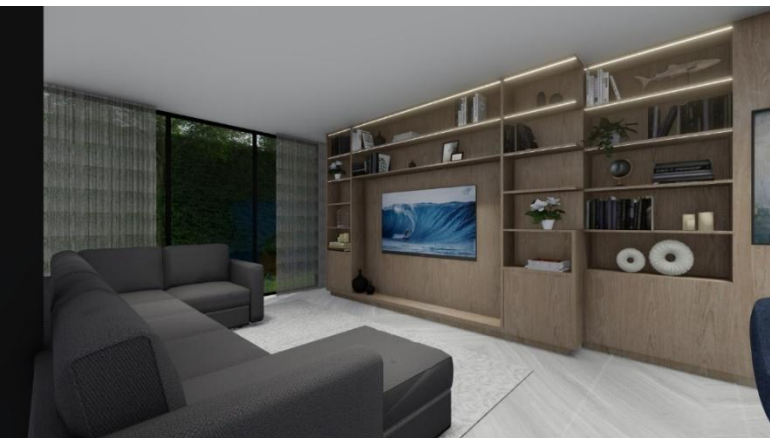
**Imagen 73.** Render del librero del cuarto de televisión. Elaboración propia para la empresa Charpente.

Este mueble articulado contaría con vistas útiles hacia ambos lados, interno y externo, ya que ambas caras se exponían a habitaciones diferentes, por lo que lo diseñé a modo de que contuviera repisas en la mitad de su área y una parte sólida en la otra mitad, siendo de esta forma, un diseño opuesto simétricamente a su vista trasera. El último anexo que tuvo esta sección mueble fue la instalación de una tira LED a lo largo de sus entrepaños y la complejidad de su conexión fue notoria a raíz del movimiento del mueble, así que, me coordiné con el eléctrico, quien realizó la instalación para que se respetara el diseño y función original del mueble y que la colocación de iluminación no repercutiera de alguna manera en el aspecto estético. Una vez resuelta la instalación se prosiguió con la electrificación del resto del mueble, el cual, ya era fijo (ver imagen 73).

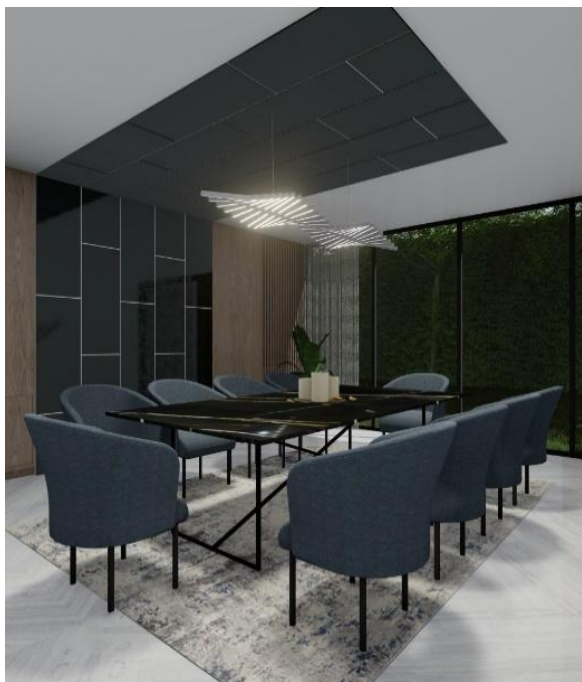
**Imagen 74.** Render del lambrín del comedor. Elaboración propia para la empresa Charpente.

Diseñé una modulación para el despiece del lambrín de espejo en el área del comedor, el cual, cubría la parte central del muro donde estaba ubicado, siendo este, dividido en tres partes iguales; y seguía una continuidad en el plafón, por medio de pequeños espejos rectangulares de acabado en un tono oscuro, separados entre ellos por

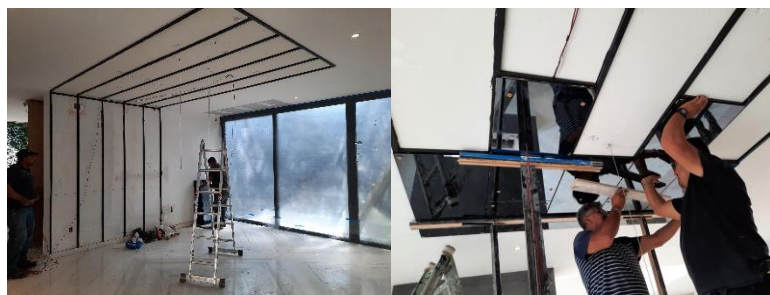
**Imagen 76.** Proceso de instalación de lambrín. Fotografía tomada personalmente en sitio

una diminuta entrecalle que acentuara la división entre cada pieza de espejo, esto, debido a que investigué acerca de la adecuada separación entre cada pieza de material y las necesidades de sus respectivas juntas para este tipo de propuestas en respuesta a su comportamiento ya instalado; así como, las dimensiones afines para una buena proporción estética en el área de desplante de la instalación en conjunto con su adecuada manipulación durante el proceso de ensamble. Para la realización de este lambrín contemplé que se instalara un bastidor metálico que recibiera todas las piezas de espejo, el cual, se fijaba a muro y a plafón, y sobre este, se instalaran las piezas de espejo por medio de pegamento especial para su permanente

fijación, dando la apariencia que el bastidor fuera el grosor real del lambrín, notándose tanto en el borde de los espejos como entre las juntas de separación de los mismos. Un tema complejo por resolver fue la instalación de la lámpara decorativa que salía directamente del lambrín del plafón y para esta, tuve que calcular la dimensión exacta entre las cadenas colgantes del diseño de la lámpara para que generaran una preparación para engancharlas desde el plafón, antes de la instalación de espejos; al igual que, solicitar dos de los espejos con perforaciones para traspasar estos tensores, y contemplar una salida eléctrica directa desde las instalaciones en su sitio. El resultado de este módulo quedó idéntico al esperado (ver imagen 77).

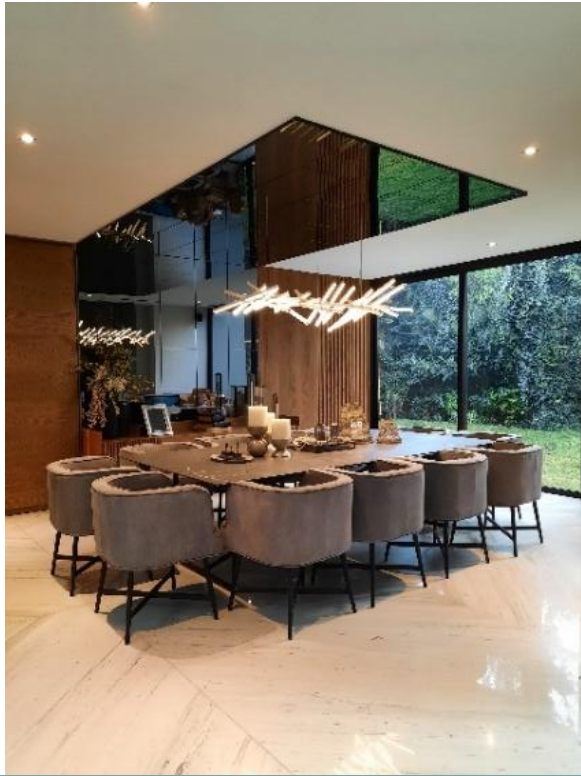
**Imagen 77.** Versión final del comedor. Fotografía tomada personalmente en sitio

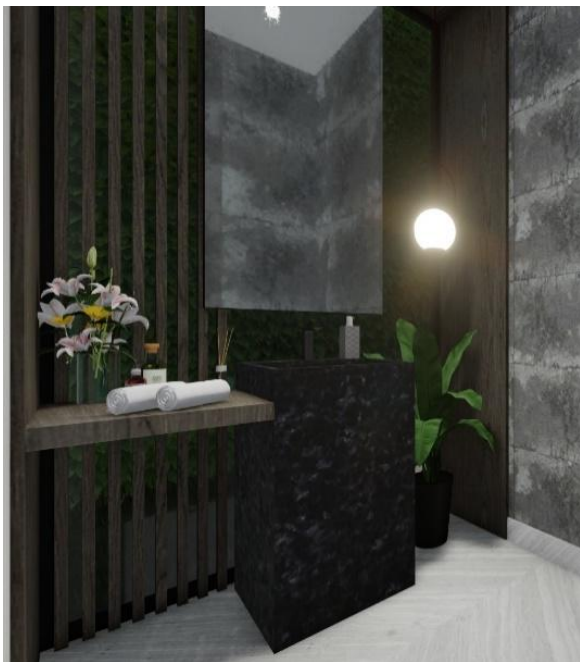
**Imagen 81.** Render de lavabo del baño de visitas. Elaboración propia para la empresa Charpente.

El diseño del lavabo del baño de visitas fue el que más sufrió cambios desde su primera propuesta, y terminó siendo una estructura tipo pedestal cubierto de mármol os-

curo, un espejo flotado, complementado de una celosía con lambrín en forma de marco de madera y una repisa lateral de apoyo.

El diseño lo proyecté con base en una estructura metálica forrada completamente del material elegido generando una charola

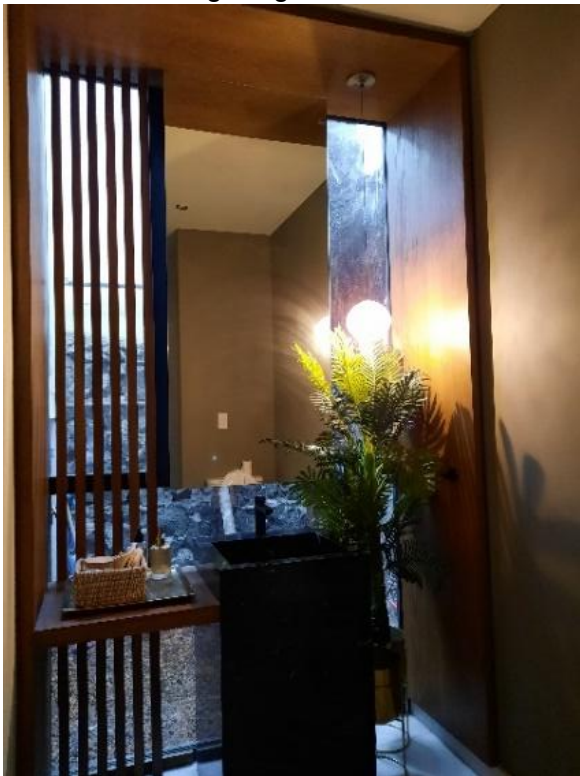
**Imagen 82.** Versión final de lavabo del baño de visitas. Fotografía tomada personalmente en sitio

para el desagüe y con las instalaciones internas direccionadas al suelo, el pedestal necesitaría un registro que contemplé que se colocara desde la parte trasera del pedestal y que se pudiera manipular por atrás del ventanal. El espejo flotado fue el único elemento que se conservó esencia de su primer diseño siendo instalado desde el plafón, pero en esta última versión, el área para colgarlo estaba cubierta por el marco de madera que ahora encuadraría el espacio como remate visual del fondo, esto, complementado con la celosía de maderas verticales que ayudaran a dar un poco de privacidad con la visual indirecta que se generaba desde el descanso de las escaleras principales sin perder la iluminación de luz natural y la presencia del jardín exterior. Por último, integré el espacio con una repisa lateral de apoyo al lavabo y una salida de iluminación para la instalación de una lámpara colgante decorativa. A última instancia se decidió reemplazar el papel tapiz propuesto por aplanado y pintura de color gris igualado al tono de otros espacios donde ya se había aplicado, con la intención de bajar costos.

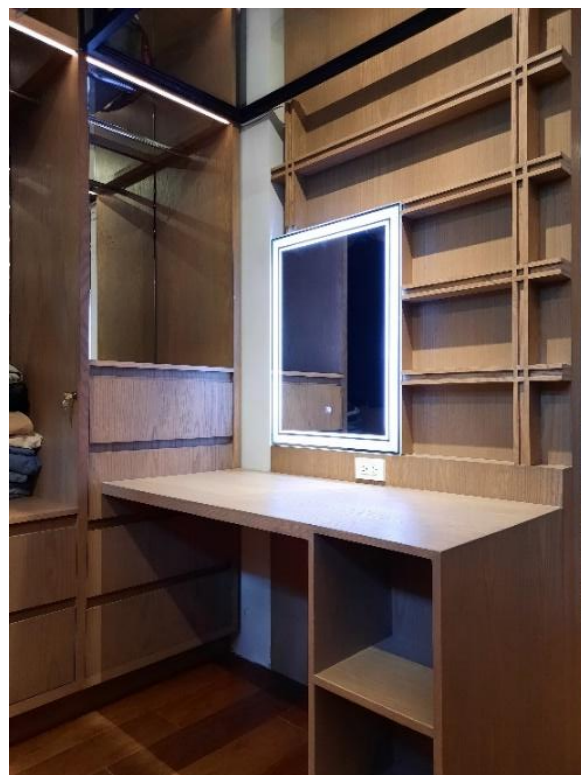
**Imagen 84.** Versión final del módulo en mueble de closets. Fotografía tomada personalmente en sitio

una prueba de funcionamiento fue montado al mueble por los mismos carpinteros para corroborar que las condiciones de instalación fueran correctamente como en el diseño, y al comprobarlo eficientemente, lo fijaron en el espacio indicado justo a un costado de las repisas que propuse con un entramado en sus intersecciones, como detalle estético (ver imagen 84).

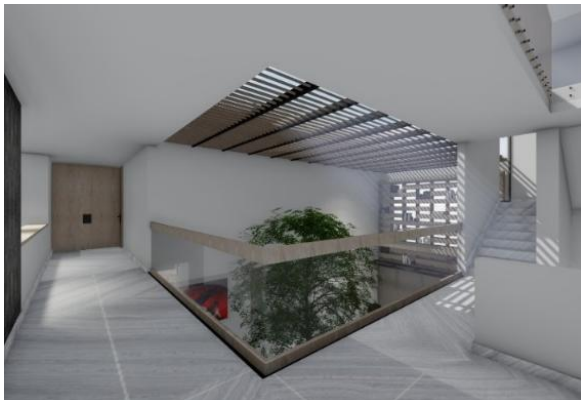
**Imagen 87.** Render del pasillo de planta alta. Elaboración propia para la empresa Charpente.

El closet de blancos que se había ubicado sobre el pasillo (ver plano 13), antes de la entrada de acceso a los cuartos de las niñas, fue el último mueble en realizarse y para este, propuse un muro falso como fondo de pasillo para que el closet no tuviera directamente la visual desde el inicio del pasillo de plata alta, sino a espaldas de este nuevo muro. Ubicando el closet en su lugar y teniendo las dos puertas de acceso a las recámaras, se generó un lambrín de madera continuo entre ellas, disimulando ambos elementos y creando una continuidad al fondo del pasillo como remate visual acabado de madera.

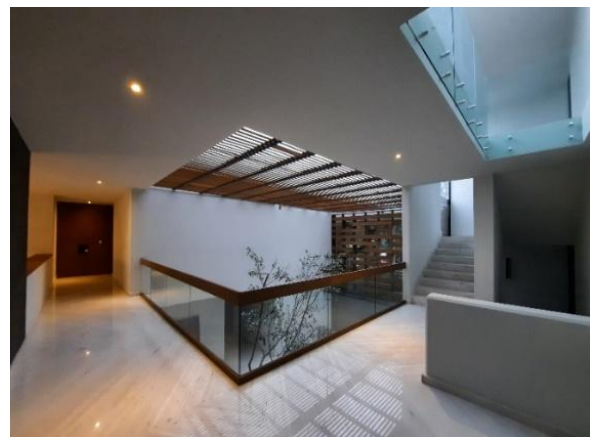
**Imagen 88.** Versión final del pasillo de planta alta. Fotografía tomada personalmente en sitio

Como última maniobra luego de finalizar con la instalación de acabados generales y mobiliario de la casa, se colocó la nueva celosía bajo la cubierta de cristal de la estancia de doble altura, por medio de perfiles metálicos con acabado tipo madera dándole al espacio general el aspecto aprobado por parte de los clientes, quienes quedaron satisfechos con los resultados (ver imagen 88).

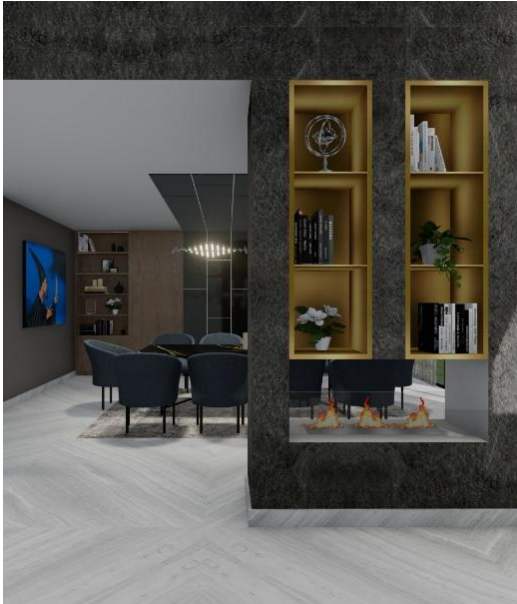
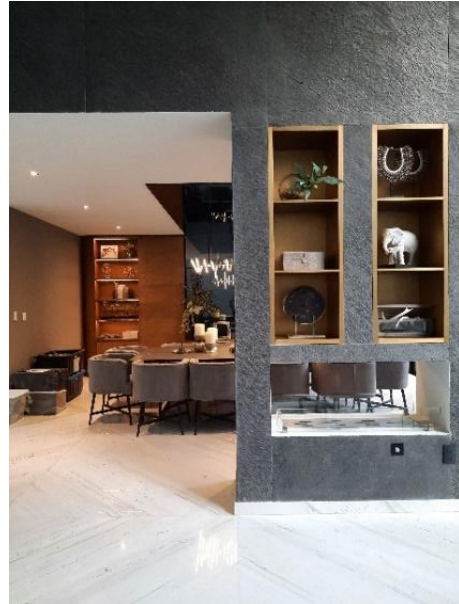
Muro de doble altura de la sala cubierto de tapiz estilo piedra con nichos empotrados forrados en latón sobre la chimenea. De fondo, el comedor y su lambrín de espejo con el librero pivotante.

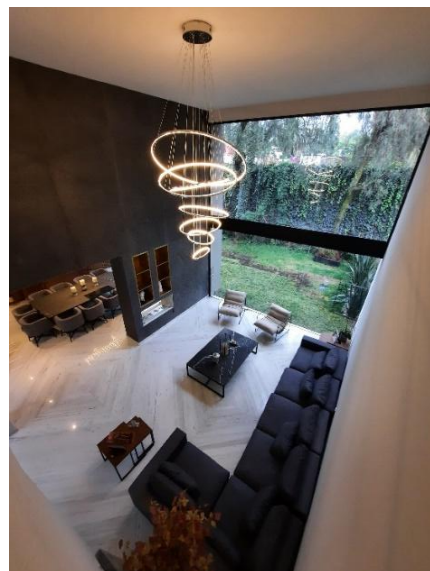
Doble altura de la sala y de fondo el comedor amueblado, vistos desde el pasillo principal de planta alta con la vista del ventanal hacia el jardín.

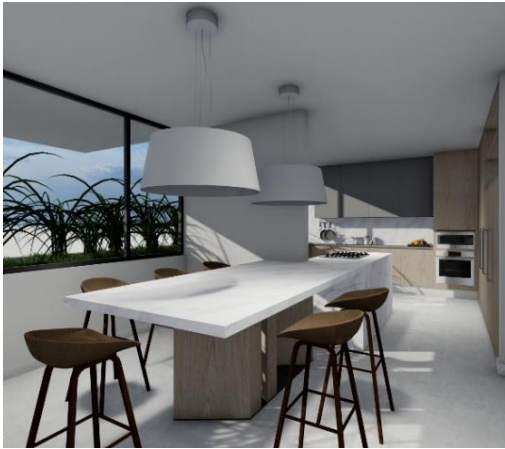
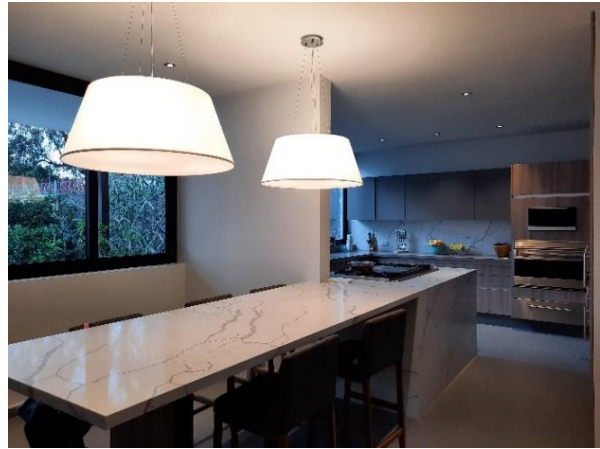
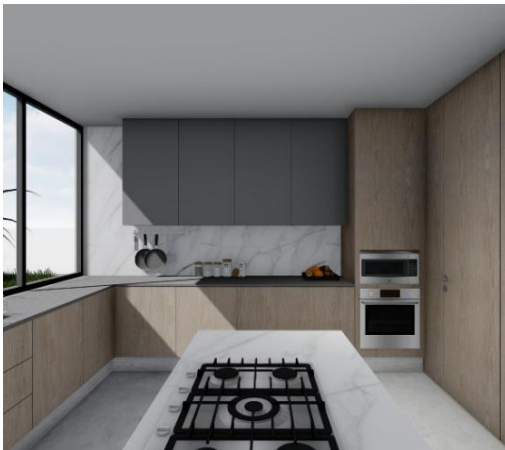
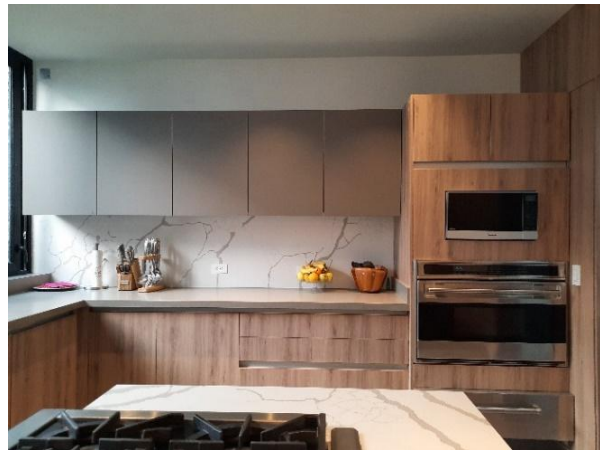
Cocina equipada con muebles, barra, contra barra y equipos electrodomésticos designados, con lámparas decorativas propuestas y acabados elegidos en tienda.

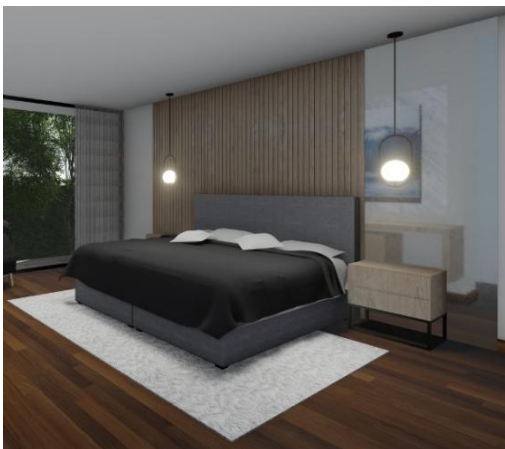
Recámara principal con cama y su cabecera existentes e intervención en el lambrín de madera, de espejo, burós e iluminación.

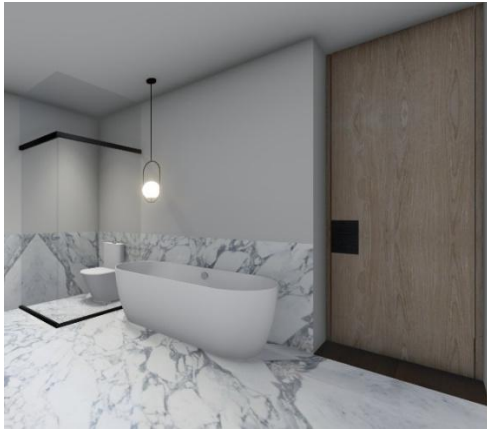
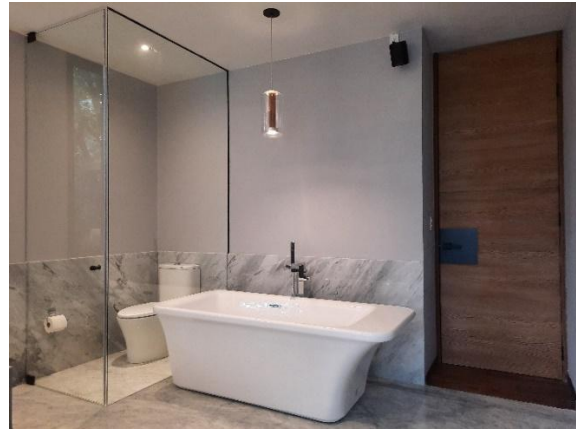
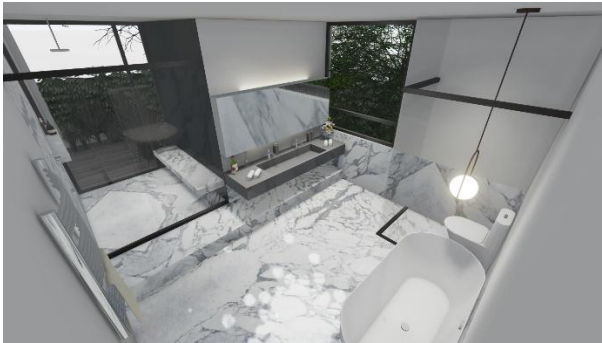
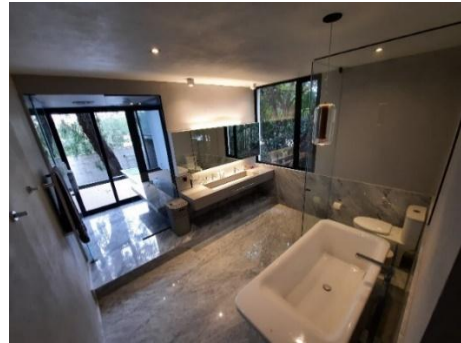
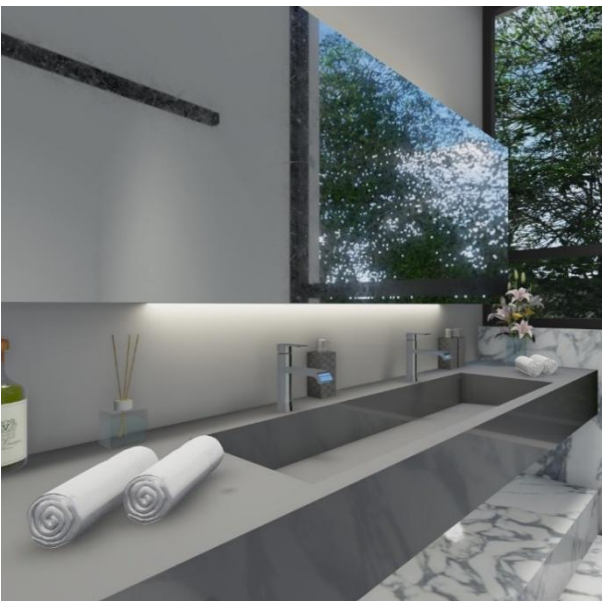
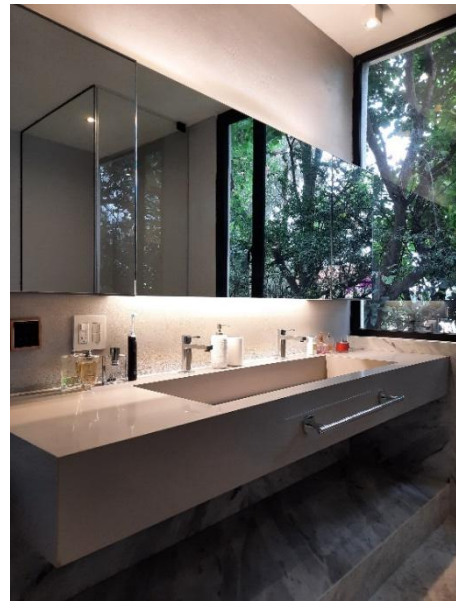
Baño de la recámara principal completamente equipado y con su ampliación en el área de regadera con banca y sauna. Mobiliario y equipos nuevos, así como, acabados y cancelería.

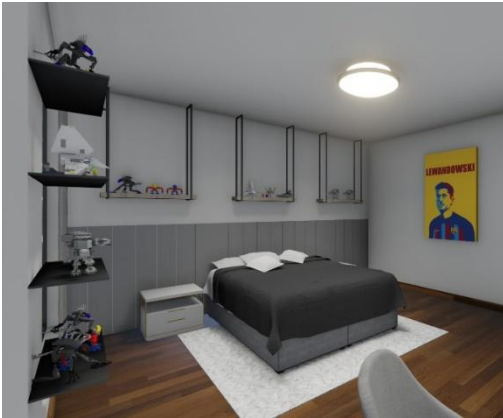
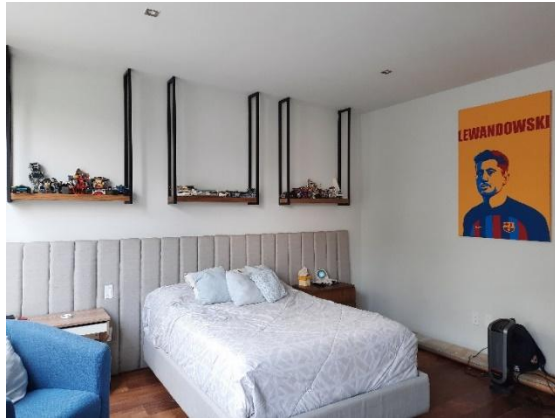
Recámara dos, perteneciente al hijo mayor de los clientes con su cama y burós existentes, y su nueva cabecera con sus respectivas repisas para juguetes.

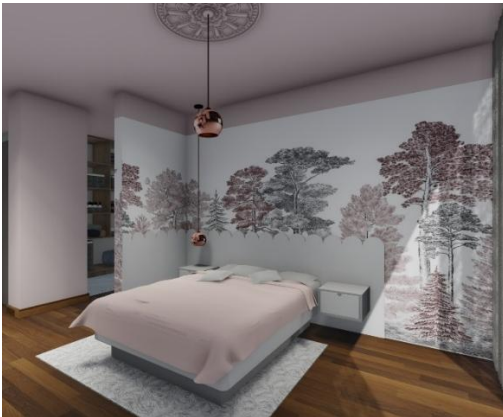
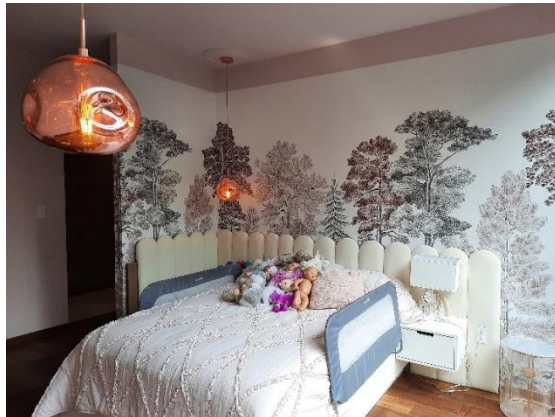
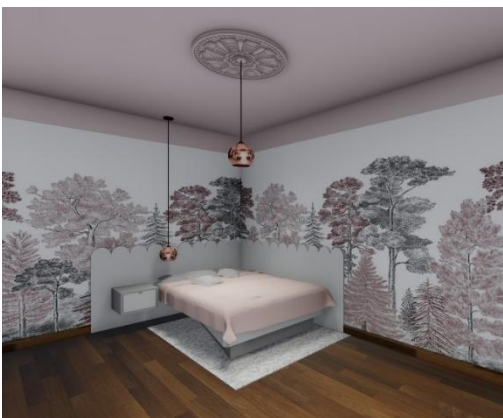
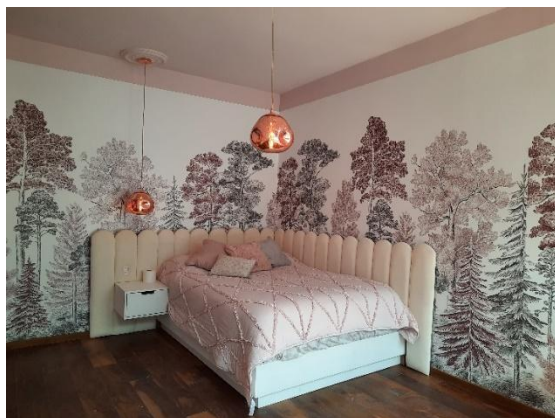
Recámaras tres y cuatro, pertenecientes a las hijas menores de los clientes, en las cuales se amuebló con camas nuevas y sus respectivas cabeceras tapizadas y con un buró integrado cada una, así como acabado general de muros en papel tapiz con diseño intervenido personalmente.
