CASA DEL SIGLO XVIII

T E S I S

QUE PARA OBTENER EL GRADO
DE MAESTRO EN ARQUITECTURA
CON ESPECIALIZACION EN:
RESTAURACION DE MONUMENTOS

EL LIMITE DE ESTOS DOS GRANDES CALPULLIS CORRESPONDE APROXIMADAMENTE A LA ACTUAL CALLE DE GUATEMALA, LUGAR EN DONDE SE ENCUENTRA ENCLAVADA LA CASA MOTIVO DE ESTE ESTUDIO.

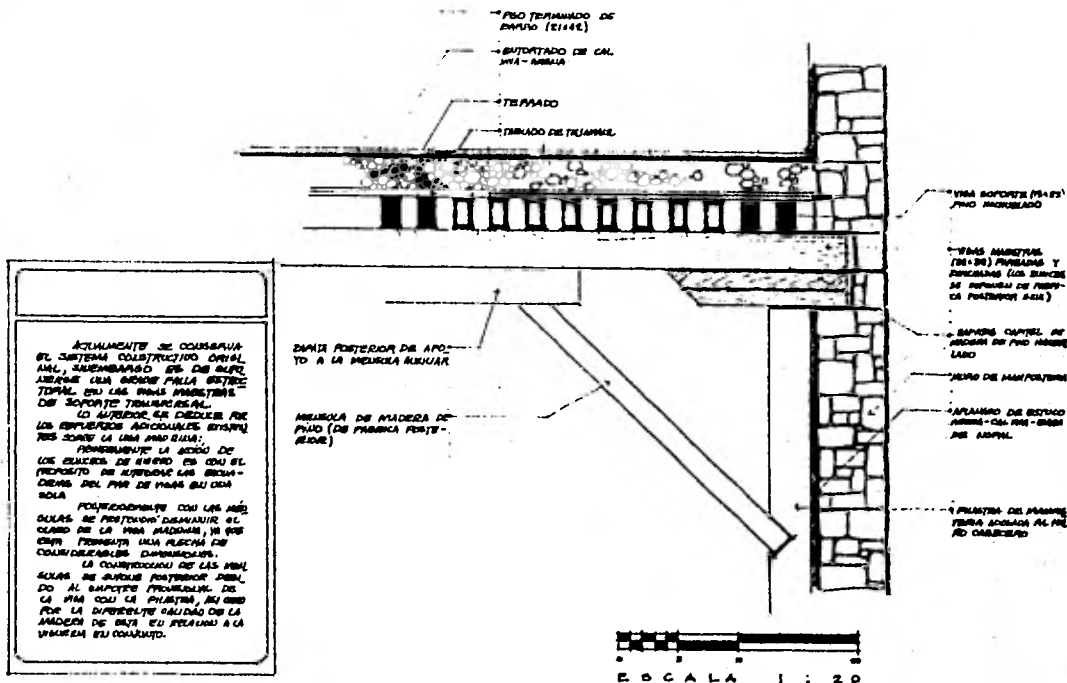
ACTUALMENTE SE CONSERVA EL SISTEMA CONSTRUCTIVO ORIGINAL, ADECUANDO EN SU CASO, ADEPTANDO UNA BANDA POSTERIOR TANTO EN LAS VIGAS MADERAS COMO EN EL TERAPIAL.
