Universidad Nacional Autónoma de México

**Evaluación Detallada de Algunos Edificios  
Dañados en los Sismos de  
Septiembre de 1985**

TESIS PROFESIONAL  
QUE PARA OBTENER EL TITULO DE  
INGENIERO CIVIL  
P R E S E N T A:  
Carlos de Jesús López Navarrete

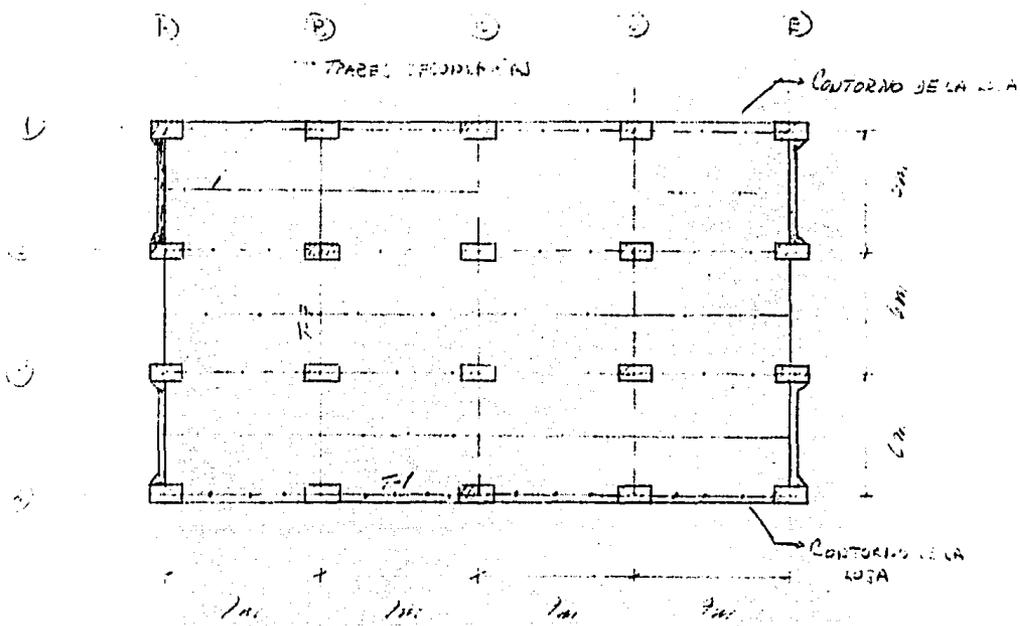
FIG. 2.1.1  
PLANTA TIPICA

Las columnas perimetrales (ejes A, E, 1,4) son de sección constante de 50 cm x 90 cm desde la cimentación a nivel azotea.

Las columnas interiores se especifican en la fig. 2.2.1

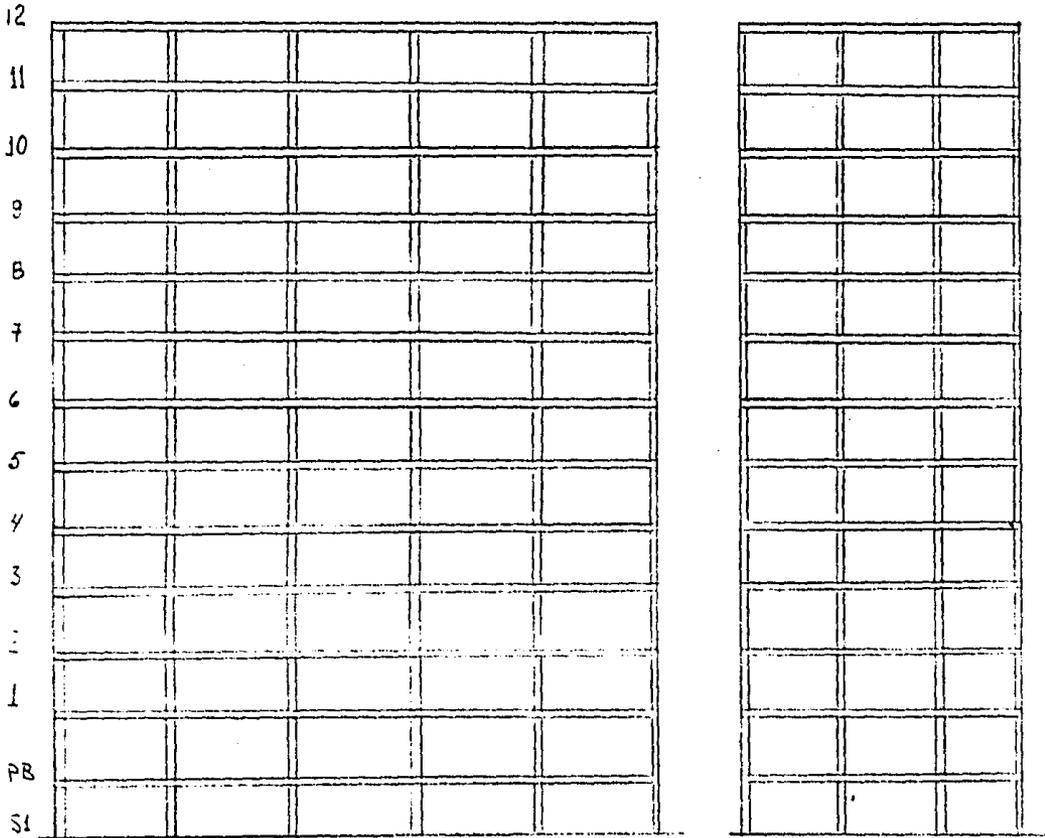
MARCO EJE 3

LR12-01 Agrietamiento marco eje 3

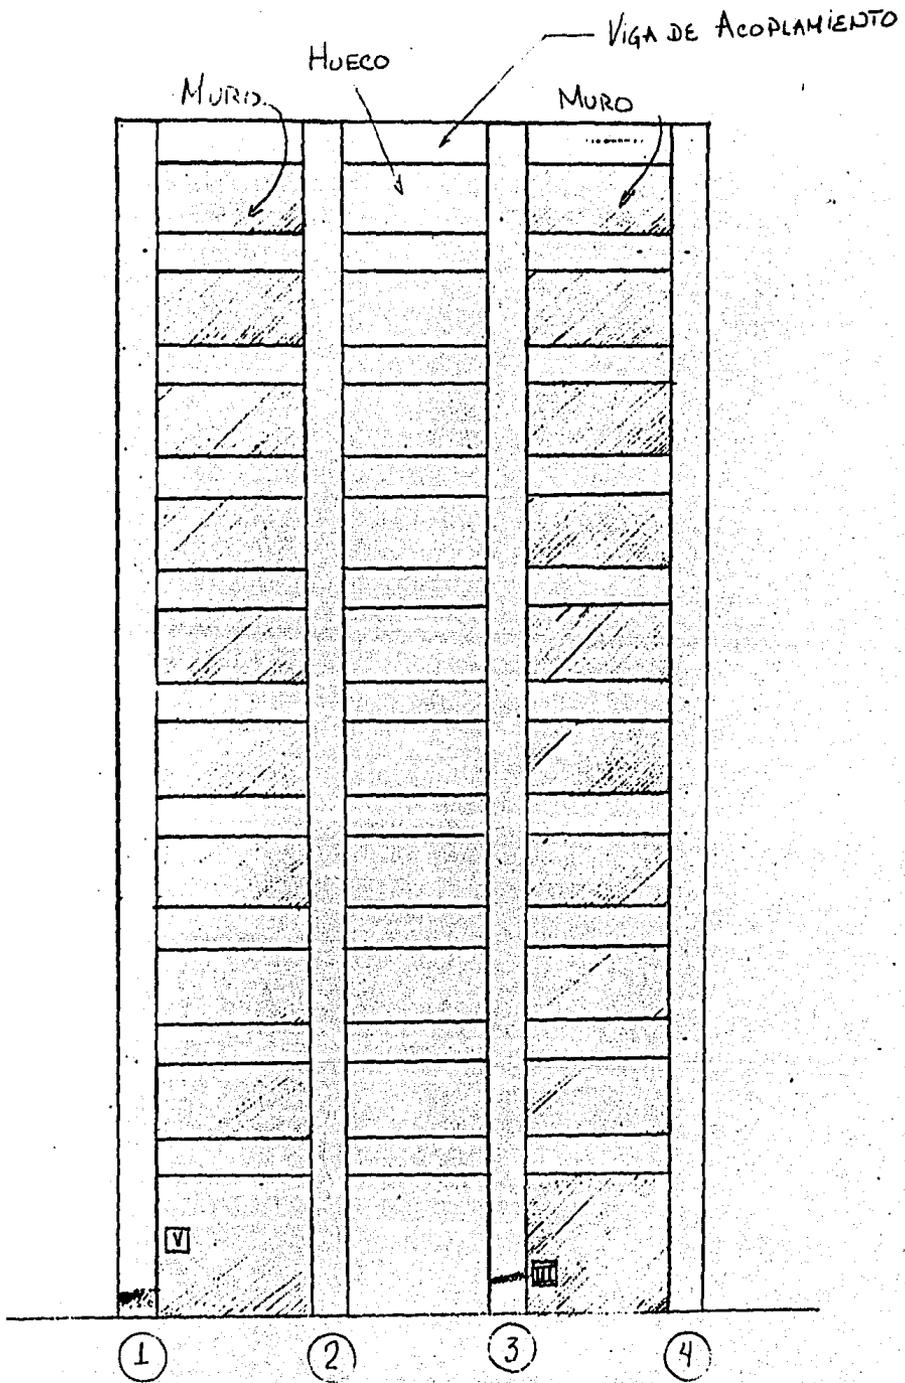
EJE A

3.1 Descripción general de daños.- La mayor parte de los daños se concentra entre la planta baja y el nivel 6.

El daño generalizado en trabes consiste en desprendimiento del concreto en el lecho interior a paño con la columna, con exposición del acero y algunas veces pandeo del mismo, lo que indica articulaciones plásticas en extremos de vigas.

En columnas el daño generalizado se presenta en las caras de mayores esfuerzos en la dirección E-W (en la cual los muros no rigidizan).

3.2 Indicación de grietas en alzados y planta típica.- En las figuras se muestra el daño que presenta el edificio en cada eje de acuerdo a la simbología que ahí mismo se explica.

El grado de daño se divide en 5 niveles de acuerdo a la tabla 1; dicho daño está marcado en las figuras dentro de un cuadrado.

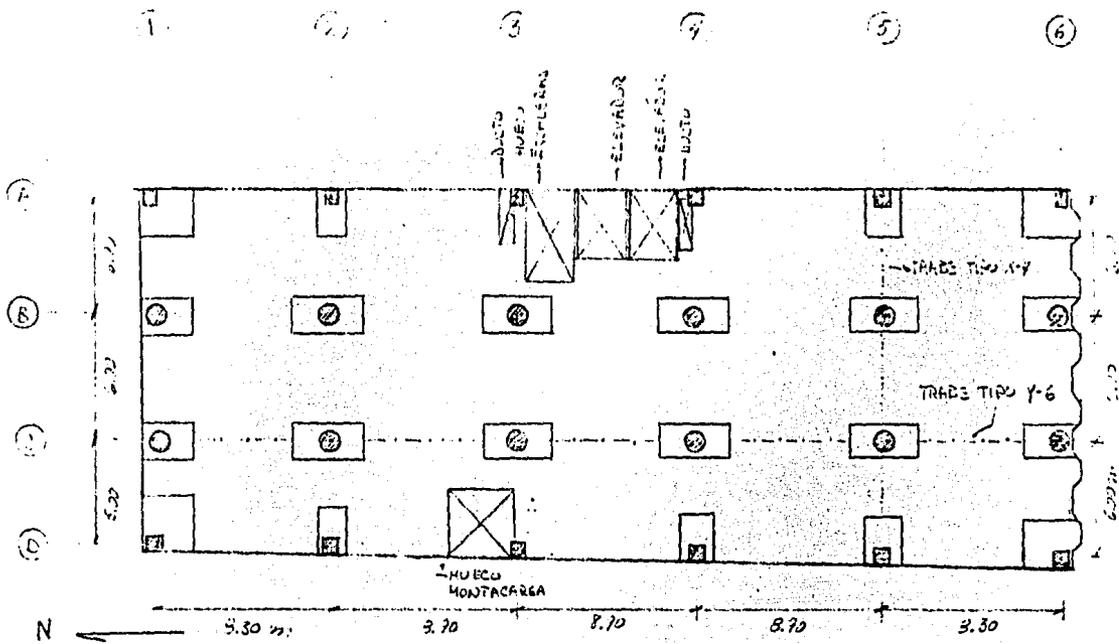
Fig. 2.1.1

en el perimetro de las columnas e indicio de fluencia del refuerzo de las nervaduras. El agrietamiento en la cara superior de la losa indica problemas de cortante alrededor de la columna e indicios de líneas de fluencia en la dirección corta.

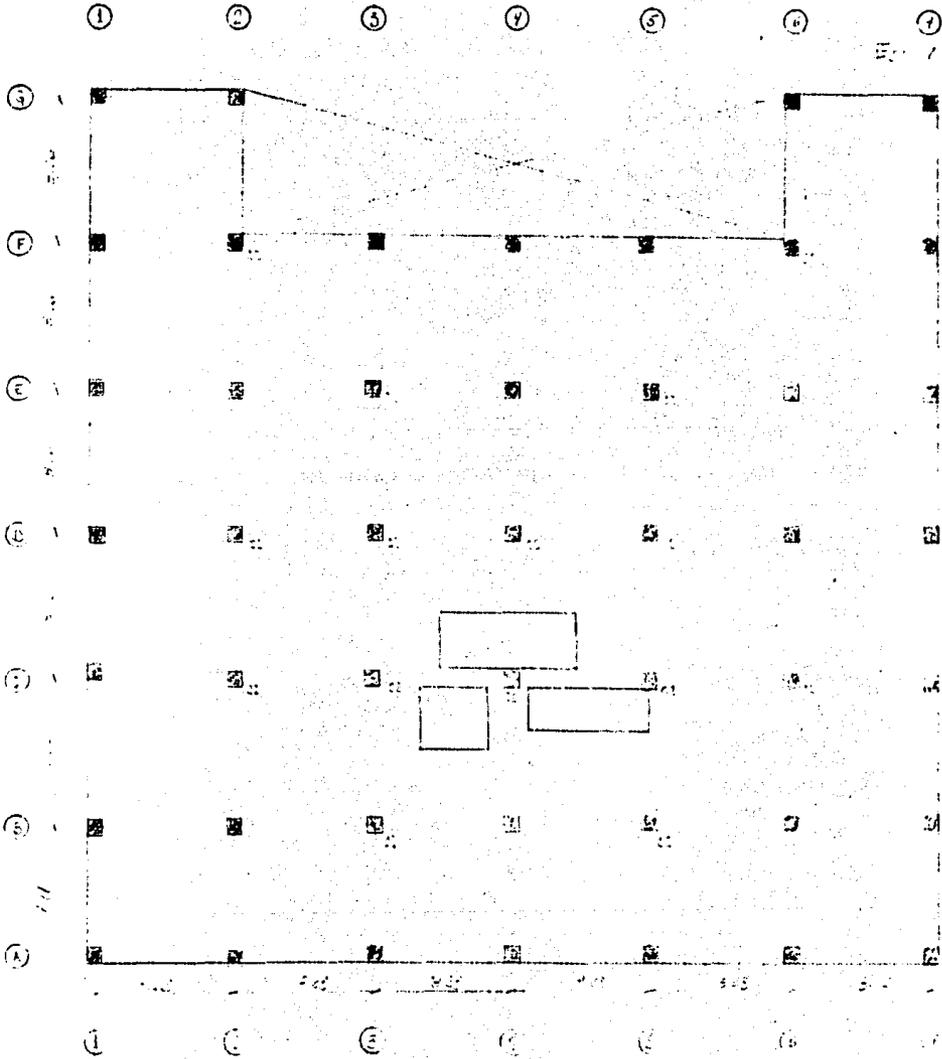
LR10-07 Fig. 2.1.1

- 2.1 Plantas estructurales típicas: Figuras 2.1.1  
Estructura regular en planta y en elevación, 5 claros de 8.26 m más un claro de 7.21 m en la dirección norte-sur, 6 claros de 8.23 m en la dirección este-oeste (paralela a Añil).

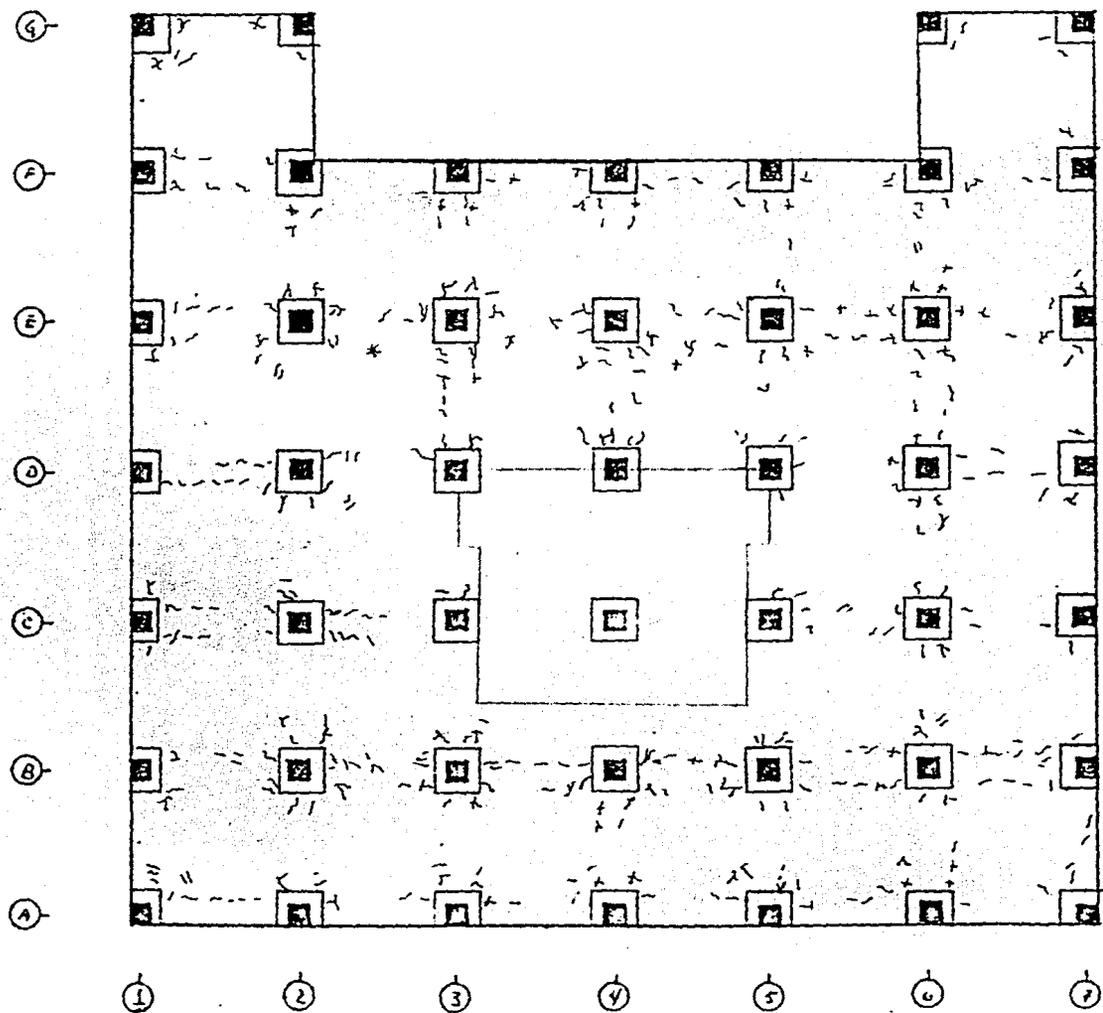
LosA Nivel ⑥

En losas el daño es generalizado en toda el área y en todos los niveles, siendo pocas las grietas que atraviesan de un lado a otro la nervadura, marcándose éstas en los croquis del levantamiento de daños. Se presenta una grieta de consideración entre los ejes C y B, paralela a estos ejes, en los niveles 2, 3, 4, 5. La zona maciza alrededor de las columnas se encuentra sin grietas con excepción de un par de casos, en donde las grietas son menores a 0.2 mm.

Las grietas en nervaduras fuera del capitel son de cortante; hay signos de aplastamiento del concreto en la conexión con la columna. El capitel tiene fuertes radiales que salen de la columna. No hay líneas de fluencia claras.

Tanto en columnas como en losa el daño es más grave entre los niveles 5 y 7.

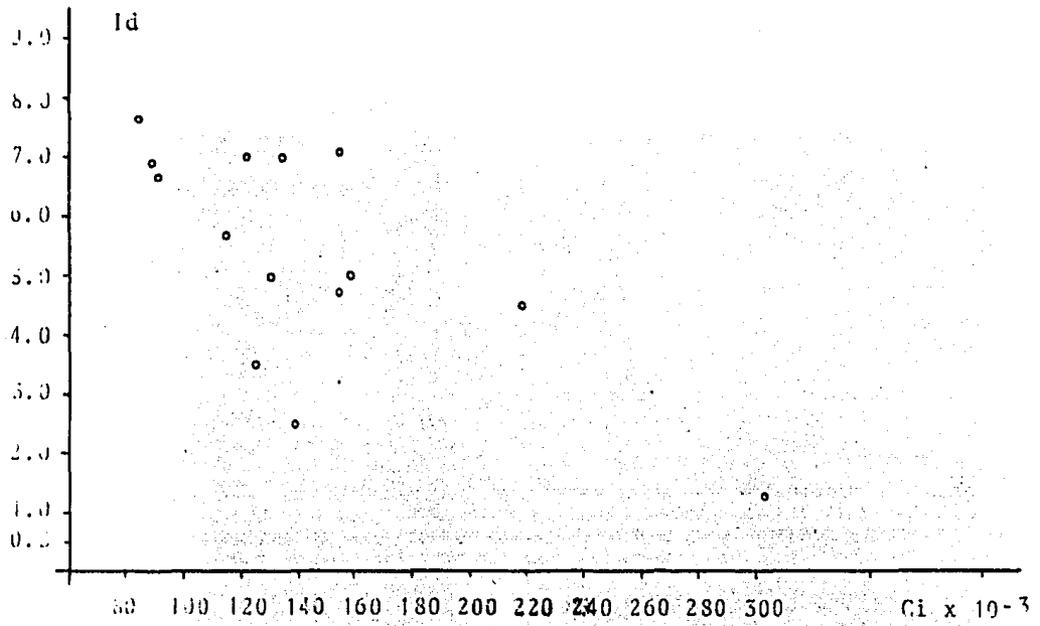
GRAFICA 1

Graficando el índice de daño de la tabla 3 contra el coeficiente sísmico resistente tenemos la gráfica 1 en donde se observa una -

cierta dispersión; los valores del coeficiente sísmico resistente utilizados no se encuentran afectados por el índice de irregularidad del edificio, afectándolo (tabla 4) y graficando contra el índice de daño obtenemos la gráfica 2 en donde se observa que la dispersión no disminuye. Es de esperarse que con la aplicación del segundo procedimiento de evaluación de seguridad sísmica se obtenga una correlación con menor dispersión.
