**UNIVERSIDAD NACIONAL AUTÓNOMA DE MÉXICO**

**"EL COMPORTAMIENTO DE UNA ESTRUCTURA DAÑADA  
POR LOS SISMOS DE SEPTIEMBRE DE 1985"**

**SEMINARIO DE TESIS**

**1987**

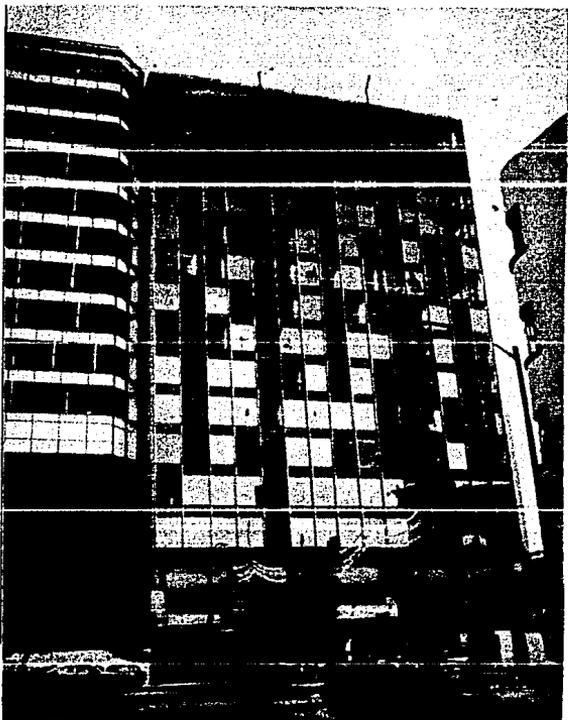
Edificio colindante "B"

- A: Edificio de 7 niveles, de concreto reforzado, de menor altura que el inmueble en estudio, se construyó antes de éste es un edificio destinado para oficinas y en la actualidad se encuentra deshabitado, resultó ligeramente dañado por el sismo.
- B: Edificio de 18 niveles a partir del nivel de banquetta, es destinado para oficinas del ISSSTE, al igual que el inmueble en estudio, se encuentra deshabitado y en proceso de reparación, presenta desplome y hundimiento en la dirección oriente, originándose un impacto entre las dos estructuras, provocando fuertes daños en ambas, en sus últimos niveles.

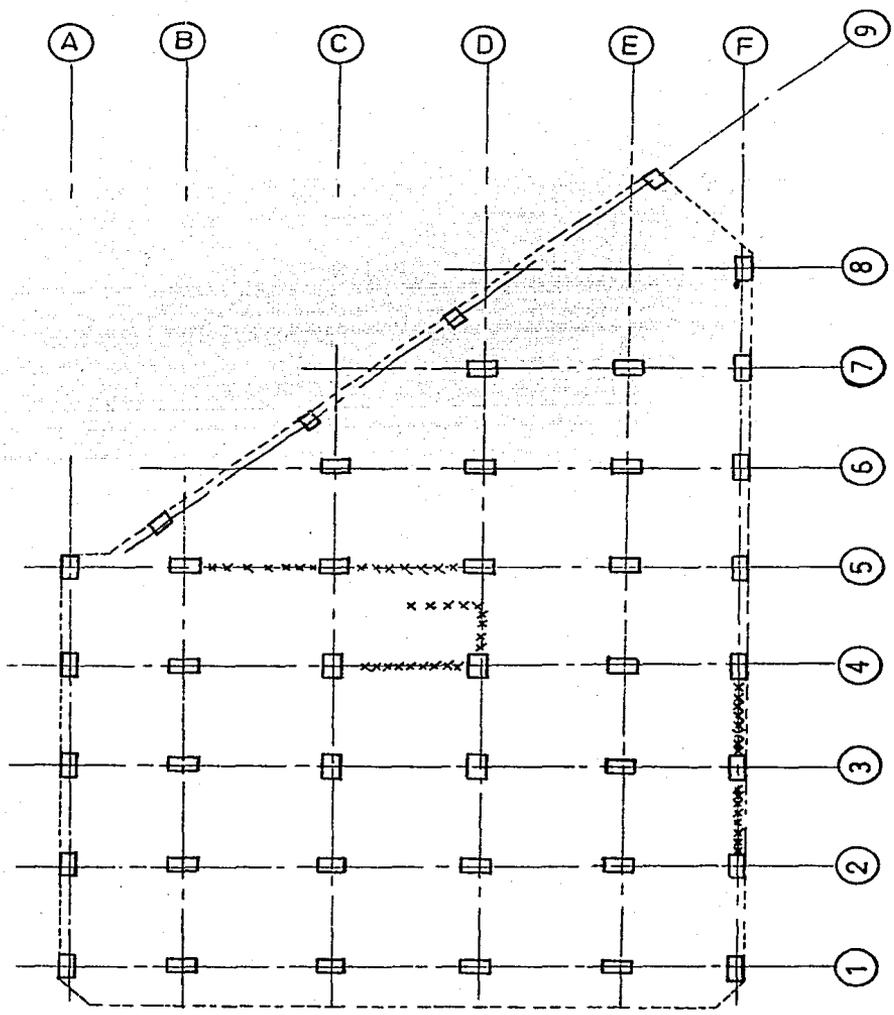
UBICACION DE DAÑOS ESTRUCTURALES

| FORMATO F-3: REGISTRO GENERAL DE DAÑOS | | | | | |
|--|---|---|---|---|--|
| E-11, E10, E9, F/2-3 y<br>3-4 MCR | | | | SD | Daños producidos por choque con la colindancia B durante el sismo. |
| EPB, E E1-2, E E3-4,<br>4/C-D, MCR | | | | SD | Agrietamientos diagonales y horizontales debidos al sismo. |

1. Muros severamente dañados, agrietamiento diagonal en ambas direcciones, debido a esfuerzos cortantes provocados por el sismo..
2. Presentaron grietas horizontales por efectos de flexocompresión .

1. Trabe de borde del sistema de piso, severamente dañada, materialmente destruida, debido a combinación de esfuerzos - de cortante, torsión, flexión y por aplastamiento del concreto.
2. Desprendimiento del armado horizontal en algunos casos.

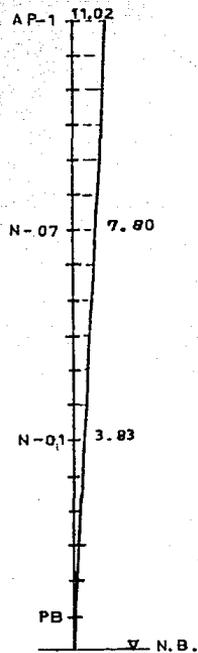
Fig. 5.3 Respuesta Estructural del Edificio.

(b) Considerando  
el sismo en la dirección  
"Y"

Por consiguiente, puede considerarse que la respuesta estructural del edificio es la mostrada en la figura 5.3.

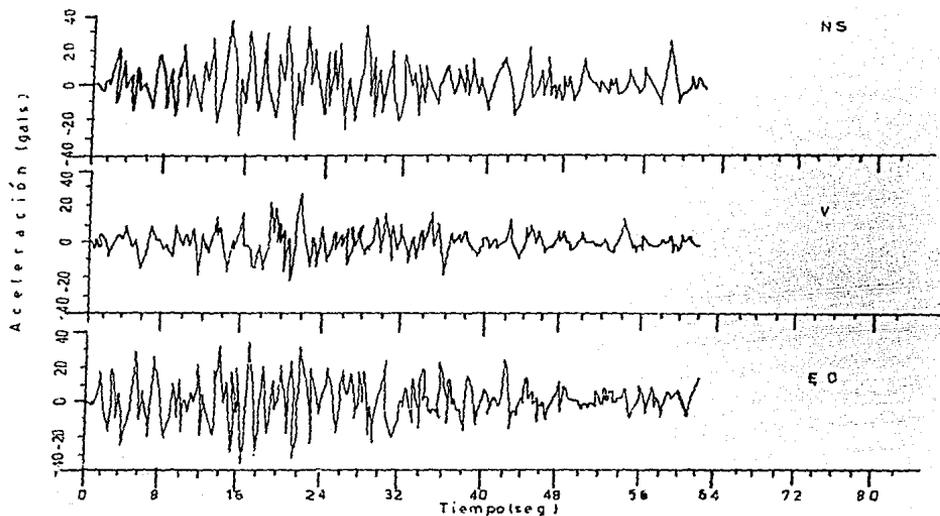
Fig. 5.4 Aceleración del terreno en el Instituto de Ingeniería (UNAM) durante el sismo del 19 de septiembre de 1985.

En la Fig. 5.4 se muestra el registro de la aceleración en el I.I. donde se aprecia una cierta diversidad de frecuencias, el registro de la traza E-W tiene una apariencia muy caótica, característico de un registro en terreno firme, mismas características en el sentido N-S, con cierta tendencia a marcar un período de 2 segundos.

Al cotejar el valor de  $T = 2.7$  seg. con el período dominante de los registros del sismo, mostrados en las figuras: 5.4, 5.5 y 5.6 mismos que se obtuvieron en 3 diferentes puntos del D.F., se deduce que aparentemente el edificio no entraría en resonancia y por consiguiente sería difícil que colapsara por este motivo, debido a que el período dominante del sismo es:

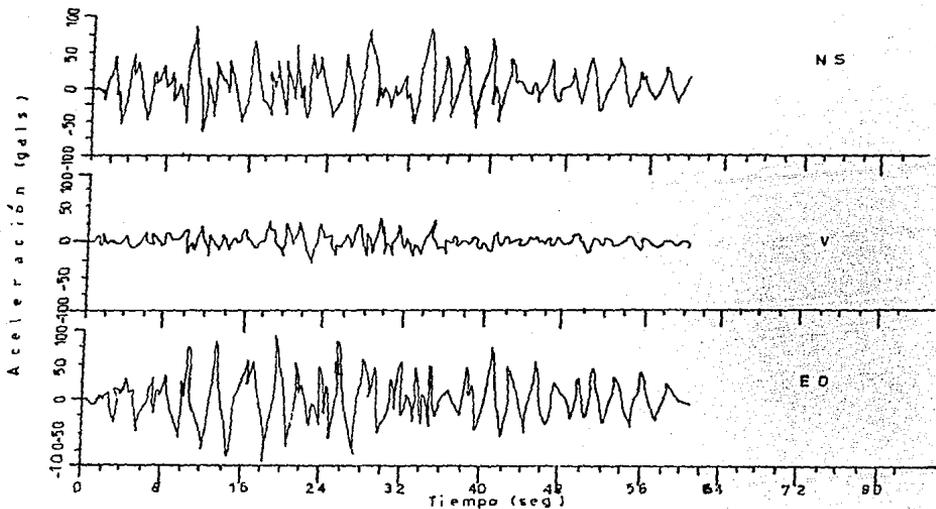
Fig. 5.5 Aceleración del terreno en la Central de Abastos, durante el sismo del 19 de septiembre de 1985.

La figura 5.5 muestra el registro obtenido en la Central de Abastos, lugar con una capa superior de arcilla del orden de 50 m de espesor; se ve como las oscilaciones del terreno se acercan más a un movimiento armónico, presentándose un período de 3 seg. y/o mayor.

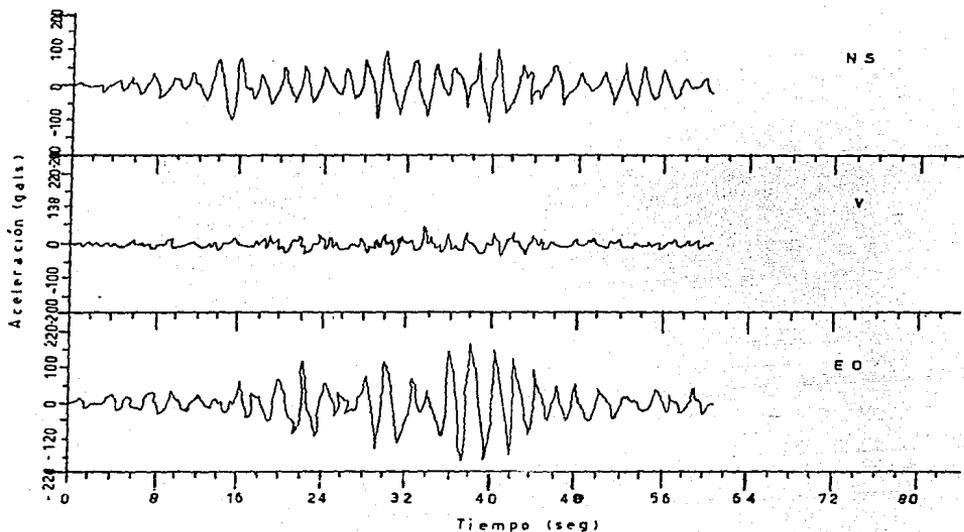
Fig. 5.6 Aceleración del terreno (SCT) durante el sismo del 19 septiembre 1985.

Considerando la naturaleza análoga del terreno, los daños a construcciones aledañas y su relativa cercanía a algunas de las zonas de la ciudad más afectadas por el sismo es por que se ha considerado el registro obtenido en la S.C.T., como el que mejor representa el movimiento sísmico del 19 de septiembre de 1985.

Como puede apreciarse en la fig. 5.6 la componente horizontal en la dirección E-W, el movimiento muestra características adversas particularmente para las estructuras con periodo fundamental que cae cerca del dominante del terreno, o sea alrededor de 2 segundos.

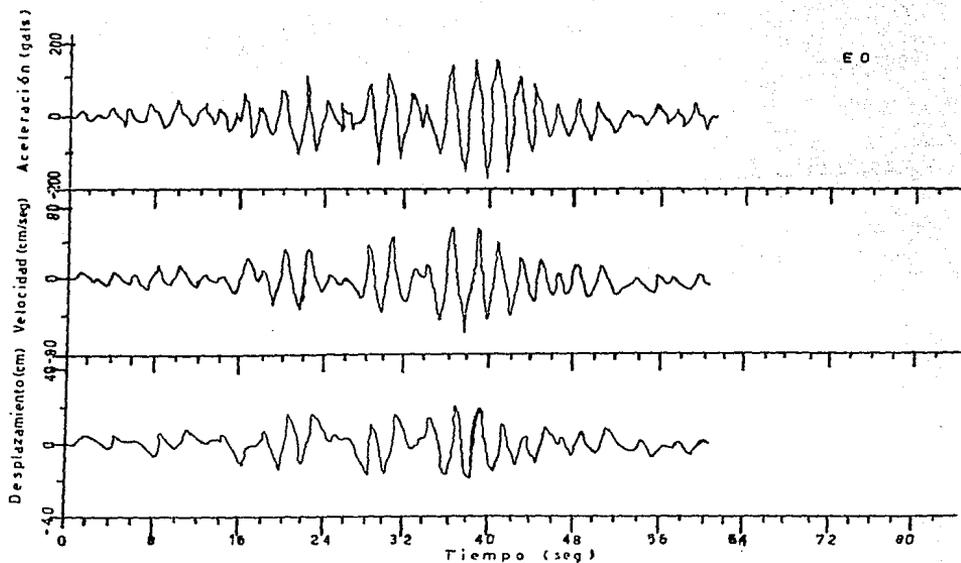
Fig. 5.7 Aceleración, Velocidad y Desplazamiento de la Componente E-W en 'SCT.

En la Fig. 5.7 se reproduce nuevamente la componente E-W en la S.C.T., se muestran también la velocidad y el desplazamiento asociados.

La traza de los desplazamientos esclarece de una manera el porqué de los daños, la doble amplitud del movimiento en la base de los edificios llego hasta 42 cm, lo cual da una idea de la magnitud de los desplazamientos que se tendrían en las partes superiores de los edificios que llegaron a entrar en resonancia.
