**'MASCARONES'**  
**CENTRO DE CONSERVACION Y RESTAURACION**  
**DE BIENES MUEBLES DE LA UNAM**  
TESIS PROFESIONAL

FACULTAD  
DE  
ARQUITECTURA

UNIVERSIDAD NACIONAL AUTONOMA DE MEXICO  
1987

## EDIFICIO DE LOS "MASCARONES"

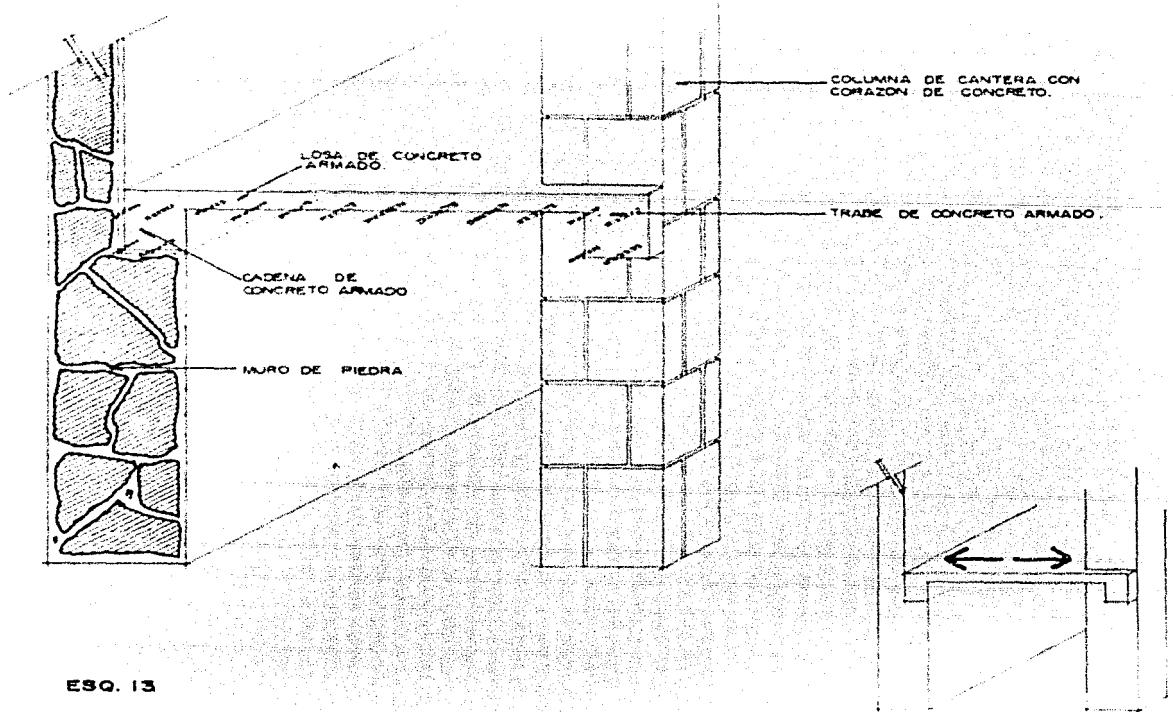
ESQ. 12

Los corredores del patio principal, transmiten la mitad de su carga a las naves y la otra mitad a las columnas (Esg. 13), lo que les permite cierta independencia de trabajo. Consideraremos que estructuralmente al edificio no lo deteriora y aunque los pilares fueron reconstruidos guardando poca relación con las naves, no per-
