UNIVERSIDAD NACIONAL AUTONOMA DE MEXICO

"LA TORRE CENTRAL DE TELECOMUNICACIONES Y EL SISMO DEL 19 DE SEPTIEMBRE DE 1985. UN ENFOQUE GEOTECNICO"

TESIS PROFESIONAL

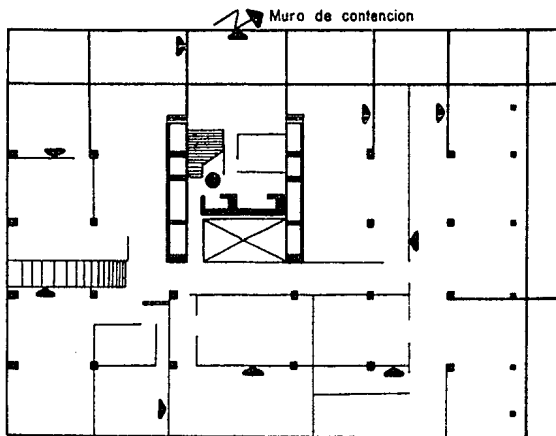
Fig-III-II Planta Baja T-C-T

El daño estructural más importante se concentró en las plantas-baja y del nivel 14. En la planta baja la columna F-9 quedó -- con el acero de refuerzo descubierto y deformado. En el nivel-14, la columna C-12 fue la única que alcanzó niveles de agrietamiento graves.

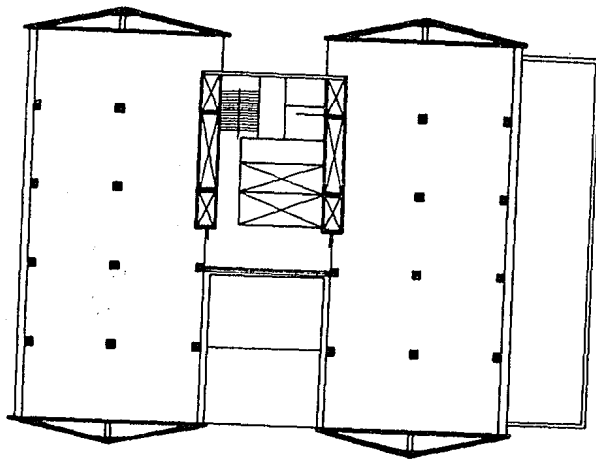
Fig III-12 Primer Piso T-C-T

NOTA:
No hay daños

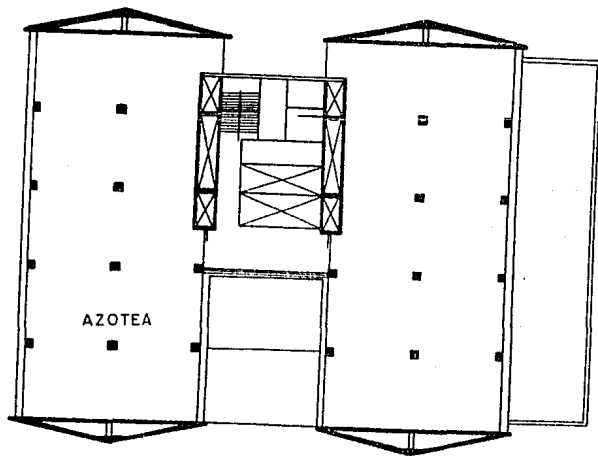
Fig III-27 Azotea I T.C.T.

NOTA ·
No hay daños

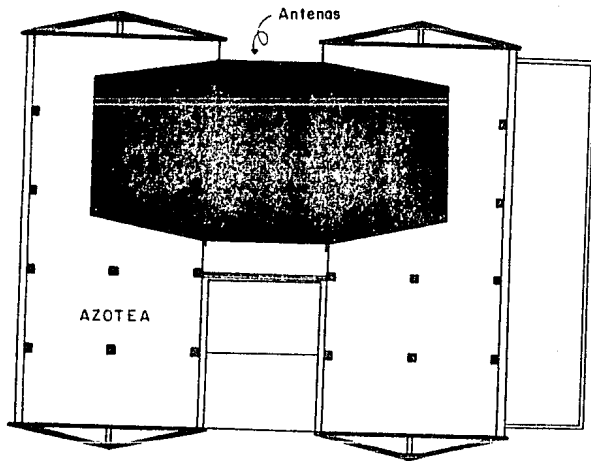
Fig III-28 Azotea T-C-T

NOTA
No hay daños

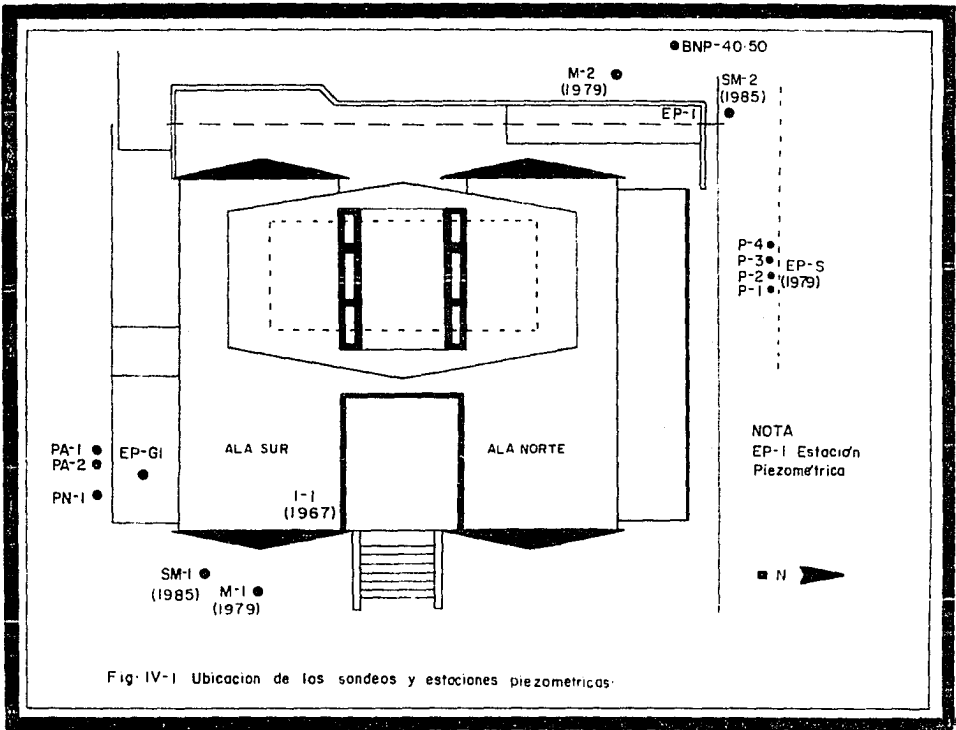
Fig. IV-1 Ubicación de los sondeos y estaciones piezométricas.

La pérdida de la presión de poro es particularmente grande en los depósitos profundos, a 42.0 m de profundidad, igual a 28.3 t/m², según mediciones en el piezómetro PA-1. Mediciones efectuadas en varias fechas denotan el avance en la pérdida de esa presión. La profundidad del nivel freático también ha venido incrementándose con el tiempo.

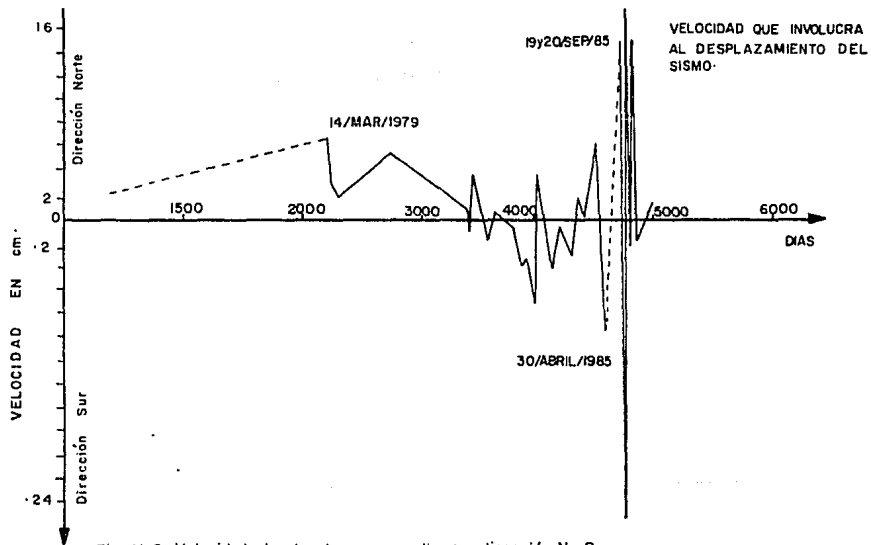
Fig. V-8 Velocidad de desplome promedio en dirección N-S

Con esta información se estimó el desplome promedio ante el sismo del 19 de septiembre de 1985 en 24.56 cm al Oeste y 43.5 cm al Norte. Por tanto, a raíz de los sismos de septiembre de --- 1985, se estima una reducción del desplome de 10 cm en direc--- ción al Oeste y un aumento de 1.6 cm hacia el Norte.
