TESIS PARA OPTAR POR EL GRADO DE MAESTRIA EN
RESTAURACION DE SITIOS Y MONUMENTOS QUE -
PRESENTA EL ING. ARQ. LUIS ARTURO RAMOS RAMOS
EN LA ESCUELA NACIONAL DE ARQUITECTURA DE LA
UNIVERSIDAD NACIONAL AUTONOMA DE MEXICO.

RESTAURACION DE LA CAPILLA Y PLAZA DE LA
CONCEPCION CUEPOPAN.

ESTADO DEL MONUMENTO ANTES DE LA RESTAURACION.

RESTAURACION FISICA:

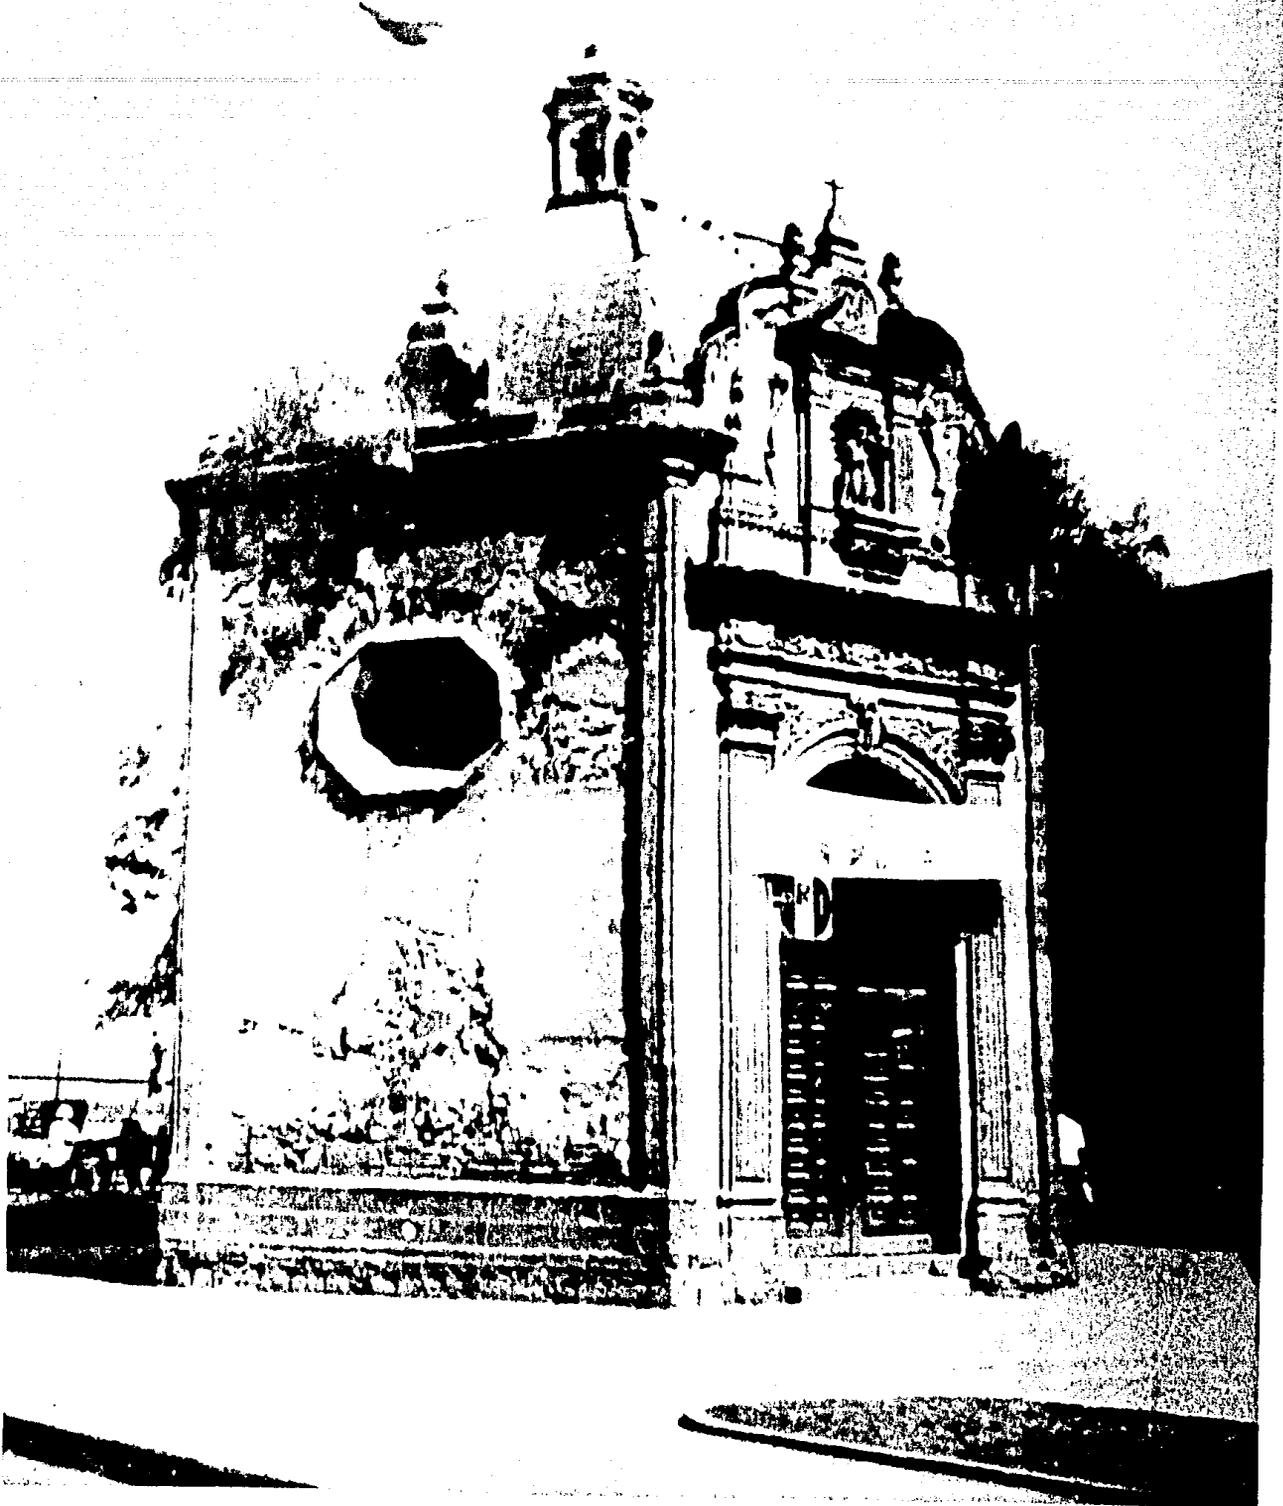
SU PORTADA, ESTILO BARROCO, TRABAJADA EN PIEDRA,
EN LA QUE SE APRECIA LA ENTRADA CON ARCO DE MEDIO
PUNTO ENMARCADO EN PILASTRAS ESTRIADAS.

EL ARCO TIENE COMO CLAVE UNA ESCULTURA EN PIEDRA
NOTESE SOBRE LA CORNIZA, LA HIERBA QUE OBSTACULIZABA EL CANALON QUE RECIBIA LAS
AGUAS PLUVIALES DE LA BVEDA.

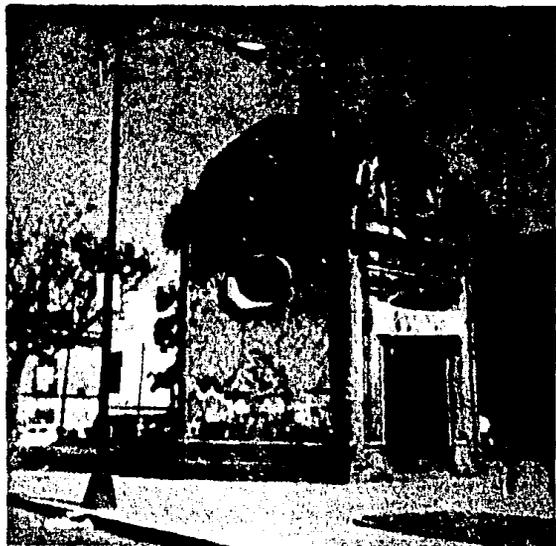
ESTADO LAMENTABLE EN QUE SE ENCONTRABA LA CAPILLA .

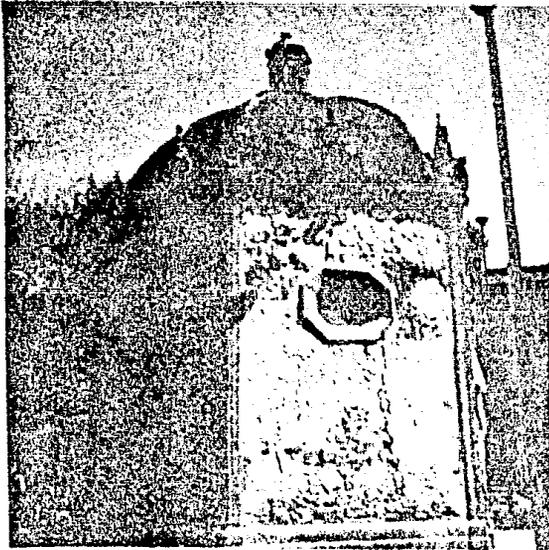
La capilla tenía un desplome de 30cm. que originó que los muros se fisuraran siendo uno el que sufrió una mayor deformación y por lo tanto el que presentó mayores daños, tanto es así que la fisura corría verticalmente desde la bóveda, hasta el piso dañando en su recorrido el ojo de buey que se encuentra en dicho muro y originando el desprendimiento y destrozo del vitral que en él existía.

LAS PAREDES LATERALES SON LIGERAS, UNIDAS EN SUS VERTICES POR PILASTRAS DE HIEDRA, SOBRE LOS MUROS DESCANSA LA CUPULA QUE ARRANCA DE UNA CORNISA DE PIEDRAS.

LA CAPILLA TENIA UN DESARROLLO DE BOVEDA, LO QUE ORIGINO UNA GRIETA, EN UNO DE SUS MUROS, QUE CORRIA VERTICALMENTE DESDE EL TIEPO Y AVANZABA TAMBIEN LA BOVEDA.

ESTA GRIETA ORIGINO EL DESPRENDIMIENTO Y DESTROZO DEL VITRAL QUE EN EL RESULTA.

Una vez se vió que la grieta se había estabilizado (al revisar los testigos de yeso previamente colocados a lo largo de la grieta) se procedió a su consolidación por medio de los materiales similares a los utilizados en los muros, como tezontle, piedra junteados con mortero de cal-arena.

Dicha consolidación se efectuó entre-sacando las piedras sueltas, así como el mortero viejo pegado a las que quedaron fijas, procediendo en la misma forma y con sumo cuidado a lo largo de todas las grietas para finalmente ir colocando las piedras de relleno buscando su cuatrapeo y debidamente junteados con mortero ya preparado de antemano con cal de piedra y arena. (La cual previamente se había dejado " pudrir " en un recipiente expreso feso).

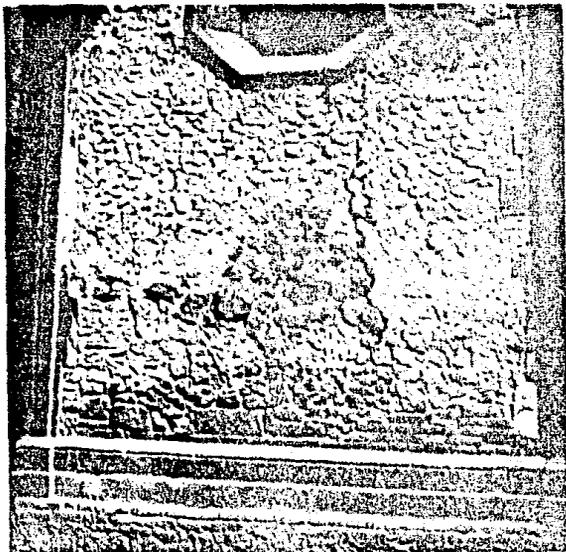
LOS APLANADOS EXTERIORES PRACTICAMENTE NO EXISTIAN.

UNA VEZ QUE SE VIO QUE LA GRIETA SE HABIA ESTABILIZADO SE PROCEDIO A SU CONSOLIDACION, USANDO MATERIALES SIMILARES COMO TELONTE Y PIEDRA.

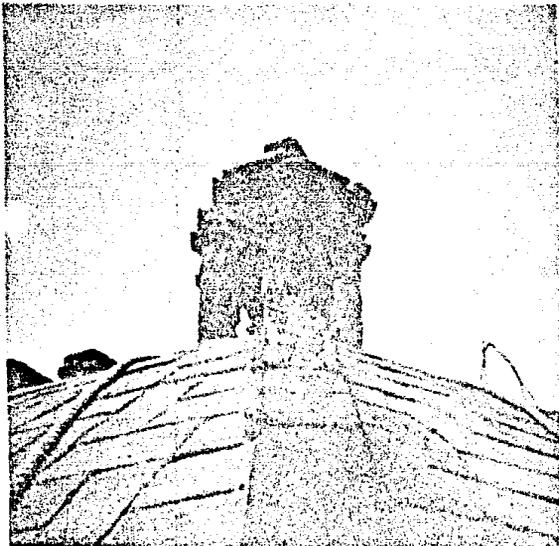
L'INTERNILLA

QUE lo destruyeran, la linternilla de remate había perdido su aplanado y, al quedar a la intemperie, los tabiques que la forjan estaban por caer pues las juntas prácticamente habían desaparecido, la cúpula de la linternilla forrada en azulejo carecía de gran cantidad ellos y los remates colocados en cada vértice del exágono de dicha linternilla, - estaban incompletos, y fracturados.

EN LA INTERNILLA SE ENCONTRARON VARIOS AZULEJOS FALTANTES, 38 EN TOTAL, ASI COMO 4 REMATES LOS CUALES SE REPODIERON Y SE RESANO EL PLANALTO.

A TODOS LOS AZULEJOS Y REMATES REPUES-
TOS SE LES PUSO UNA LETRA 'R' PARA SU IDENTIDAD.

ESTOS AZULEJOS Y REMATES FUERON FABRICA-
DOS EN EL TALLER DE CERAMICA DE LA ESCUELA DE DISEÑO
Y ARTESANIAS DESPUES DE VARIAS PRUEBAS DE COCIMENTO, TI-
PO DE BARRO Y COLORES EMPLEADOS HECHOS POR EL MAESTRO
DEL TALLER DE CERAMICA.
