ESTRATEGIAS Y PROCEDIMIENTO
CONSTRUCTIVO PARA LA REHABILITACION
ESTRUCTURAL DEL COLEGIO MADRID

TESIS QUE PARA OBTENER
EL TITULO DE
INGENIERO CIVIL

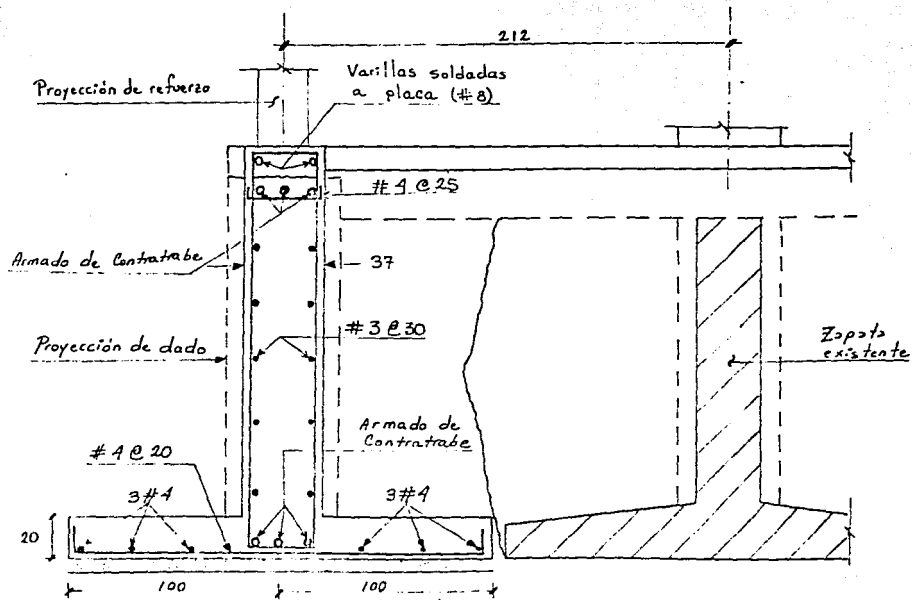
FIG. N^o 82

DADO D-8

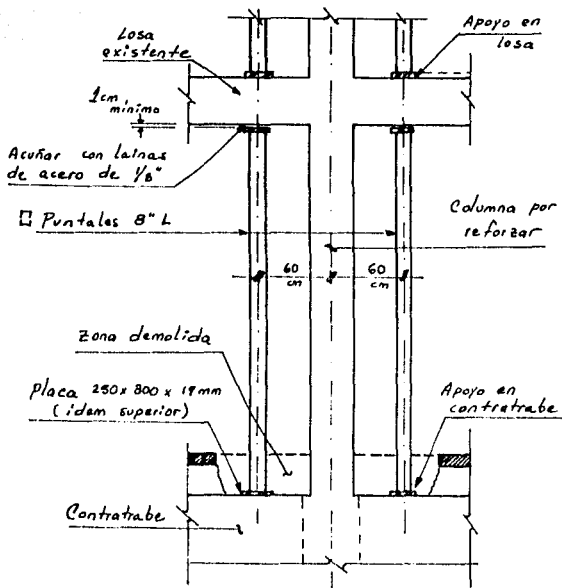
FIG. N^o 92

APUNTALAMIENTO DE COLUMNAS
 DURANTE EL REFUEZO

Aquellas columnas que en apariencia presentaron agrietamientos mayores, y por lo tanto, se encontraban más dañadas, tuvieron un tratamiento especial, demoliéndose y volviéndose a colar según el procedimiento indicado en seguida:
