ANALISIS DE DAÑOS Y PROPUESTA DE REPARACION
PARA LA PIRAMIDE DEL ADIVINO EN UXMAL,
YUCATAN.

T E S I S
QUE PARA OBTENER EL TITULO DE:
INGENIERA CIVIL
P R E S E N T A :

ANA LAURA GALLEGOS Y TELLEZ ROJO

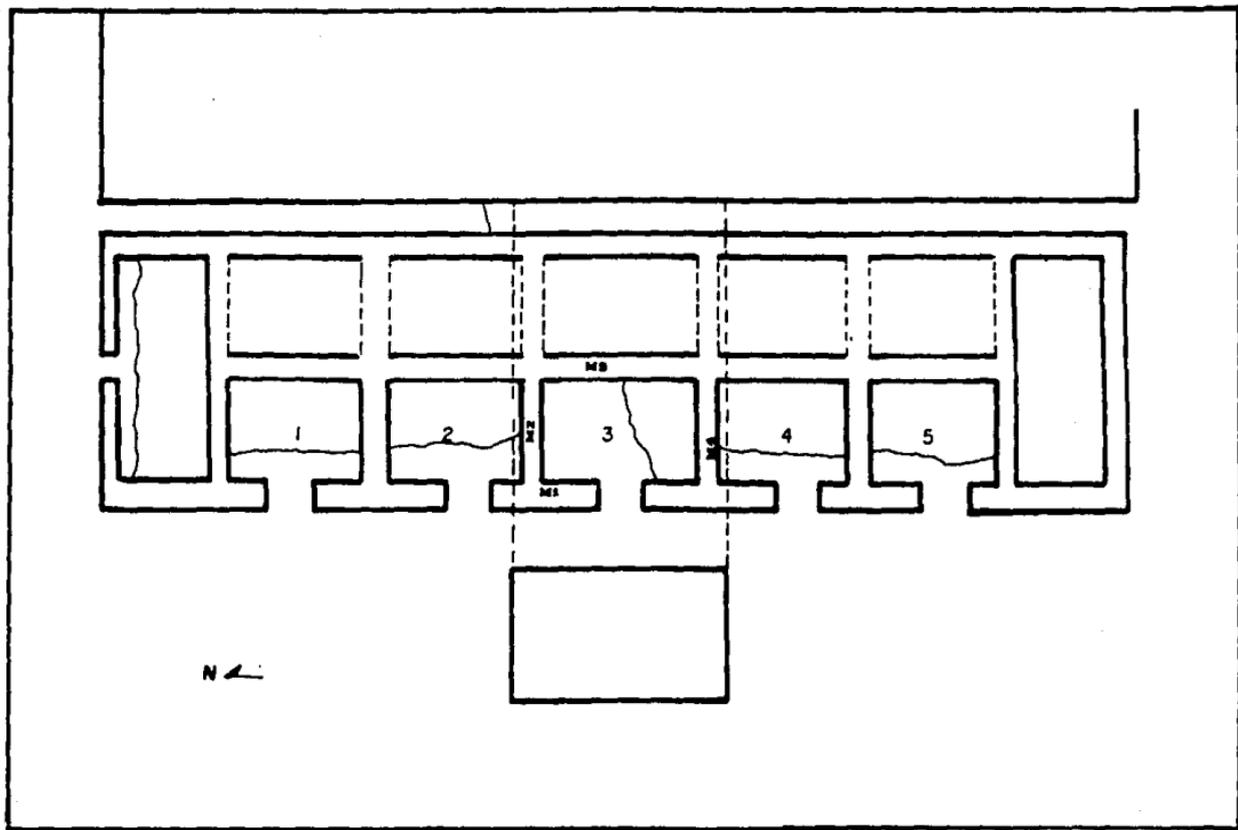
Fig. III.28a CAMARAS DEL TEMPLO I

La mayoría de las cámaras de la pirámide tienen actualmente dinteles de concreto. Sobre los apoyos de todos ellos también han aparecido agrietamientos; su causa, la diferencia de rigidez que existe entre el material de los muros y el de los dinteles.

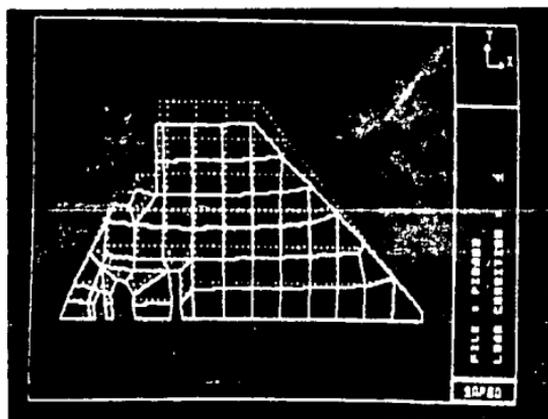
Los resultados del análisis de la pirámide se muestran en las figuras IV.5 y IV.6. En la primera aparece la configuración de la estructura antes de sujetarla a carga. En la siguiente se aprecian las deformaciones bajo la condición de peso propio. Las zonas más afectadas corresponden a la cámara bajo la escalera y al túnel, donde se concentran los mayores esfuerzos y, consecuentemente, las máximas deformaciones (Fig. IV.7, IV.8 y IV.9). El comportamiento general obtenido del análisis estructural concuerda con los daños detectados en el monumento: empujes laterales en el túnel, que han disminuido sus dimensiones y compresiones excesivas en la cámara central, que han afectado los muros del recinto, particularmente el que separa la cámara del pasillo.

Fig. IV.6 Pirámide del Adivino. Comportamiento bajo carga

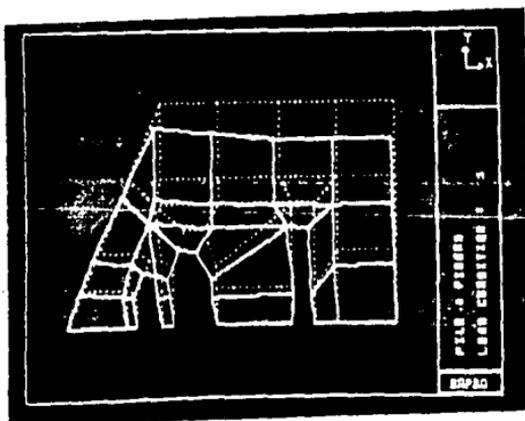
Fig. IV.8 Lado puente. Deformaciones bajo carga por peso propio

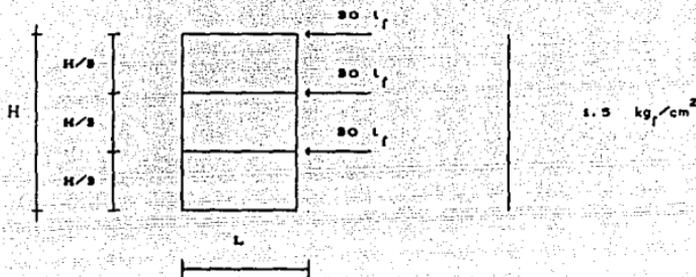
Fig. V.4 Armadura

la armadura (fig. V.4). En este caso $\sigma_x = 1.5 \text{ kg}_f/\text{cm}^2$ (147 kPa)

Para $H = 6.0 \text{ m}$ y $L = 1.5 \text{ m}$, y considerando un esfuerzo permisible en tensión y compresión de $0.6f_y$, se requerirían áreas de aproximadamente 21 cm^2 , mismas que podrían solucionarse con ángulos de acero de $4 \times 7/16''$.

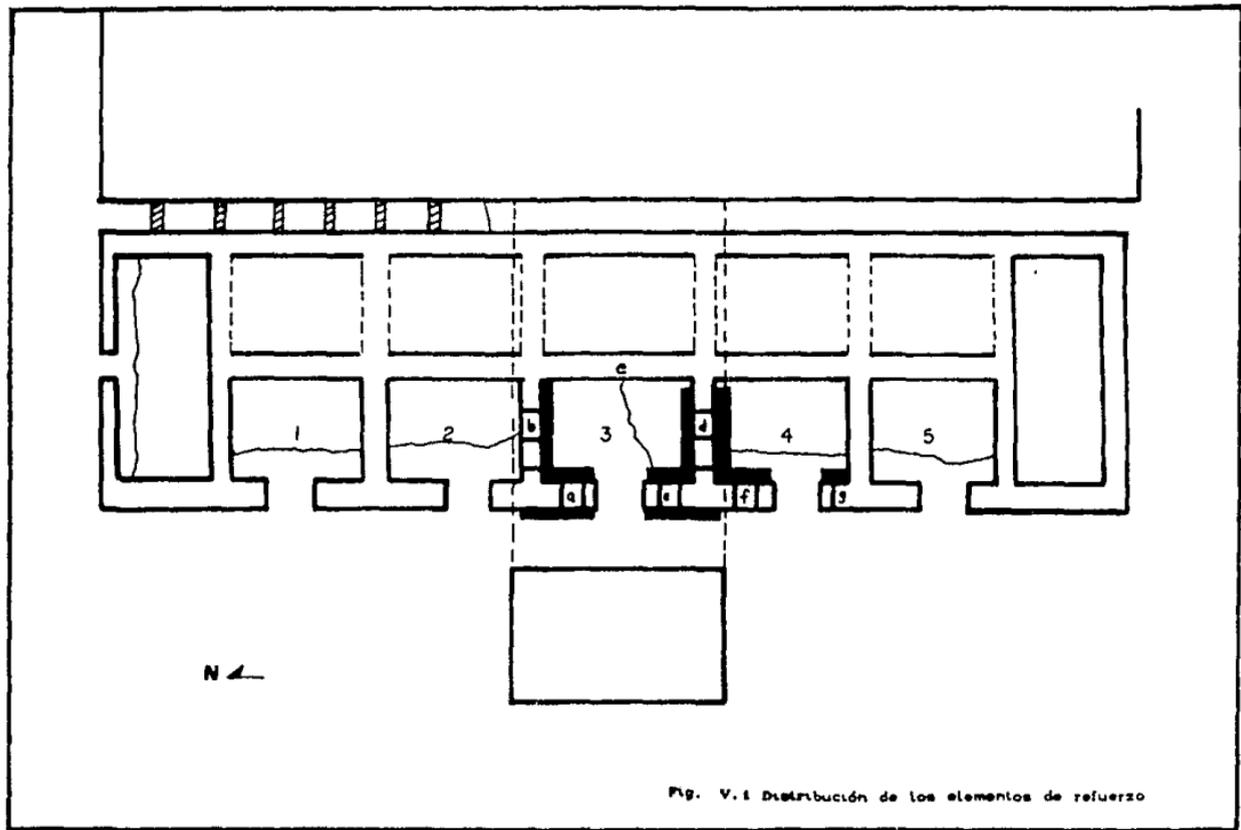
Fig. V.1 Distribución de los elementos de refuerzo

La colocación de los elementos de refuerzo antes descritos deben lograr que disminuya e inclusive llegue a desaparecer la inestabilidad de la esquina noroeste, por el soporte que le proporcionarán las armaduras. En caso de que esto no sucediera, sería necesario introducir posteriormente algún elemento de refuerzo adicional.

Finalmente, en el lado norte de la pirámide se requiere aplicar inyecciones de mortero que sellen los agrietamientos de manera definitiva, devolviendo a la estructura su continuidad. Cabe remarcar en este punto la importancia de mantener el aspecto del monumento, tratando de que los últimos centímetros de inyección, que serán los aparentes, tengan un acabado similar al del resto de la pirámide.
