UNIVERSIDAD NACIONAL AUTONOMA
DE MEXICO

FACULTAD DE QUIMICA

INFLUENCIA DEL CONTENIDO DE CU EN LAS
BARRAS DE ACERO DE BAJA ALEACION
MANUFACTURADOS POR COLADA CONTINUA

T E S I S

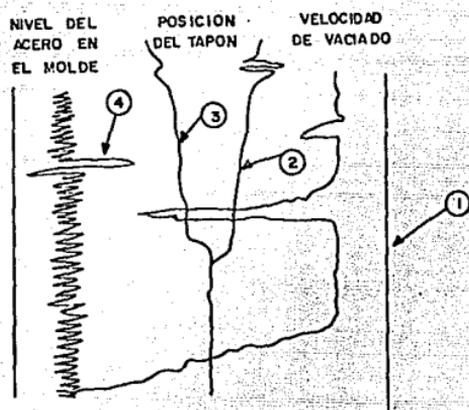
FIG. No. 11

4.- Si el nivel del acero líquido en el molde oscila demasiado da origen a defectos superficiales por lo cual hay que controlar la superficie de las barras. En base a este

En esta figura se puede observar el comportamiento de nivel de acero, posición del tapón y la velocidad de vaciado.

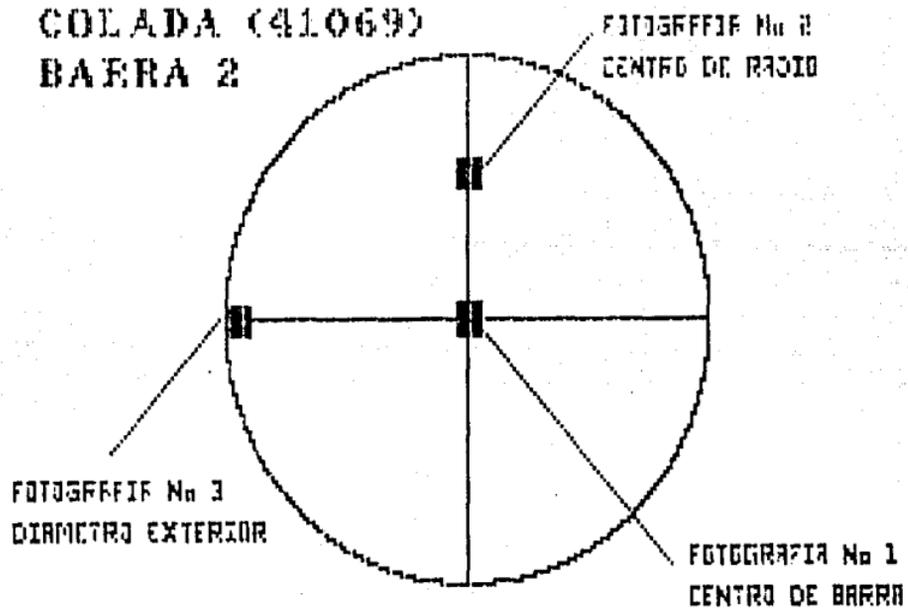
Fig. 12
Localización de fotografías.

COLADA (41069)
BARRA 2

El análisis metalográfico se realizó a una barra representativa, de todas las coladas que habían presentado grietas longitudinales. La razón fundamental para la elección fue que, la colada 41069 (8"φ) presentó en su totalidad grietas longitudinales de gran tamaño. Las metalografías tomadas, fueron realizadas en tres puntos diferentes, como lo muestra la Figura 12.
