**ESCUELA NACIONAL DE ESTUDIOS PROFESIONALES
"ARAGON"**

**REPARACION DE ESTRUCTURAS DE CONCRETO
REFORZADO CON DAÑOS MAYORES DURANTE
LOS SISMOS DE SEPTIEMBRE DE 1985 EN
LA CIUDAD DE MEXICO**

T E S I S
QUE PARA OBTENER EL TITULO DE:
INGENIERO CIVIL
P R E S E N T A ;
ARMANDO GALINDO REYES

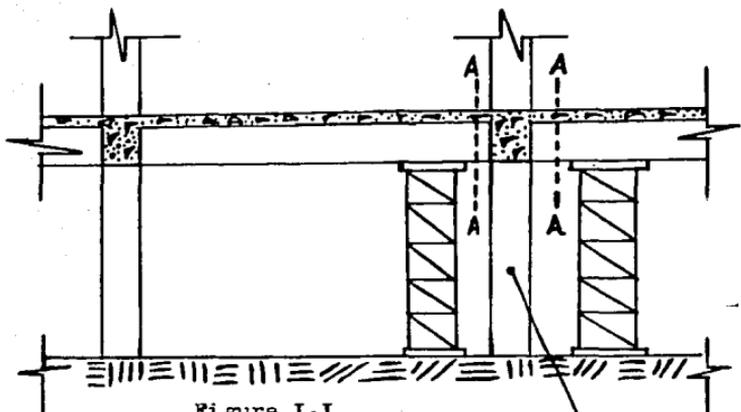
Figura I.1
Apuntalamiento vertical en un piso.

Evidentemente se requiere apoyo vertical en el piso correspondiente al elemento dañado. Sin embargo, en algunas situaciones es posible limitar el apuntalamiento a un solo piso, en tales casos para garantizar que el apuntalamiento sea efectivo es necesario revisar la resistencia a cortante - en las secciones A-A', según la figura I.1.

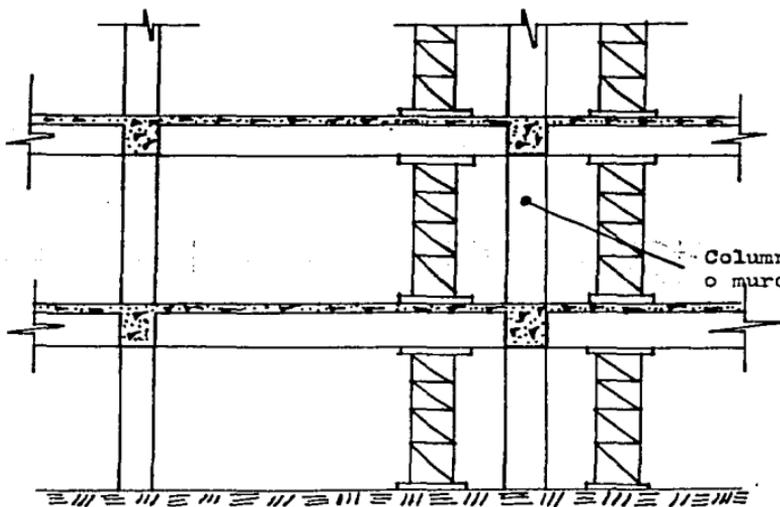
Figura I.2
Apuntalamiento vertical en varios pisos.

La alternativa que más sea utilizado, consiste en proporcionar soporte provisional a todos los niveles, además del correspondiente al elemento dañado, según la fig. I.2.

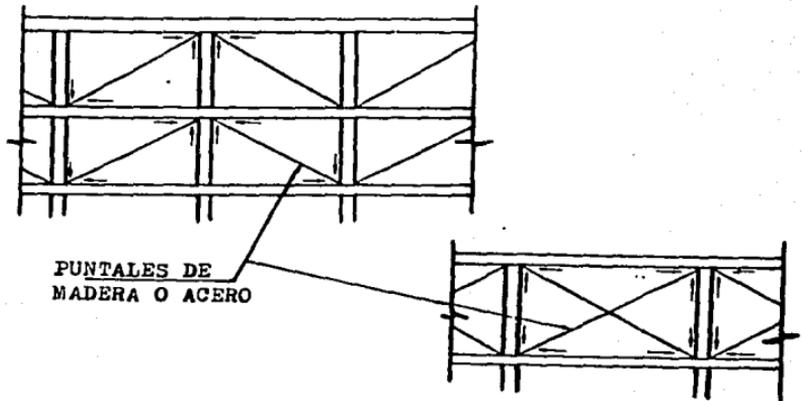
FIGURA I.7 Contraventeo con puntales en compresión.

Los edificios a base de marcos se han rigidizado temporalmente por medio de contraventeos formados por miembros diagonales de madera o de acero que trabajen en compresión, dispuestos en la forma indicada en la figura I.7. Se ha visto que si las columnas no son capaces de resistir las componentes verticales introducidas por el contraventeo, ha sido necesario completarlo con elementos adicionales verticales. Una forma de lograr lo anterior es como se muestra en el contraventeo de la figura I.8.

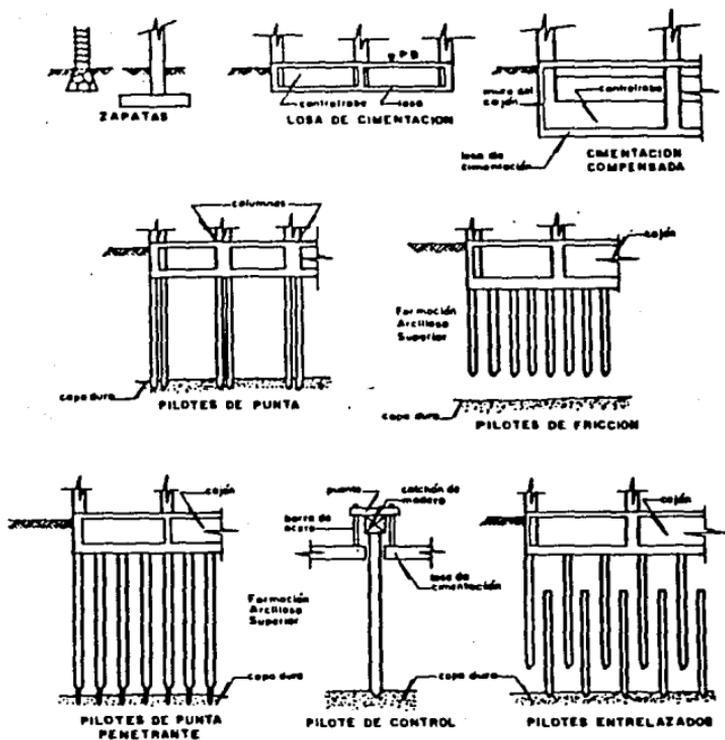
Figura 2.I

Como resultado de la intensidad del sismo y de los grandes desplazamientos del suelo, muchas cimentaciones sufrieron un excesivo hundimiento, inclinación que condujo al desplome de construcciones y algún daño estructural. Este tipo de fenómenos se presentó en algunos edificios esbeltos -- desplantados sobre cimentaciones superficiales o sobre pilotes de fricción, pero en la mayoría de los casos no fue ésta la causa determinante del colapso de la estructura aunque en algunos casos, la falla estructural sobrevino al verse incrementados los esfuerzos por causa de hundimientos diferenciales excesivos, debidos al movimiento sísmico y a la heterogeneidad de tipos de cimentación existentes en una sola área; - por ejemplo, pilotes de fricción colindantes con cajones parciales o totalmente compensados y a su vez con cimentaciones a base de zapatas corridas o aisladas. Los diversos tipos de cimentación existentes en la ciudad de México se muestran en forma esquemática en la figura 2.I.

Tipos de cimentación empleados en la Ciudad de México.

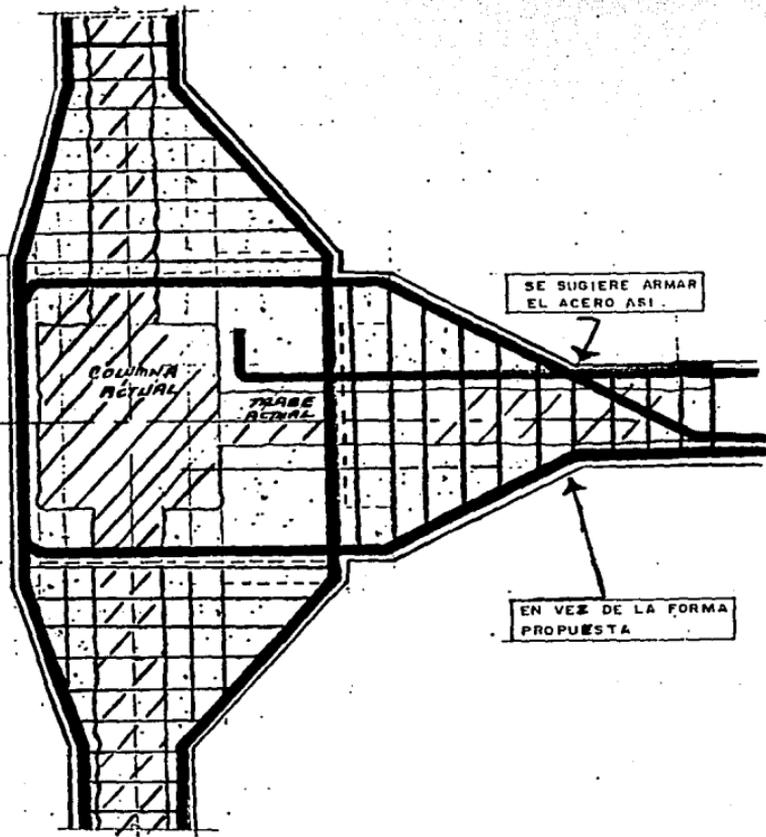
Refuerzo de Unión viga-columna
FIG. 3.2

Lo anterior se ejemplifica con el esquema de la -- figura 3.2, del edificio ubicado en Eje Central Lázaro Cárdenas No. 5 (Arcos de Belem No. 2) Col. Centro. Ref(28).

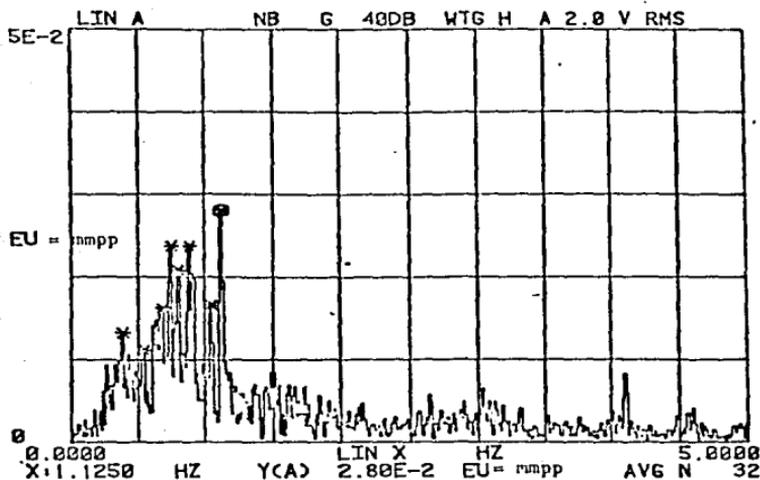
FIG. 1

En la figura 1 se muestra el espectro de Fourie en donde se muestra el contenido de frecuencias en el rango de 0 a 5 Hz para la dirección perpendicular a la calle de Celaya y en el que se observa el predominio del periodo de 0.88 segundos, siendo importante también el rango entre 1.33 y 1.13 segundos. La forma del propio espectro, es indicativo de la interacción estrecha entre una estructura principal bastante flexible y muros en esta dirección. En la figura 2 se muestra el espectro correspondiente a la dirección paralela a la calle Celaya y en el que se aprecia como periodo fundamental el valor de 1.21 segundos, sin embargo se vuelve a distinguir el rango de 1.33 a 1.13 segundos característico de un modo, de torsión producto probablemente de la distribución no simétrica de los muros de colindancia y de los de rigidez.

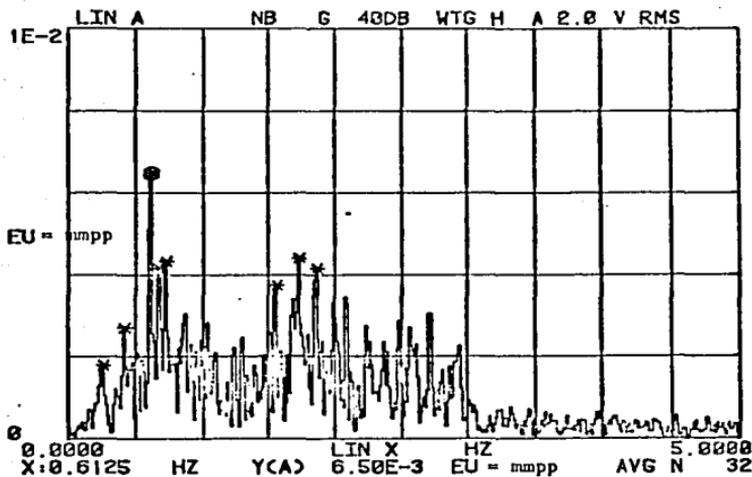
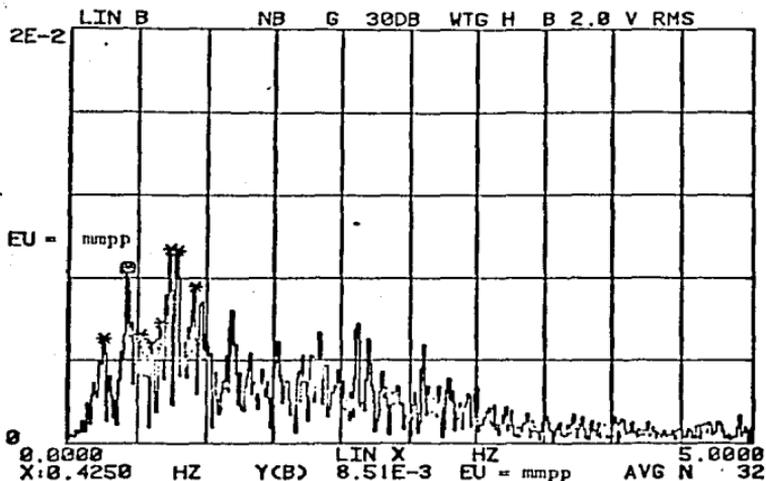
En las figuras 3 y 4 se muestran los espectros correspondientes al punto medido en P.B., para el sentido perpendicular y paralelo a la calle Lerma respectivamente y en los que se pueden apreciar rangos de periodos dominantes del suelo modificados por la presencia de la estructura del edificio comprendidos entre los valores de 2.35 a 1.36 segundos. Las amplitudes de los movimientos en P.B. para los valores de periodos, de interés de la estructura se encuentran dentro del 22% de la amplitud a nivel de azotea en la dirección paralela a la calle Celaya lo que indica que el efecto de interacción suelo-es-
