UNIVERSIDAD NACIONAL
AUTÓNOMA DE MÉXICO

FACULTAD DE INGENIERIA

APLICACION DE LA GEOTECNIA
A PROBLEMAS DE CIMENTACION
SOBRE ZONAS MINADAS

T E S I S
QUE PARA OBTENER EL TITULO DE:
INGENIERO GEOLOGO
P R E S E N T A
NARCISO ORTIZ FERNANDEZ

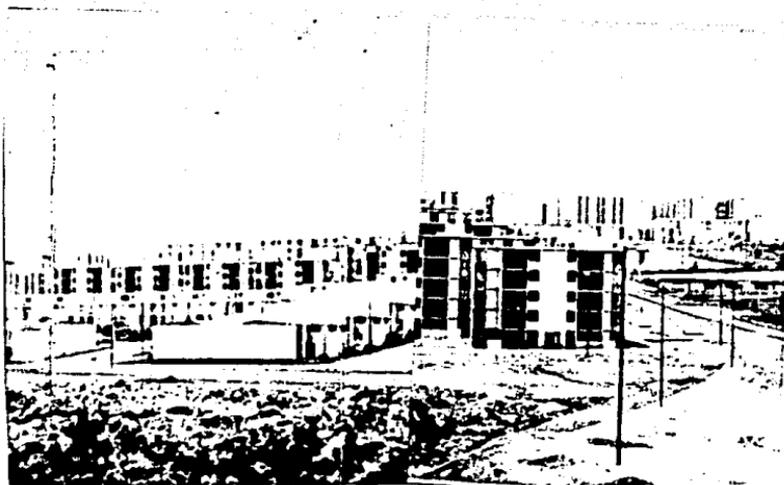
FIGURA 10-BIS
PANORAMICA DEL CONJUNTO HABITACIONAL
AGOSTO DE 1989

En las fotografías aéreas y de campo (figuras 5, 6 y 10), se observa que esta zona que conforma la ladera Norte del arroyo Las Minas, anteriormente a la construcción, esta ladera estaba cortada por cuatro arroyos paralelos, tributarios del arroyo Las Minas. Las evidencias actuales indican que los parteaguas de estos arroyos se rellenaron con materiales heterogéneos con un control de compactación discutible. Los deterioros observables en los edificios de esta zona se ajustan a esta hipótesis. Estos deterioros consisten básicamente en abombamiento y descuadre de ventanas, vidrios rotos de las mismas, fracturas y asentamientos, rotura de tuberías hidráulicas y corrimiento de pavimentos. En las figuras 11 y 12 se observan algunos de estos accidentes, si bien, en el capítulo de conclusiones se detalla este tema.

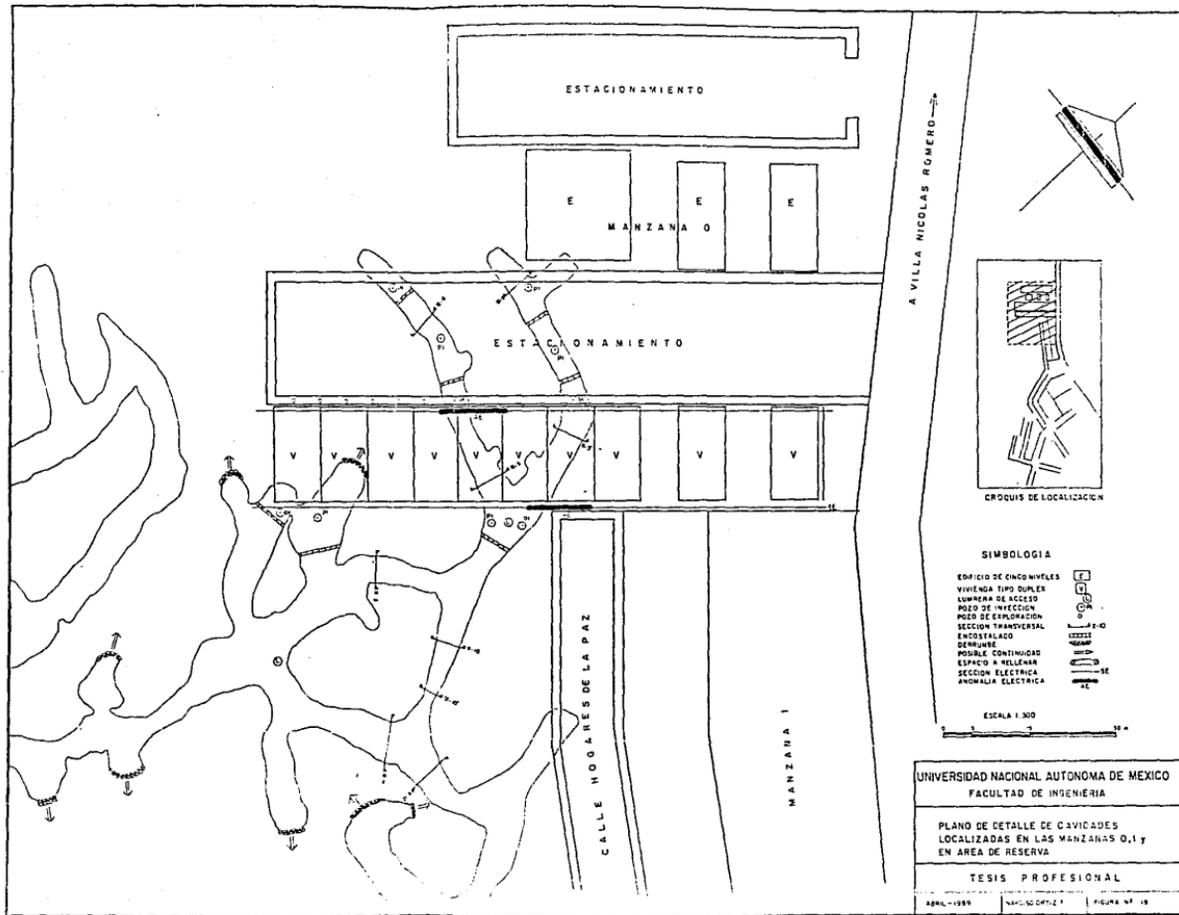
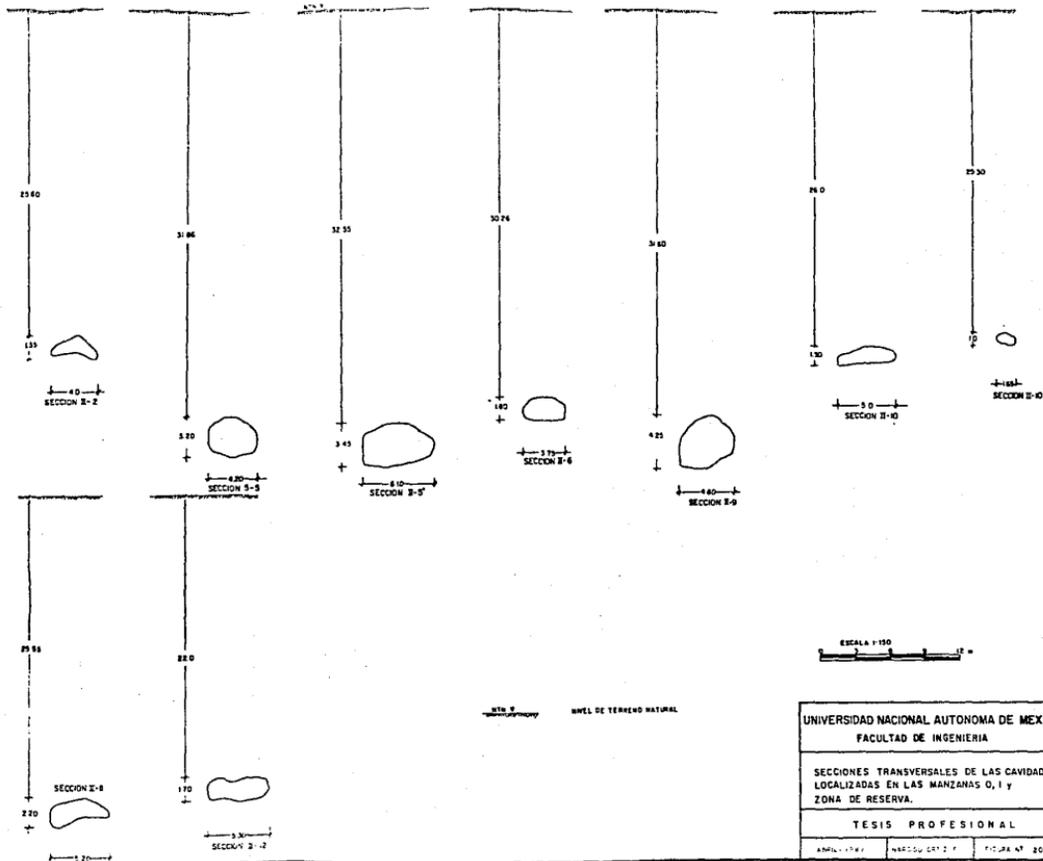
La inspección visual de las cavidades y colapsos ubicados en el extremo Poniente de la unidad, indujo a suponer que podrían existir minas bajo las viviendas colindantes en este extremo; partiendo de esta hipótesis se indicó elaborar un nuevo levantamiento topográfico de las cavidades conocidas, recomendando que se ejecutara con precisión y con un seccionamiento adicional cada veinte metros. El resultado de este nuevo levantamiento se observa en las figuras 19 y 31, en tanto que las secciones se observan en las figuras 20 y 32.

UNIVERSIDAD NACIONAL AUTONOMA DE MEXICO		
FACULTAD DE INGENIERIA		
SECCIONES TRANSVERSALES DE LAS CAVIDADES LOCALIZADAS EN LAS MANZANAS Q, I Y ZONA DE RESERVA.		
TESIS PROFESIONAL		
ANEXO 1762	NECESSARIO 2 P	FIGURA N° 20

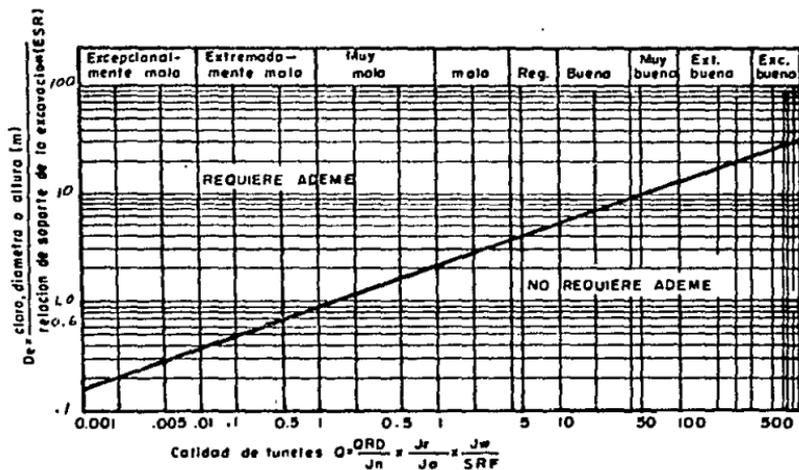
La relación entre el índice de calidad de túneles (Q) y la dimensión equivalente (De) de una excavación que se sostendrá sin ademe, se ilustra en la figura 22.

En la figura 22 se observa que la dimensión equivalente (De) máxima para una excavación sin ademe en éste macizo rocoso es de 0.6.

FIGURA 22
RELACION ENTRE LA DIMENSION EQUIVALENTE MAXIMA DE UNA
EXCAVACION Y EL INDICE DE CALIDAD DE TUNELES
