“REESTRUCTURACION Y REMODELACION  
DEL CENTRO NACIONAL DE LA SECRETARIA  
DE COMUNICACIONES Y TRANSPORTES”

T E S I S

INGENIERO CIVIL

MIGUEL AGUIRRE LEON

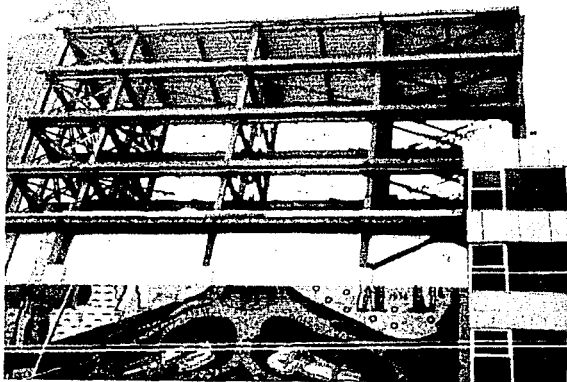
CONSTRUCCION DE TORRETAS DE ESTRUCTURA METALICA PARA  
DAR LA ALTURA CORRESPONDIENTE A LOS MURALES QUE SE  
CONSTRUIRAN Y SE COLOCARAN COMO ORIGINALMENTE EXISTIAN.

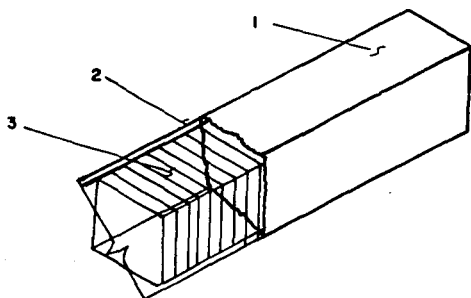
b).- La sustitución de materiales es el procedimiento seguido en el elemento estructural para recuperar su capacidad de resistencia y rigidez original. Comprende la restauración de los elementos dañados principalmente en trabes y losas en donde fue necesario el retiro total del material (acero y concreto), y reemplazados por nuevos de acuerdo a las especificaciones del proyecto (Fig. ).

1 - Viga existente

2 - Concreto nuevo

3 - Refuerzo nuevo

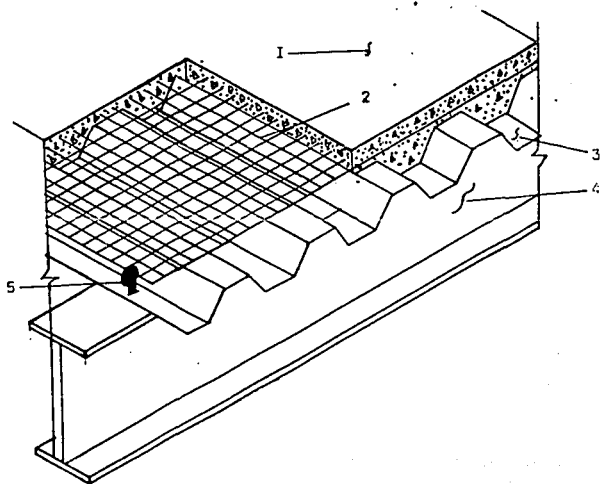
fig. 34. LOSA ACERO ROMSA

- 1 Losa
- 2 Malla electrosoldada
- 3 Lamina acanalada
- 4 trabe de acero estructural
- 5 Conectores

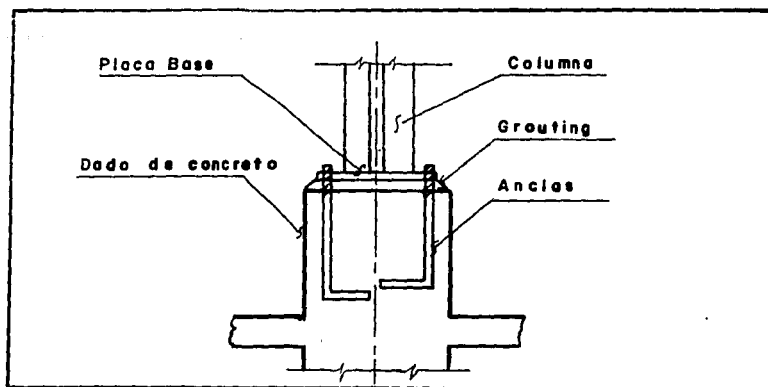
Figura No. 35

La unión de la estructura metálica con el concreto fue mediante un dado de concreto con dimensiones de 1 x 1 x 1 m que mantiene un sistema de anclaje con un vástago roscado, con tuerca de 1" que soporta la base metálica de acero, la que a su vez es nivelada por tuercas que la soportan. Entre la unión de la base metálica y el dado es rellenado el espacio entre estos dos elementos con concreto hidráulico, con estabilizador de volumen.

Las columnas de acero son soportadas con una base metálica que es colocada en el dado de concreto, en donde es sujeta por el vástago roscado con rondanas y tuercas exagonales a una presión según diseño.
