COMENTARIOS Y EJEMPLOS EN LA  
INSPECCION DE UN PUENTE

T E S I S  
Para obtener el Título de  
INGENIERO CIVIL  
p r e s e n t a

MIGUEL ANGEL ORTIZ GONZALEZ

1993

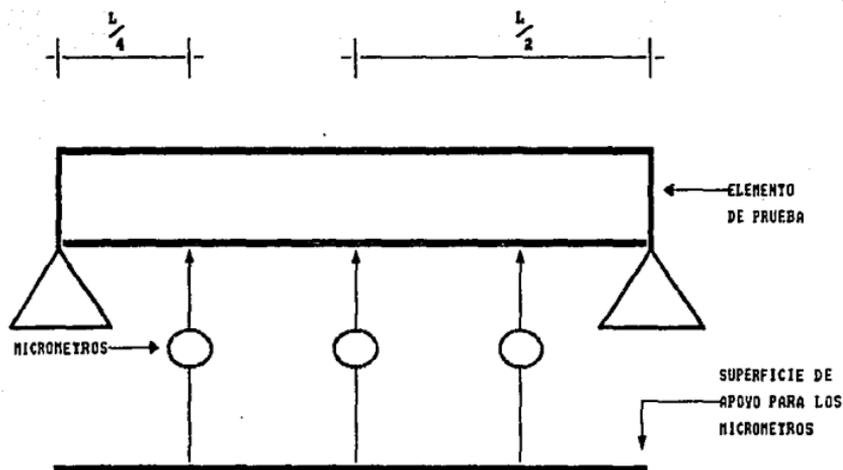
## DISTRIBUCION DE MICROMETROS.

El objeto de haber colocado de esa manera los micrómetros, es para obtener las deflexiones en los puntos de cortante máximo y de máxima flecha.

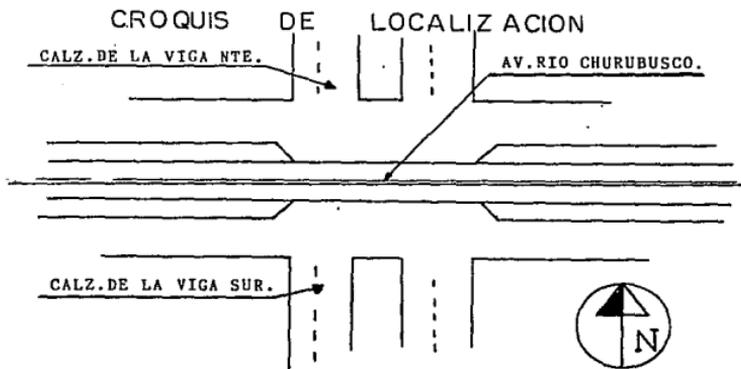
## ELEVACION

DESCRIPCION SE TRATA DE UN PUENTE VEHICULAR DE CONCRETO CUYA SUPER-ESTRUCTURA ES A BASE DE TRABES SECCION CAJON DE CONCRETO REFORZADO Y PRESFORZADO. LOS APOYOS SON A A BASE DE "MARCO-COLUMNA" DE LOS MISMOS MATERIALES. LA CIMENTACION ES DE ZAPATAS DE CONCRETO REFORZADO APOYADAS EN PILOTOS, LOS ESTRIBOS ESTAN HECHOS DE CONCRETO REFORZADO CON UN RECUBRIMIENTO DE MAMPOSTERIA; ASI MISMO EN LOS ALEROS DEL ESTRIBO SE PUEDE ENCONTRAR EL MISMO RECUBRIMIENTO.

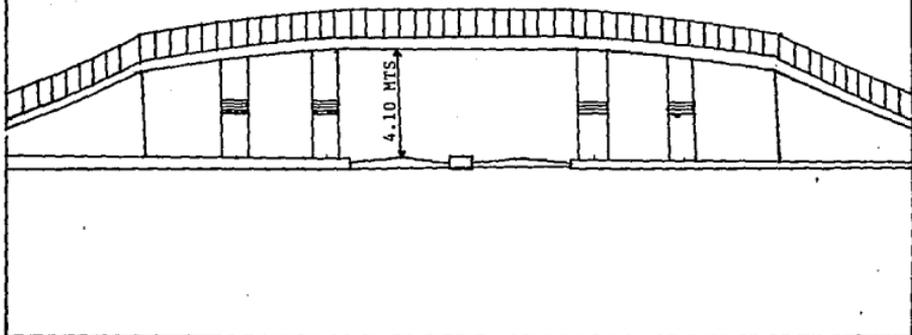
## ACCESOS

ESTADO TIENEN UN ANCHO DE 10.50 MTS. PERMITIENDO UNA CIRCULACION DE TRES VEHICULOS AL MISMO TIEMPO, DELIMITANDOSE LOS CARRILES POR FRANJAS HORIZONTALES PINTADAS CON PINTURA REFLEJANTE.

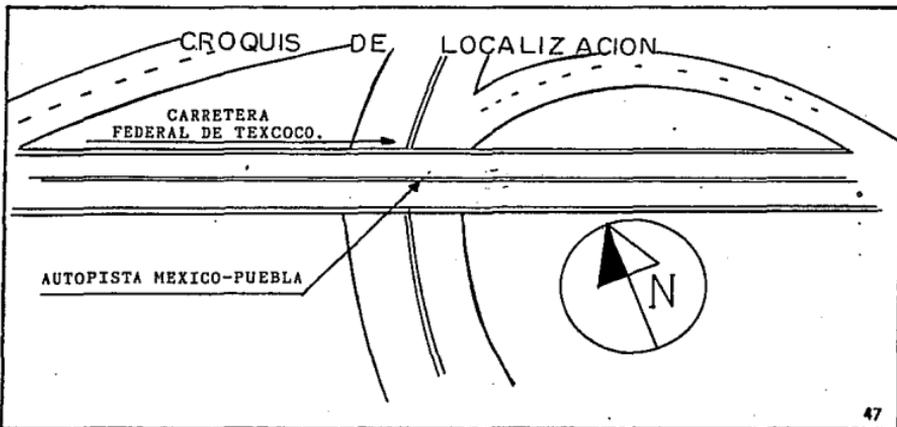
## ELEVACION

DESCRIPCION PUENTE VEHICULAR DE DOS CLAROS SIMPLEMENTE APOYADOS, DONDE  
LA SUPERESTRUCTURA ESTA FORMADA POR VIGAS DE CONCRETO REFORZADO QUE CONSTITUYE  
LA PISTA DE RODAMIENTO. LOS APOYOS EXTREMOS DEL PUENTE ESTAN FORMADOS POR ES-  
TRIBOS Y MUROS DE CONTENSION LIGADOS ENTRE SI, ELABORADOS CON ROCAS DE ORIGEN  
VOLCANICO. EL APOYO INTERMEDIO LO CONSTITUYE UN MURO DE CONCRETO REFORZADO.  
LA INFRAESTRUCTURA LA CONSTITUYEN ZAPATAS DE CONCRETO REFORZADO DESPLANTADAS

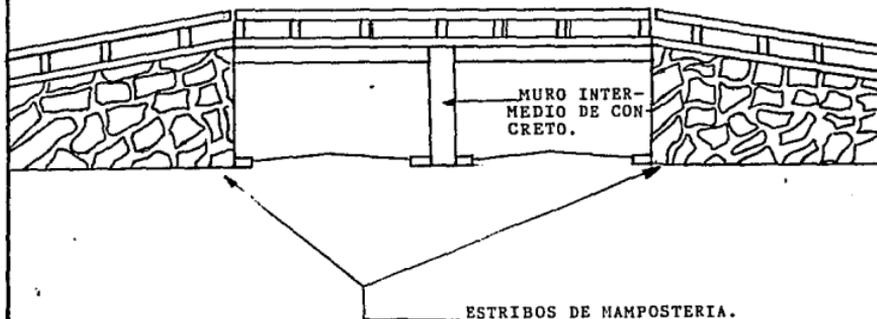
## ACCESOS

ESTADO TIENE UN ANCHO DE 3,5 EN UN SENTIDO DE 7.00 M. EN EL OTRO, PERMITIENDO CIRCULACION DE UN SOLO VEHICULO EN UN SENTIDO Y DE DOS VEHICULOS EN EL OTRO SENTIDO.
