REESTRUCTURACION Y RESTAURACION DE UN INMUEBLE DEL SIGLO XVII EN EL CENTRO DE LA CIUDAD DE MEXICO.

T E S I S
QUE PARA OBTENER EL TITULO DE:
INGENIERO CIVIL
P R E S E N T A :
RICARDO BOUE ITURRIAGA

TEMA: Reestructuración y restauración de un inmueble del Siglo XVII en el centro de la Ciudad de México.

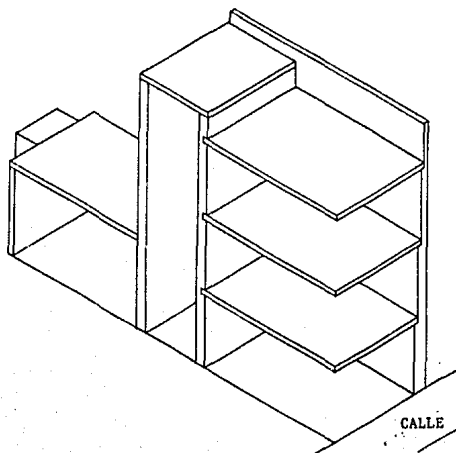
**CORTE ESQUEMATICO
DEL VOLUMEN
ESTRUCTURAL**

Estructura: de mampostería de cal y canto la zona que abarca los cuartos del frente, hacia el cubo de escalera y la parte posterior existen elementos de concreto reforzado.

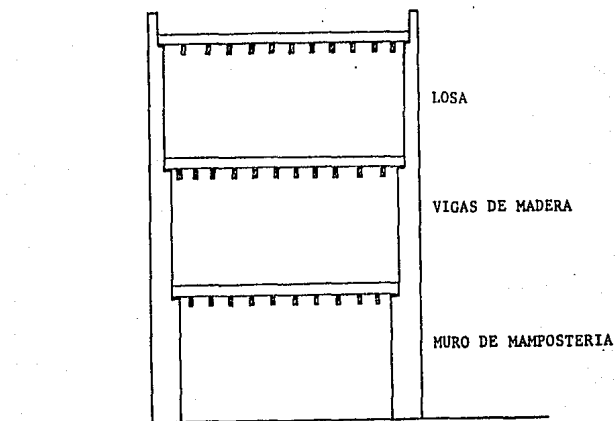
Muros: de mampostería de cal y canto en general, de tabique recocido en vestíbulos, cocina y baño de primero y segundo nivel.

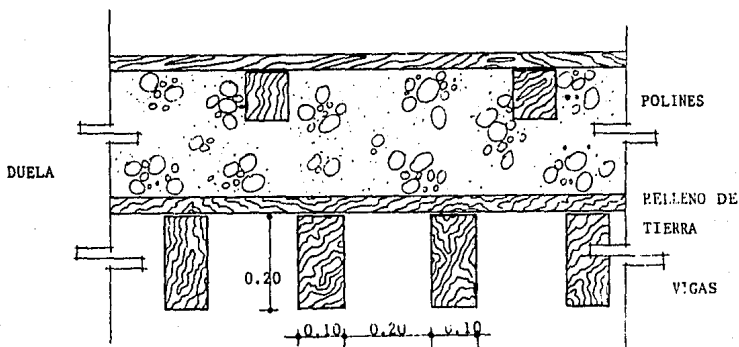
Entrepisos: en el cuerpo del frente estaban formados a base de vigas de madera de pino de 10x20 cm. a cada 20 cm. empotradas en sus extremos a los muros en el sentido corto del claro, sin ningún refuerzo adicional; arriba de esto una cama de duela delgada que soportaba una capa de tierra de unos 30 cm. aproximadamente y sobre la cual estaba descansando una cama formada por polines de aproximadamente 10x10 cm. de sección separados unos 50 cm. uno de otro para recibir la duela de madera de encino que formaba el piso. Losas de concreto armado de 10 cm. de

espesor en las áreas de vestíbulos, cocina y baño de los niveles primero y segundo respectivamente.
