UNIVERSIDAD NACIONAL AUTONOMA DE MEXICO

FACULTAD DE INGENIERIA

"COMPORTAMIENTO GEOTECNICO DE
UNAS LAGUNAS FACULTATIVAS
CON RECIRCULACION"

1993

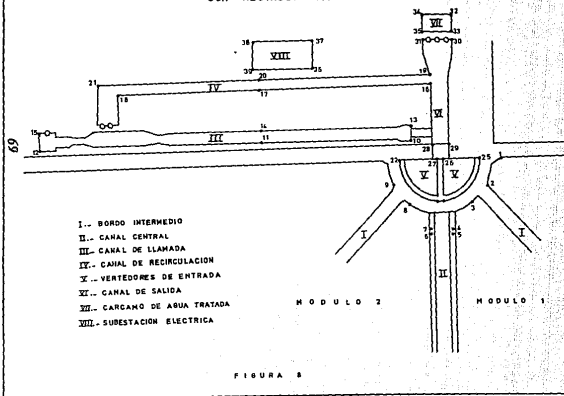
FIGURA 8

Se tienen algunos de los resultados de las observaciones realizadas durante el periodo de Marzo de 1988 a Mayo de 1989, por medio de nivelaciones en testigos superficiales, que se encuentran en las estructuras de la planta denominada Lagunas Facultativas con Recirculación.(Fig. 8)

LOCALIZACION DE TESTIGOS SUPERFICIALES
 EN LAS ESTRUCTURAS DE CONTROL
 DE LAS LAGUNAS FACULTATIVAS
 CON RECIRCULACION

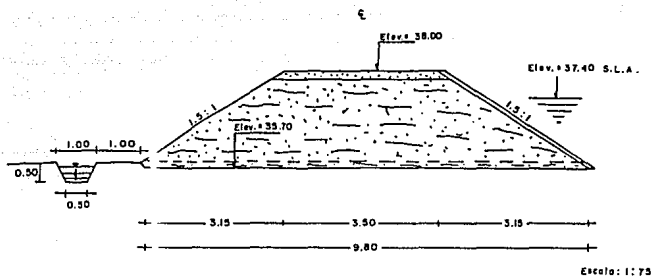
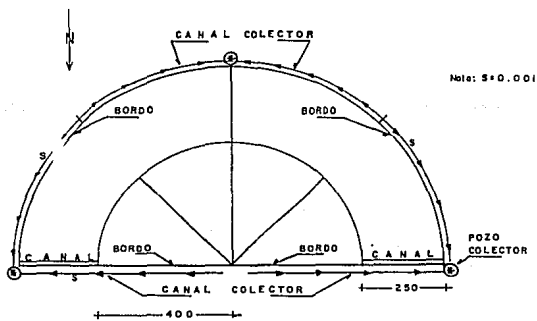
FIGURA 9

Esta estructura, construída con tepetate semicompactado, tiene forma trapecial, con una base de 9.80m, corona de 3.50m, altura promedio de 2.10m y taludes con pendiente de 1:1.5 (Fig.9).

BORDO LAGUNA FACULTATIVA

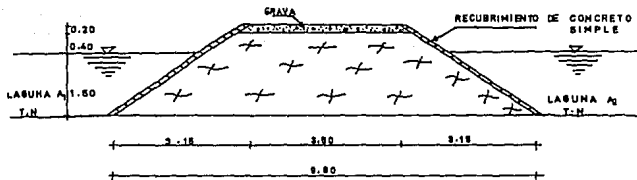
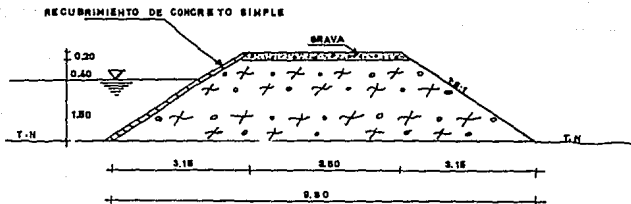
FIGURA 10

BORDOS INTERMEDIOS

BORDOS PERIMETRAL Y RADIAL

de Distribución a lo largo de su eje longitudinal, como se puede ver en la fig.4. Tiene una longitud de 800m; es una estructura trapecial de tepetate semicompactado (Fig.10).

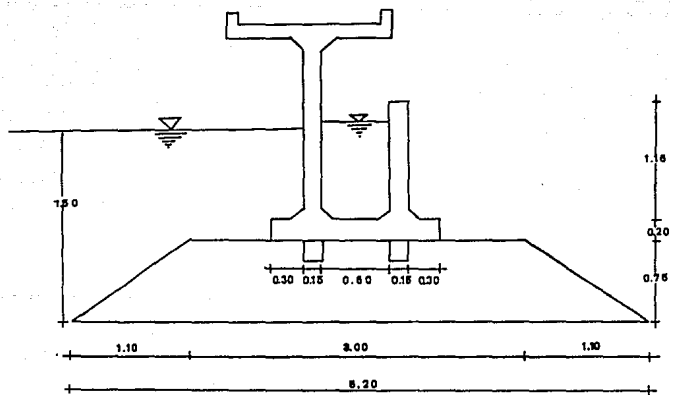
FIGURA 11

Es una estructura de concreto armado, como se observa en la figura 11; los canales se construyeron sobre un bordo de tepetate semicompactado de forma trapecial con 5.20m de base, 3.0m en la corona y con una altura de 0.75m. El canal de distribución mide a lo ancho 1.50m y tiene una altura de 1.60m.

El lugar donde se localiza el testigo 12, presenta un asentamiento de 9.0cm, debido a la concentración de esfuerzos, provocados por las estructuras que aquí se encuentran, como son la estructura de entrada, de salida, de recirculación y el bordo radial.

CANAL DE DISTRIBUCION

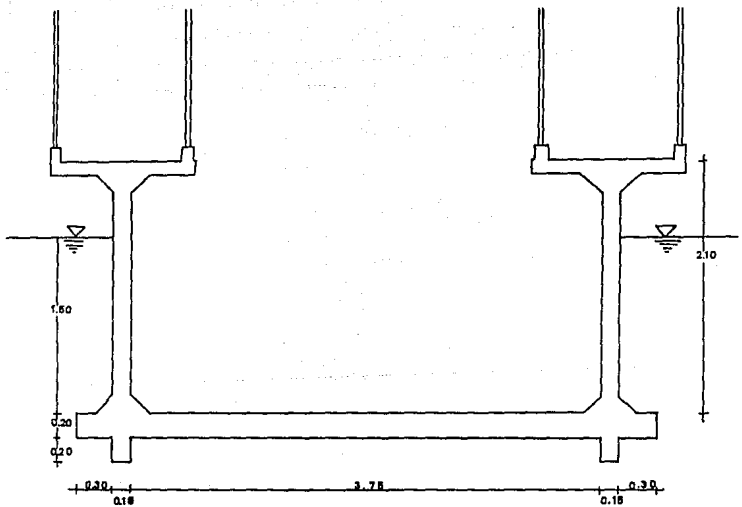
FIGURA 12

Para el llenado de la Planta de Tratamiento, se vertió agua en las lagunas adyacentes al canal central (Fig. 12). Como este canal fue la última parte de la obra en llenarse y teniendo un tirante de 1.50m de agua en las lagunas, se presentó una subpresión que lo indujo a flotar debido al principio de Arquímedes.

Hasta el momento la medida ha funcionado adecuadamente; de acuerdo con las nivelaciones semanales del canal, éste ha recuperado la

CANAL CENTRAL
