UNIVERSIDAD NACIONAL AUTONOMA DE MEXICO

FACULTAD DE QUIMICA

**INVESTIGACION SOBRE
CORROSION, CARBURIZACION Y RUPTURA DE
TUBOS DE ACERO INOXIDABLE EN
GENERADORES DE VAPOR**

TESIS

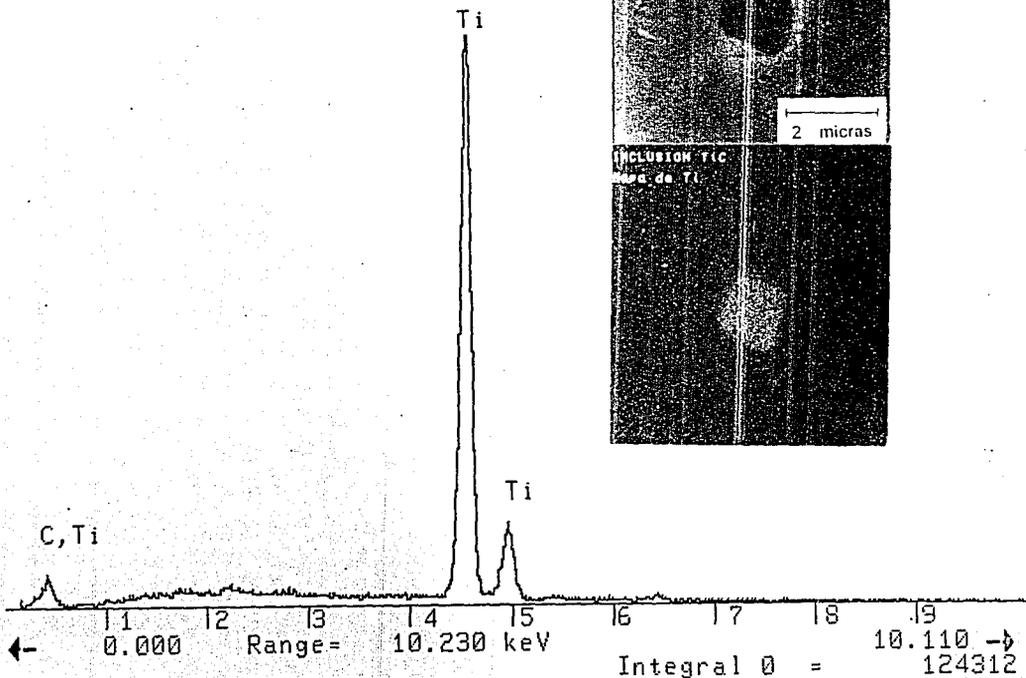
Figura 5. Espectro de rayos x, mapeo de titanio e imagen de electrones secundarios de una inclusion de TiC.

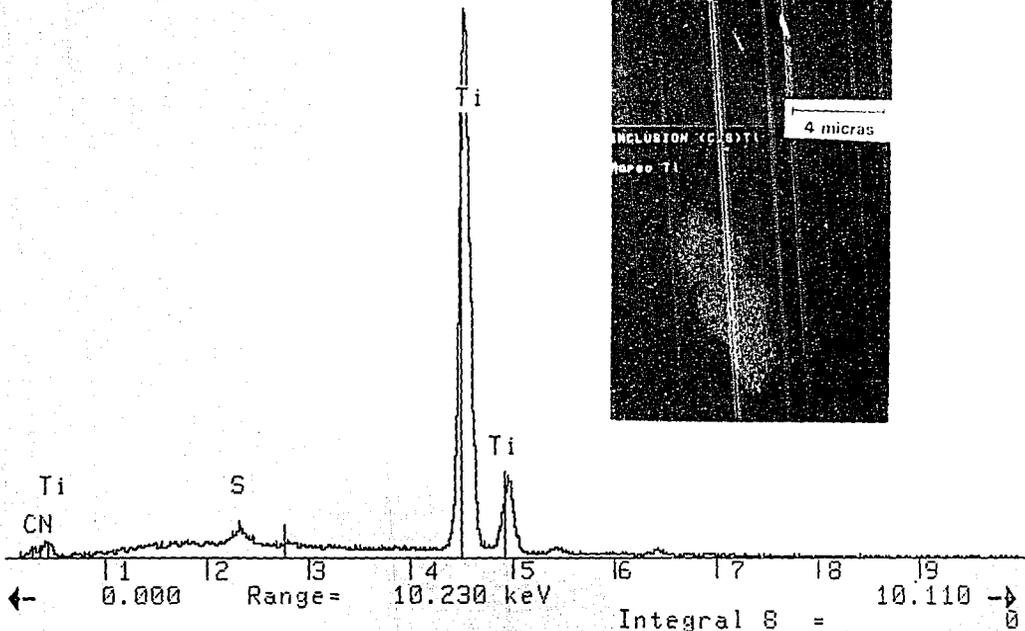
Figura 6. Espectro de rayos x, mapeo de titanio e imagen de electrones secundarios de una inclusion del tipo Ti(C,N,S) con bajo contenido de azufre.

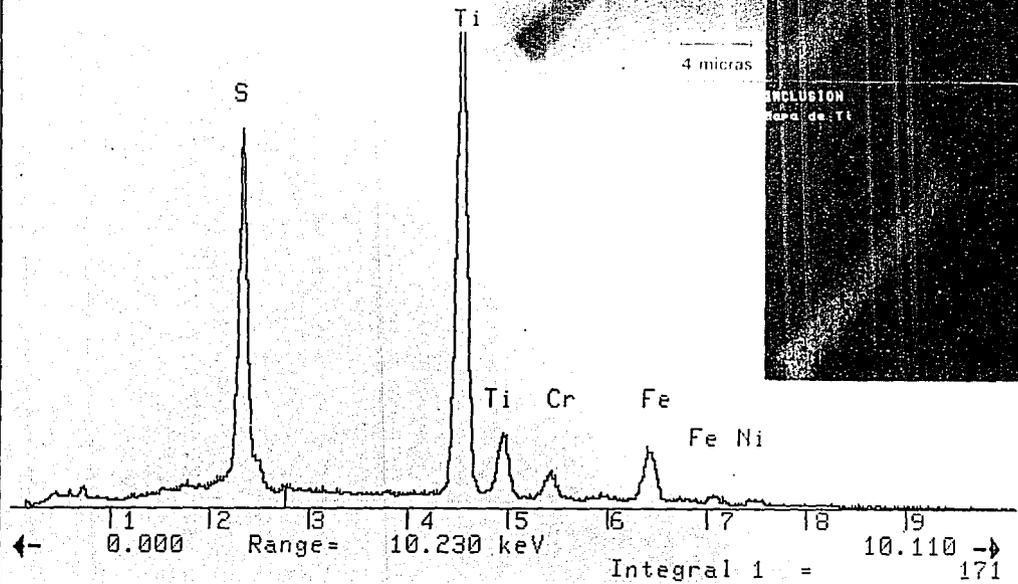
Figura 7. Espectro de rayos x, mapas de titanio y azufre e imagen de electrones secundarios de una inclusion del tipo Ti(C,N,S) con alto contenido de azufre.

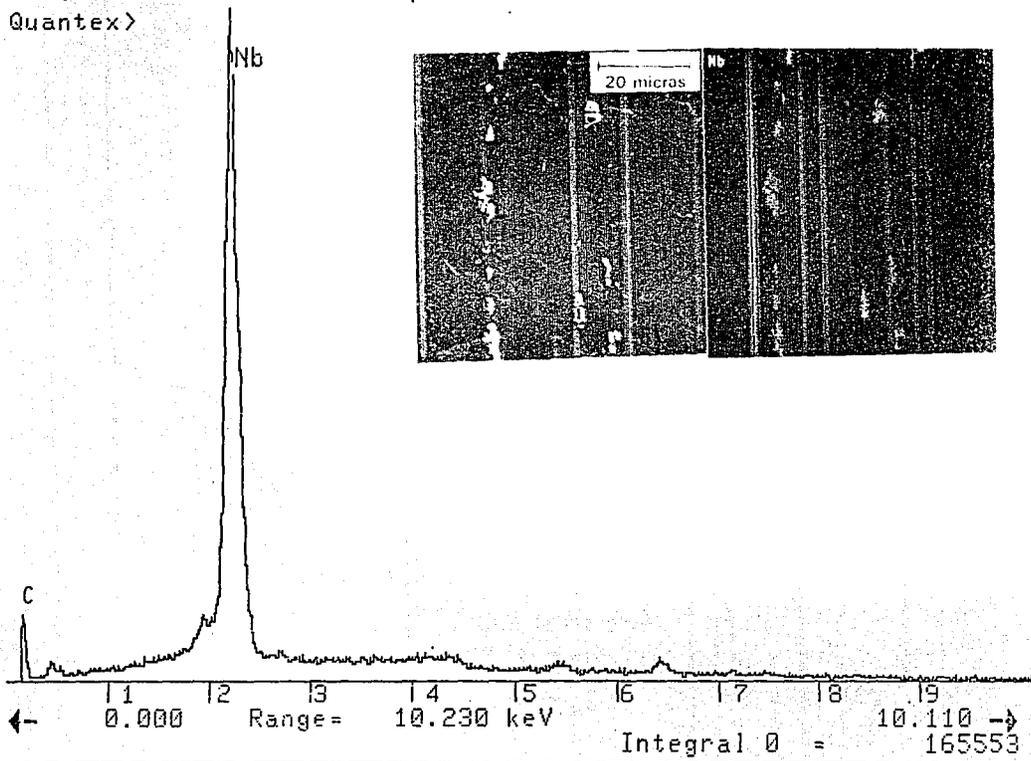
Figura 8. Espectro de rayos x, mapeo de niobio e imagen de electrones secundarios de una inclusion de NbC.

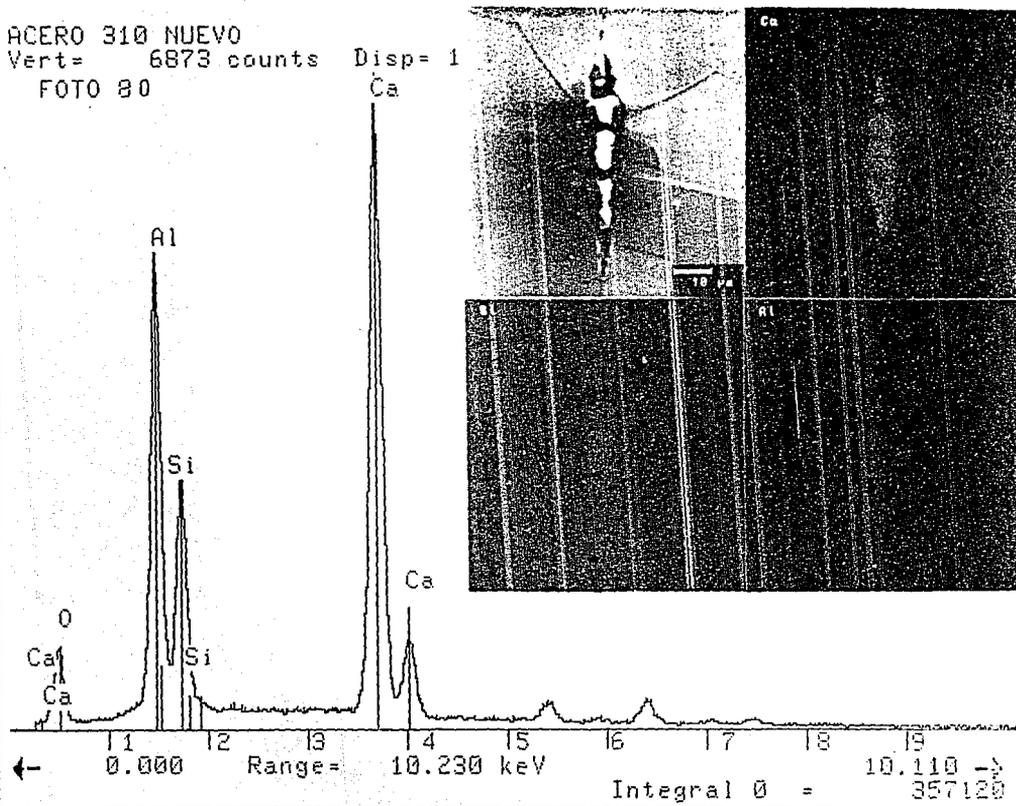
Figura 9. Espectro de rayos x, imagen de electrones secundarios y mapeos de calcio, aluminio y silicio en una inclusión con estos elementos (probablemente aluminosilicato de calcio).

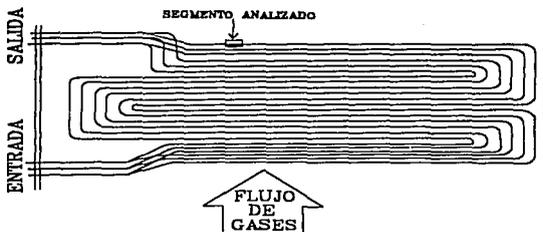
El tubo estaba instalado en un banco que está ubicado en una zona convectiva de la caldera, es decir, en una zona que prácticamente no recibe radiación de la flama y donde la mayor parte de la energía que absorbe es por convección de los gases de combustión. En estas zonas los flujos térmicos son relativamente bajos o moderados. En la Figura 10 se muestra un esquema del banco de tubos, en donde se indica la ubicación del tubo estudiado. Como puede apreciarse, la zona adelgazada del banco, de donde se extrajo la muestra, está ubicada en donde el vapor alcanza su mayor temperatura antes de ser dirigido a la turbina; dado que el banco es convectivo, esta zona corresponde con la de mayor temperatura de metal. De este hecho se concluye que la alta temperatura jugó un papel importante en el mecanismo de carburización-corrosión.

Figura 10. Ubicación en el banco de tubos de la muestra de tubo analizada (tubo 10).

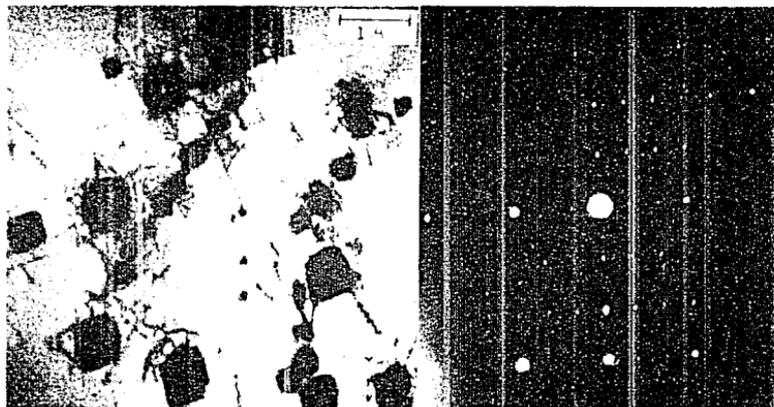
La presencia del proceso de carburización se hizo patente también en el estudio por microscopía de transmisión, ya que se detectaron carburos del tipo $M_{23}C_6$, cuando por ser un acero estabilizado con titanio la fase estable debería ser MC si el acero no estuviera carburizado⁽⁴⁾. En la Figura 13 se presenta una imagen en campo claro obtenida en el microscopio electrónico de transmisión, que muestra estos carburos y un patrón de difracción tomado a estas fases orientado con el eje de zona [211].

Figura 13. Carburos del tipo M23C6 observados en el microscopio electrónico de transmisión. Imagen en campo claro y patrón de difracción en el eje de zona [211]. Muestra obtenida de la zona carburizada del tubo 10.

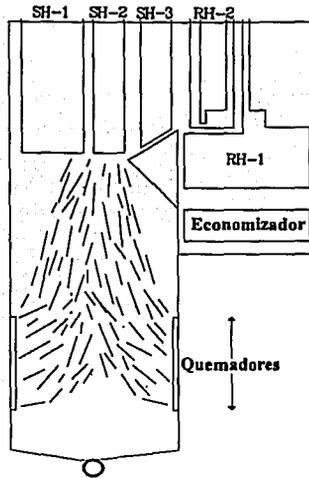
Figura 21. Corte longitudinal esquemático de la caldera de 350 MW donde se ilustra la posición del sobrecalentador secundario (SH-2) donde se presentó el problema de altas velocidades de corrosión.

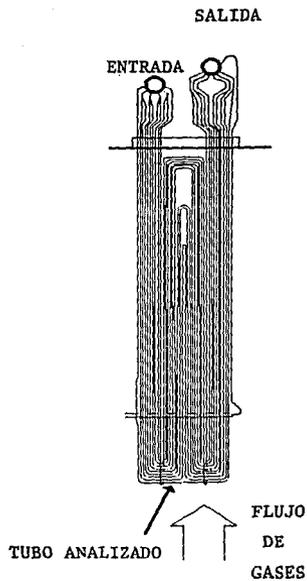
Figura 22. Detalle del banco de tubos del sobrecalentador secundario indicando el lugar de donde se tomó la porción de tubo que se analizó.

mostrando la posición aproximada de donde se obtuvo la muestra y que corresponde con la zona que presenta el problema de excesivo adelgazamiento. Bajo estas condiciones, la mayor parte de la energía que absorbe el tubo es por radiación de la flama, siendo el flujo térmico muy elevado. Por esta razón, en las zonas de platen, el vapor se alimenta a más baja temperatura con el fin de dar la refrigeración apropiada. Este es uno de los aspectos peculiares en este caso debido a que la temperatura máxima del vapor en el cabezal de salida de este banco de tubos no rebasa los 500°C, además la aleación del tubo, AISI 347H, está considerada entre las mejores para resistir esfuerzos y corrosión⁽⁶⁰⁾.

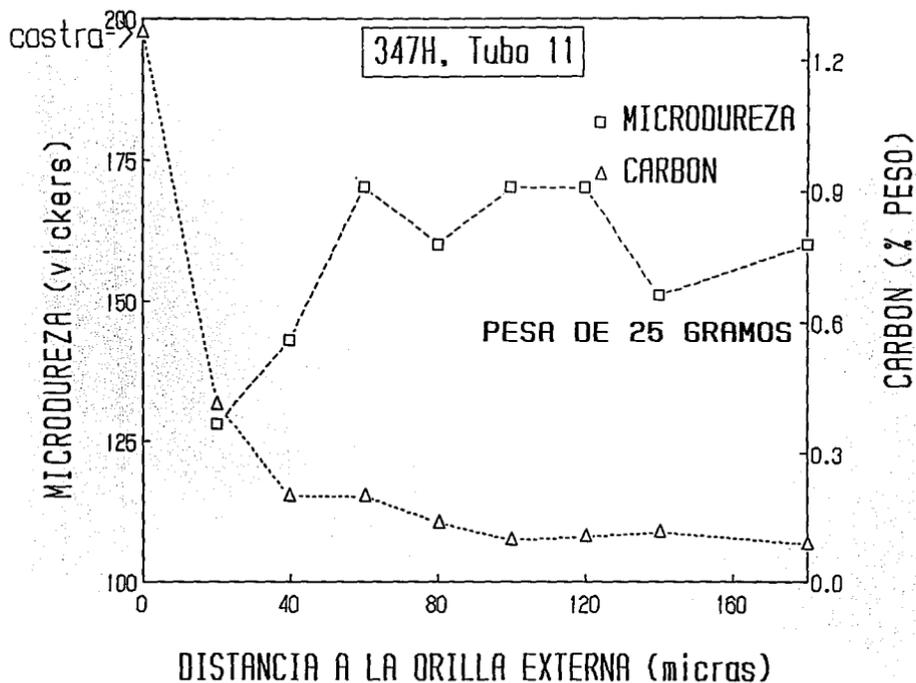
Figura 26 Perfiles de microdureza y carbono en la parte gruesa del tubo 11.

Como puede apreciarse en las metalografías de la figura 24, la zona opuesta a la más carburizada no parece carburizada, sin embargo el análisis de carbono presentado en la figura 26 mostró que también esta zona se carburizó. En ese caso el uso de un microdurómetro podría ser útil y de hecho es el método que hemos utilizado para detectar de manera rápida la presencia de carburización, sin embargo no en todos los casos funciona, debido a que el proceso de ablandamiento puede ser de una magnitud tal, que al superponerse al endurecimiento producido por precipitación de carburos, oculta su presencia.

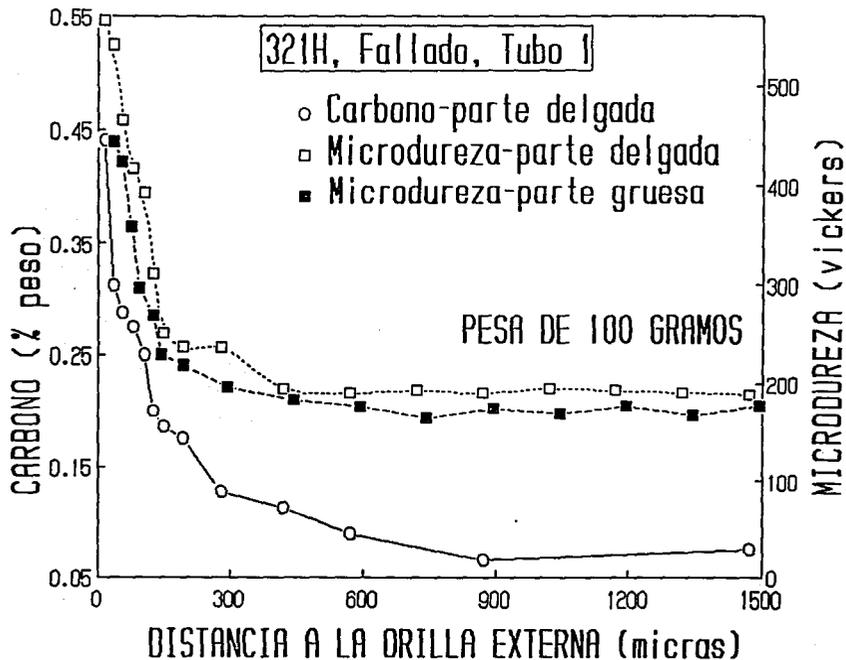
Figura 27. Perfiles de microdureza en las orillas externas del tubo 1 en las zonas más gruesa y la más delgada y perfil de carbono en la zona más delgada.

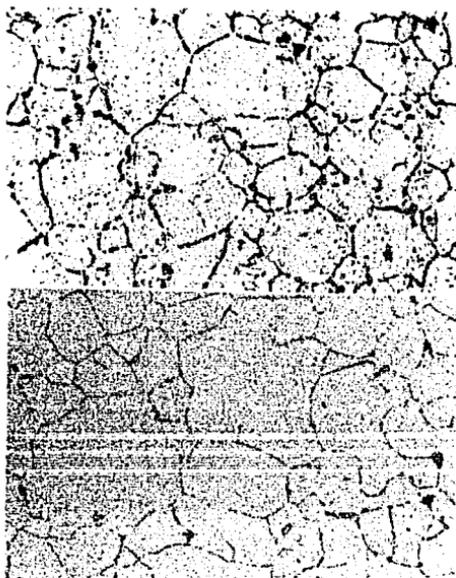
El análisis metalográfico también reveló que el flujo de calor en el tubo fue excesivamente alto. Comparando las estructuras metalográficas de las partes medias de la pared más gruesa y de la más delgada, que se muestran en la Figura 28, se aprecia el enorme gradiente térmico. La mayor cantidad de precipitación en la zona delgada es indicativa de una temperatura mayor. Por otro lado, comparando la microestructura de la zona corroída con las publicadas por Minami et al⁽⁵¹⁾ para el mismo acero a diferentes tiempos y temperaturas, puede estimarse una temperatura cercana a 650°C, que al comparar con la temperatura de vapor a la salida del banco de tubos (< 500°C), se tiene un diferencial de temperatura de 150°C, el cual es excesivamente grande, ya que usualmente este gradiente tiene valores en el rango de 30 a 60°C.

Figura 28. Microestructura en la parte media de la pared del tubo 11 en la zona delgada (arriba) y en la parte gruesa (500 x).

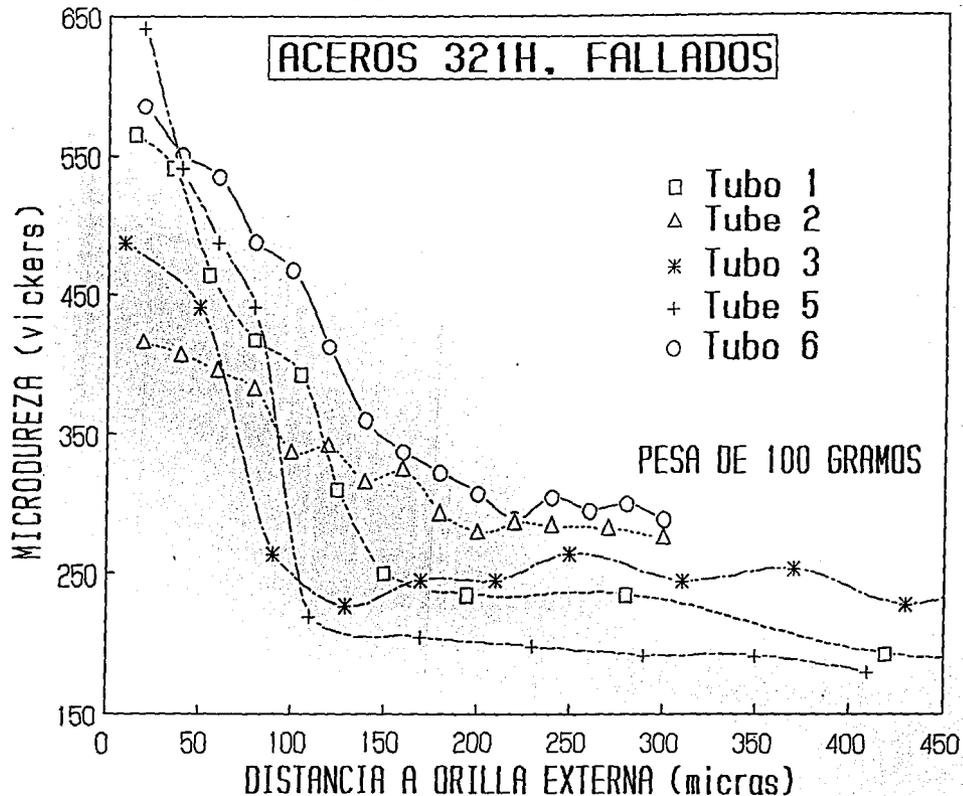
En las Figuras 34 y 35 se presentan perfiles de microdureza obtenidos en la orilla cercana a los gases de combustión de 8 tubos. En la Figura 34 están los correspondientes a los 5 tubos fallados del tipo 321H mientras que en la Figura 35 están los correspondientes a los 3 tubos del tipo 304H que se documentaron carburizados. Puede apreciarse que en el caso de los aceros del tipo 321H la microdureza disminuye con mayor rapidez, mientras que en el caso del acero 304H, la microdureza decae más lentamente. Es probable que la disminución con mayor rapidez de la microdureza esté asociada a la presencia de procesos de ablandamiento como será discutido en la sección III.4.3.

Figura 34. Perfiles de microdureza obtenidos de 5 tubos fallados de acero AISI 321H.

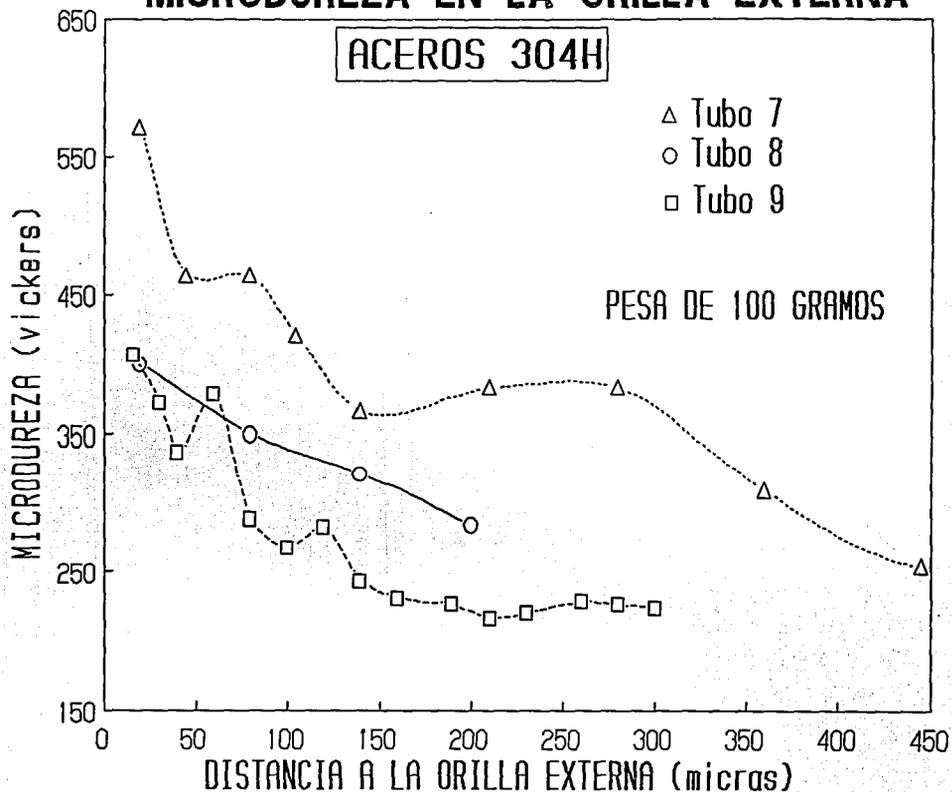
Figura 35 Perfiles de microdureza obtenidos de 3 tubos de acero AISI 304H.

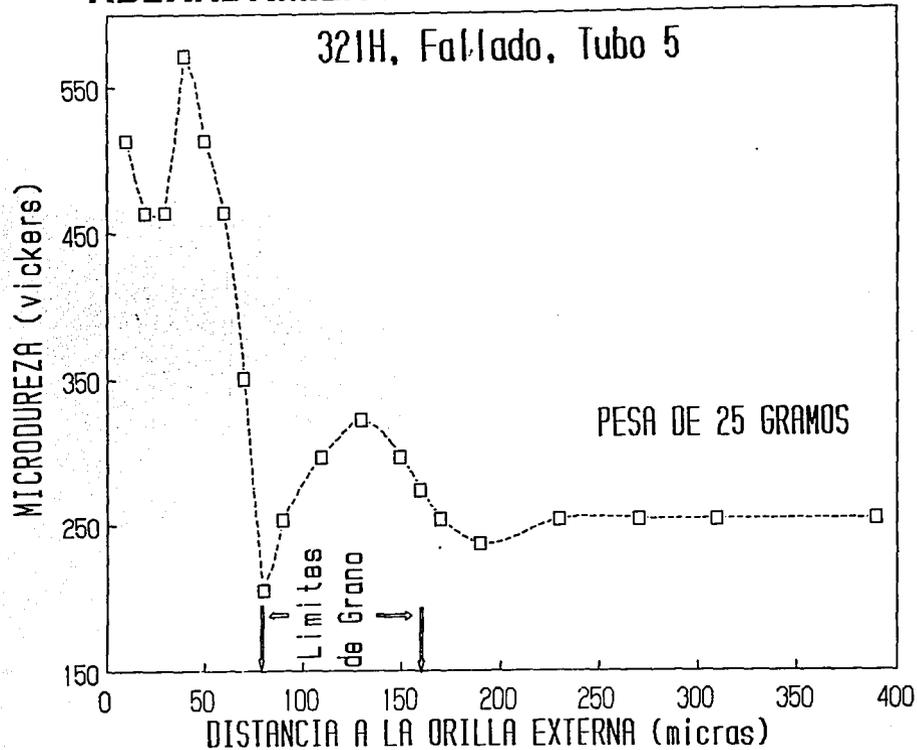
El inesperado proceso de ablandamiento detectado en el tubo 11 también fue detectado en otros tubos pero únicamente en los límites de grano y no de manera generalizada al interior de los granos como ocurrió en ese caso lo cual nos hizo suponer que el tubo no se había carburizado en toda la periferia. En la figura 26 puede apreciarse claramente que el efecto de ablandamiento domina al de endurecimiento por precipitación de carburos. El ablandamiento en límites de grano fue detectado en los tubos 5, 6, 7 y 10. En las Figuras 12 y 36 se muestra claramente este efecto de ablandamiento en límites de grano, a través de perfiles de microdureza obtenidos en los tubos 5 y 10. En la Figura 12 también se presenta el perfil de carbono obtenido con el espectrómetro dispersivo de longitud de onda en el tubo 10, puede apreciarse un aumento de carbono en el límite de grano. Este resultado es de esperarse ya que los límites de grano son los caminos de mayor difusividad para el carbono, y es donde ocurrirá primeramente la concentración de carbono a través de la formación de carburos. Contrastando con este aumento en carbono se aprecia la disminución inesperada de dureza en el límite de grano. Este resultado es contrario al endurecimiento esperado debido a la formación de carburos por el ingreso de carbono al acero. De hecho, se ha reportado⁽⁶⁾ que, en un tubo de acero 321H después de operar en caldera, los límites de grano se endurecieron más que la matriz, lo cual refuerza la esperada mayor precipitación de fases en las zonas de mayor difusividad. Es por ello que, en principio, se esperaría que por la llegada de carbono al límite de grano, producto de la carburización, este efecto de endurecimiento fuera mayor.

Figura 36 Perfil de microdureza en la orilla externa del tubo 5.

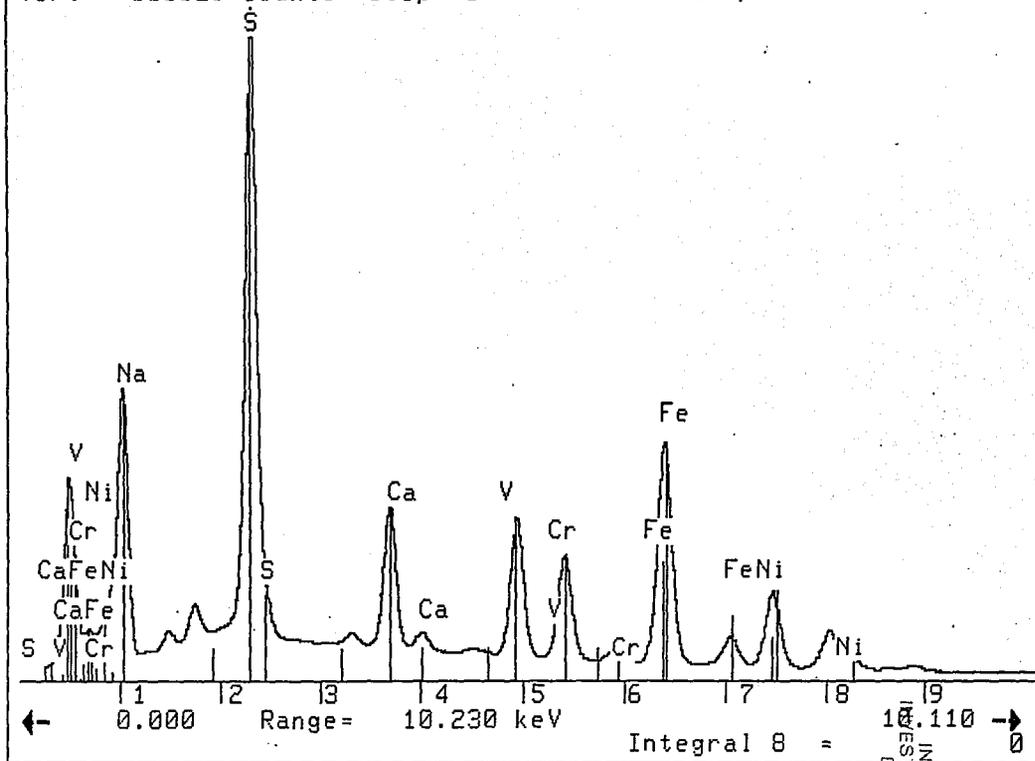
Figura 40. Espectro de rayos x obtenido del depósito completo del tubo 3.

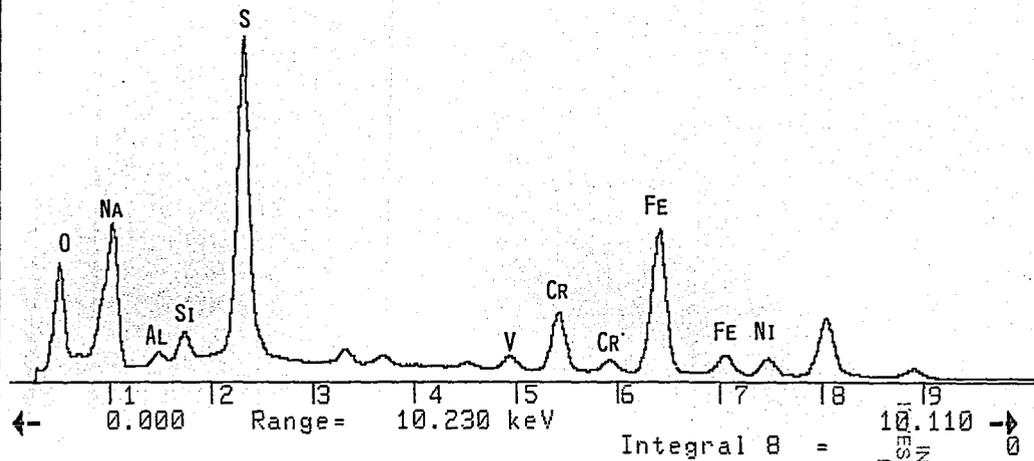
figura 41. Espectro de rayos x obtenido del depósito completo del tubo 5.

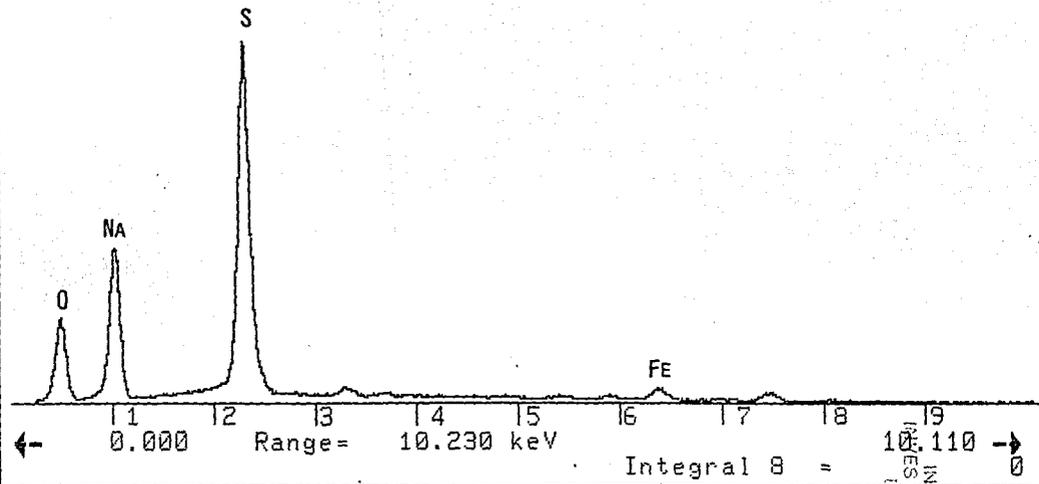
Figura 43. Espectro de rayos x obtenido de una zona pequeña del depósito del tubo 5.
