**ENSAYE ANTE CARGAS LATERALES CICLICAS**  
**DE UNA ESTRUCTURA DE LOSA**  
**PLANA RETICULAR REHABILITADA**

**FALLA DE ORIGEN**  
**TESIS**

**como requisito para obtener**  
**el grado de**  
**MAESTRO EN INGENIERIA**  
**( ESTRUCTURAS )**

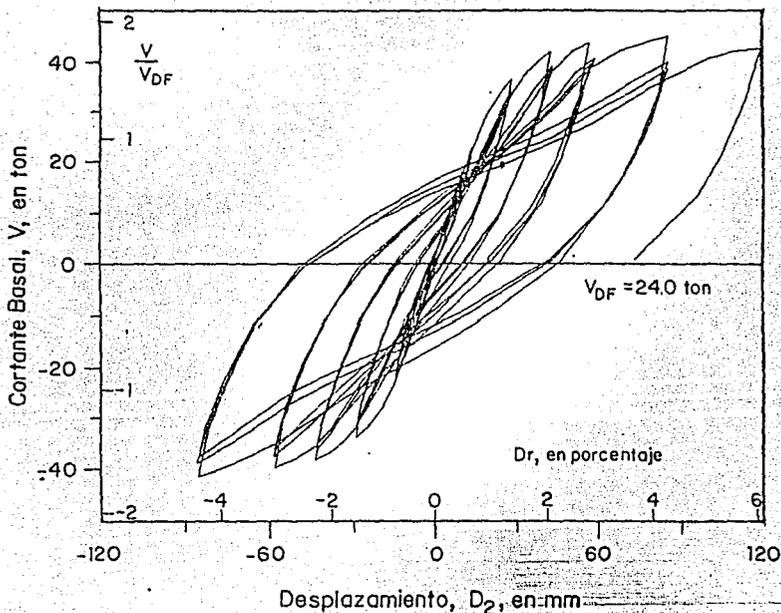
**Fig 4.2**  
**Ciclos carga lateral-desplazamiento obtenidas en el espécimen**

La fig 4.2 muestra los ciclos de histéresis carga lateral-desplazamiento obtenidos durante el ensaye. Las ordenadas indican los valores de la fuerza cortante basal,  $V$ , la cual se define como la suma de las fuerzas actuantes en cada nivel. Además, las ordenadas también muestran la relación adimensional  $V/V_{DF}$ . El parámetro  $V_{DF}$  (24.0 ton) es el cortante basal resistente que se obtendría empleando los criterios del RDF 87 y que se comentan en el capítulo 5. Las abscisas de la fig 4.2 muestran los valores del desplazamiento relativo global,  $D_r$ . El valor máximo de  $V$  alcanzado en el ensaye fue de 45.0 ton y correspondió a un valor de  $D_r$  igual a 0.044.

Como se muestra en las figs 4.2 y 4.3, después de la aplicación de cargas cíclicas para el nivel de  $D_r$  igual a 0.044, se continuó el ensaye con cargas aplicadas de manera monotónica hasta alcanzar un nivel máximo del parámetro  $D_r$  igual a 0.061, que correspondió aproximadamente a la capacidad de medición de la instrumentación empleada. Después de esta aplicación de cargas se procedió a la descarga de éstas, con lo que se finalizó el ensaye. Para el nivel de deformaciones anteriormente mencionado, el daño en la estructura fue mayor que el observado en los ciclos de carga con valores máximos para  $D_r$  igual a 0.044, particularmente el pandeo de barras de refuerzo longitudinal de columnas de planta baja, en la sección a cara de zapatas fue bastante más marcado. Además, el daño en losas fue mayor, como se aprecia en la fig 4.10 correspondiente al estado de la losa del segundo nivel, al finalizar el ensaye
