“ RESTAURACION DE LA CASA DE GUATEMALA No. 24 ”
CENTRO HISTORICO DE LA CIUDAD DE MEXICO, D.F.

T E S I S

PARA OBTENER EL GRADO DE:
MAESTRIA EN ARQUITECTURA CON
ESPECIALIDAD EN RESTAURACION
DE MONUMENTOS

ARQ. GERARDO IGNACIO BATALLA QUINTANA

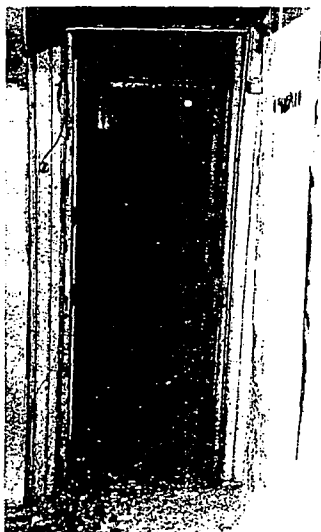
26

DERRUMBES Y FRACTURAS POR MOVIMIENTOS
DIFERENCIALES Y ABANDONO
