FACULTAD DE ARQUITECTURA
UNIDAD DE POSGRADO - RESTAURACIÓN DE SITIOS Y MONUMENTOS

**RESTAURACIÓN PATIO TINAJAS DEL
EXCONVENTO DE SANTO DOMINGO**

T E S I S

| 4.2. <i>ESTADO ACTUAL Y SUS DETERIOROS</i> Planos 1,2,3,4,5,6,7. | <i>21</i> |

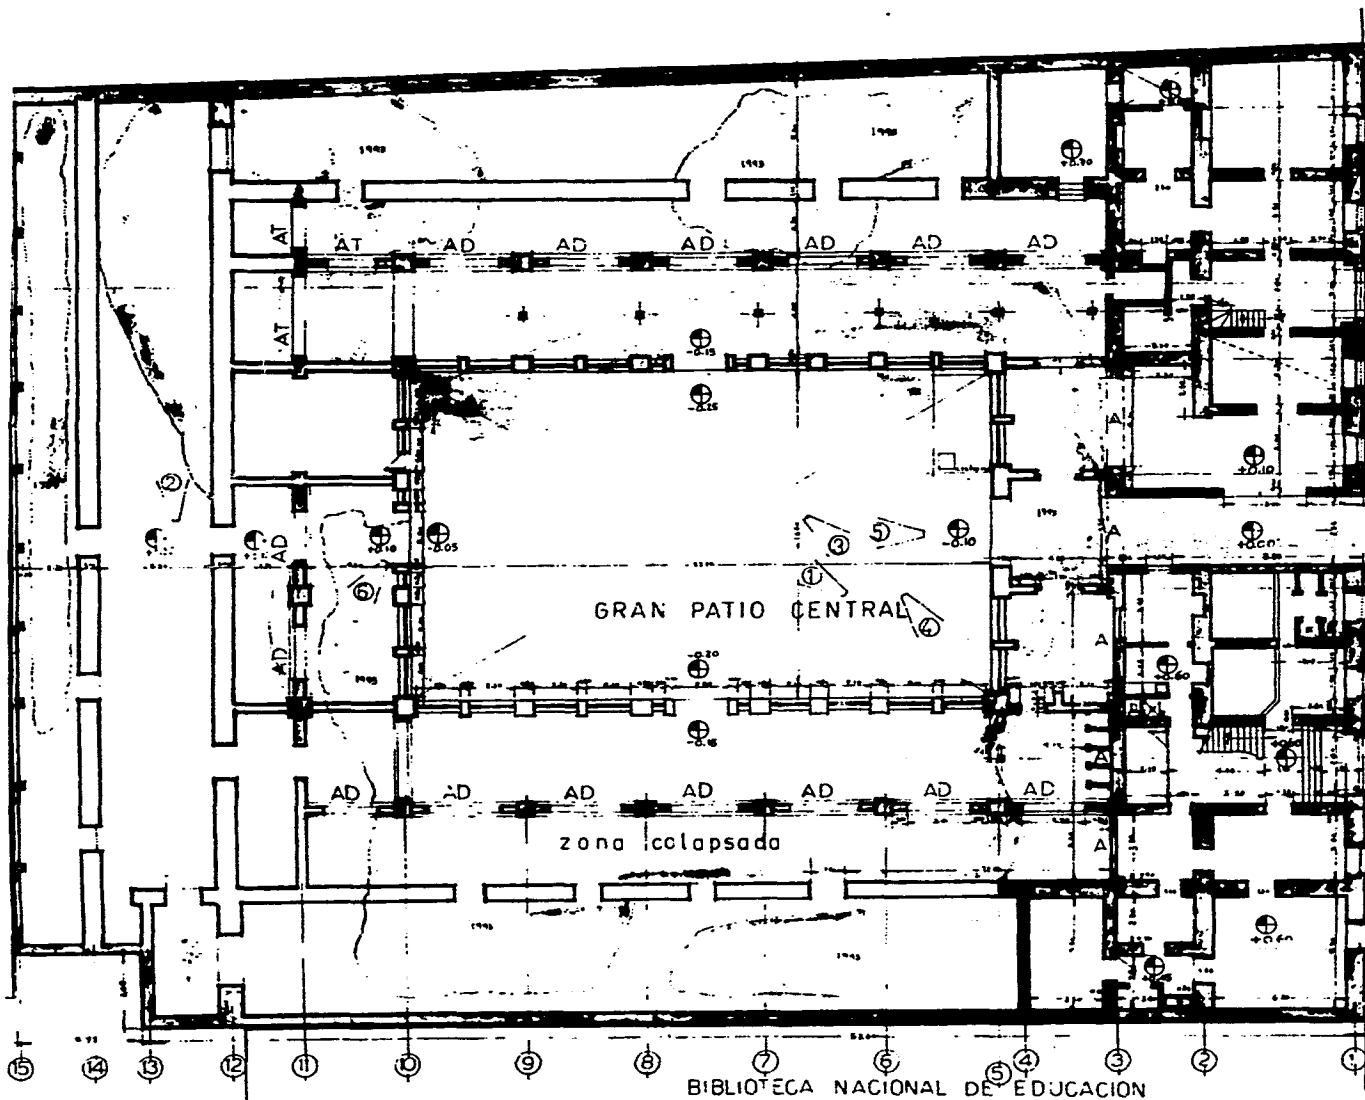
1

Los deterioros de Leandro Valle 24 y 26 son muchos y muy graves. Empieza a notarse una acelerada destrucción cuando la compañía de vidrios y cristales

Posteriormente en las instalaciones hidráulicas de las viviendas altas, constantemente era solicitada su reparación y al fugarse el agua ocasionaba humedades en los entresijos, debilitamiento de las vigas de madera, parciales derrumbes del terrado y apuntalamiento rápido en varias áreas.

Seguía el deterioro y ya se veían desplomes en los muros de la fachada interior al patio, grandes humedades también acusaban las fugas de tuberías de agua y de aguas negras; para lo cual se apuntalaban los grandes vanos de la planta baja y se construían muros de contención para evitar los derrumbes. En los pasillos de comunicación se ademaba y atroquelaba en varias áreas con objeto de evitar un posible colapso.

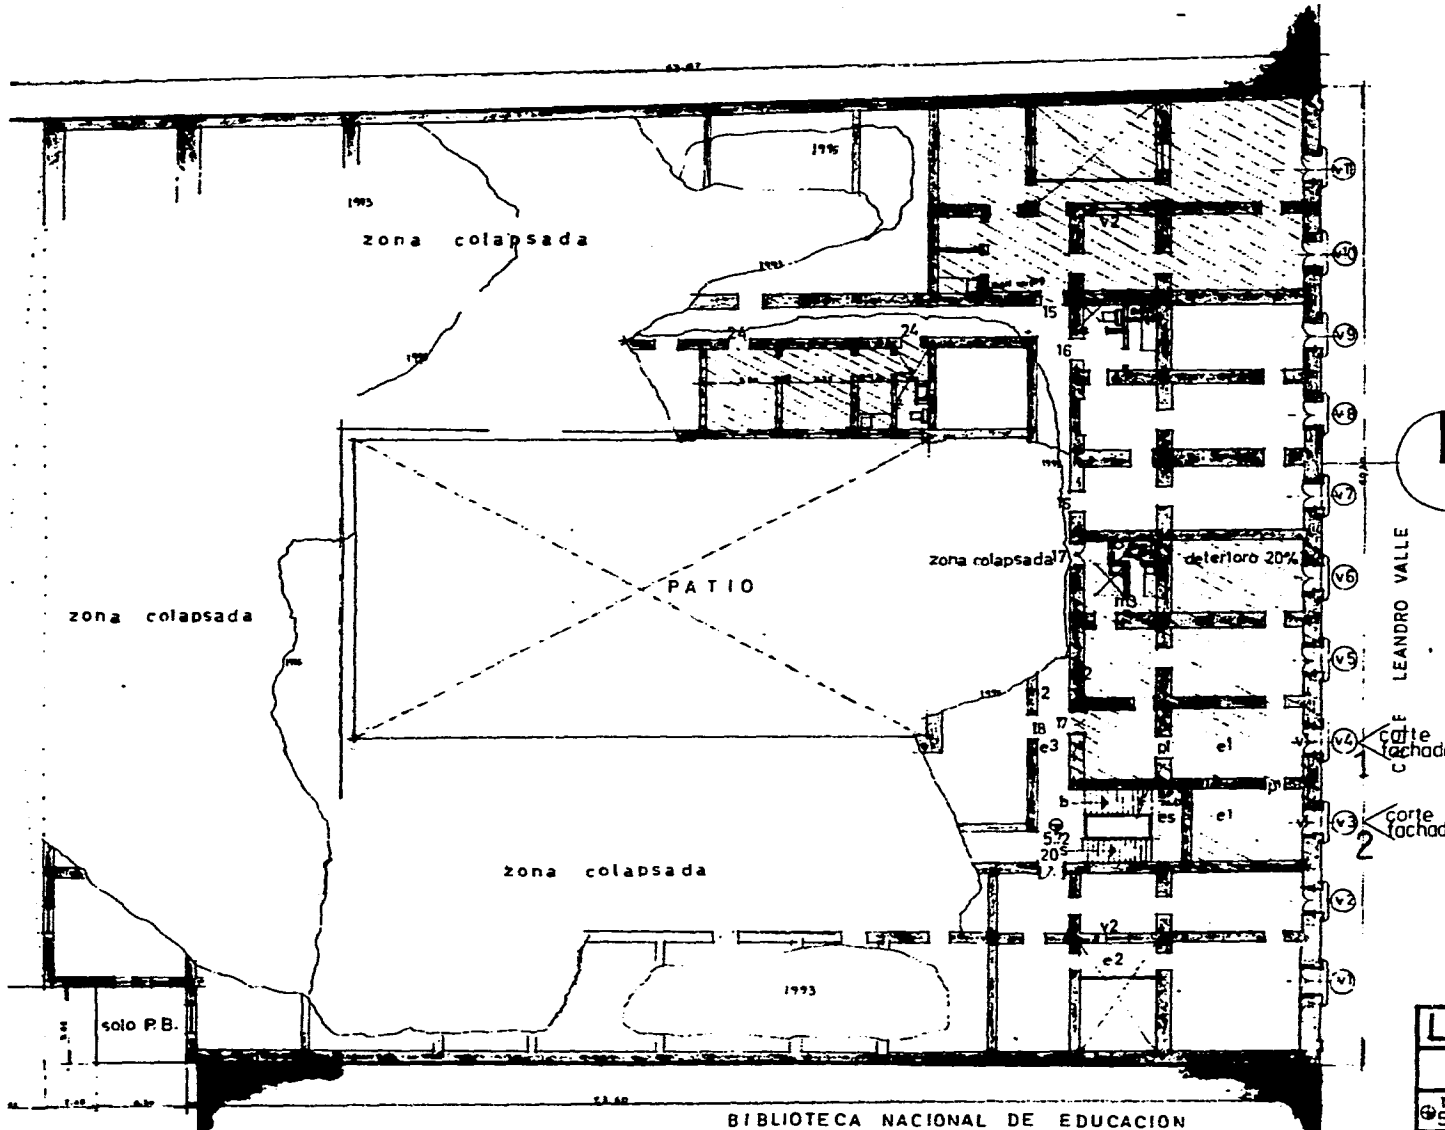
Sus interiores se van deteriorando cada día más pues sus ventanas están unas en muy grande destrucción sin vidrios y otras ya no existen. Pisos y techos se van aceleradamente acabando, la vegetación en la azotea es mucha, los tragaluces ya no existen, las vigas están precariamente sostenidas, pues sus cabezas húmedas y con carcoma, acaban con los apoyos en sus empotramientos.

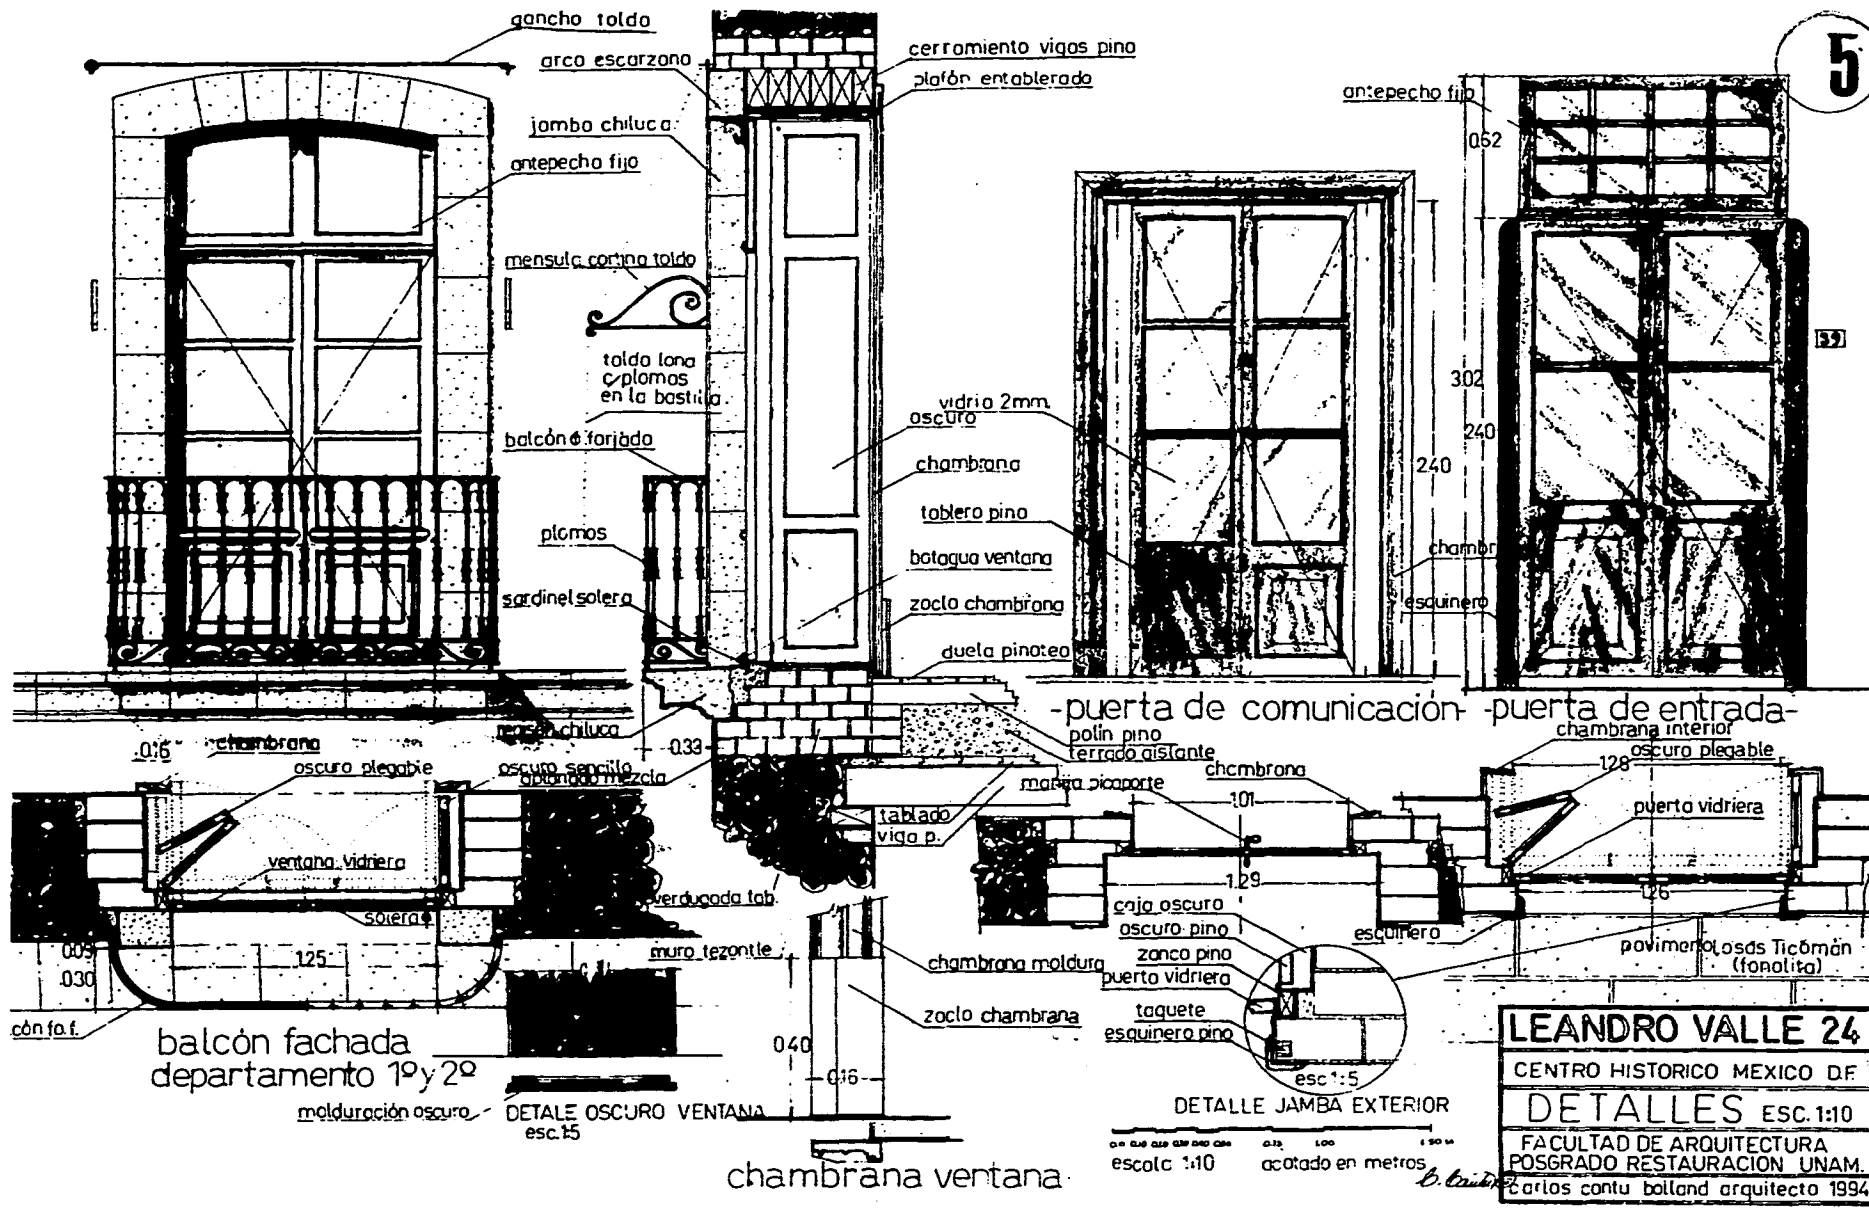
5

- DETERIOROS:
- aplatisados—50%
 - ventanas—95%
 - balcones—0.6%
 - pintura—100%
 - pretil—100%
