TESIS PARA OBTENER EL GRADO DE MAESTRIA EN RESTAURACIÓN  
DE MONUMENTOS

**EL TEMPLO DE LA SANTÍSIMA TRINIDAD EN MÉXICO, D.F.  
SU HISTORIA, SUS RESTAURACIONES, CONSERVACIÓN**

DIVISIÓN DE ESTUDIOS SUPERIORES  
ARQUITECTURA U N A M  
MÉXICO, D. F. 1996

ARQ. LUIS FERNANDO RODRÍGUEZ LAZCANO

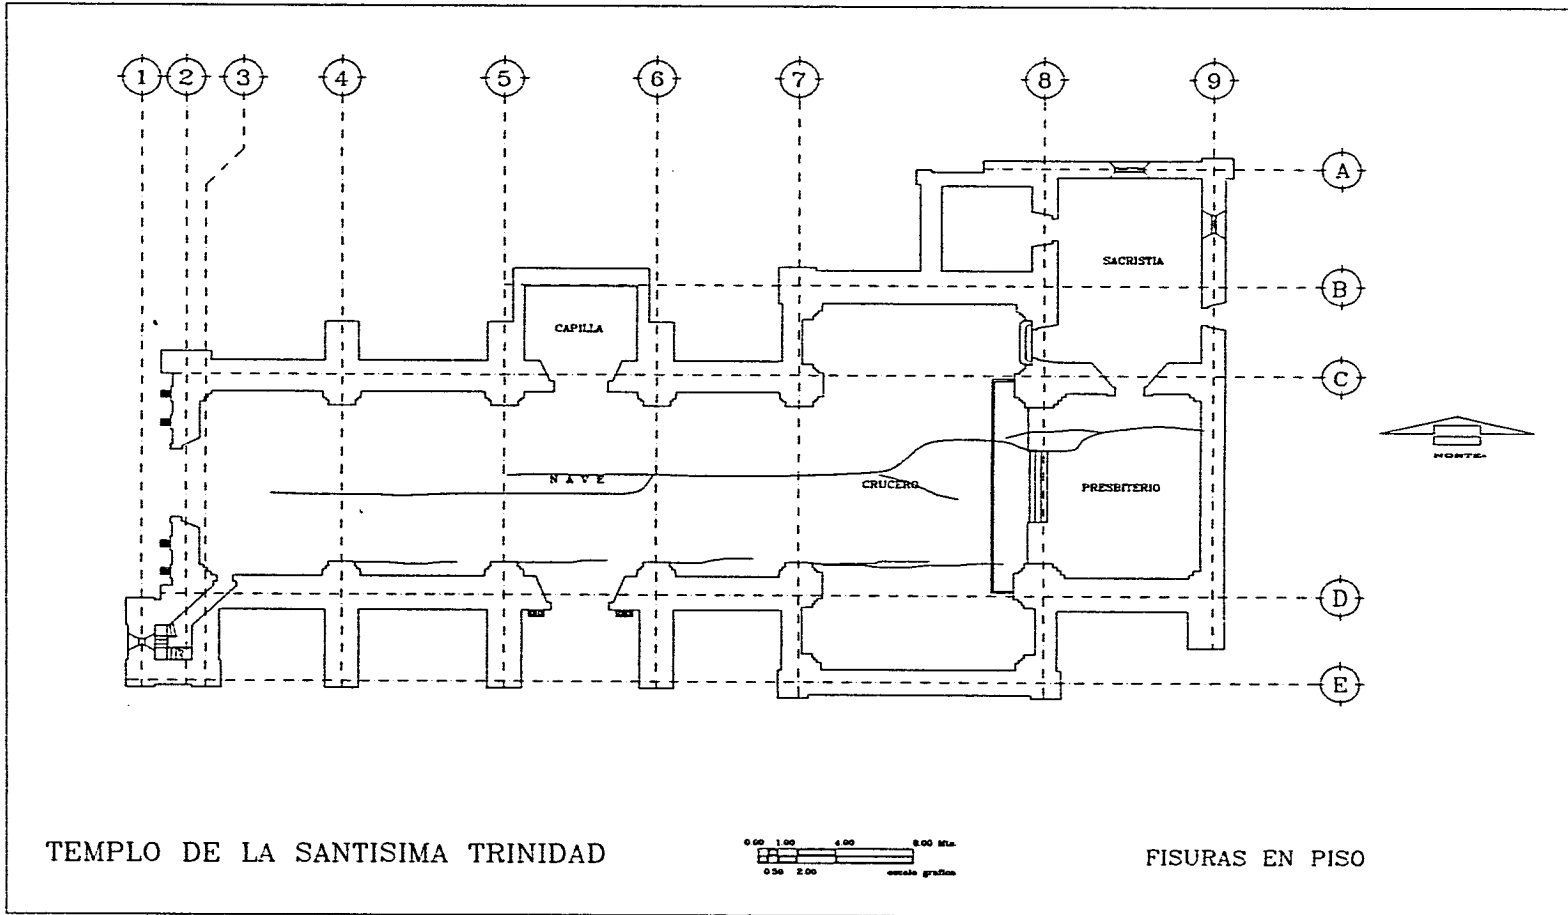
Fig 12

Como resultado de las excavaciones, el nivel del ex-hospital de San Pedro, quedó más elevado que el nivel actual del templo, por lo que la humedad contenida en el subsuelo del ex-hospital, se encuentra en contacto directo con el muro Norte del templo, causando una gran infiltración de humedad, alcanzando una altura superior a los 2 Mts. Fig. 11 y 12.

Paralelamente, habrá que hacer una labor de convencimiento con los propietarios colindantes para que se permita ejecutar los trabajos de impermeabilización en el muro norte del templo, ya que por tener una diferencia de piso de cerca de 2 mts. de altura, la humedad contenida en el terreno se transmite al interior del templo, provocando una degradación en los aplanados de los muros.

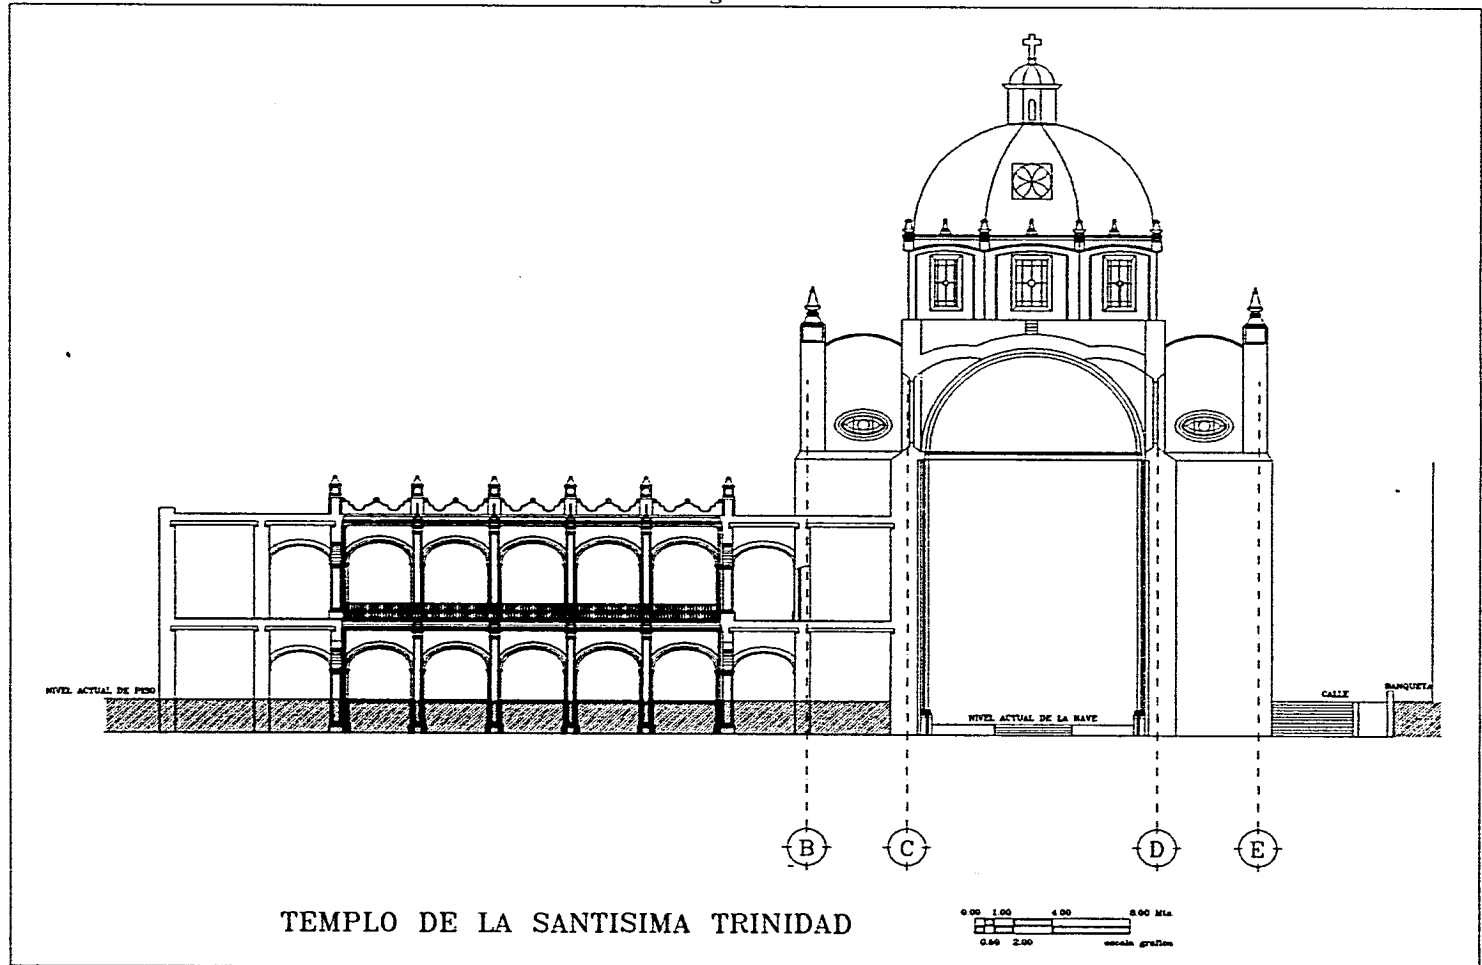
Fig. 17

MURO SUR, ESTADO ACTUAL

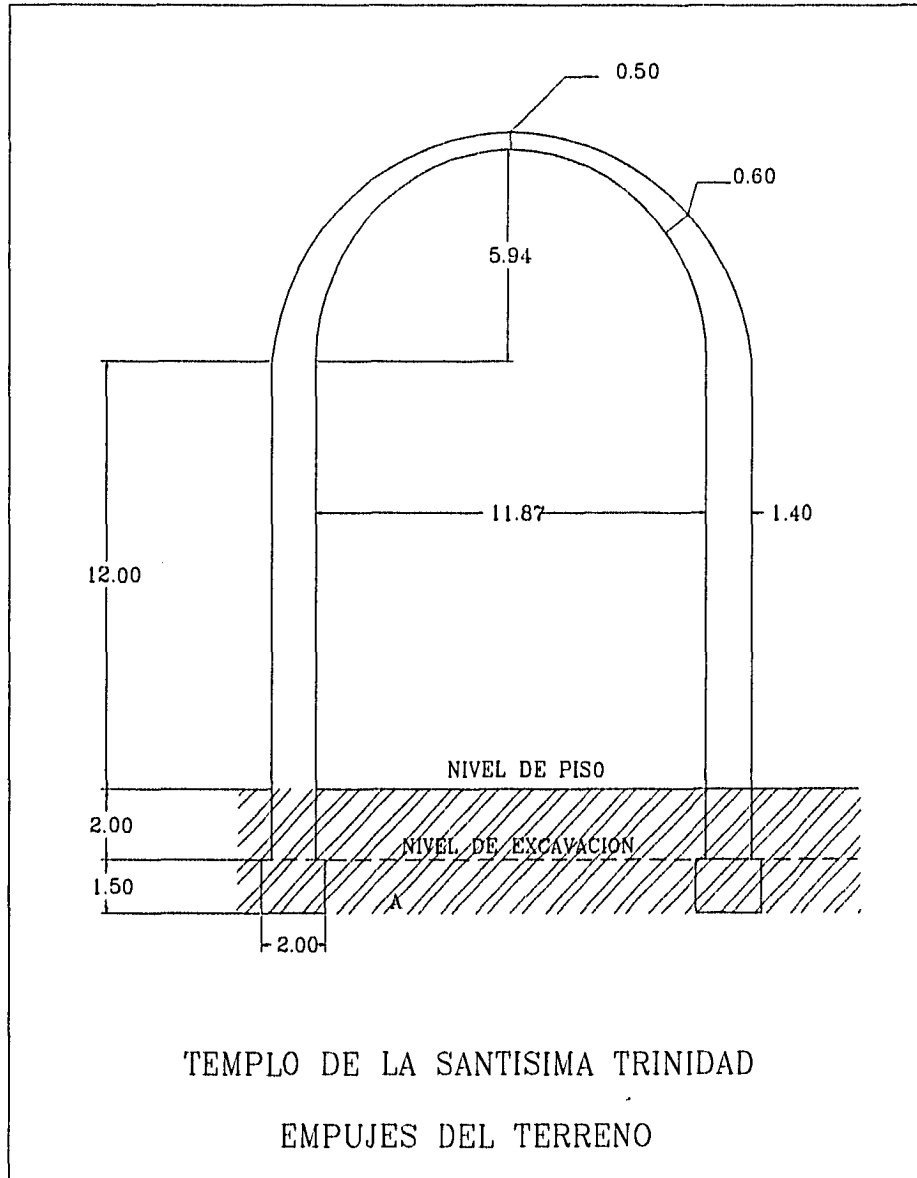
Fig. 18

En julio de 1979, con objeto de liberar el nivel de desplante de la fachada Poniente, se inició la excavación en la calle de la Santísima. Fué entonces cuando nació la idea de liberar los niveles originales en el interior del templo, pero se presentaba la posibilidad de que al hacer esta liberación, - la cual alcanzaría una profundidad de 2.00 Mts.- el empuje del terreno exterior en los costados tanto Norte como Sur, afectara la estructura de los muros, por esto en agosto de 1979 fué encargado al Ing. Vicente Guerrero y Gama, un estudio sobre la estabilidad de los muros laterales del templo, por efecto de empuje de la tierra, y se le planteó la interrogante sobre la seguridad contra el volteamiento y el deslizamiento. Fig. 18.

B. La seguridad contra el deslizamiento es completamente satisfactoria.

- C. El efecto del empuje de tierra producido por el desnivel entre el peso contiguo y el que se le va a dar (excavando en el templo) como definitivo, se reduce al aumentar el esfuerzo bajo la cimentación en un 12 %.

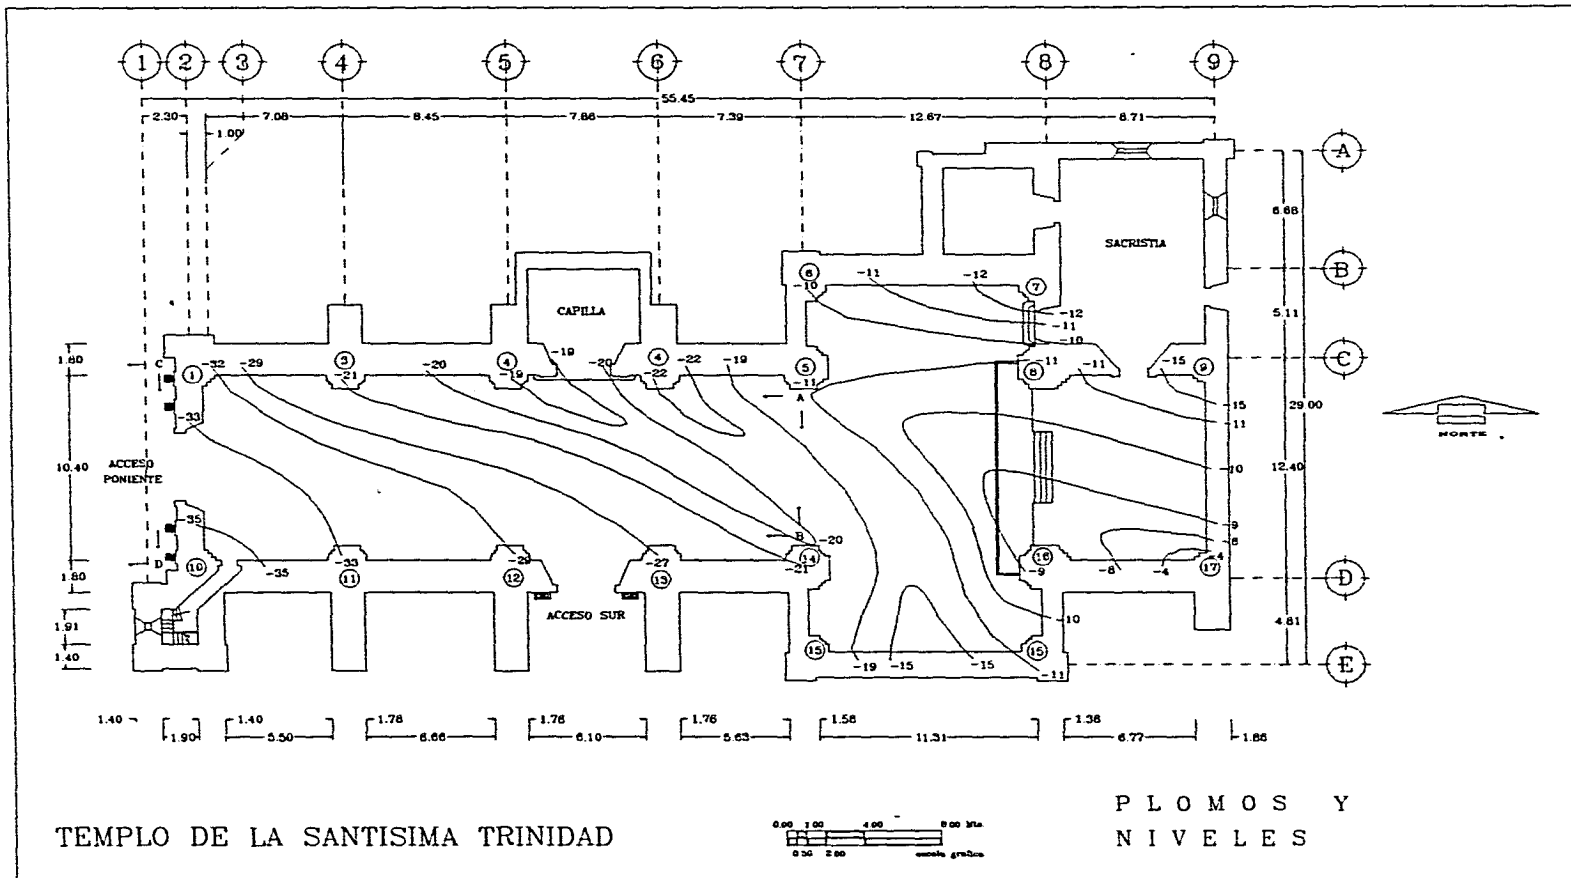
Fig. 20

Una explicación de este plano puede hacerse comparando los puntos del lado Norte con respecto del lado Sur; después comparando aquellos del Oriente con los del Poniente y finalmente en forma diagonal nos daran idea de la diferencia en cuanto altura y variación. Fig.20.

Los puntos 1 y 10 corresponden al Norte y Sur del extremo Poniente, es decir al muro de la fachada por el interior, ambos muestran durante el período de las excavaciones

una ligera recuperación pero inmediatamente después un descenso que en el caso del punto 1 Norte fué de -32 mm. en nueve y medio meses, y en el caso del 10 Norte -35 mm. en el mismo lapso.

En el siguiente eje, puntos 2 y 11, el punto 2 en el muro Norte, durante las excavaciones hay una recuperación fuerte, pero a partir del mes de octubre a julio 15 desciende -21 mm, su correspondiente el punto 11 en el muro Sur, tiene la misma tendencia pero desciende -33 mm.
