UNIVERSIDAD NACIONAL AUTONOMA
DE MEXICO

**ETAPAS CONSTRUCTIVAS PARA LA ADECUACION Y
RECIMENTACION DE UN EDIFICIO MEDIANTE
PILOTES DE CONTROL**

**T E S I S
QUE PARA OBTENER EL TITULO DE
INGENIERO CIVIL
P R E S E N T A:
JOSE LUIS BARRERA RODRIGUEZ**

1996

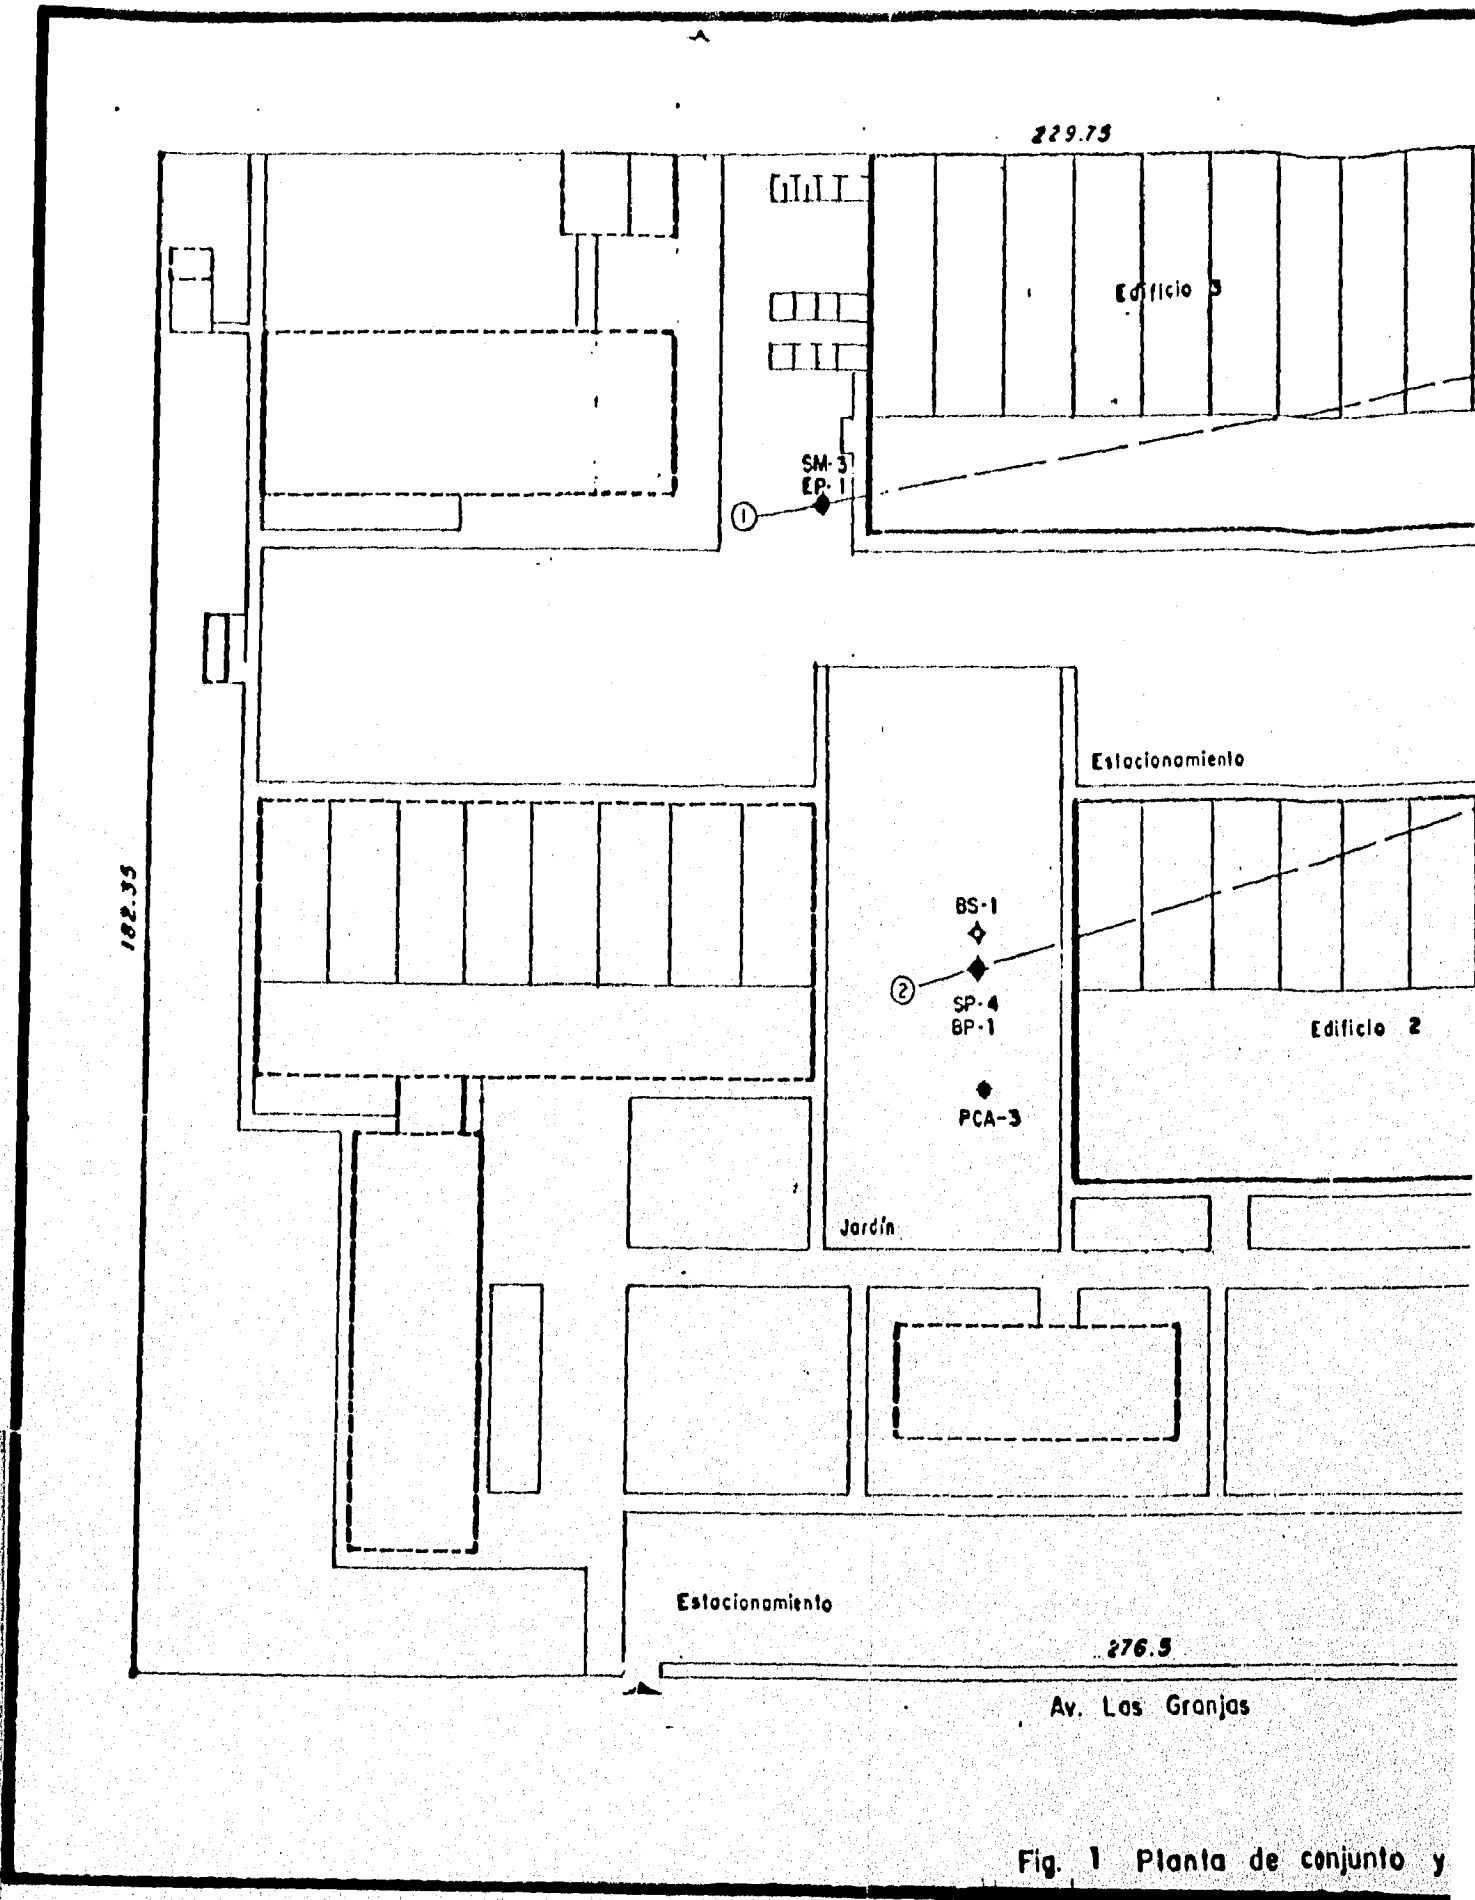
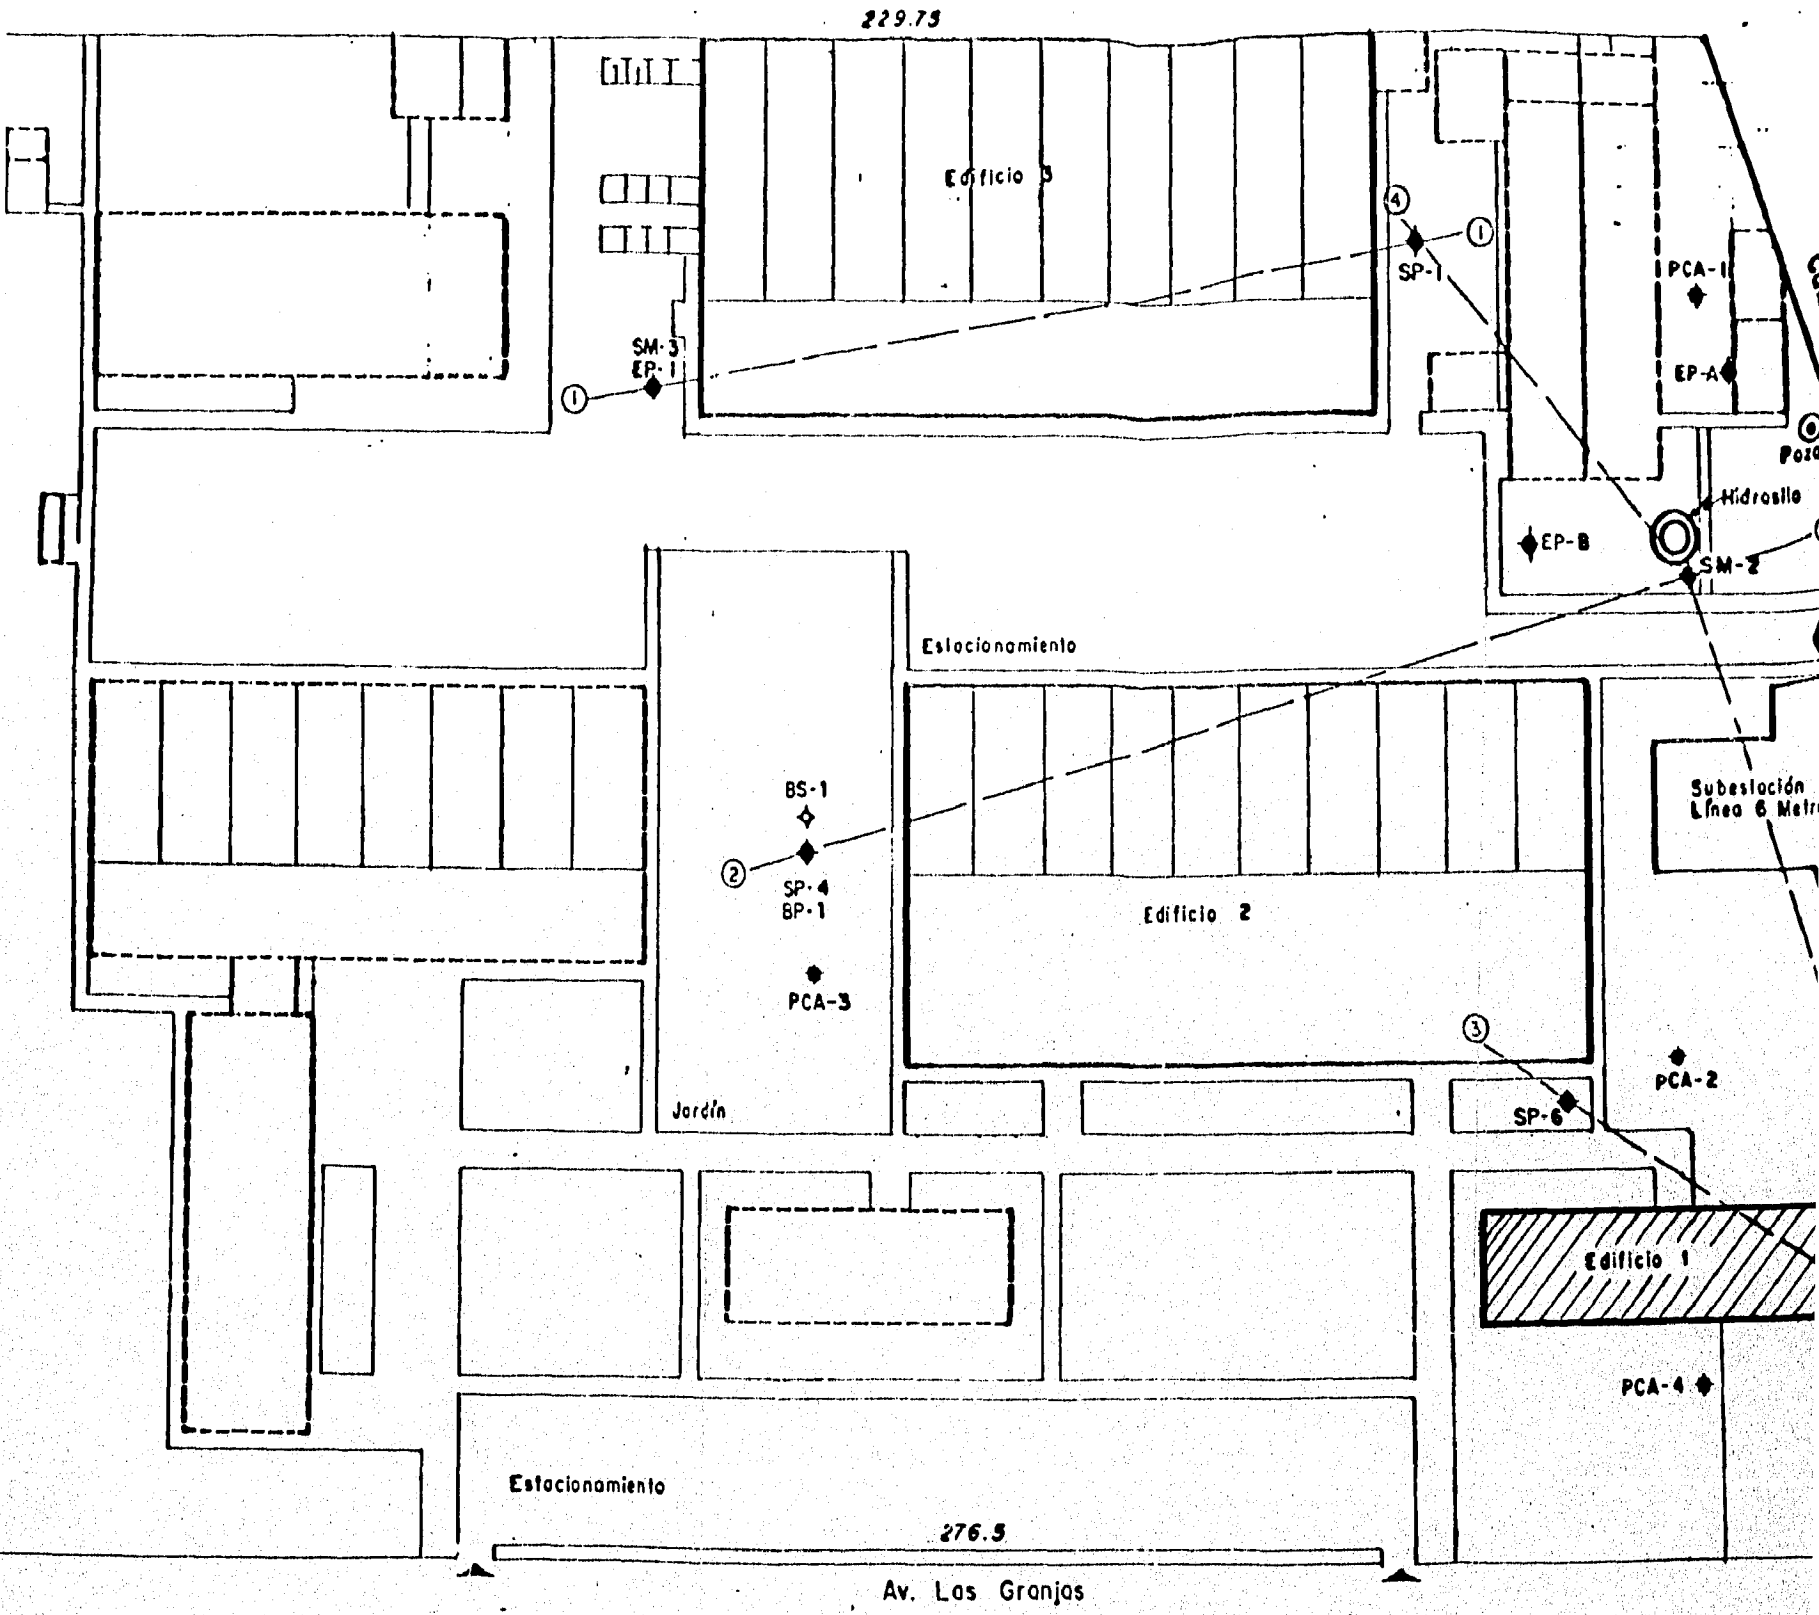
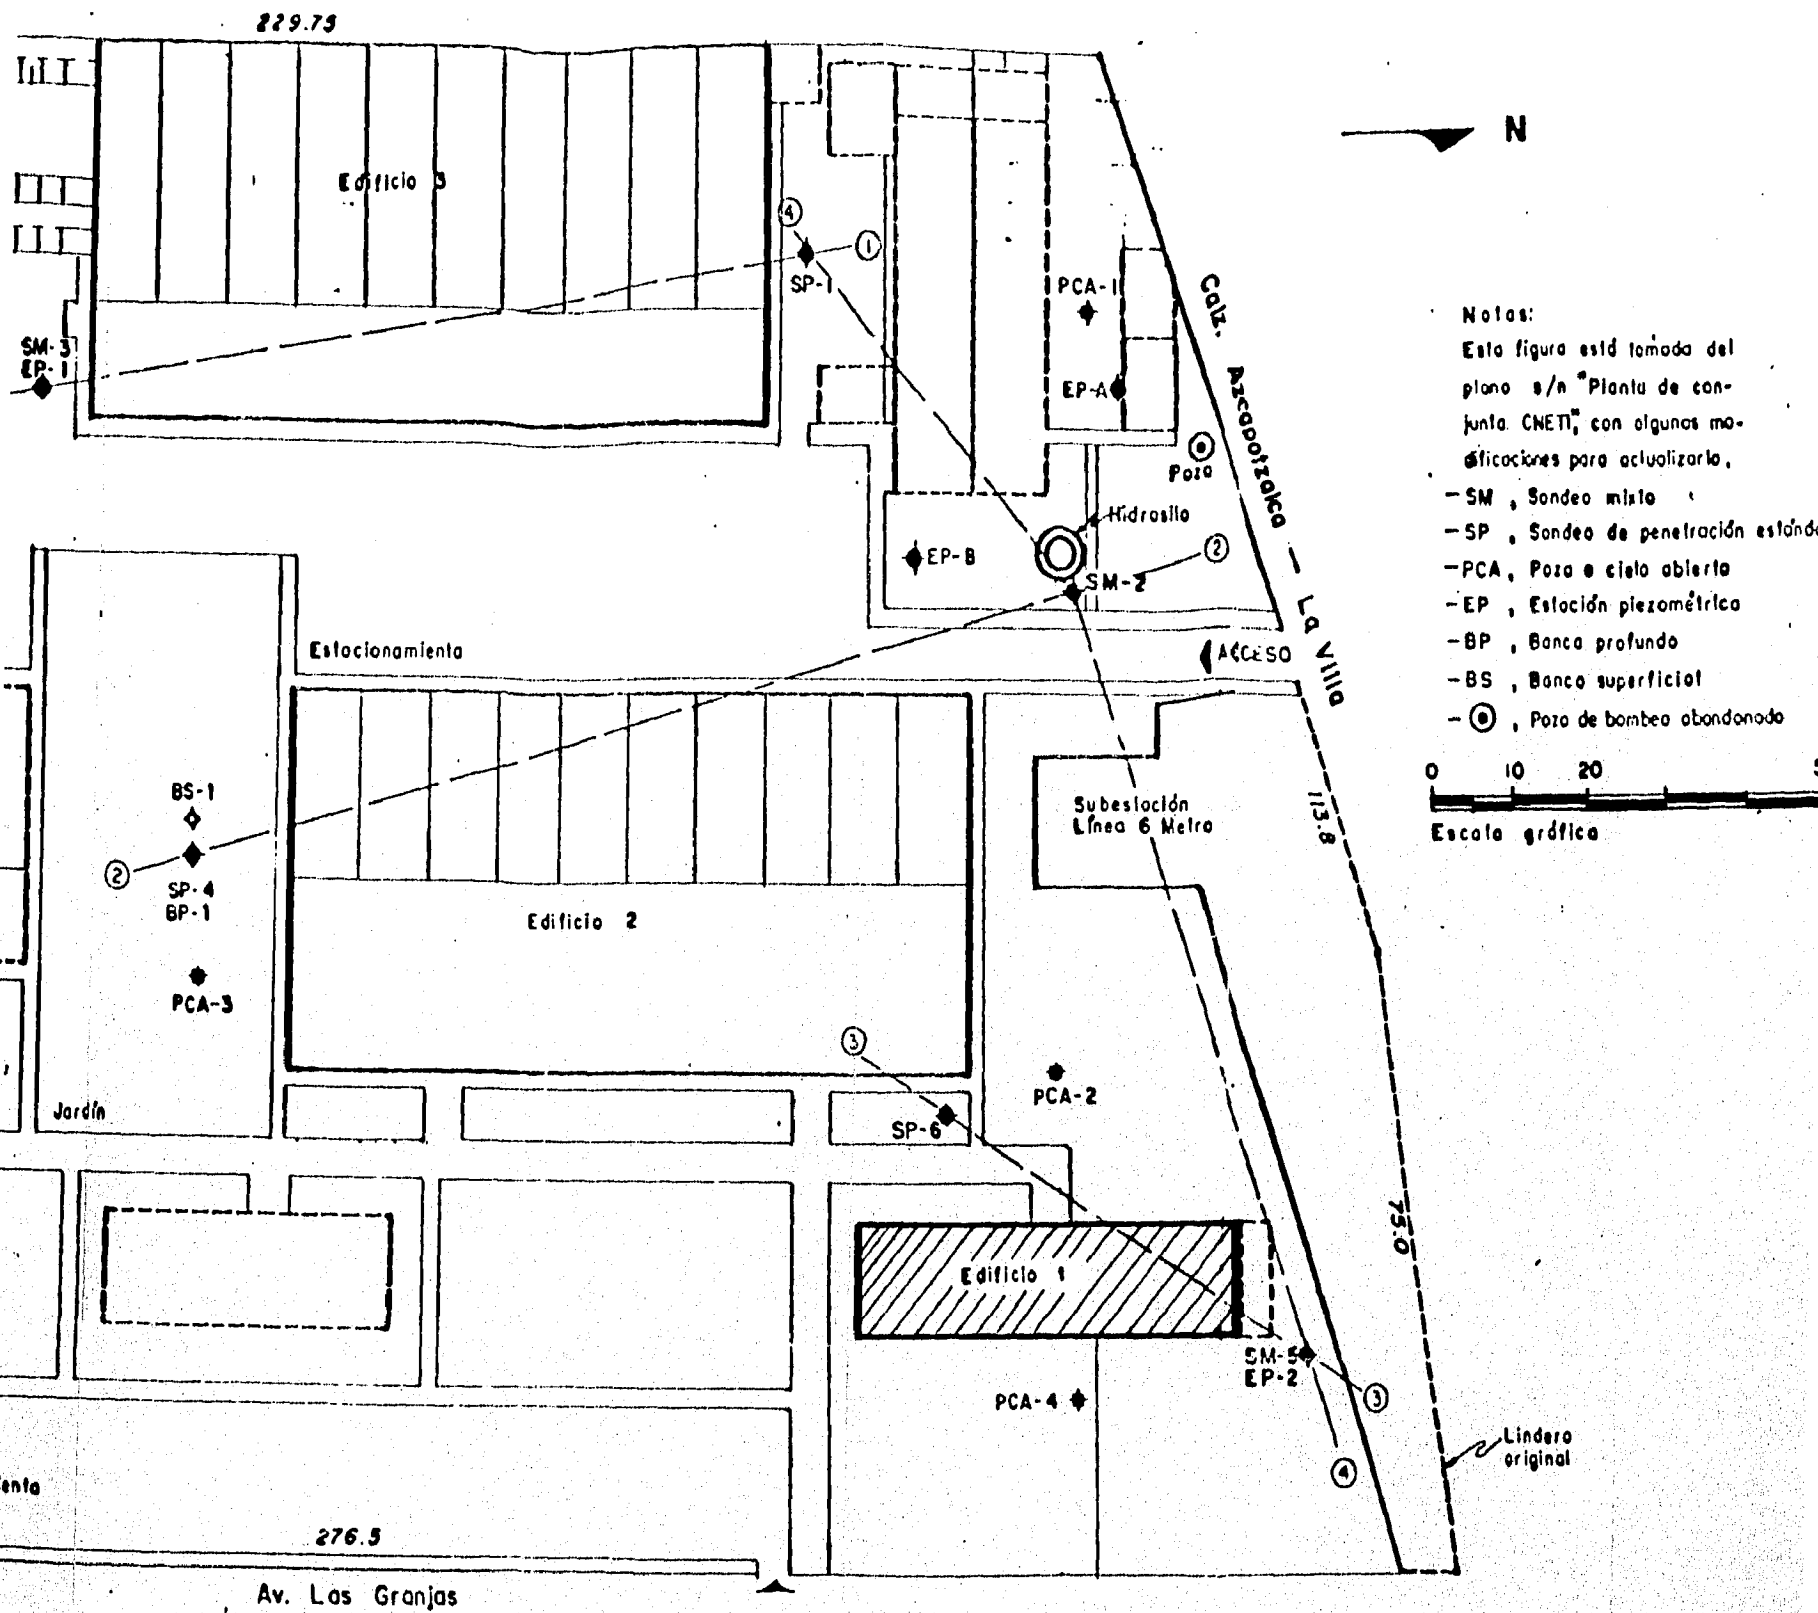
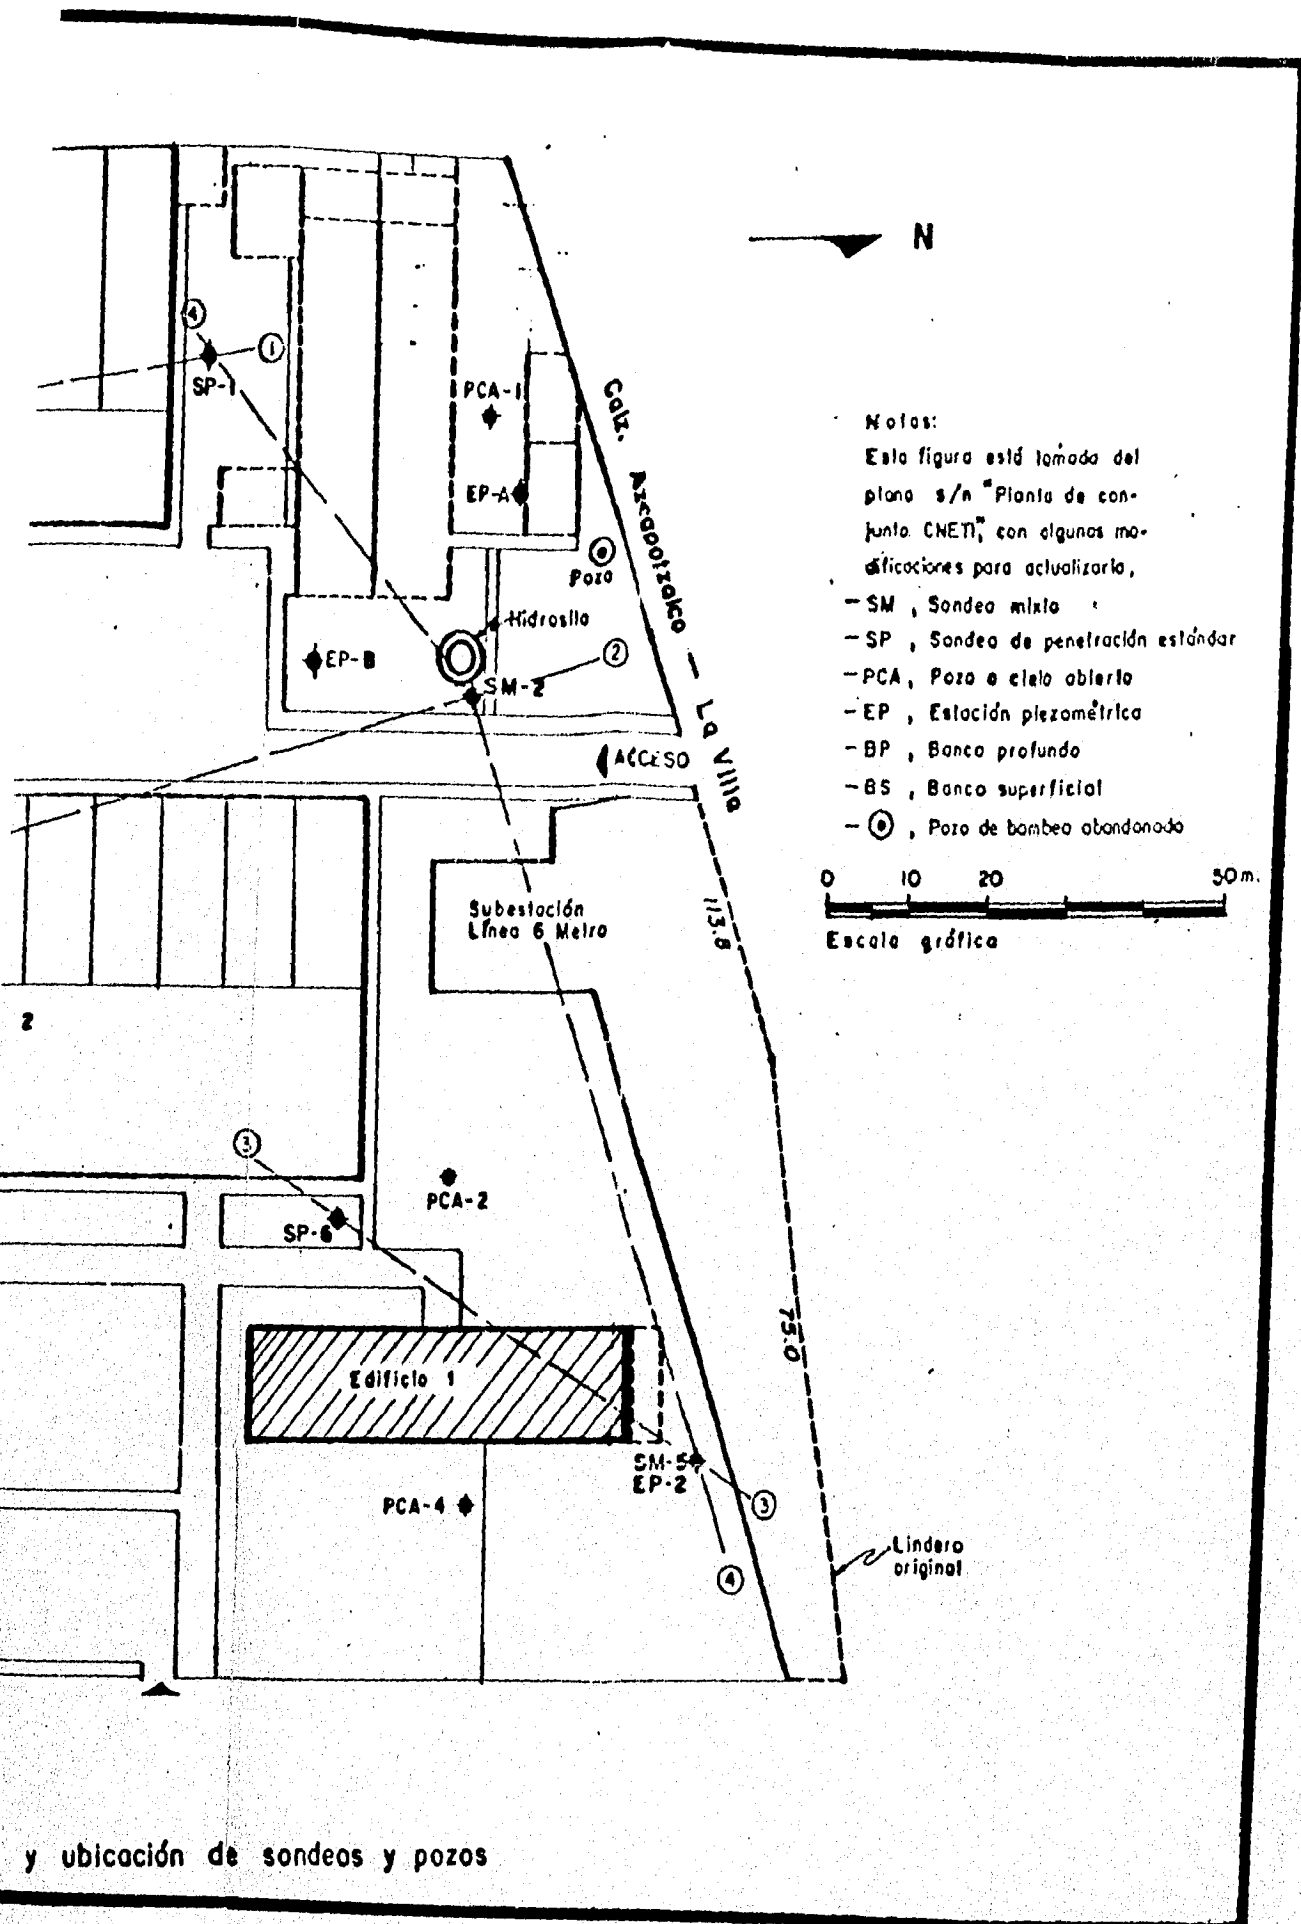
Fig. 1 Planta de conjunto y ubicación de sondeos y pozos

Esta misma problemática se presentaba en toda la zona de la ESIME, donde por ejemplo en una estación piezométrica identificada como : EP-A (véase fig. No. 1) instalada por DIRAC en 1983 en donde existen tres piezómetros instalados a 5.3, 9.3. y 14.6 m respectivamente éstos habían "emergido" en ese orden de 10 a 25 cm aproximadamente respecto a la superficie del terreno.

Estos trabajos consistieron en la ejecución de tres sondos de penetración estándar (SP-1, 4 y 6), tres sondeos mixtos (SM-2, 3 y 5) y cuatro pozos a cielo abierto (PCA-1 a 4) ubicados como lo muestra la figura No. 1.

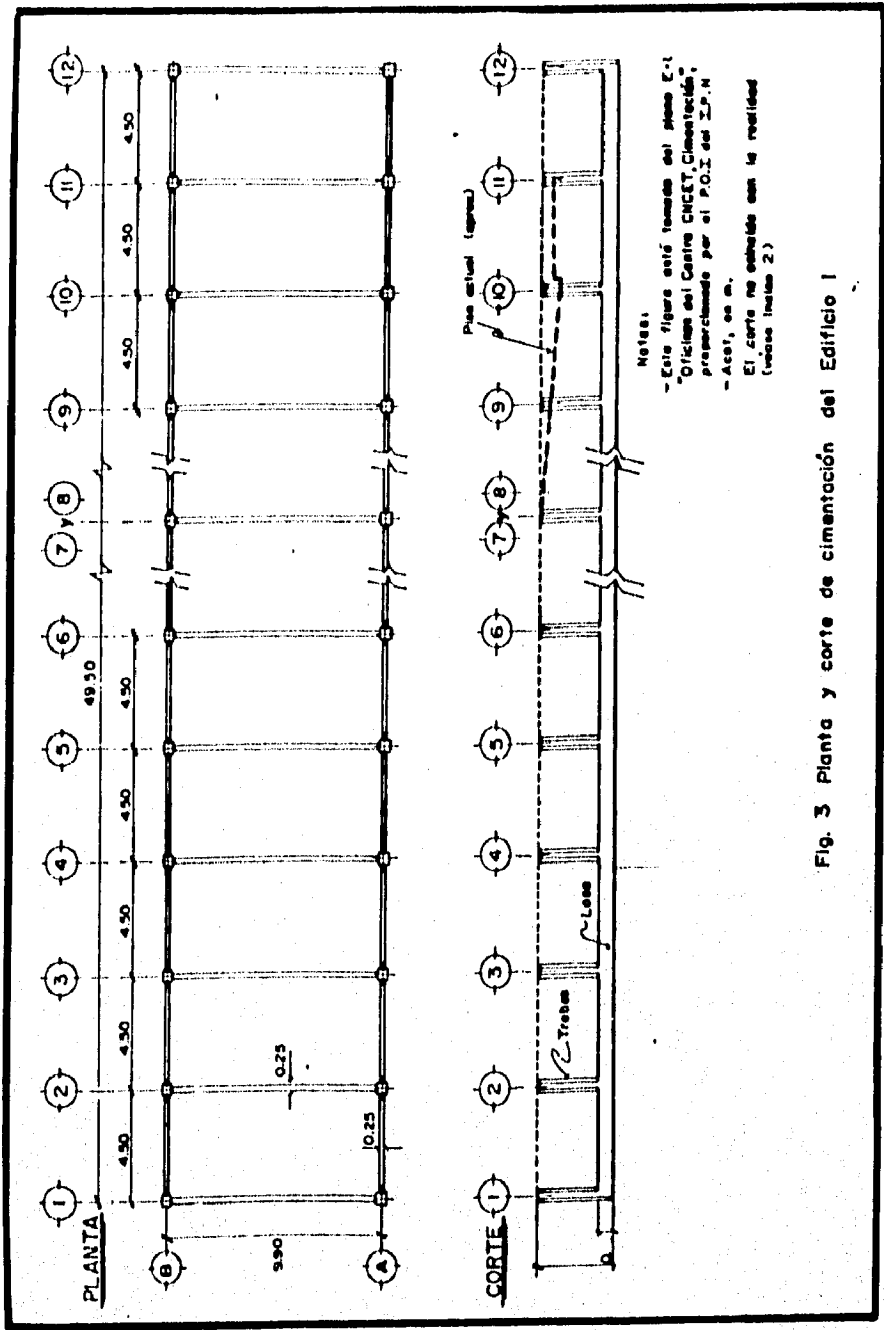
Fig. 3 Planta y corte de cimentación del Edificio I

La cimentación consiste en un cajón de concreto reforzado, con trabes entre la losa de fondo y la tapa (fig. No. 3), desplantado a 3.0 m de profundidad respecto a la superficie del terreno.

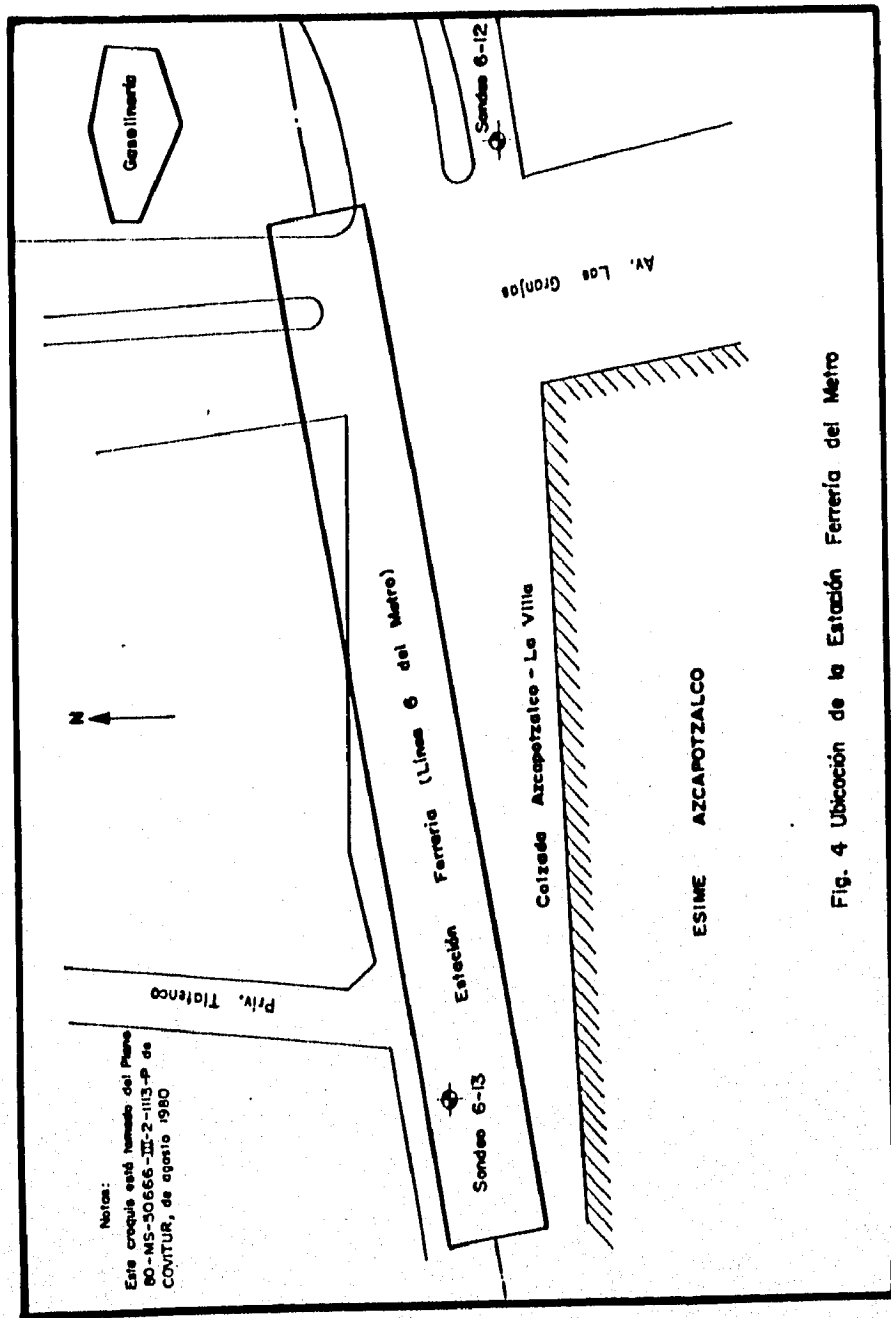
Fig. 4 Ubicación de la Estación Ferrería del Metro

Cabe mencionar que en la colindancia norte de la ESIME, sobre la calzada Azcapotzalco La Villa (véase fig. No. 4) se encuentra la estación Ferrería de la línea 6 del Metro (Sistema Metropolitano de Transporte) la estación tiene 170 m de largo; un ancho comprendido entre 17 y 54 m y profundidad entre 7 y 11 m.; y fue construida entre 1981 y

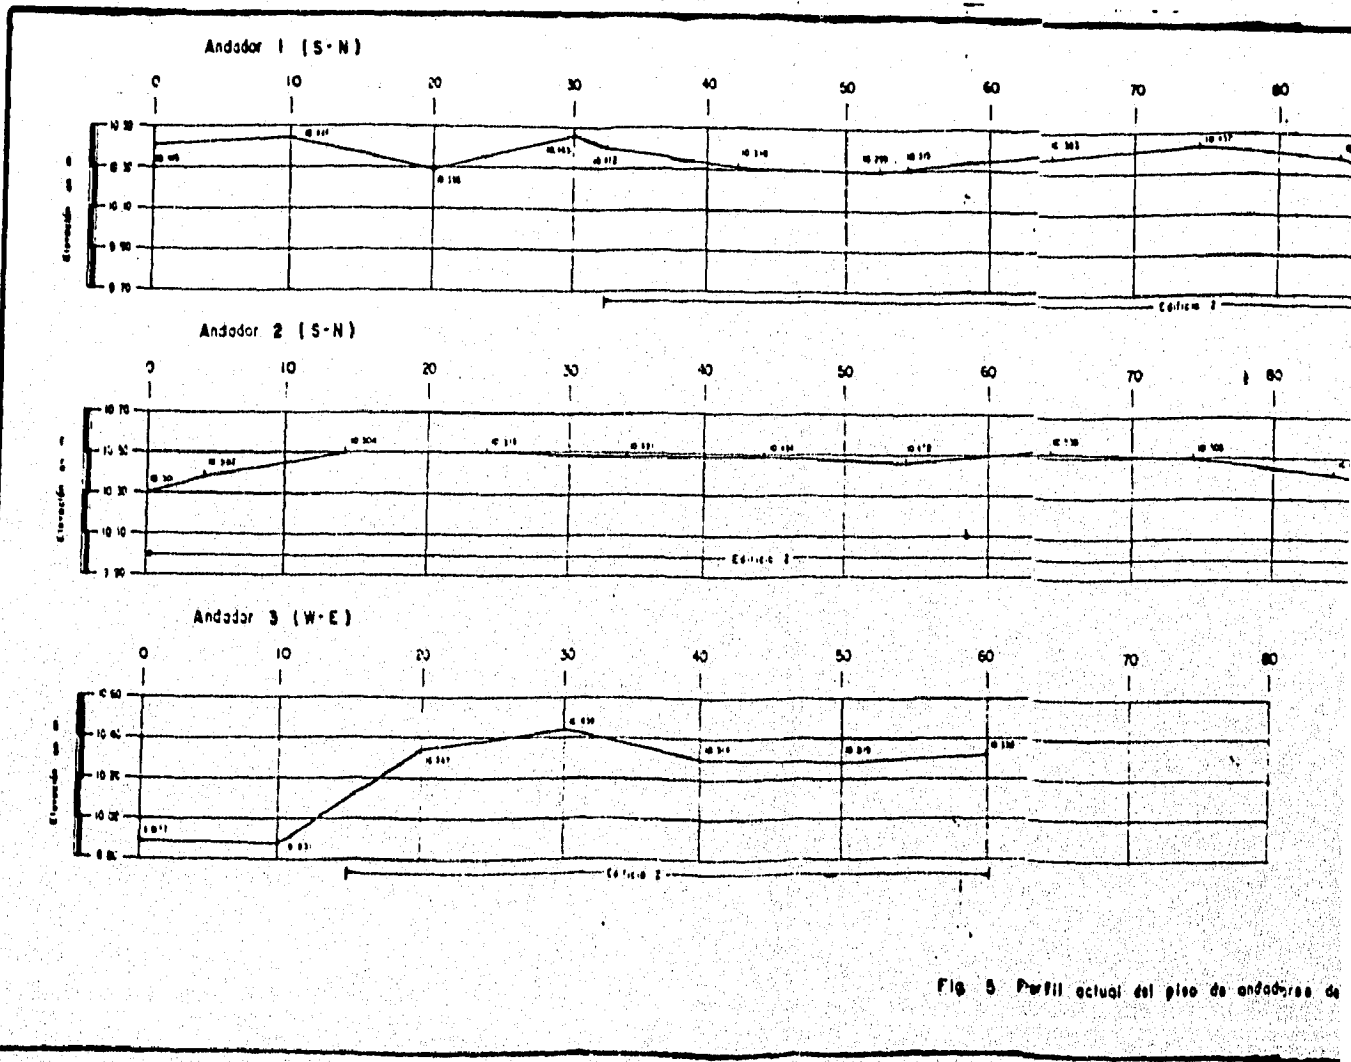
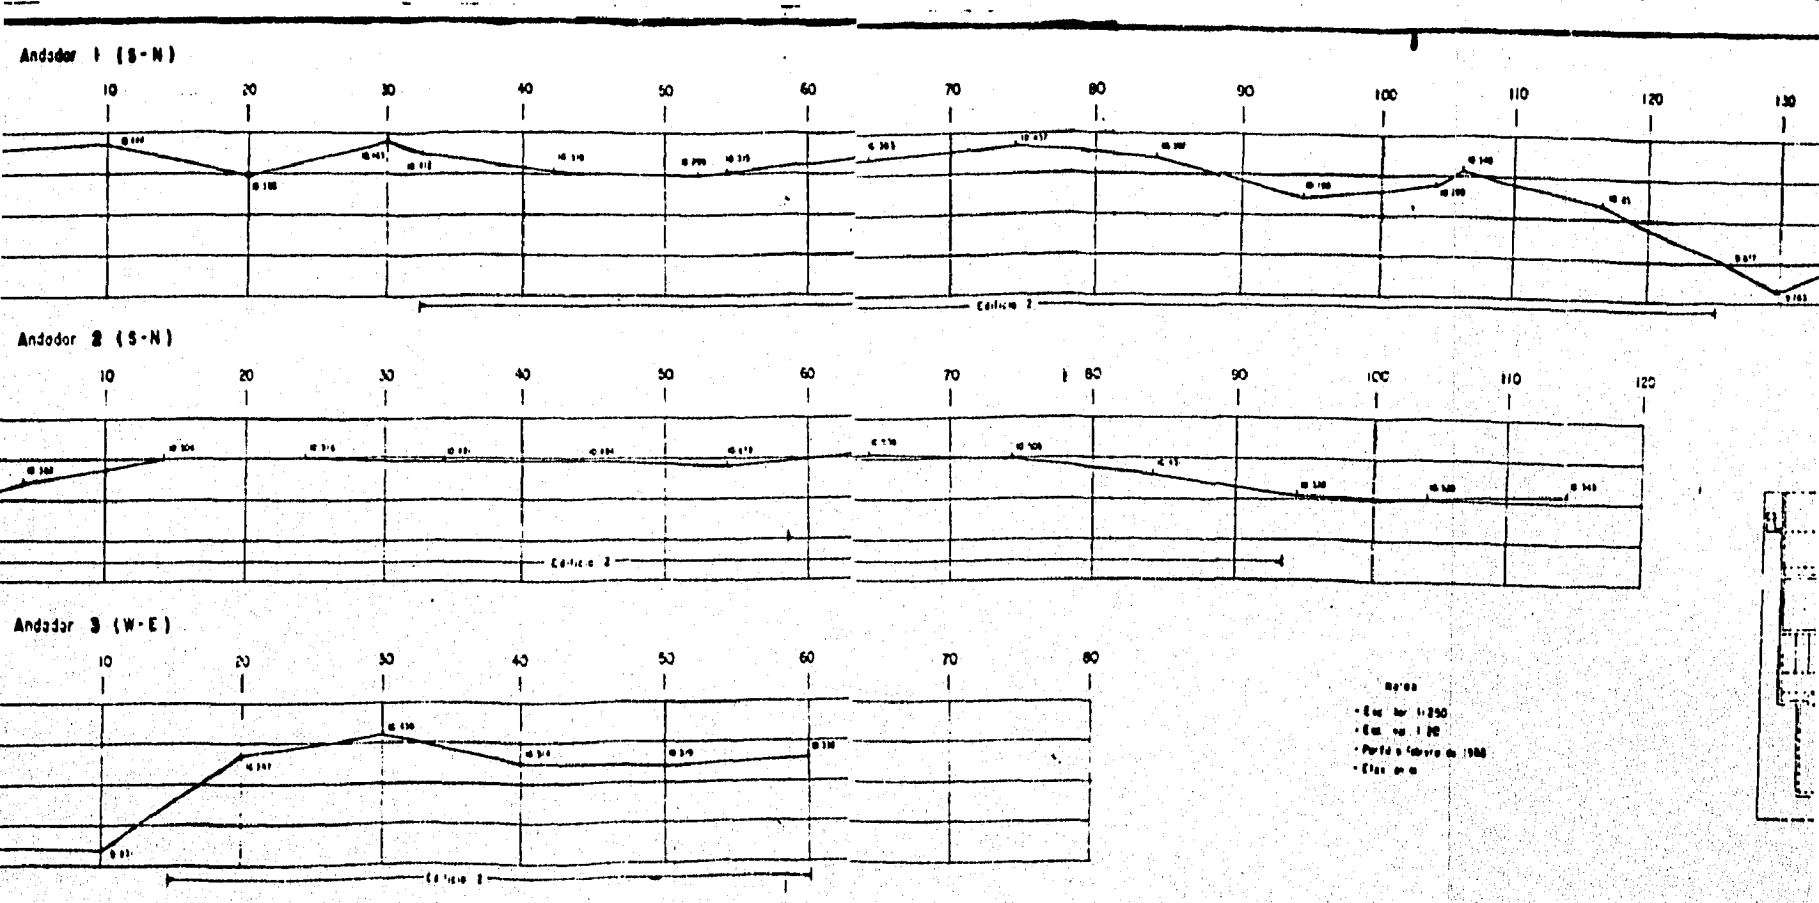
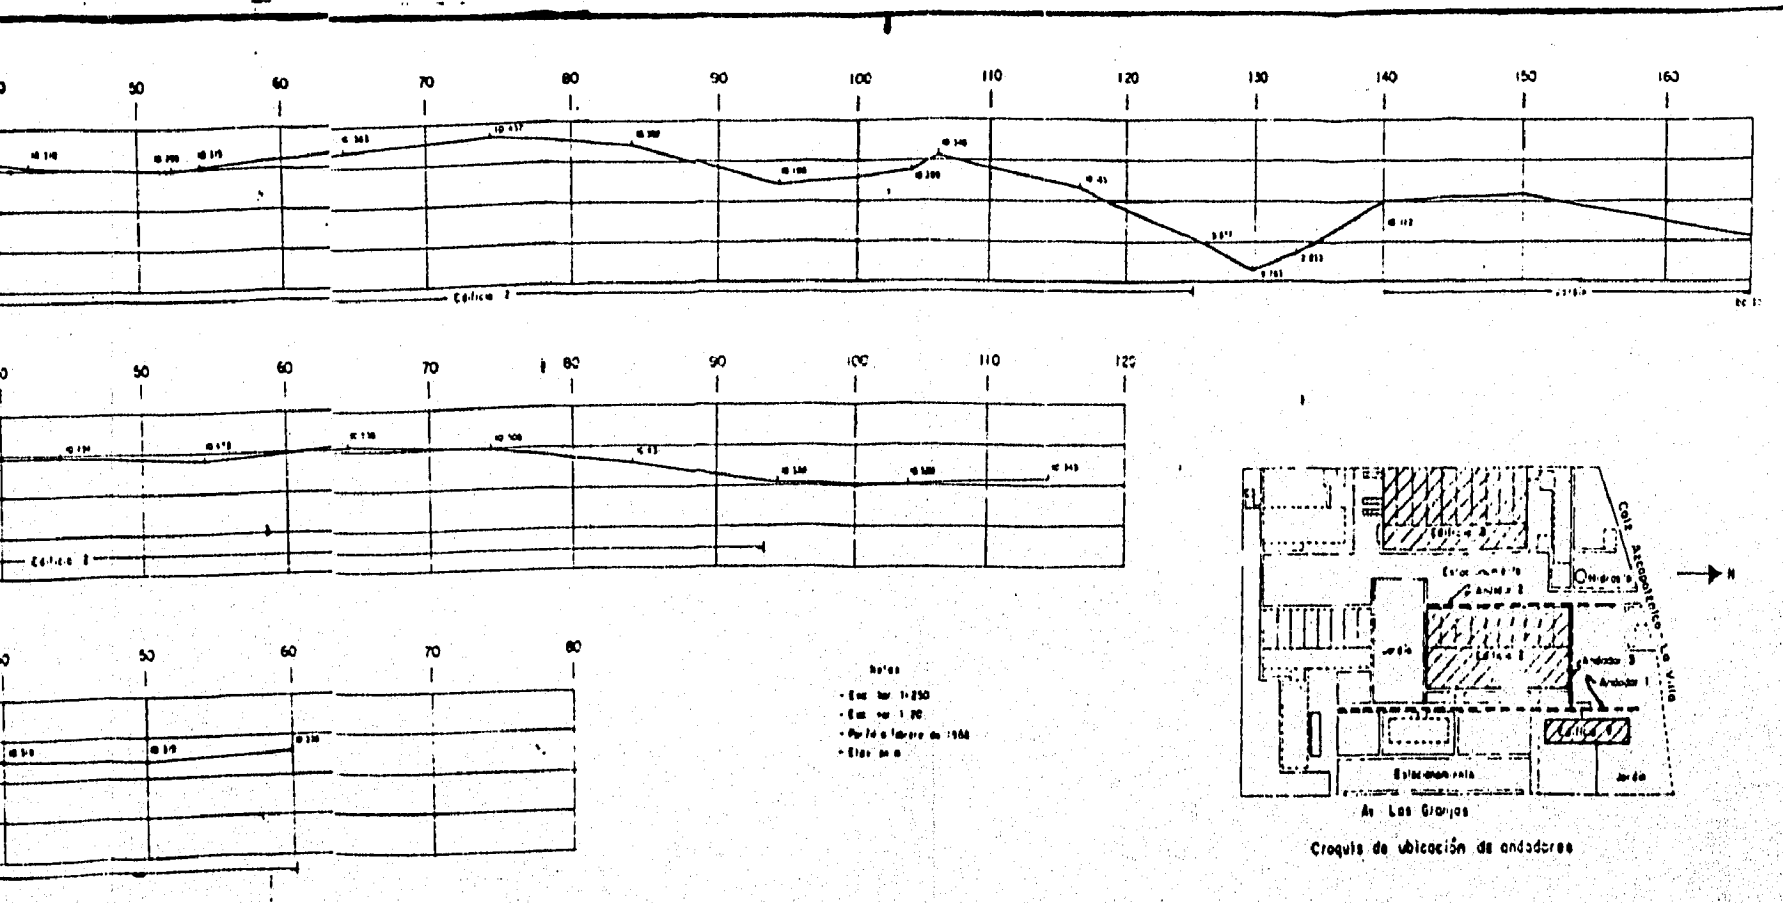
Fig. 5 Perfil actual del piso de andadores de la E.S.I.M.E. Azcapotzalco

Por lo que respecta a los tres perfiles topográficos a lo largo de los andadores referidos en a.2, éstos se presentan en la figura No. 5.
