UNIVERSIDAD NACIONAL AUTONOMA
DE MEXICO

**ETAPAS CONSTRUCTIVAS PARA LA ADECUACION Y
RECIMENTACION DE UN EDIFICIO MEDIANTE
PILOTES DE CONTROL**

**T E S I S
QUE PARA OBTENER EL TITULO DE
INGENIERO CIVIL
P R E S E N T A:
JOSE LUIS BARRERA RODRIGUEZ**

1996

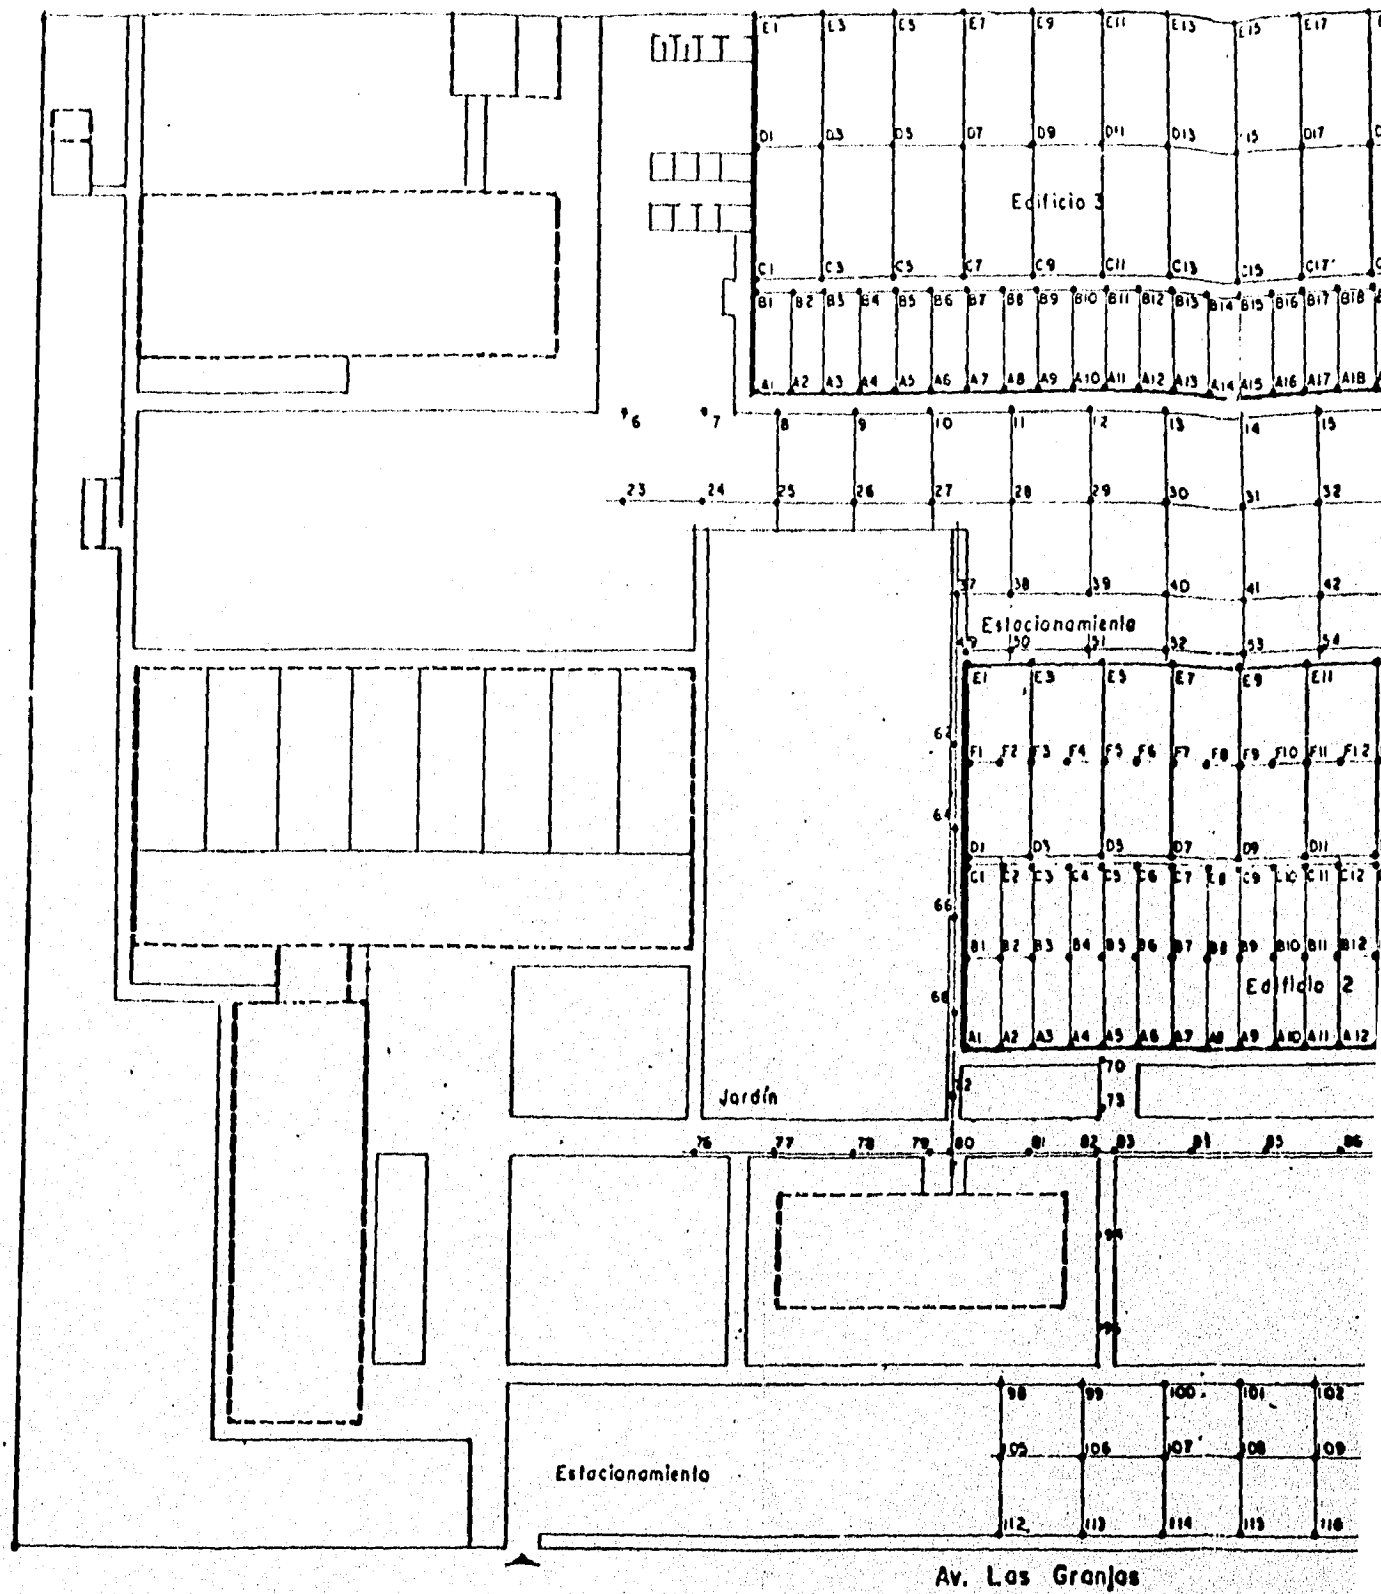
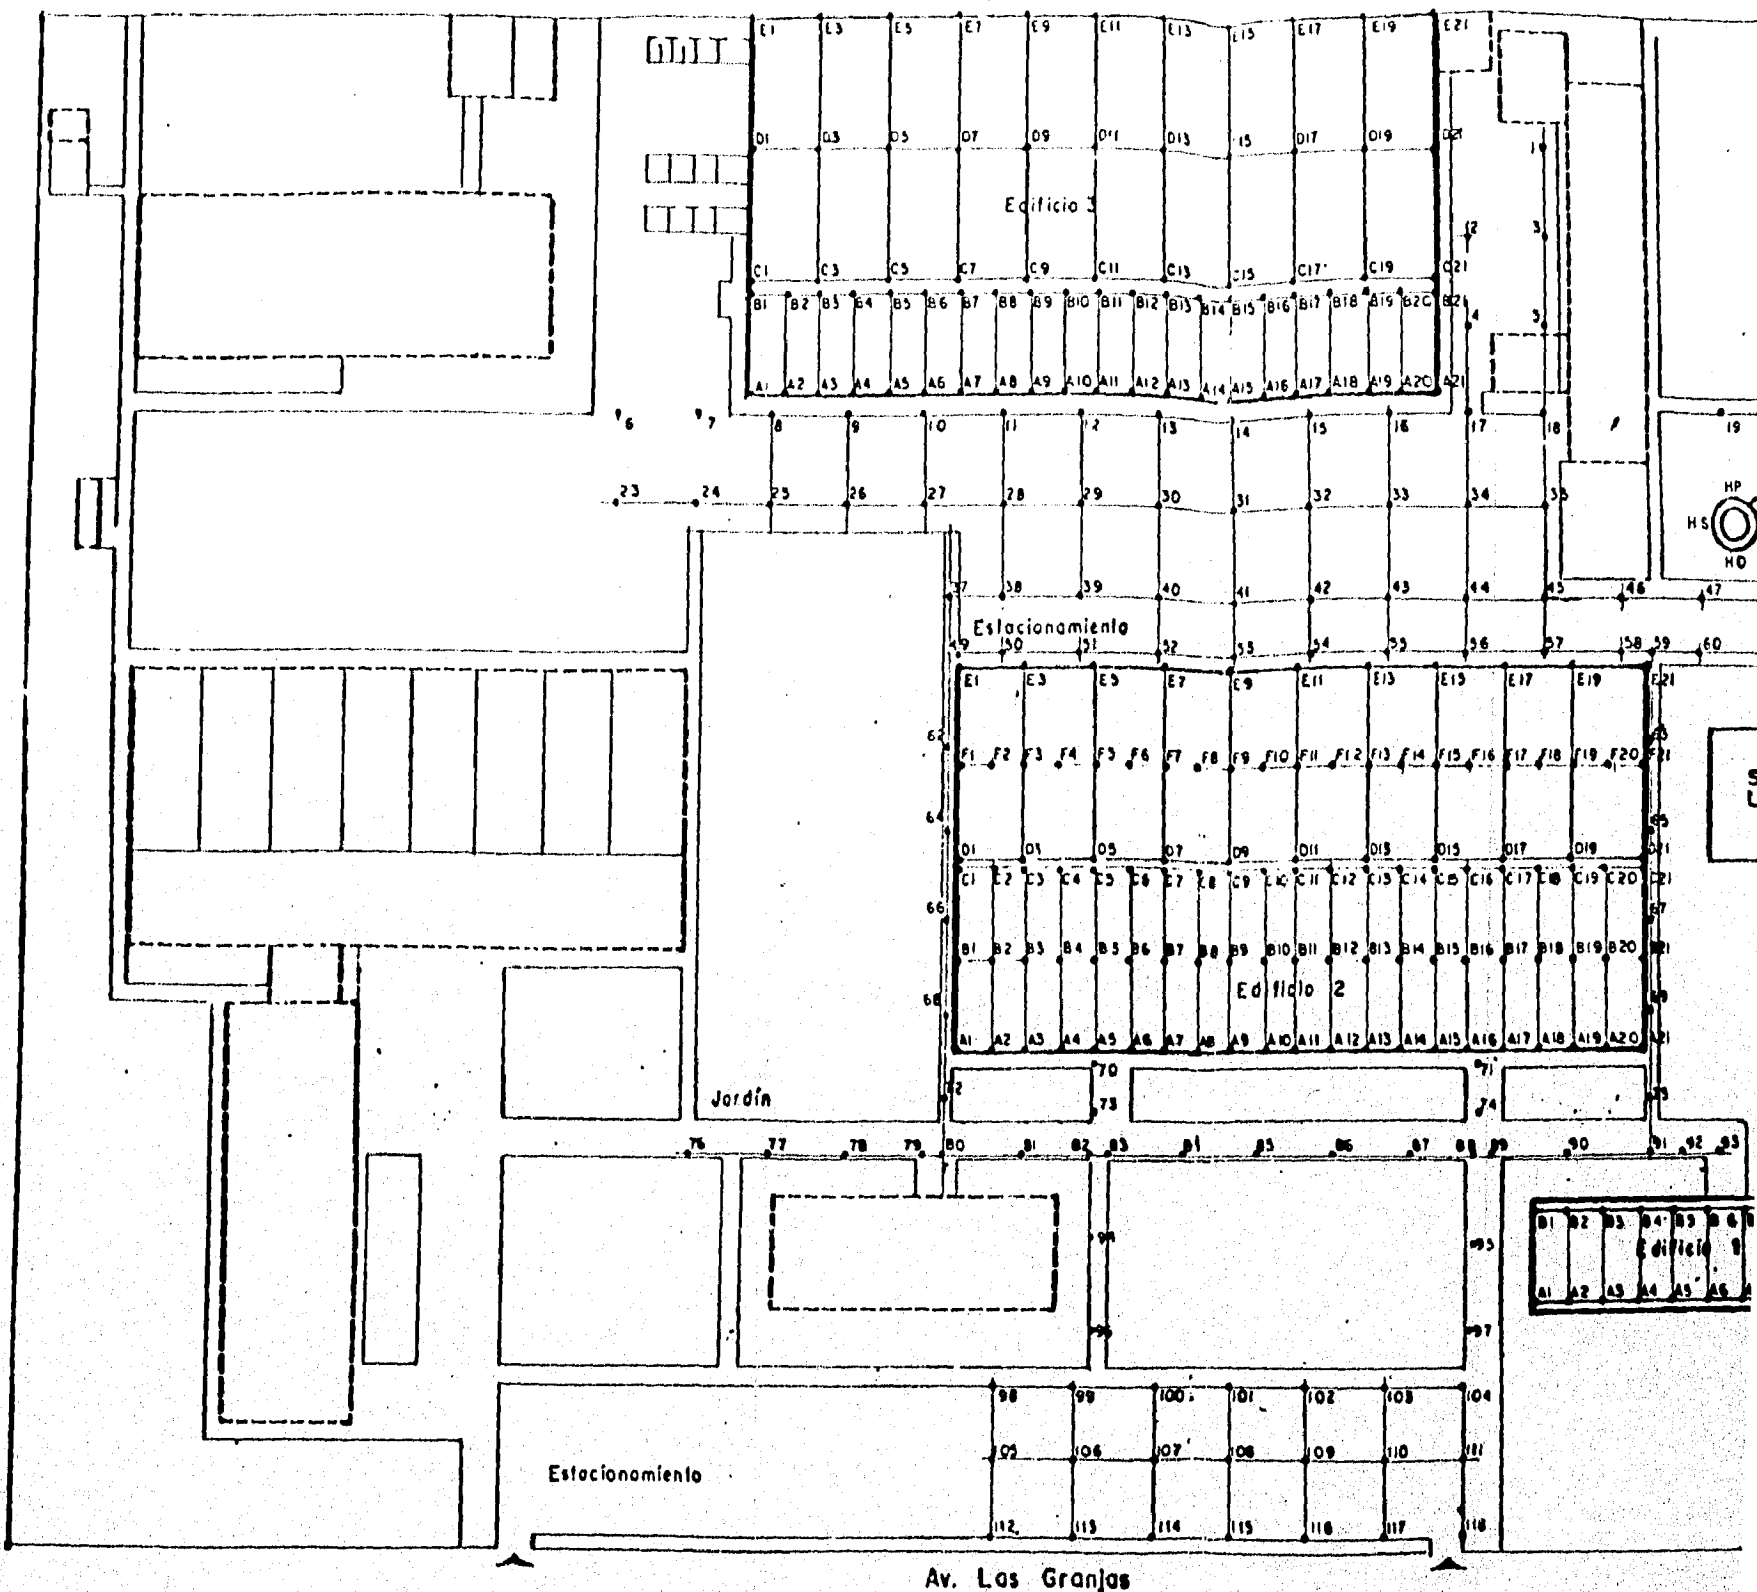
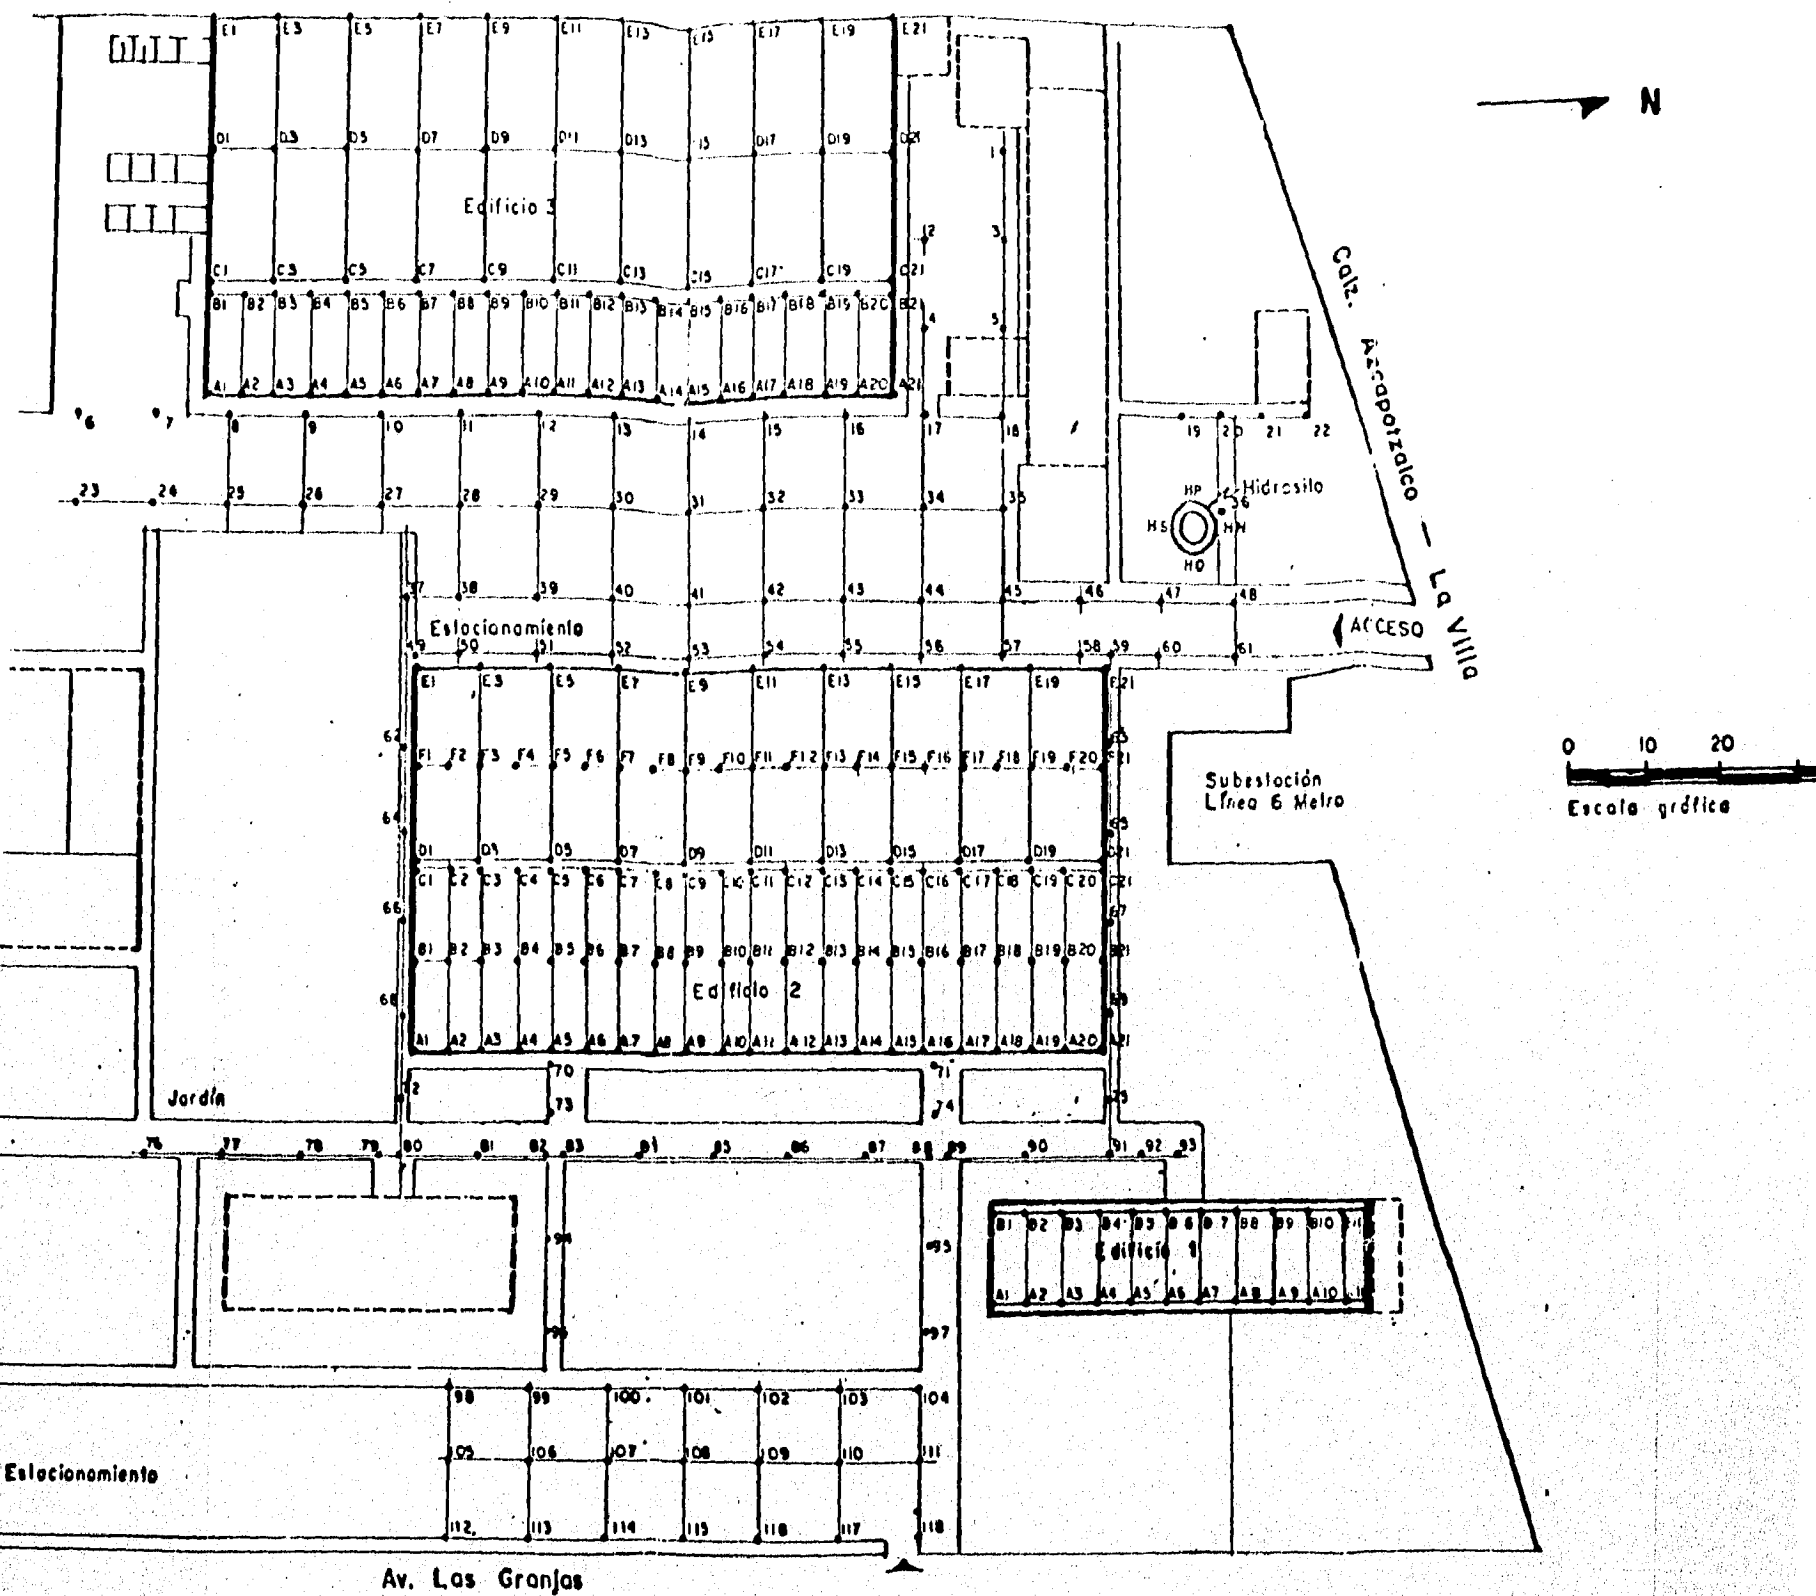
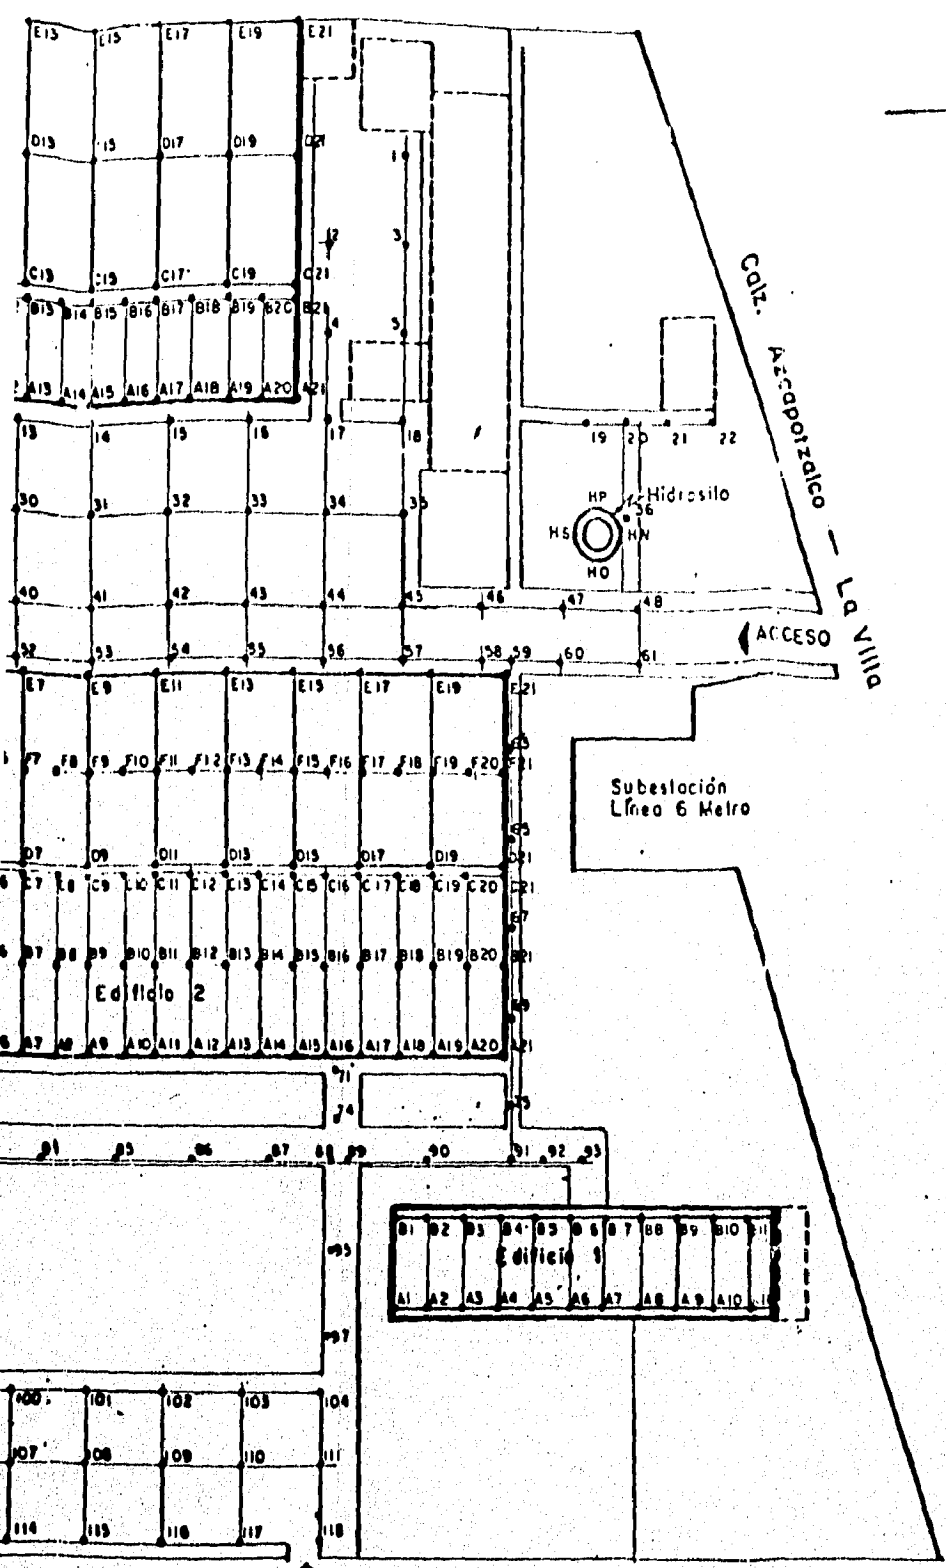
Fig. 6 Puntos de medición

La figura No. 6 contiene la ubicación de las referencias en columnas de los edificios y en los pisos de andadores y estacionamientos.

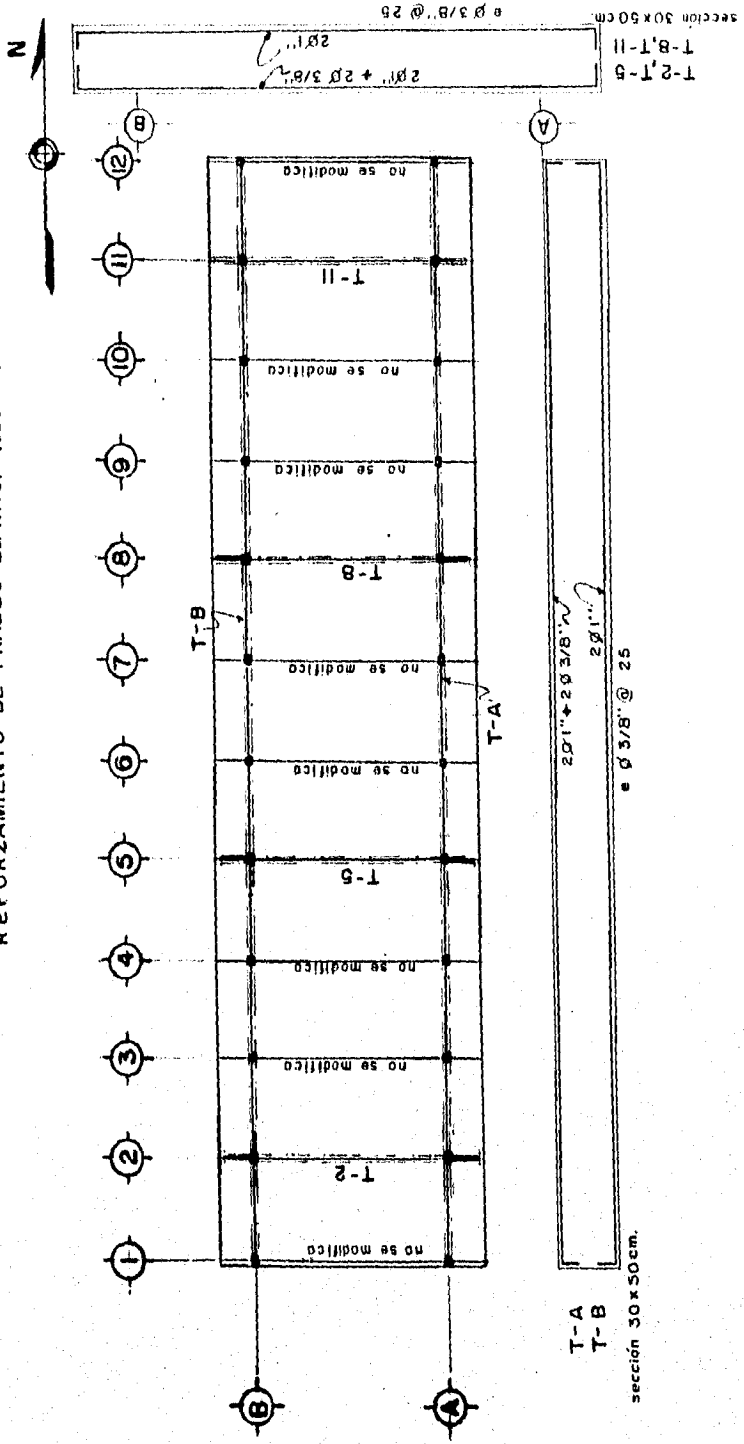
Fig. III-14

REFORZAMIENTO DE TRABES 2o Nivel (azofeo)

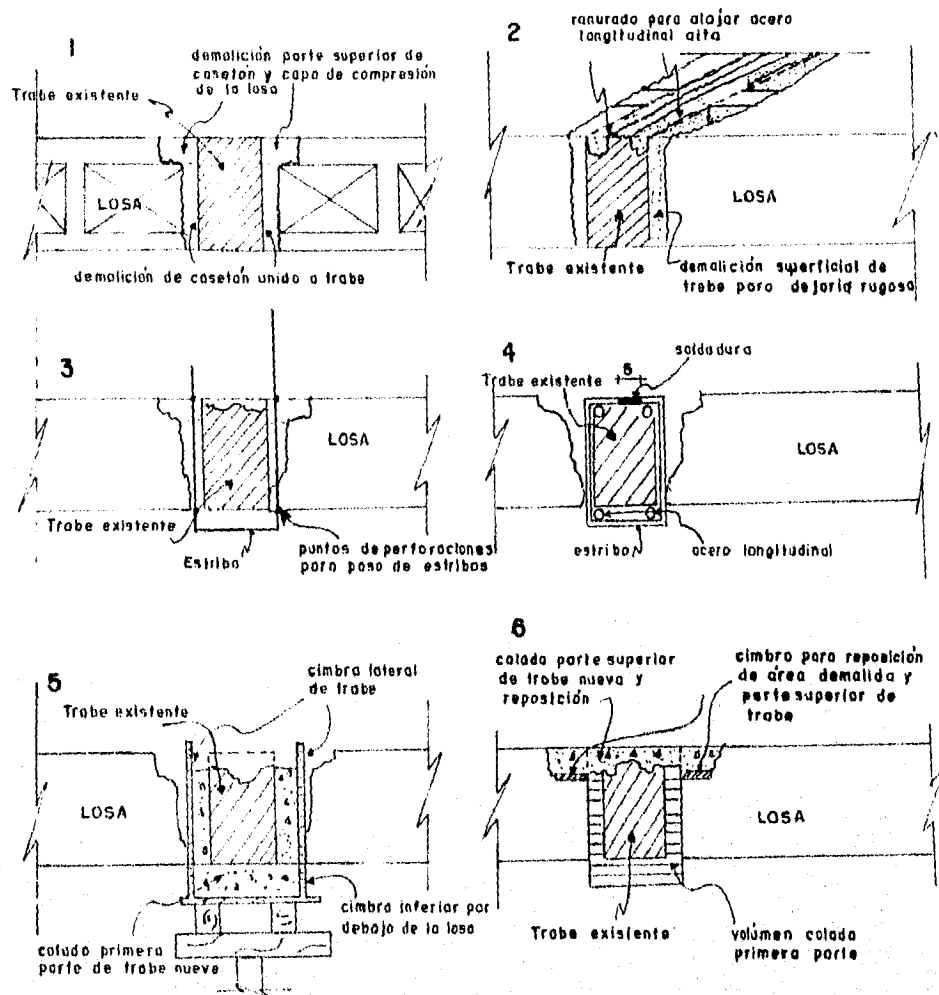
Fig. III-15

SECUENCIA PRINCIPAL DE CONSTRUCCION DE REFORZAMIENTO DE TRABES

La figura III.15 presenta en croquis la secuencia de construcción de las trabes de la reconstrucción.

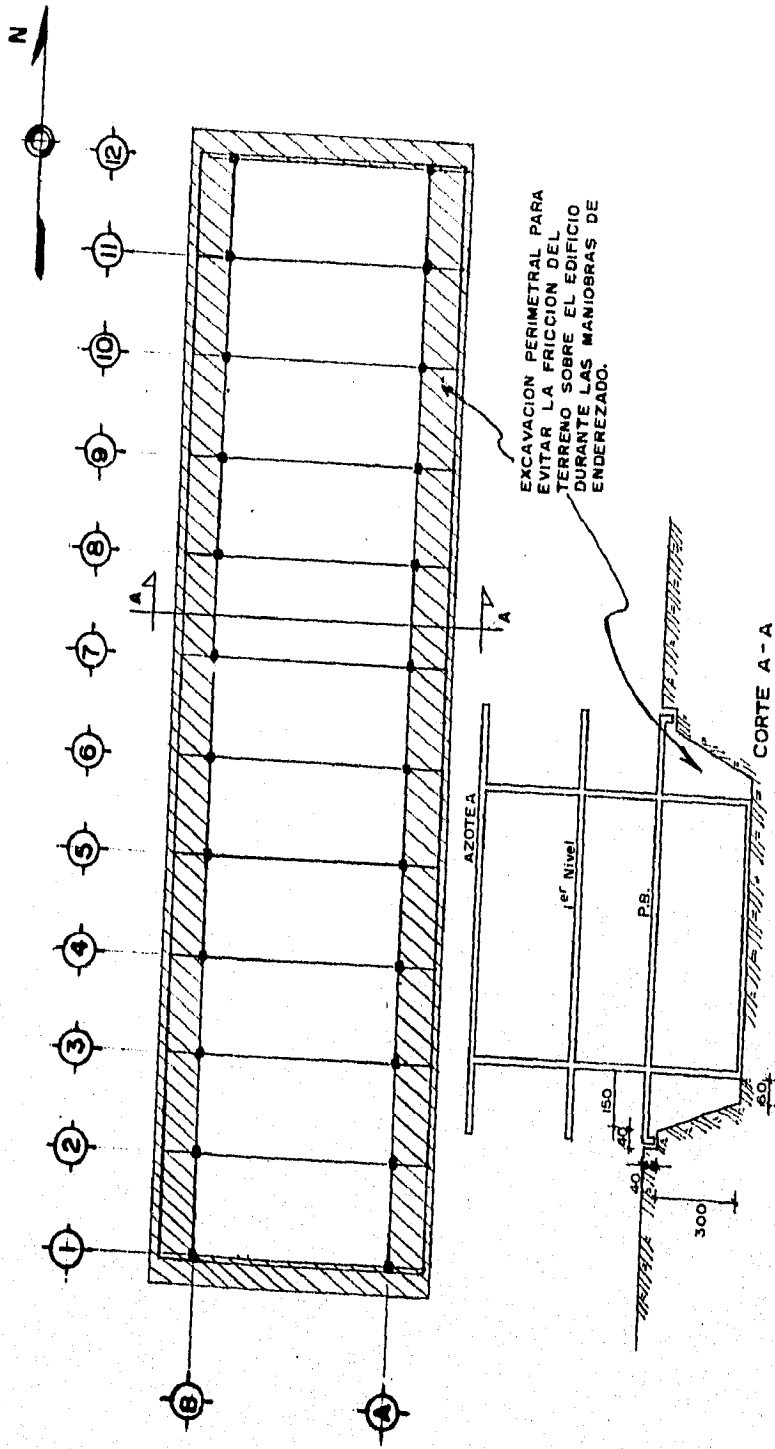
Fig. IV-3

Ya que el edificio está aislado del conjunto de los demás inmuebles sólo se aísla del terreno circundante (fig. IV.3).

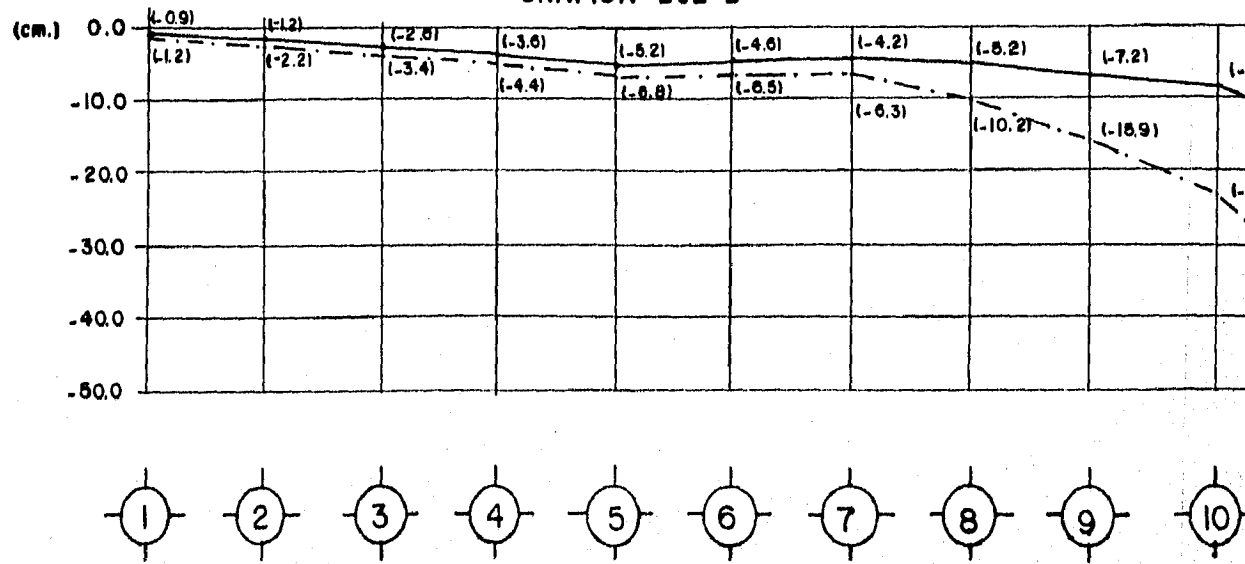
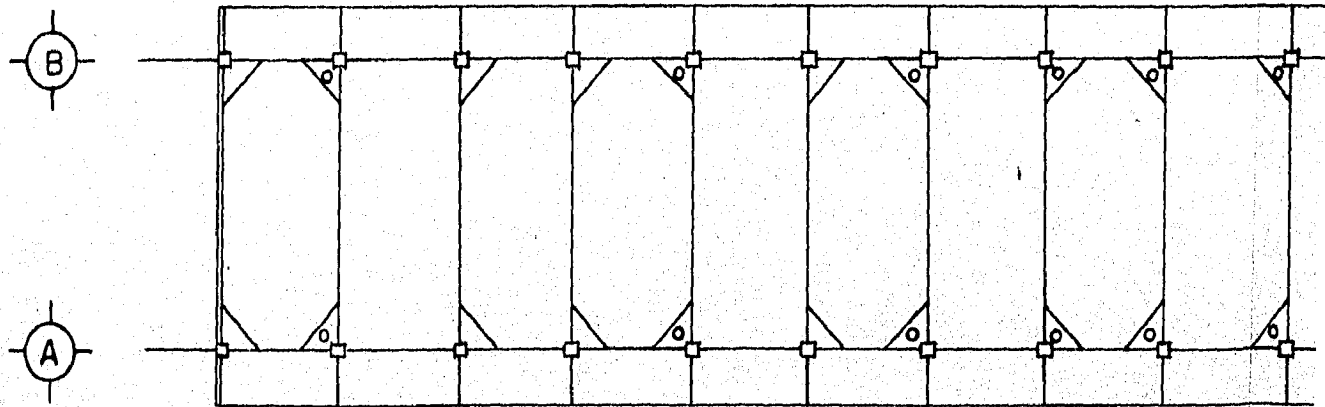
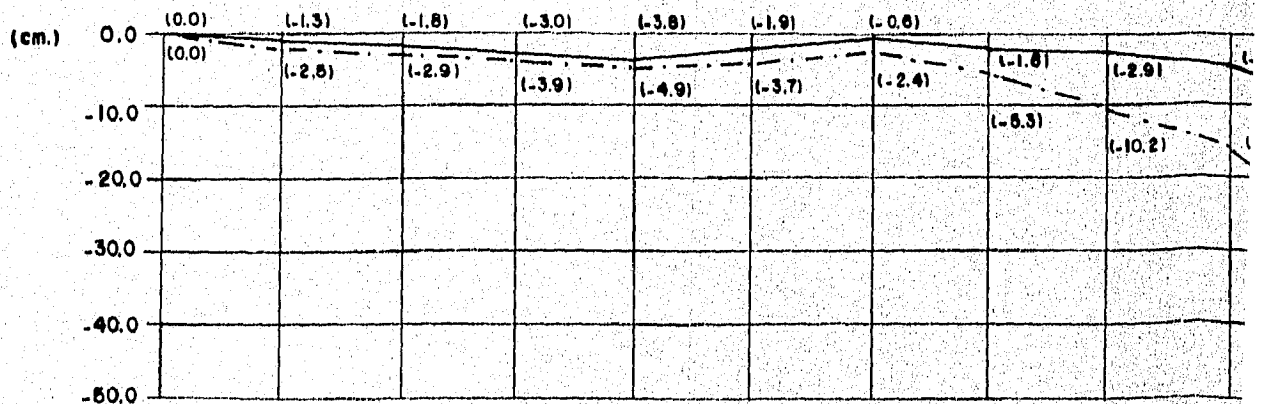
Fig. IV-7

El registro del desarrollo de la nivelación se llevó a cabo ejecutando las maniobras descritas en párrafos anteriores llevando el registro, casi a diario, de todos y cada uno de los puntos de sustentación (columnas), teniendo como resultado una recuperación en el punto más crítico B-12 de 24.6 cm, es decir, se logró levantar en ese punto al edificio dicha cantidad con respecto al punto 0.00 A-1 en el período del 23 de abril al 25 de junio de 1990.

GRAFICAS DE LA POSICION INICIAL Y FINAL DEL EDIFICIO
EN EL PROCESO DE RENIVELACION

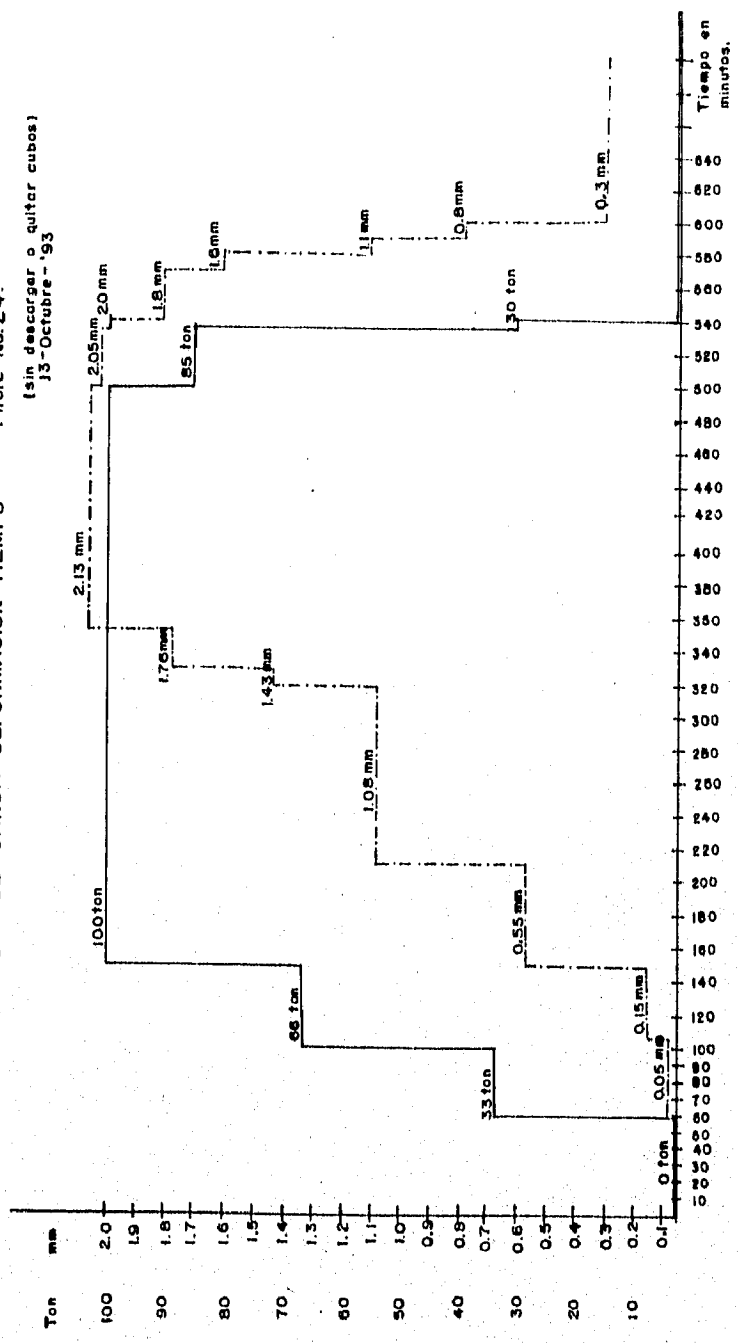
Fig. VI - 9

GRAFICA DE CARGA - DEFORMACION - TIEMPO Pilote No. 24.
 (sin descargar o quitar cubos)
 j3 - Octubre - '93

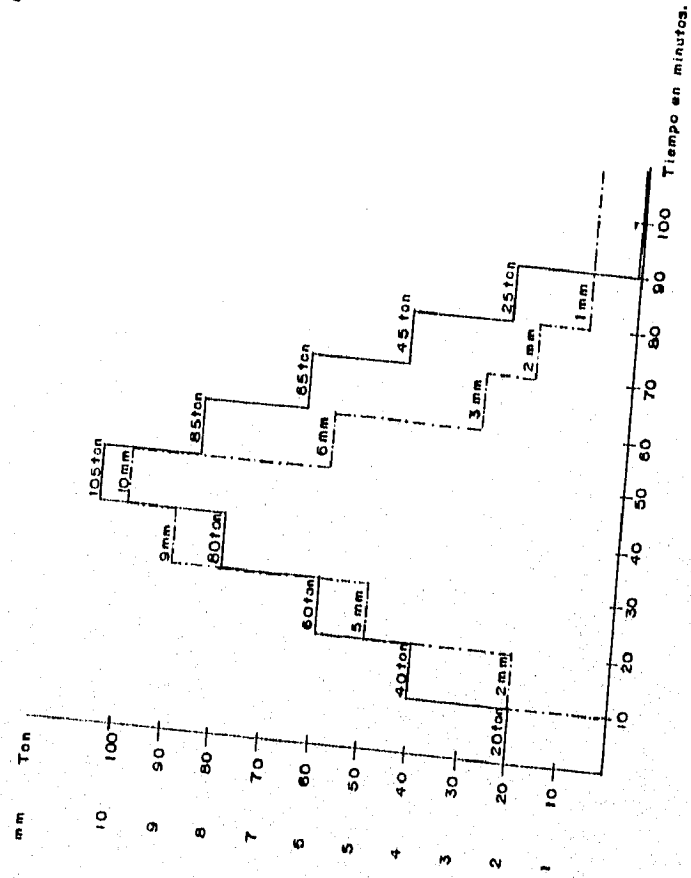
Fig. VI-10

GRAFICA DE CARGA-DEFORMACION-TIEMPO Pilote No.23

(Aplicación de carga sin cubos)
20-Julio-'93

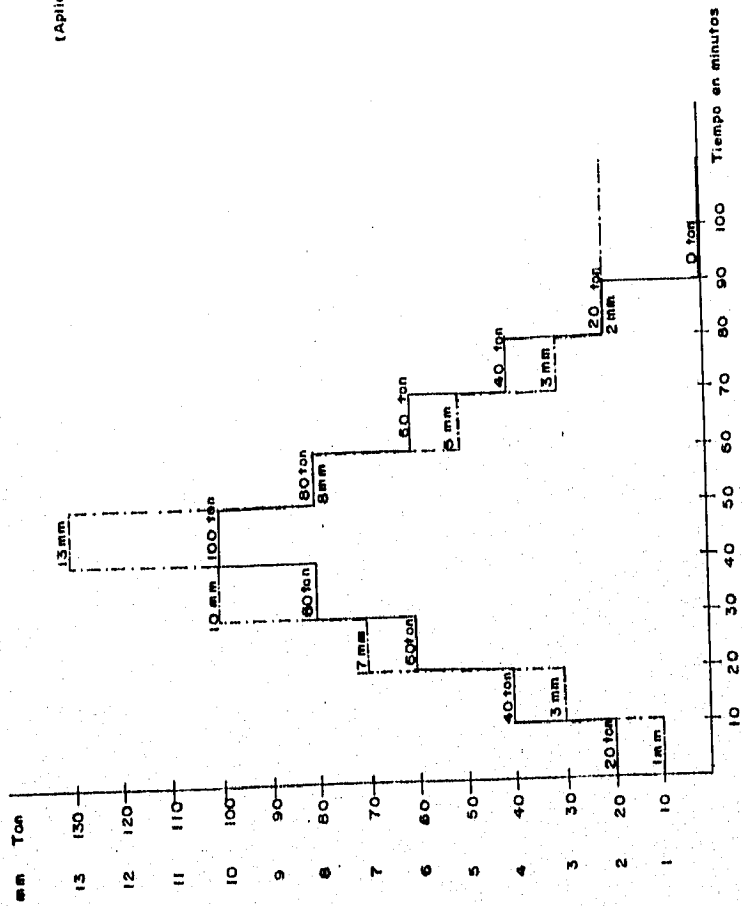
Fig. VI-11

GRAFICA DE CARGA - DEFORMACION - TIEMPO Pilote No-21

(Aplicación de carga sin cubos)
22 - Julio - '93
