**REHABILITACION Y REFORZAMIENTO DEL  
PAVIMENTO ACTUAL DE LA AV. CEYLAN**

**T E S I S**  
QUE PARA OBTENER EL TITULO DE:  
**INGENIERO CIVIL**  
P R E S E N T A :  
**FELIPE MARTINEZ CRUZ**

**1998.**

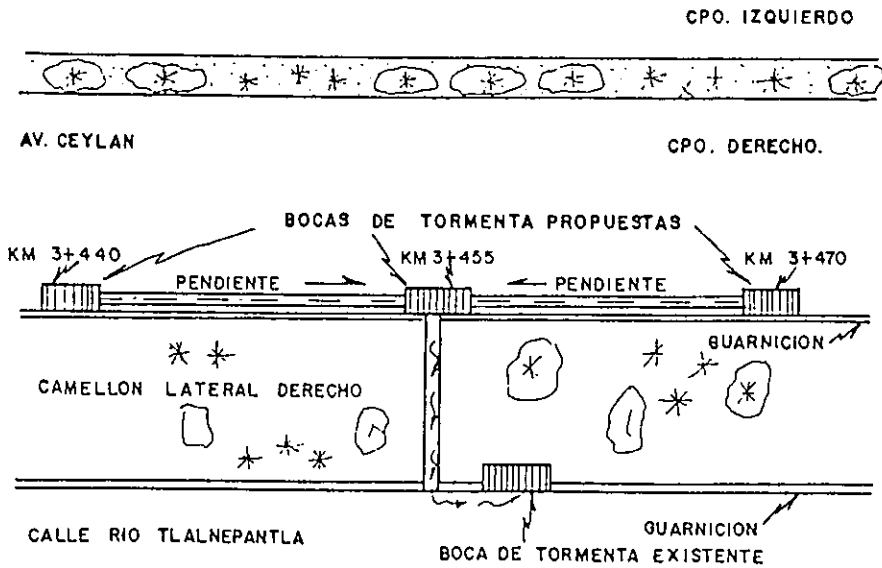
CROQUIS No. A.3

BOCAS DE TORMENTA PROPUESTAS CON LINEAS DE TUBERIA  
 INTERCONEXION PARA DESALOJO DE AGUAS PLUVIALES

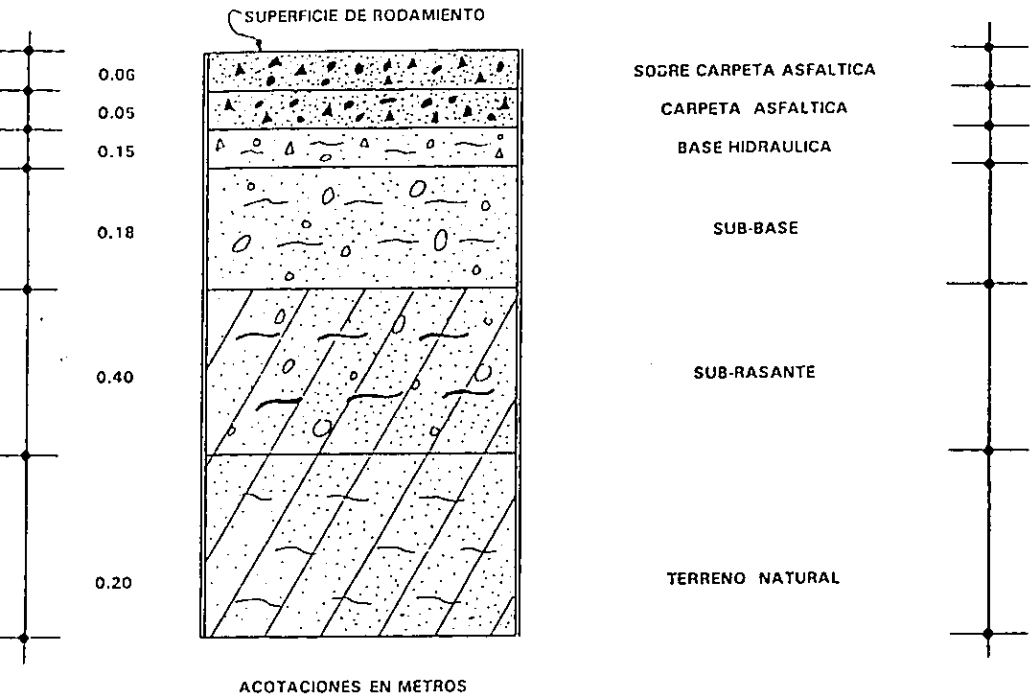
SONDEO No 1

CAPA	TIPO DE MATERIAL
SOPRE CARPETA ASFALTICA	CONCRETO ASFALTICO
CARPETA ASFALTICA	CONCRETO ASFALTICO
BASE HIDRAULICA	GRAVA - ARENA
SUB - BASE	ARCILLA - ARENOSA
SUB - RASANTE	ARENA - LIMOSA
TERRENO NATURAL	ARCILLA NEGRA DE ALTA COMPRESIBILIDAD

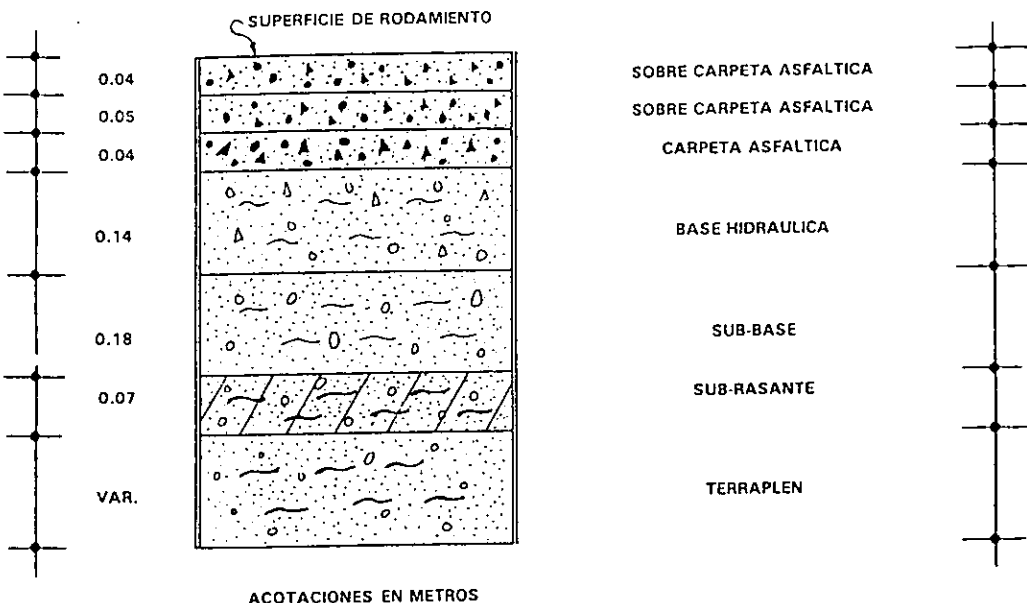
## SONDEO No 2

CAPA	TIPO DE MATERIAL
SOBRE CARPETA ASFALTICA	CONCRETO ASFALTICO
SOBRE CARPETA ASFALTICA	CONCRETO ASFALTICO
CARPETA ASFALTICA	CONCRETO ASFALTICO
BASE HIDRAULICA	GRAVA - ARENA
SUB - BASE	GRAVA - ARENA
SUB - RASANTE	ARENA - LIMOSA - POCO AGREGADO
TERRAPLEN	ARENA - LIMOSA - POCO AGREGADO

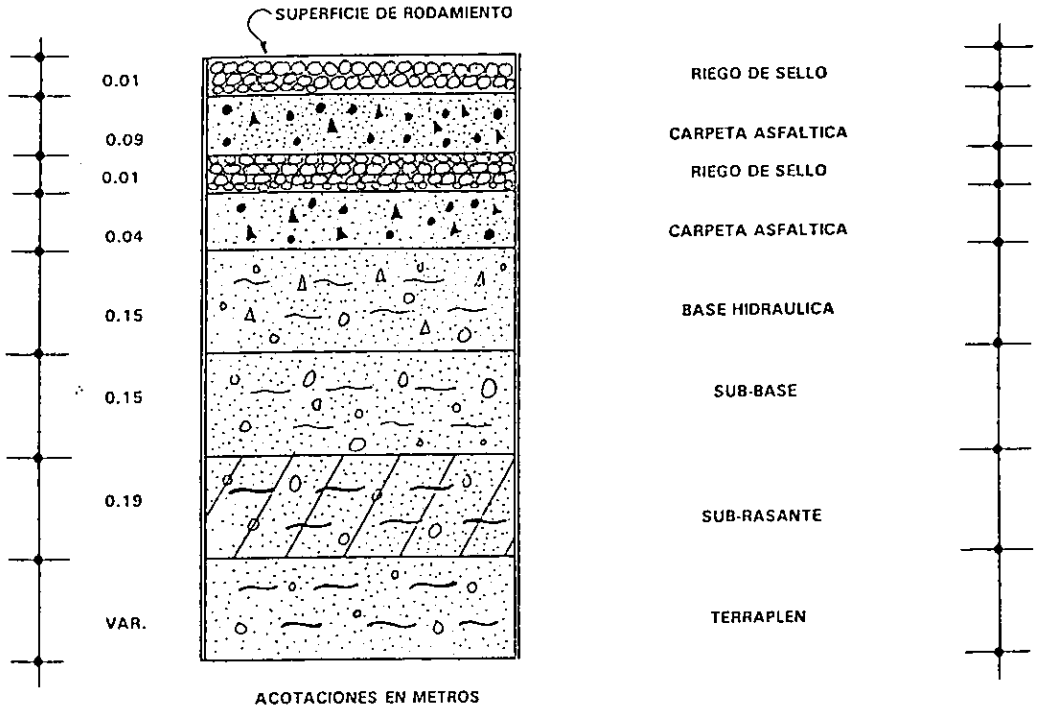
SONDEO No 3

CAPA	TIPO DE MATERIAL
RIEGO DE SELLO	MATERIAL 3A
CARPETA ASFALTICA	CONCRETO ASFALTICO
RIEGO DE SELLO	MATERIAL 3A
CARPETA ASFALTICA	CONCRETO ASFALTICO
BASE HIDRAULICA	GRAVA - ARENA
SUB - BASE	GRAVA - ARENA
SUB-RASANTE	ARENA LIMOSA
TERRAPLEN	ARENA LIMOSA

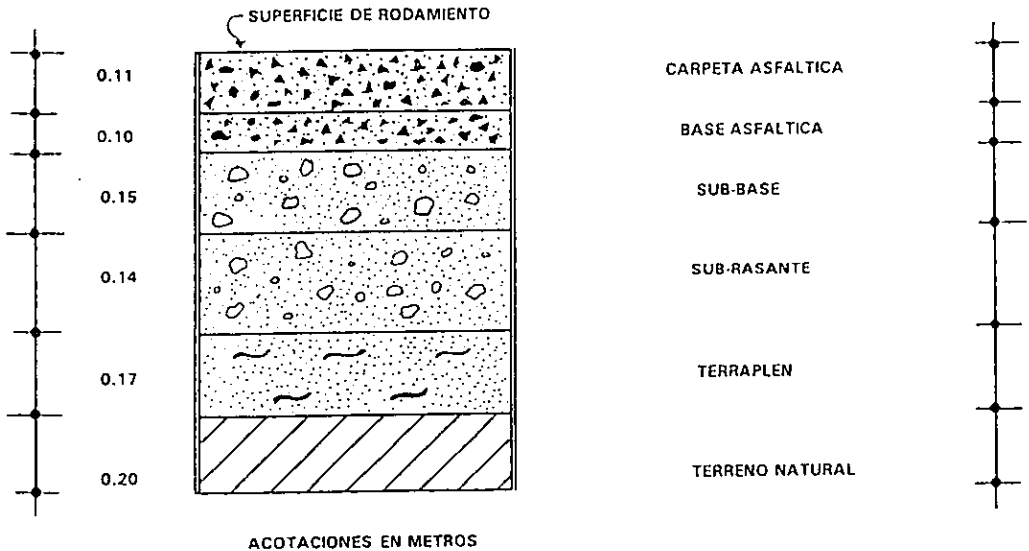
SONDEO No 4

CAPA	TIPO DE MATERIAL
CARPETA ASFALTICA	CONCRETO ASFALTICO
BASE ASFALTICA	GRAVA - ARENA - ASFALTO
SUB - BASE	GRAVA - ARENA
SUB - RASANTE	GRAVA - ARENA
TERRAPLEN	ARENA LIMOSA
TERRENO NATURAL	ARCILLA NEGRA

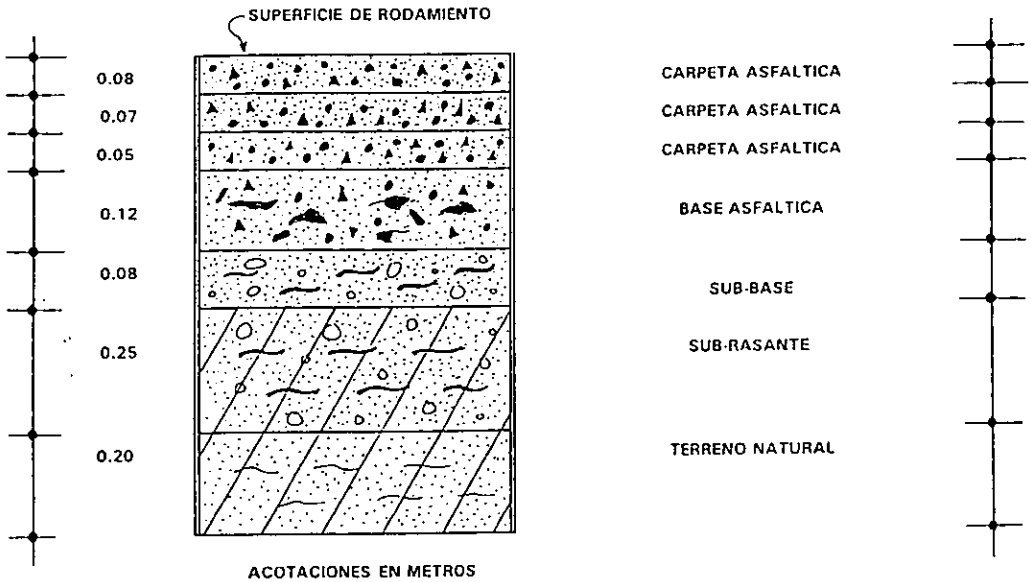
SONDEO No 5

CAPA	TIPO DE MATERIAL
CARPETA ASFALTICA	CONCRETO ASFALTICO
CARPETA ASFALTICA	CONCRETO ASFALTICO
CARPETA ASFALTICA	CONCRETO ASFALTICO
BASE ASFALTICA	GRAVA - ARENA - ASFALTO
SUB - BASE	GRAVA - ARENA LIMOSA
SUB - RASANTE	ARENA LIMOSA
TERRENO NATURAL	ARCILLA NEGRA

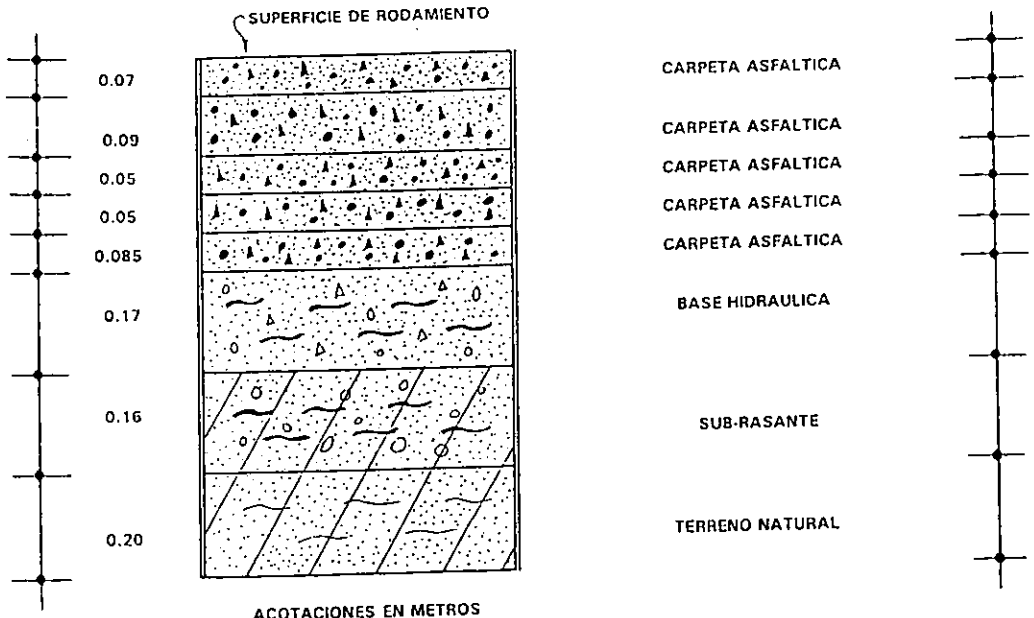
SONDEO No 6

CAPA	TIPO DE MATERIAL
CARPETA ASFALTICA	CONCRETO ASFALTICO
CARPETA ASFALTICA	CONCRETO ASFALTICO
CARPETA ASFALTICA	MEZCLA EN FRIO
CARPETA ASFALTICA	MEZCLA EN FRIO
CARPETA ASFALTICA	CONCRETO ASFALTICO
BASE HIDRAULICA	GRAVA - ARENA LIMOSA
SUB - RASANTE	ARENA LIMOSA
TERRENO NATURAL	ARCILLA NEGRA

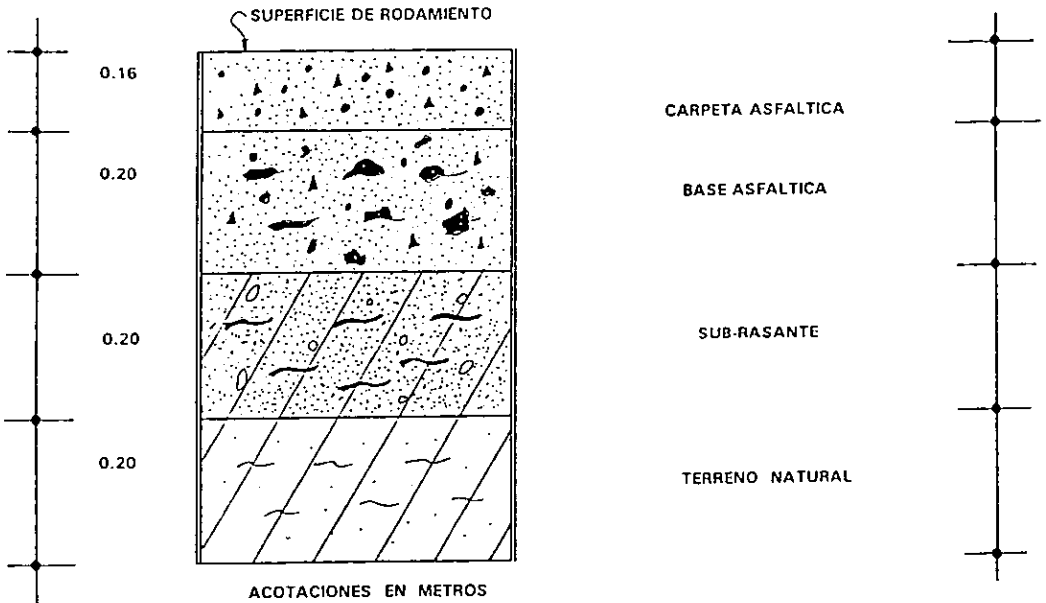
SONDEO No. 7

CAPA	TIPO DE MATERIAL
CARPETA ASFALTICA	CONCRETO ASFALTICO
BASE ASFALTICA	GRAVA - ARENA - ASFALTO
SUB - RASANTE	ARENA LIMOSA
TERRENO NATURAL	ARCILLA NEGRA

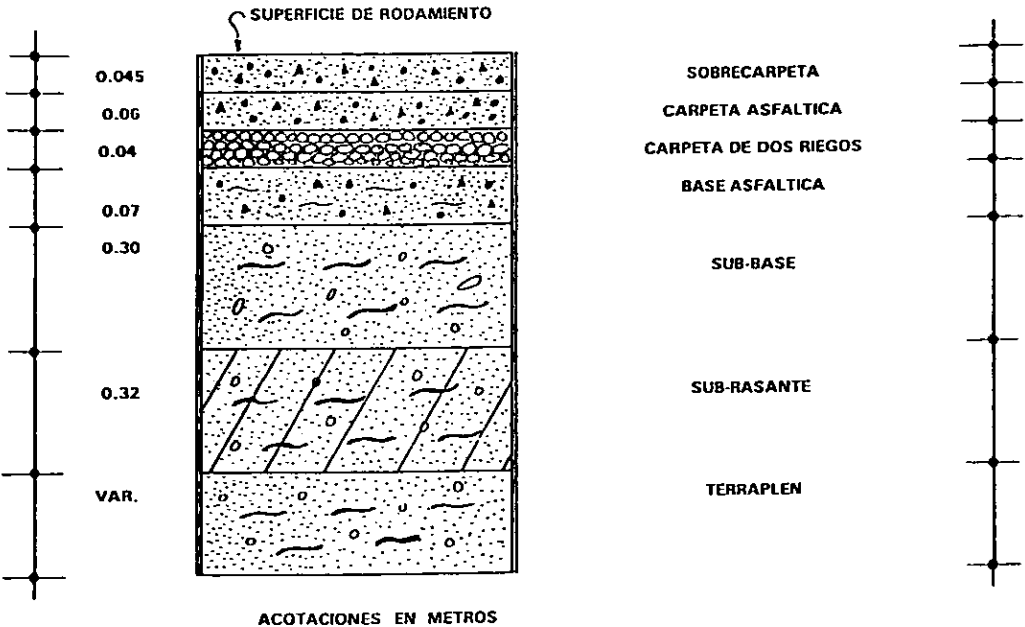
**SONDEO No. 9**

CAPA	TIPO DE MATERIAL
SOBRECARPETA	CONCRETO ASFALTICO
CARPETA ASFALTICA	CONCRETO ASFALTICO
CARPETA DE DOS RIEGOS	MATERIAL 3A
BASE ASFALTICA	GRAVA - ARENA - ASFALTO
SUB - BASE	GRAVA TRITURADA CON LIMO ARENOSO
SUB-RASANTE	CAFE
TERRAPLEN	LIMO ARENOSO COLOR CAFE
	LIMO ARENOSO

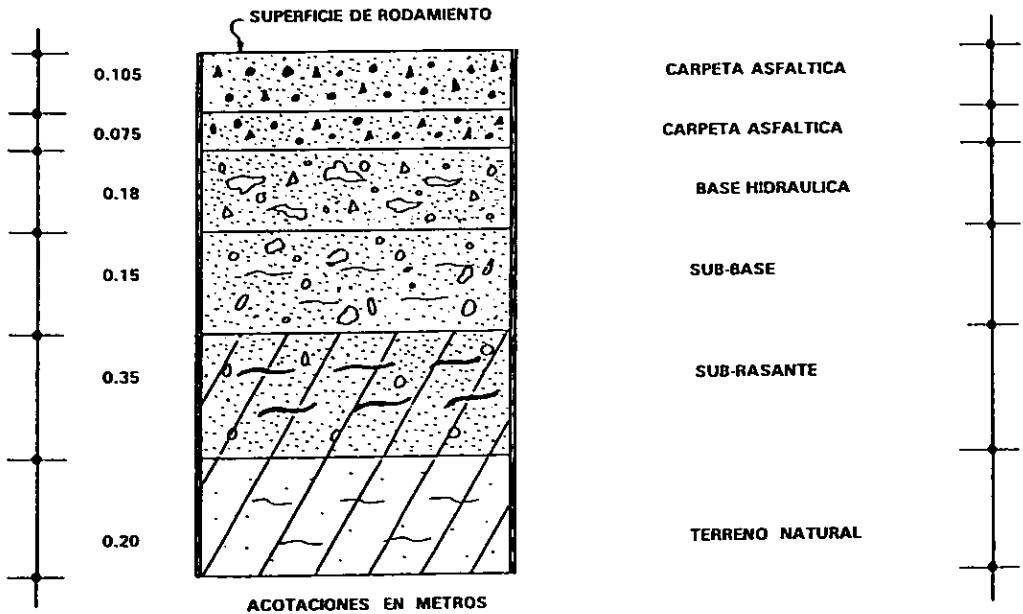
**SONDEO No 10**  
**KM. 2+100**  
**CARRIL DERECHO**  
**CUERPO IZQUIERDO**

CAPA	TIPO DE MATERIAL
CARPETA ASFALTICA	CONCRETO ASFALTICO
CARPETA ASFALTICA	CONCRETO ASFALTICO
BASE HIDRAULICA	GRAVA - ARENA
SUB - BASE	GRAVA - ARENA
SUB - RASANTE	ARENA - LIMOSA
TERRENO NATURAL	ARCILLA NEGRA

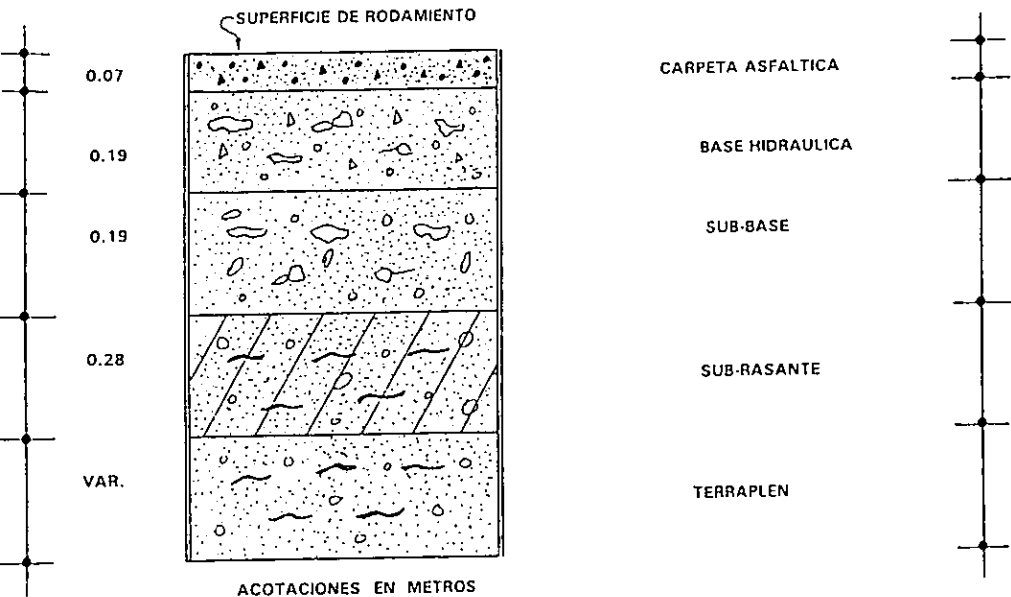
SONDEO No 12

CAPA	TIPO DE MATERIAL
CARPETA ASFALTICA	CONCRETO ASFALTICO
BASE HIDRAULICA	GRAVA - ARENA
SUB - BASE	GRAVA - ARENA
SUB - RASANTE	ARENA - LIMOSA
TERRAPLEN	ARENA - LIMOSA

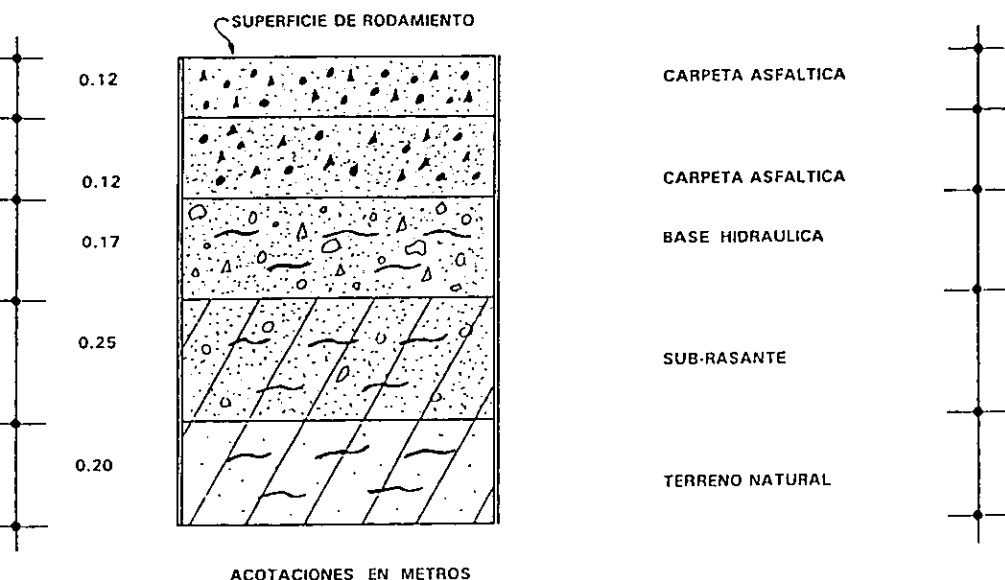
**SONDEO No 13**  
**KM. 4+500**  
**CARRIL DERECHO**  
**CUERPO IZQUIERDO**

CAPA	TIPO DE MATERIAL
CARPETA ASFALTICA	CONCRETO ASFALTICO
CARPETA ASFALTICA	ELABORADA EN FRIJO
BASE HIDRAULICA	GRAVA - ARENA - MOSA
SUB - RASANTE	ARENA - MOSA
TERRENO NATURAL	ARCILLOSA NEGRA

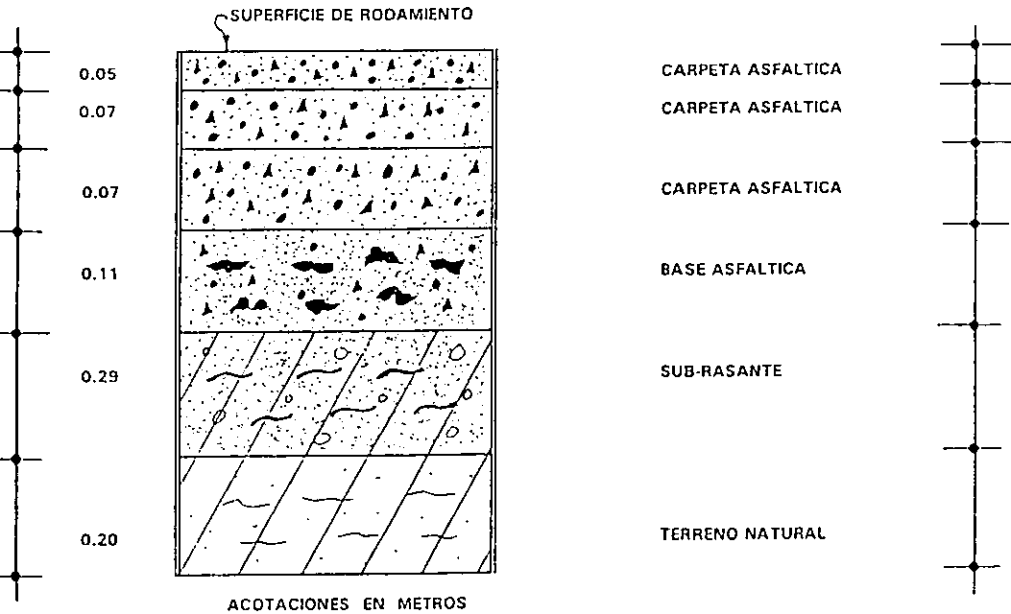
SONDEO No 14

CAPA	TIPO DE MATERIAL
CARPETA ASFALTICA	CONCRETO ASFALTICO
CARPETA ASFALTICA	CONCRETO ASFALTICO
CARPETA ASFALTICA	CONCRETO ASFALTICO
BASE ASFALTICA	GRAVA - ARENA - ASFALTO
SUB - RASANTE	ARENA - LIMOSA
TERRENO NATURAL	ARCILLA NEGRA
