TESIS DE MAESTRIA EN ARQUITECTURA
RESTAURACION DEL ANTIGUO HOSTAL
EN TENANCINGO ESTADO DE MEXICO
RESTAURACION DE ARQUITECTURAS DE ADOBE

**RESTAURACIÓN DEL ANTIGUO HOSTAL
EN TENANCINGO ESTADO DE MÉXICO**

RESTAURACIÓN DE ARQUITECTURAS DE ADOBE

Carlos Alberto Mercado Limones

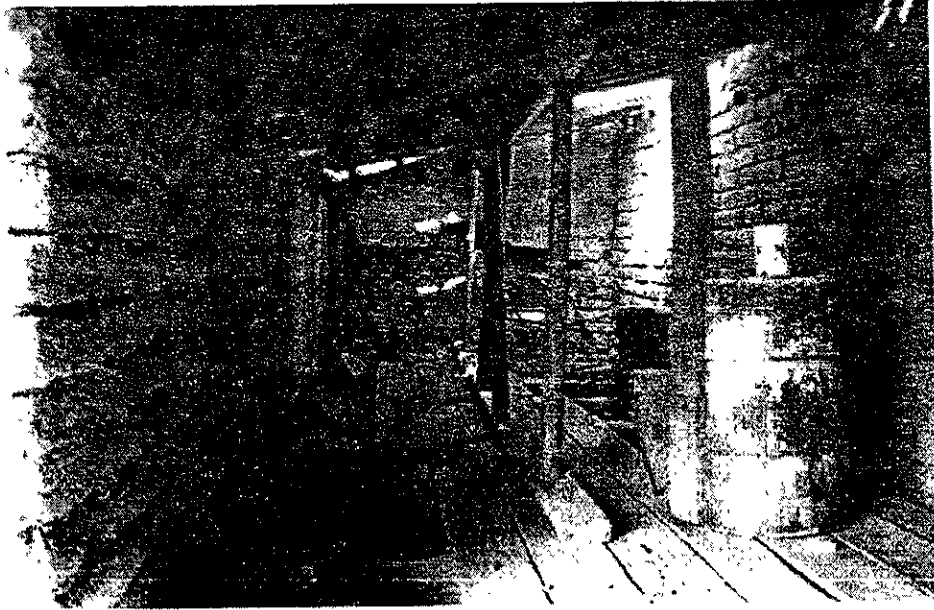
Aspecto de los entarimados en las áreas de labor y guardado

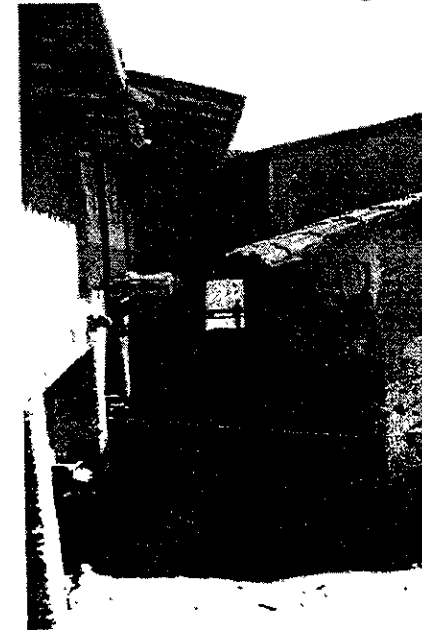
En la totalidad del inmueble deberá ser restituido el aplanado de los muros; desgraciadamente no hay muchos restos de cómo pudieron ser éstos originalmente, en cuanto a color y textura, sin embargo, con los pocos vestigios encontrados en la finca, con los existentes en edificios aledaños y con el testimonio de algunos pobladores se puede hacer una propuesta que recree el ambiente que tenían éstos.

Con las huellas encontradas a través de calas estratigráficas y los testimonios de pobladores, se sabe que la mezcla utilizada para el revoque de los muros era de cal y arena, sobre la cual se colocaba

un enlucido de pintura a la cal. Procedimiento constructivo que será rescatado para recubrir nuevamente el Antiguo Hostal.
