FACULTAD DE INGENIERIA

COMPORTAMIENTO Y SOLUCION AL PROBLEMA
DE HUNDIMIENTOS DIFERENCIALES PRESENTES
EN UN INMUEBLE UBICADO EN ZONA DE LAGO

DANIEL CISNEROS MAGAÑA

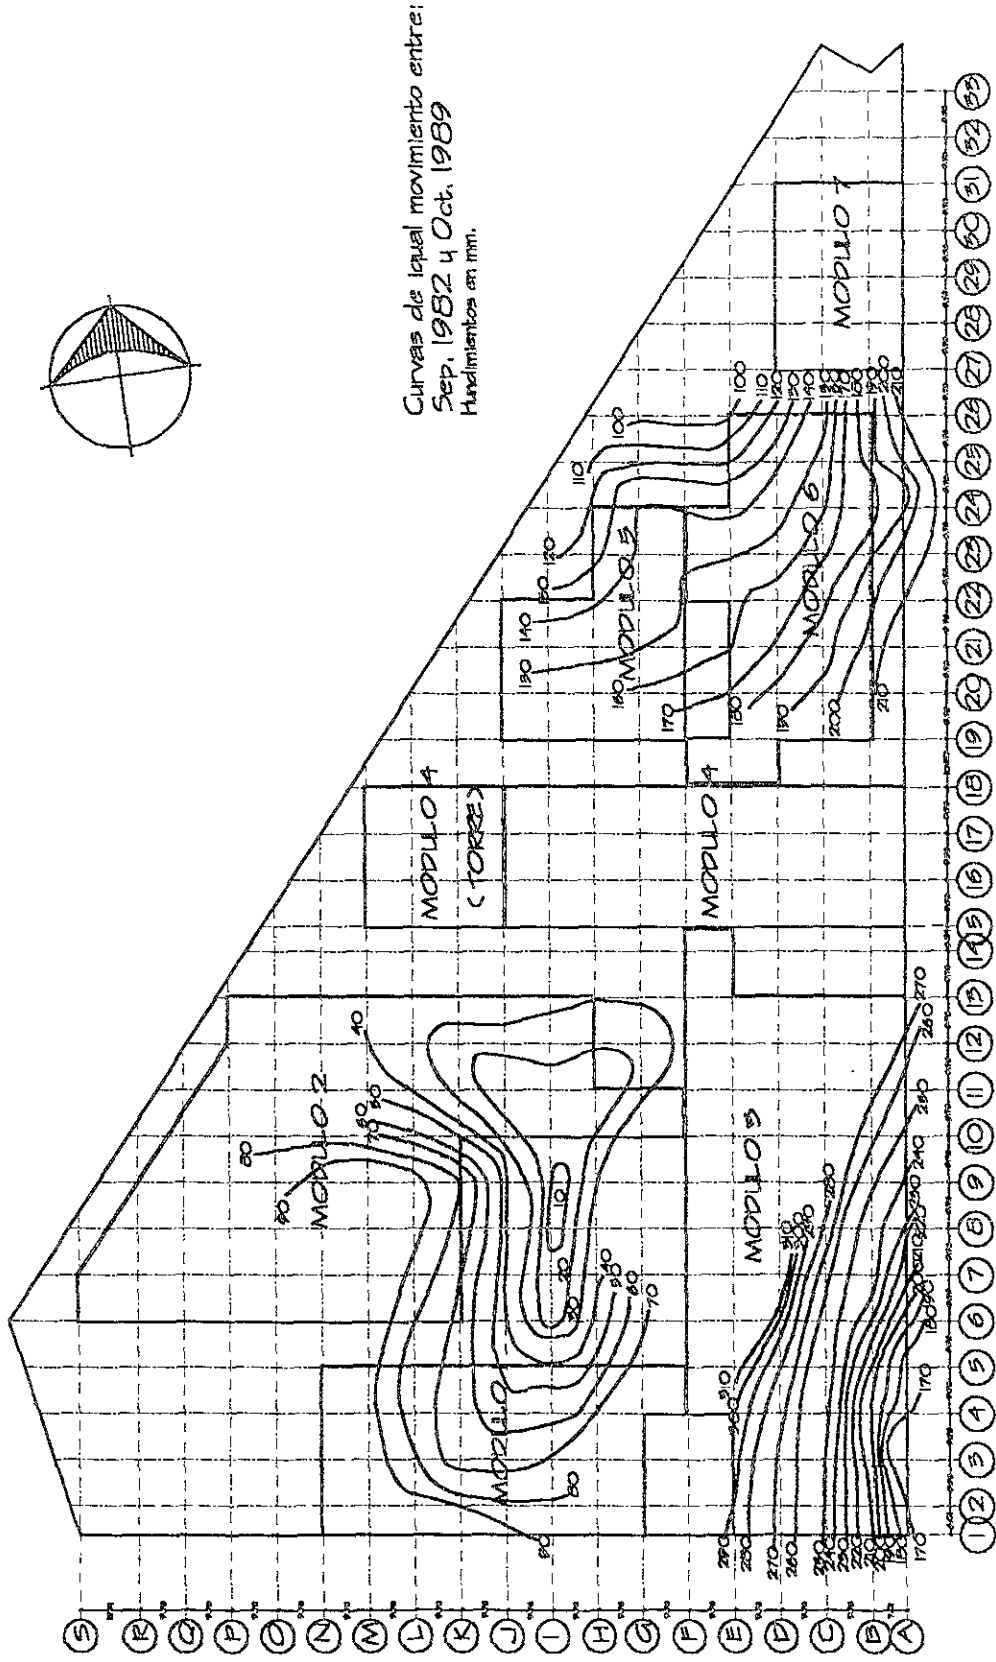
Figura # 12

Esta información ha servido para elaborar una planta con curvas de igual movimiento vertical (figura 12), en donde se observan los mayores asentamientos ocurridos entre los módulos 1, 2 y 3, y los mayores en el módulo 3.

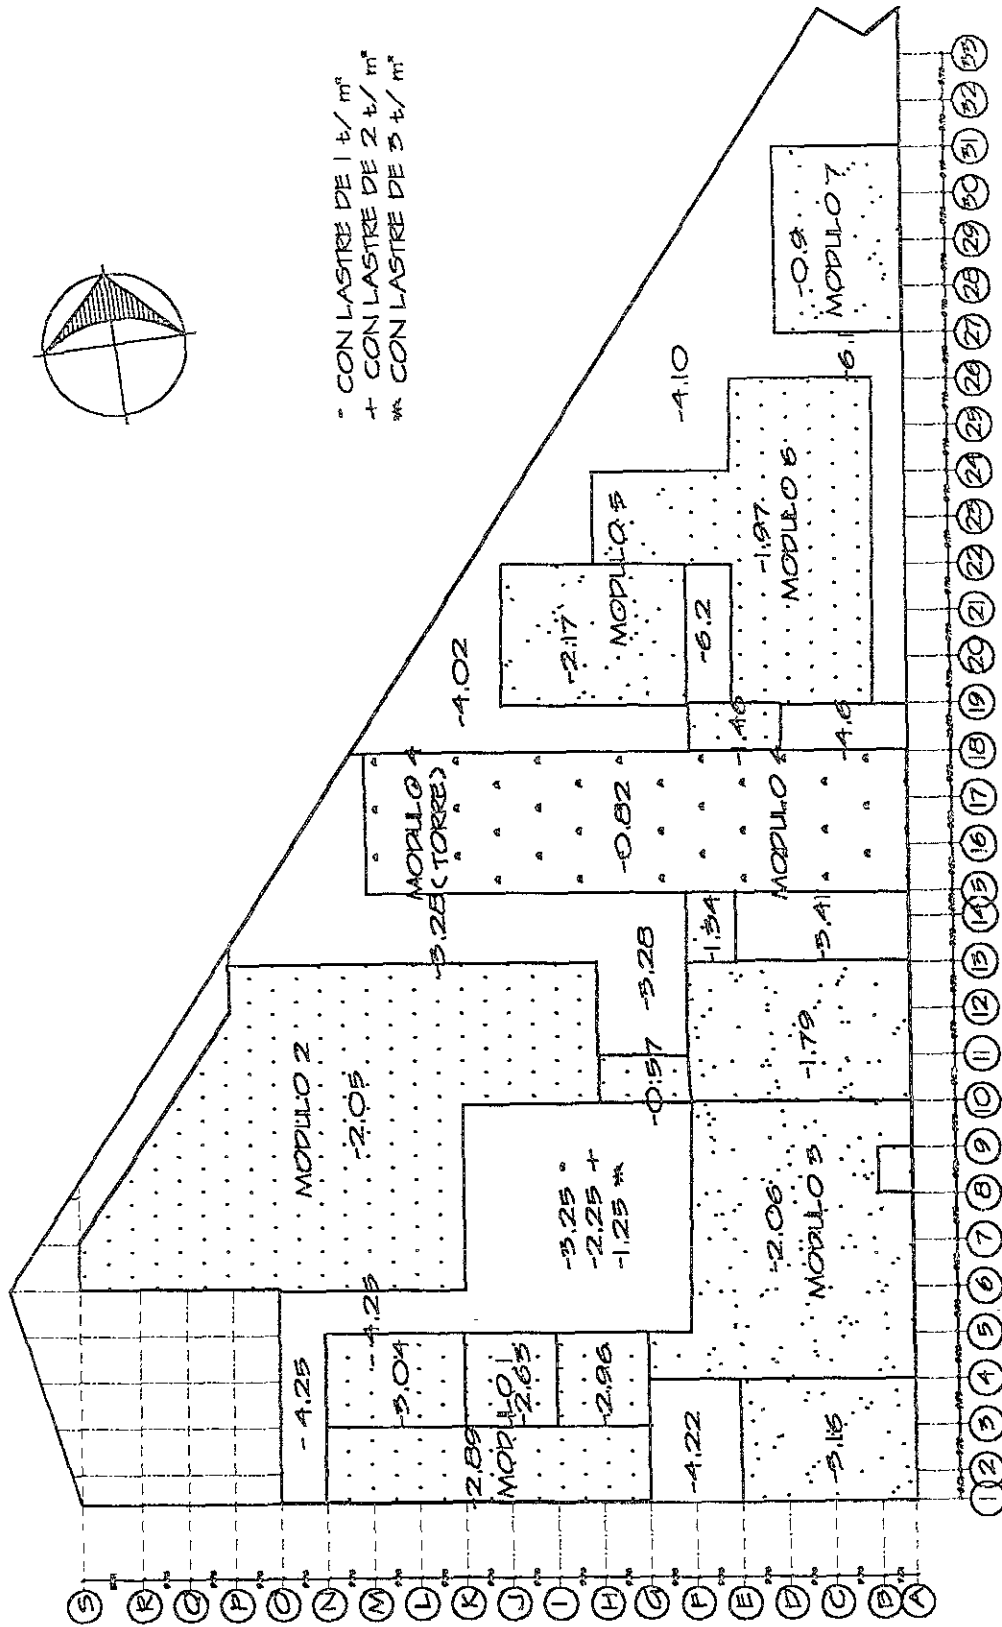
Figura #17

El cálculo aproximado de las expansiones diferidas del conjunto tomando en cuenta la colocación de un lastre en la plaza situada entre los módulos 1, 2 y 3, se efectuó considerando las descargas permanentes que se indican en la figura 17, respecto al estado de esfuerzos que originalmente presentaban los depósitos del subsuelo. Las descargas permanentes, se obtuvieron de restar a la descarga por excavación el peso de la estructura o de la plaza considerada distribuida sobre la losa de fondo del cajón de cimentación, de acuerdo a sus características de rigidez tanto de ella como de la estructura, el 40% de la capacidad de carga última por fricción de los pilotes colocados bajo cada una de las áreas, y en la zona de la plaza situada entre los módulos 1, 2 y 3 el peso del lastre que produzca presiones de 1, 2 y 3 t/m².

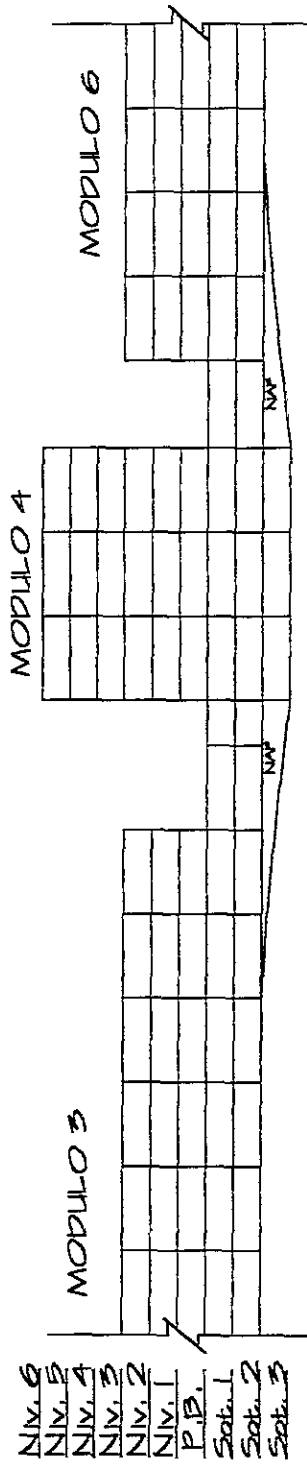
Figura # 22

Un aspecto que tiene una influencia importante en el comportamiento del Conjunto, es que durante algunos años anteriores y hasta el momento de la falla, en el tercer sótano del módulo 4, se tenían filtraciones del agua freática, a través de los muros perimetrales y probablemente entre el espacio que queda entre la losa y los pilotes que la atraviesan, que se contemplaba tuviesen dispositivos de control de carga. Dada la importancia del volumen de agua que se infiltra hacia el tercer sótano del módulo 4, se construyó un piso falso a una altura de 0.80 m sobre el nivel de piso de la losa de fondo del tercer sótano, con el propósito de que el agua que se infiltrara, se almacenara en el espacio que queda bajo el piso falso, y posteriormente mediante bombeo desalojarla. El bombeo se realizó diariamente, iniciándose con un tirante medio de agua de 0.70 m hasta abatirlo a un tirante de 0.30 m. El permitir que el agua freática se filtrara hacia el tercer sótano, con volúmenes tan importantes, y el bombeo que para efectos prácticos puede considerarse como permanente, dio por resultado un abatimiento del nivel de agua freática en la vecindad del tercer sótano, produciéndose un cono de abatimiento con las dimensiones que se señalan en la figura 22, lo que provocó que los materiales que se encontraban sobre la superficie que define el nivel freático cambiaran su peso volumétrico de la condición sumergida a la condición saturada, es decir, que aumente su peso volumétrico en 1 t/m^3 ; además, la disminución del nivel freático generó una modificación en las condiciones hidráulicas del subsuelo como puede verse en la figura 23. Tanto la modificación de las condiciones hidráulicas del subsuelo por efecto del bombeo local, como el incremento del peso volumétrico de los materiales que quedaron sobre la nueva posición del nivel freático, produjeron incrementos en los esfuerzos efectivos de la estructura de los depósitos arcillosos, que dieron lugar a que en la zona afectada por el bombeo se tengan asentamientos que afectarán la estructura en la misma zona.

CONO DE ABATIMIENTO DEL NIVEL DE
AGUAS FREÁTICAS POR BOMBEO LOCAL

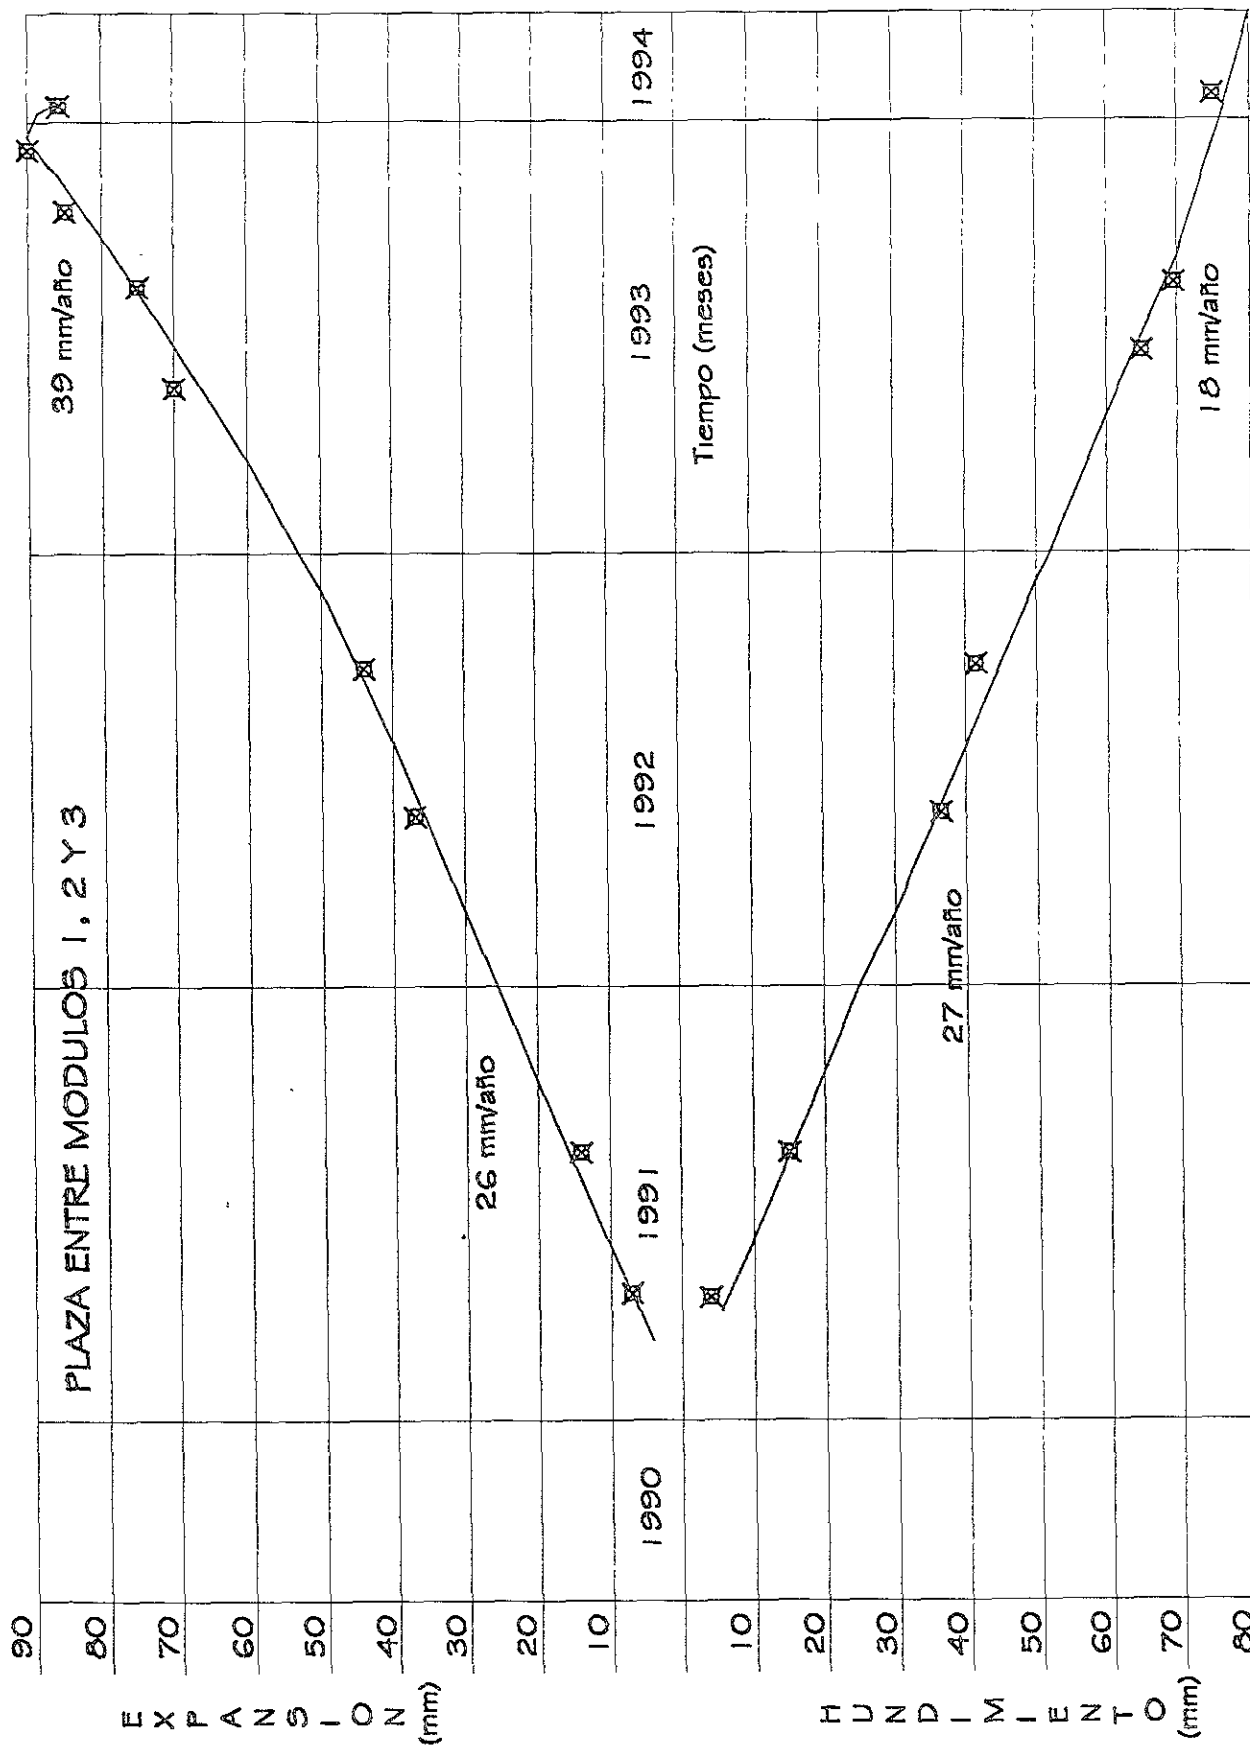
Figura # 25

El estado de los movimientos verticales del Conjunto Hidalgo en el tiempo de ocurrencia de la falla en las losas, se puede ver en la figura 25. Cabe señalar que los datos para la realización de la gráfica se obtuvieron cuando se presentó el problema y por tanto se actuó de forma inmediata realizando los trabajos de apuntalamiento en las zonas afectadas.

Para disminuir el riesgo de falla de la estructura y debido a la sobrecompensación existente, se recomendó aplicar lastre constituido por arena en el área de la plaza principal (entre módulos 1, 2 y 3), con una altura media de 1.9 m, colocado en el piso del sótano dos, que corresponde a una carga de 3.2 t/m².

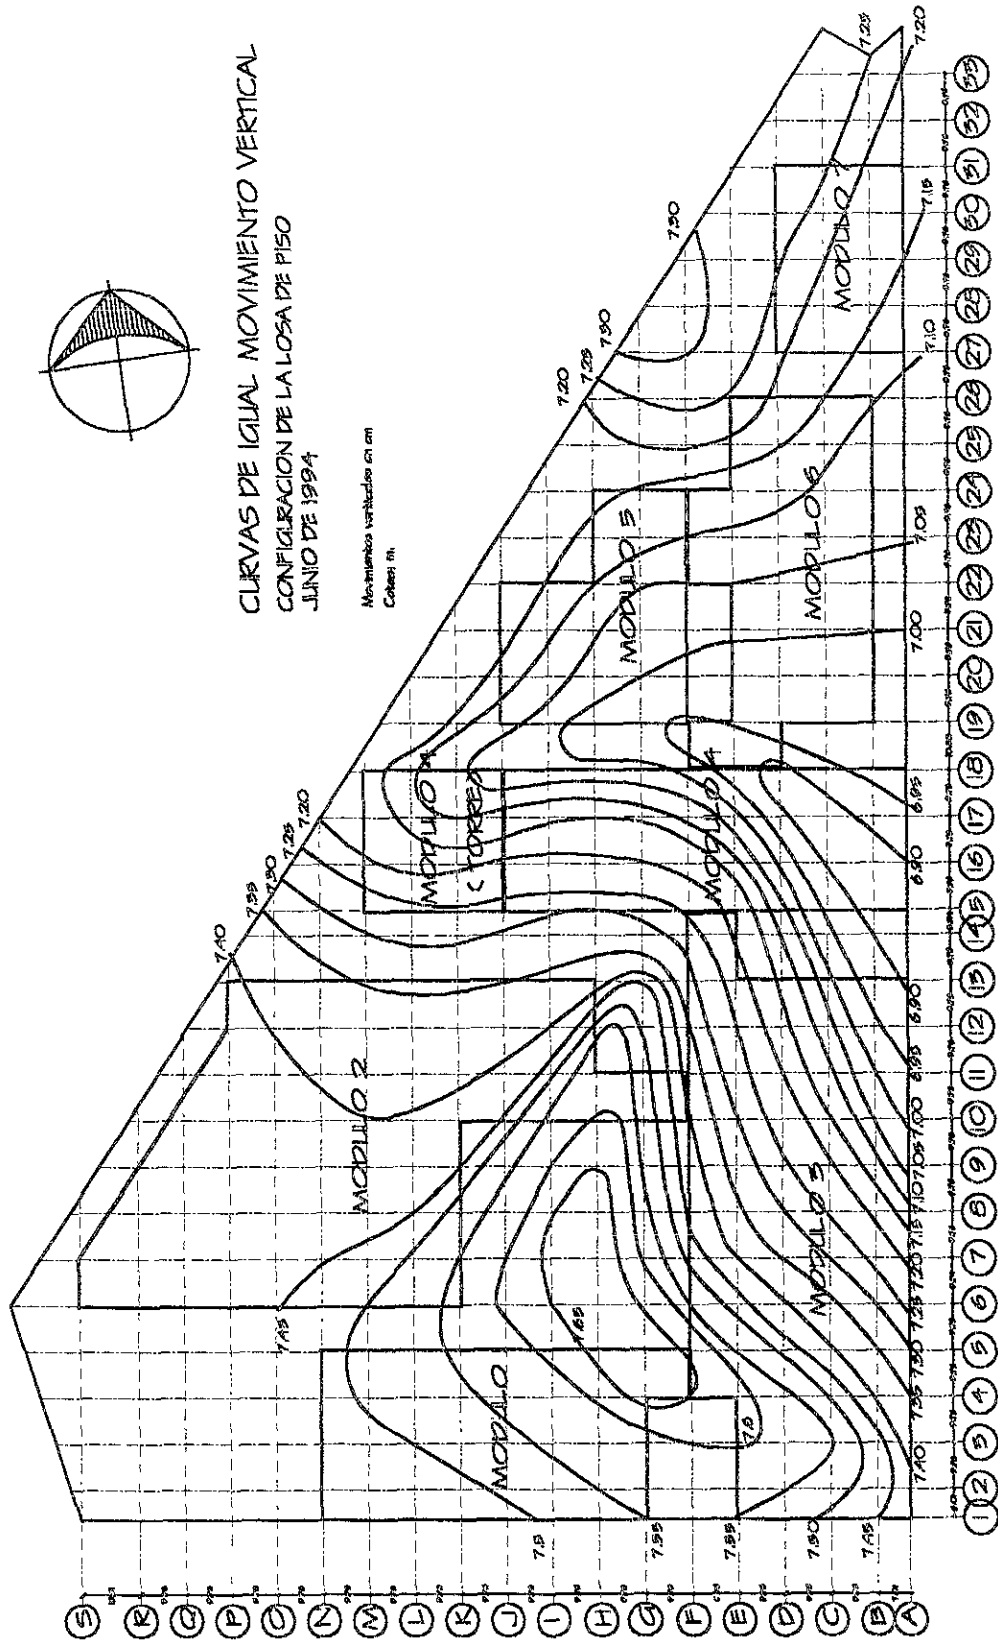
Figura # 35

En la figura 35 se presenta la configuración de la losa de piso del sótano uno, obtenida en junio de 1994, donde se pueden observar los movimientos diferenciales a los que estuvo sujeta la losa y por consiguiente la estructura de la que forma parte.

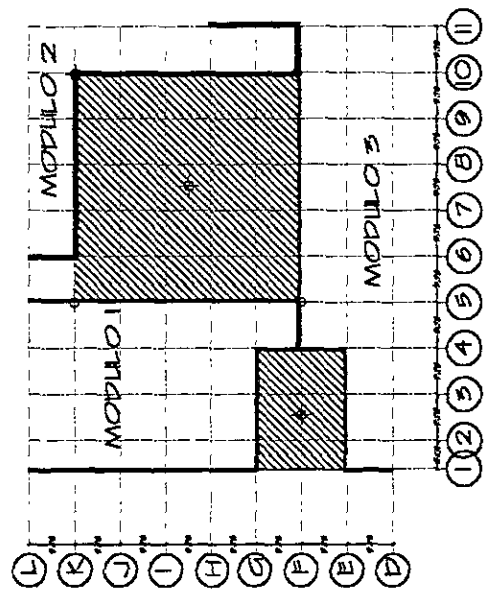
Figura # 36

De acuerdo a lo que se toca en el anterior subcapítulo, y como se puede observar en la figura 36, la aplicación del lastre provocó en la zona de la plaza un asentamiento en las esquinas de los ejes K-10 y F-10 que fue de 10 a 5 mm respectivamente, y menores en las esquinas de los ejes K-5 y F-5 que resultó de 2 y 1 mm, a partir del mes de febrero de 1994 se reanuda el movimiento de emersión en la zona de la plaza con una velocidad menor a la que se presentaba antes de la falla de estructural, pero que continuaba incrementando los movimientos diferenciales.

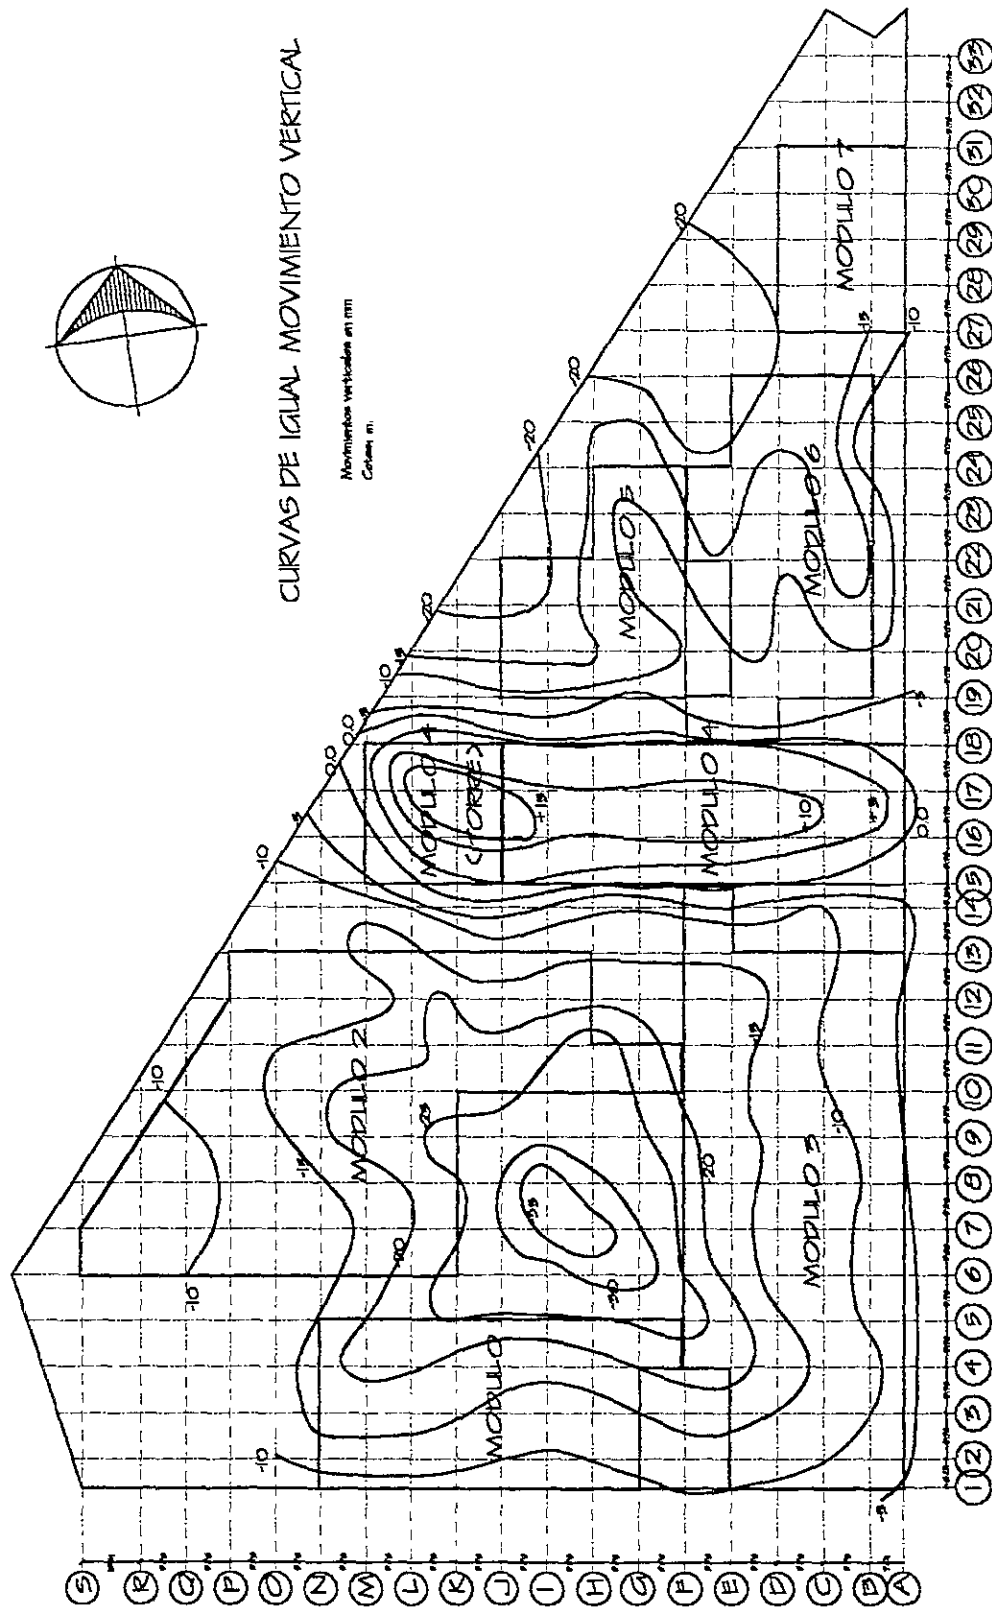
Figura # 37

En el análisis se determinó la distribución de esfuerzos en el subsuelo basándose en la teoría de Boussinesq, y a partir de los resultados obtenidos, los movimientos verticales, tomando en cuenta las presiones efectivas del subsuelo y las curvas de compresibilidad de los estratos arcillosos afectados por el cambio de esfuerzos. En la figura 37 se presenta una planta del Conjunto, en la que se han dibujado las curvas de igual movimiento vertical obtenidas con los resultados del análisis.

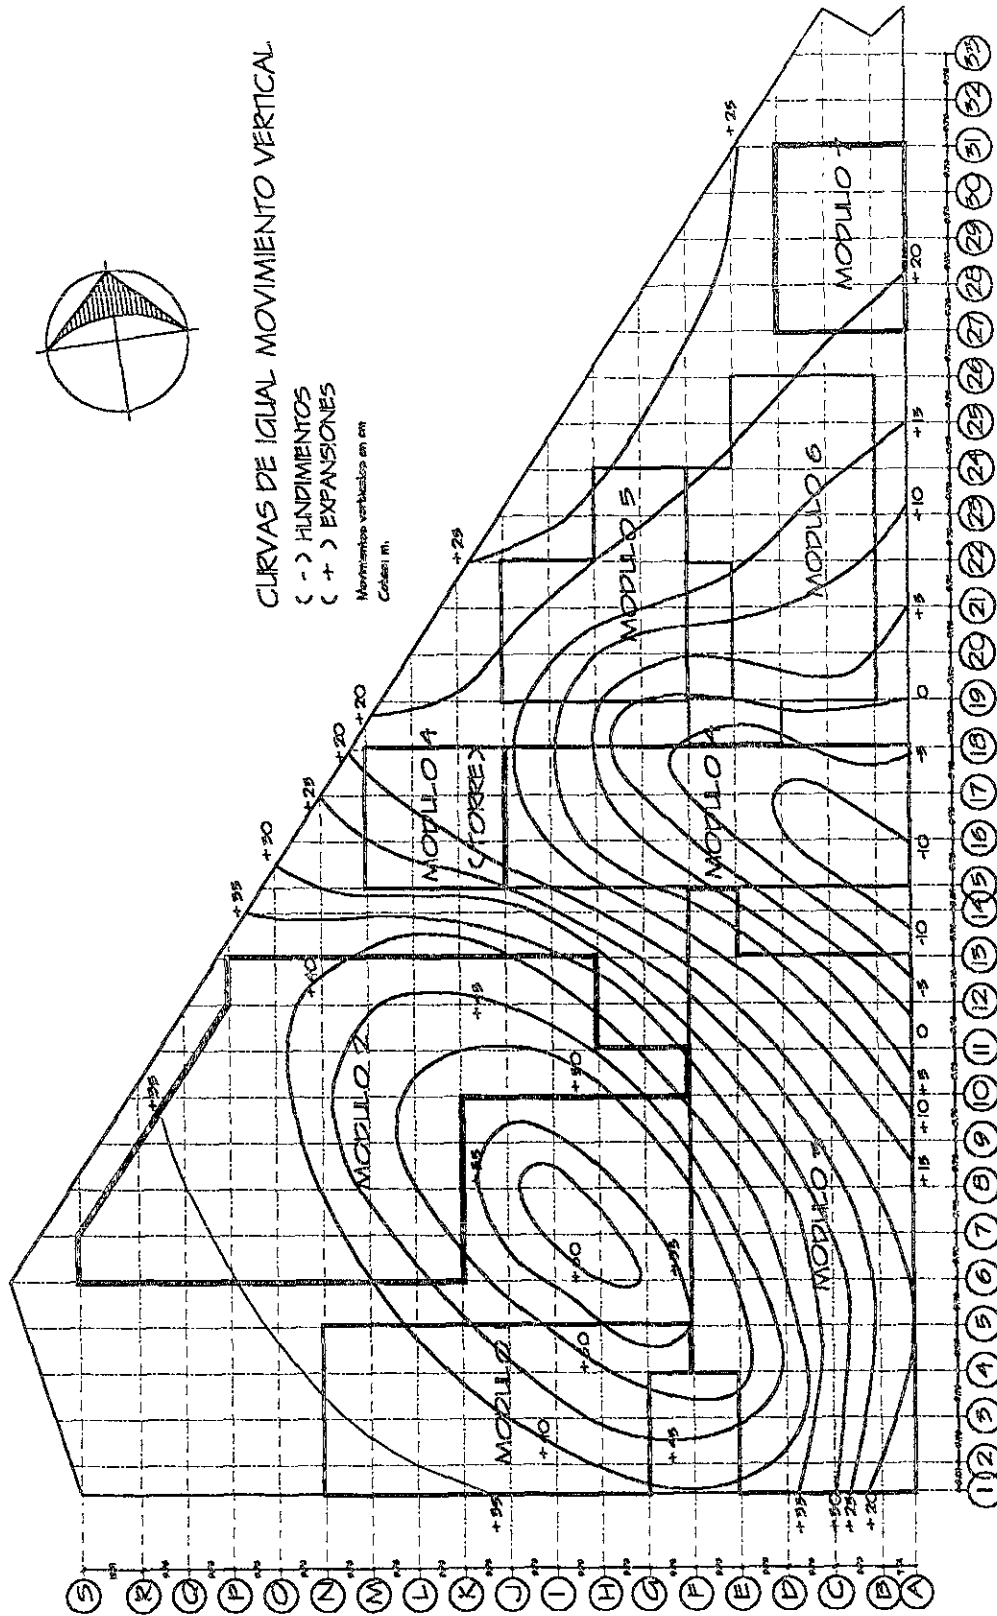
Figura # 39

Las curvas de igual movimiento vertical del Conjunto, considerando la suma de los movimientos por efectos locales y por la influencia del hundimiento regional, se muestra en la figura 39. Observando en ésta, que los movimientos son inadmisibles tanto en lo correspondiente a los movimientos totales como a los diferenciales.

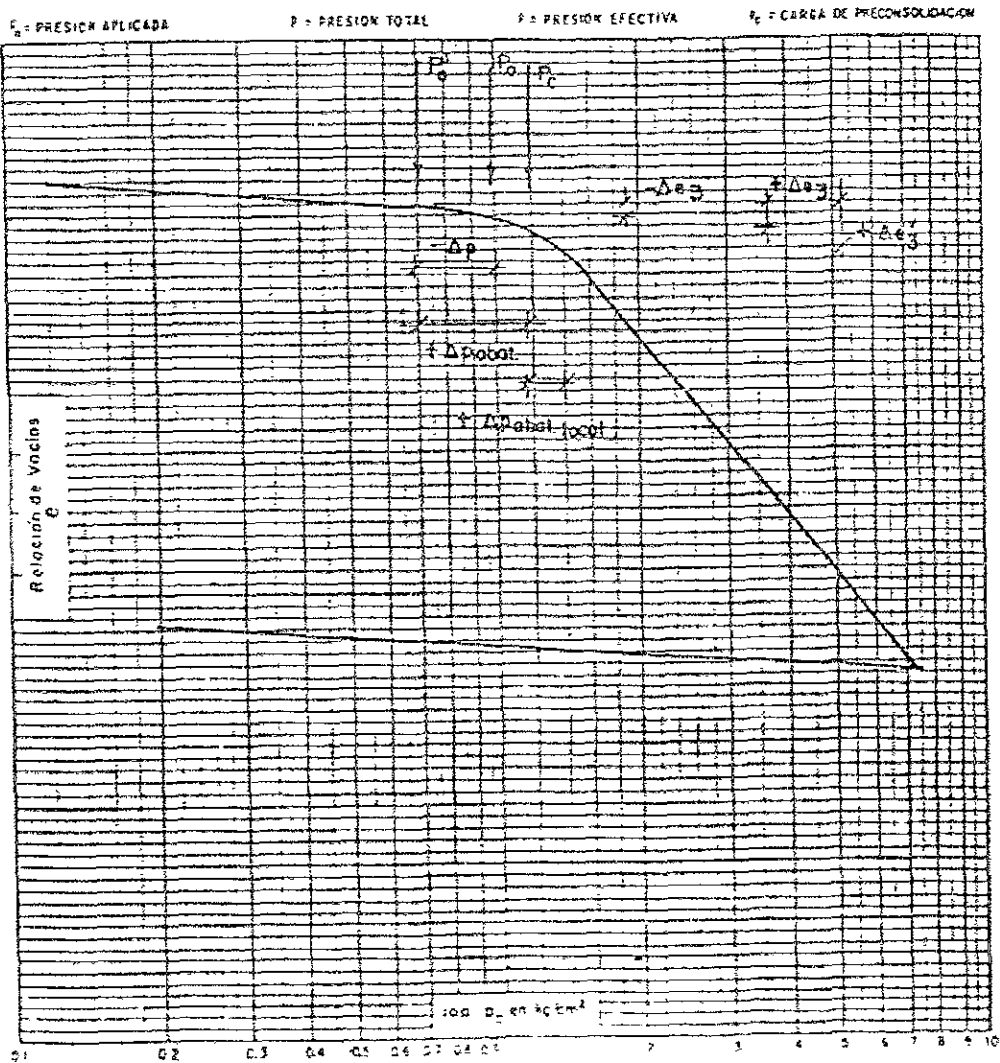
Figura # 42

- La infiltración del agua freática al tercer sótano del módulo 4 y el bombeo que se mantenía para desalojarla, generó el abatimiento local del nivel freático, lo que incrementó los esfuerzos en los materiales del subsuelo, que han dado lugar a que esta zona del Conjunto, sufriera hundimientos en contraposición de las zonas restantes en que los movimientos son de expansión, siendo este efecto una fuente más de incremento de los movimientos diferenciales (ver figura 42).

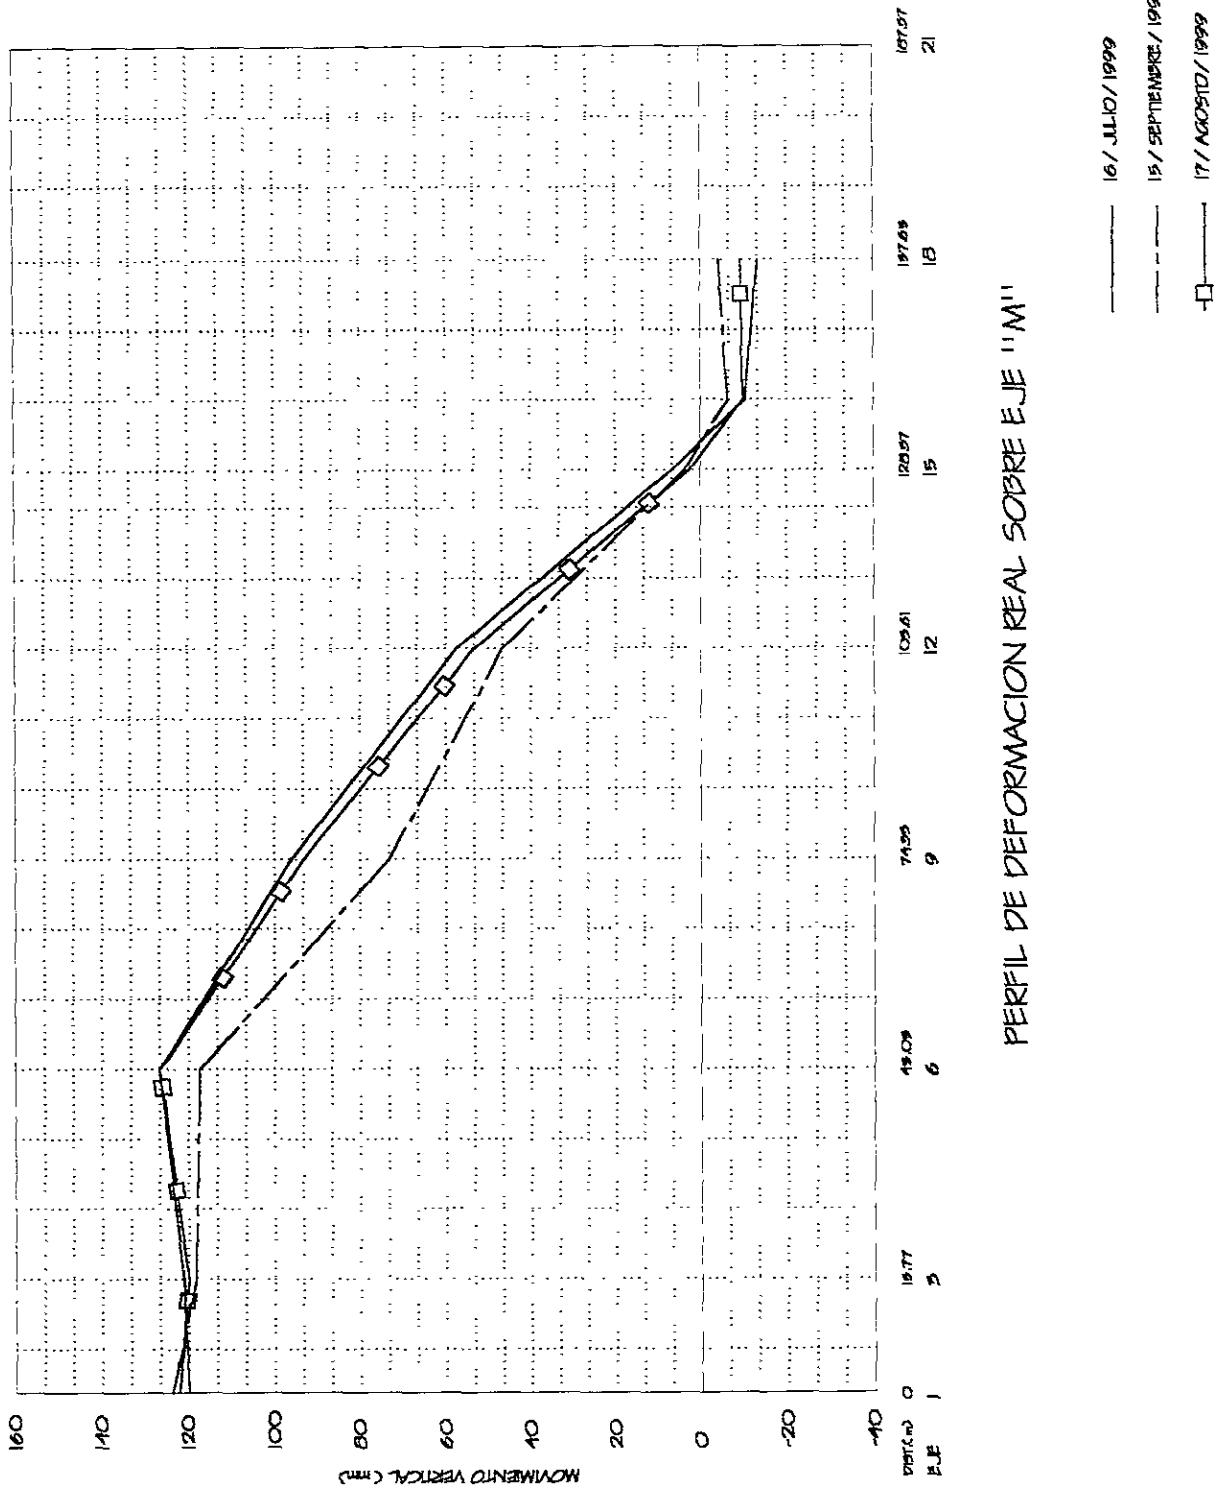
Figura # 73

PERFIL DE DEFORMACION REAL SOBRE EJE "M"

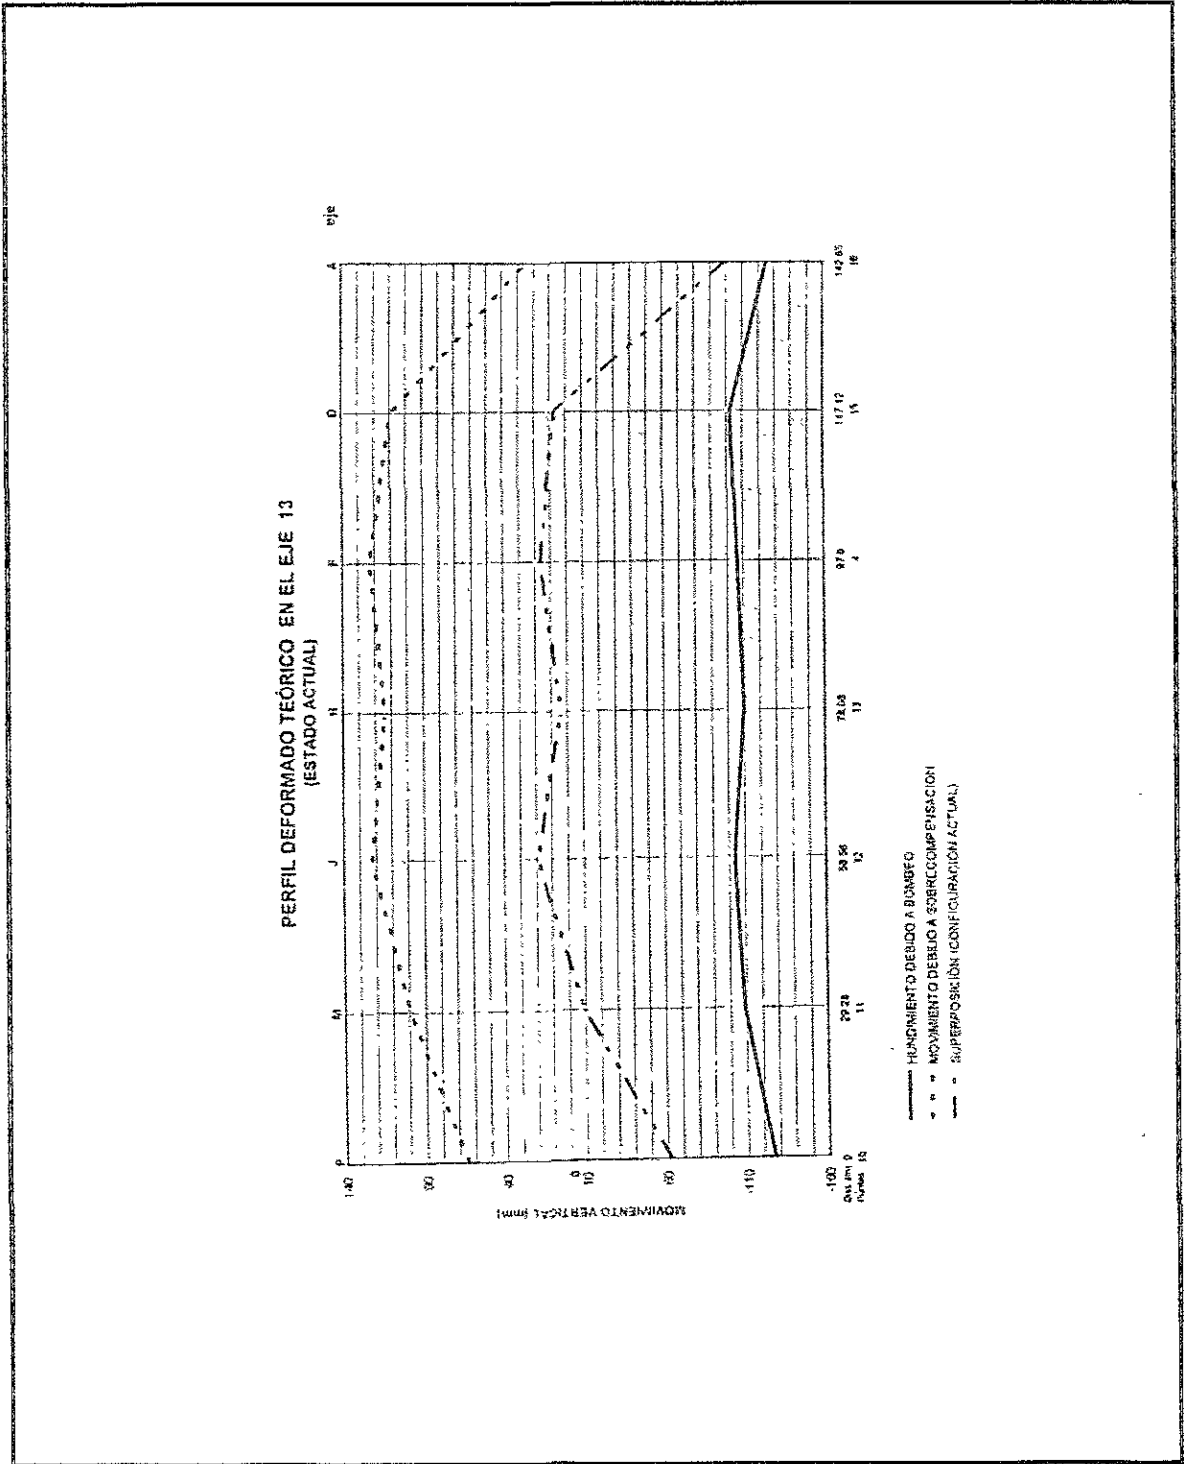
Figura # 76

Lo anterior se puede ratificar al observar los perfiles de deformación teóricos que se calcularon a partir de la distribución de esfuerzos según Boussinesq que se presenta en el subsuelo, considerando la condición de compresión en todo el conjunto, lo que permitió calcular el valor de las expansiones a largo plazo (ver figuras 75 y 76).

Las deformaciones volumétricas se calcularon en el subsuelo seleccionando los puntos de los ejes E y 13, los cuales son representativos del comportamiento del conjunto en las direcciones norte-sur y oriente-poniente respectivamente. A partir de los resultados obtenidos, se graficaron los perfiles de deformación que se muestran en las figuras 75 a 78, y en ellos se puede advertir:

- a) La configuración de los perfiles deformados de expansión por efecto de la descarga, son congruentes con la distribución de compensación en la manzana que abarca el conjunto, teniéndose una variación brusca en el módulo 4.
- b) Los hundimientos calculados teóricamente por bombeo, si bien no tienen la variación tan brusca del caso anterior, presentan cambios importantes de hasta 20 cm adicionales en el entorno del módulo 4 y 18 cm en la franja acotada por los ejes 1 a 4.
- c) El perfil que resulta de superponer los dos efectos comentados anteriormente, es similar en forma pero no en magnitud, respecto a los perfiles de deformación que se han levantado topográficamente, y como se observa en las figuras 75 y 76 el aspecto que más ha influido en la configuración actual, es la sobrecompensación heterogénea que se presenta en el conjunto.

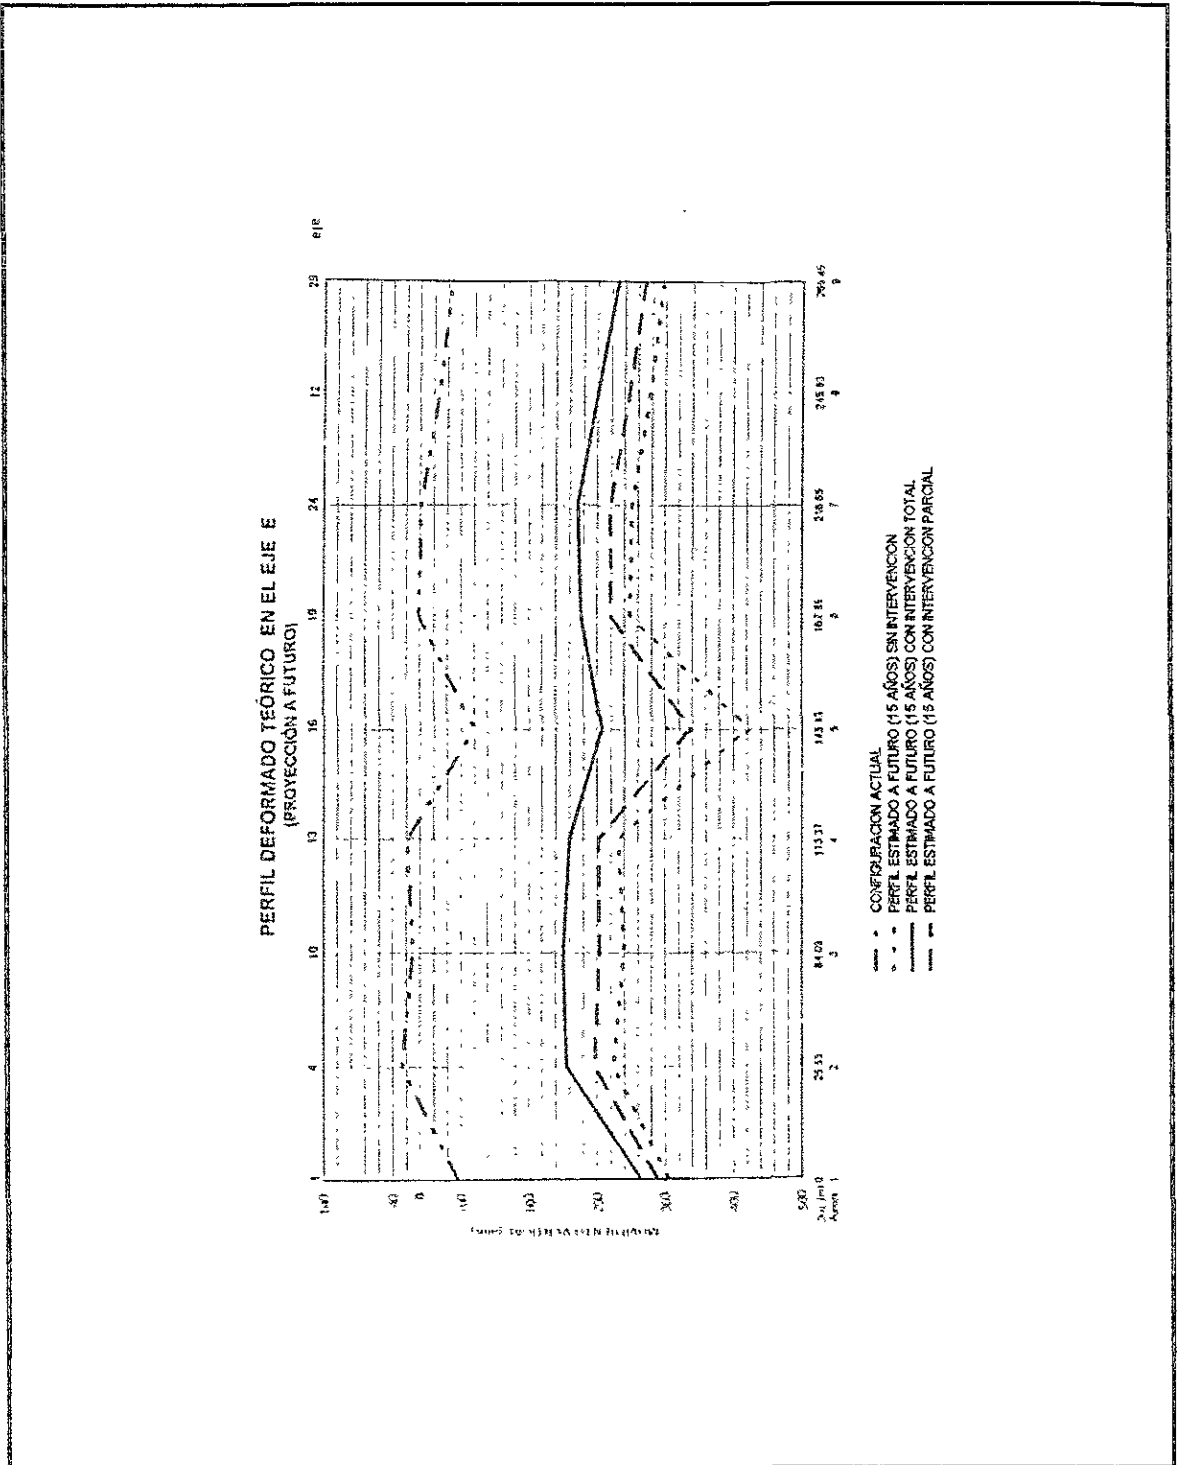
Figura # 77

Bajo estas condiciones, se procedió a calcular los hundimientos esperados en los próximos 15 años, considerando la misma velocidad de abatimiento de presiones que se ha reportado en el periodo de tiempo que lleva construido el conjunto. Así mismo, se consideraron para este cálculo, el estado de esfuerzo actual y el estado de esfuerzo modificado que se obtendría en el subsuelo si se decidiera posteriormente, colocar un lastre en el interior del edificio en la forma que se muestra en la figura 77 y 78, o bien si se decide continuar con el sistema de pozos de inyección y bombeo.
