FACULTAD DE INGENIERIA

ESTUDIO DE FACTIBILIDAD PARA LA  
RESTAURACION DEL EDIFICIO BALDERAS No. 71  
(INEGI) CENTRO HISTORICO

T E S I S  
QUE PARA OBTENER EL TITULO DE:  
INGENIERO CIVIL  
P R E S E N T A :  
ALEJANDRO MIRANDA AGUILLON

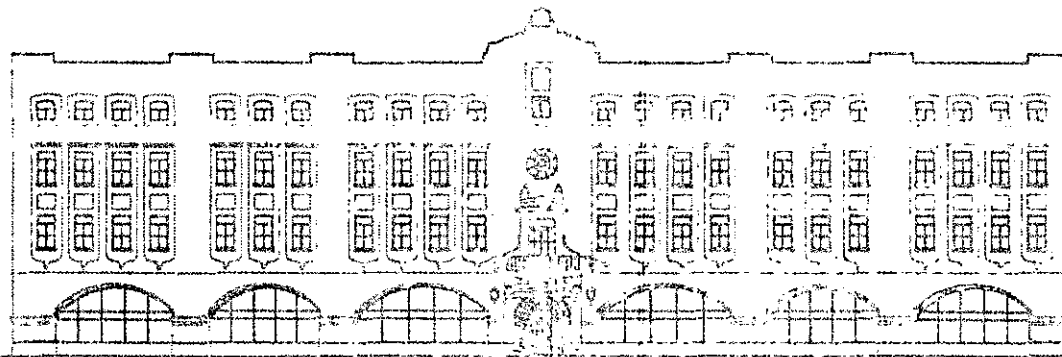
FACIADIA ANTERIOR

La fachada principal presentaba algunos problemas principalmente en los ejes de columnas los cuales habían sido reforzados y, posteriormente, restaurados por lo cual los trabajos fueron defectuosos.

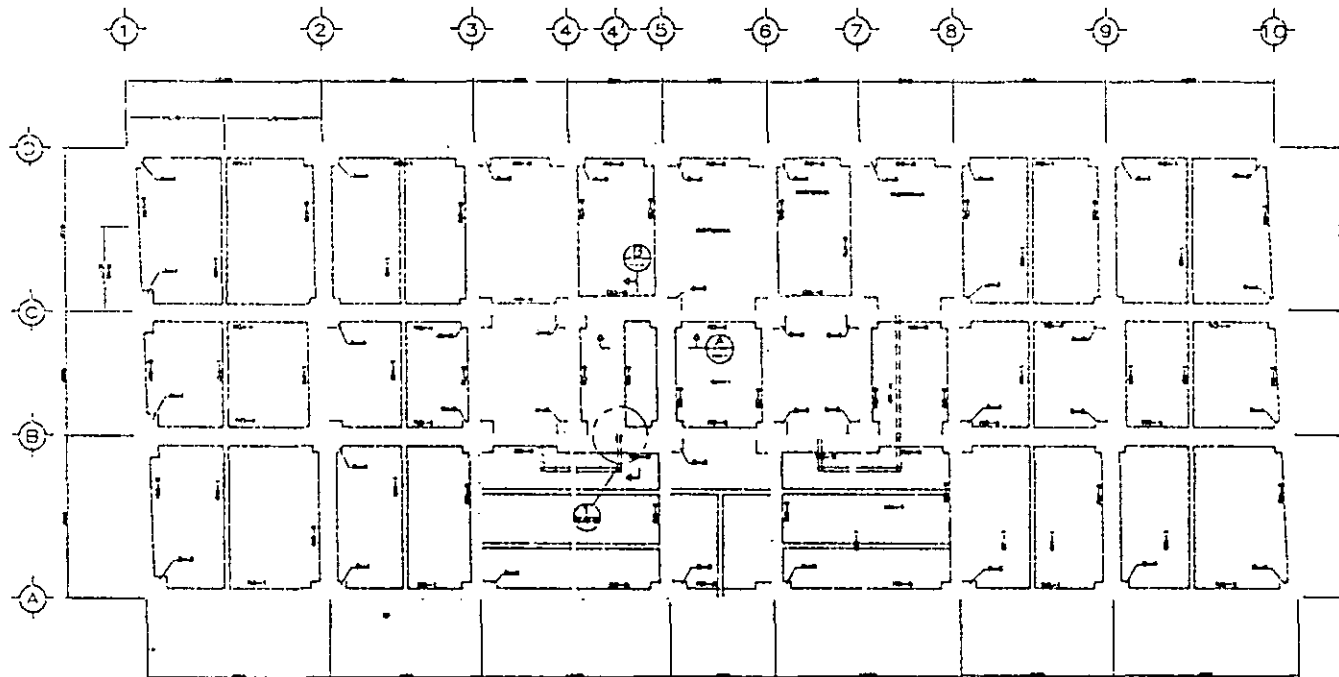
PLANTA DE CIMENTACION

La cimentación es del tipo semicompensada con un cajón de concreto armado de aproximadamente 1.5 metros de profundidad, sobre el cual se apoya la superestructura. El nivel freático se encuentra muy próximo a la superficie y se observa una liga deficiente de la cimentación con la superestructura.

En conclusión puede decirse que la cimentación consiste de un cajón de cimentación desplantado a aproximadamente a 1.5 m, sobre una plantilla de pedacera de piedra y tabique, con contratraves de 1.0 m de peralte, cuyo espacio está ocupado casi totalmente por rellenos; ningún daño se encontró en la losa o contratraves. Se trata de una cimentación somera, parcialmente lastrada y muy flexible.
