UNIVERSIDAD NACIONAL AUTONOMA DE MEXICO

"ALGUNOS ASPECTOS ACERCA DE LOS HUNDIMIENTOS DIFERENCIALES
EN EL PALACIO NACIONAL"

TESIS

INGENIERO CIVIL

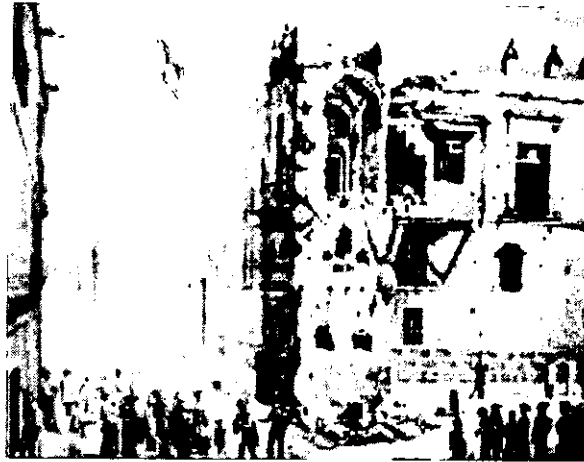
En los primeros años de vida del México independiente, el Palacio Nacional sufrió las consecuencias de la inestabilidad política, social y económica que caracterizaron la primera mitad del siglo XIX, lo anterior queda de manifiesto, en los daños que sufrió el torreón sur del edificio, el cual fue casi destruido, durante la revuelta federalista de 1840. (ver Fig. 3).

Fig.3 Daños sufridos en el torreón sur (1840)

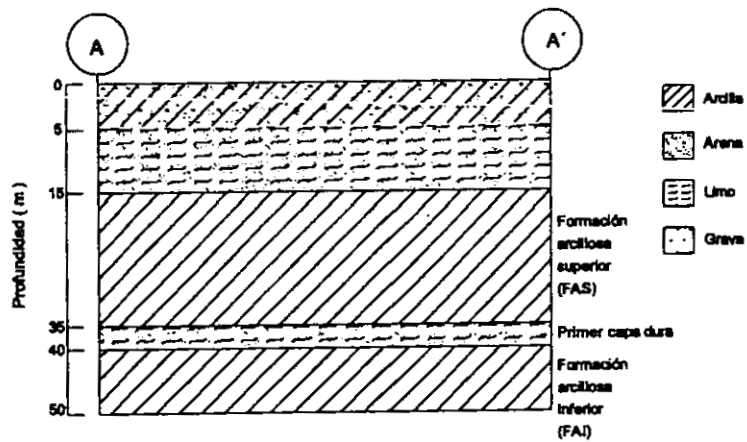
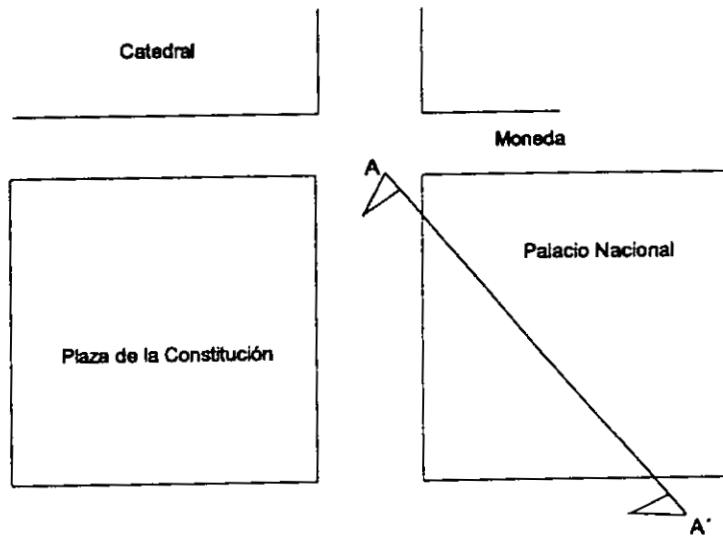
El Palacio Nacional fue desplantado sobre la zona geotécnica conocida como "zona de lago"; La arcilla que constituye esta zona del subsuelo de la ciudad es claramente identificable por su alta plasticidad, así como por los grandes contenidos de agua que llega a tener, en la Fig. 6 puede observarse un perfil estratigráfico del área en la que se asienta el Palacio Nacional.

Fig.6 Perfil estratigráfico del terreno sobre el que se asienta el Palacio Nacional

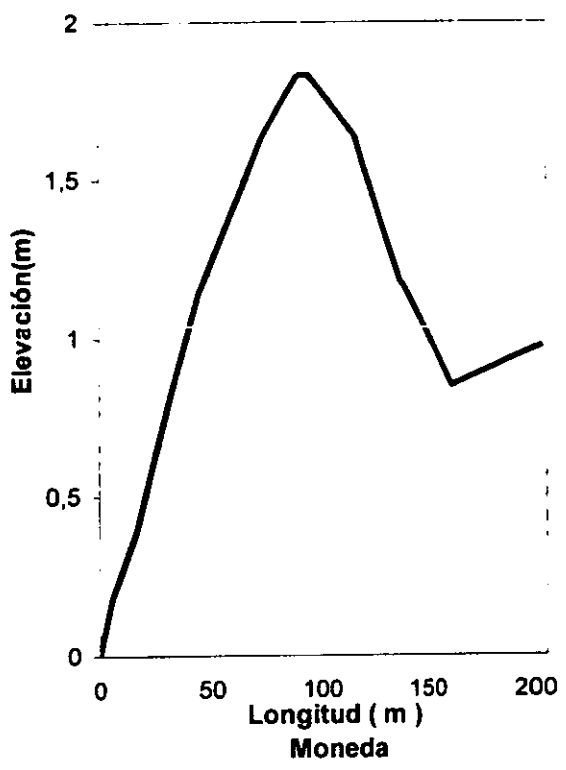
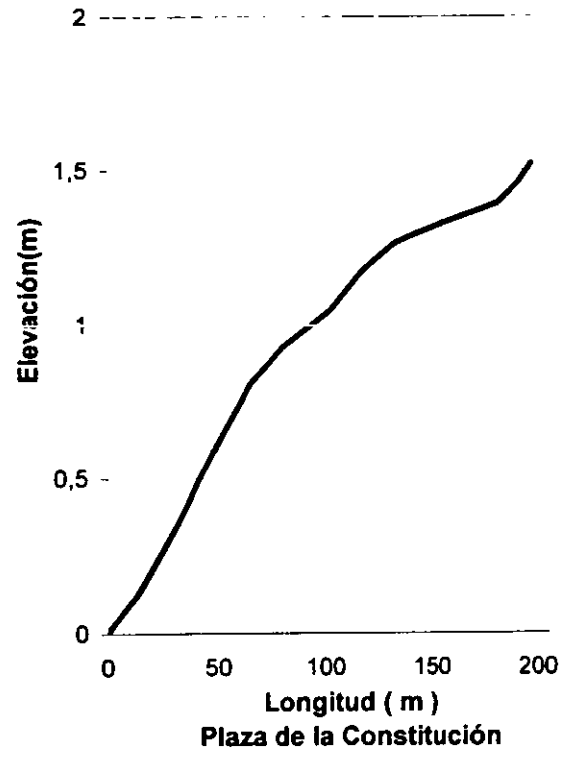
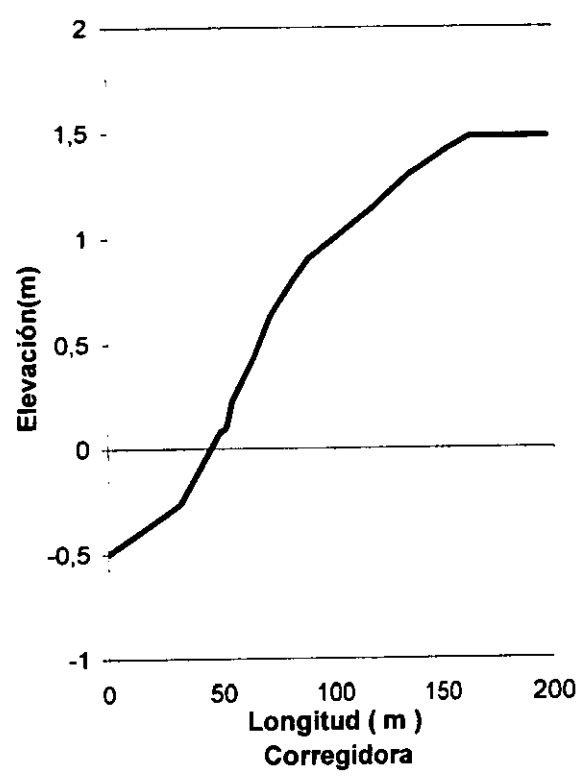
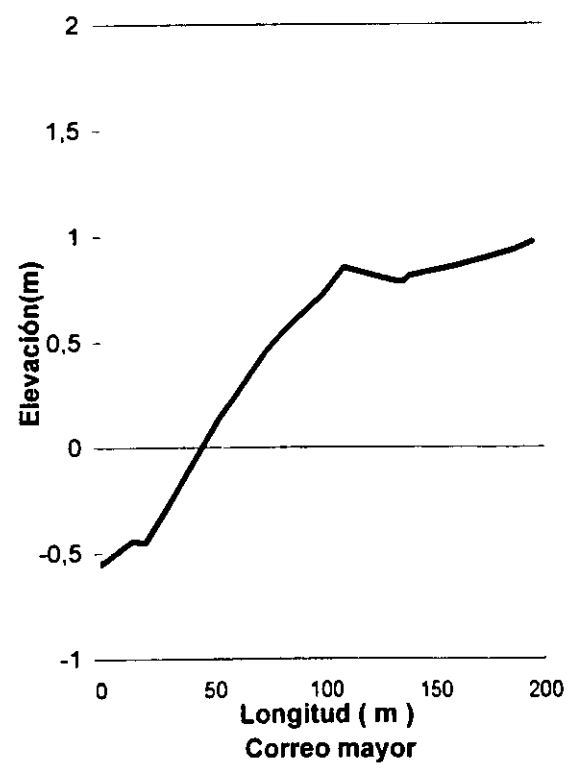
La fig.7 muestra las magnitudes de las deformaciones que han ocurrido desde el inicio de la construcción del edificio, en las bases de los muros de la fachada poniente que da hacia la Plaza de la Constitución y de la fachada norte ubicada sobre la calle de la Moneda, además de la situación de las fachadas sur y oriente, correspondientes a las calles de Corregidora y Correo Mayor respectivamente; en los cuatro casos puede observarse que la deformación es convexa y que en la fachada norte el hundimiento diferencial excede 1.80 m.

Fig.7 Deformación acumulada en las cuatro fachadas.

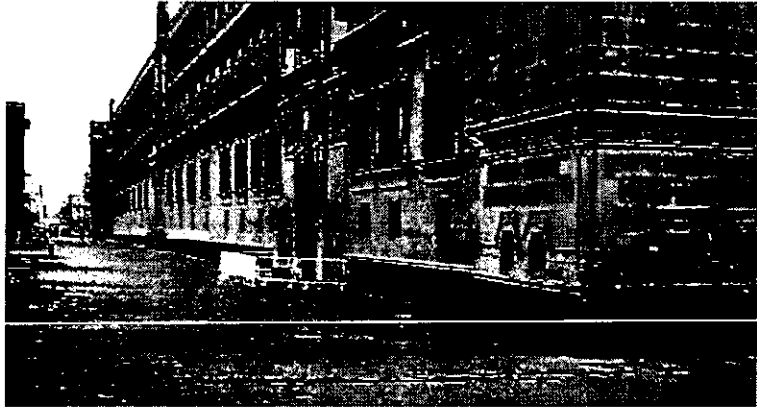
a) Fachada poniente (Plaza de la Constitución)

La fig.8 muestra el aspecto que presentan las fachadas norte y poniente en ella pueden apreciarse la curvatura convexa de la deformación.

Fig 8. Vista general de la deformación que se ha producido en dos de las fachadas. En ambos casos la deformación adopta una configuración convexa.

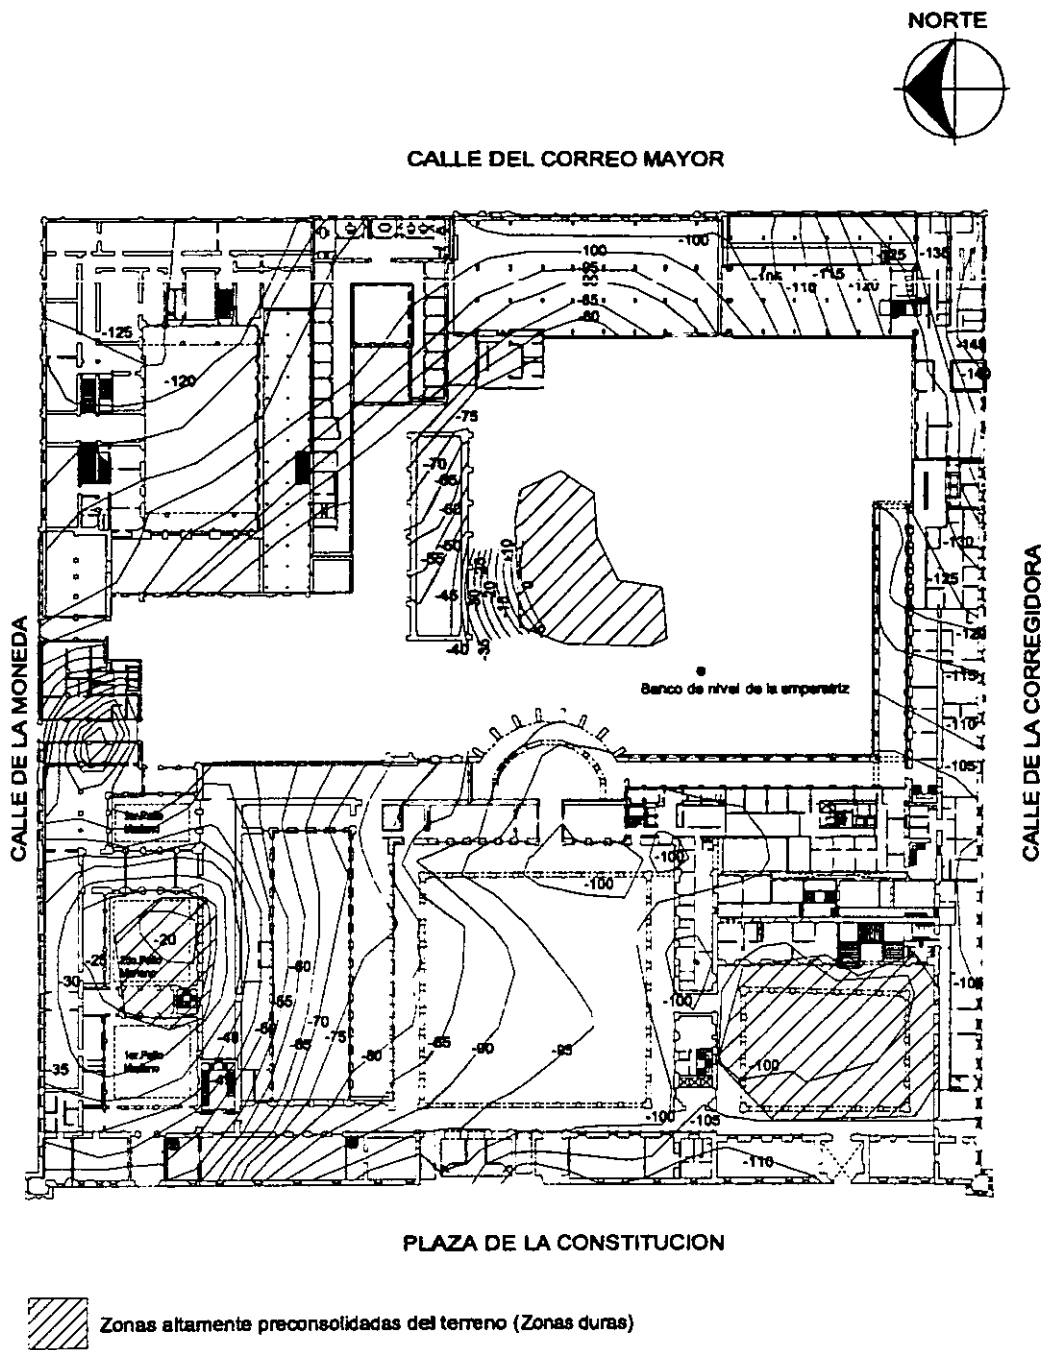
La fig.9 muestra las velocidades de hundimiento de las distintas zonas del conjunto arquitectónico, con respecto al banco de nivel de la Emperatriz, ubicado en el jardín botánico del Palacio, el periodo comprendido para obtener las curvas de igual asentamiento, abarca del 15 de junio 1995 al 24 de marzo de 1998, puede observarse que debido a las intervenciones de que ha sido objeto la cimentación del edificio en la zona norponiente, ésta ha descendido a una velocidad menor que el resto del conjunto. Con respecto a la velocidad de hundimiento histórica que esta parte de la estructura presentaba, la velocidad ha disminuido considerablemente. Por su parte la esquina suroriente donde convergen las calles las calles de Corregidora y Correo Mayor, es la que presenta mayor velocidad de hundimiento. Una de las zonas altamente preconsolidadas, ubicada dentro del segundo patio mariano, presenta un hundimiento diferencial con respecto a la esquina donde esta desplantado el torreón norte del orden de los 30 mm y con respecto al resto de las estructuras colindantes del orden de 20 mm(ref.12).

Fig.9 Curvas de igual asentamiento en mm, medidas en el área que ocupa el Palacio Nacional

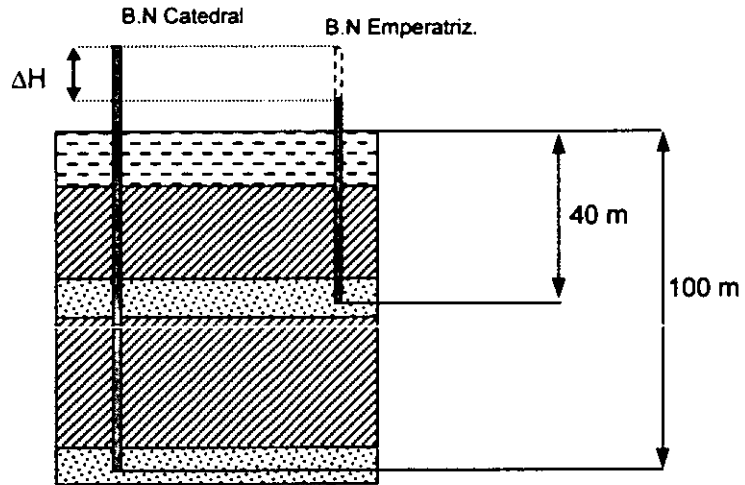
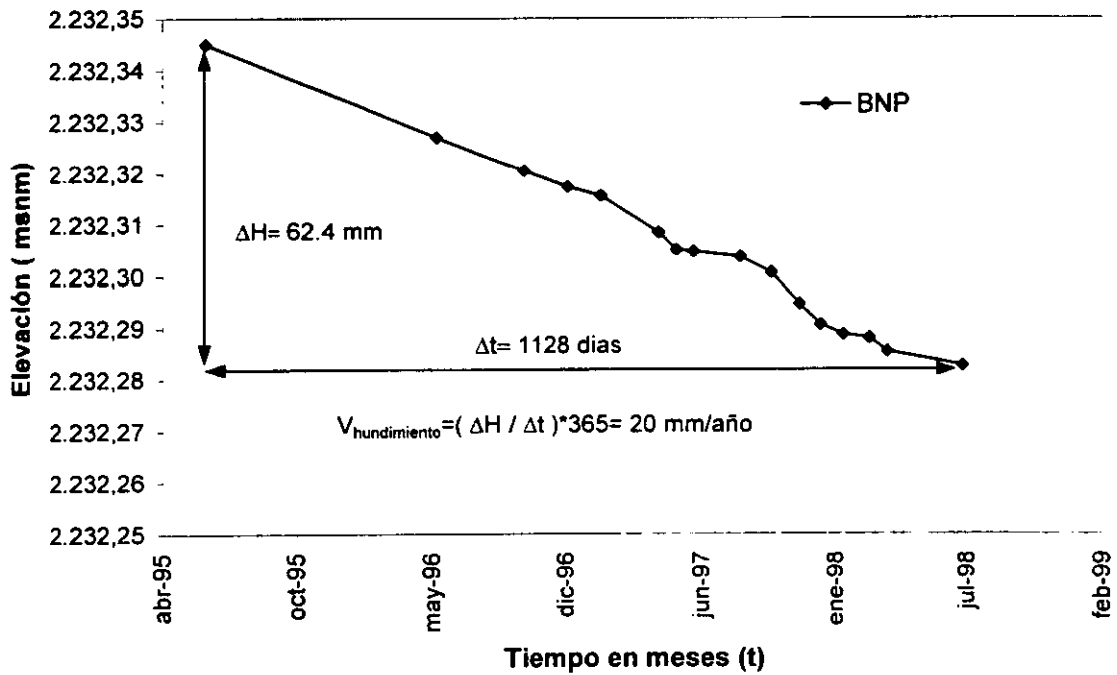
En la Fig.10 aparece la evolución del hundimiento del banco de nivel de la Emperatriz, con respecto al banco de nivel profundo colocado en la Catedral metropolitana, a partir de los datos contenidos en la ref.12 fue estimada la magnitud de la velocidad de hundimiento en un periodo que abarca 1128 días, la cual resultó del orden de los 20 mm/ año, este dato es significativo, ya que la velocidad de hundimiento regional en el centro histórico de la ciudad de México es del orden de los 70 mm/año, el banco de nivel de la Emperatriz esta apoyado a una profundidad de 40 metros sobre la primer capa dura, lo cual nos indica que a menor profundidad es mayor la tasa de hundimiento regional.

Fig.10 Evolución del hundimiento del banco de nivel de la Emperatriz.

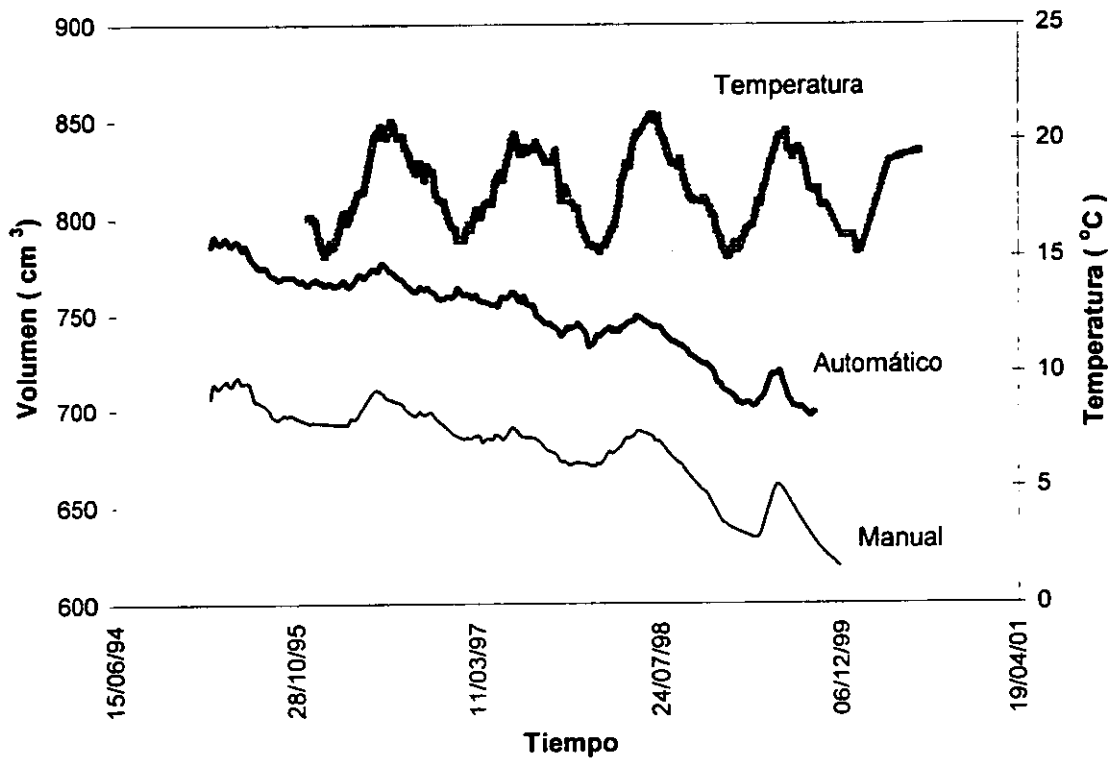
Fig.41 Variación de la temperatura y del volumen de aceite

Este volumen, no se ha mantenido constante, En la Fig.41 se muestra la manera en que ha ocurrido esta variación, a través de todo el tiempo que lleva funcionando el sistema.

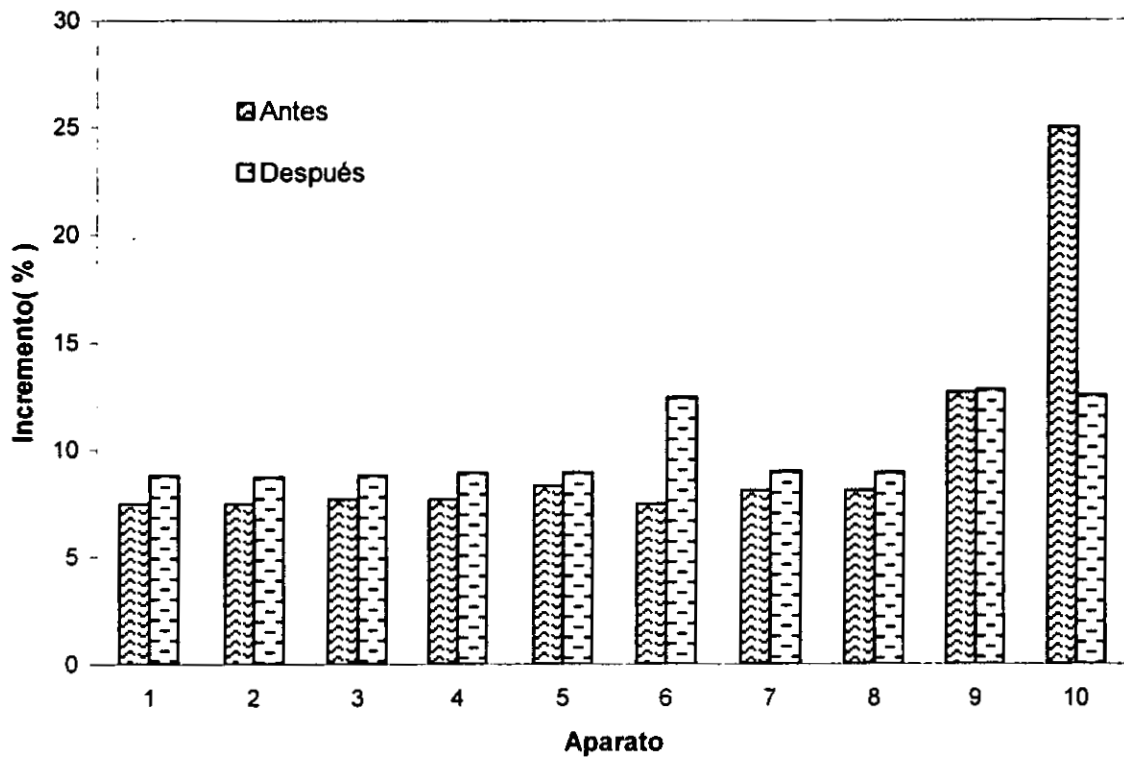
Fig.45 Distribución del líquido agregado al sistema de nivelómetros

Mediante un análisis estadístico de los resultados, es notorio que cuando fue agregado el aceite la primera ocasión, el volumen inyectado fue acaparado por los aparatos nueve y 10, en la Fig.45 puede apreciarse que tan solo el aparato 10 tomó el 25% del total de líquido inyectado, por su parte el aparato nueve concentro el 12%, mientras que el resto de los aparatos en promedio incrementaron su tirante entre el siete y ocho por ciento del total de cinco centímetros de aceite agregado, esto también lo indica la Tabla 3.

Después de efectuar la corrección del sistema, la distribución ocurrió de una manera más equitativa, a pesar de que los aparatos nueve y 10 siguieron concentrando un poco más del líquido que les correspondía, este valor solo fue del orden del 12% para ambos nivelómetros, casi la mitad de lo que tenían antes de que fuera corregido el sistema, en lo que concierne a los demás aparatos podemos decir que estos recibieron una aportación del orden del nueve por ciento en promedio (Fig.45)

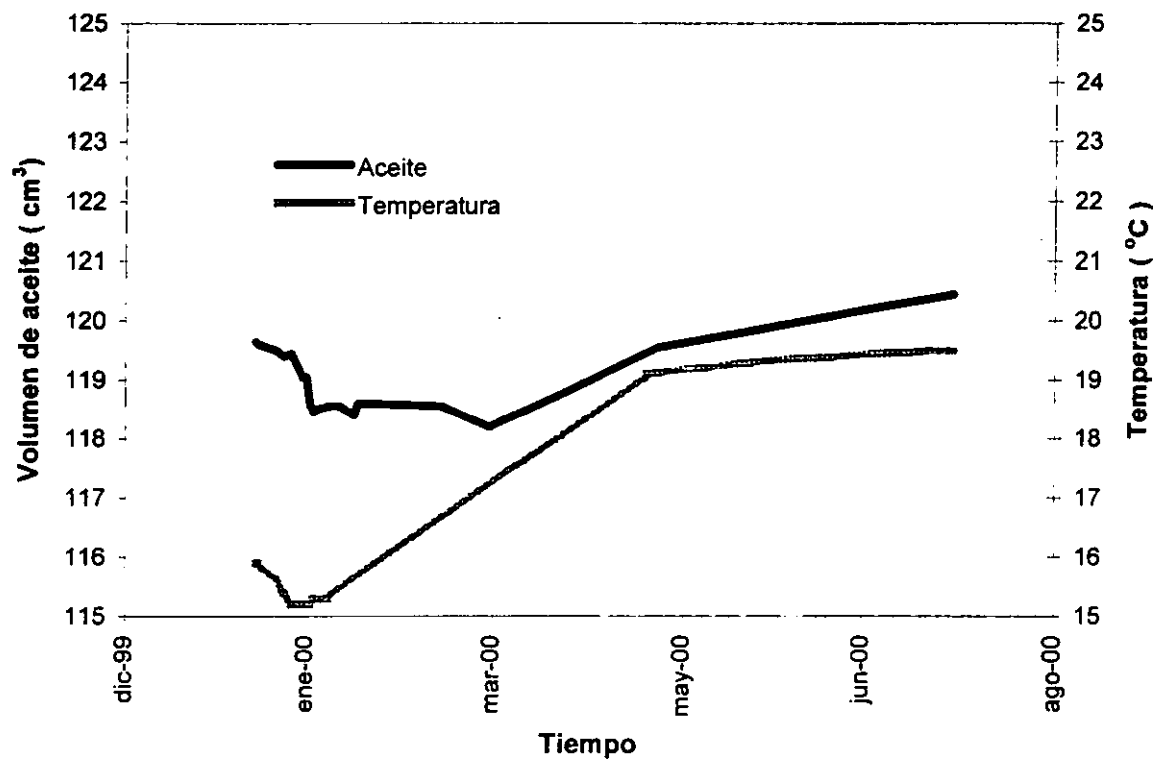
Fig.46 Comportamiento del volumen de aceite contenido en los nivelómetros después de la corrección

La Fig. 46 muestra una gráfica elaborada con los registros procedentes de este monitoreo referido renglones arriba. En ella destaca entre otras cosas, cómo el volumen parece tener un comportamiento estable durante los primeros dos meses posteriores a la corrección del sistema de nivelómetros. Sin embargo del 14 de marzo de 2000 al 17 de julio del mismo año el volumen total del sistema parece haber sufrido un incremento.

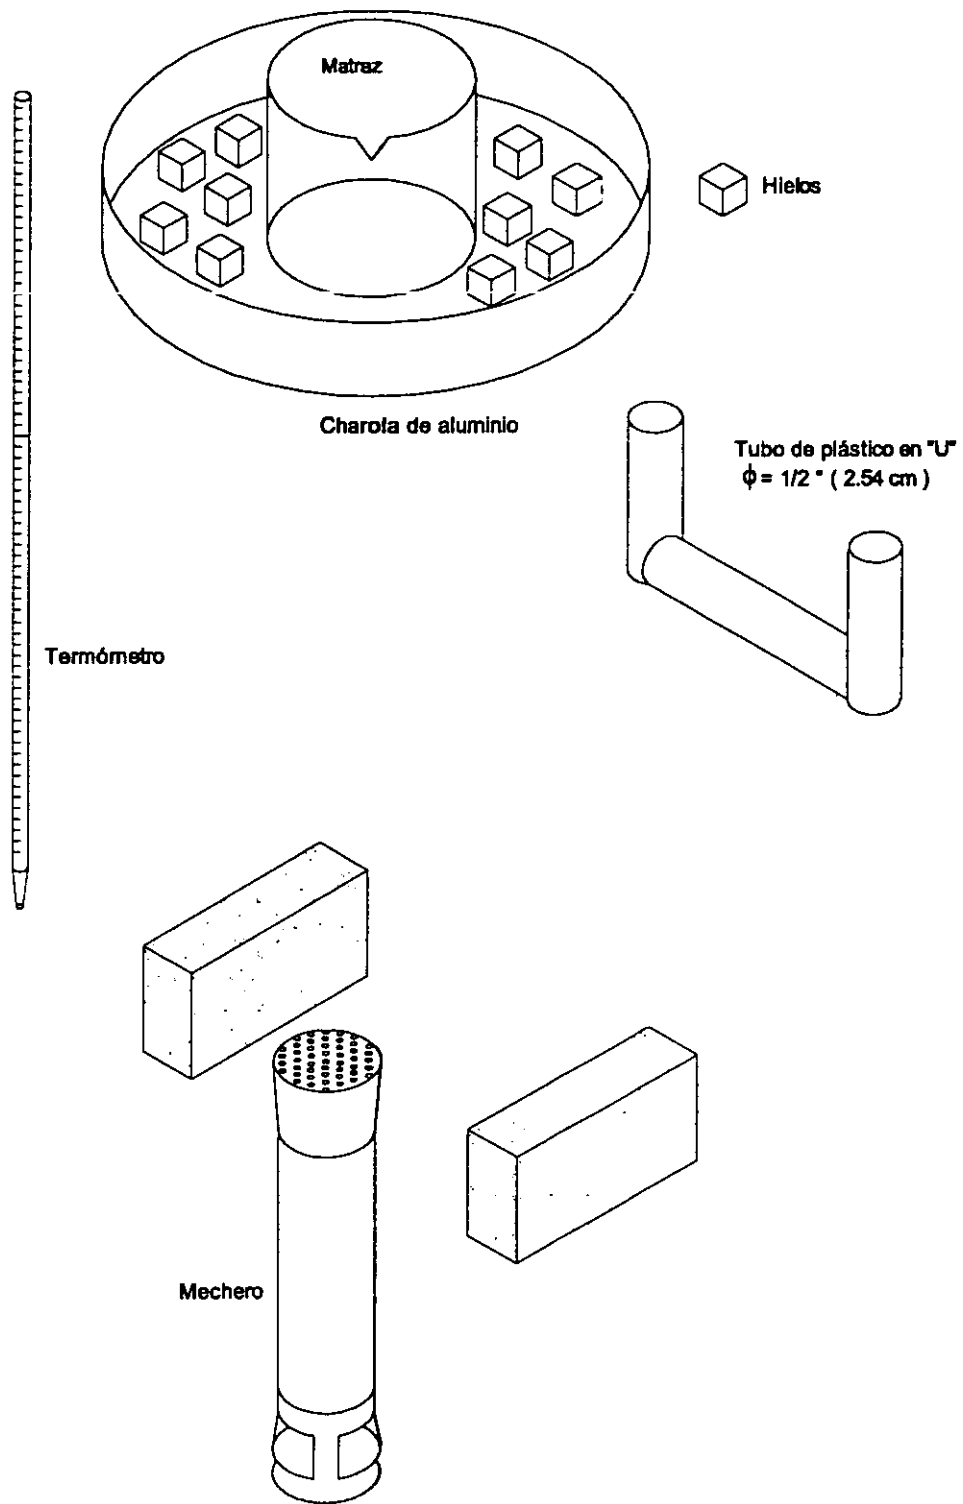
Fig.47 Elementos usados para la determinación del coeficiente de dilatación

Fue realizada un aprueba similar con la variante de que en lugar de utilizar un matraz que contuviera el aceite, éste fue colocado dentro de un tubo en forma de U (Fig.47), donde el aceite no saturaba el interior del tubo, sino que estaban presentes algunas burbujas de aire en la parte central del mismo, lo que simula la situación prevaleciente en el sistema de nivelómetros. En lo demás la prueba fue idéntica a la anterior, el objetivo era ver la influencia que el aire presente dentro del tubo hacía variar los resultados con respecto a la anterior prueba, resultando lo siguiente.

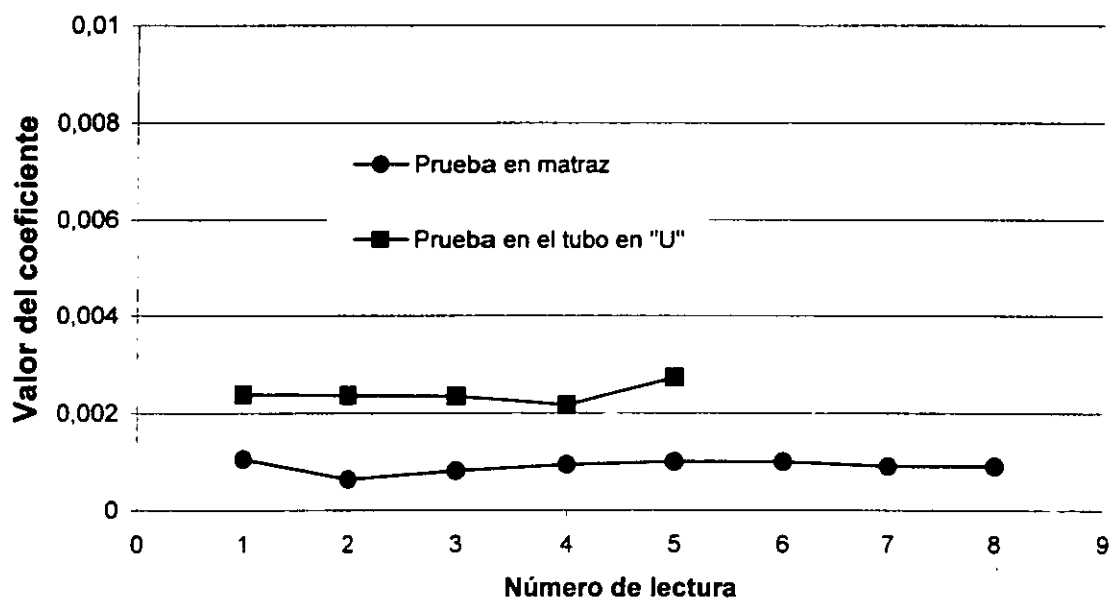
Fig.48 Valores del coeficiente de dilatación (β)

Los valores del coeficiente de dilatación térmica (β) obtenidos para el aceite en el matraz, fueron del orden de $9.8 \times 10^{-4}/^{\circ}\text{C}$, valor inferior respecto a los que resultaron de la prueba con el aceite dentro del tubo en U que fueron del orden de $2.3 \times 10^{-3}/^{\circ}\text{C}$ (Fig.48) lo que indica que la presencia de aire dentro del tubo influyó.

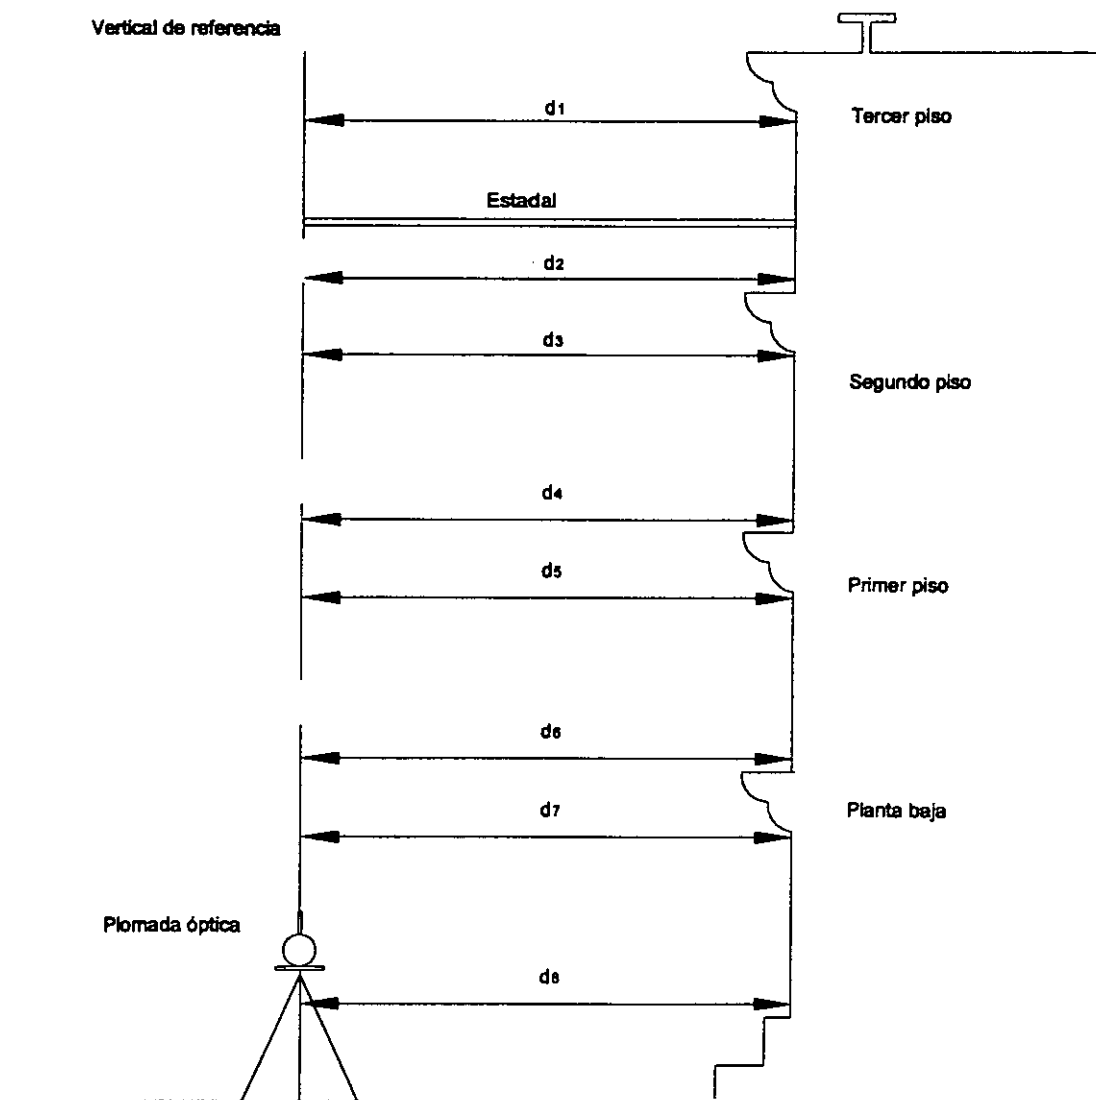
Fig.51 *Técnica para la medición del desplomo*

El torreón al igual que el resto del Palacio Nacional, consta de planta baja y tres niveles los cuales fueron construidos a partir del siglo XVIII y en diferentes épocas, el desplomo para cada entrepiso fue medido como lo muestra la Fig.51.

La Fig.53 muestra el plano que representa la ecuación 9, la cual indica la manera en que ha ocurrido la rotación de la base del torreón debido a los efectos de los hundimientos diferenciales. Al analizar los resultados se obtuvo que la base del elemento rotó en la dirección norte-sur alrededor del 0.76%, mientras que en la dirección este-oeste fue del 3.2%, lo que da una resultante de 3.33% en la dirección norte - poniente, lo cual coincide con el valor de 3.55% obtenido por las mediciones topográficas descritas en la Fig.51 y 52.

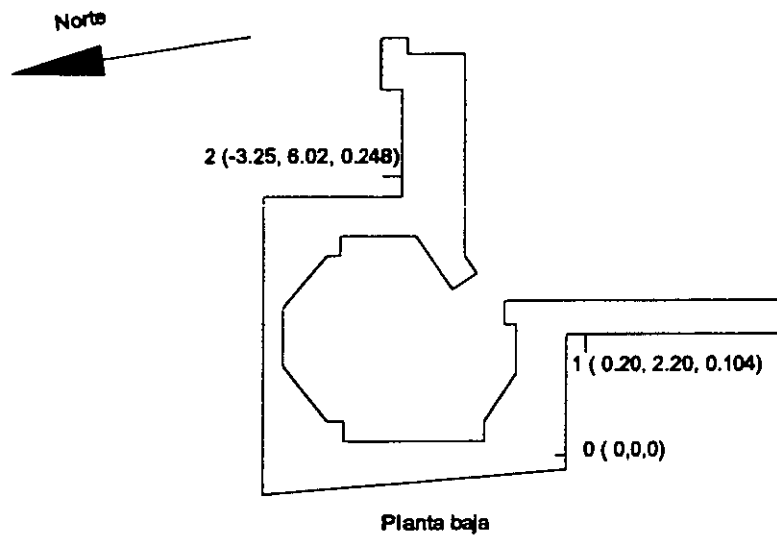
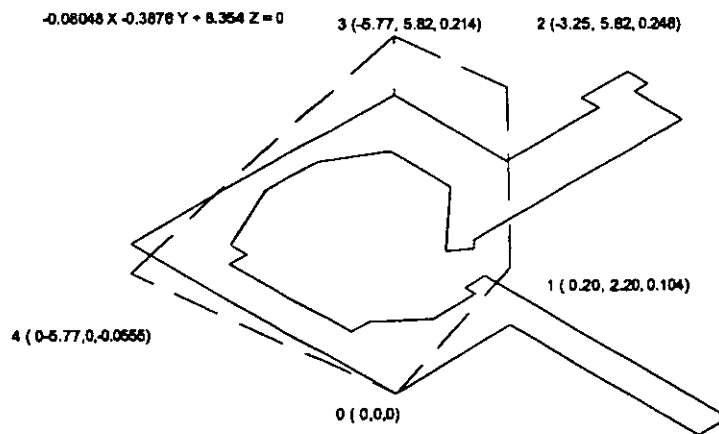
Fig.52 Representación de los desplomos medidos en el torreón norte

En la Fig.52, por su parte, aparece representada la resultante del desplomo de cada entrepiso; los vectores dibujados indican que los dos primeros niveles están desplomados en dirección norponiente, mientras que el segundo y el tercero lo están hacia el poniente (ref.12), es notorio también que la magnitud del desplomo decrece conforme aumenta la altura del torreón, lo cual indica que los primeros cuerpos del elemento, los primeros cronológicamente en ser edificados son los que han sufrido más los efectos derivados de los hundimientos diferenciales, por el contrario los dos últimos niveles al ser construidos posteriormente encontraron un terreno cuyas zonas mas compresibles se habían consolidado por efecto del peso transmitido por los dos primeros cuerpos del torreón.

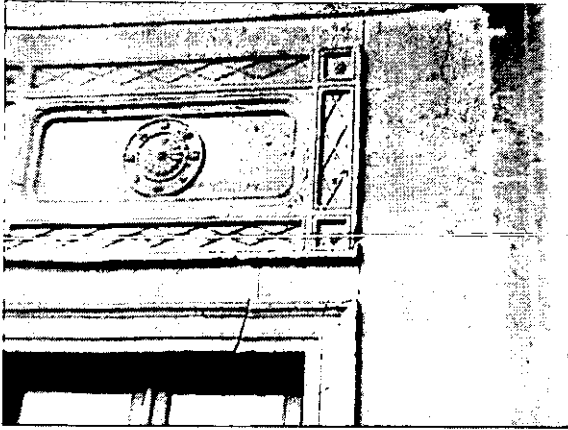
Foto 5

Agrietamientos en exteriores e interiores de los edificios de la zona norponiente.

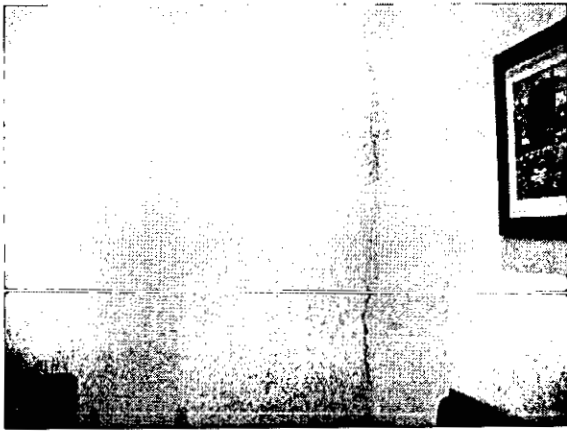
Foto 9

Agrietamientos en la zona de la fachada norte, en el segundo nivel del Palacio Nacional

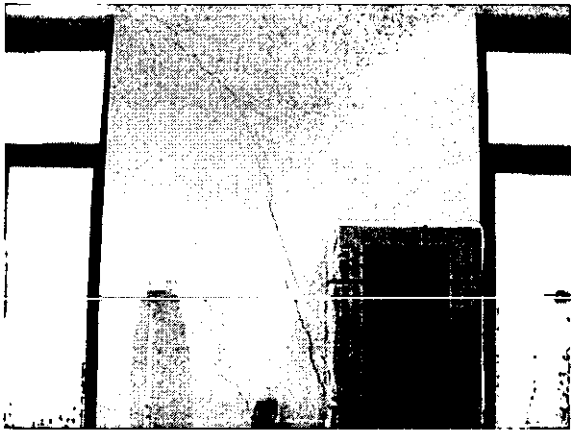
Foto 13

Agrietamientos en muros de la fachada norte, segundo nivel de Palacio Nacional
