*RESTAURACIÓN DE LA CASA DE URUGUAY 117.
Una casa de la Catedral de México.
Estudio de Caso.*

Maestra en Arquitectura

Arq. Marisol Vega Rodríguez.

Año 2001

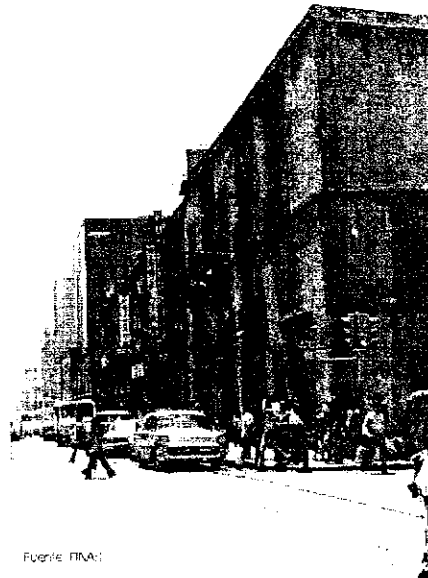
Rep. de Uruguay 113.

Presenta graves problemas de hundimientos que han provocado a su vez problemas en la estructura, la cual presenta el riesgo de colapsarse.

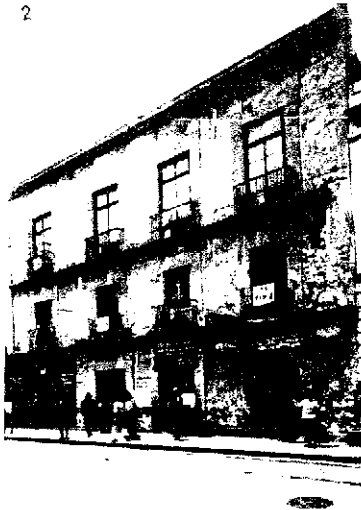
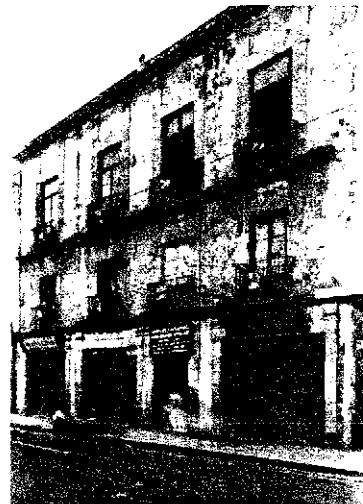
Este es el edificio original del siglo XVIII del predio número 129 de la calle de Uruguay. La foto de la izquierda es anterior a la de la derecha, en donde se observan los vanos de la planta baja modificados. Lamentablemente este edificio ya desapareció.

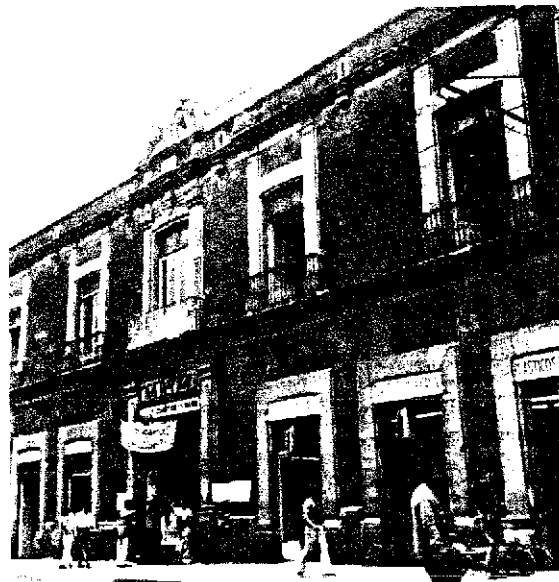
Fachada de la casa de Uruguay No.117 En época anterior estaba recubierta de aplanado y pintada; en la actualidad, tiene el aparejo de tezontle que se observa. La foto es de 1974

³¹ Existen fotografías en donde se observa un aplanado y pintura en los entrepaños, tal es el caso de la fotografía utilizada en la portada de la presente tesis; aunado a esto, el aparejo de tezontle es bastante irregular, lo que lleva a pensar que la fachada estuvo aplanada originalmente y no con el tezontle como acabado final.

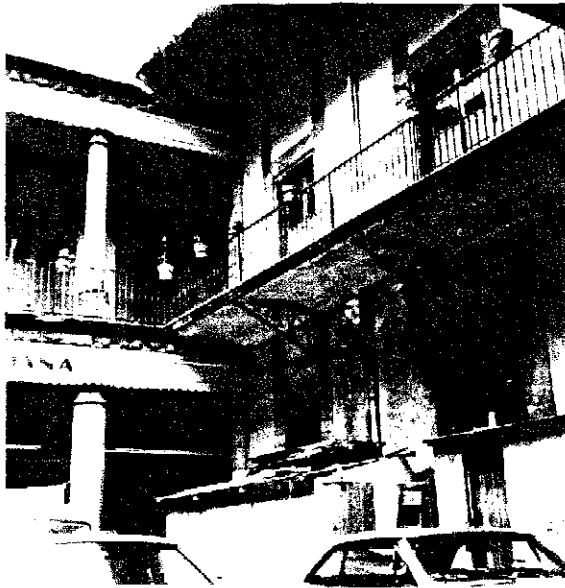
Vista interior del patio. Aquí ya se observan agregados en la parte inferior. La foto es de los 70's

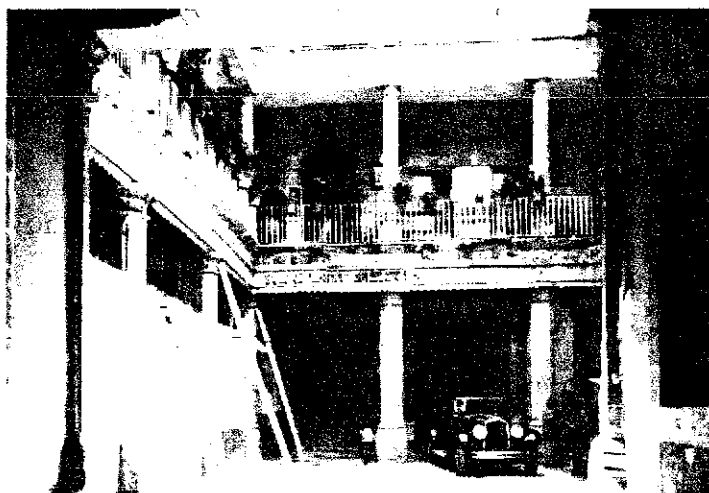
Vista del patio desde el acceso. Aquí todavía no se han cerrado del todo los muros que tapiaron el pasillo interior. Así mismo, aún no se han colocado las cortinas metálicas en los vanos.

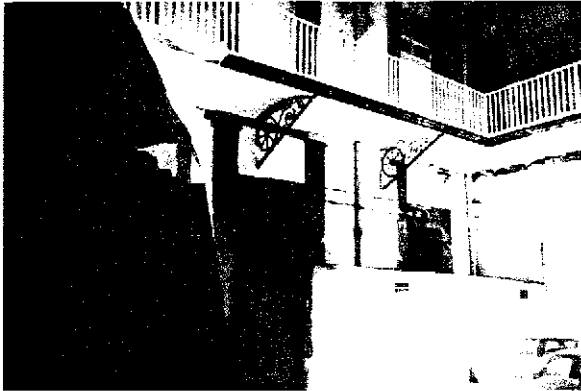
ser una adenda que estorba en todos los sentidos, es también causa de la inclusión de instalaciones hidrosanitarias que empeoran todavía más las condiciones de dicho patio.

Vista del patio desde las escaleras. Al fondo, se puede ver el baño que se adicionó hace apenas algunas décadas. Como puede verse, no sólo afecta las características originales de la fachada interior a la que se adosó, sino también las instalaciones hidrosanitarias que perjudican muchos de sus elementos originales.

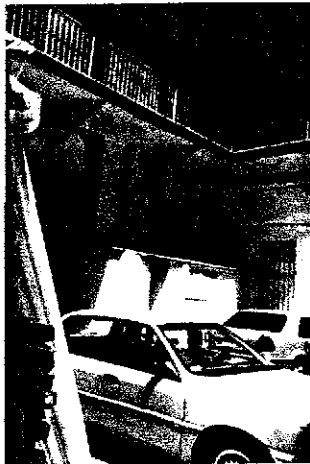
Otra vista del patio principal. Claramente se nota el uso de estacionamiento que hasta hace poco se le daba a este lugar.

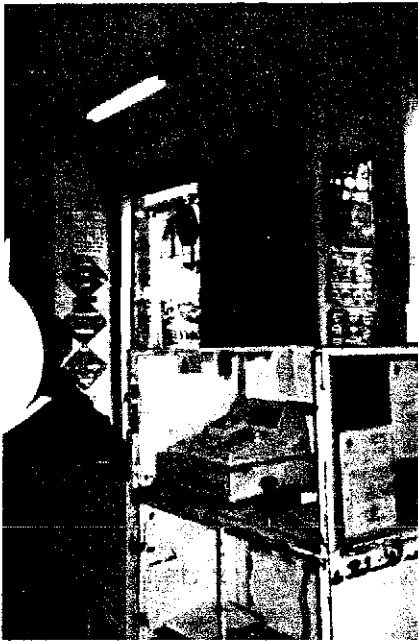
Imágenes de uno de los locales alquilados para una Peletería. Entre estantes y mercancía pueden aún apreciarse muchos de los elementos originales del inmueble, como en la foto de abajo, donde al fondo se observa parte del cuerpo y el capitel de una de las columnas del patio principal, ahora aprisionada entre los muros que delimitan un pequeño espacio habilitado como oficina del mismo local.

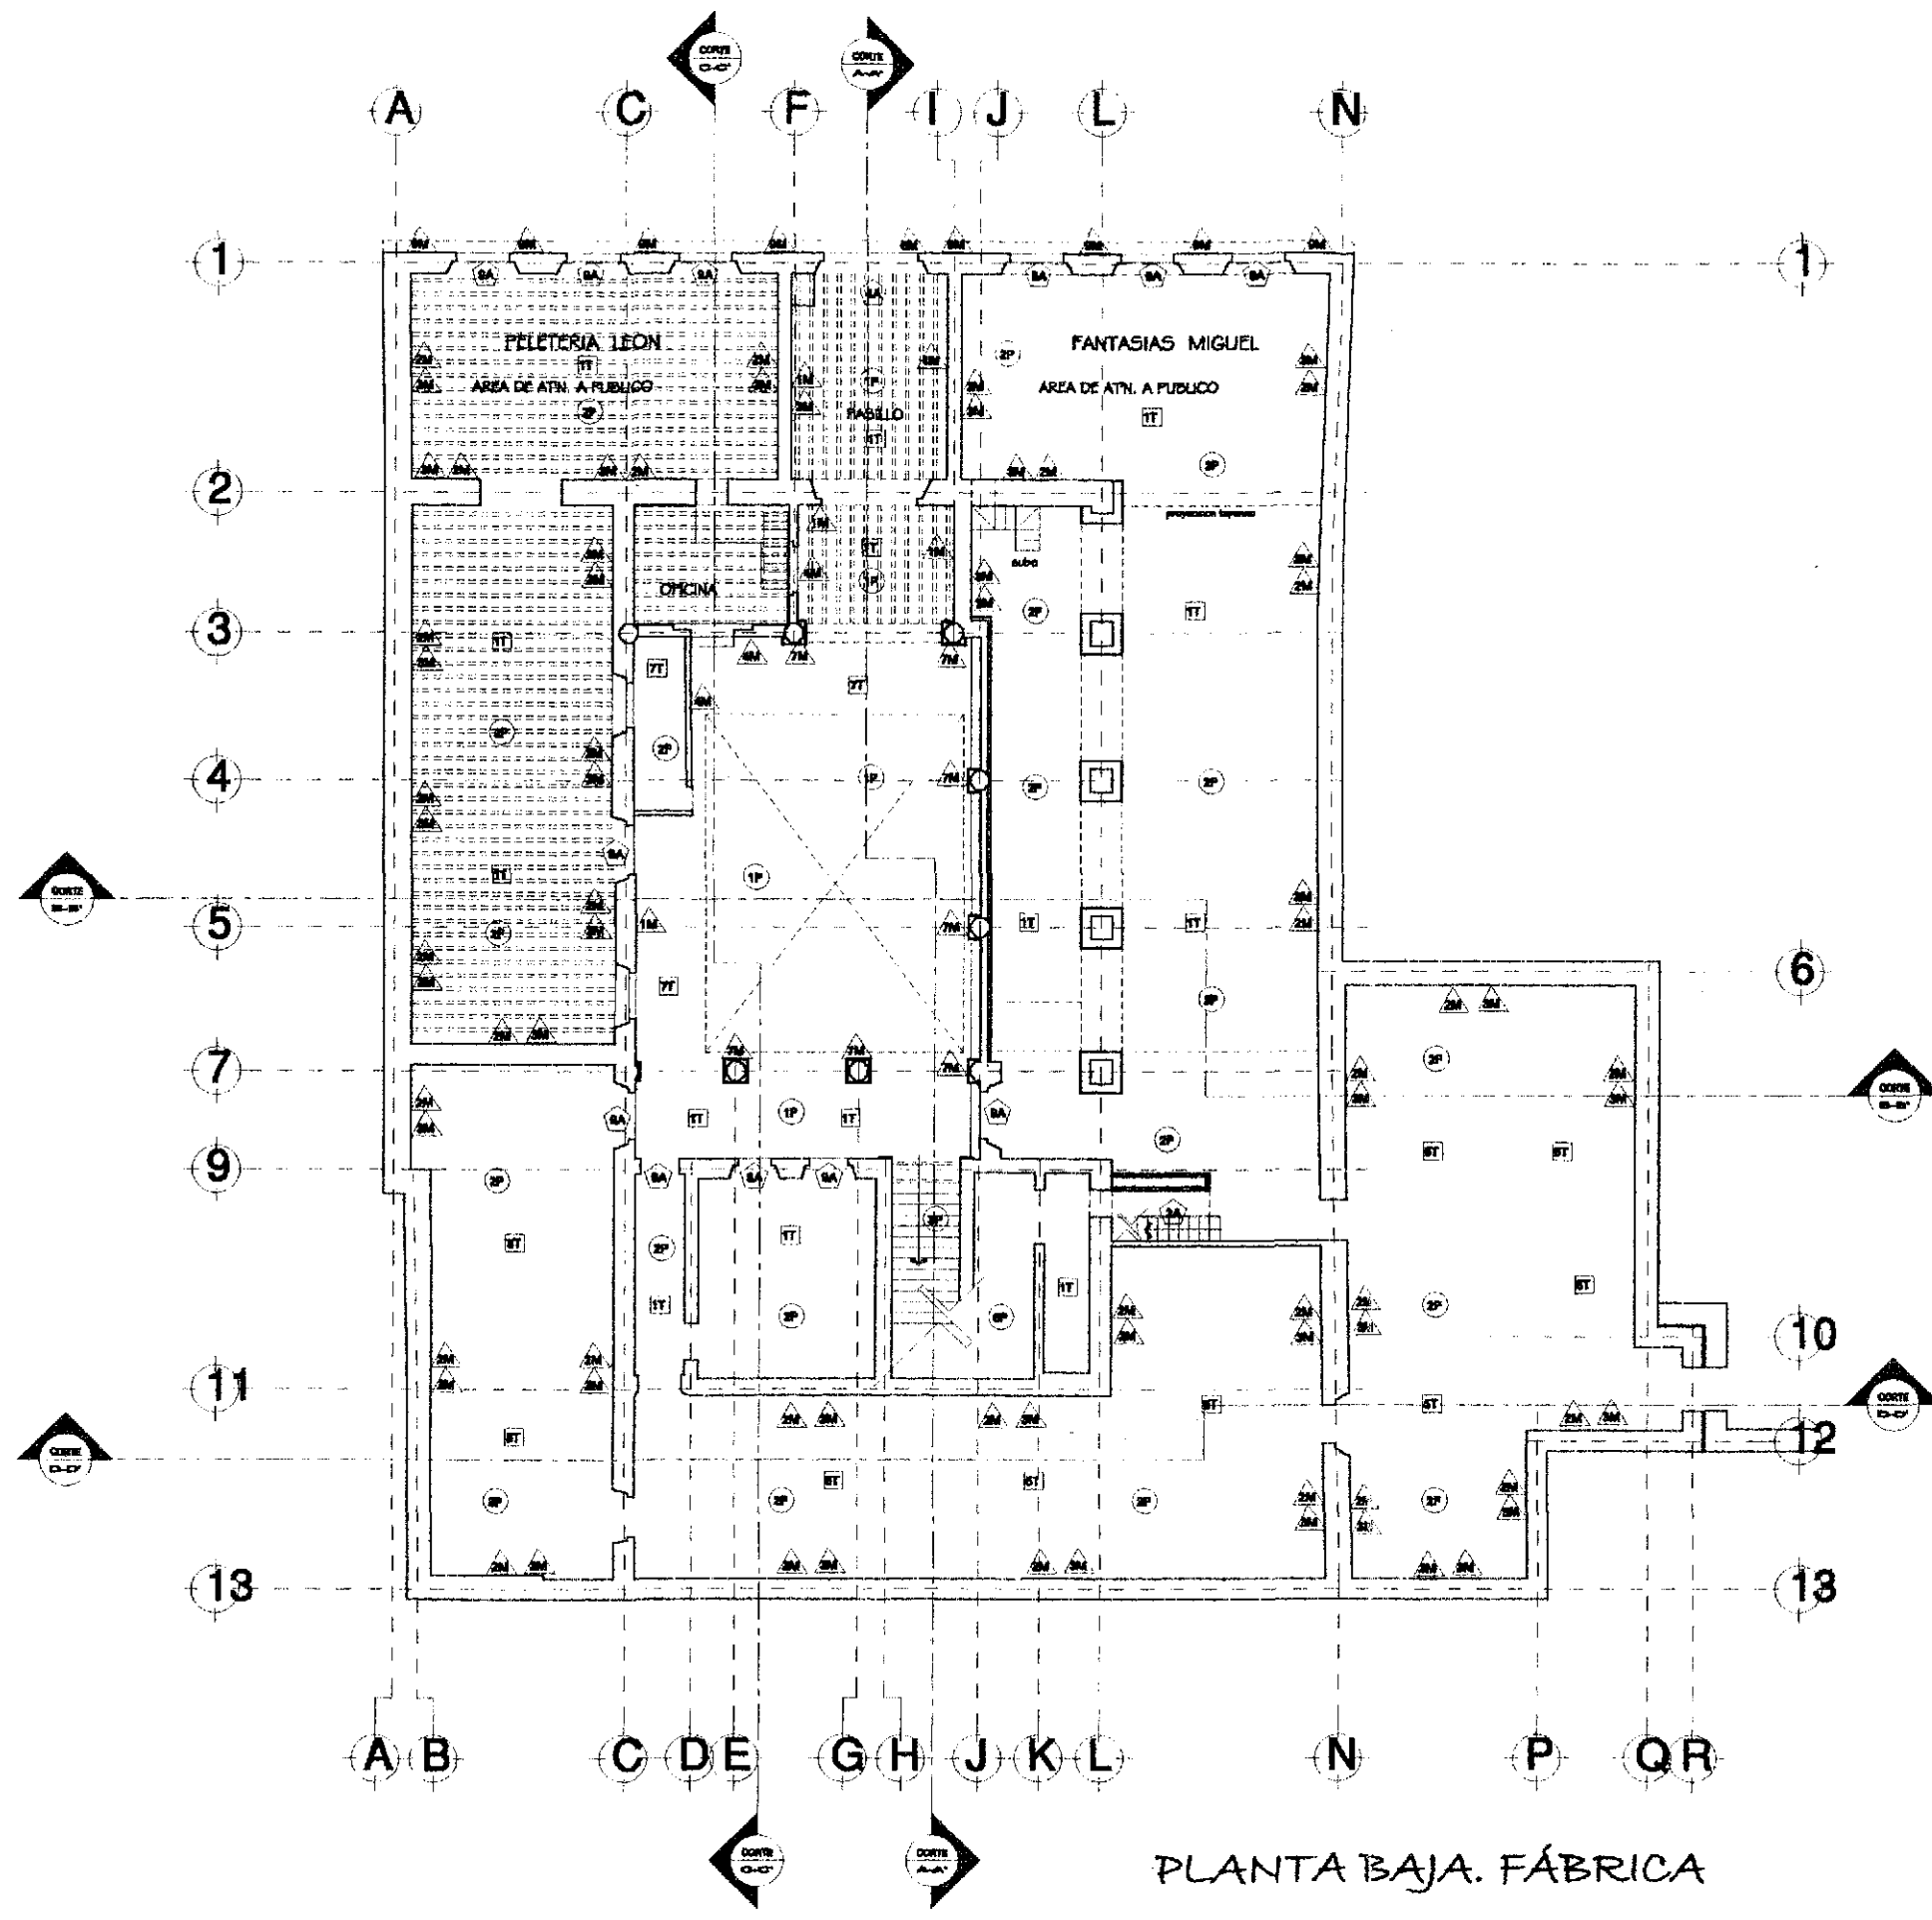
PLANTA BAJA. FÁBRICA

- 5P DUELA DE MADERA NO ORIGINAL
 - 6P CEMENTO PULIDO
- OTROS**
- 1A HERRERIA ORIGINAL
 - 2A ESCALERA METALICA NO ORIGINAL
 - 3A ESCALERA DE MADERA ORIGINAL

- 4A PUERTA DE MADERA ORIGINAL
 - 5A VANO DE PUERTA CALSURADA
 - 6A VANO DE VENTANA CALSURADA
 - 7A VENTANERIA DE MADERA ORIGINAL
 - 8A MAMPARAS DE ALUMINO NO ORIGINALES

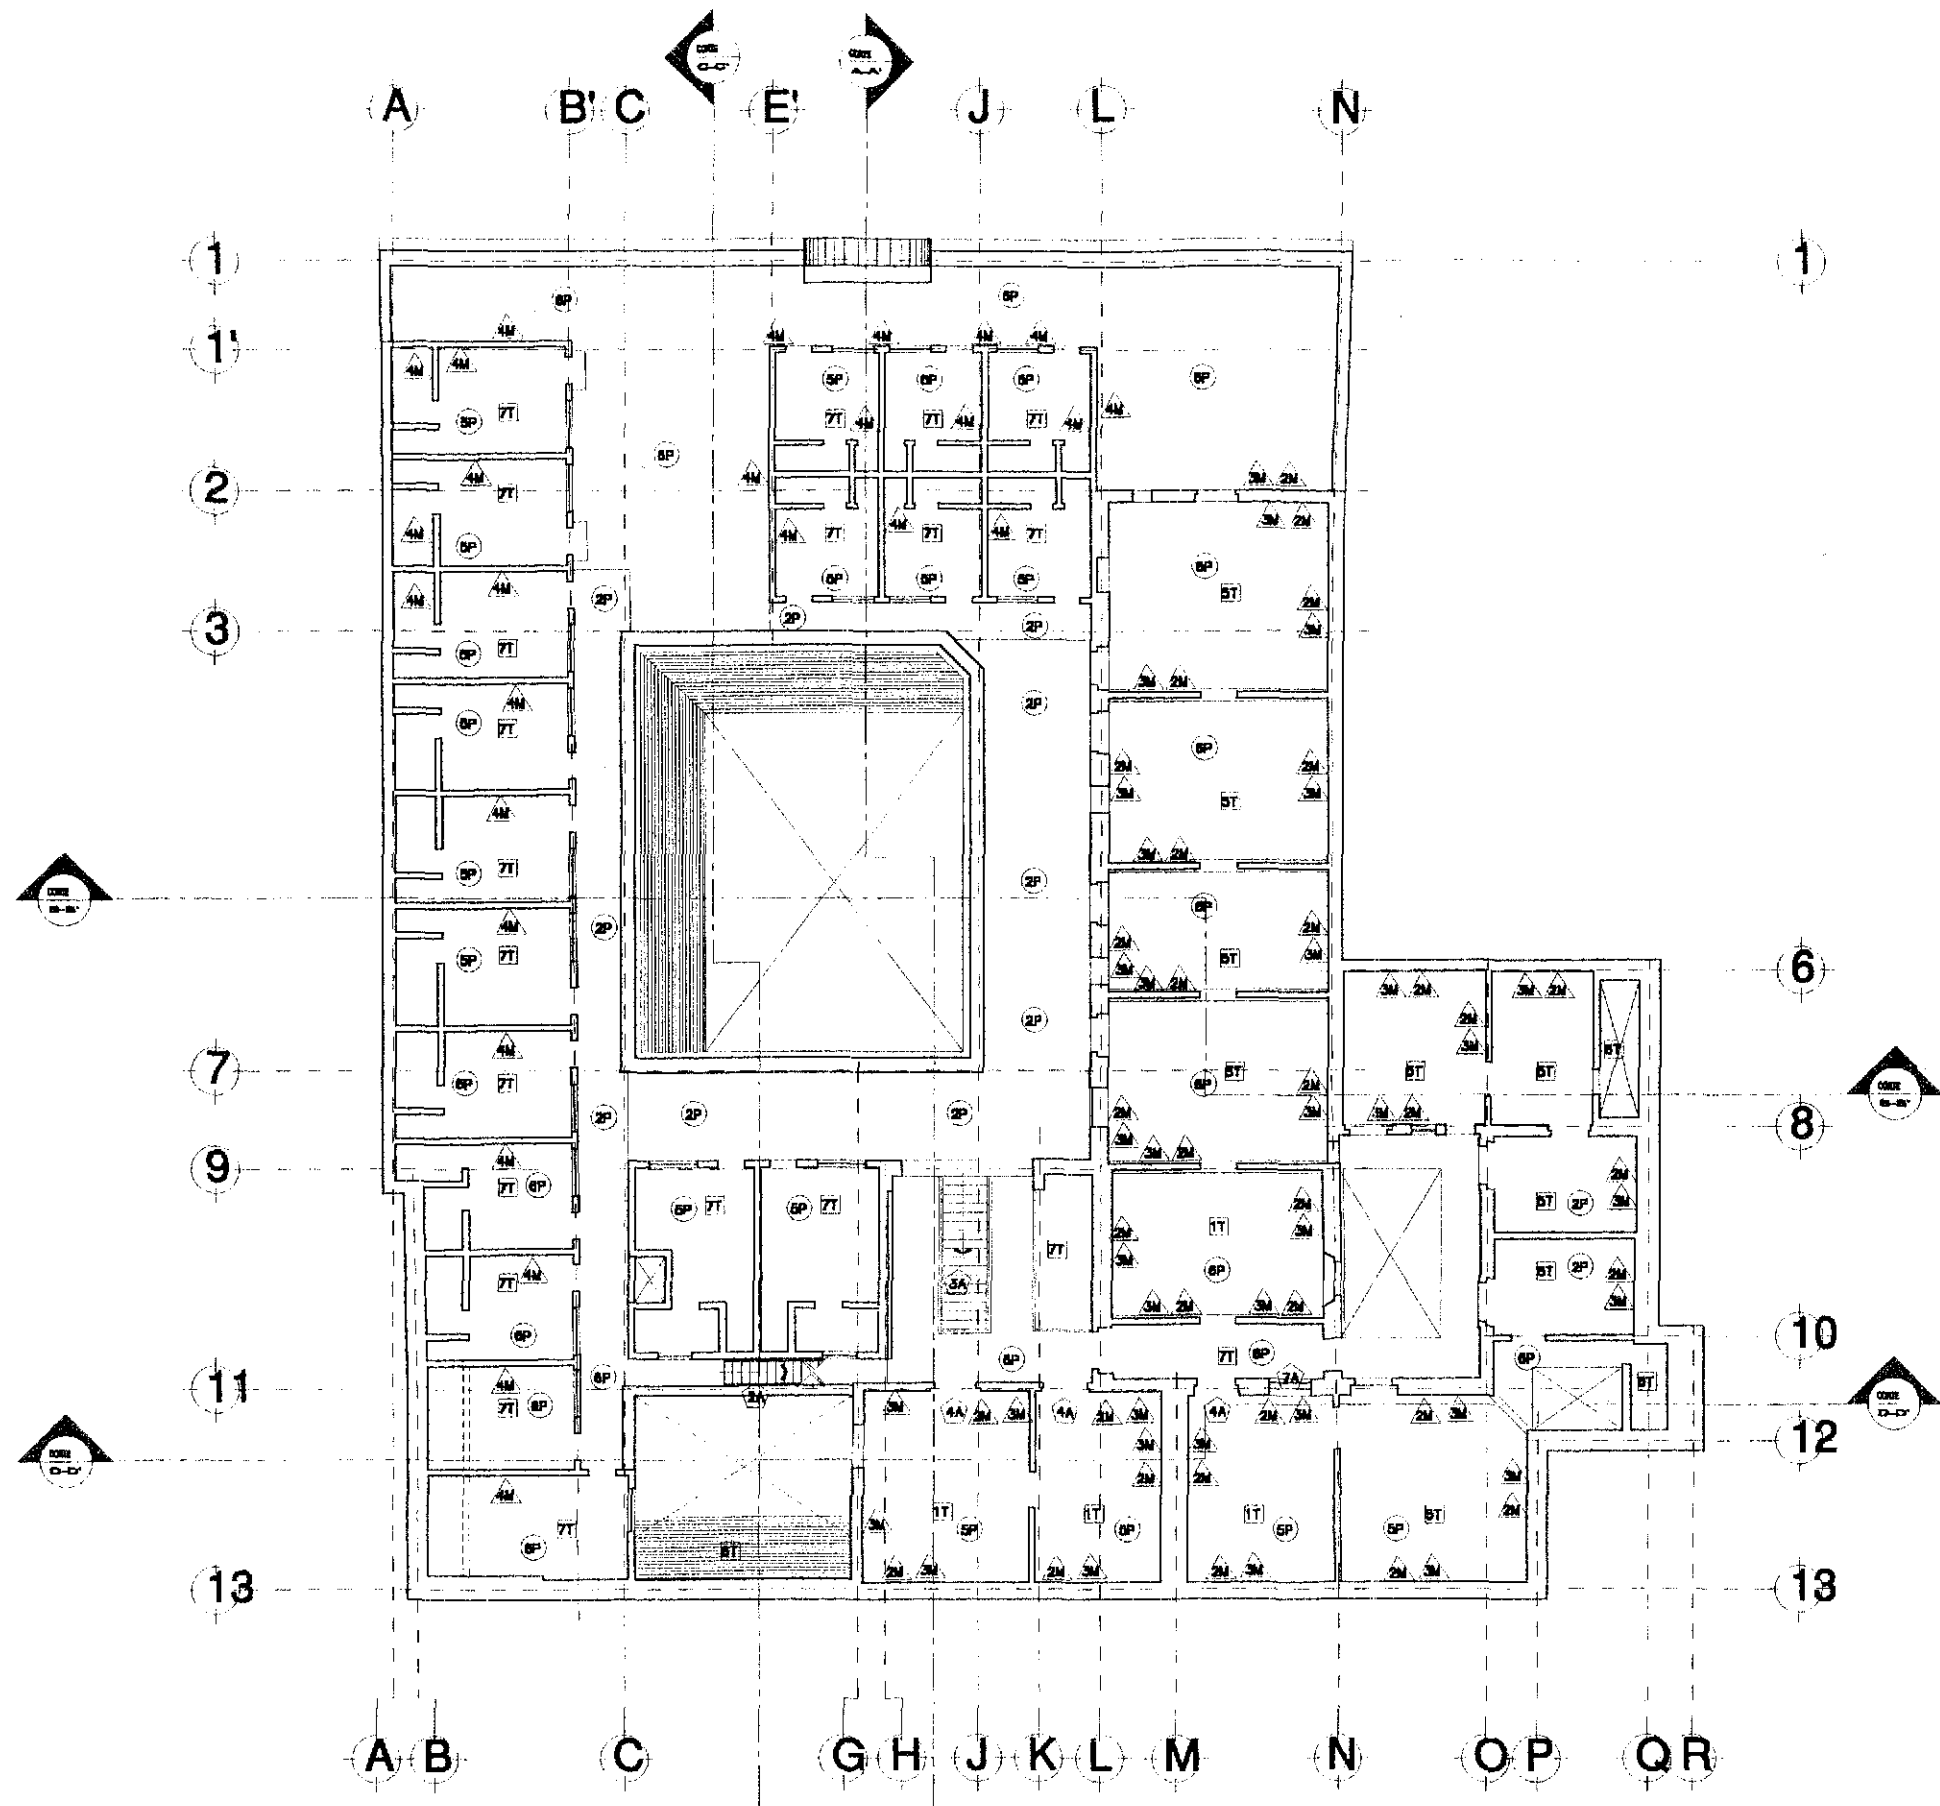
PLANTA 2do. PISO ESTADO ACTUAL. FÁBRICA

- TECHOS**
- 1T ENTREPISO DE CONCRETO CON VIGUERIA DE MADERA 0.20x0.10cm.
 - 2T VIGUERIA DE MADERA 0.20x0.10 ORIGINAL
 - 3T VIGUERIA DE MADERA NO ORIGINAL 0.20x0.10

- 4A PUERTA DE MADERA ORIGINAL
 - 5A VANO DE PUERTA CLASURADA
 - 6A VANO DE VENTANA CLASURADA
 - 7A VENTANERA DE MADERA ORIGINAL
 - 8A MAMPARAS DE ALUMINO NO ORIGINALES

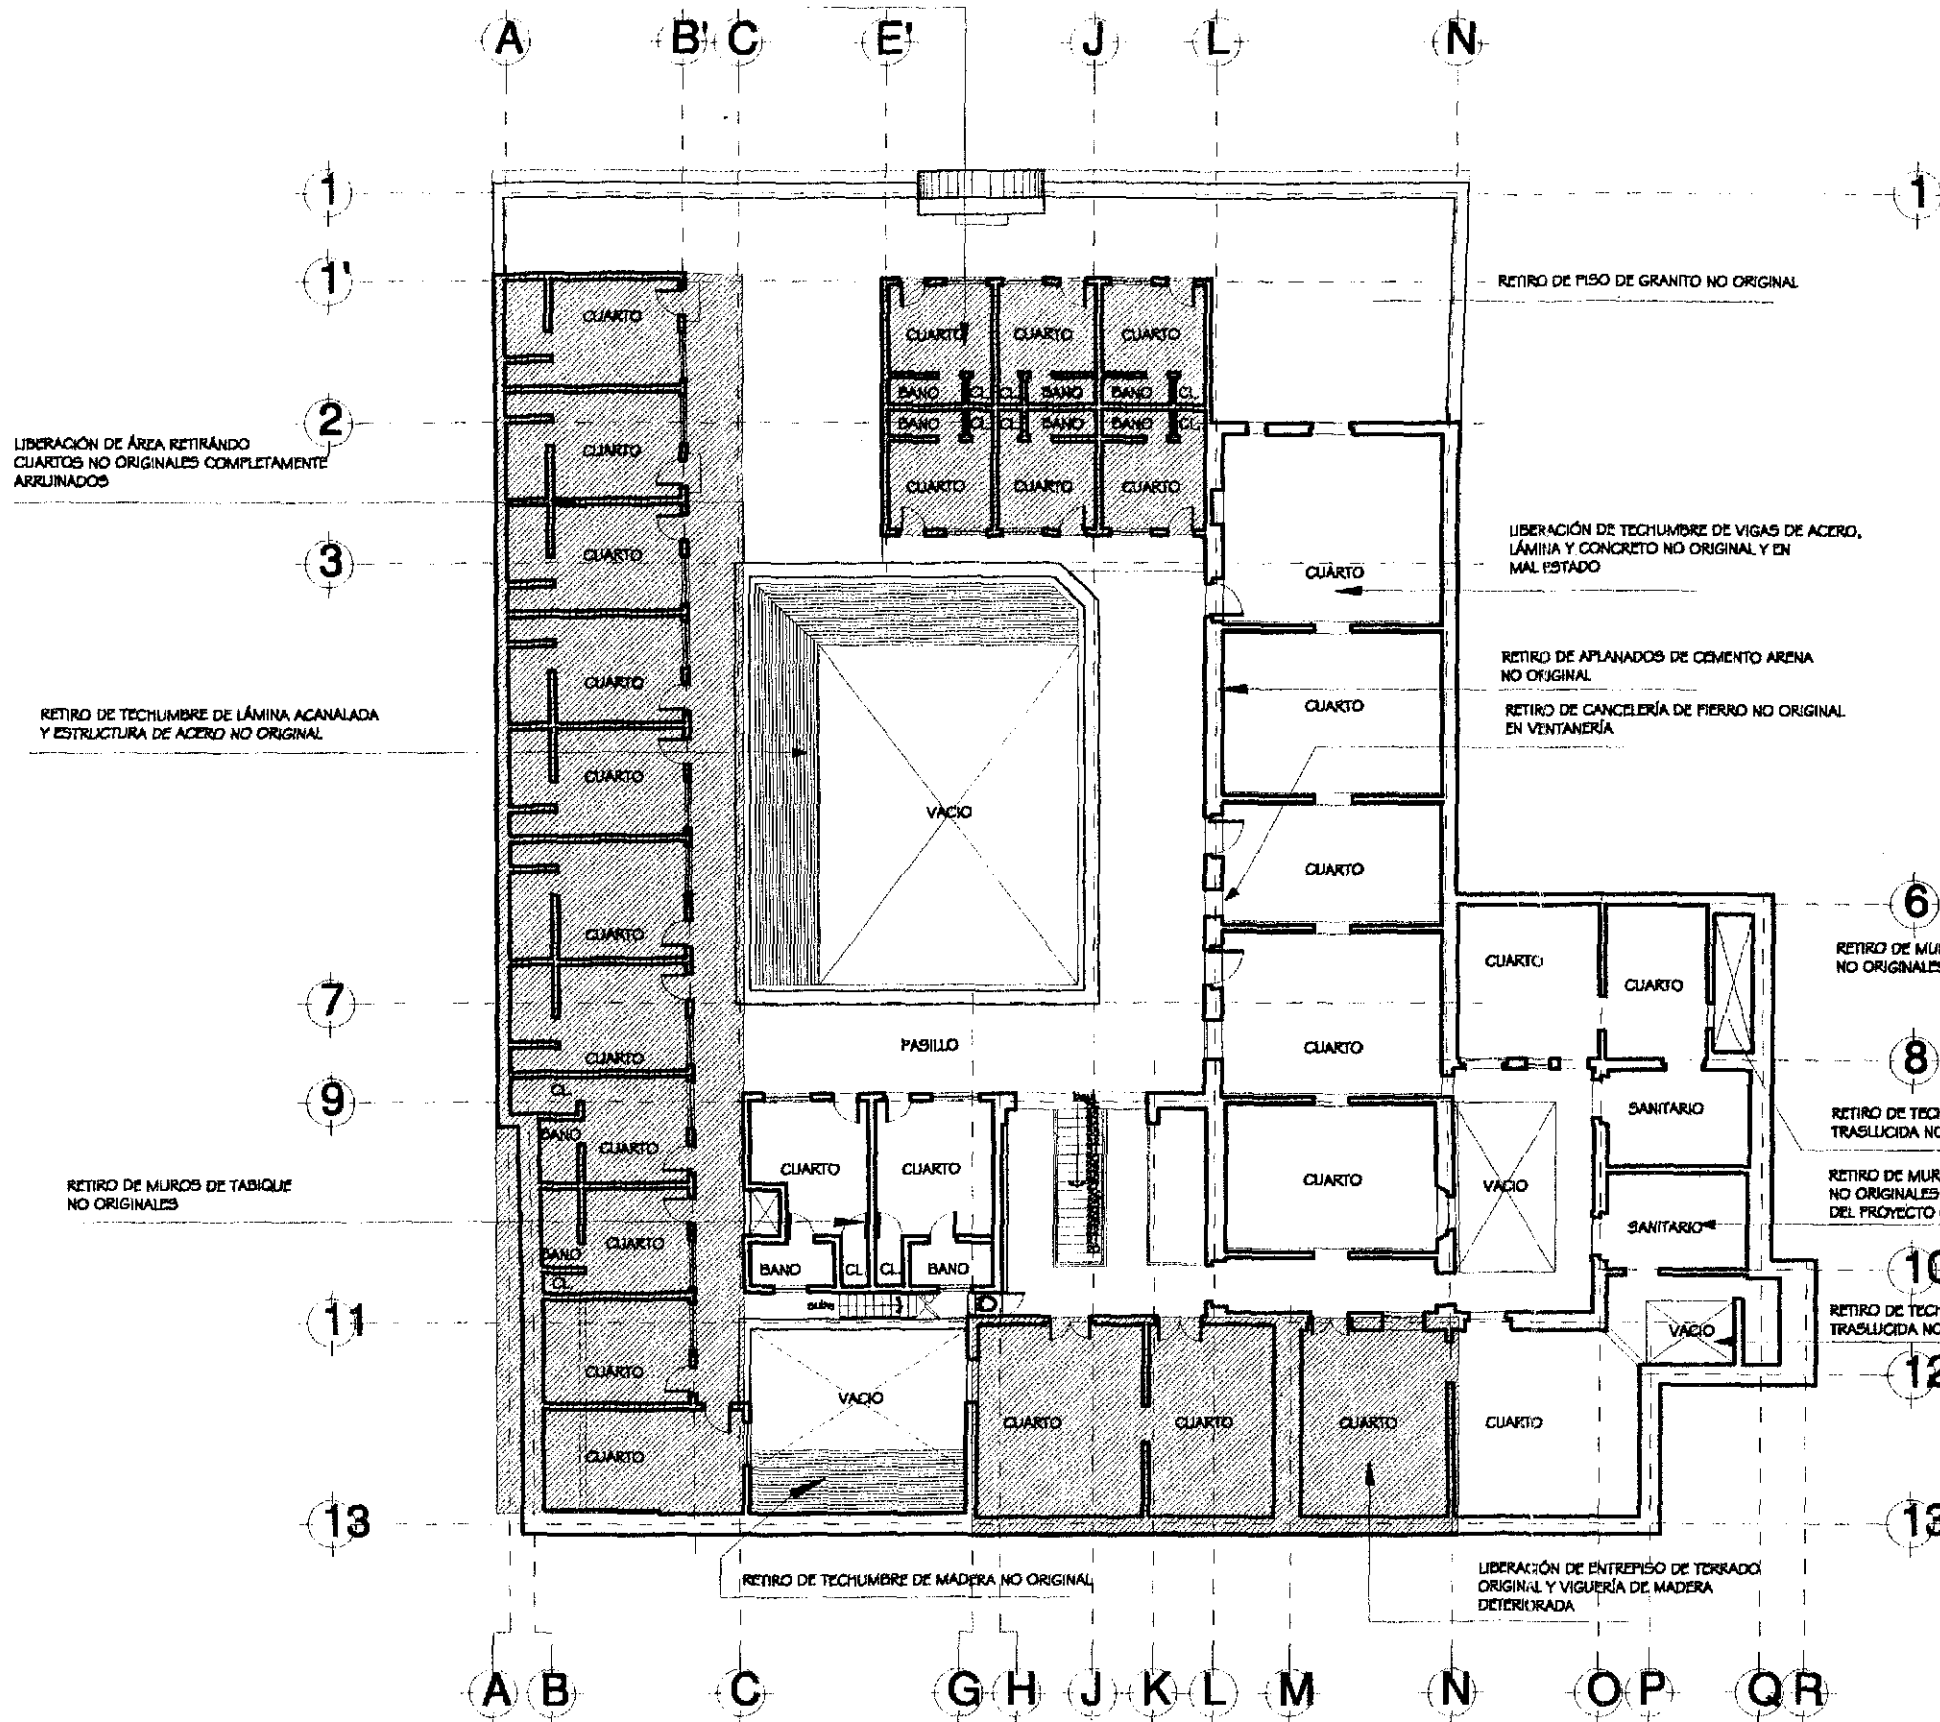
PLANTA 1er. PISO PROPUESTA DE RESTAURACION LIBERACIONES

LIBERACIÓN DE ÁREA RETIRANDO CUARTOS NO ORIGINALES COMPLETAMENTE ARRUINADOS

- 1.2 LIBERACIONES DE PISOS - SE RETIRARAN LOS PISOS NO ORIGINALES AL INMUEBLE Y TODOS LOS PISOS QUE POR SUS CONDICIONES DE DETERIORO SEA IMPROCESABLE RETIRARLOS PARA SU SUSTITUCION

- 2.1 CONSOLIDACION DE MUROS - SE REALIZARAN LAS SIGUIENTES ACCIONES SEGUN EL AREA A REPARAR:
 - a) REVISION DE PUEBLAS REPARAS
 - b) REVISION DE MUROS DIFERENTES EN MUROS
 - c) REVISION DE TENDENCIAS POR CAPILARIDAD
- 2.2 CONSOLIDACION DE CUBIERTAS - SE REALIZARAN LOS SIGUIENTES TRABAJOS:
 - a) REVISION DE VIGAS DANADAS POR FURTO Y/O DETERIORAMIENTO POR FUEGO
 - b) REVISION DE TABLONES DANADOS POR FURTO
- 2.3 CONSOLIDACION DE PISOS - SE REPARARAN LAS FURTORES Y EN ZONAS DONDE SEA NECESARIO PISOS DE BARRIO, RESILIENTE O DUELA DE MADERA CON MATERIALES IGUALES A LOS ORIGINALES
- 2.4 CONSOLIDACION DE ELEMENTOS DE PINTURA - SE REPARARAN LAS PARTES DANADAS O DE FURTORES DE PINTURA:
 - a) COLONIAS DE CANTERA
 - b) MARCO DE PUERTAS Y VENTANAS DE CANTERA ROSA O GRIS

- 3.7 REINTEGRACION DE MUEBLAS DE CANTERA EN ESCALERA PRINCIPAL
- 3.8 INTEGRACION DE MUROS DE TABIQUE PARA DIVISIONES EN PROYECTO DE ADECUACION
- 3.9 INTEGRACION DE LOSAS DE VIGUETA Y BOVEDILLA PARA SUSTITUCION DE TECHUMBRES Y ENTREPISOS ORIGINALES DE TERRAZO Y NO ORIGINALES DE CONCRETO

- 3.10 INTEGRACION DE ELEMENTOS TALES COMO ANILLOS EN FACHADA DE ACUERDO A ESPECIFICACIONES DE REGLAMENTO Y DISEÑO DEL PROYECTO DE ADECUACION
- 3.11 INTEGRACION DE INSTALACIONES ELECTRICAS, HIDROSANITARIAS Y ESPECIALES NECESARIAS PARA EL PROYECTO DE ADECUACION
