# UNIVERSIDAD NACIONAL AUTONOMA DE MEXICO

FACULTAD DE INGENIERIA

TECNICAS DE PRUEBA PARA ENVEJECIMIENTO  
ACELERADO DE AISLAMIENTO NO CERAMICO,  
CORROBORACION CON MEDICIONES DE CAMPO  
ELECTRICO

CIUDAD UNIVERSITARIA 2002

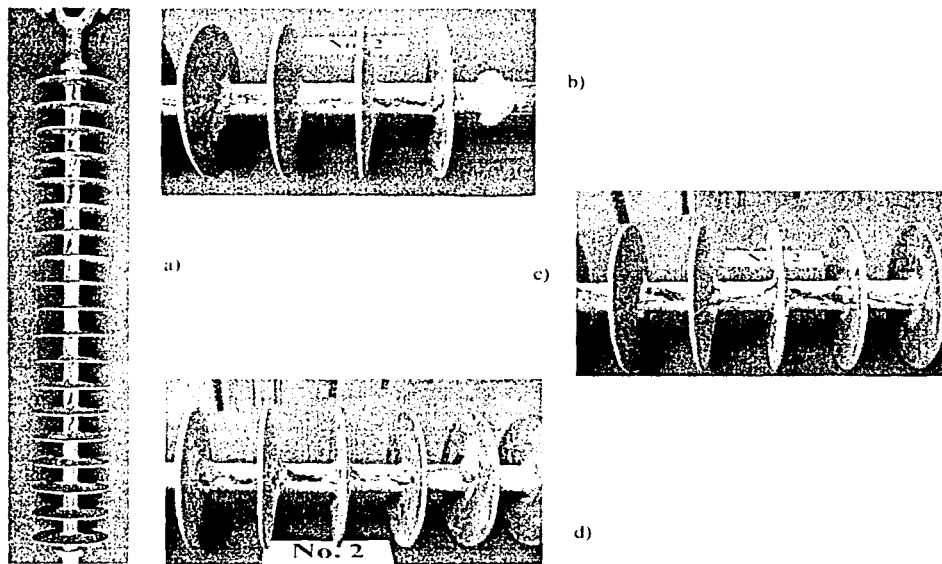
Figura 5.2

Este aislador posterior a la falla, no se volvió a meter a la cámara de niebla salina. La curva C fue tomada al término de la evaluación tanto en aisladores que fallaron como en los que estuvieron hasta el final de la prueba. En ella se observa un comportamiento similar al obtenido en el aislador cuando se sacó por falla. Esto nos indica que la medición de campo eléctrico no se afectó al dejar el aislador un tiempo sin someterlo a tensión eléctrica, con la consecuencia de que se puede detectar un aislador dañado a pesar que no haya estado energizado por algún tiempo. Algunos acercamientos de las degradaciones son mostrados en la Fig. 5.2.

a) Aislador No. 2, b) tracking y grietas entre los faldones 1 y 4, c) Tracking y grietas entre los faldones 5 y 9, d) Tracking y grietas entre los faldones 12 y 15.

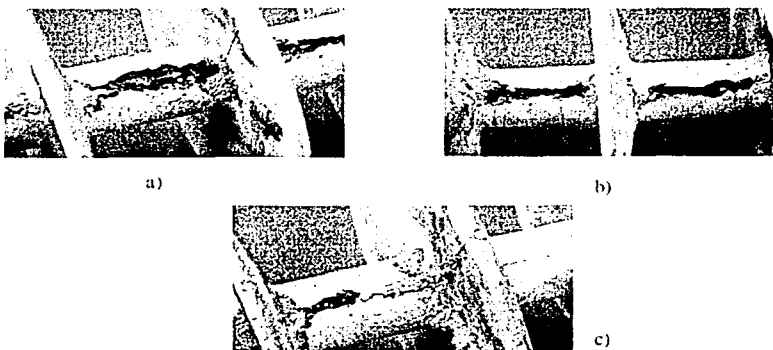
Figura 5.6

Al igual que el aislador No. 2, éste tampoco se volvió a meter a la cámara y la curva C también fue tomada al final de la evaluación. La Fig. 5.6 ilustra de una manera más cercana la severidad del tracking y las grietas a lo largo del aislador.

Formaciones de grietas en la superficie del aislador. a) grieta ubicada entre el faldón 10 y 11 con 6.7 mm de profundidad, 8.3 mm de ancho y 3.3 cm de largo. b) grieta entre el faldón 8 y 10 con 9.6 cm de longitud, 5.4 mm de profundidad y 3.1 mm de ancho. c) Formación de tracking bajo el faldón 7.

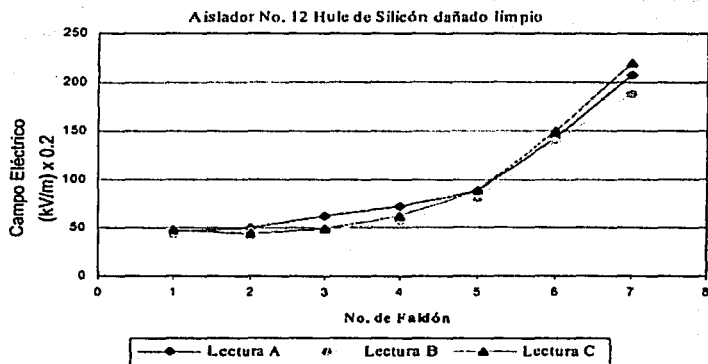
El aislador No. 12 fue envejecido previamente en otra evaluación y tenía tracking de 13 cm de longitud. Posterior a la evaluación que se hizo en niebla salina fue extraído de la cámara salina después de 2165 horas de prueba por acumular 3 flameos. La distribución de campo eléctrico correspondiente a este aislador se muestra en la Fig. 5.7.

Figura 5.7  
Distribución de campo eléctrico en el aislador No. 12

En su superficie se observa una grieta ocasionada por tracking entre los faldones 7 y 9 de 14.3 mm de longitud con mayor profundidad que la que presentaba antes de la evaluación. Este defecto superficial no se puede apreciar en la curva de distribución de campo eléctrico ya que el daño más severo se encuentra en el faldón 8 que es un faldón de menor diámetro que el 7 y 9.

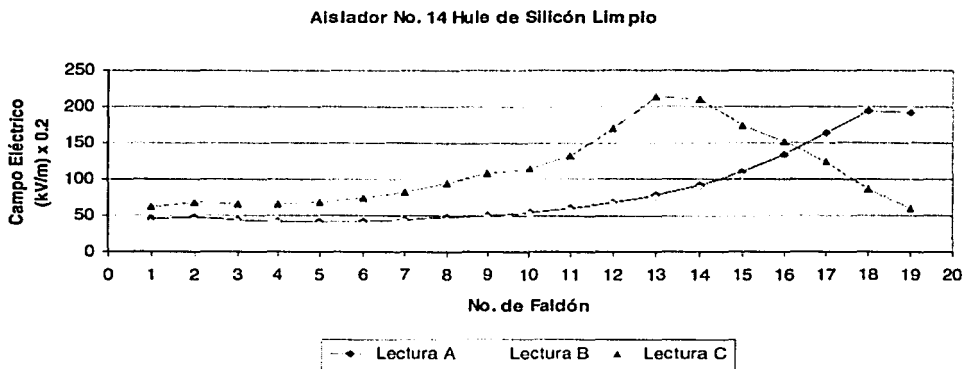
Este aislador fue el cuarto que falló. Su duración dentro de la cámara de niebla fue de 2464 horas. La distribución de campo eléctrico a lo largo de este aislador se muestra en la Fig. 5.10. En este aislador es muy clara la variación del campo eléctrico debido al daño sufrido (curva C). Físicamente presenta degradación por tracking lo que originó la formación de grietas tanto en el vástago como en los faldones, la profundidad de las grietas llegan hasta la barra de fibra de vidrio.

Figura 5.10  
Aislador No. 14 Hule de Silicón limpio.

La zona dañada se encuentra entre el faldón 10 y el 19 con una longitud total de 46.5 cm. En la gráfica se aprecia una variación en el campo eléctrico muy marcada a partir el faldón No. 10 concordando con la inspección visual. El punto de máximo campo eléctrico se desplazó hasta el faldón No. 13 debido a que el daño que hay entre éste y el lado de línea forman un medio conductor.

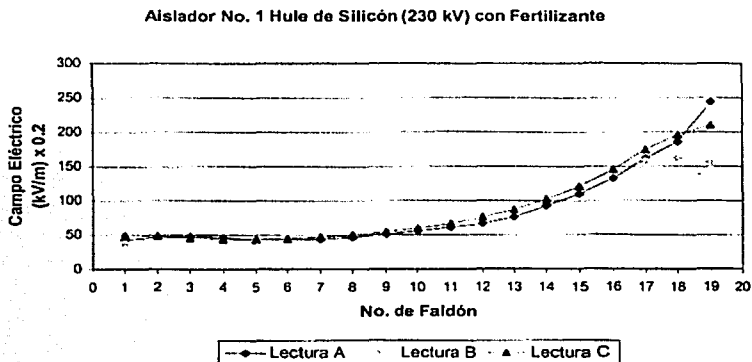
La curva de distribución de campo eléctrico de este aislador se muestra en la Fig. 5.15. Las tres curvas presentan el mismo comportamiento (la forma de "U") excepto al final de la gráfica B en donde se aprecia un decremento en el valor del campo eléctrico en el faldón 19. Este aislador presentó poca actividad (345,948 picos en el rango de 50 a 120 mA) y un DESID de 0.058 mg/cm<sup>2</sup>.

Figura 5.15  
Distribución de campo eléctrico en el aislador No. 1.

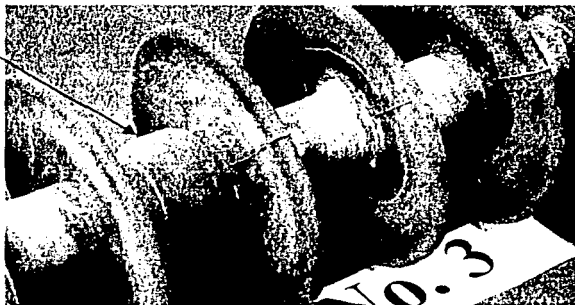
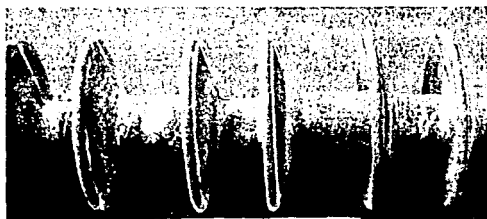
La erosión y el giseo fue el daño que se pudo observar sobre la superficie de este aislador. Cabe mencionar que este aislador y el No. 6 se encuentran formados por dos cubiertas de 16 faldones cada una, que envuelven al núcleo, unidas en el centro por medio de un anillo que sirve como sello (Fig. 5.16).

Figura 5.16  
Aislador No. 3 EPDM limpio.

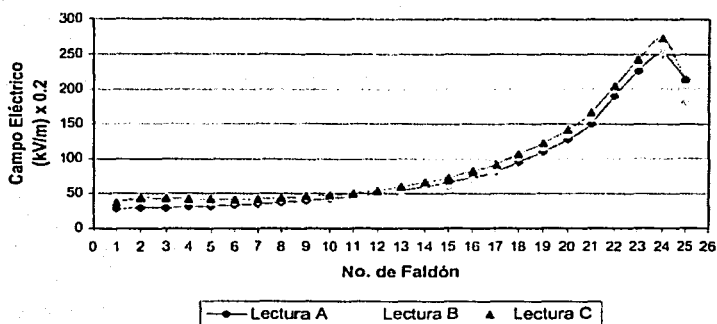
Este aislador tiene 32 faldones, sin embargo, solo se consideró una distancia de arco similar a los otros aisladores (25 faldones). En la primera medición (lectura A) se tomaron en cuenta todos los faldones (32) mientras que en las curvas B y C solo los 25 faldones bajo prueba. En la curva B se aprecia un pequeño colapso entre el faldón 13 y el 18 pero en la última curva (C) no se aprecia esta variación (Fig. 5.17).

Figura 5.17  
Distribución de campo eléctrico en el aislador No. 3.

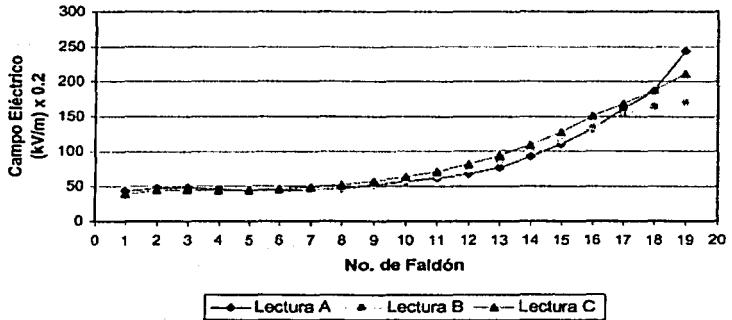
No se tiene mucha variación en los valores de las tres curvas de distribución de campo eléctrico (A, B y C de la Fig. 5.19), por lo que no hubo degradación considerable en el material aislante.

Figura 5.19  
Distribución de campo eléctrico en el aislador No. 4

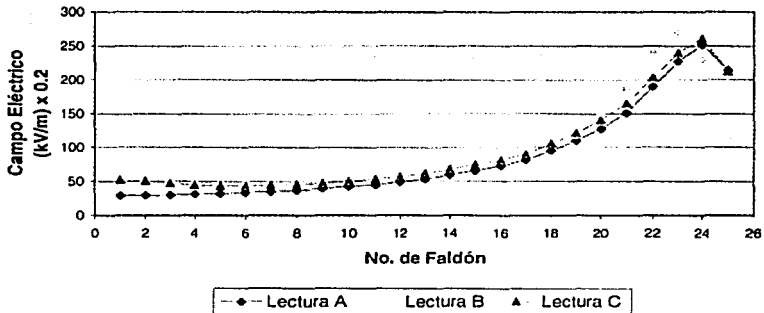
Este daño no llegó hasta el núcleo, pero originó tracking en la parte interna del anillo que une a las dos cubiertas y sobre las cubiertas (Fig. 5.26). Sin embargo, en las curvas de campo eléctrico (Fig. 5.25) no se puede apreciar la falla del sello o anillo de unión que está ubicado entre el faldón 9 y 10. La longitud de las pequeñas grietas en el anillo son de 2.1cm (Fig. 5.26.a).

Figura 5.25  
Distribución del campo eléctrico en el aislador No. 6

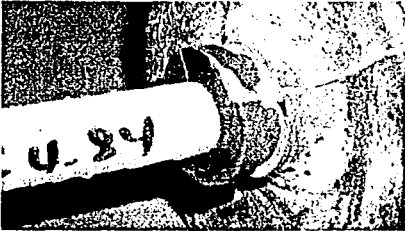
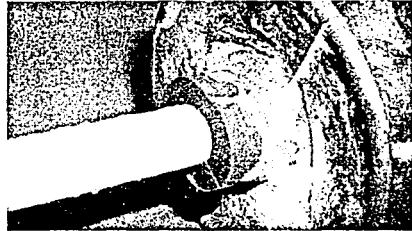
Figura 5.27

Se muestra la erosión que se tuvo en los módulos superior e inferior en la Fig. 5.27.

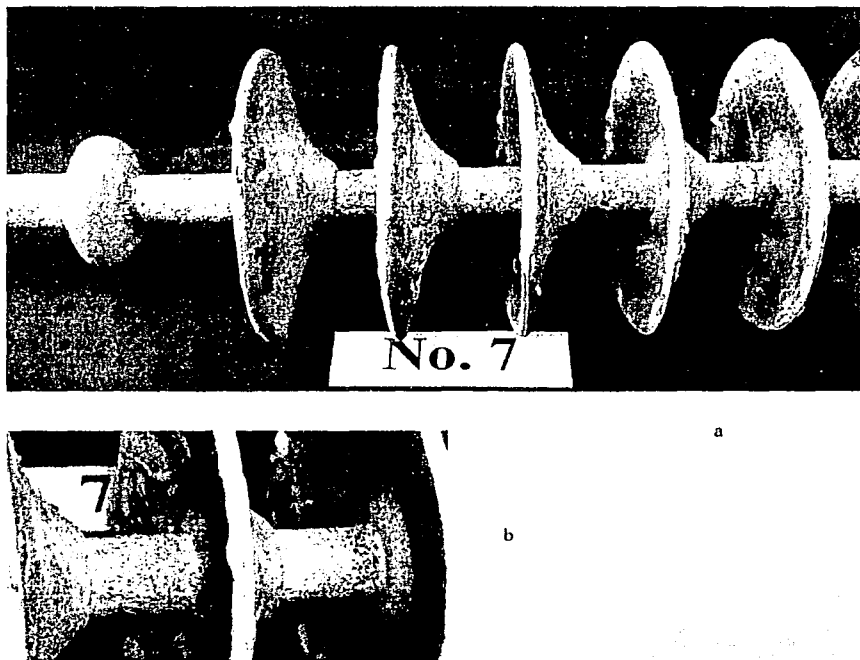
Figura 5.28

El aislador No. 7 contaminado con cal presenta erosión y giseo más marcado que el aislador No. 1 el cual es del mismo diseño pero contaminado con fertilizante. Esta erosión se incrementa al acercarse al lado de línea debido a la mayor intensidad de campo eléctrico en esa zona (Fig. 5.28).

Aislador No. 7 contaminado con cal. a) Lado línea, b) Acercamiento lado línea.

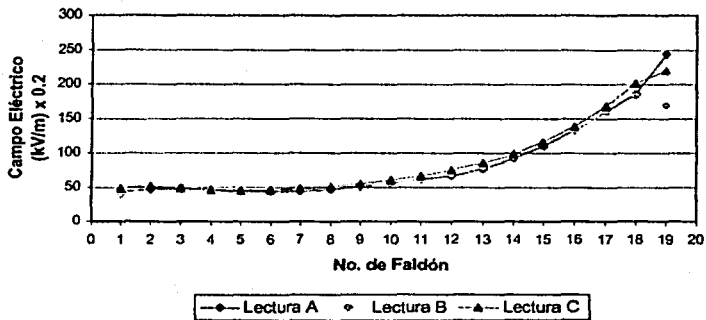
Figura 5.29  
Distribución de campo eléctrico en el aislador No. 7.

Respecto al comportamiento de la curva de campo eléctrico no se tiene una variación considerable en las curvas obtenidas al inicio y al final de la evaluación (Fig. 5.29), por lo que puede asumirse que no se dañó.

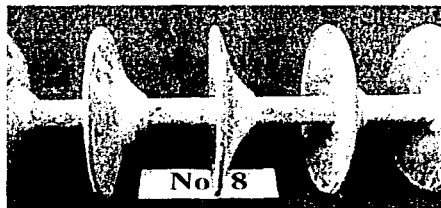
El aislador No. 8 presentó degradación por tracking, erosión y gisco entre el faldón No. 9 y el herraje de línea como se muestran en la Fig. 5.30 a) y b), incluso presenta dos perforaciones. Una perforación se encuentra ubicada entre el faldón 12 y el herraje de línea cuyo diámetro es de aproximadamente 3.65 mm (Fig. 5.30 a); la otra perforación está ubicada entre el faldón 10 y el 11, su diámetro es de aproximadamente 2.5 mm (Fig. 5.30 c).

Figura 5.30  
Daños en el aislador No. 8.

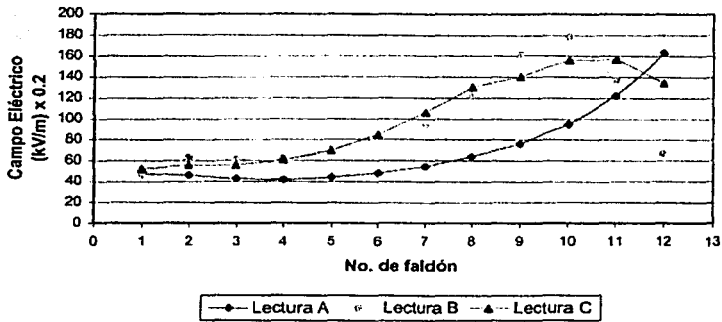
Figura 5.32  
Distribución de campo eléctrico en el aislador No. 8.

En las curvas de campo eléctrico se observan deformaciones a partir del faldón No. 9 hasta el 12. En estos faldones es donde se tienen los daños de tracking, erosión y las perforaciones mencionadas. Por tanto el método de campo eléctrico detectó la degradación en el aislador; sin embargo este aislador no presentó flameo alguno.

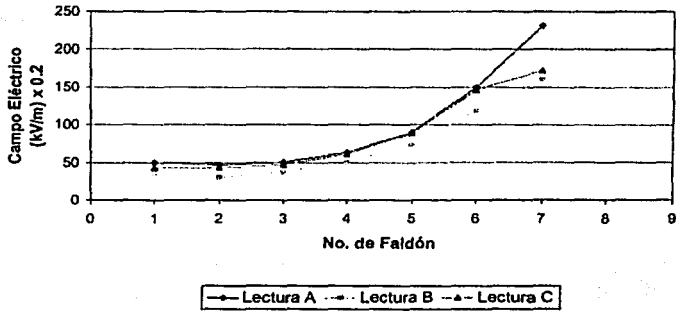
Figura 5.34  
Distribución del campo eléctrico en el aislador No. 9

La curva de campo eléctrico obtenida al final de la evaluación presenta deformación solamente en el faldón No. 7 (Fig. 5.34 curva C). En la parte inferior de ese faldón es donde se tienen los daños mencionados previamente, por lo que el método de campo eléctrico funcionó en este caso.

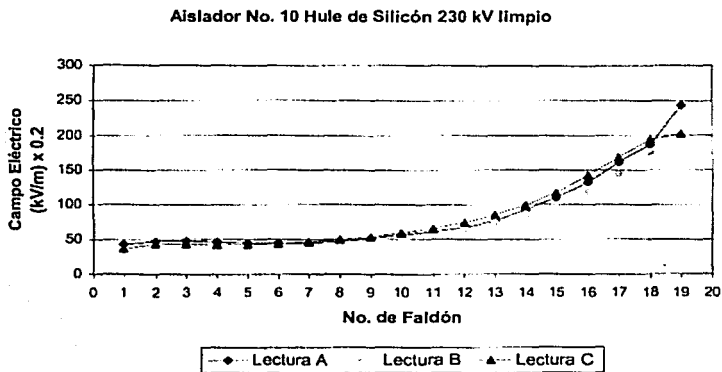
Figura 5.36  
Distribución del campo eléctrico en el aislador No. 10

Las curvas de campo eléctrico tienen buena concordancia con lo detectado en el aislador al final de la evaluación (Fig. 5.36).

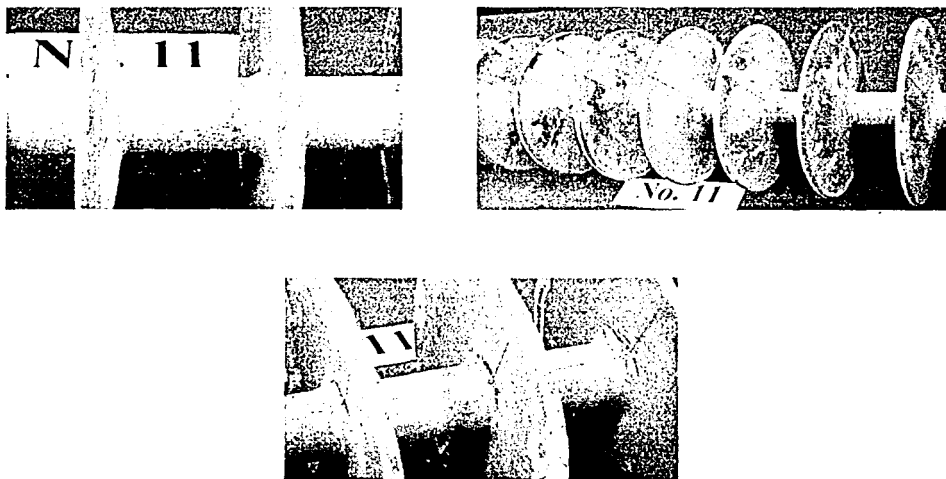
Figura 5.37  
Aislador No. 11

Este aislador presentó ligero daño en general sobre toda la superficie (giseo y erosión en el vástago, Fig. 5.37). Esta erosión otra vez se acentúa más al acercarse al lado de línea y es el único aislador de 4 muestras de esta misma marca que no se dañó en la evaluación.

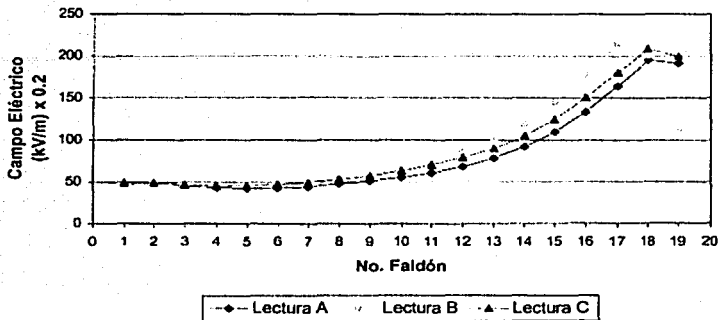
Figura 5.38  
Distribución de campo eléctrico en el aislador No. 11.

En el comportamiento del campo eléctrico no se tiene casi variación en las curvas, sobretodo en la forma de éstas. Esto indica que no hubo degradación en el aislador.

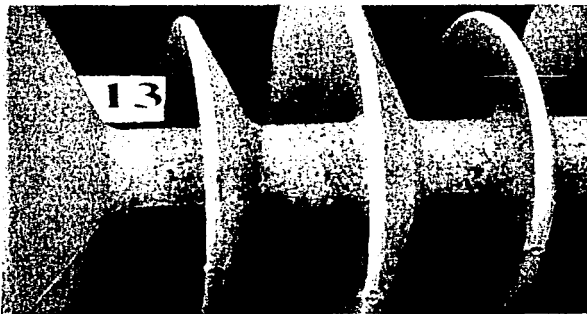
Figura 5.39  
Erosión en el aislador No. 13

En general, a lo largo de este aislador solo se presenta erosión y giseo(chalking), como se puede observar en la Fig. 5.39, pero en la parte inferior del faldón, No. 23 que es el faldón que se encuentra en la interface herraje-faldón, se aprecia una pequeña formación de tracking sobre la línea de moldeo del faldón en ambos extremos. (Fig. 5.40).

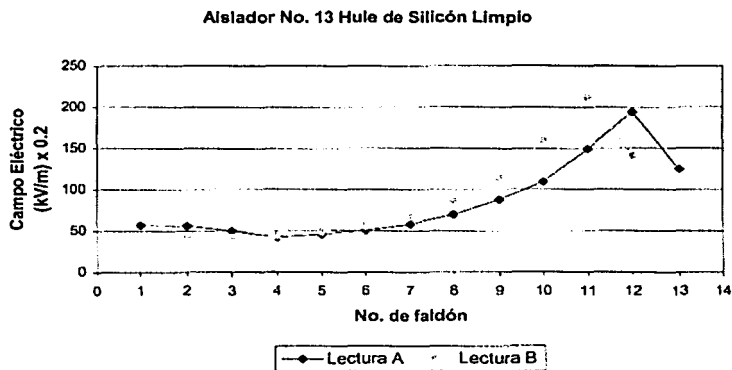
Figura 5.41  
Distribución del campo eléctrico en el aislador No. 13.

Las curvas de campo eléctrico no presentan alguna distorsión que pudiera indicar un daño en el aislador (Fig. 5.41).
