"ANALISIS DE LA ESTABILIDAD DE LA RAMPA DE
LA TUBERIA A PRESION C. H. IXTAPANLONGO,
ESTADO DE MEXICO".

T E S I S
QUE PARA OBTENER EL TITULO DE:
I N G E N I E R O C I V I L
P R E S E N T A :
E L O Y P E R E Z L U N A

2003

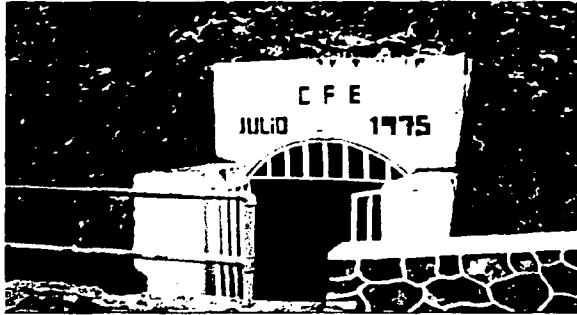
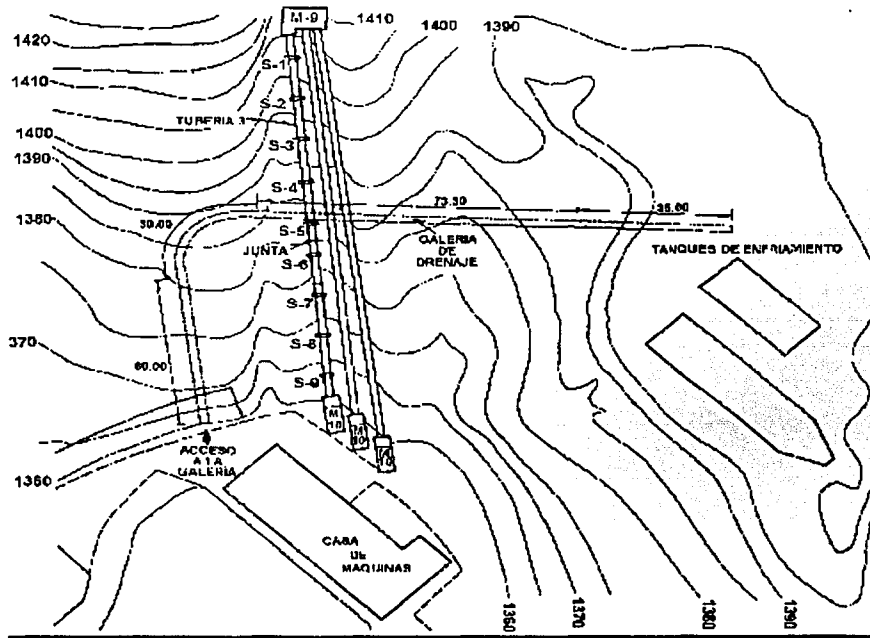
Fig. 14 Portal de entrada a la galería de drenaje.

Una de las medidas de corrección que se implantaron como resultado de los estudios geotécnicos, fue la construcción en 1975 de una galería de drenaje que abatiera los niveles piezométricos de la ladera (figs. 14 y 15).

El movimiento del talud ha provocado a lo largo de los primeros 15 m a partir de la entrada a la galería de drenaje, un patrón de agrietamiento en techo, muros y piso que evidencian un movimiento pequeño pero constante. Esta problemática se puede detectar a partir de los testigos de cemento colocados en varios puntos del agrietamiento.

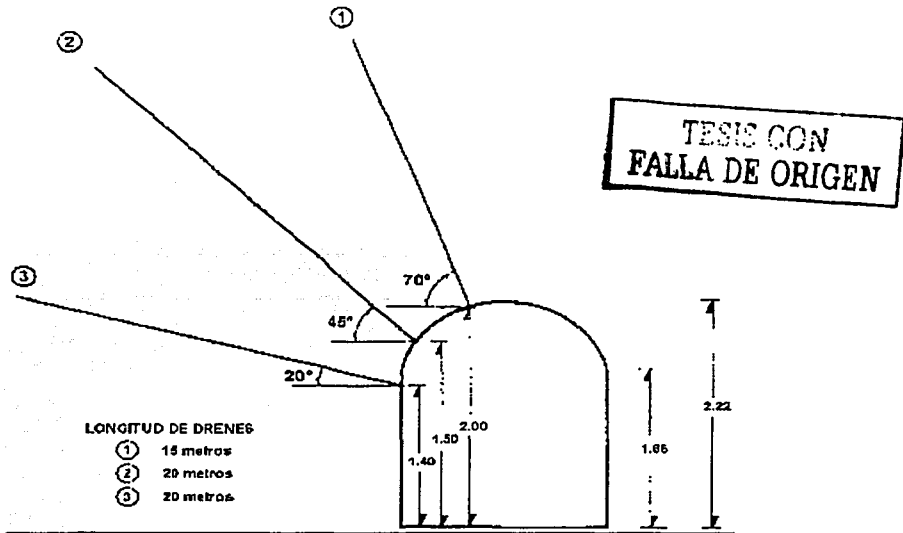
Fig. 16 Barrenos de drenaje en galería de drenaje (1989).

A partir de la galería se perforaron barrenos de drenaje de 5m de longitud que permitieron el abatimiento del nivel freático de la ladera constituida por brechas andesíticas y depósitos de talud. En 1989 se recomendó ejecutar drenes adicionales debido a que los movimientos en la ladera seguían presentándose e incluso se iniciaba el proceso de agrietamiento del concreto en la de la galería, principalmente bajo la tubería y cerca del portal de entrada (ref. 1). Los barrenos propuestos fueron de 3" de diámetro ademados con tubería ranurada de PVC, pared gruesa de 2 ½" de diámetro rellenos con gravilla o arena gruesa. Los barrenos se instalaron a cada 10 m a lo largo del ramal perpendicular a las tuberías con la longitud y dimensiones indicadas en la figura 16.

La causa principal del decremento de las filtraciones bien pudieran ser que algunos de los barrenos de drenaje se han obturado parcialmente por el material de arrastre. Esta suposición es confirmada con el incremento del nivel freático en la zona del barreno B-10 y el incremento de casi 1 m en el nivel medio a partir de los piezómetros Pz-1 y Pz-3.

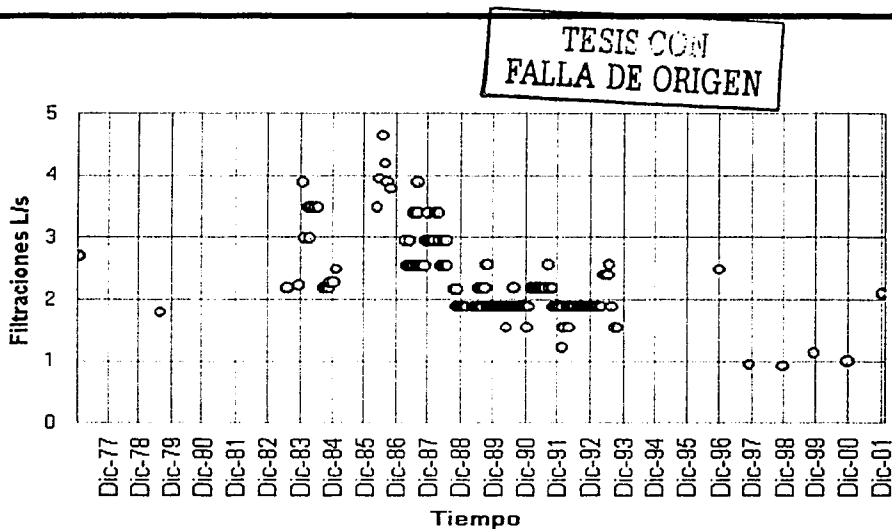
Fig. 30 Filtraciones en galería de drenaje.

La galería de drenaje tiene la función de drenar y abatir al máximo el nivel freático en la zona de la rampa y casa de maquinas. Desde su construcción se ha aforado, en el vertedor triangular el gasto total de la galería, el cual presenta desde diciembre de 1976 oscilaciones entre 0,5 u 5 L/s (fig. 30). Las variaciones no

tienen una relación estrecha con la precipitación puesto que el mayor caudal se presentó en 1986 cuando la precipitación no fue excesiva. (fig 24). La cuantía de las filtraciones ha disminuido en los últimos cuatro años; mientras que en el periodo de 1988 a 1993 las filtraciones oscilaban en los 2 L/s, desde 1996 a la fecha oscilaron en apenas 1 L/s.

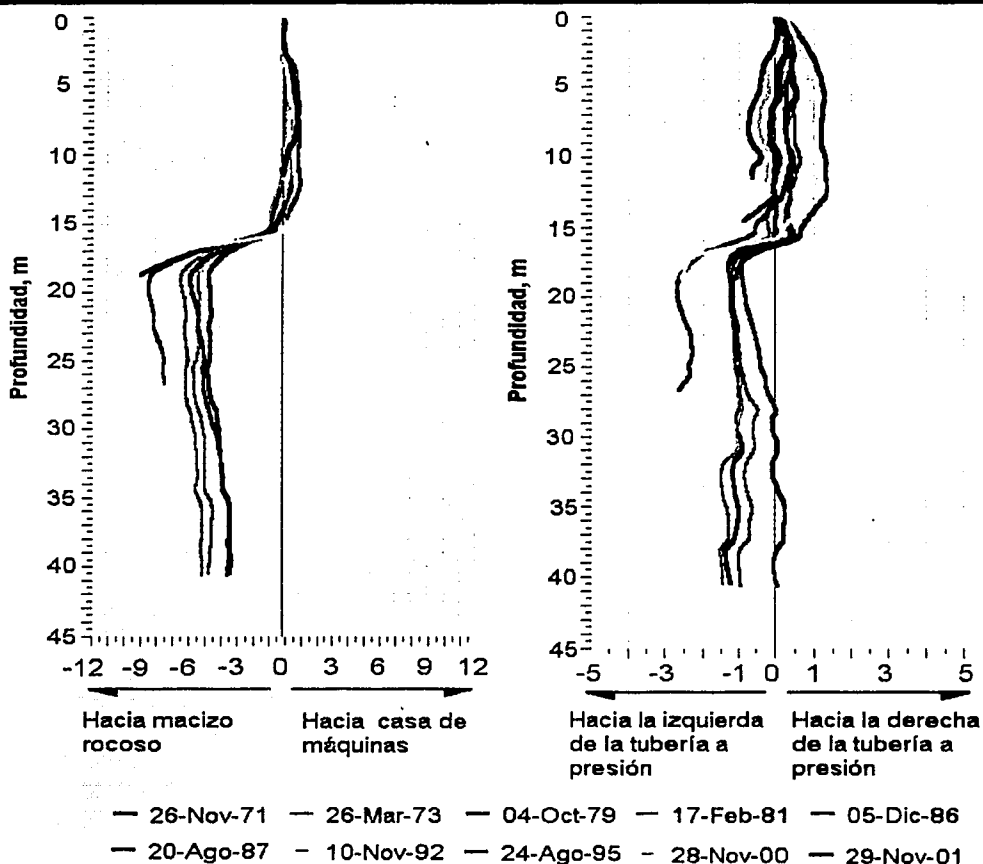
Los desplazamientos relativos al eje del inclinómetro I - 1 muestran un cambio brusco en su configuración en las dos direcciones a una profundidad de 16 m (Fig. 31), la cual coincide con el límite inferior del lente arcillo-arenoso a través del cual se desarrolla el movimiento (Fig. 21).

Fig. 31 Desplazamientos horizontales medidos en el inclinómetro I - 1
(Lectura base de 1966).

Los desplazamientos de la rampa de la tubería a presión preferentemente se desarrollan en forma paralela a la tubería en dirección hacia la casa de máquinas y con valor máximo acumulado de aproximadamente 5 cm desde diciembre de

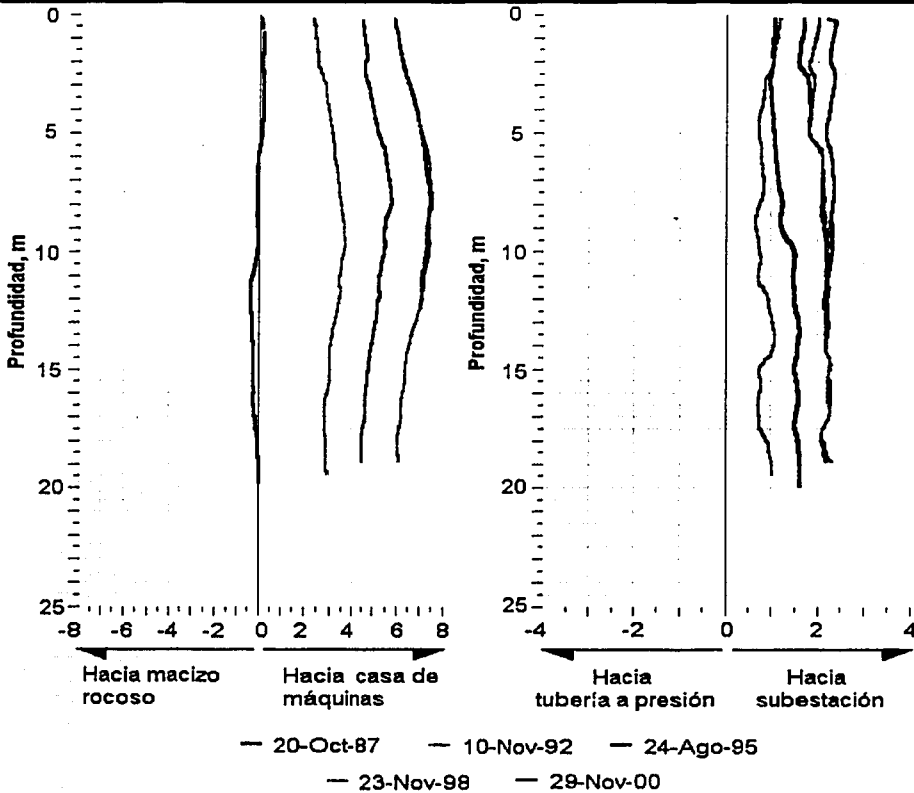
La magnitud de los desplazamientos acumulados desde diciembre de 1986, es de casi 8 cm en la dirección a la casa de máquinas y de 2,5 cm en dirección a la subestación (Fig. 34), por lo que la resultante del movimiento es hacia la zona de desfuegos, coincidentemente con lo manifestado por el inclinómetro I - 1.

**Fig. 34 Desplazamientos horizontales medidos en el inclinómetro I-2.
(Lectura Base de 1986).**

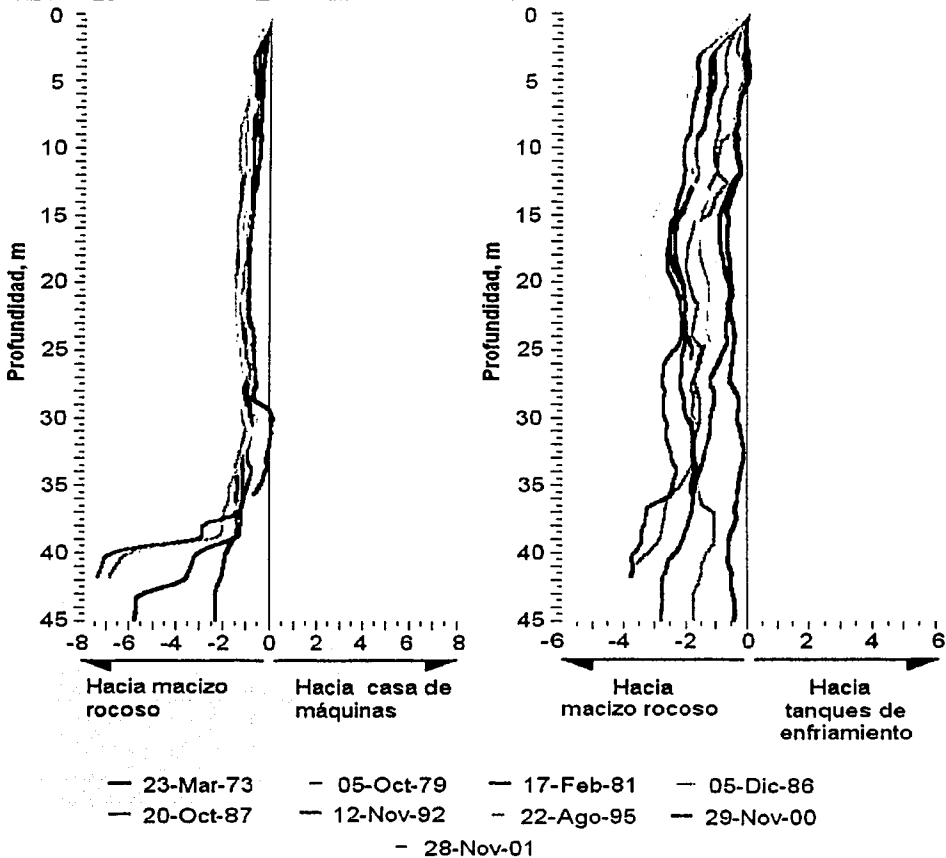
Los desplazamientos relativos al eje del inclinómetro I-3, medidos desde 1971 (Fig. 35), presenta movimientos a través de un plano de interfase con los esquistos ubicados a 30 m de profundidad. Los movimientos se desarrollan preferentemente hacia la casa de máquinas.

**Fig. 35 Desplazamientos horizontales medidos en el inclinómetro I – 3
(Lectura base de 1966).**

Los movimientos absolutos registrados con el inclinómetro I – 3, acumulados a partir de diciembre de 1986, son de aproximadamente 7 cm hacia la casa de máquinas y hacia los tanques del sistema de enfriamiento de casa de máquinas,

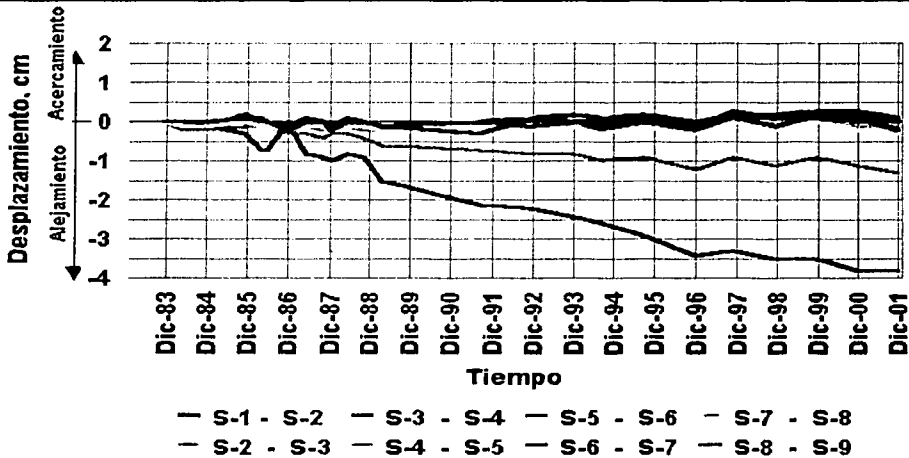
**Fig. 40 Desplazamientos entre silletas de la tubería a presión No. 3
(mediciones con cinta topográfica).**

Como resultado de las mediciones con cinta topográfica, se observan variaciones de distancia entre la mayoría de las silletas, con valores de alargamientos y acortamientos oscilando entre 0,3 y -0,3 cm, sólo entre la silletas S-4 y S-5 y entre las silletas S-5 y S-6 se ha registrado un incremento entre las distancias de 3,8 y 1,1 cm respectivamente. La tendencia de los movimientos refleja un incremento paulatino y consistente de la distancia entre las silletas (Fig. 40).

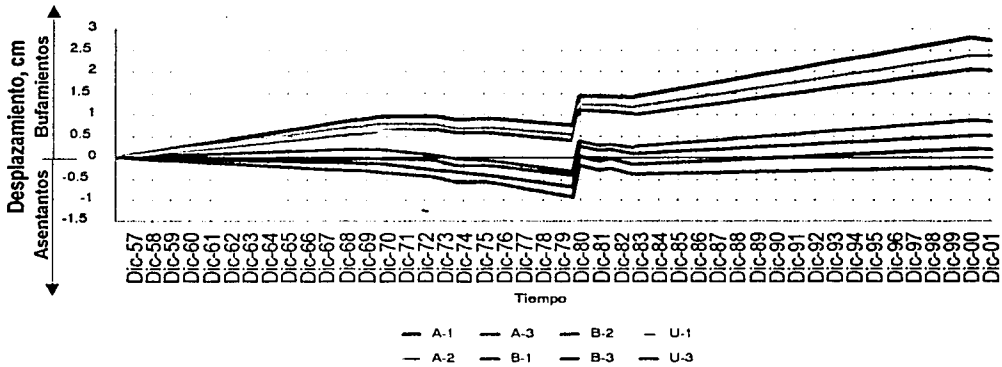
El sentido de los movimientos verticales medidos hasta finales de 1960 acusa bufamientos en todas las referencias superficiales de la casa de máquinas, sólo que las referencias A-1, A-2, A-3 y U-1 fueron mayores que en las referencias B-2, B-2, B-3 y U-3 (Fig. 40), lo que representa un movimiento diferencial hacia arriba del lado Sur de la casa de máquinas.

Fig. 42 Movimientos verticales en referencias de la casa de máquinas.

Entre 1960 y 1964 las referencias A-1, A-2, A-3 y U-1 permanecieron prácticamente sin cambios, mientras que las restantes presentaron decrementos en elevación hasta alcanzar ligeros asentamientos, resultando que la casa de máquinas tiene un marcado asentamiento hacia el lado Sur. A partir de 1964 y hasta finales de 1972 la tendencia seguía desarrollándose con incrementos tanto en los asentamientos de unas, como en los bufamientos de otras. De 1972 y hasta 1979 las referencias B-1, B-2, B-3 y U-3 presentan incrementos en la velocidad de asentamiento, y el resto de las referencias disminuye la tendencia de bufamiento. En 1979 se observa un brinco de aproximadamente un centímetro en todas las referencias, probablemente debido a un cambio en el banco de nivel utilizado, y a partir de entonces se observa un ligero incremento en los bufamientos en todos los sitios, aunque es más marcado en las referencias A-1, A-2, A-3 y U-1. El valor acumulado más grande es de casi 3 cm. Estos movimientos originan un giro de la casa de máquinas hacia la esquina sur de la misma el y en 2000 es claro que el giro de la estructura se ha incrementado (Fig. 43).

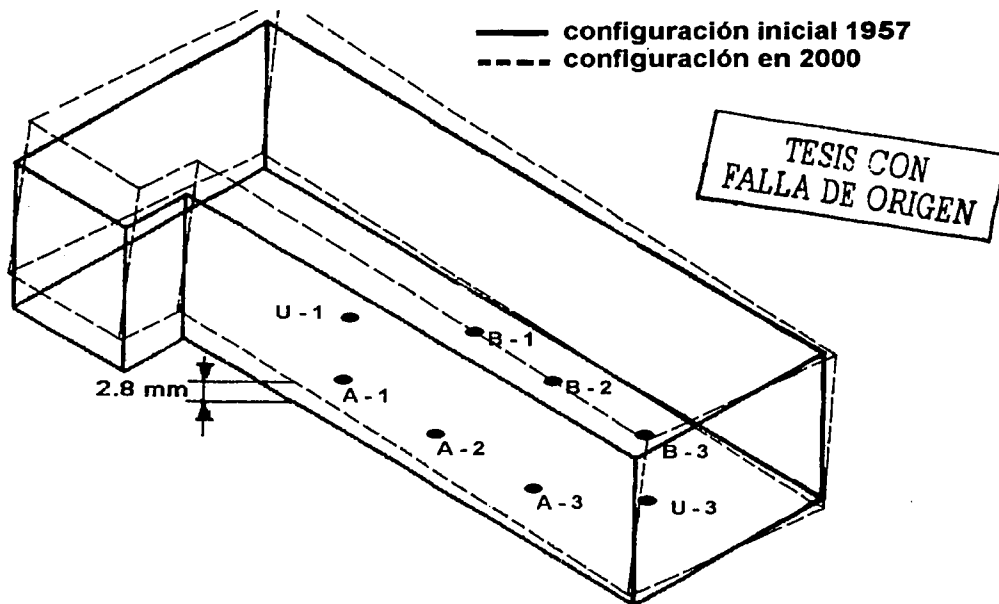
Fig. 43 Isométrico de los movimientos verticales en Casa de Máquinas.

Es importante mencionar que la unidad No. 3 (cercana al punto U-3) tiene un peso mucho mayor que las unidades No. 1 y No. 2, ya que es de mayor capacidad, lo que puede influir en el movimiento que se esta presentando, pero las deformaciones al pie del talud son en el mismo sentido, por lo que el movimiento del talud influye en el comportamiento observado de la casa de máquinas.
