RESTAURACIÓN Y ADECUACIÓN DE LA EX-HACIENDA DE SANTA MÓNICA

TESIS
que para obtener el Título de
ARQUITECTO

Presenta:
Rosa Almendra Corona Rodríguez

Restauración y
adecuación de
la Exhacienda
de Santa Mónica

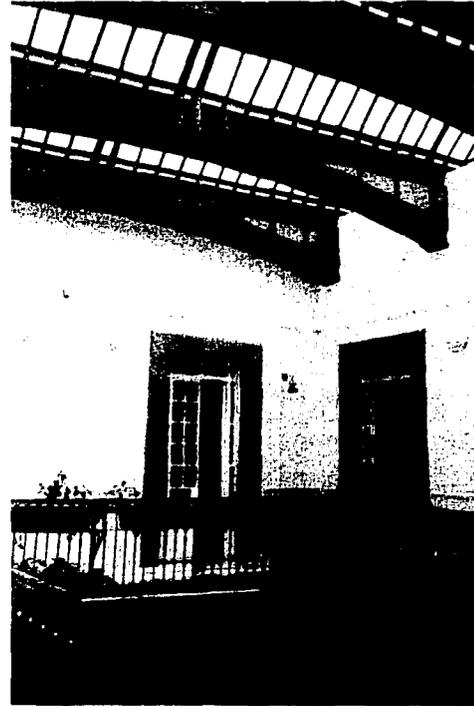
Uno de los elementos que creo que no se tomaron en cuenta fue la conservación de los murales, ya que con la penetración tan directa de rayos solares pudiesen dañarlos.

Los muebles están dispuestos de una manera aglomerada poco funcional, no se notan circulaciones claras.

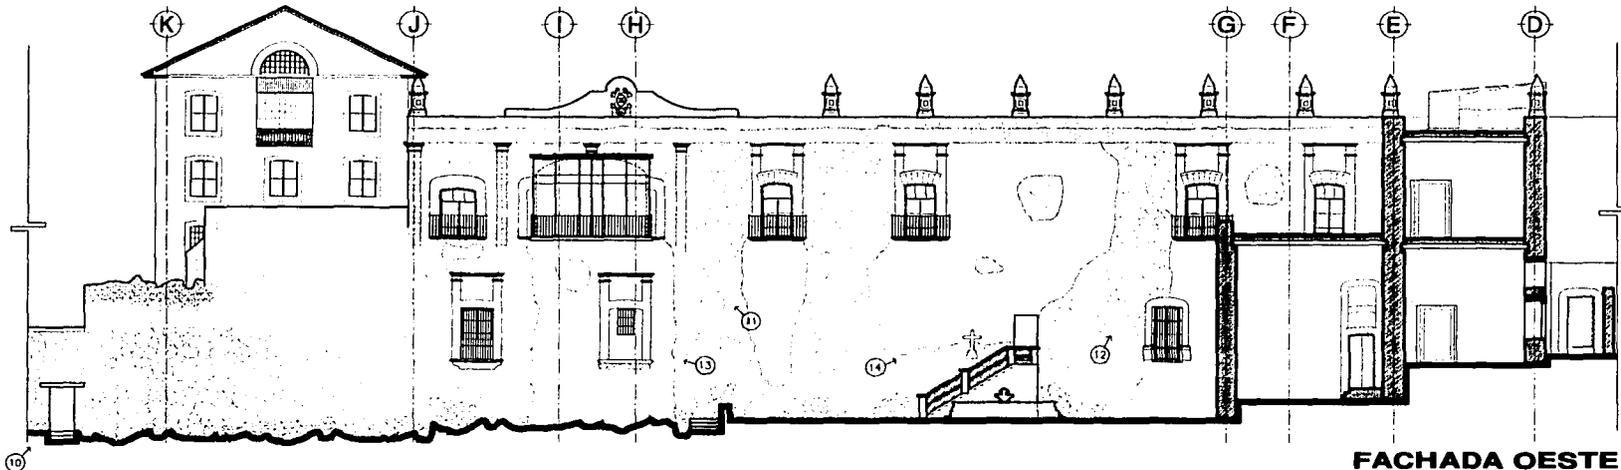
FOTOGRAFIA 12
FACHADA POSTERIOR

CARPINTERIA SUPERIOR NO ORIGINAL EL VANO INFERIOR PRESENTA VENTANERÍA DE PERFILES TUBULARES Y LAMINA METÁLICA. SE CONSERVAN VESTIGIOS DE APLANADOS Y PINTURA ROJA ORIGINAL.

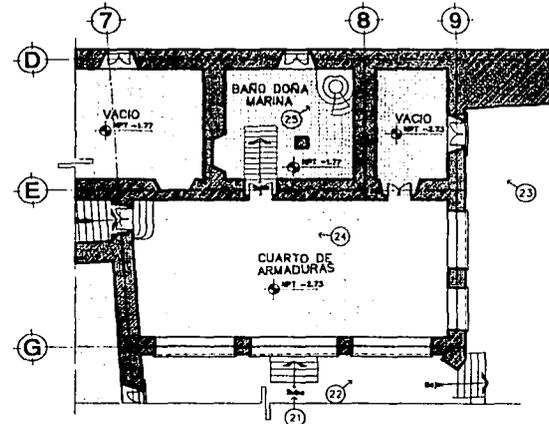
FOTOGRAFIA 24 FACHADA INTERIOR
SE OBSERVAN TRES CERRAMIENTOS DE CANTERA, LO QUE INDICA QUE ESTE ESPACIO FUE CONSTRUIDO POSTERIORMENTE, EL MURO PRESENTA HUMEDAD, EL PAVIMENTO DE CERÁMICA NO ES ORIGINAL.

En el ala oeste se encuentran: un espacio de grandes dimensiones que actualmente se utiliza como taller de carpintería, la cochera, las escaleras que conducen a la planta alta y al jardín, el "cuarto oscuro" y unas escaleras que llevan al edificio anexo. La cochera es un espacio acubierto enmarcado por arcos rebajados. La estructura de la escalera que conduce a la planta alta es a base de vigas de madera con terrado, huellas de cantera y contrahuella con acabado de Talavera de 15 por 15 cms. en diseño a dos colores, azul y amarillo en diagonal; el segundo tramo está sustentado con platavanda. El edificio anexo se encuentra 1.41 metros bajo el nivel del patio central, está formado por el "cuarto de armaduras", el "baño de Doña Marina" (*Plano F04, fotografía 25*) y otro pequeño espacio utilizado como bodega. La puerta que conduce a este anexo presenta tres cerramientos (*Plano F04, fotografía 24*).

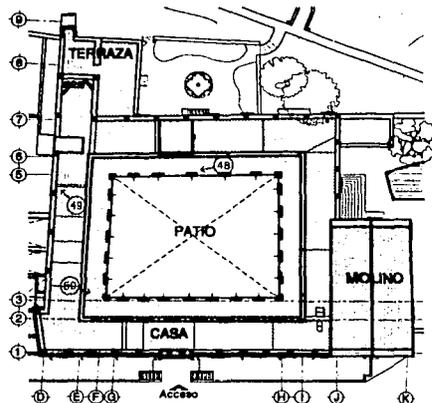
FOTOGRAFIA 47
DETALLE PAVIMENTO

SE OBSERVAN TRES TIPOS DE PISOS EN EL PATIO CENTRAL: RECINTO NEGRO LAMINADO DE 40x40 CMS, PIEDRA LAMINADA Y LAS RUEDAS DEL MOLINO.

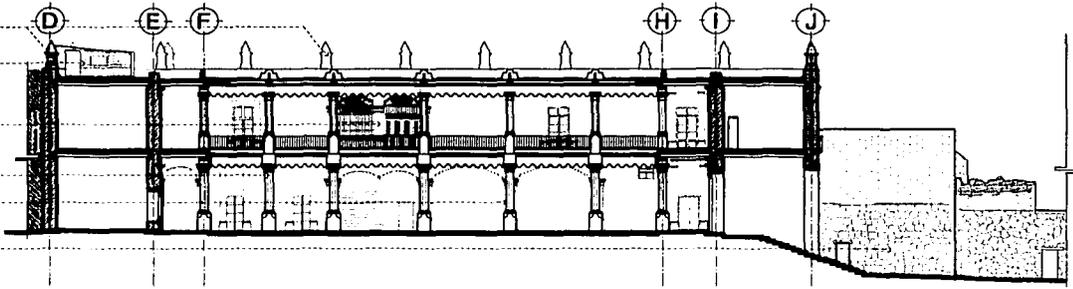
CORTE C2-C2'

La fachada este del patio (*corte C2-C2'*) es la más regular formalmente, ya que el eje de las columnas de la logia coincide con el eje de las pilastras de cochera y escaleras y los vanos se encuentran enmarcados en el intercolumnio. El único vano que no coincide es el ubicado en el Taller de carpintería, que claramente no es original y afecta la estética de la fachada.

ALMENAS ORIGINALES DE CANTERA CAFE
 TRAGALLIZ NO ORIGINAL, PARA VENTILACION EN BARRIO, CON CUBIERTA ALTERNADA, BOVEDA PLANA DE LADRILLO SOBRE VIGAS DE ACERO
 VANOS NO ORIGINALES, SIN JAMBRAS Y CERRAMIENTO DE CANTERA, CONSTRUIDO ANTES DE 1930
 ELEMENTO AGREGADO EN EL SIGLO XIX, CONSTRUIDO A BASE DE TABIQUE ROJO RECOGIDO Y CONCRETO.
 VER DETALLE D2 DE PILASTRA DE PORTICO DE ACCESO EN PLANO AA08
 VANO TAPIADO ANTES DE 1930
 VANO PARCIALMENTE TAPIADO ANTES DE 1930

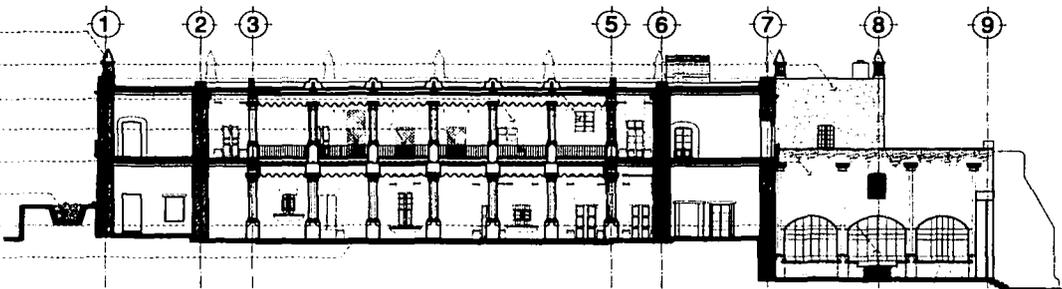
CORTE C4-C4'

ALMENAS ORIGINALES DE CANTERA CAFE
 VOLUMEN AGREGADO POSTERIONEMENTE, MURDOS DE TABIQUE A.R. Y BOVEDA CATALANA SOBRE VIGAS DE ACERO, MISMA EPOCA DE CONSTRUCCION DE LO AGREGADO A TIENDA DE RAYA, HACIA 1940.
 VANOS INTERVENIDOS ANTES DE 1930
 VANOS TAPIADOS ANTES DE 1930
 CUARTO DE ARMADURAS, CONSTRUCCION POSTERIOR A LA CASA GRANDE, FINALES DEL SIGLO XVIII O PRINCIPIOS DEL XIX
 CANAL QUE CONDUCE AGUA PARA IMPULSAR LAS RUEDAS DEL MOLINO
 VANOS INTERVENIDOS DESPUES DE 1930, CON APLANADOS DE MORTERO CEMENTO-ARENA Y CANCELERIA DE PERFILES TUBULARES
 PAVIMENTO DE REGIMO NEGRO DE 40x40 CM, COLOCADO SOBRE EL ORIGINAL DE PIEDRA BOLA, DESPUES DE 1930

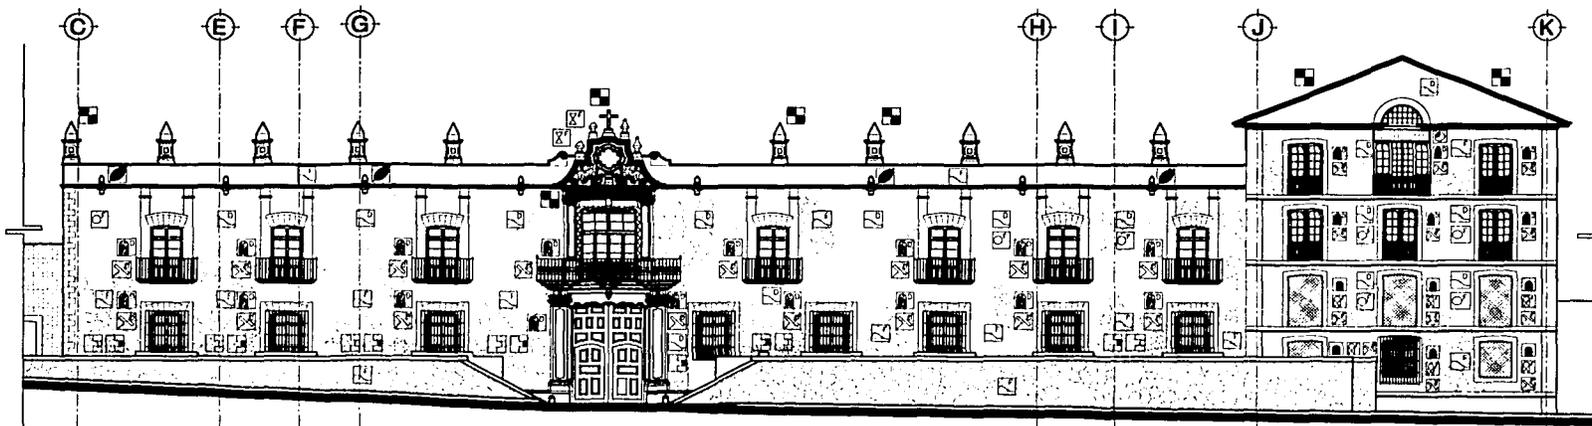
FACHADA ESTE

La fachada principal es la menos modificada formalmente, aunque presenta diversos daños de conservación, principalmente en aplanados; disgregación de piedra, sobre todo en la parte inferior a los muros, esto es causado por la incidencia solar combinada por la lluvia y vientos, al secar rápidamente las sales se cristalizan en los estratos internos de las piedras, estos cristales se van haciendo más grandes y tienen un efecto expansor.

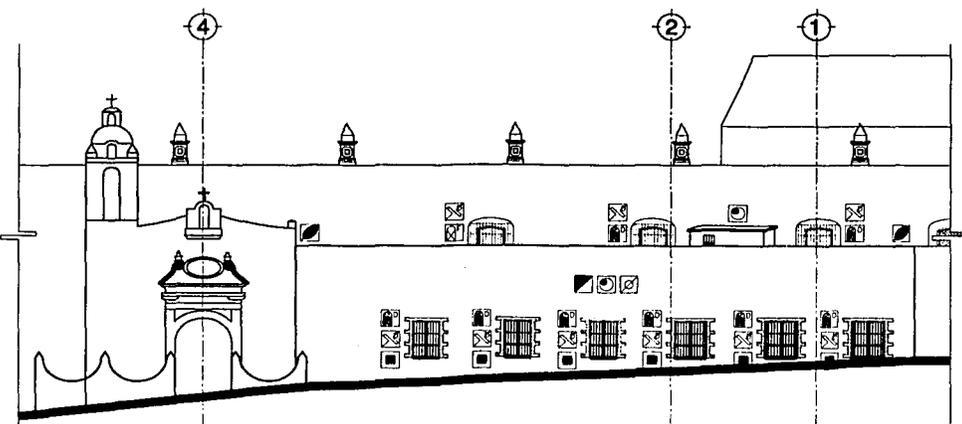
FACHADA SUR

El mayor deterioro se observa en la fachada sur, donde se demolió un pórtico, después de 1930, como se observa en las fotografías D, H é I y se remplazo con una habitación construida con muros de block cemento-arena y cubierta de bóveda catalana sobre vigas de acero. Los vanos presentan un cerramiento de concreto aparentando jambas de cantera dentadas que actualmente están pintadas de color rojo, pero gracias a esto, la fachada principal, sus aplanados, carpinterías y herrerías quedaron protegidos de la intemperie, por lo que requerirán restauración menor.

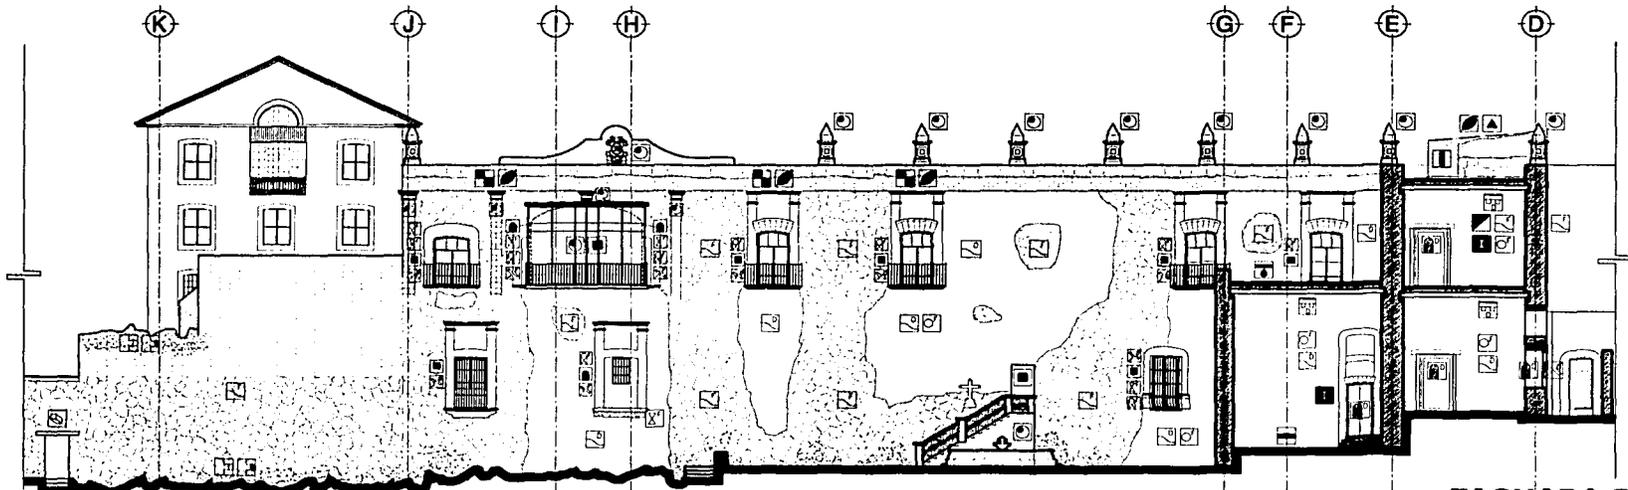
FACHADA OESTE

Las carpinterías de planta alta de la fachada oeste (Corte C4-C4') se encuentran en regular estado de conservación, presentan recubrimiento de pintura de esmalte, la cual deteriora más el estado de la madera porque no la permite respirar. En la planta baja se observa un vano con la cantera mutilada, y tapiada, en el vano adyacente, parcialmente tapiado, las jambas de cantera indican que ésta era puerta, su carpintería no original. La carpintería del vano adyacente es original pero se encuentra en mal estado de conservación, debido a que tiene mutilaciones.
