"PROYECTO INTEGRAL "SAN JUAN DE ULUA"

T E S I S

I N G E N I E R O C I V I L

JOSE AGUSTIN MONTAÑO BARRON

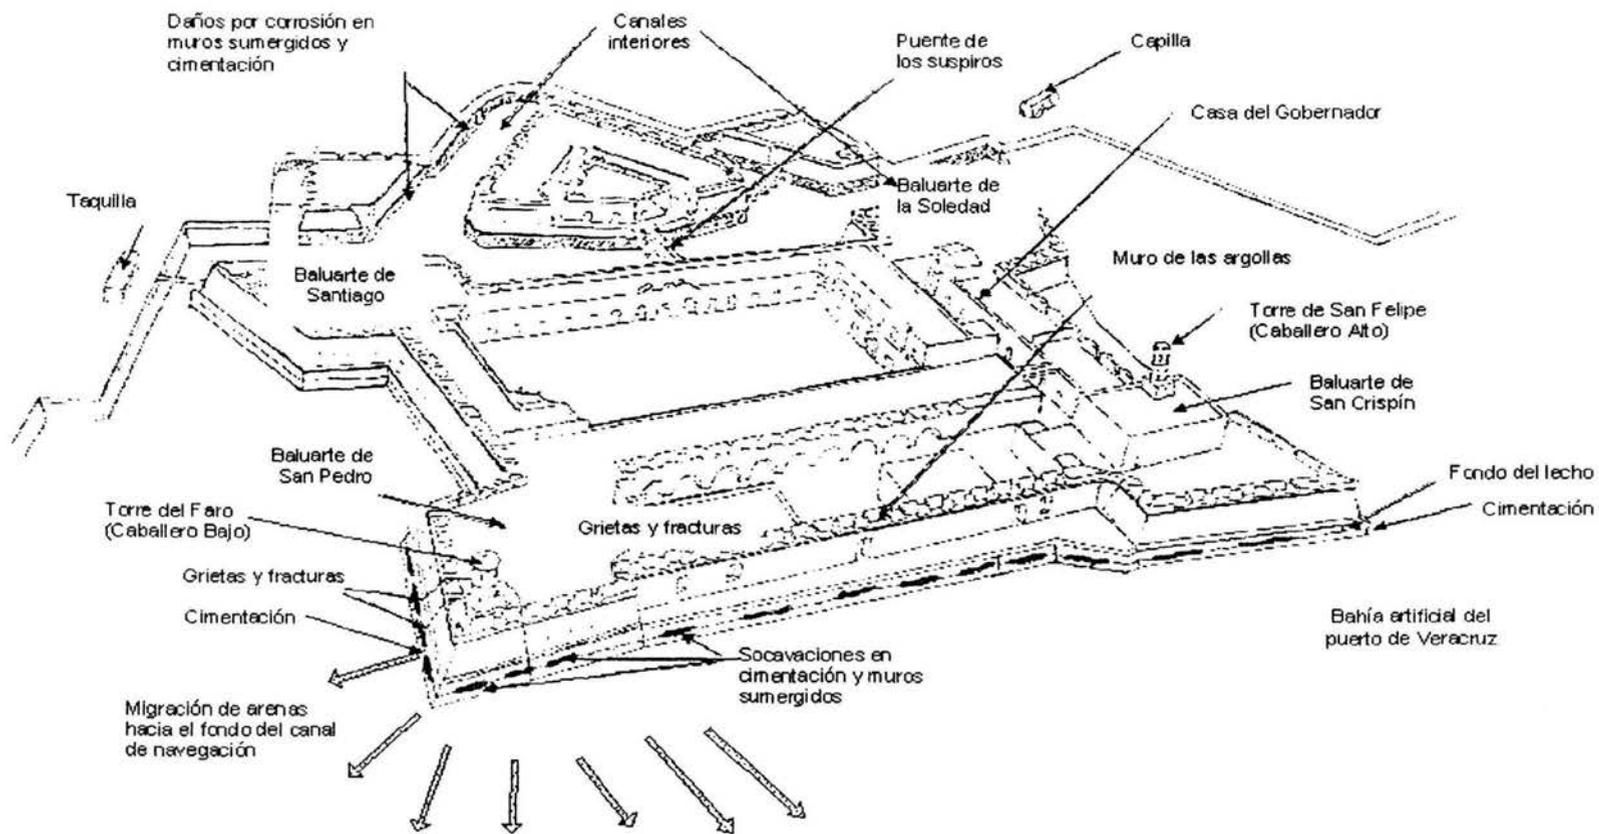
En la figura 2.0.1. se muestra la vista sur de la Fortaleza, y se indica la problemática que le afecta en las zonas correspondientes, y en el desarrollo de este trabajo se analiza cada problemática de manera particular.

Figura 2.0.1. Vista sur de la Fortaleza de San Juan de Ulúa y problemática que presenta

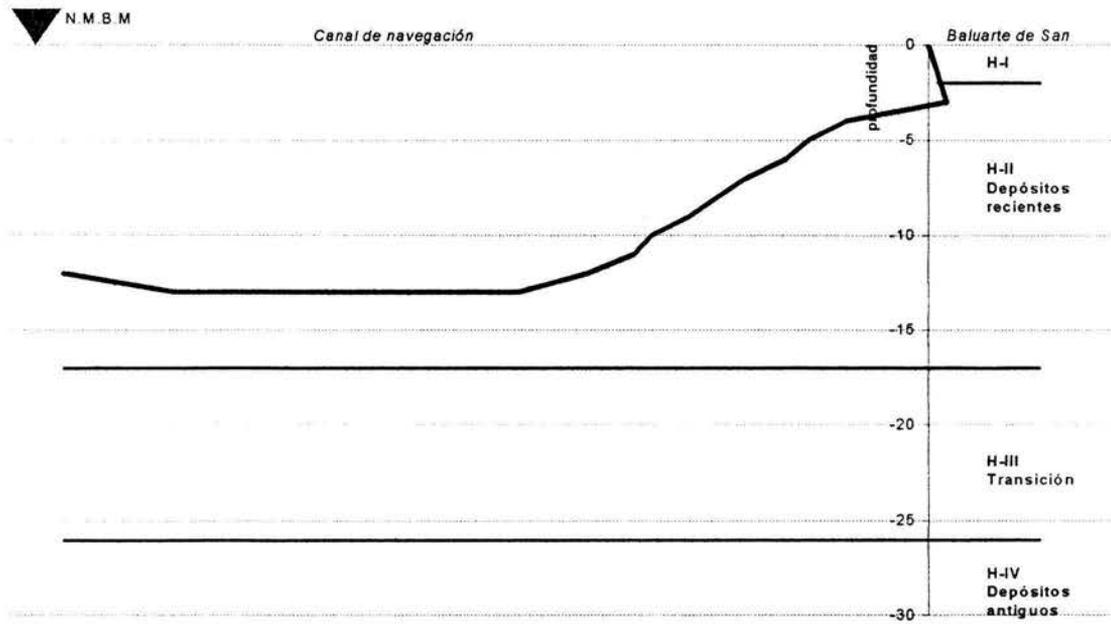
Dicha inestabilidad se hace patente en el análisis de estabilidad de taludes presentado en la tabla 2.2.1., en el que se utilizó el método de Fellenius para suelos granulares. Se consideró una sobrecarga de 130 ton/m., peso volumétrico de 1.9 ton/m<sup>3</sup>. y ángulo de fricción interna de 28°. Un esquema del talud con los estratos que lo conforman se muestra en la figura 2.2.4., y los planos de falla analizados se representan en la figura 2.2.5.

Figura 2.2.4. Corte del talud Suroeste de la plataforma marina, con horizontes estratigráficos.

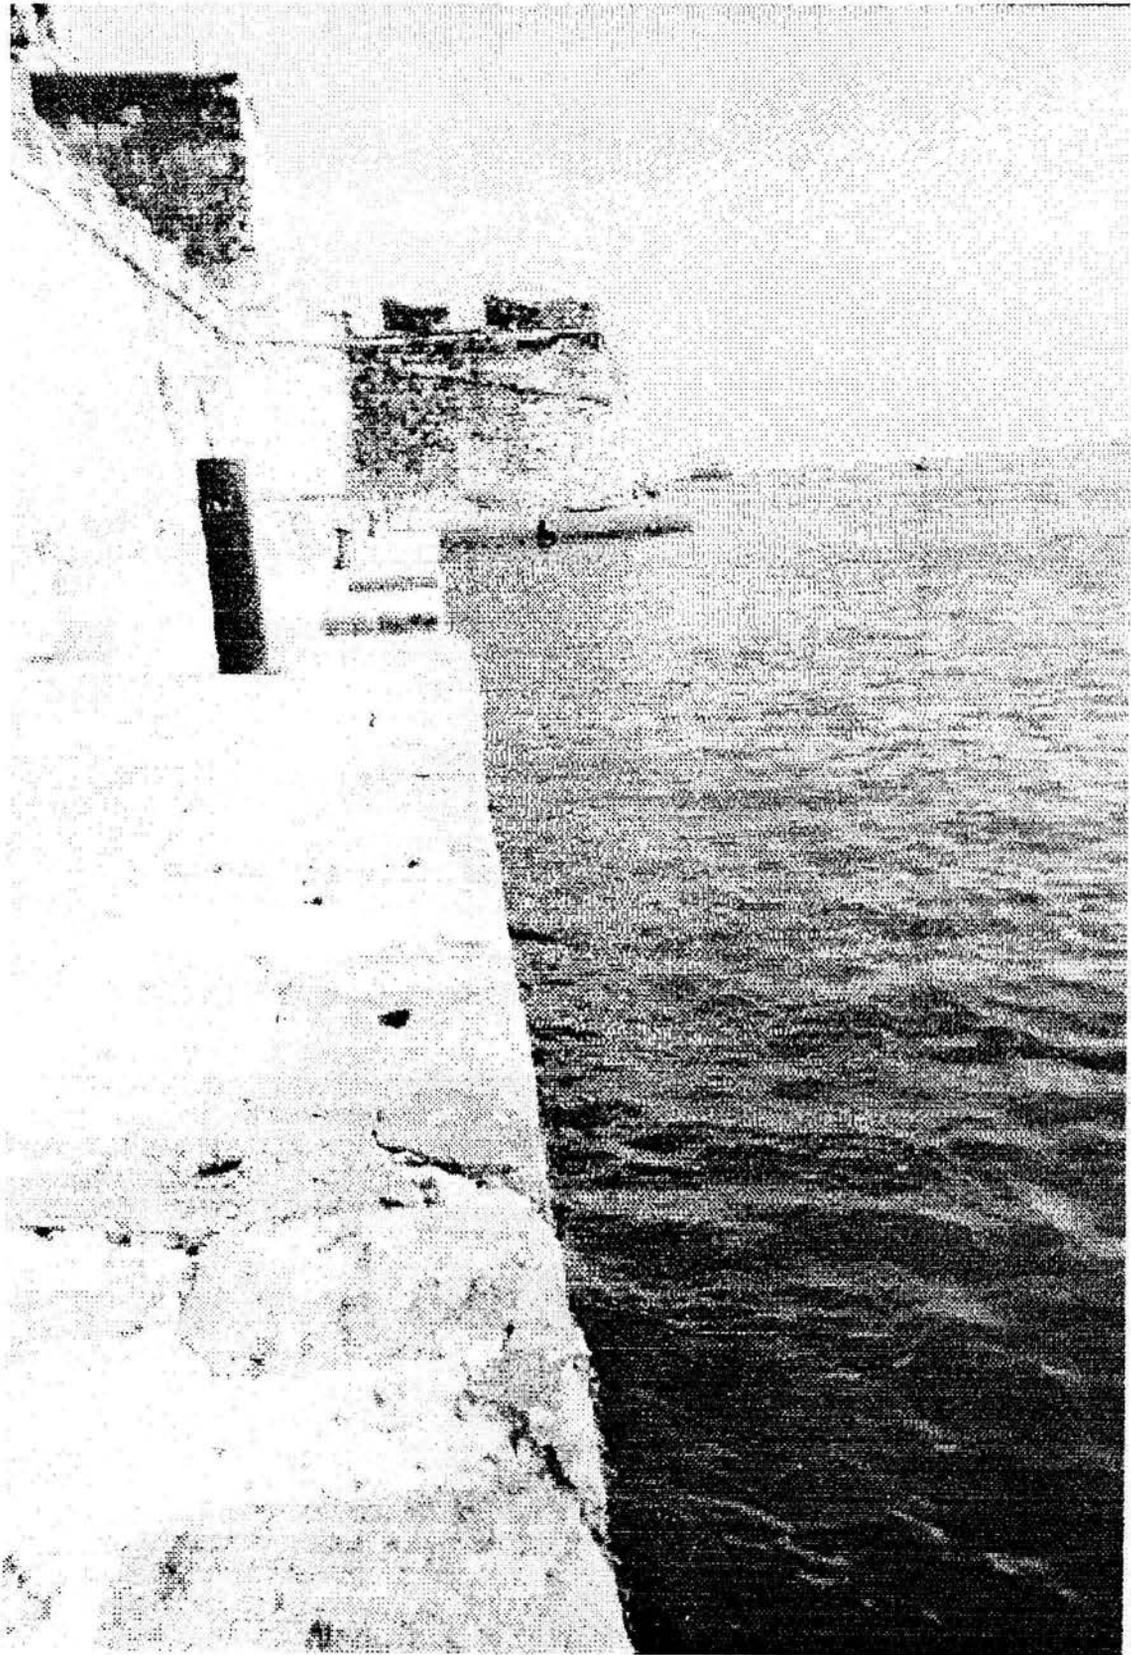
Dentro de la problemática que se encuentra en la Fortaleza de San Juan de Ulúa está la aparición de oquedades en la plataforma marina bajo el Muro de las Argollas, mostrado en la figura 2.3.1. La zona afectada se muestra en la figura 2.3.2.

**Figura 2.3.1. Vista Este del Muro de las Argollas**

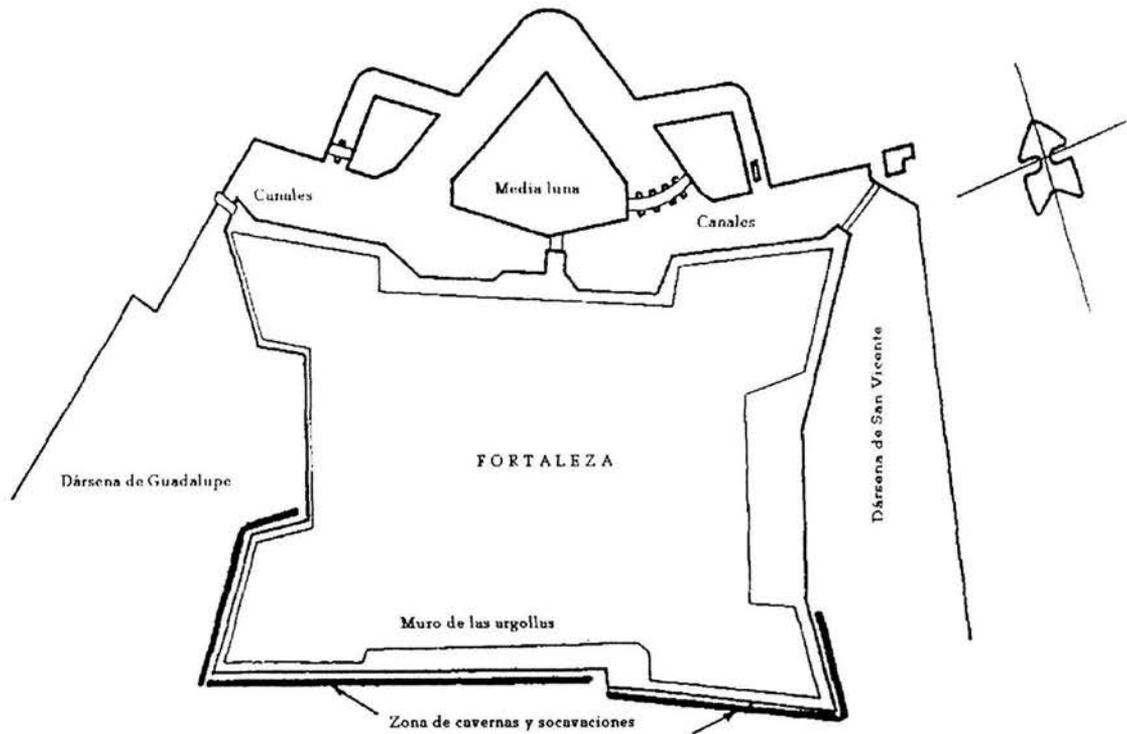
Estas oquedades son provocadas por la variación de mareas, que causan erosión en la plataforma marina. Aunado a esto está la cercanía del canal de navegación del Puerto de Veracruz, y el paso de los barcos genera ondas de estela que hacen que la erosión en la plataforma marina se acreciente. Las cavernas llegan a tener un diámetro de entrada de hasta 1 m., y hasta 4 m. de profundidad. Un esquema de estas cavernas se muestra en la figura 2.3.3.

**Figura 2.3.2. Localización de las zonas de cavernas y socavaciones en la Fortaleza de San Juan de Ulúa.**

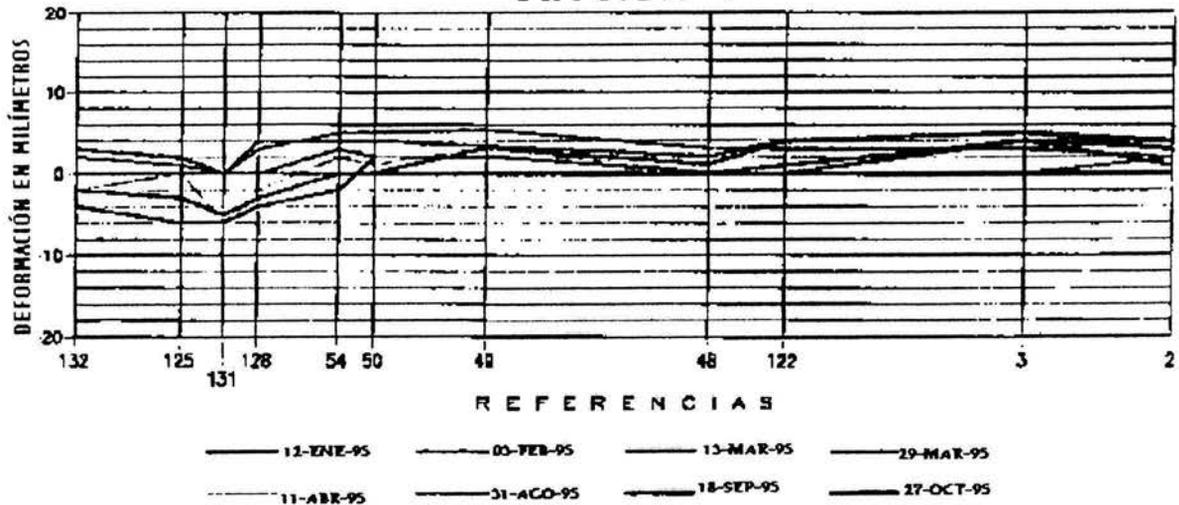
Tal como se puede observar en las gráficas deformación – tiempo, de las que se muestran un par de ejemplos en las figuras 3.6.1. y 3.6.2., los movimientos verticales que se presentaron en todo el monumento están comprendidos en un rango de  $\pm 3.0$  mm., y quedan comprendidos dentro de la tolerancia del equipo de medición, pudiéndose identificar este efecto como una condición de estabilidad del Castillo.

Figura 3.6.1. Gráfica deformación – tiempo, correspondiente a la sección localizada a la entrada de la zona de canales interiores, entre el Baluarte de Santiago y la Luneta de Santa Catarina.

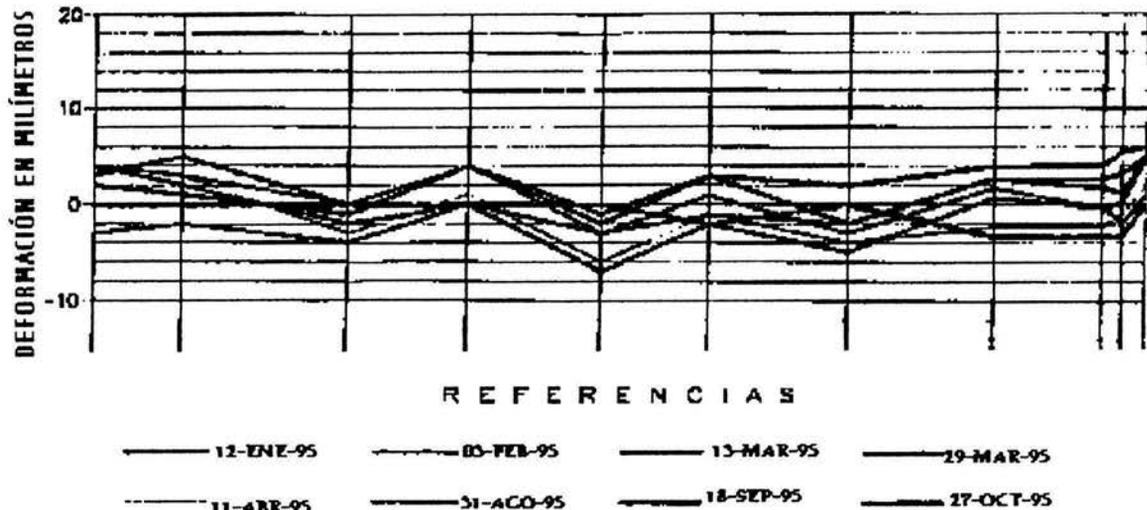
Figura 3.6.2. Gráfica deformación – tiempo, correspondiente a la sección localizada en el interior del Baluarte de Santiago.

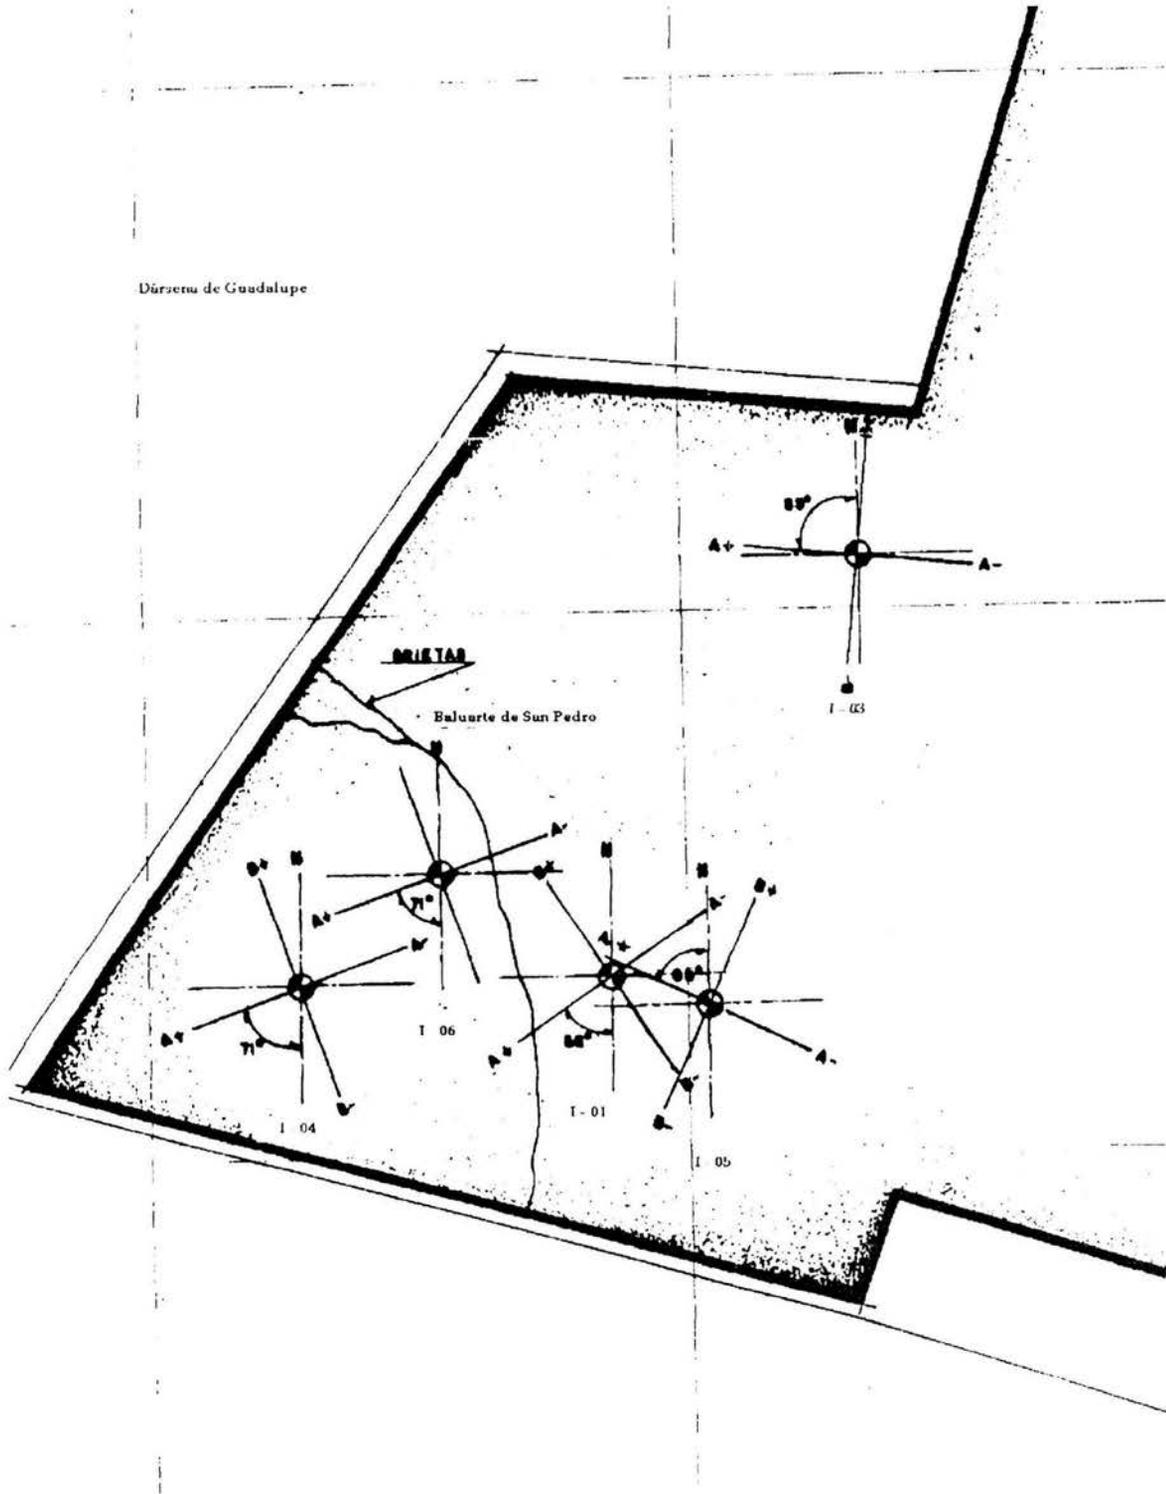
Ya se ha mencionado que existen agrietamientos causados por la inestabilidad en la plataforma marina y socavaciones en la misma. Para verificar la existencia de movimientos diferenciales en dos direcciones en la Fortaleza, principalmente en la zona del Baluarte de San Pedro, se dispuso de una serie de inclinómetros de P.V.C., que han venido arrojando lecturas desde 1996.

En la figura 3.7.1. se muestra la localización de los inclinómetros dispuestos en la fortaleza. El inclinómetro I – 02 queda un poco más hacia el Este y no aparece en la figura. Las gráficas correspondientes a los datos proporcionados por los inclinómetros se muestran en las figuras 3.7.2. a 3.7.13. (Ref. 7)

Figura 3.7.1. Localiación de los inclinómetros en la Fortaleza de San Juan de Ulúa.

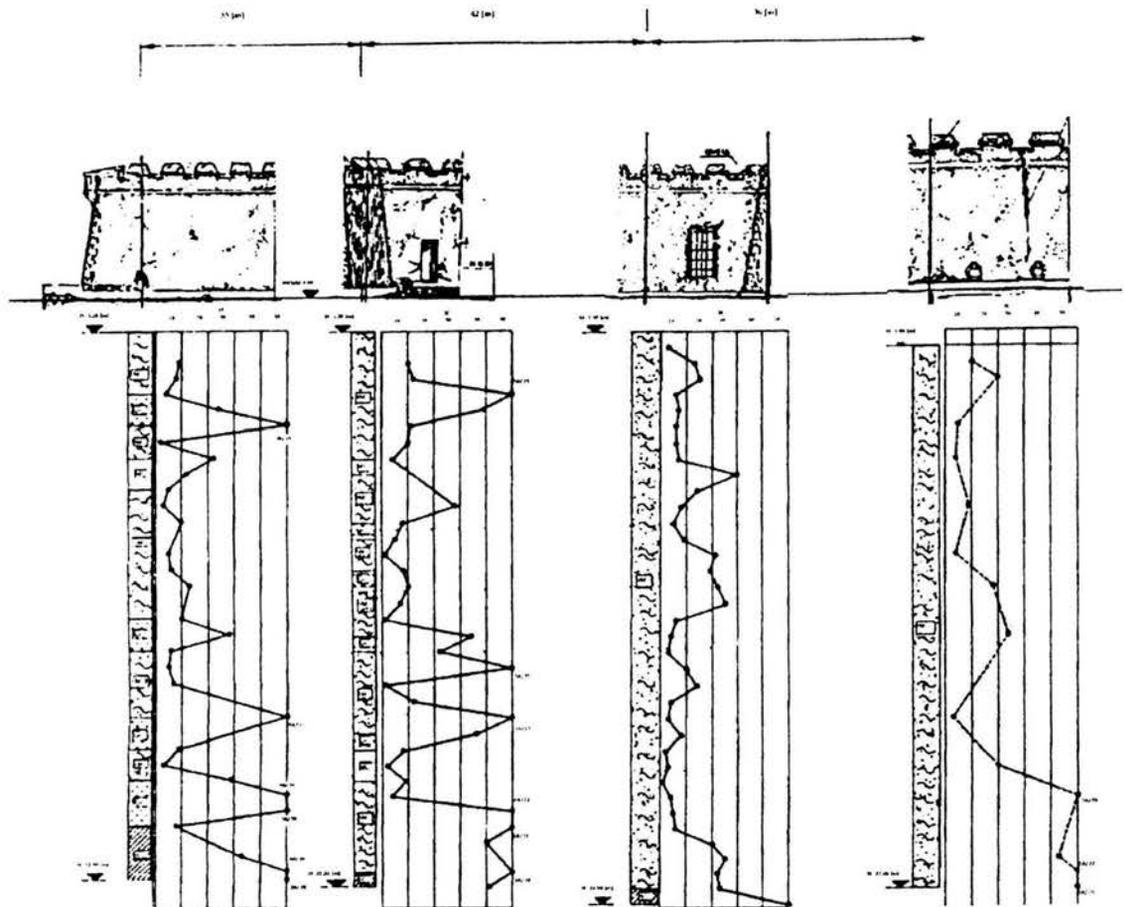
Se reconocen varios horizontes que configuran la plataforma marina donde está asentada la Fortaleza. En la tabla 3.8.1. se muestran las características más importantes de cada horizonte, mientras que en la tabla 3.8.2. está la clasificación de los materiales que los forman según el Sistema Unificado de Clasificación de Suelos (S.U.C.S.). La figura 3.8.1. muestra un ejemplo de perfil estratigráfico determinado en el Baluarte de San Pedro y el Muro de las Argollas. En la misma figura se aprecia una gráfica del número de golpes en penetración estándar, y es importante resaltar la poca resistencia que presentó en general el material a esta prueba.

**Figura 3.8.1. Perfiles estratigráficos en la zona del Baluarte de San Pedro y Muro de las Argollas. Las gráficas indican el número de golpes en prueba de penetración estándar.**

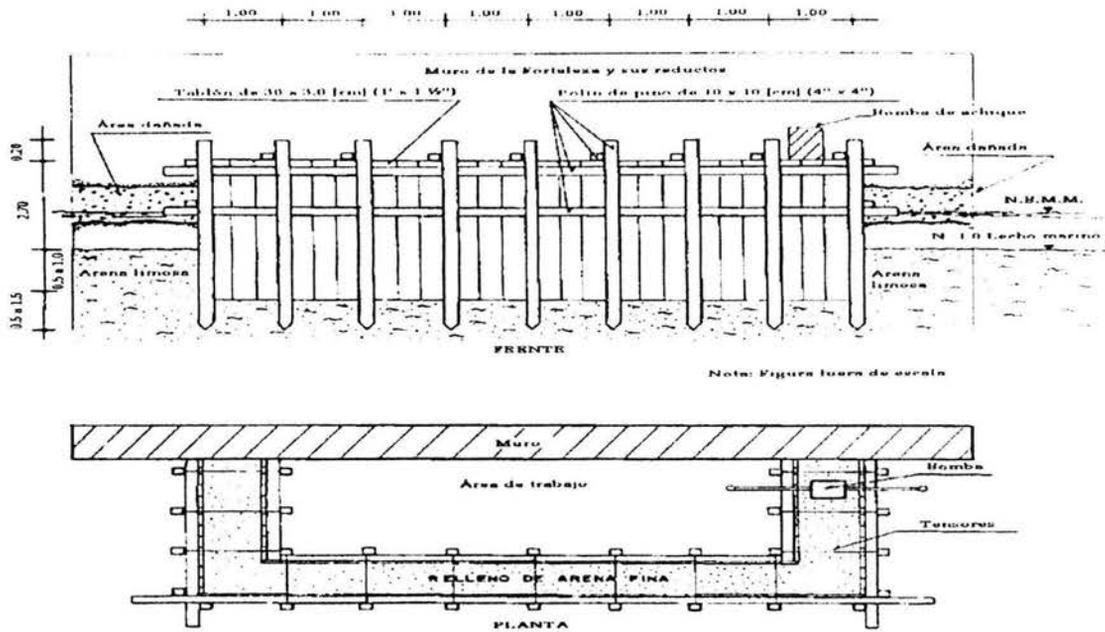
Figura 4.1.1. Abatimiento del agua para reparar en seco los canales interiores de la Fortaleza de San Juan de Ulúa. Figura fuera de escala.

- Abatimiento del agua de mar mediante la construcción de ataguías y bombeo, según se muestra en la figura 4.1.1.
- Limpieza de los muros mediante agua a presión para identificar las secciones dañadas.
- Demolición de las zonas dañadas y formación de "cajas" para alojar los materiales de repuesto. Los materiales disponibles y propuestos son sillares (bloques) de roca caliza del banco de "Peñuela", próximo a la Ciudad de Córdoba, Veracruz. Las dimensiones de los sillares son iguales a los elementos originales para dar la misma apariencia original. Estos elementos se fijaron con mortero cemento – arena en proporciones 1:3 usando cemento tipo II o V en su fabricación.
- Aplanado de los muros sumergidos con mortero cemento – arena , para sellar la superficie y proporcionar una protección adicional contra la corrosión y el intemperismo.

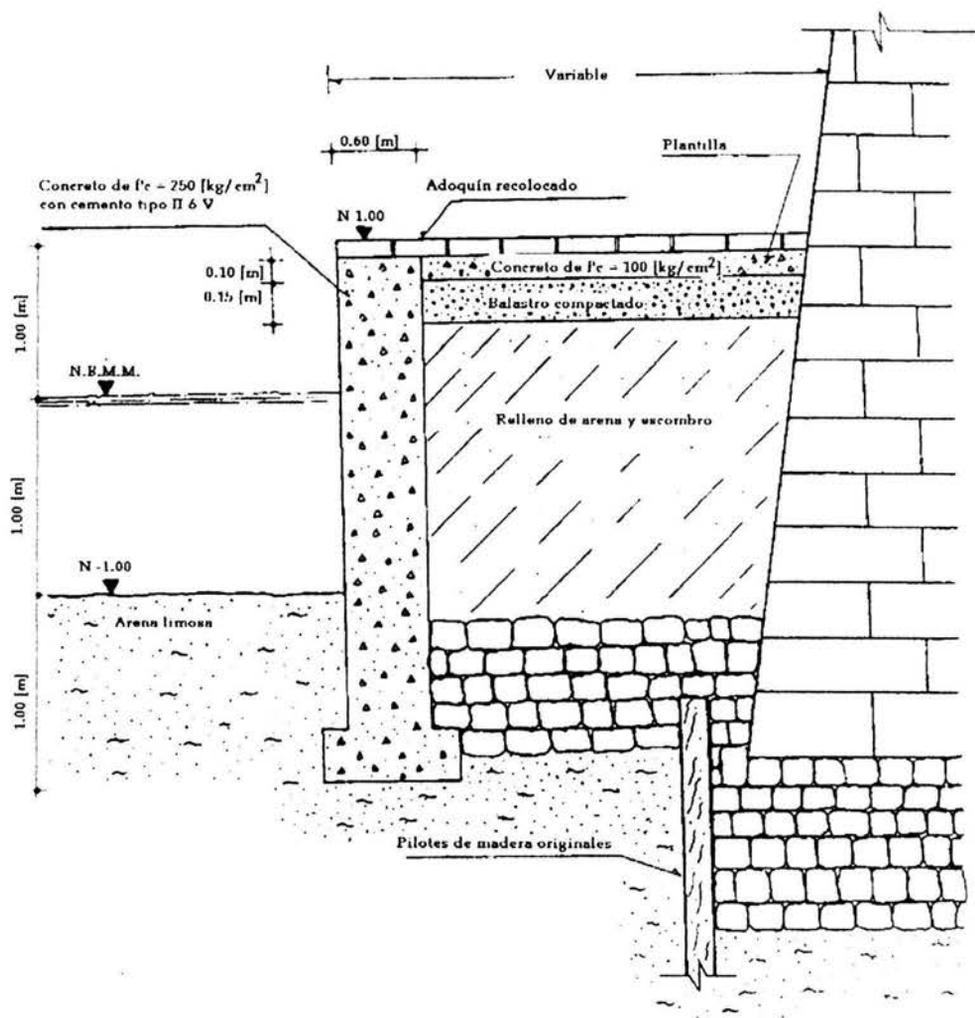
**Figura 4.1.4. Sección tipo de una banqueta reparada en la zona de canales interiores.**

- Retirar y almacenar el material que forma las banquetas hasta los cimientos. Este material sirvió de relleno posterior.
- Construcción de un muro de concreto,  $f_c = 250 \text{ kg/cm}^2$ , fabricado con cemento de tipo II ó V, que es el que está en contacto con el agua de los canales.
- Relleno con escombros y arena limosa, para formar la sub – base de la banqueta.
- Se colocó una capa de balastro compactado para nivelar, y sobre esta se colocó una capa de concreto,  $f_c = 100 \text{ kg/cm}^2$ , que forma la plantilla.
- Colocación del adoquín retirado inicialmente.

En la figura 4.1.4. se muestra una sección en corte de una banqueta reparada según el procedimiento descrito anteriormente.

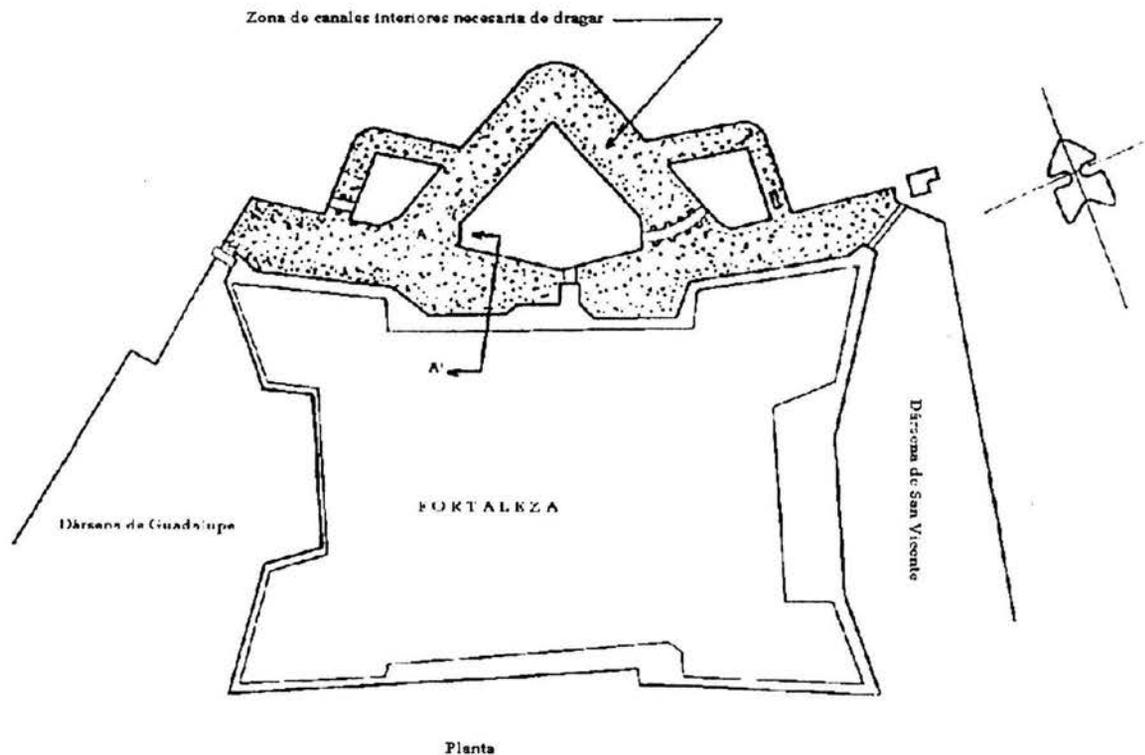
**Figura 4.2.1. Zona de canales interiores que requieren dragado en la Fortaleza.**

El dragado se hizo mediante una draga de almeja o bien una retroexcavadora montada en un chalán. Los materiales producto del dragado fueron colocados en otro chalán que fue remolcado mar adentro, a la distancia que indicaron las autoridades portuarias, para su deposición final.

En la figura 4.2.1. se muestra la zona de canales interiores que requirieron de dragado. El corte A – A' indicado en esta figura se muestra como sección tipo indicativa de la zona de dragado en la figura 4.2.2.

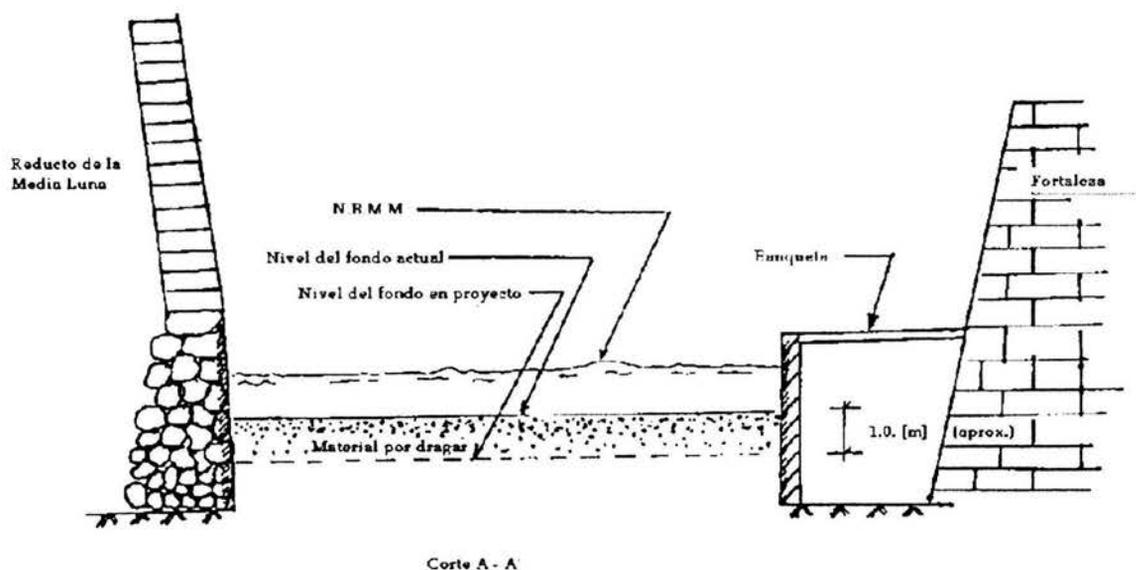
**Figura 4.2.2. Sección tipo indicativa de de la zona por dragar en los canales interiores de la Fortaleza**

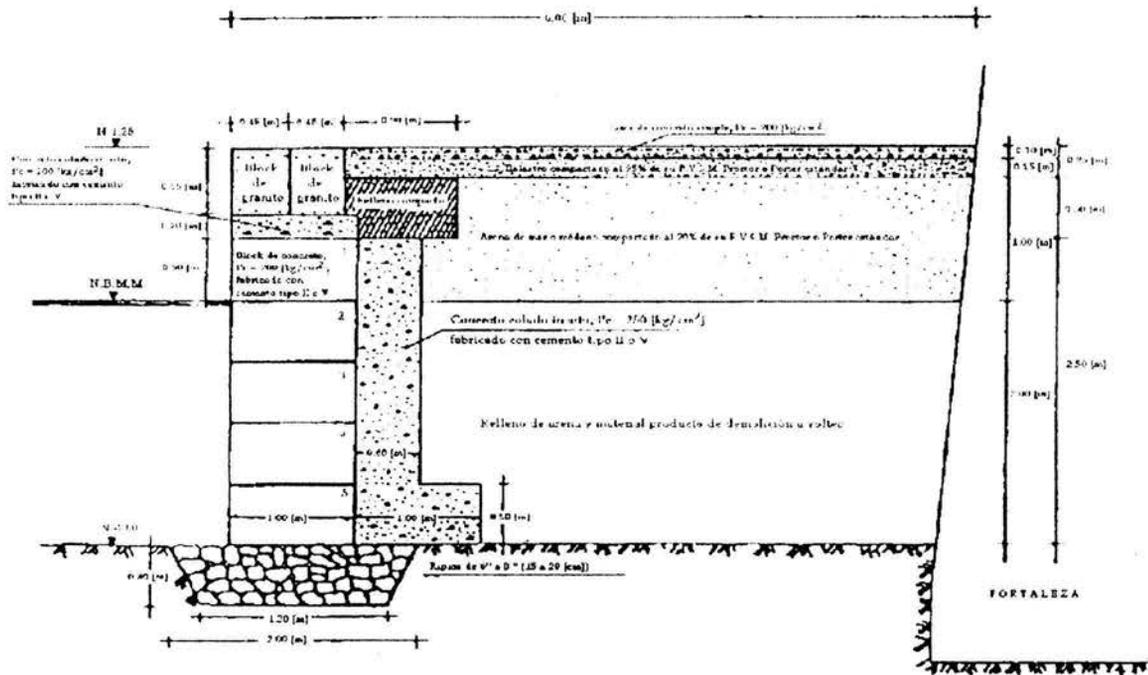
Figura 4.4.1. Corte transversal del procedimiento de reconstrucción del muelle del Muro de las Argollas

- Finalmente se colocará un piso de concreto simple de 10 cm. de espesor con concreto de  $f'c = 200 \text{ kg/cm}^2$  mediante la construcción de losas de no más de 2 m. de lado.

En la figura 4.4.1. se muestra un corte transversal del Muro de las Argollas ya reparado según el proyecto. La figura 4.4.2. muestra una vista frontal del muelle y la figura 4.4.3. muestra la vista superior del proyecto de reparación.

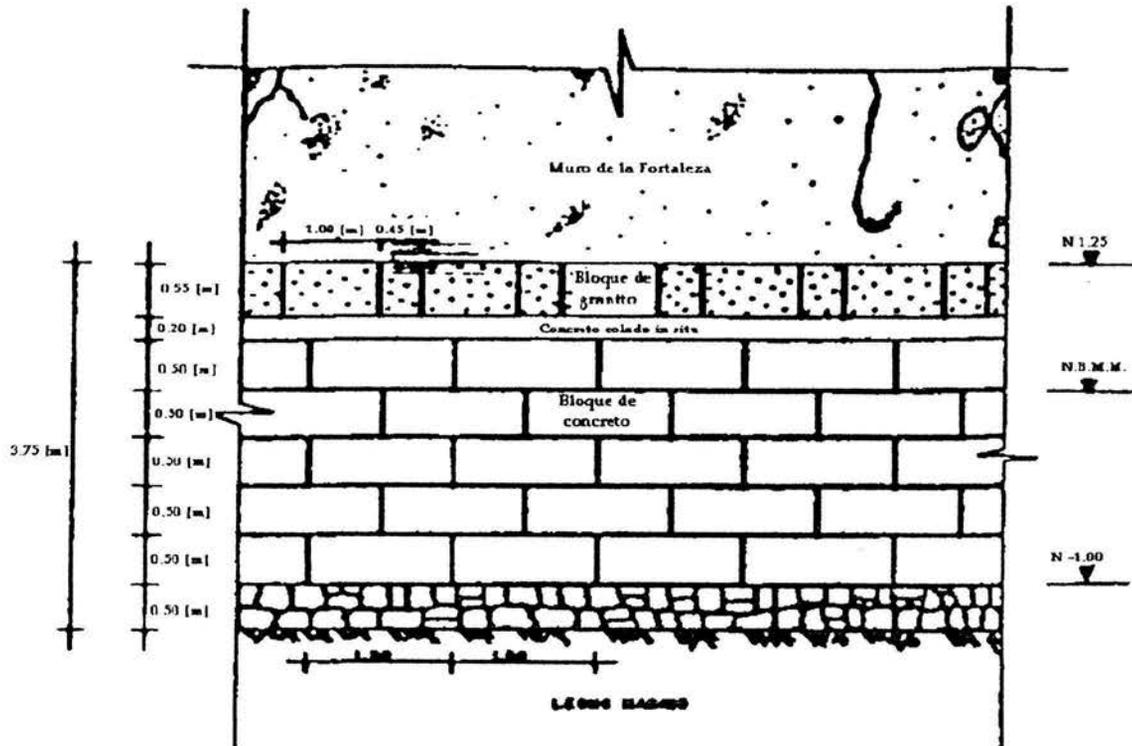
Figura 4.4.2. Vista frontal del procedimiento de reparación del muelle del Muro de las Argollas.

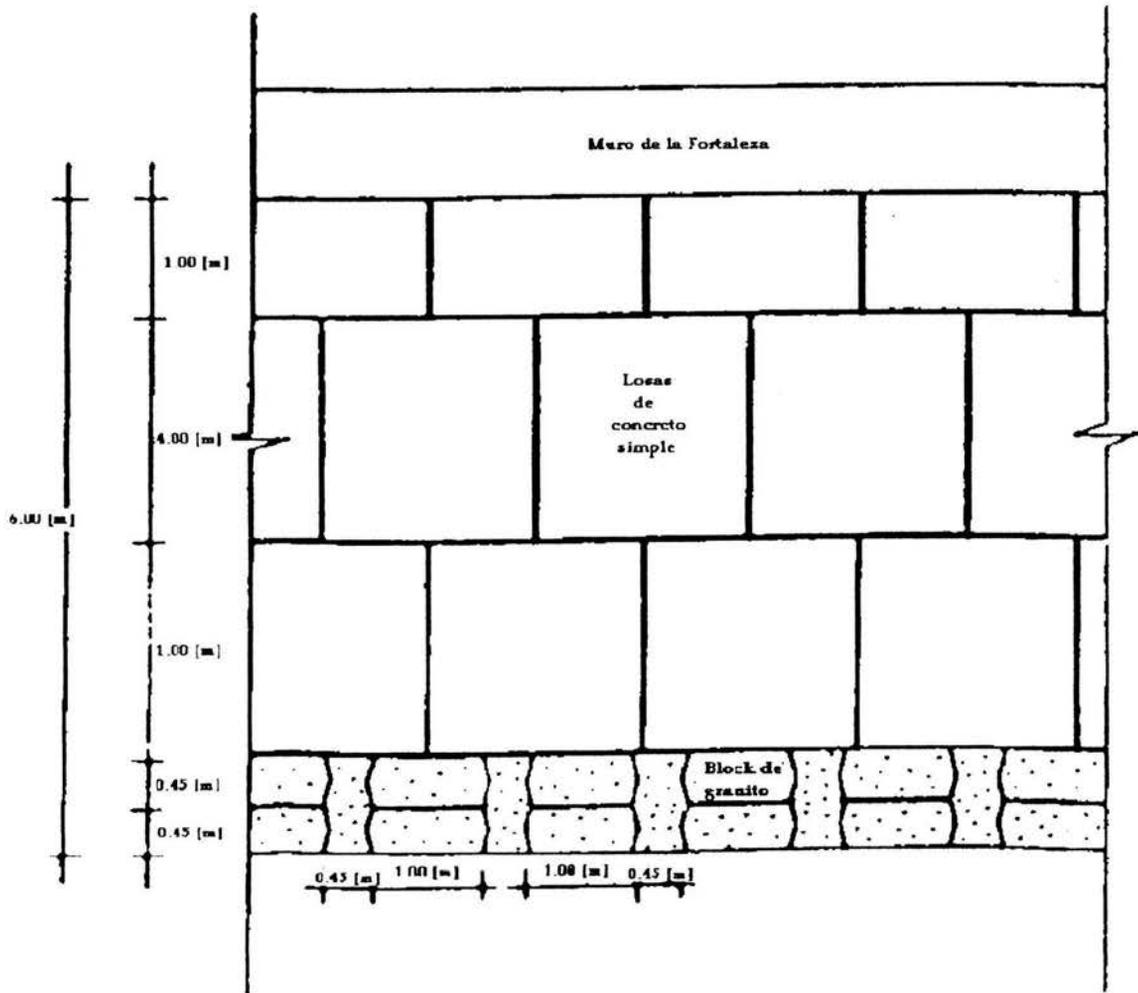
Figura 4.4.3. Vista superior del procedimiento de reparación del muelle del Muro de las Argollas

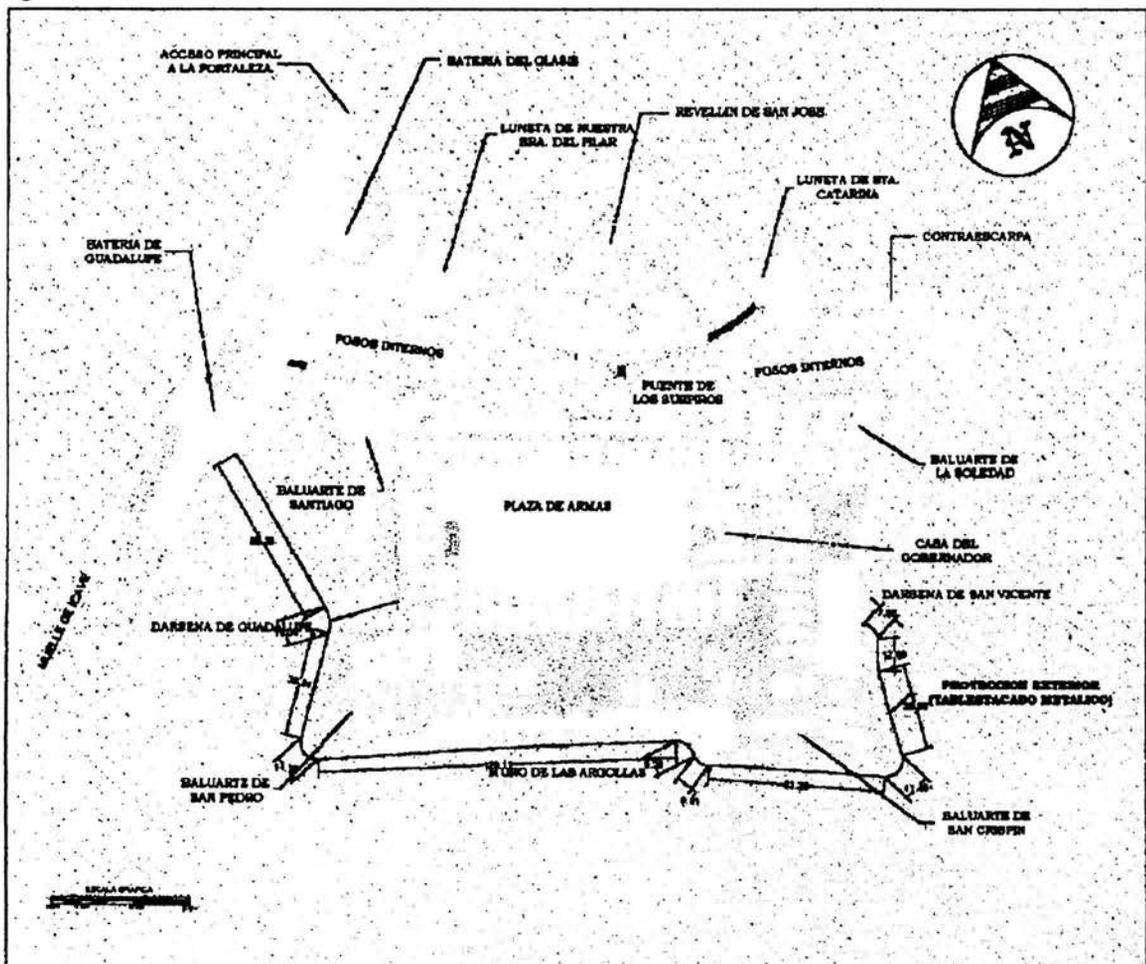
Figura 4.5.1. Línea proyectada del tablaestacado metálico que rodeará la Fortaleza.

- Trazar la línea de hincado de acuerdo con el proyecto, o bien de acuerdo con las modificaciones necesarias que se deriven de los trabajos previos para liberar el área. La línea proyectada se muestra en la figura 4.5.1.

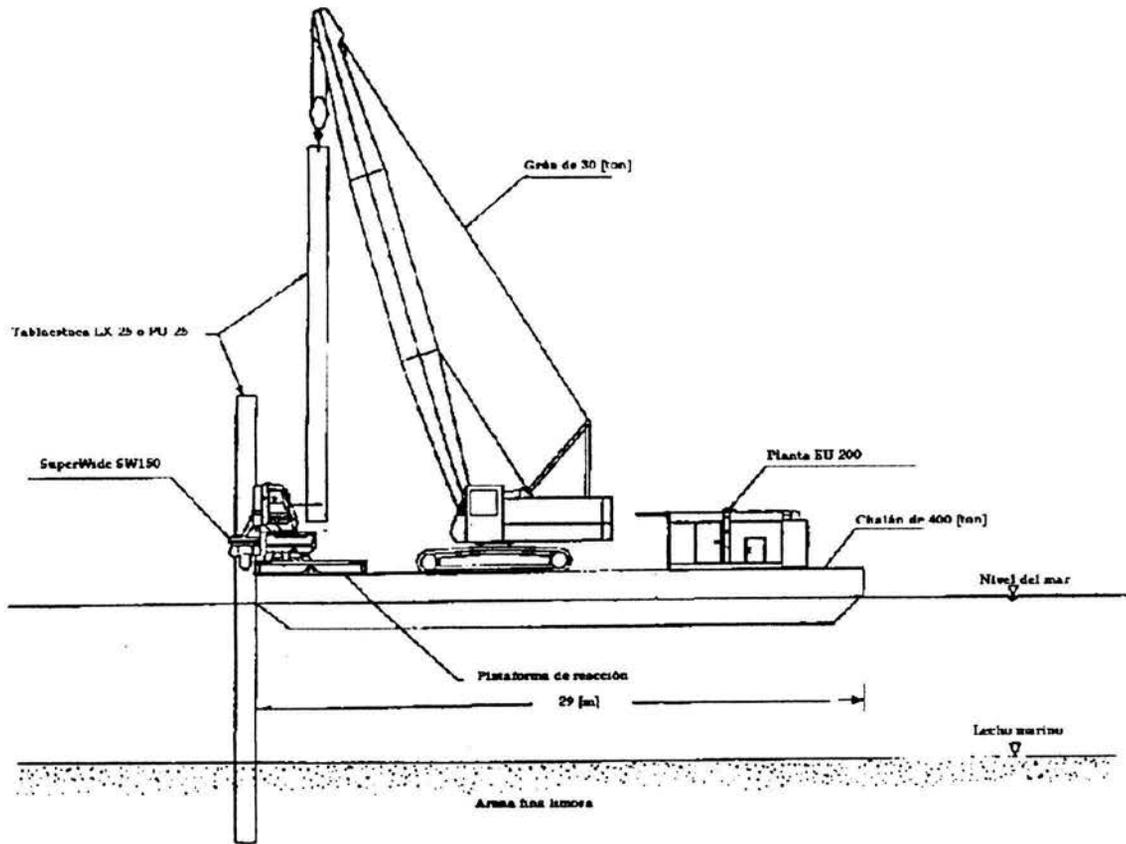
Figura 4.5.2. Hincado de las primeras tablaestacas de la protección perimetral de la Fortaleza.

Las primeras tablaestacas deberán ser hincadas con la piloteadora montada en un chalán, según se muestra en la figura 4.5.2. Las subsecuentes serán instaladas usando las primeras como elementos reactivos para montar la piloteadora. En las figuras 4.5.3. y 4.5.4. se muestran dos vistas de este procedimiento frente al Muro de las Argollas. En una primera etapa las tablaestacas se hincarán hasta la elevación  $-10.70 \text{ m}$ . (pie de la tablaestaca). Una vez colocado todo el tablestacado se hincará hasta la profundidad de proyecto, elevación  $-14.00 \text{ m}$ ., mediante un seguidor, el pie de la tablaestaca y  $-2.00 \text{ m}$ . la cabeza. La figura 4.5.5. muestra el procedimiento para el hincado hasta esta profundidad de proyecto.

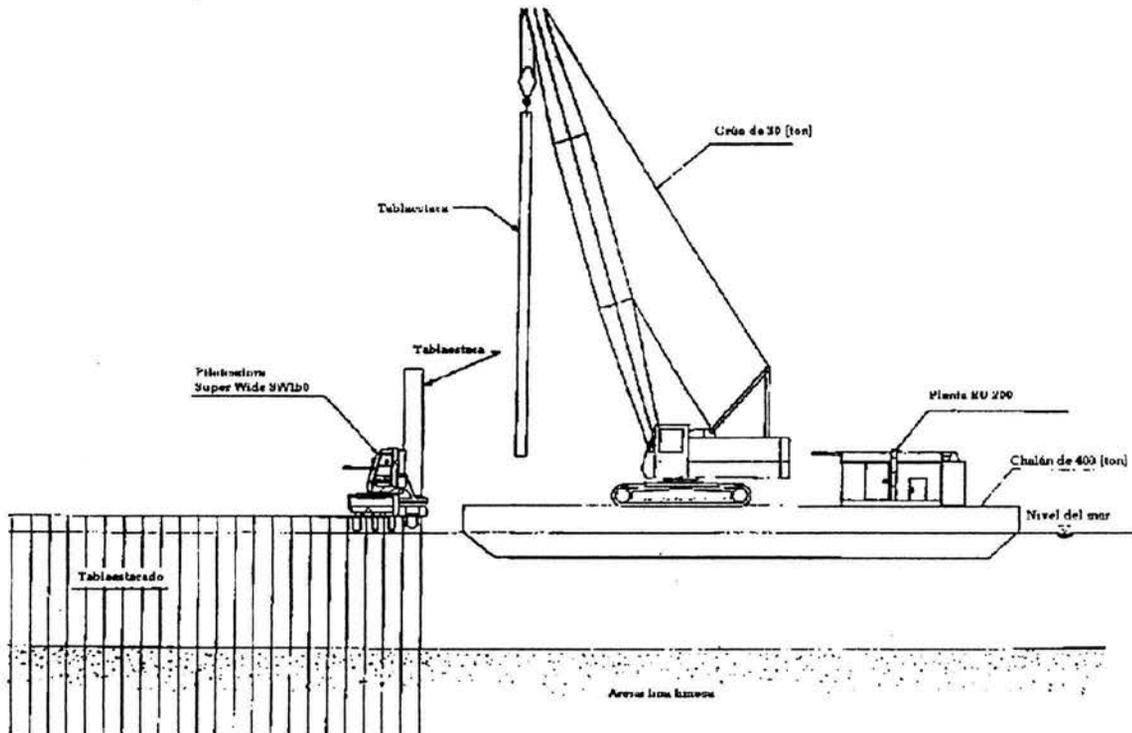
Figura 4.5.3. Vista frontal del hincado del tablaestacado metálico frente al Muro de las Argollas, utilizando la piloteadora "Silent Piler".

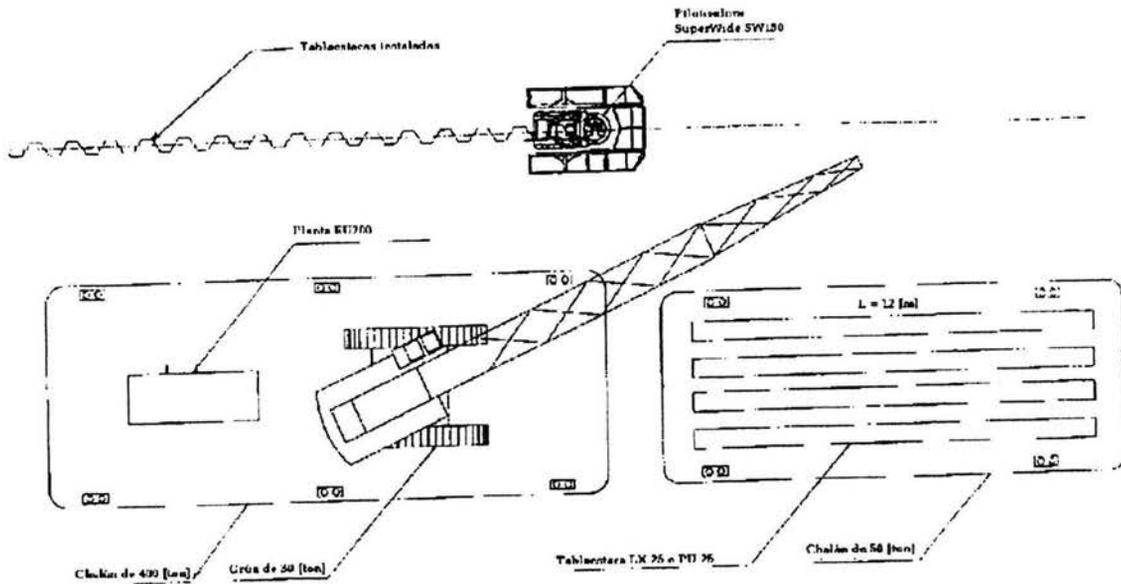
Figura 4.5.4. Vista en planta del hincado del tablaestacado metálico frente al Muro de las Argollas, utilizando la piloteadora "Silent Piler".
