“INGENIERÍA APLICADA EN LOS PROCESOS TÉCNICOS
Y ADMINISTRATIVOS EN LA RESTAURACIÓN DEL
PALACIO POSTAL DE LA CIUDAD DE MÉXICO”

T E S I S

EDUARDO FLORES GONZÁLEZ

2004

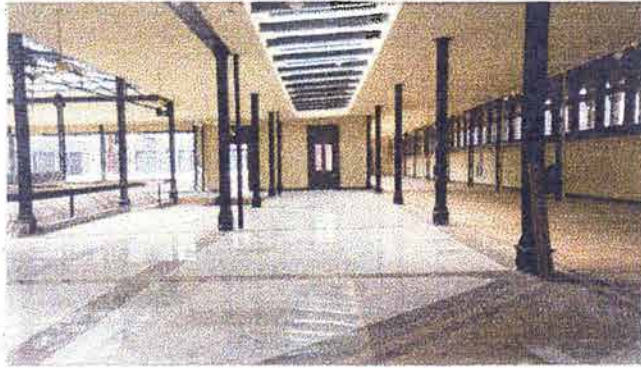
imagen no. 2

Para aligerar peso se procedió al desmantelamiento y demolición de aproximadamente 1600 m³ de agregados no originales compuestos por tablaroca, yeso, cadenas, castillos, pisos falsos metálicos, puertas y lambrines de madera, tabique que forraba las columnas, así como al desmontaje de las columnas y vigas no originales de acero de perfil "I" de diversas secciones y pesos. (imagen no. 1 y 2, antes y después)

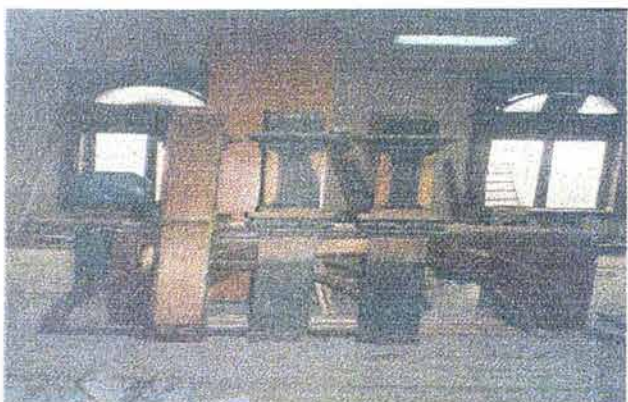
Puertas y ventanas imagen no. 5

Los elementos de madera son indudablemente de las piezas arquitectónicas más importantes que ornamentan a los espacios interiores y exteriores del Palacio Postal por el gran trabajo artesanal que representan y la belleza de las maderas finas que las componen, sin embargo, debido a su alta vulnerabilidad ante agentes naturales, así como por la falta de mantenimiento preventivo o desaparición total de los mismos, también son de los elementos que han sufrido mayores deterioros durante el paso de sus casi 100 años de existencia. (imagen no. 5 y 6; 7 y 8, antes y después)

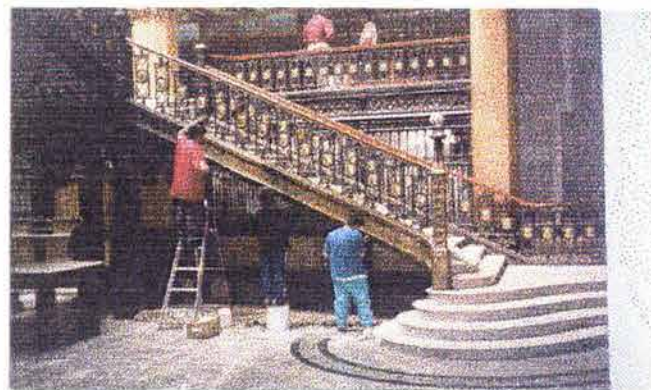
imagen no. 13

Las rejas de atención al público de planta baja (imagen no. 14), las puertas y ventanas también de planta baja (imagen no. 16), así como las alfardas, barandales y el resto de los elementos ornamentales de fierro fundido y forjado que integran la escalera monumental (imagen no. 13), fueron indebidamente recubiertos en varias ocasiones con pintura de esmalte negro, por tal razón y con la finalidad de recobrar el acabado original se requirió llevar a cabo la limpieza y restauración de los elementos de acuerdo al

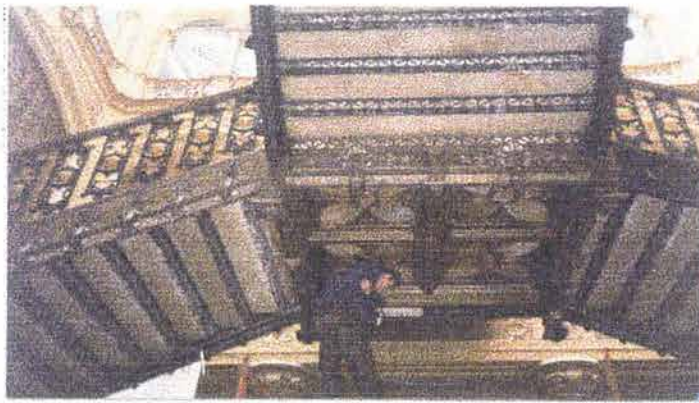
imagen no. 15

La escalera ornamental es un elemento construido a base de una estructura metálica de acero que componen las alfardas y los descansos (imagen no. 15), forrada con las siguientes piezas ornamentales (tabla "F") fijadas a dicha estructura metálica mediante tornillos de latón, lo que facilita el retiro de los mismos para ser tratados electrolíticamente (galvanoplastia) en taller:

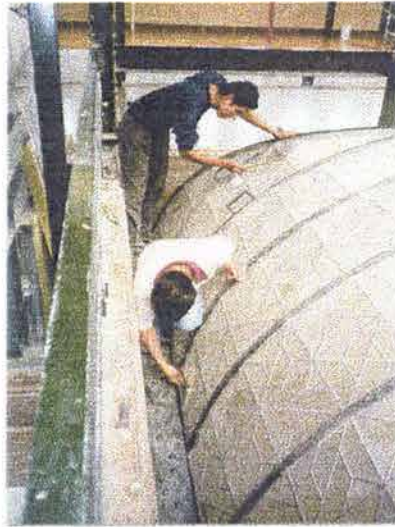
imagen no. 19

- Vitral emplomado compuesto de dos partes; una perimetral conformada por cuatro secciones curvas u una central plana, ambas secciones cubren el claro del patio principal del edificio. (imagen no. 19)
- La sección perimetral data de principios del siglo (1904-1906) el diseño se atribuye al Arq. Adamo Boari y se desconoce el fabricante.
- La sección central data de 1993, el diseño y elaboración son del Arq. José Antonio Rage. La propuesta de diseño esta basada en los patrones compositivos del original de 1904.

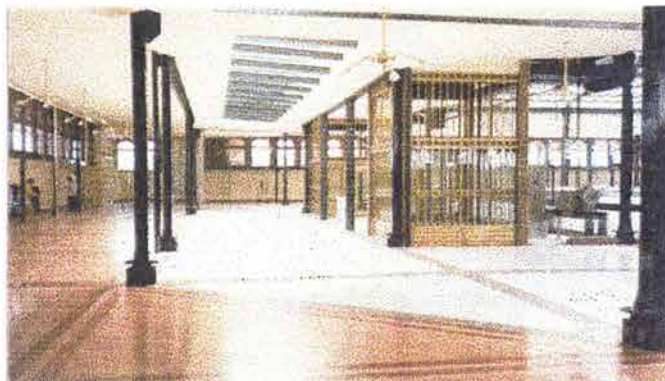
imagen no. 24

La estructura metálica antes referida está integrada por columnas y traveses de acero estructural, diseñadas para soportar la ornamentación y los elevadores, se desplanta desde el nivel -1.80 m abajo del nivel de piso terminado de la planta baja y remata hasta el nivel +26.00 que ocupa el nivel de azotea. (imagenes no. 24 y 25)

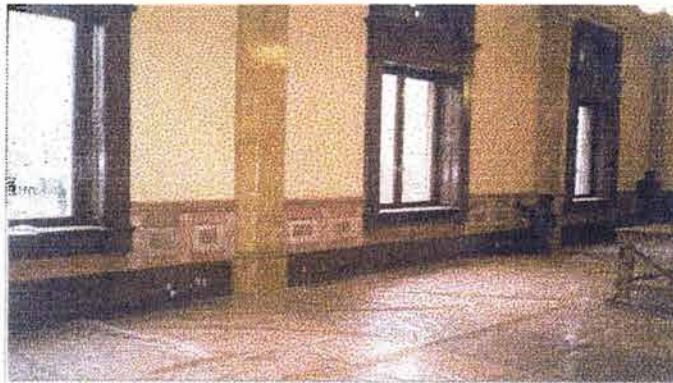
imagen no. 26

Este procedimiento fue empleado en México en algunos edificios a finales del siglo xix y principios del xx, su aplicación estuvo en desuso en México desde hace muchos años y era prácticamente desconocido. (imagen no. 26). El procedimiento de la escayola es genérico y artesanal, fue extraído de tratados antiguos europeos por lo que no puede considerarse como un formulario exacto, requirió de una serie de pruebas y ensayos en campo en el número requerido hasta lograr el color, veteado y la brillantez requerida, toda vez que no pudieron darle pesos y volúmenes precisos de los ingredientes. Así mismo, el buen resultado en la fabricación de escayola dependió en gran medida de la sensibilidad de los selectos artesanos que intervinieron, ya que es un material artístico.

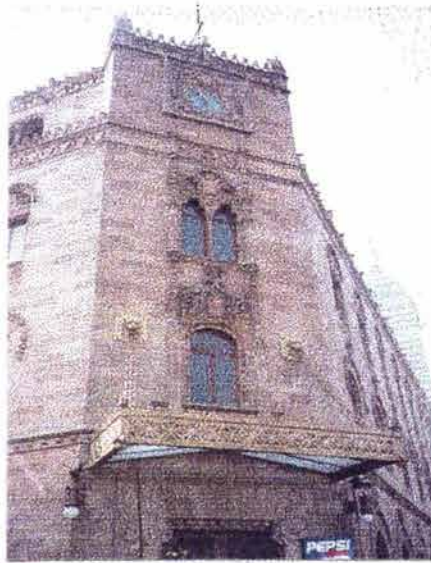
imagen no. 36

La marquesina del pancoupé del Palacio Postal (imagen no. 36) fue fabricada por la fondería del Pignone en Florencia Italia, transportada y armada en México. Estuvo integrada originalmente por tres tipos de elementos:

En tal virtud se tomó la decisión de llevar a cabo la restauración de la marquesina de acuerdo al siguiente procedimiento:

- Levantamiento de daños de todas las piezas para ser consignado en los planos ejecutivos (cuadro 1).
- Asignación de claves a cada uno de los elementos integrantes de la marquesina.
- Desarmar y retirar de su ubicación original el total de las piezas con todo el cuidado debido, evitando ser golpeadas o rayadas.

- Estibar cuidadosamente en lugar seguro.
- Retiro de la pintura negra utilizando removedor, cuñas de madera y cepillo delgado de alambre de latón cuidando de no rayar el bronce.

- En caso de que al retirar la pintura haya desaparecido el baño de bronce, se constatará el estado del baño base de cobre y si este está picado o ya muy deteriorado se procederá a retirarlo sin dañar el fierro fundido, este puede ser manual con hidro jet o con un sand blast con árido muy fino (micro sableuse).

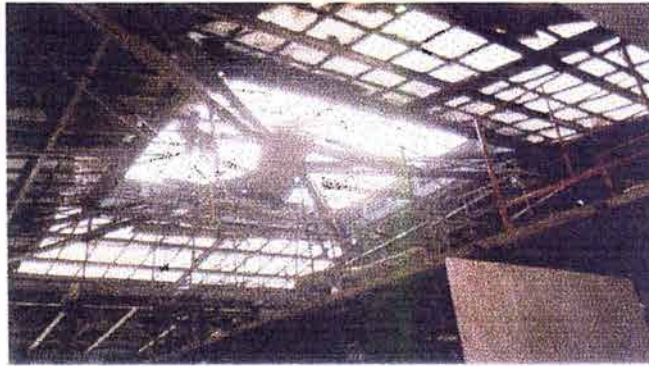
imagen no. 37

Éste domo ubicado en la azotea que sirve de cubierta al domo principal o vitral que se encuentra en el 4° nivel, presenta en elevación forma piramidal con pendiente de 16% en las cuatro caras y dimensiones en la base de 13.40 x 11.85 m, en el tercio medio aproximadamente sobresale en 60cm una linternilla que sigue la misma pendiente.

La estructuración principal esta dada por cuatro armaduras de sección variable (100 cm a 25 cm) apoyadas en un extremo en las cuatro columnas de las esquinas y por el otro extremo convergen en el punto central a una altura mayor que en las columnas, es decir, las cuerdas superiores de las armaduras presentan la pendiente de dicho 16%. (imagen no. 37)

El sistema de cubierta está dado por láminas de policarbonato las cuales se deberán de sustituir por vidrio de 8 mm.

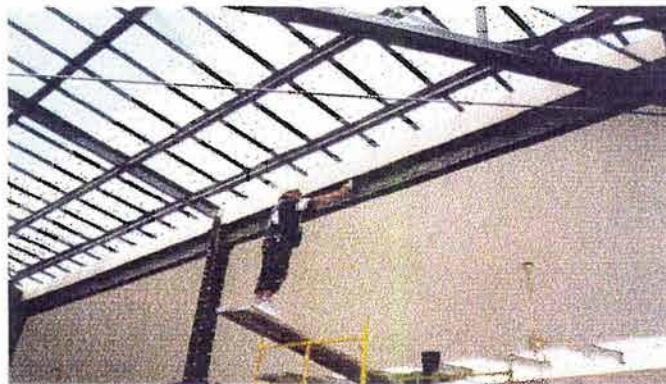
imagen no. 38

Se consideró la carga debido al vidrio y que incide sobre los elementos en que se apoya directamente, analizándose la transmisión y distribución de dicha carga sobre todos y cada uno de los diferentes miembros que constituyen el domo, como son vigas secundarias, vigas principales, armaduras y tensores.

A partir de los datos proporcionados del análisis, se realizó una revisión del comportamiento en su conjunto, así como de los esfuerzos a los que se encontrarían sometidos los diferentes elementos estructurales ante las cargas consideradas, obteniendo como resultado, que tanto la armadura ya reforzada como las vigas que soporta, tienen capacidad suficiente para resistir adecuadamente los esfuerzos a los que se verá sometida, sin embargo, será necesario el colocar puntos de arriostamiento lateral a la cuerda inferior por medio de patas de gallo (ángulos), así como el sustituir su placa de conexión intermedia, la cual se encuentra actualmente deformada, incrementando un tanto su espesor y su rigidez, cuidando de no modificar la apariencia original, pero dejando al conjunto en condiciones de seguridad y estabilidad estructural.
