FINCA “VILLE DES ROSES”  
VIVIENDA SUBURBANA ECLÉCTICA EN  
TLALPAN

Tesis que para obtener el grado de  
MAESTRA EN ARQUITECTURA

ARQ. JUANA PAZ GUTIÉRREZ FISCHMAN

PROGRAMA DE MAESTRÍA Y DOCTORADO EN ARQUITECTURA  
2004

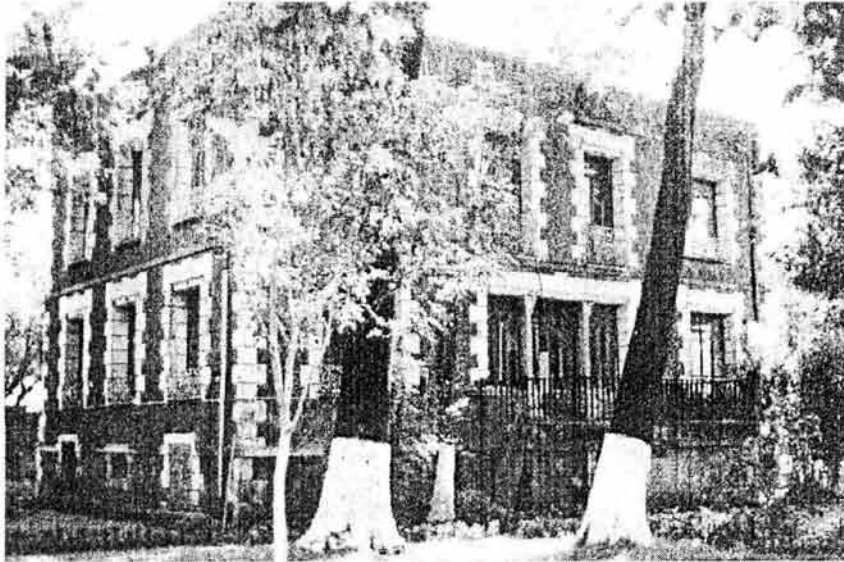
FIG. 11. Vista general de la casa desde el jardín posterior cuya terraza se ve sensiblemente alterada. Se pueden apreciar el aplanado salpicado y los almohadillados de estuco originales. Foto: JPazGF, 1997.

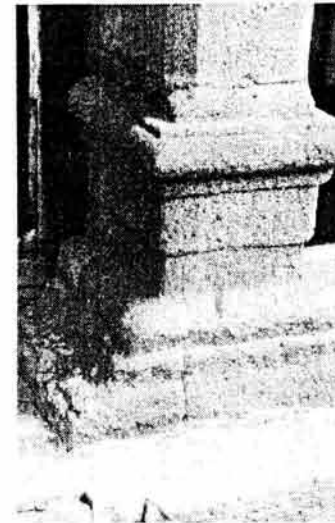
FIG. 19. Detalle de base y pedestal de columna de cuya forma y proporciones no corresponden a un orden clásico definido. Se observa importante desgaste de la cantera gris de la pieza. Foto: JPazGF, 1997.

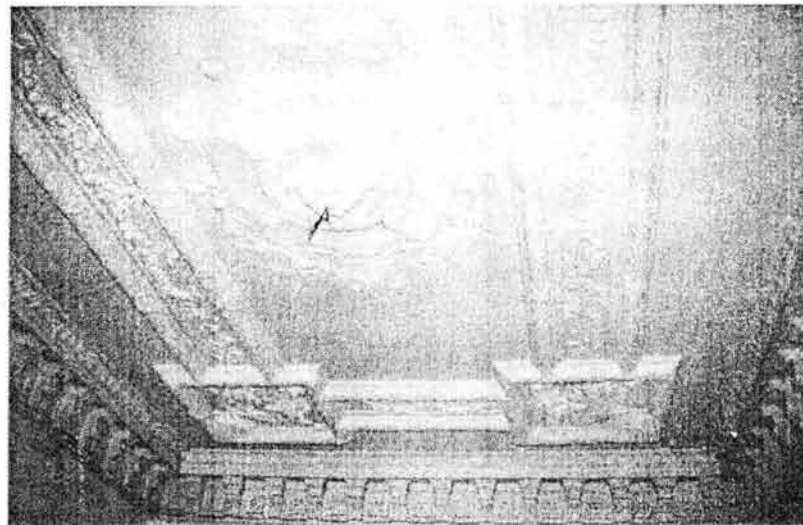
FIG. 26 Plafón con grecas moriscas en una de las saletas de la plata baja, que se conserva en buen estado. Foto: JPazGF, 1997.

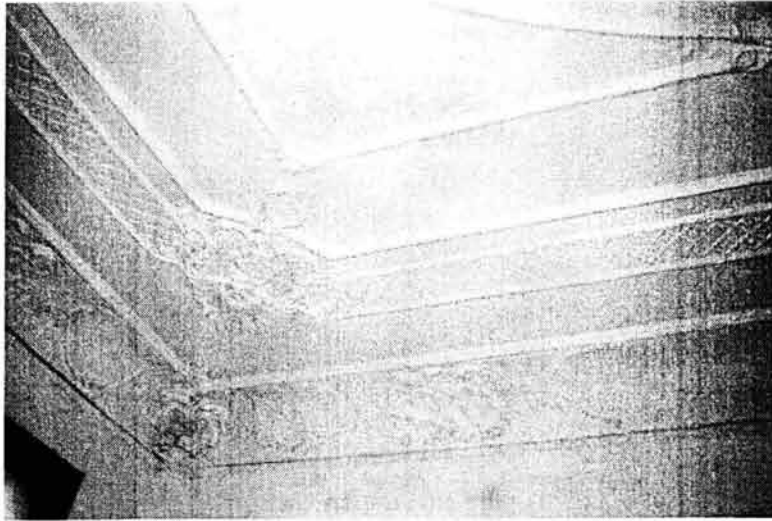
FIG. 27. Plafón de intensa decoración, ubicado en lo que fuera el comedor de la casa, presenta alteraciones en sus elementos ornamentales. Foto: JPazGF, 1997.

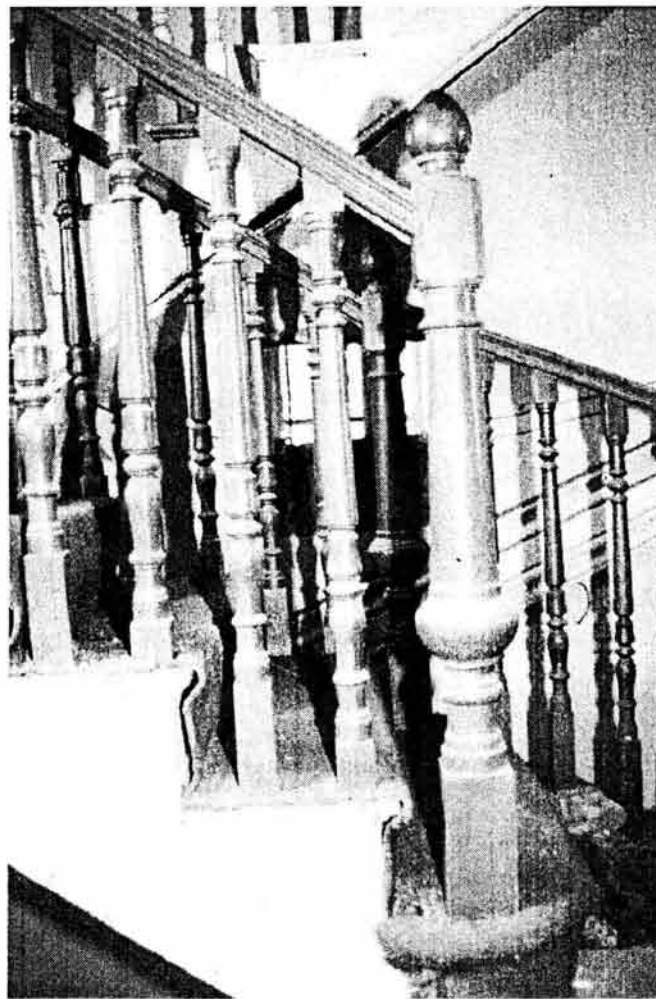
FIG. 30. La escalera de madera con sus componentes y balaustres torneados desarrollada en tres tramos, se ubica en el vestíbulo de la casa. Foto: JPazGF, 1997

**Baño agregado** bajo la escalera principal, este elemento ha sido agregado motivado por la carencia de sanitario en la planta baja. (Ver Fig. 30)

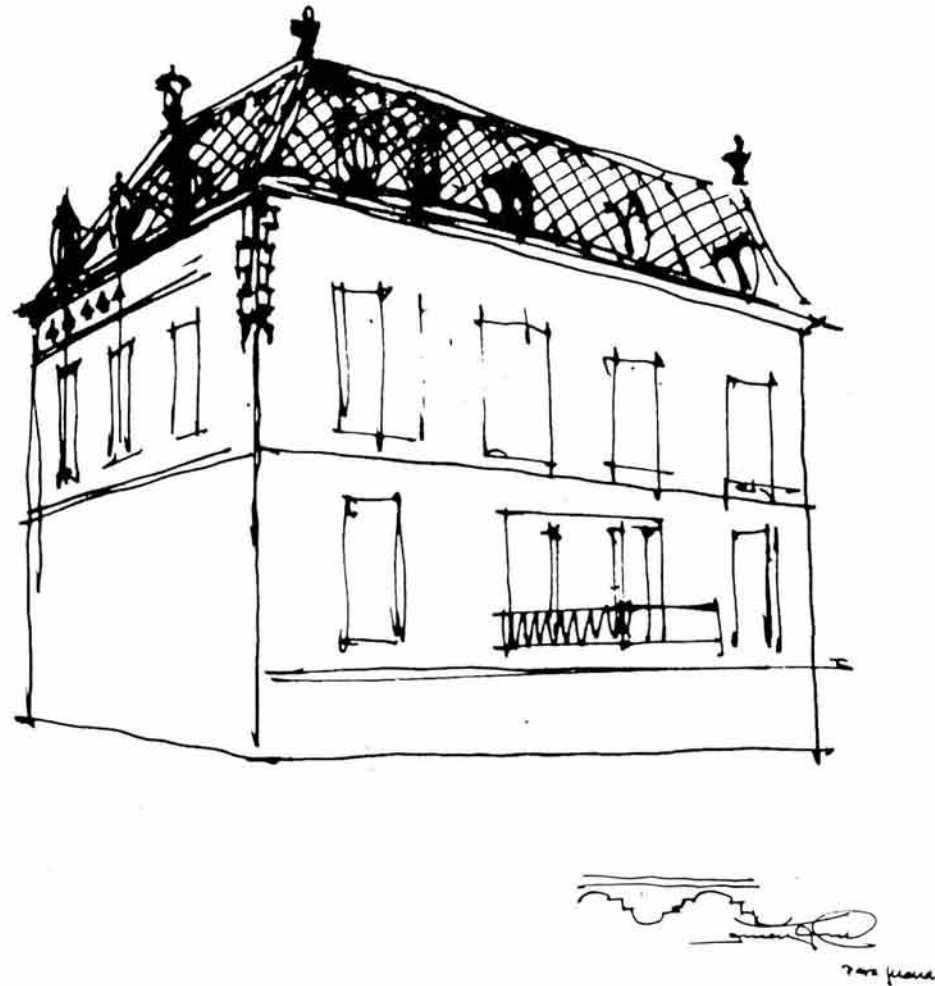
FIG. 32 Dibujo el arquitecto Luis Ortiz Macedo, testimonio de lo que fuera la *Ville des Roses* cuando lucía una soberbia mansarda. Croquis dibujado en 1998

La cornisa superior de la fachada se encuentra ausente y en la investigación no se halló documento fotográfico que sustente su reposición. El Arq. Luis Ortiz Macedo no obstante, sí hace testimonio gráfico de una cornisa importante en la imagen que aportó a esta investigación. (Ver Fig. 32). Este dato, junto a la consideración de la importancia expresiva del coronamiento de la estructura nos lleva a la propuesta de su reintegración. La cornisa en los edificios eclécticos, constituye un elemento compositivo esencial de la fachada, los casos análogos ostentan portentosas cornisas de mampostería aplanada o tabique rojo, de manera que se propone una cornisa de ladrillo en varias hiladas tomando como referencia morfológica, el remate superior de la chimenea.

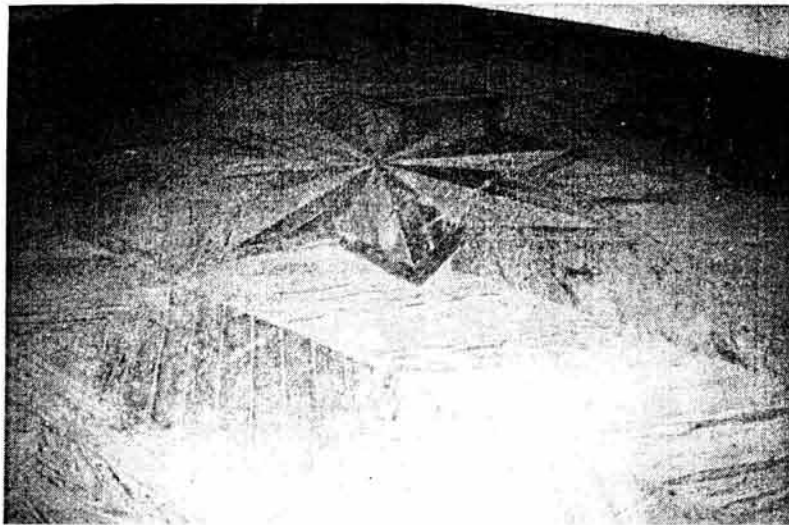
FIG. 42. Los pisos de las habitaciones son de duela la cual presenta mal estado de conservación. Cada habitación tiene un diseño diferente del enduelado. Foto: JPazGF, 1997.

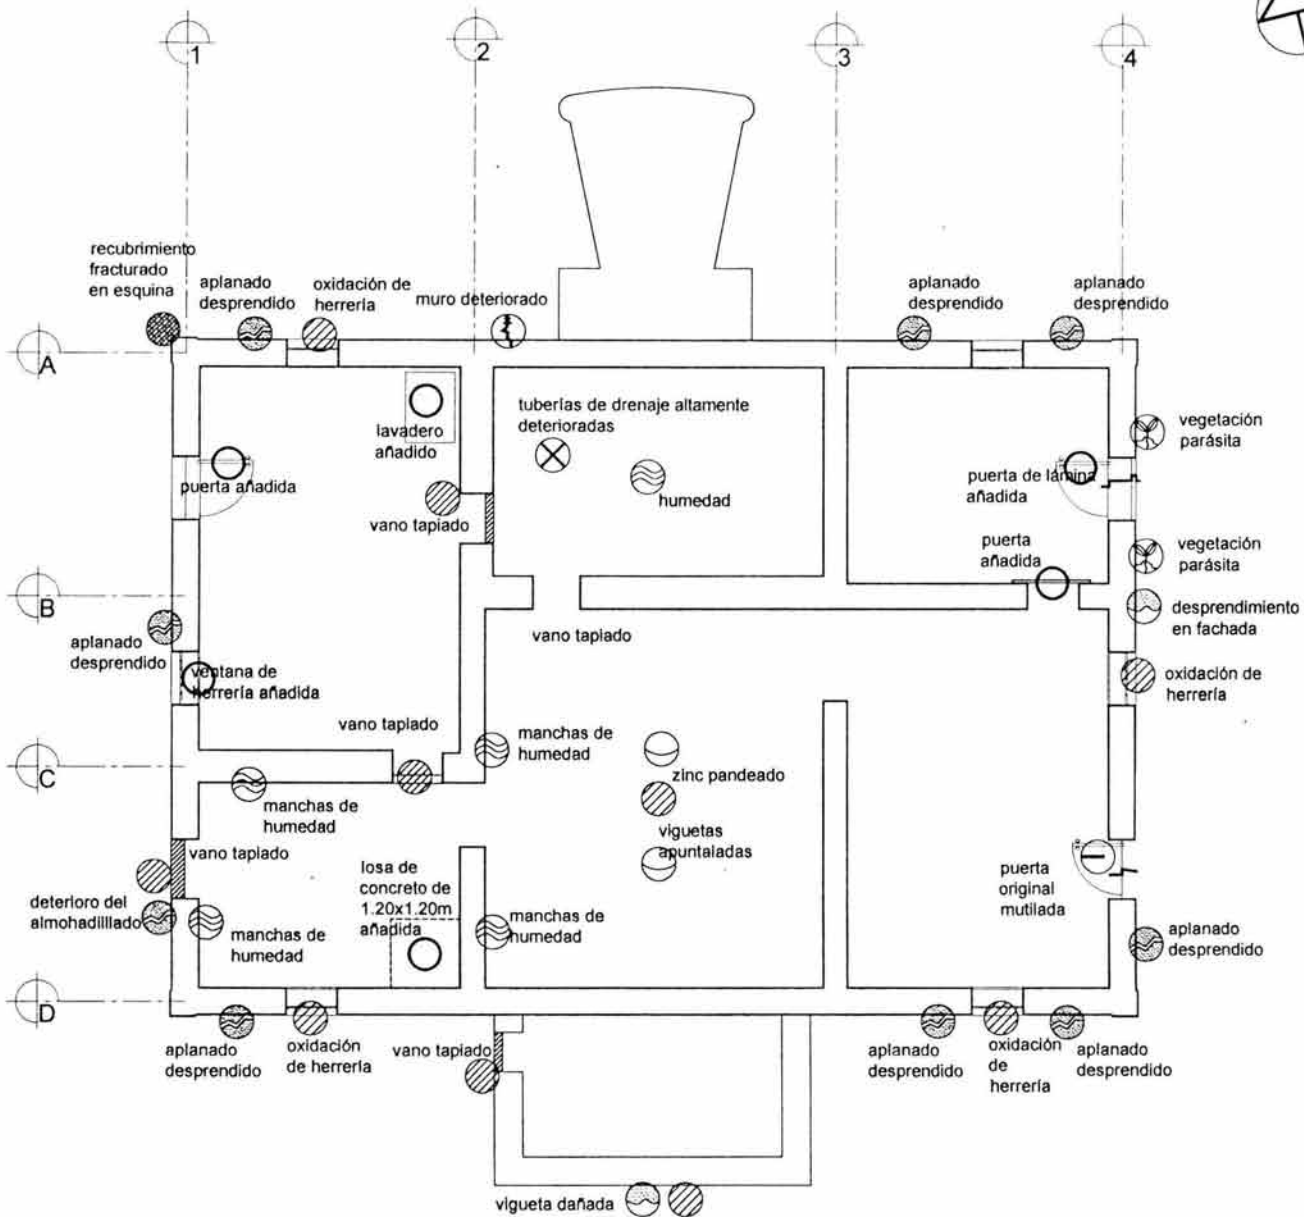
# SÓTANO LEVANTAMIENTO DE DAÑOS

La afectación más notoria es una grieta casi vertical de más de 2 cm. Que aparece en el muro sobre la esquina suroeste de la edificación, que indica un posible asentamiento del terreno. El resto de los muros están en buen estado.

Los paramentos verticales de la edificación se encuentran en plena función estructural. Sólo se requerirá inyectar unas grietas localizadas en la planta baja en la esquina suroeste, lo cual se realizará con mezcla de cal arena y cemento en la proporción indicada. Sin embargo, se requiere hacer una exploración en la cimentación correspondiente a esta zona para observar si no hay huellas que indiquen hundimientos diferenciales de consideración.

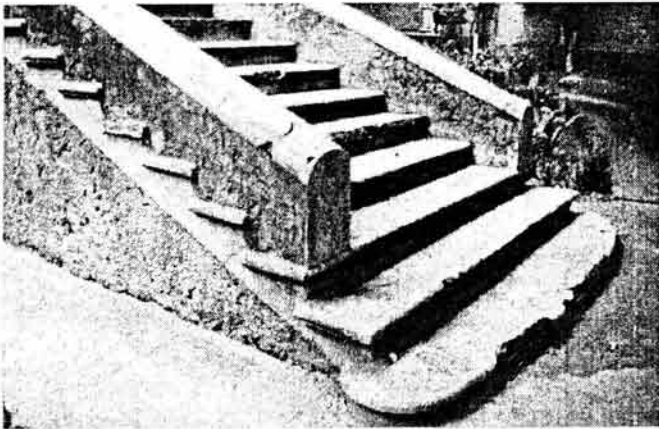
**La escalinata de acceso** de la fachada principal causa cierta interrogante ya que presenta una solución un tanto inexplicable. Si observamos el murete de mampostería o *alfarda*<sup>34</sup> que la flanquea, pareciera que fue sobrepuesto a los escalones, ya que estos reaparecen a los costados de la misma, sin embargo este tipo de remate que acompaña el desarrollo de escalinatas en el eclecticismo corresponde a la tipología de la época y pudo haber sido construido de esa manera, sin rigor arquitectónico como denotan otros elementos originales de la casa. Para referencia análoga podemos observar soluciones similares en obras de la época como el acceso lateral del Palacio de Bellas Artes, concebido por Adamo Boari. (Ver Fig. 56)

FIG. 55. Arranque de la escalinata de acceso de la finca "Ville des Roses" con sus alfardas sobrepuestas a los escalones, situación que pone en entredicho la autenticidad de dichos elementos. Foto: JPazGF, 1997.

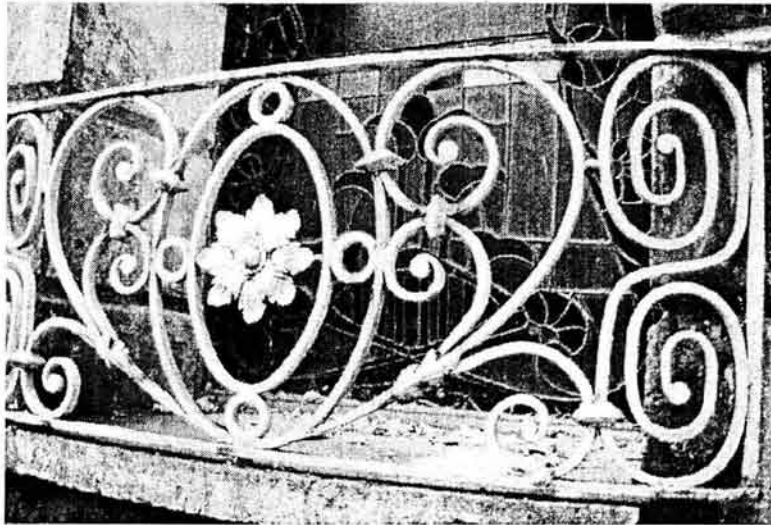
FIG. 57. La herrería afrancesada de los balcones de la casona es notable y se conserva en todos los casos. En este acercamiento se puede apreciar las uniones de plomo y el uso de lámina troquelada en elementos decorativos adosados a la reja. Foto: JPazGF. 1997

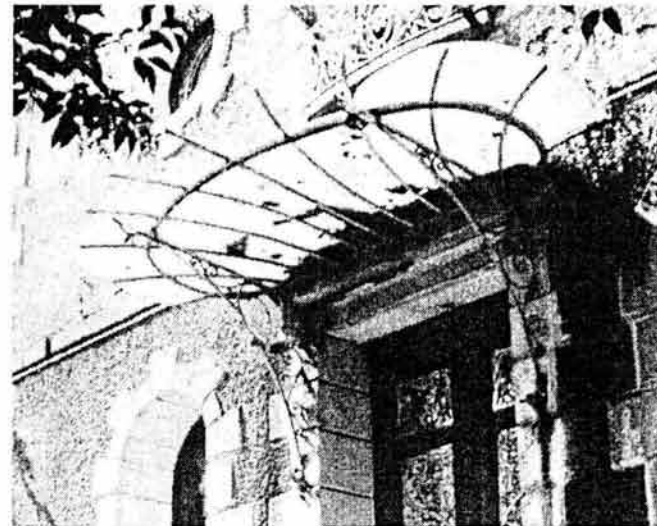
FIG. 58. Esta foto muestra la marquesina del acceso principal lastimosamente dañada, no obstante acusa su morfología original, la cual tiene forma de abanico curvo y ménsulas de herrería decorada en el mismo estilo del resto de la casa. Foto: JPazGF. 1997.

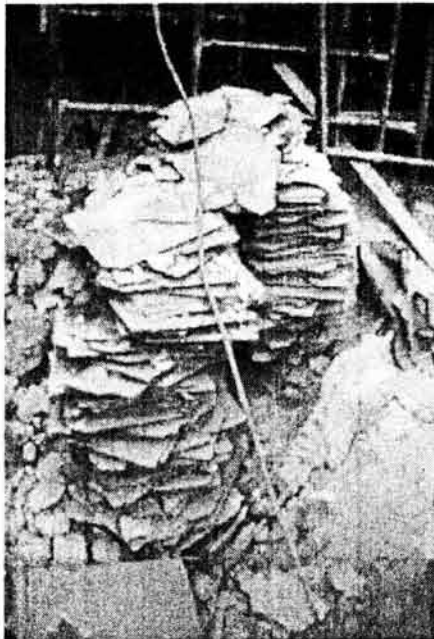
**Mansarda:** Los testimonios indican que se trataba de una cubierta de tejuela de pizarra y elementos de unión de zinc, con pináculos y decoración de zinc, con *falsas* ventanas ovaladas. Las huellas físicas de su estructura no se encuentran en la azotea actual, sin embargo se hallaron en el sótano, algunas piezas de teja de pizarra (ver Fig. 59). Hay un pretil aplanado sin remate superior donde posiblemente llevaba una cornisa de ladrillo resolviendo la unión con la mansarda y se puede haber dañado al retirar la estructura de la mencionada cubierta. Se conservan elementos romboides de ladrillo del pretil.

FIG: 59. Al comenzar los trabajos de intervención en el año 1998, se hizo este hallazgo: las tejas de pizarra se encontraban almacenadas bajo la terraza, lo que nos da una confirmación física de la existencia de la mansarda. Foto: JPazGF, 1998.

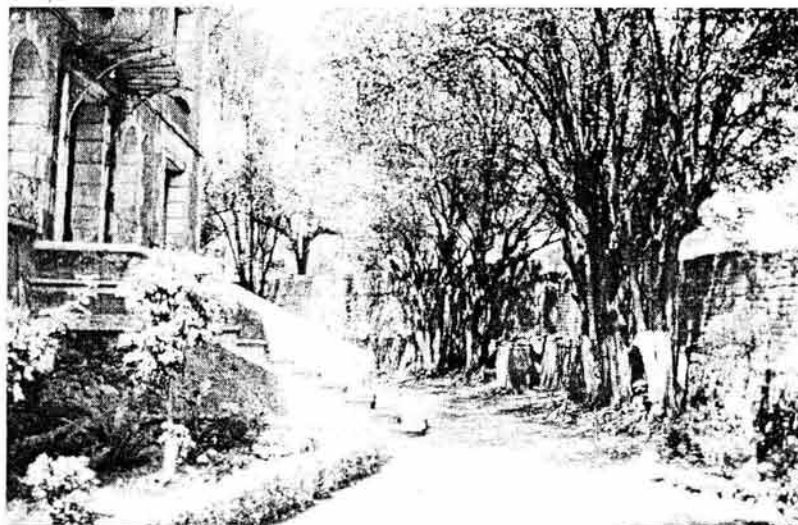
**Espacio de transición entre la calle y el acceso.** Hoy existe una barda donde debió existir un acceso arquitectónicamente jerarquizado. (Ver Fig. 63)

FIG. 61. Macizo de jóvenes árboles y barda de tabiques cierran visuales a la entrada principal del edificio ecléctico.

La intervención debe considerar este aspecto, ya que actualmente se encuentra afectada la jerarquización de la fachada y su relación con el ámbito urbano. Foto: JPazGF, 1997.

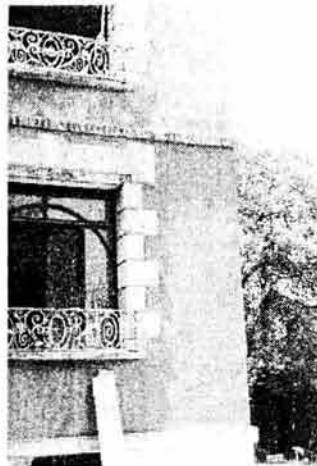
Como necesaria aclaración respecto del estado actual real del edificio, diré que fue intervenido sin proyecto de restauración en el año 1998, por la Empresa de Mantenimiento del complejo restaurantero VIPS usufructuario del predio, bajo supervisión del INAH. Si bien la labor denota un esfuerzo de conservación, pues se procedió a salvar sus plafones enyesados con bastante calidad y algunos elementos decorativos fueron reparados, la intervención no pasa de ser empírica y pragmática, sin el rigor técnico de una investigación profunda, razón por la cual fueron retirados los almohadillados de las esquinas por expresa e incompetente indicación del inspector designado del INAH, no del INBA, que los encontró "falsos", demostrando desconocimiento de los códigos eclécticos y la época real de construcción de la casa. Indicó además retirar todos los aplanados y hacerlos rústicos, sin plana y sin cemento a la usanza de las edificaciones virreinales y sin embargo permitió su recubrimiento con pintura vinílica de color arbitrario. Estas medidas erráticas apartadas de un marco de investigación y proyección adecuado, llevaron a la pérdida negligente de elementos originales fundamentales del edificio ecléctico, distorsionando la identidad y la memoria de este testigo material del modo de construir de la primera década del siglo XX.

FIG: 63 Aquí muestra la intervención de 1998, se puede ver la fachada sin sus almohadillados de esquina, la pérdida del salpicado y el aplanado nuevo realizado sin regla a la usanza de los aplanados virreinales. Foto: JPazGF, 1998.

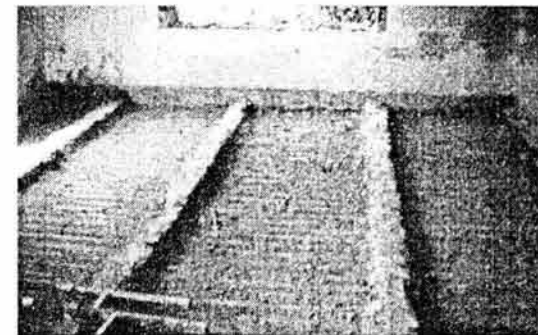
FIG: 62 En esta imagen de la planta alta se aprecian las viguetas de acero del entrepiso descubiertas, ya sin relleno que deja ver la lámina de zinc.
