FACULTAD DE INGENIERÍA

**“Monitoreo vertical en la Terminal Pantitlán del Sistema
de Transporte Colectivo (Metro)”**

MARISOL MANCERA CEDILLO

OCTUBRE 2004

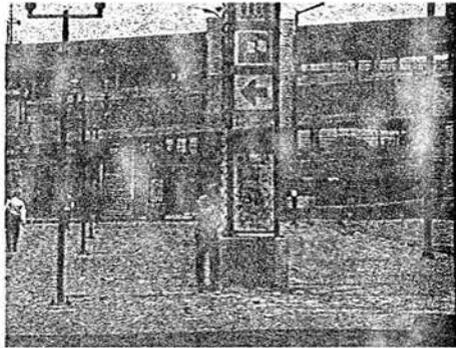
Fig. 3.12. Ubicación del banco de nivel 51

prácticamente destruido , ya que su ubicación esta 100% afectada por el hundimiento del conjunto. Con un total de 5 bancos de nivel, se muestra su croquis de ubicación en el plano figura 3.13; un ejemplo de estos bancos es la figura 3. 12, donde se colocó el banco de nivel B.N.51; los monitoreos realizados se muestran en la figura 3.14, donde se puede observar en las primeras columnas el punto y su elevación, consecuentemente se encuentran las diferencias de nivel que se realizaron a estos, durante un periodo aproximado de siete meses, en los cuales se observa su comportamiento de hundimiento y emersión con la grafica figura 3.15.

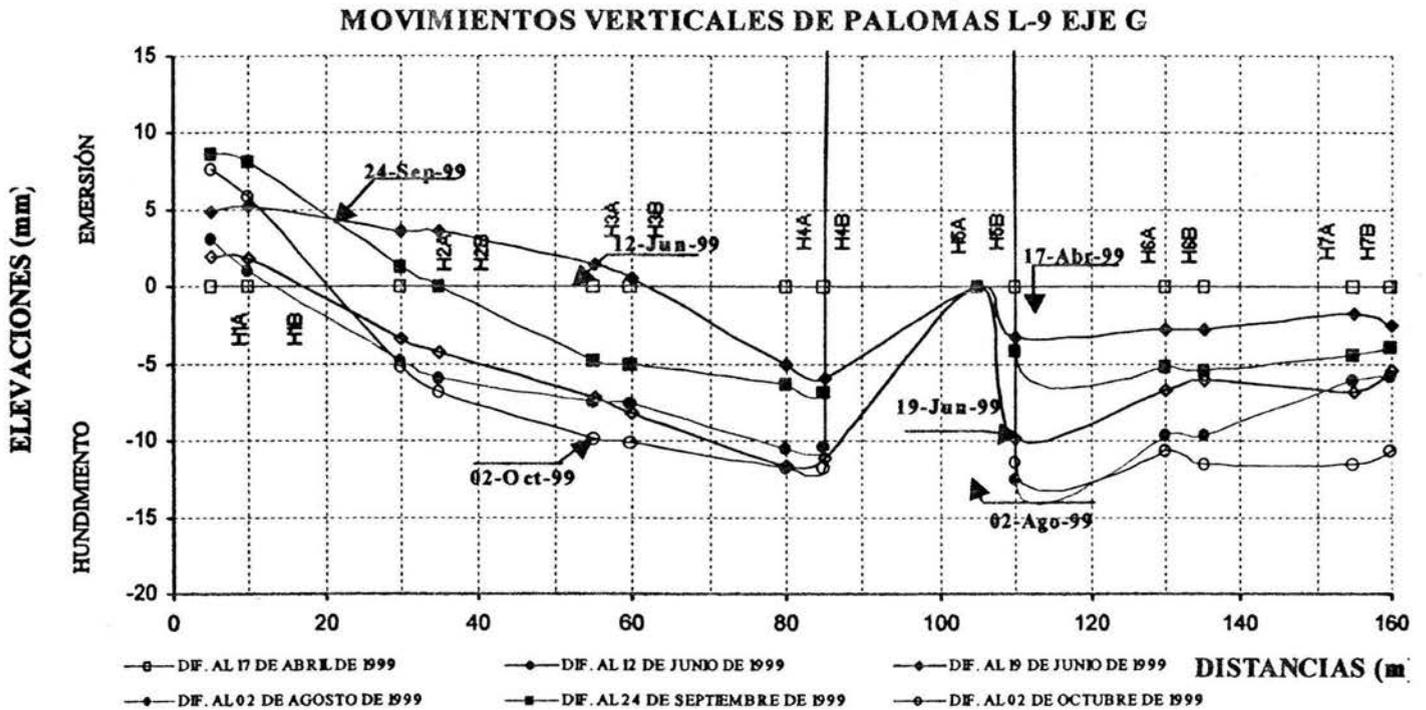
figura 3.18a gráfica de los monitoreos realizados al eje "G"

Analizando transversalmente la estructura de la Estación, se observa que el extremo poniente de las zapatas (en el eje G) presenta un menor hundimiento respecto al lado poniente (en el eje A), lo cual provoca un giro en la Estación. En las figuras 3.18a y 3.18b se muestran las gráficas de desplazamientos de los apoyos de la estructura en ambos ejes.

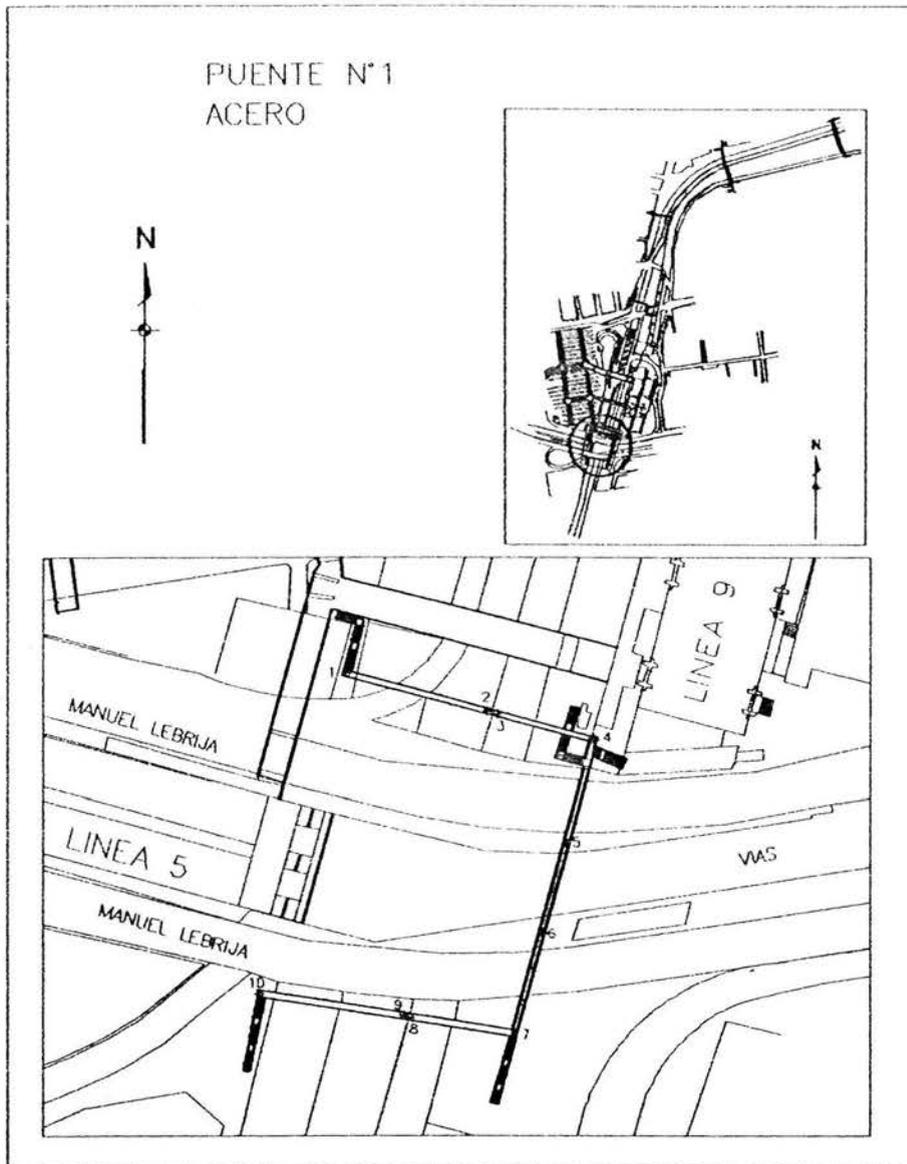
Fig. 3.37 Croquis de localización de Puente 1 y su gráfica de desplazamientos respectivamente.

El puente de acero 1-A, 1-B y 1-C presenta una estructura en forma de "U", en el que dos de sus brazos son casi perpendiculares a la Estación de Línea 9 y el otro paralelo, el croquis en planta puede observarse en la figura 3.37. En esta estructura se ha observado un comportamiento irregular, ya que en una sección se presentan emersiones y en otras partes lo que prevalece son los asentamientos, por ejemplo; en el Puente 1-A se observa un hundimiento y después una emersión que se prolonga hasta la intersección con el Puente 1-B; para el Puente 1-B, existe un hundimiento que se acentúa hacia el centro; el Puente 1-C presenta una emersión que se mantiene hasta el final del puente.

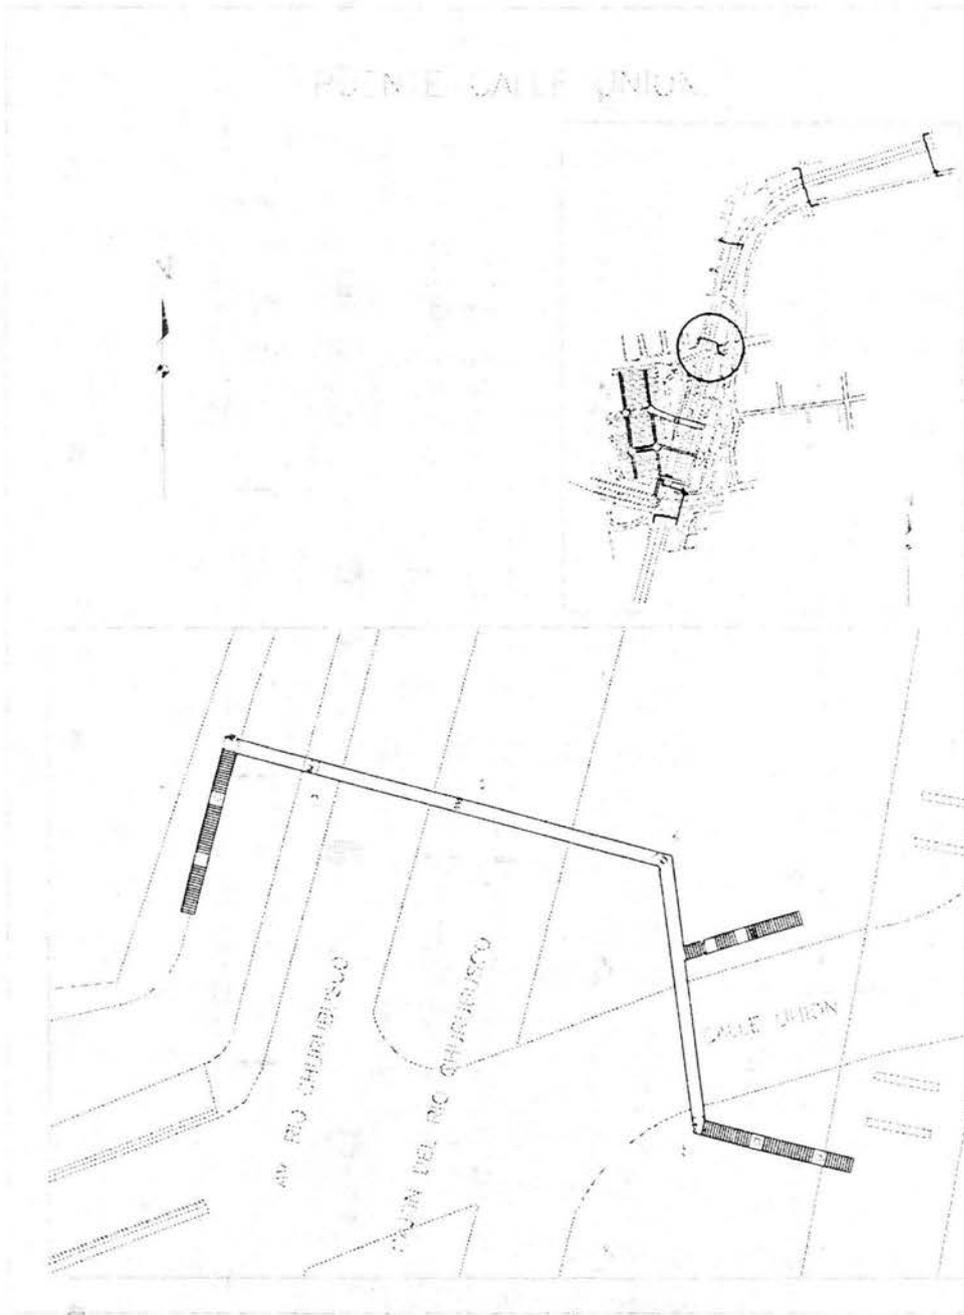
Fig. 3.38 Croquis de localización de Puente calle Unión y cuadro de desplazamientos.

4. Primer puente peatonal al norte de la estación Pantitlán de la Línea 9 (calle Unión), que es una estructura con elementos prefabricados de concreto, siendo su daño el aplastamiento de su conexión entre elementos prefabricados horizontales.

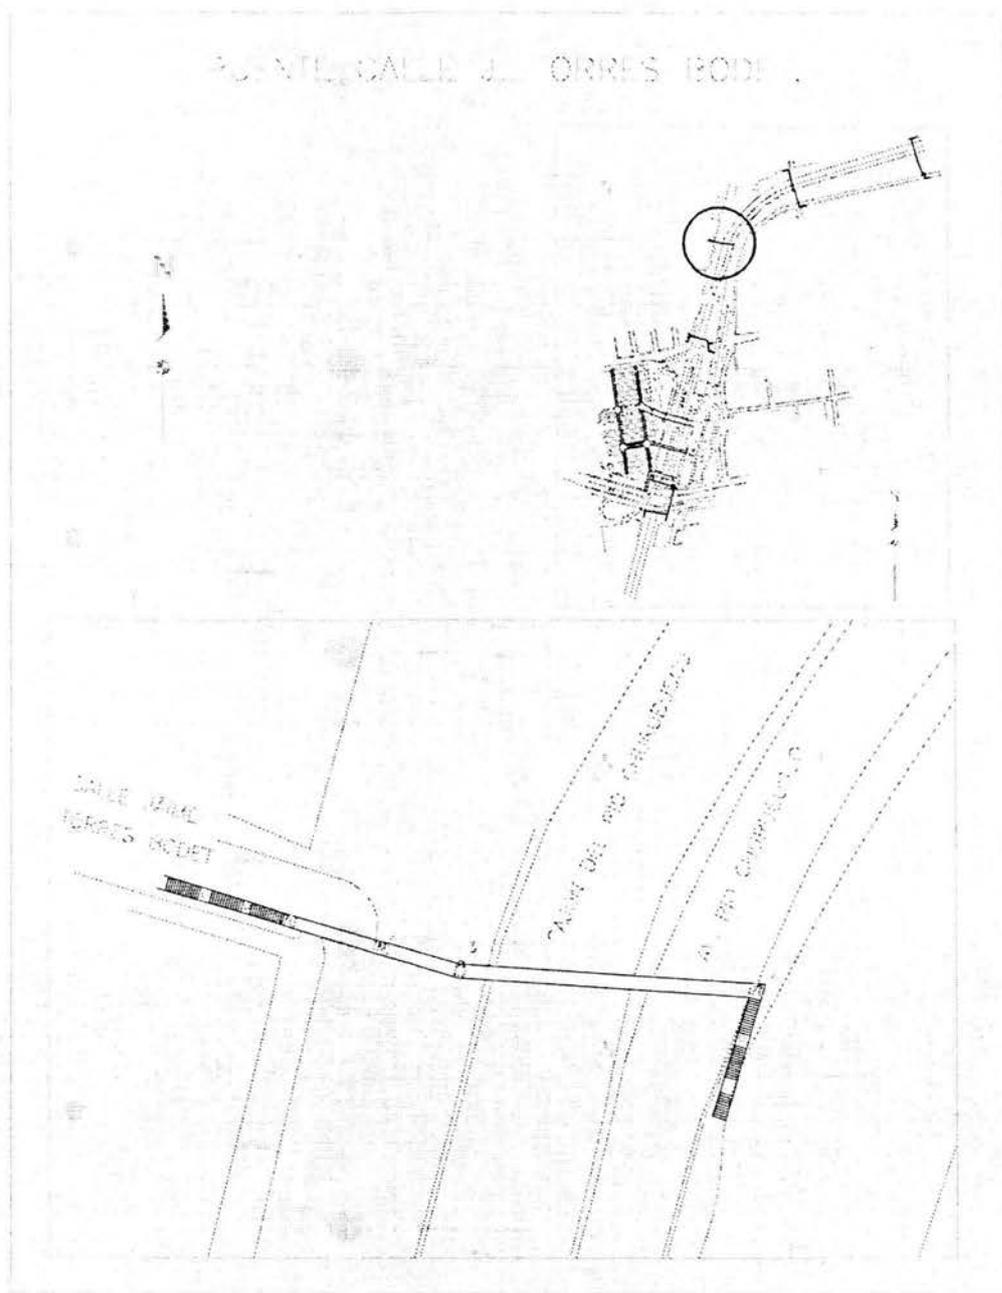
Fig. 3.39 Croquis de localización de Puente Jaime Torres Bodet y cuadro de desplazamientos.

Vertices	Elevación	Distancia entre vertices en M.	Diferencia al 10 de Abril de 1999	Diferencia al 10 de Julio de 1999	Diferencia al 8 de Sept. de 1999	Diferencia al 13 de Oct. de 1999
V-1	2235.5415	0.0	0	-12.5	-13.8	-13.3
V-2	2235.6265	10.5	0	-9.8	-9.7	-9.6
V-3	2235.6775	19.3	0	-7.8	-9.5	-7.3
V-4	2235.5145	51.7	0	-13.1	-16.8	-17

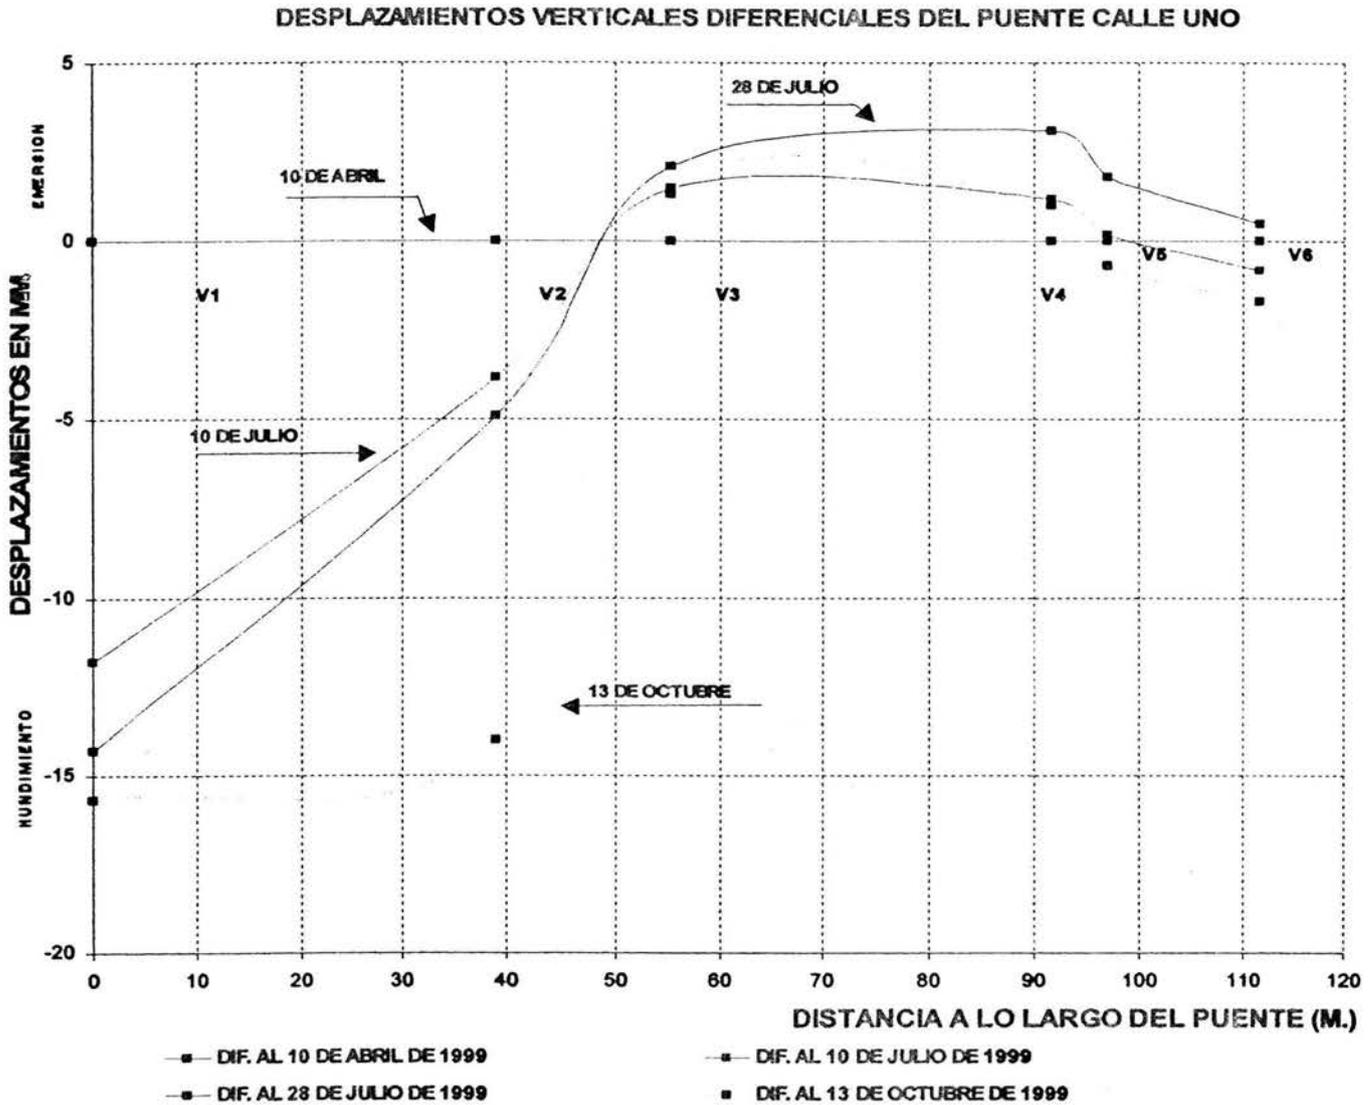
Fig. 3.40b Gráfica de desplazamientos verticales Puente calle Uno.

Vertice	Elevación	Distancia entre puntos en M.	Diferencia al 10 de Abril de 1999	Diferencia al 10 de Julio de 1999	Diferencia al 28 de Julio de 1999	Diferencia al 8 de Sept. de 1999	Diferencia al 13 de Oct. de 1999
V-1	2236.7475	0.000	0.0	11.80	14.30	11.80	15.70
V-2	2236.7105	38.991	0.0	3.80	4.90		14.00
V-3	2236.5795	55.149	0.0	1.50	2.10	6.70	1.30
V-4	2237.9385	91.709	0.0	1.20	3.10	6.70	1.00
V-5	2237.9135	97.041	0.0	0.20	1.80	6.70	0.70
V-6	2237.8975	111.777	0.0	0.80	0.50	32.30	1.70

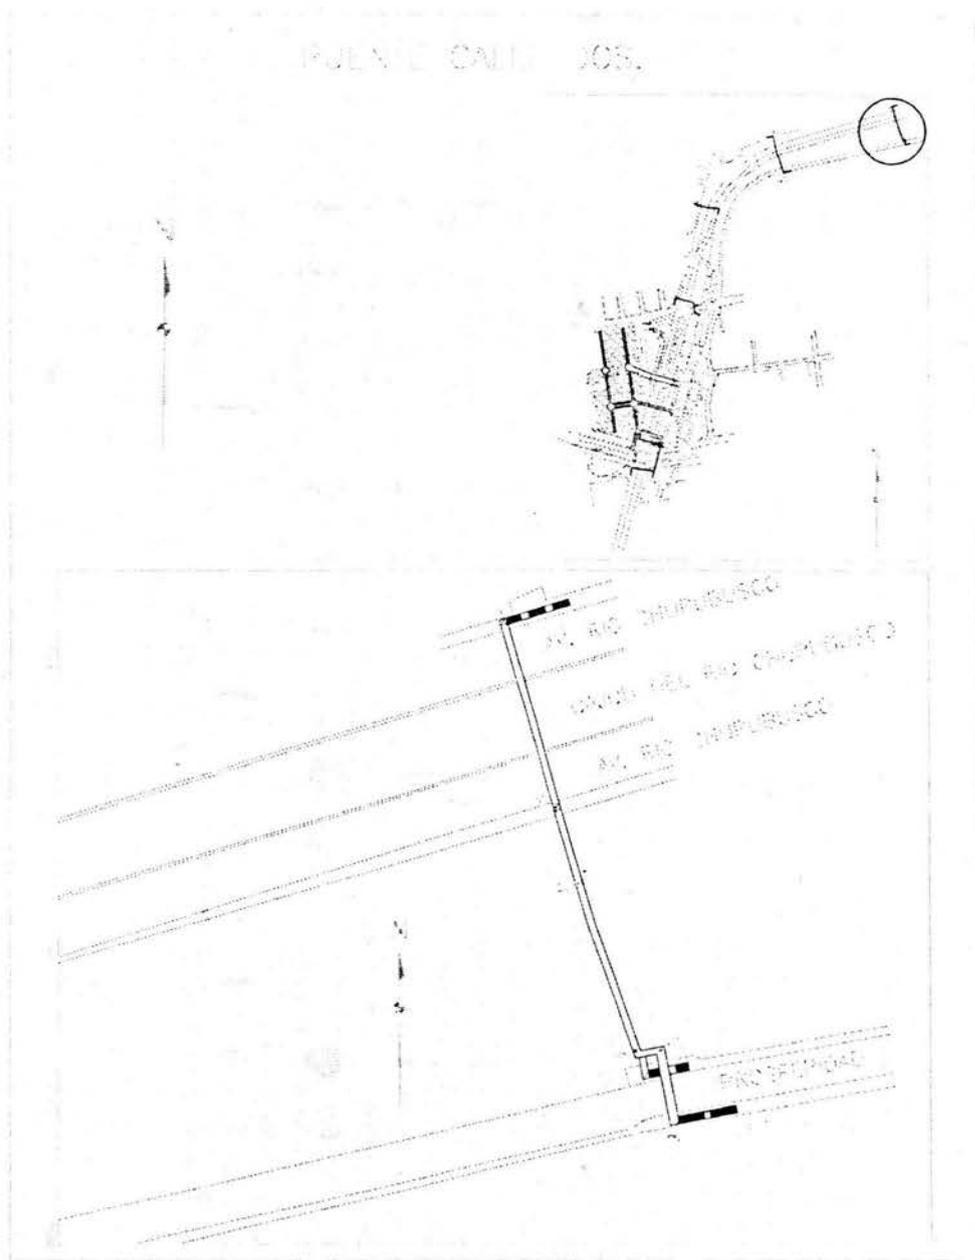
Fig. 3.41 Croquis de localización y cuadro de desplazamientos verticales Puente calle Dos.

Vertices	Elevación	Distancia entre vertices en M.	Diferencia al 10 de Abril de 1999	Diferencia al 10 de Julio de 1999	Diferencia al 28 de Julio de 1999	Diferencia al 8 de Sept. de 1999	Diferencia al 13 de Oct. de 1999
V-1	2235.3735	0	0	-11	-14	-13	-18
V-2	2235.4995	39	0	-6	-8	-10	-11
V-3	2235.3082	55	0	-10	-12	436	-16
V-4	2235.3458	92	0	-4	-7	-7	-10
V-5	2234.7375	97	0	-6	-9	-8	-11
V-6	2234.7022	112	0	-4	-7	25	-8

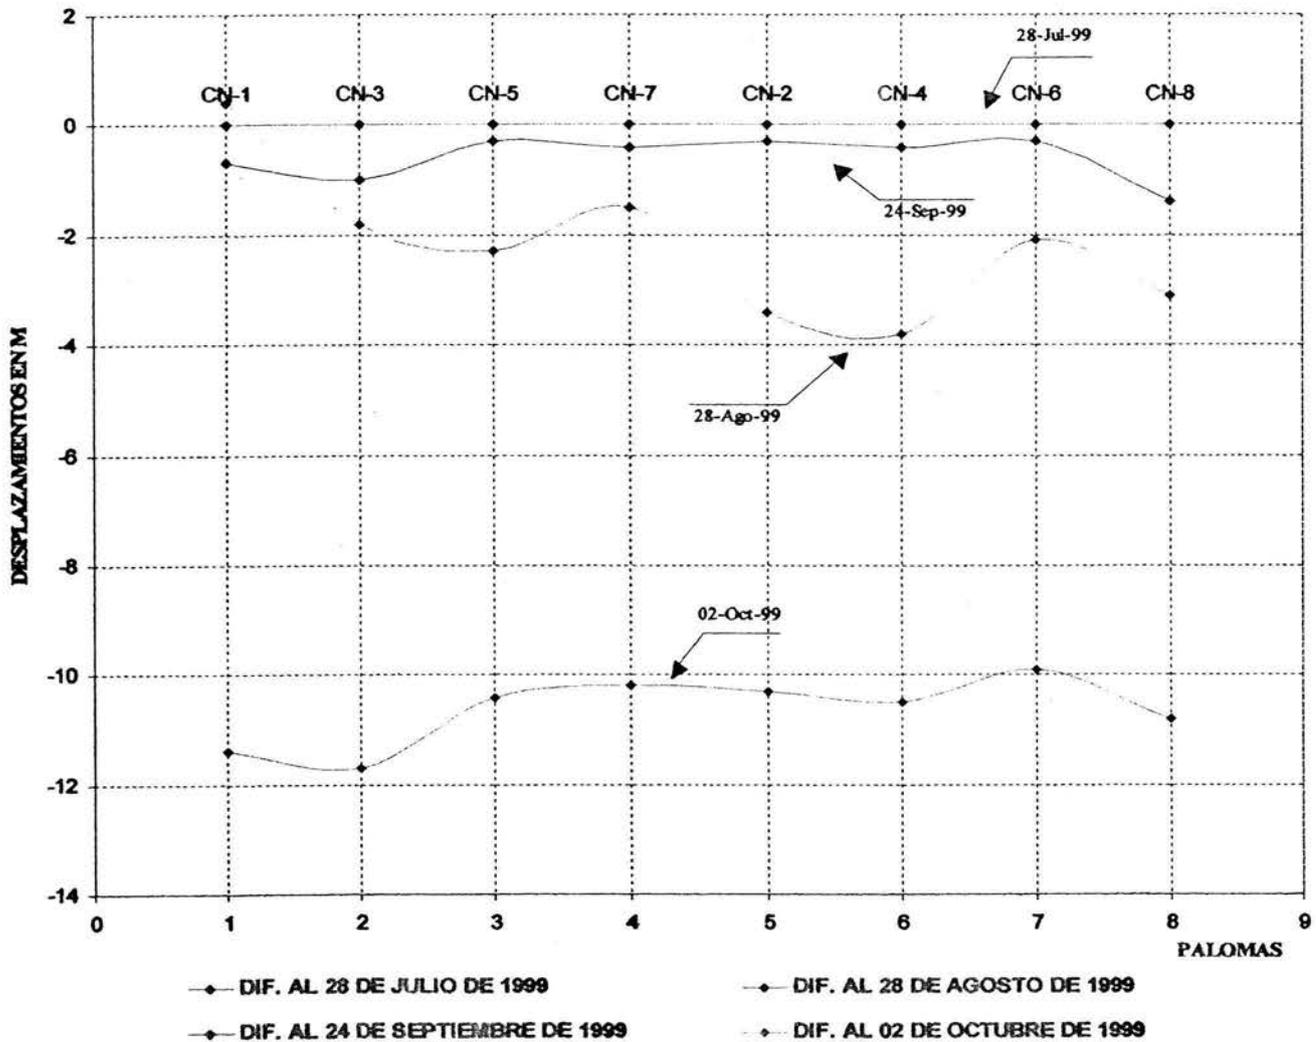
Fig. 3.42 Cuadro de desplazamientos verticales de la Cabeceza Norte línea 9 y su gráfica correspondiente.

Las nivelaciones que se llevaron a cabo en estas columnas, fueron para analizar si su comportamiento era similar, si se desplazaban equitativamente o cada una tenía un comportamiento diferente, esto debido también al lugar donde se encontraban cimentadas, pese a que es la misma zapata, se requería un control de estas para cotejar con la información de lo que son los ejes "A y G" de la línea 9. A continuación se muestra un croquis de su ubicación dentro del conjunto, así como sus controles y gráfica correspondiente.

Vértice	Elevación	Diferencia al 28 de Julio de 1999	Diferencia al 28 de Agosto de 1999	Diferencia al 24 de Sept. De 1999	Diferencia al 2 de Oct. De 1999
CN-1	2229.7278	0.0	0.4	-0.7	-11.4
CN-3	2229.7910	0.0	-1.8	-1.0	-11.7
CN-5	2230.1118	0.0	-2.3	-0.3	-10.4
CN-7	2230.1598	0.0	-1.5	-0.4	-10.2
CN-2	2229.3908	0.0	-3.4	-0.3	-10.3
CN-4	2229.4763	0.0	-3.8	-0.4	-10.5
CN-6	2230.0253	0.0	-2.1	-0.3	-9.9
CN-8	2230.0843	0.0	-3.1	-1.4	-10.8

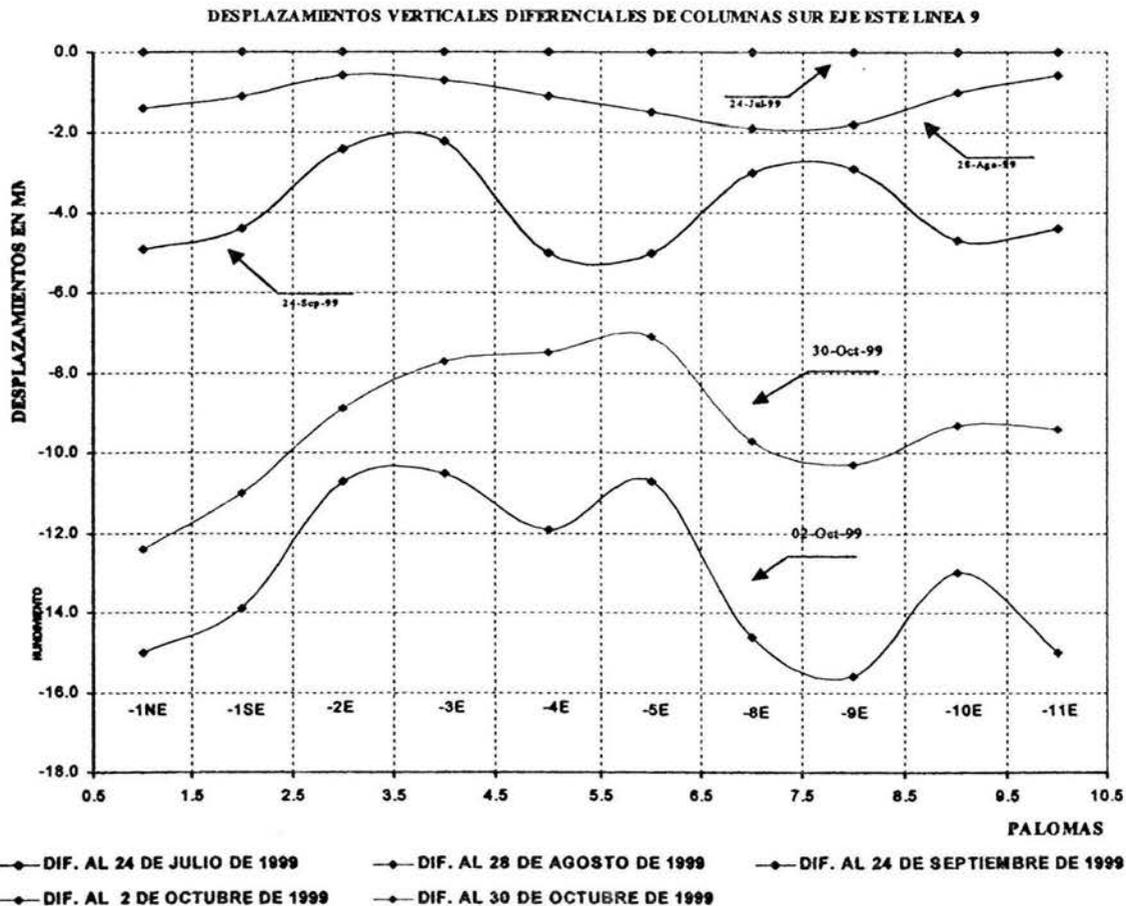
Fig. 3.43 Cuadro de desplazamientos verticales columnas sur eje este línea 9 y su gráfica.

A continuación se presenta el control realizado a las columnas denominadas cabecera sur eje este y eje oeste respectivamente; dicha columna se encuentra sobre Av. Talleres Gráficos y es la columna que en general presenta un comportamiento de mayor hundimiento visiblemente comparado con la cabecera norte, como se muestra.

Vértice	Elevación	Diferencia al 24 de Julio de 1999	Diferencia al 28 de Agosto de 1999	Diferencia al 24 de Sept. De 1999	Diferencia al 2 de Oct. De 1999	Diferencia al 30 de Oct. De 1999
-1NE	2229.8470	0.0	-1.40	-4.90	-15.00	-12.40
-1SE	2230.0245	0.0	-1.10	-4.40	-13.90	-11.00
-2E	2229.8194	0.0	-0.80	-2.40	-10.70	-8.90
-3E	2230.0154	0.0	-0.70	-2.20	-10.50	-7.70
-4E	2230.0148	0.0	-1.10	-5.00	-11.90	-7.50
-5E	2230.0161	0.0	-1.50	-5.00	-10.70	-7.10
-8E	2230.0166	0.0	-1.90	-3.00	-14.60	-9.70
-9E	2230.0168	0.0	-1.80	-2.90	-15.60	-10.30
-10E	2230.0159	0.0	-1.00	-4.70	-13.00	-9.30
-11E	2230.0142	0.0	-0.60	-4.40	-15.00	-9.40

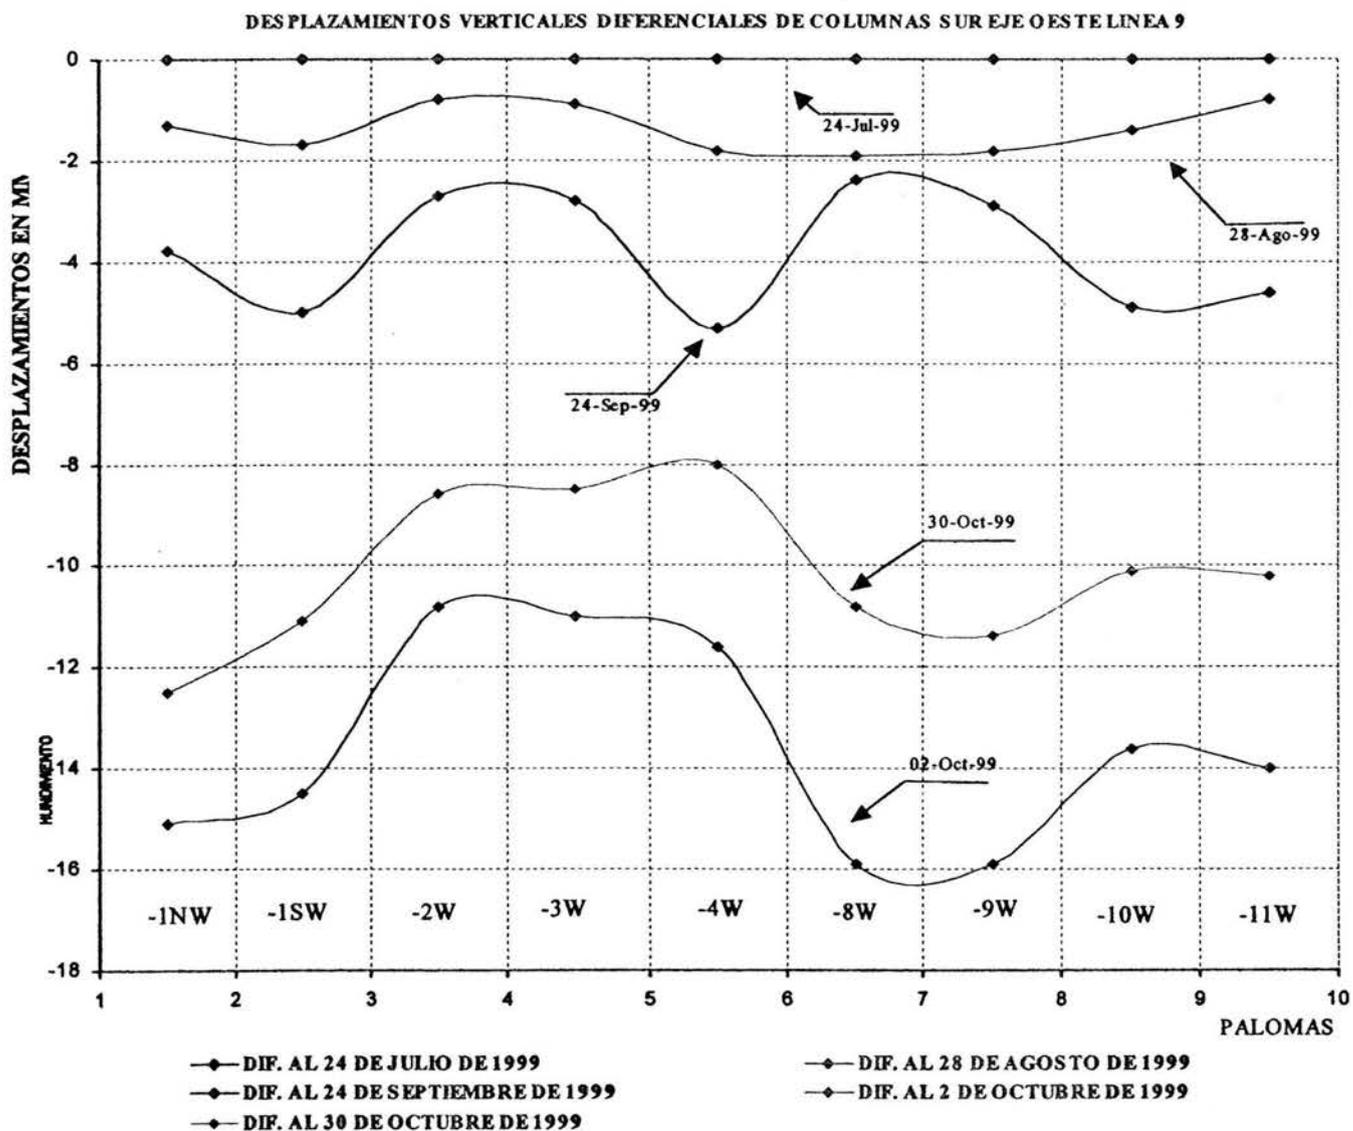
Fig. 3.44 Cuadro de desplazamientos verticales columnas sur eje oeste línea 9 y su gráfica correspondiente.

Vértices	Elevación	Diferencia al 24 de Julio de 1999	Diferencia al 28 de Agosto de 1999	Diferencia al 24 de Sept. De 1999	Diferencia al 2 de Oct. De 1999	Diferencia al 30 de Oct. De 1999
-1NW	2230.0296	0	-0.0013	-0.0038	-0.0151	-0.0125
-1SW	2230.1349	0	-0.0017	-0.005	-0.0145	-0.0111
-2W	2229.821	0	-0.0008	-0.0027	-0.0108	-0.0086
-3W	2230.0144	0	-0.0009	-0.0028	-0.011	-0.0085
-4W	2230.0145	0	-0.0018	-0.0053	-0.0116	-0.008
-8W	2230.0163	0	-0.0019	-0.0024	-0.0159	-0.0108
-9W	2230.0163	0	-0.0018	-0.0029	-0.0159	-0.0114
-10W	2230.0146	0	-0.0014	-0.0049	-0.0136	-0.0101
-11W	2230.0146	0	-0.0008	-0.0046	-0.014	-0.0102

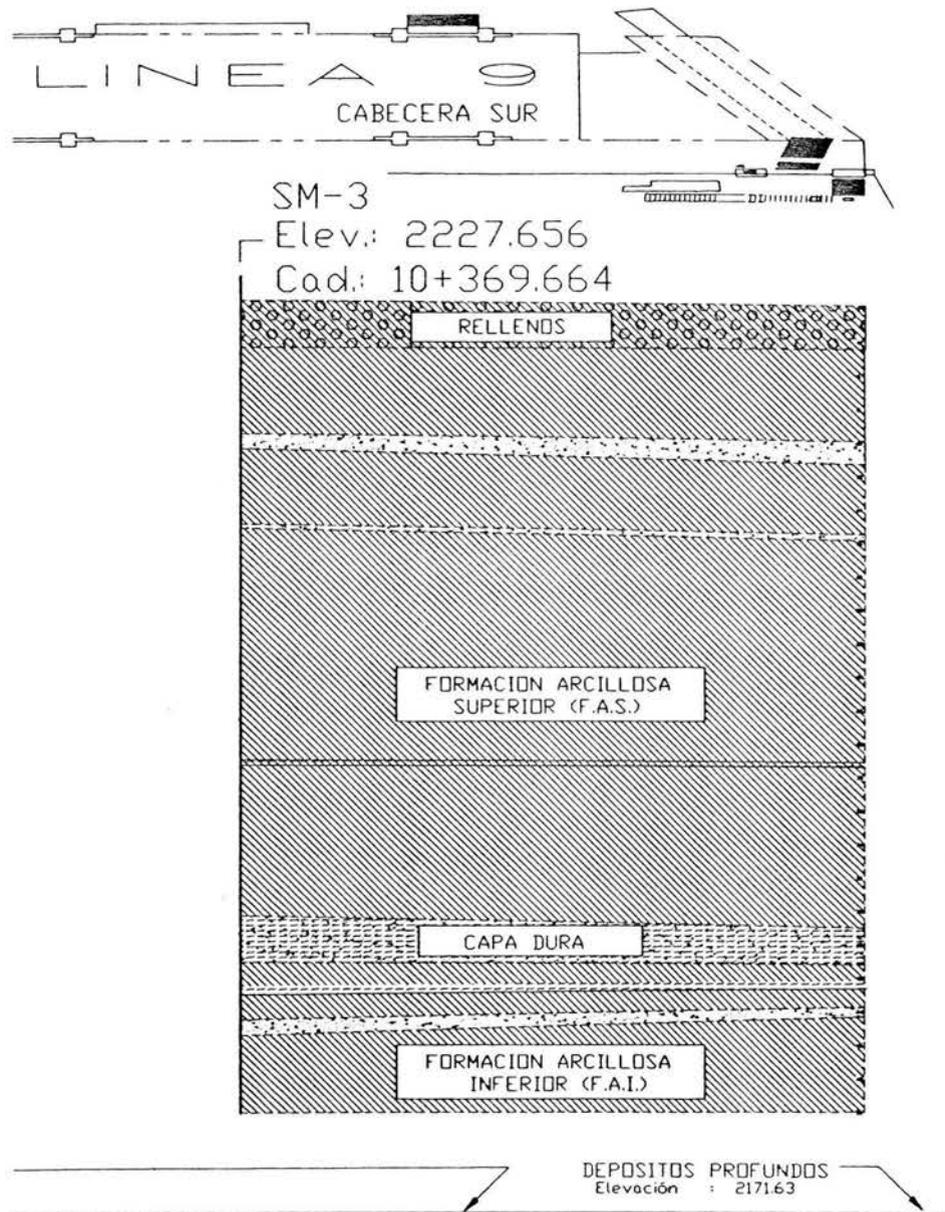
Fig. 4.1. Corte estratigráfico de la línea 9 SM-3.

La cuantificación de hundimiento regional resultó de vital importancia ya que de ésta depende el tiempo en que la punta de los pilotes toquen la primera capa dura, en el caso de las zapatas rectangulares; de acuerdo con el corte estratigráfico longitudinal de la línea 9, a continuación se muestra un ejemplo figura 4.1, y también se describen las capas que se identificaron de este corte.

- Capa superficial: constituida por rellenos de arcillas limosas y lentes de arena fina hasta una profundidad de 2.50 m.
- Formación arcillosa superior (FAS): constituida por arcilla plástica con intercalaciones de lentes de arena fina. Se localizó a partir de la capa superficial hasta una profundidad promedio de 38 m.
- Lente de arena fina: se localizó a una profundidad promedio de 9.50 m, con un espesor variable entre 0.80 m y 1.40m.
- Capa dura (CD): constituida por un estrato de limo arenoso de compacidad variable, se encontró a una profundidad promedio entre 38.0m hasta los 40.50 m.

- Formación arcillosa inferior (FAI): constituida por estratos de arcilla limosa, limo arenoso y algunos lentes de arena fina, de la capa dura hasta una profundidad de 56.0 m.
- Depósitos profundos (DP): se identificaron a una profundidad de los 56.0 m.
