"ANTIGUA ESCUELA DE MEDICINA"
El efecto de los hundimientos diferenciales en su
comportamiento estructural.

T E S I S

QUE PARA OBTENER EL TÍTULO DE:
I N G E N I E R O C I V I L

Diciembre de 2004

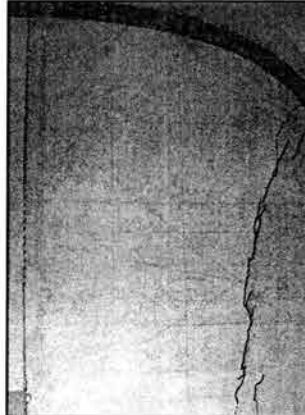
Fig IV.8 Muro de escaleras

Paralelas a la grieta antes mencionada, dos más, cruzan el patio principal comenzando en la fachada poniente, en donde se encuentra el paraninfo, afectando las columnas que se localizan frente a éste como las que se localizan frente a la escalera principal, que esta considerada como uno de los elementos más dañados. Sobre el muro que limita a la escalera se pueden identificar fácilmente estas tres grietas, que a su vez afectan a la bóveda que se encuentra sobre la escalera. (Figs IV.7, IV.8 y IV.9).

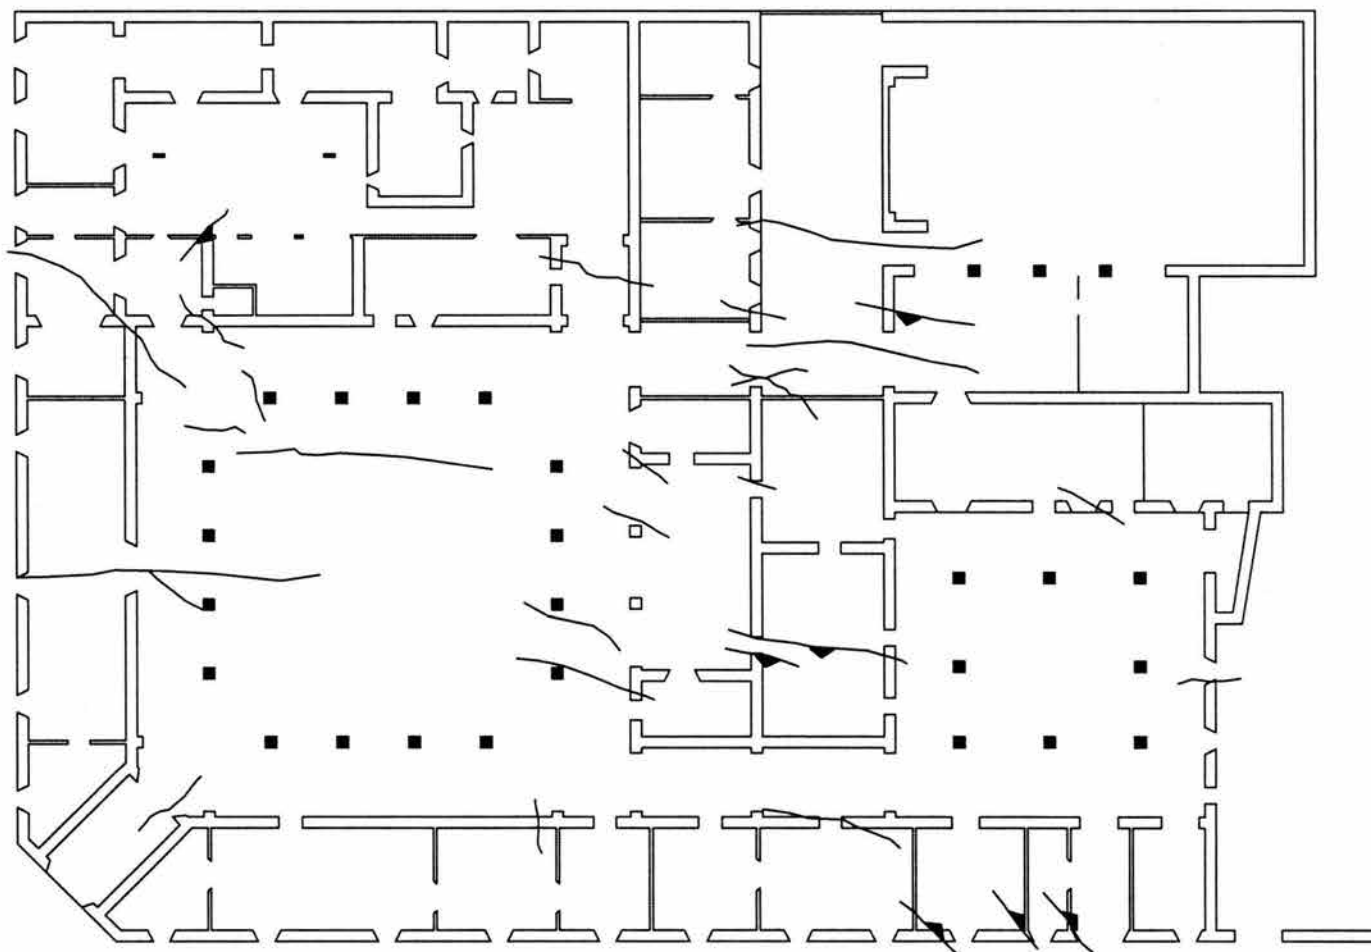
Fig IV.14 Levantamiento de grietas en planta baja, 1995

- En Septiembre de 1995 la Dirección General de Obras y Servicios de la UNAM, contrata a “Asesores en Cimentaciones SA de CV”, para que realice el informe “*Definición del comportamiento de la Antigua Escuela de Medicina*”. En éste se incluye un levantamiento de grietas realizado ese mismo año, en el cual se observa, que algunas de éstas, que actualmente causan problemas, solo nueve años atrás no habían evolucionado, ni representaban un peligro para la estabilidad de la estructura. En la Figura IV.14 se muestran los resultados del levantamiento antes mencionado, para compararse con los actuales.

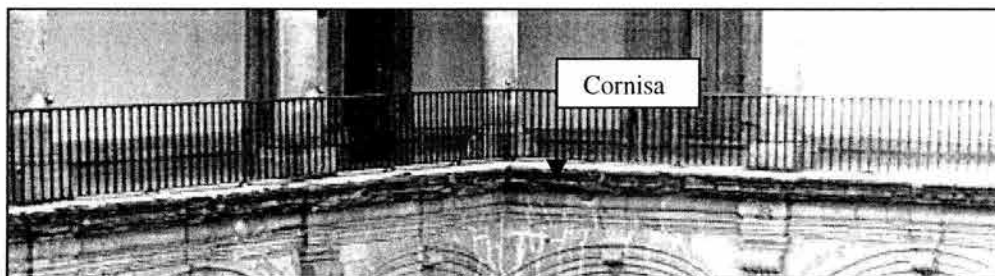
Fig. IV.18 Cornisa del patio principal en el primer nivel

Para comprobar esta teoría, se realizó una nivelación más. Sobre la cornisa perimetral que limita al patio principal en el primer nivel (Fig IV.18). Este trabajo fue llevado a cabo, pues al no haber sido alterado nunca dicho elemento, podría proporcionar información importante acerca del comportamiento del edificio. Sus resultados (Fig IV.24) coinciden con el comportamiento de las columnas cercanas, es decir, la zona más alta se localiza al noroeste, mientras que la más baja se

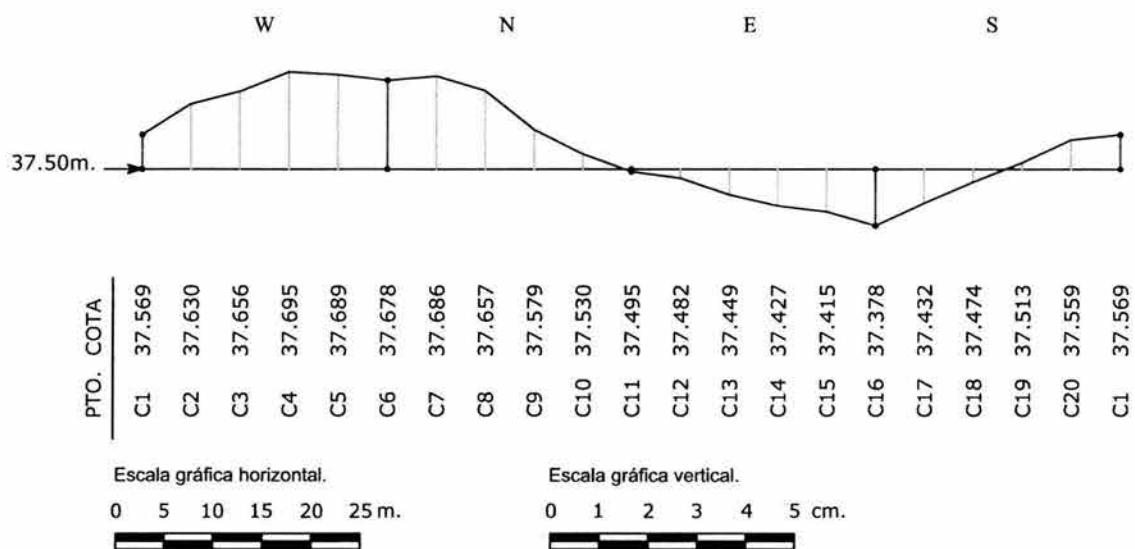
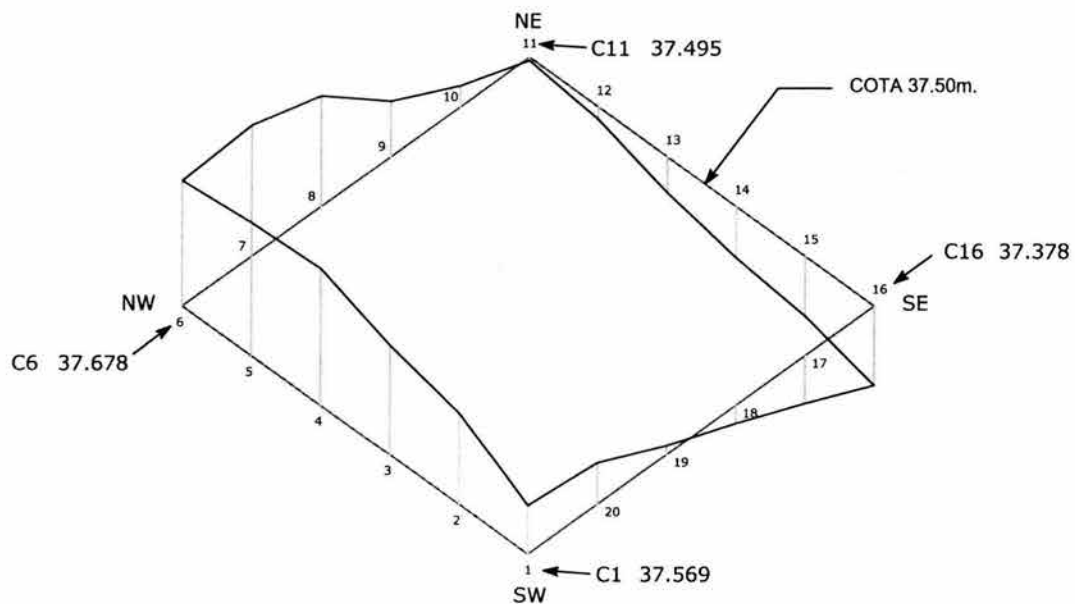
Fig IV.24 Nivelación perimetral de la cornisa del patio principal en planta alta, julio de 2003

localiza al sureste, de forma detallada la Fig IV.24 ilustra la deformación de la cornisa.

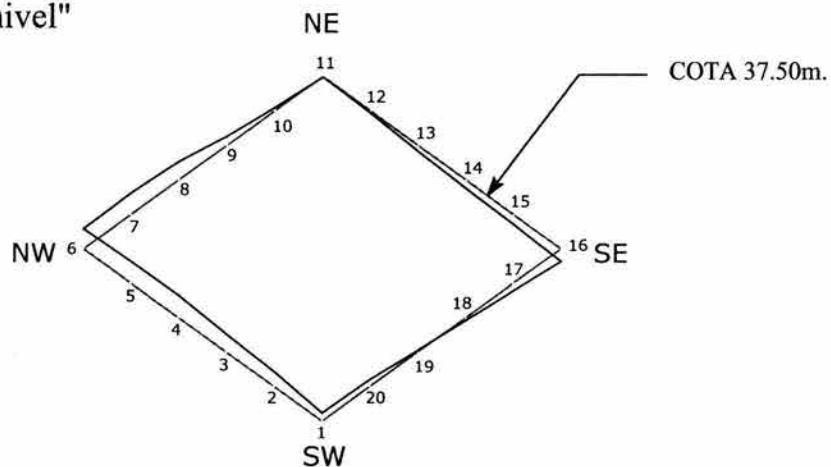
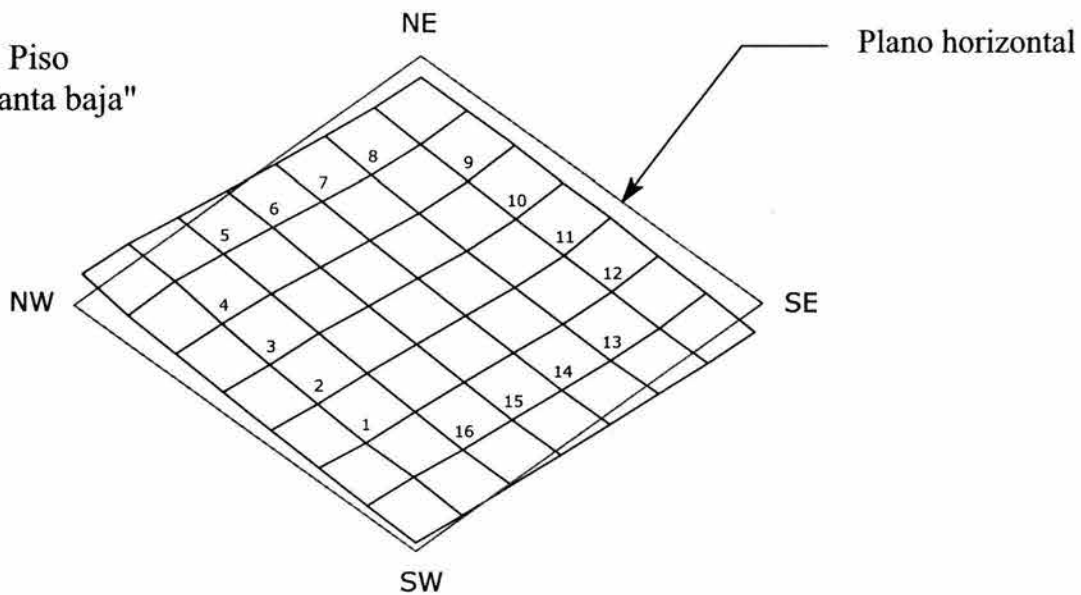
Fig IV.25 Comparación de las nivelaciones realizadas en el patio principal, a nivel piso en planta baja y sobre la cornisa de la planta alta, julio de 2003

En la Fig IV.25, se presenta la comparación de las nivelaciones realizadas sobre el piso en planta baja y la cornisa del primer nivel, para mostrar la similitud de sus comportamientos.

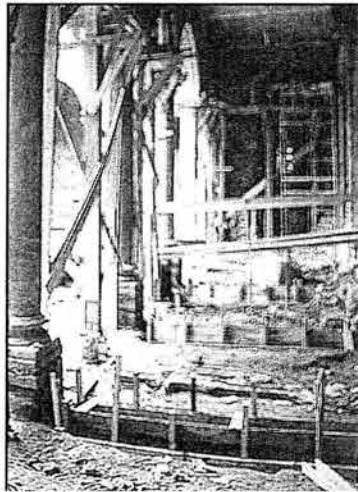
Fig. IV.31 Adosamiento de columnas a muros, 1978

Como se mencionó al principio del capítulo, los desplomes actúan en prácticamente toda la estructura del edificio, algunas zonas como la que ocupa la crujía sur o las columnas del patio principal resienten sus efectos y se manifiestan en la separación de muros u otros elementos a los que se encuentran unidos, causando severos daños.

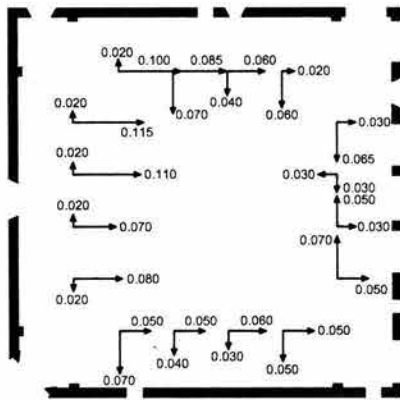
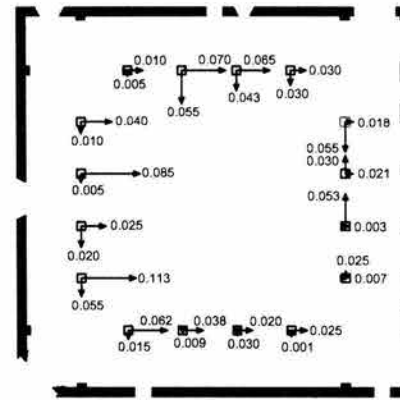
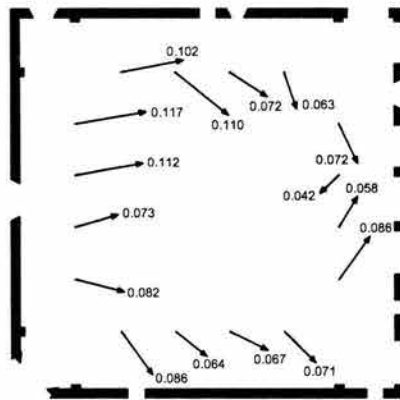
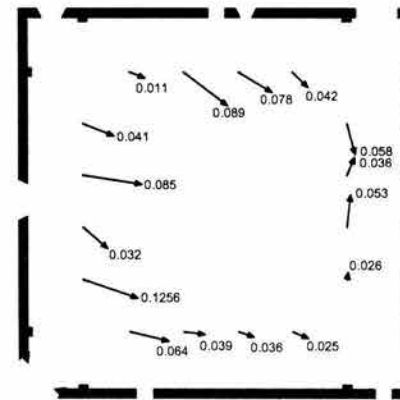
Fig IV.36 Evolución de los desplomes del patio principal en planta baja, 1951 - 2003

Al ser comparados los resultados de ambos levantamientos (Fig IV.36)¹², encontramos que los desplomes de las columnas de la zona oriente del patio principal son los que mas cambios han experimentado, así la columna 10 por citar un ejemplo, en 1951 presentaba una inclinación al suroeste de 4.2 cm, mientras que en 2003 su inclinación era de 3.6 cm al noreste. Un caso que llama la atención es el de la columna 12 de la planta baja, por ser éste uno de los elementos mas afectados del edificio, y a pesar de que aparentemente su desplome se corrigió entre 1951 y 2003, los daños que presenta nos dan una idea de su mal estado.

¹² En la Fig IV.36 los resultados de ambos levantamientos están dados en cm con el fin de unificar las unidades, ya que en el plano de 1951 aparecen de esta forma.

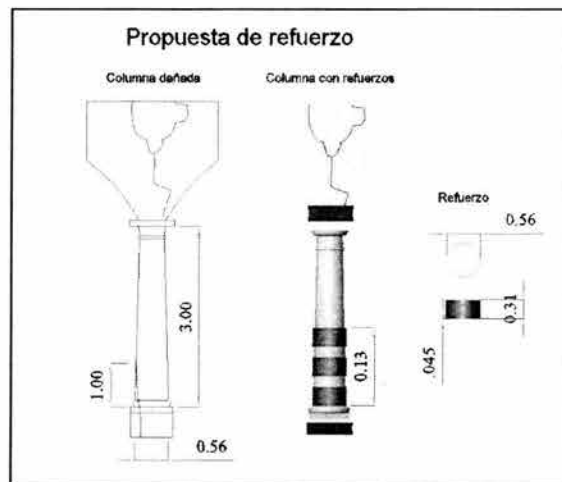
Fig. V.9 Propuesta de refuerzos para la columna 15 del primer nivel

La columna que actualmente presenta los daños más importantes, es la identificada con el número 15 de la planta alta, de acuerdo con el plano correspondiente, el cual aparece en la Fig II.7.

En total se cubrirá una longitud de 1.30 m del fuste de la columna, medida a partir de su base, esto con el fin de evitar que los agrietamientos que afectan esa parte se propaguen.

La solución anterior se complementa con dos anillos de refuerzo adicionales: uno en la base de la columna y otro más sobre el capitel, como se observa en las Figs V.9 y V.10.

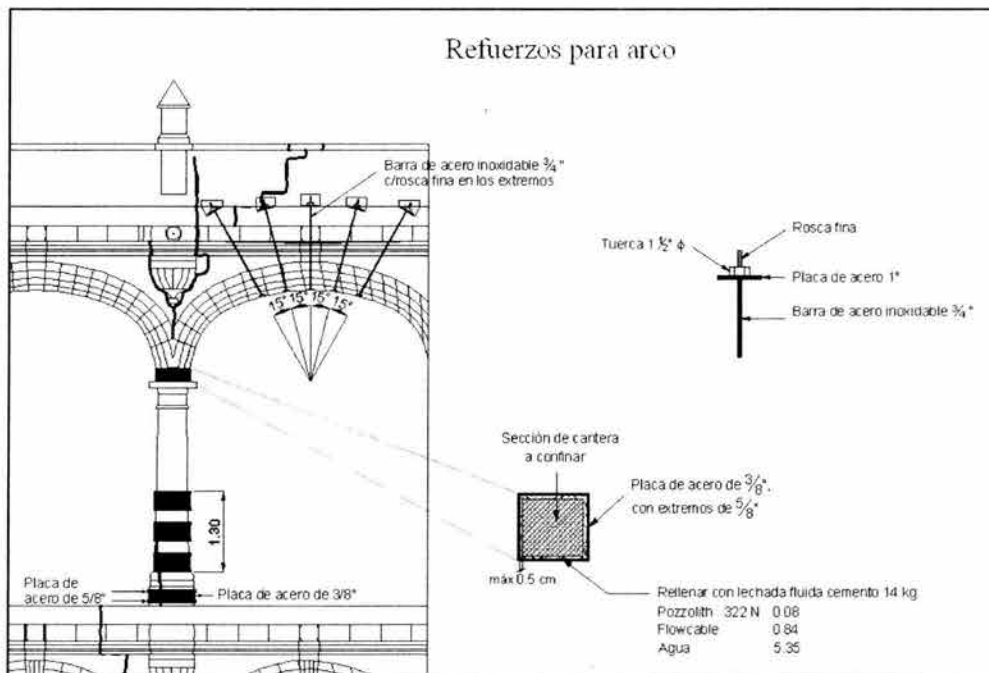
Fig V.12 Propuesta de refuerzos en arco

El uso de acero inoxidable tiene como propósito evitar la oxidación del metal, por consiguiente daños a largo plazo en la cantería, ya que se ha observado que al insertar acero de refuerzo convencional sin ninguna protección, éste corre el riesgo de oxidarse y de hacer estallar la piedra a causa de la expansión que sufre el metal al oxidarse.

Se trata de barras de acero inoxidable de $\frac{3}{4}$ " con rosca fina en sus extremos, mismas que serán insertadas de manera radial en los sillares de piedra, la Fig V.12 muestra de manera esquemática dicha solución.

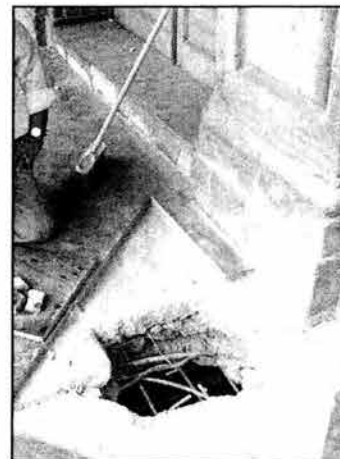
Fig V.14 Cala realizada para conocer las propiedades de la losa existente

A causa de ésta situación el sistema de piso y techo ubicados frente a las columnas 3 y 15 de la planta alta presentan agrietamientos severos (Figs V.13 y V.14), que por ahora no ponen en riesgo la estabilidad de la estructura, pero sí afectan el funcionamiento de la misma, debido especialmente a las fuertes filtraciones de agua que fluye durante la época de lluvias.

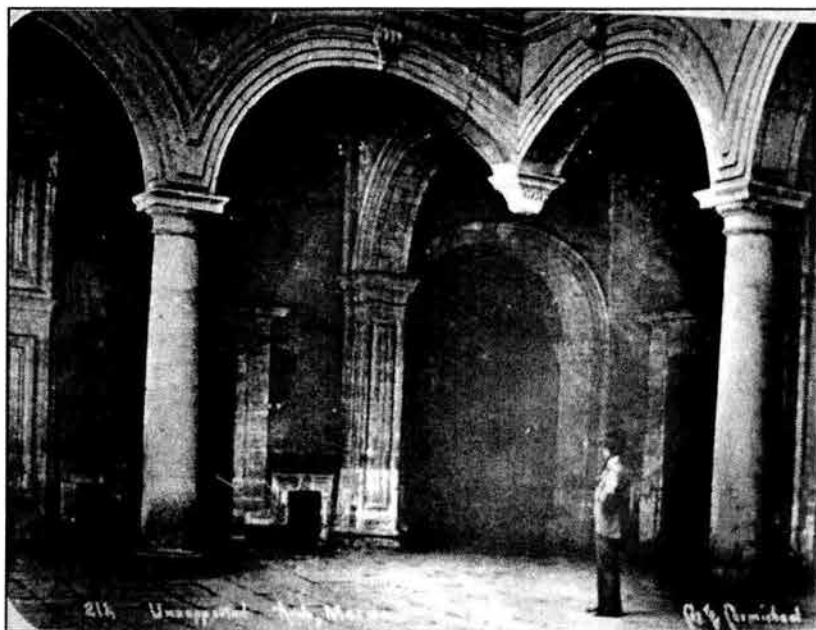
(16)

- 16) *Arco fracturado*, 1940 aprox. Fotografía que muestra los daños de uno de los arcos en planta baja “sur-este del patio principal”.
- 17) *Muro de la escalera principal*, 2003. La familia de grietas que fractura al edificio, se refleja en este muro.

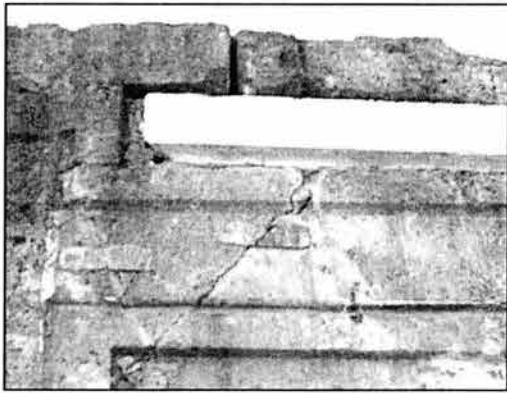
(18)

- 18) *Testigos de yeso*, 2003. Durante la intervención de 1978, se colocaron testigos de yeso con los que hoy podemos afirmar que la evolución de los daños no se ha detenido.

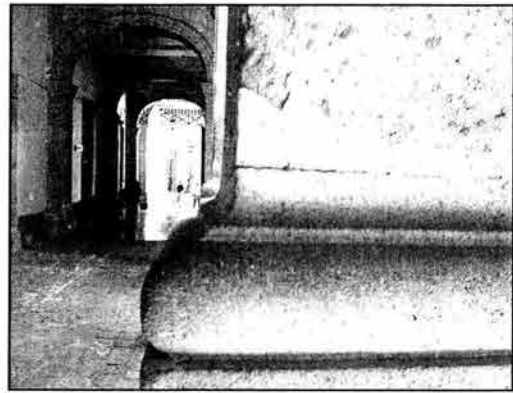
(19)

- 19) *Daños en columnas*, 2003. Por su fragilidad, las columnas son consideradas dentro de los elementos más dañados en el inmueble.
- 20) *Fachada sur*. 2003. Sobre las fachadas, las grietas se perciben con mayor claridad en la parte superior.

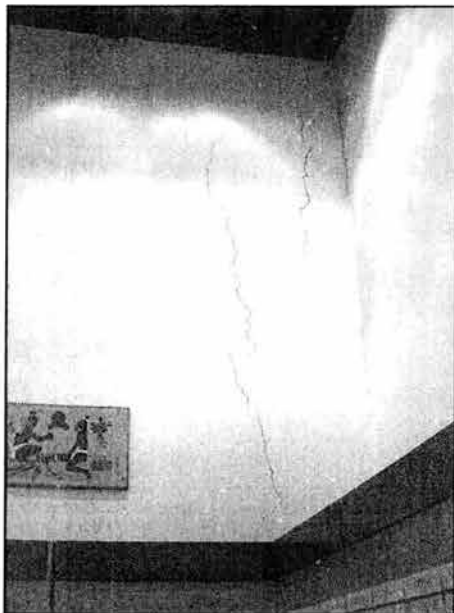
(21)

- 21) *Crujía sur*, 2003. La separación de muros divisorios hace constar la pérdida de verticalidad de los muros principales.
- 22) *Escalera del patio de los inquisidores*. 2003. Las grietas que atraviesan al edificio en dirección oriente-poniente son las que causan mayor preocupación por la separación que presentan.
- 23) *Biblioteca*. 2003. Sin lugar a dudas, el daño más impresionante de la estructura es la grieta que atraviesa por la biblioteca y su acervo.
