*La Hacienda San Isidro*  
complementa al  
*Centro Histórico de Acámbaro, Gto.*

Tesis de grado  
Especialidad en Restauración de Monumentos

Presenta  
Ma<sup>s</sup> Carolina Raposo Fernández

México D.F., 2005

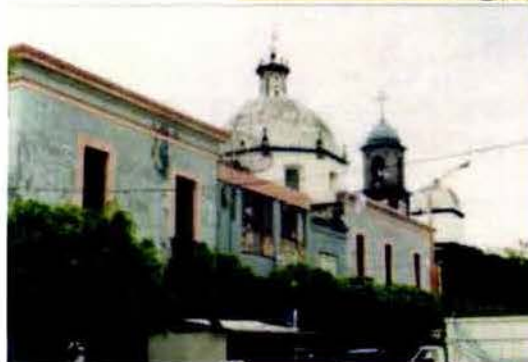
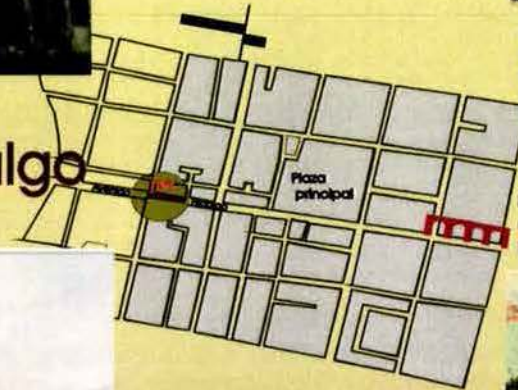
## Avenida Hidalgo

En este tramo, con graves transformaciones, se conservan aun los extremos de las edificaciones que han perdido el almohadillado, pero mantienen las proporciones. En cambio la construcción del centro se ha perdido en su totalidad. Los puestos de ambulantes son inevitablemente un elemento que altera la imagen urbana.

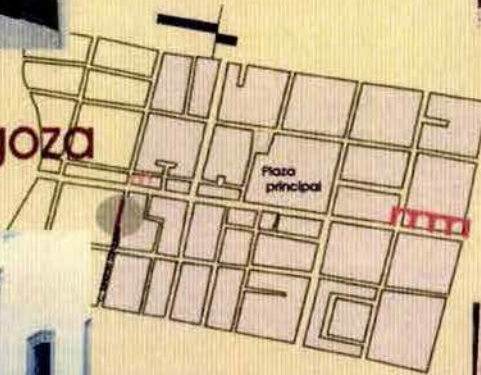
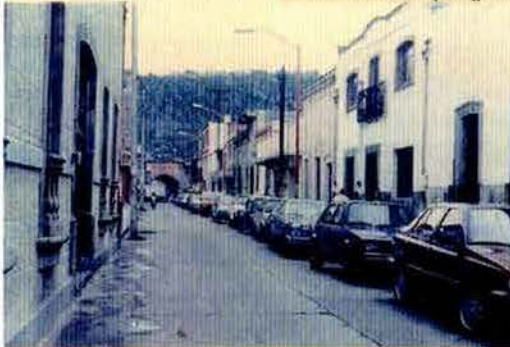
## C. Ignacio Zaragoza

El remetimiento de los fachados, alteró el lineamiento original de la calle, provocando que los postes de luz invadan el arroyo. La falta de continuidad de las aceras, obstaculiza la percepción y los recorridos peatonales.

Con el ensanche de la calle, se perdieron los banquetes y la mayoría de las fachadas que la conformaban y que han sido substituidas con otras proporciones y fábricas.

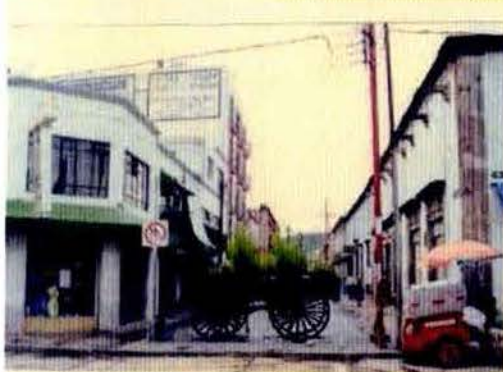
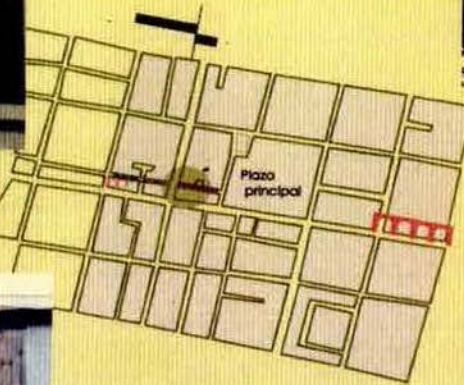
## Pasaje Juárez

Por razones eminentemente políticas, el pasaje fue intervenido recientemente de manera superficial. Limitándose a colocar arbitrariamente mobiliario urbano ajeno al espacio. Sin tomar en cuenta a los edificios que lo conforman.

El arco que enfatizaba el acceso al pasaje, ha desaparecido. Su actual fisonomía presenta un gran contraste con el resto de la plaza.

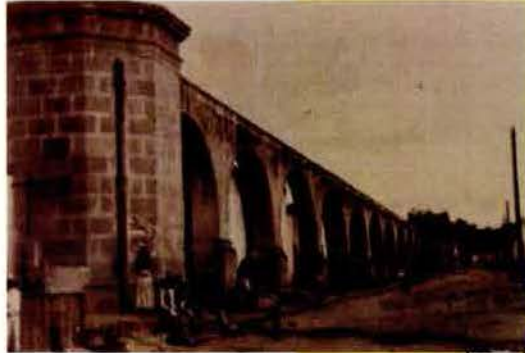
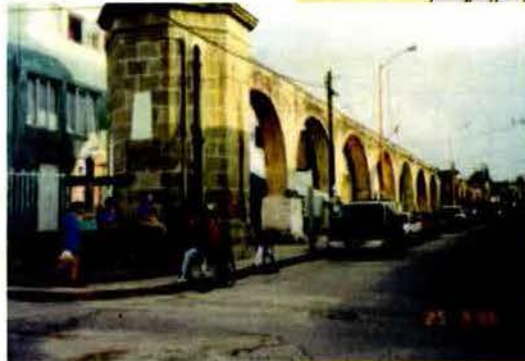
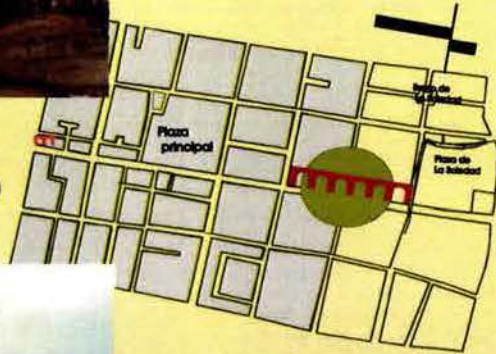
## El Acueducto

Empieza en el cerro del Tocuáro y termina en la alcantarilla de "La aguja"; ubicada en la manzana del convento franciscano. Todos sus arcos son diferentes y por fortuna se mantiene completo.

El acueducto ha sufrido varias intervenciones de carácter menor, que a pesar de no ser muy acertadas lo han mantenido. Algunas de sus arcos forman parte de los muros de las casas que no han respetado la distancia de transición estipulada.

Podemos ver como ya existen construcciones adosadas al acueducto.

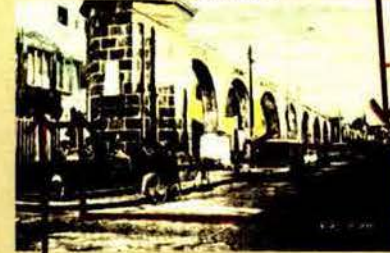
Las construcciones siguen adosadas al acueducto. La avenida siendo la principal del pueblo ya está pavimentada.

Los postes y el cableado de la luz, dominan la imagen urbana.

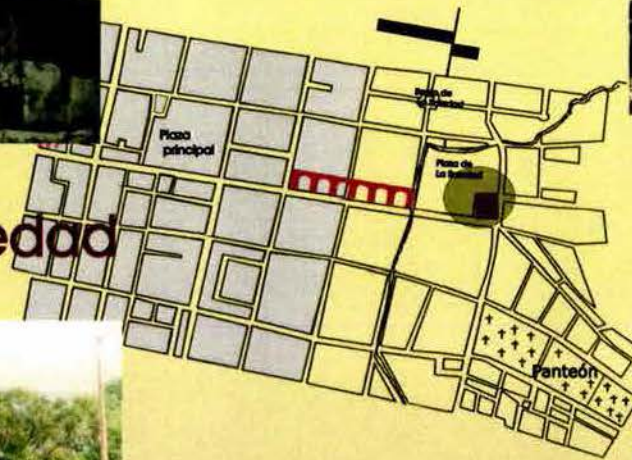
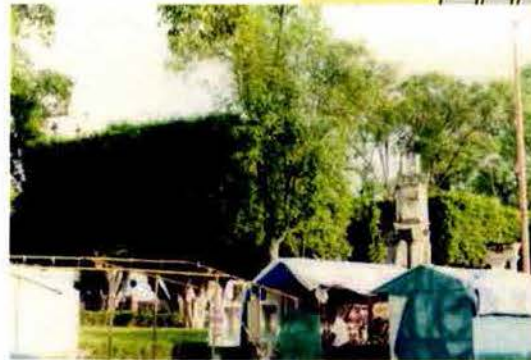
# Plaza de La Soledad

La Plaza ha perdido su función de generador de actividades de la comunidad, convirtiéndose en un espacio de transición.

La densidad y la forma de los árboles, han generado un cerramiento, que impide ver la iglesia desde la avenida.

Los puestos de ambulantes, empiezan a adquirir importancia dentro del contexto urbano, alterando su percepción.

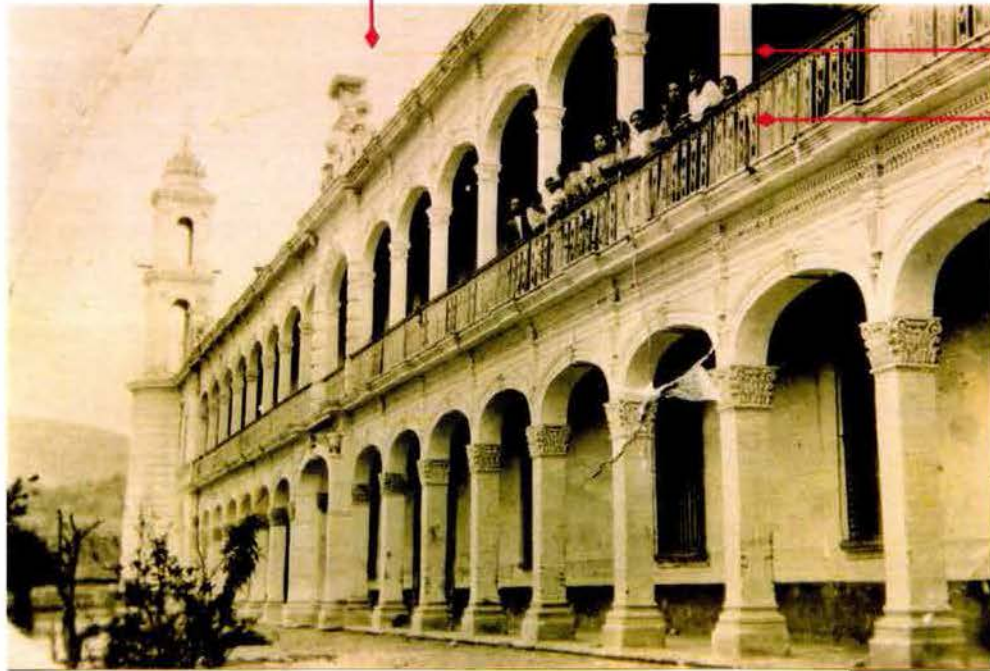
El Santuario de Guadalupe, 1999

## S. XIX : EPOCA INDEPENDIENTE

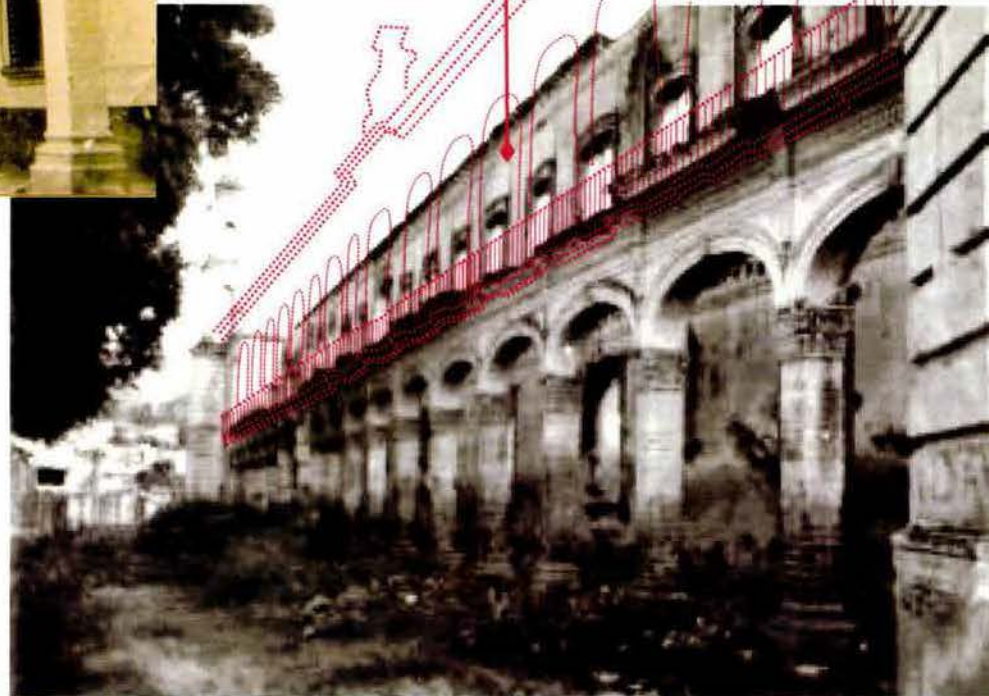
En 1824, fue elevado al rango de villa y en 1899, adquiere la categoría de ciudad, extendiéndose hasta los límites del ferrocarril hacia el norte y hasta las faldas de los cerros del Toro y de La Soledad.

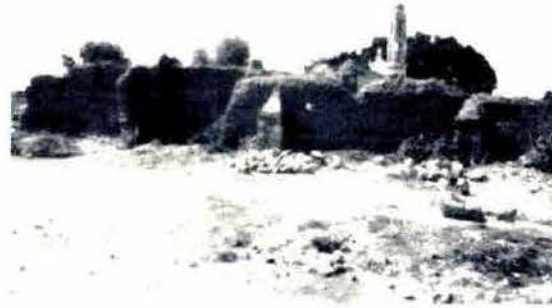
RESTOS DE LA TROJE 2  
Foto del INAH de Guanajuato , 1986

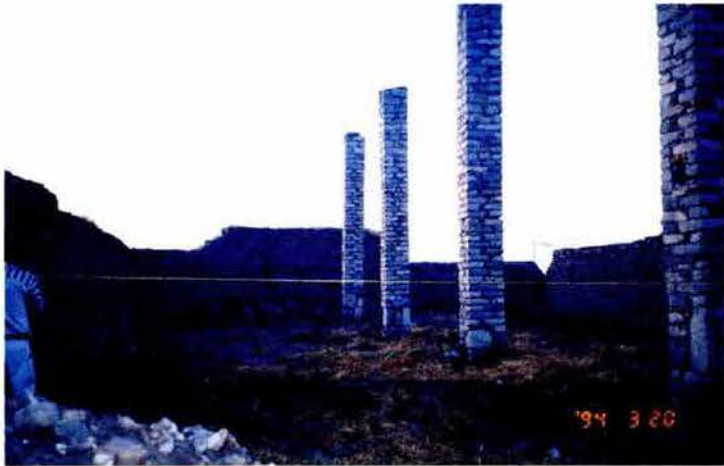
Hasta ahora hemos reconocido los cuerpos de 3 trojes, La mayor conserva los muros perimetrales y unos pilares de cantera gris que supuestamente soportaban la cubierta. Actualmente se accede a esta directamente desde la molienda, que es a su vez el punto de encuentro con otra troje de menor tamaño y de la cual solo se conservan algunos fragmentos de los muros. A su lado el cuerpo de la tercera y ultima troje, ligeramente inclinada para generar el cierre del espacio se conecta con algunas dependencias que rompen la continuidad para dar cabida a lo que debió ser en algún momento el acceso de carruajes.

TROJE 1 - INTERIOR  
Foto de la autora, 2000

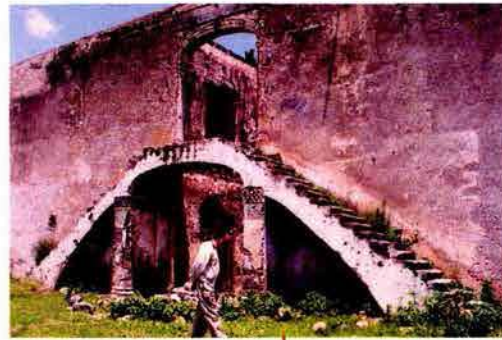
Rampa de labique rojo recocido (7x14x28) con huellas de cantera gris, asentadas con mortero cal-arena.	La rampa está despegada del muro. Pérdida del 35% de las huellas, y el 65% restante presenta fracturas e invasión de flora silvestre.	Escalera posterior de la casa del hacendado.

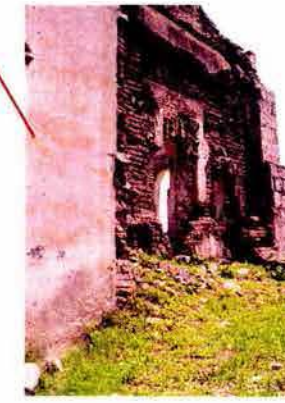
Crujía derrumbada que corresponde al altar de la capilla

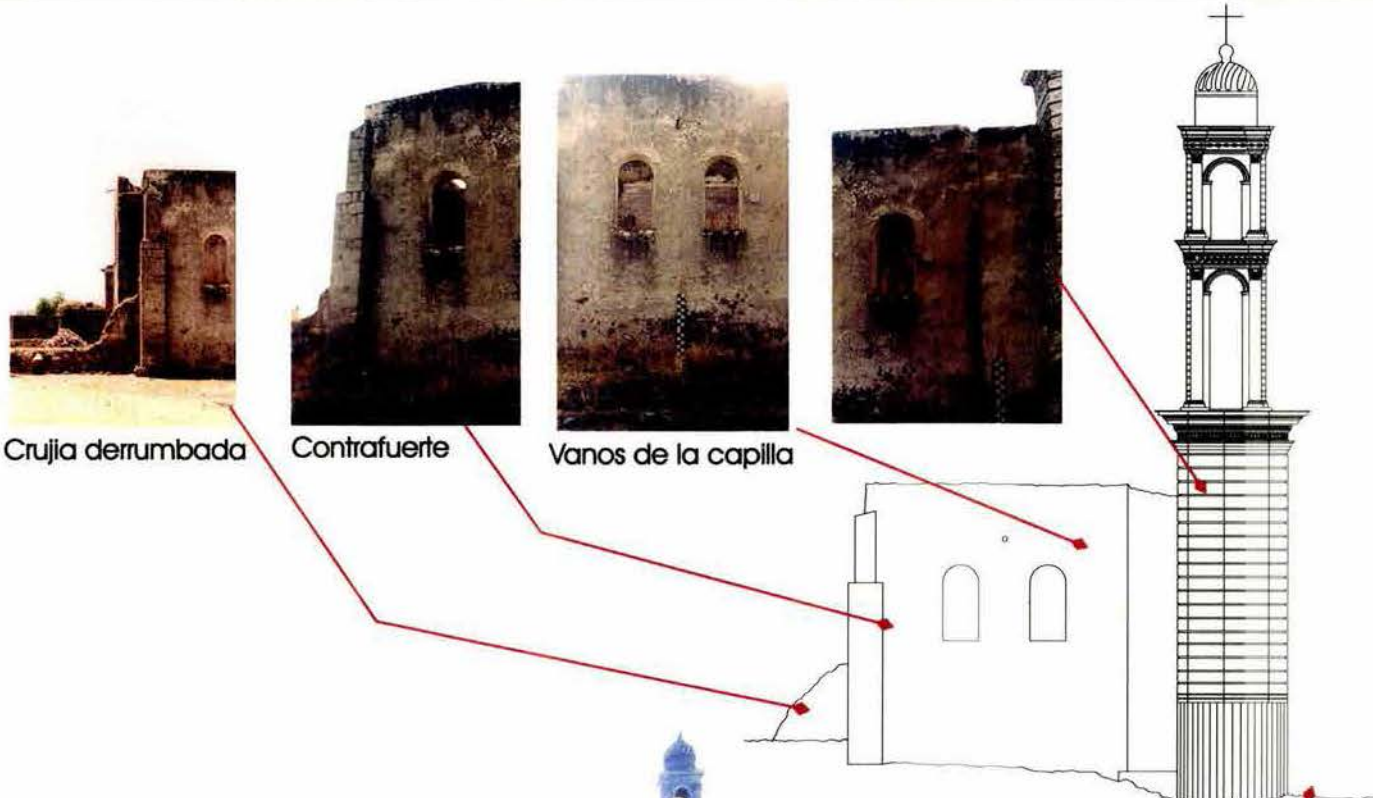
Crujía derrumbada

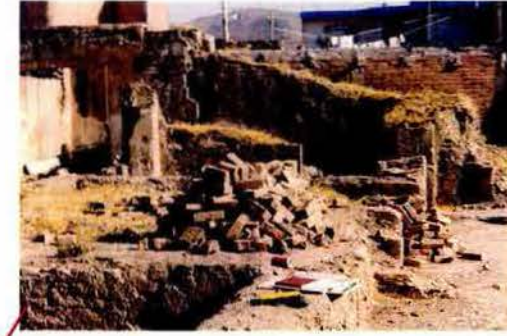
Restos encontrados de la cruja sur

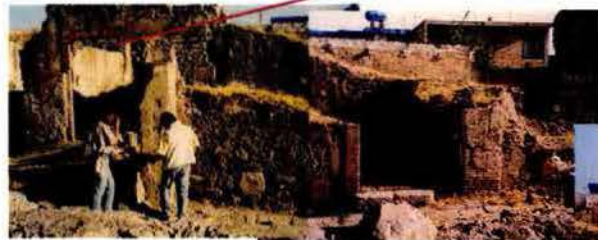
Cuartos que se unían a la cruja sur

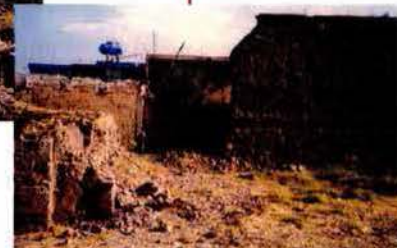
Patio posterior y muro sur de colindancia

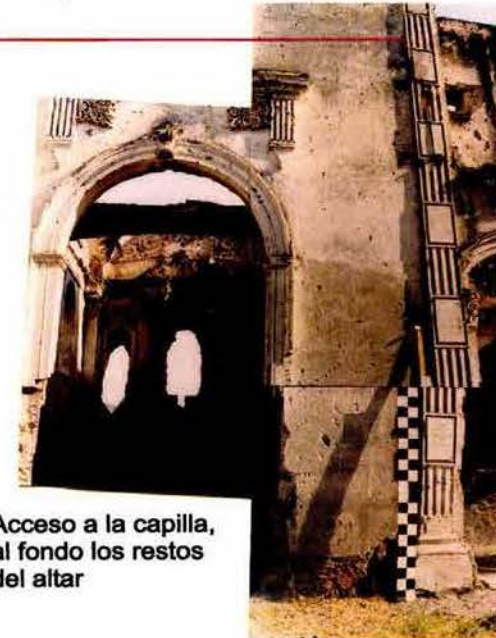
Acceso a la capilla,  
al fondo los restos  
del altar

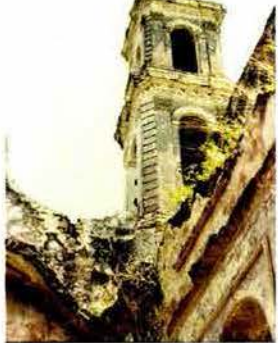
Campanario y restos de la boveda

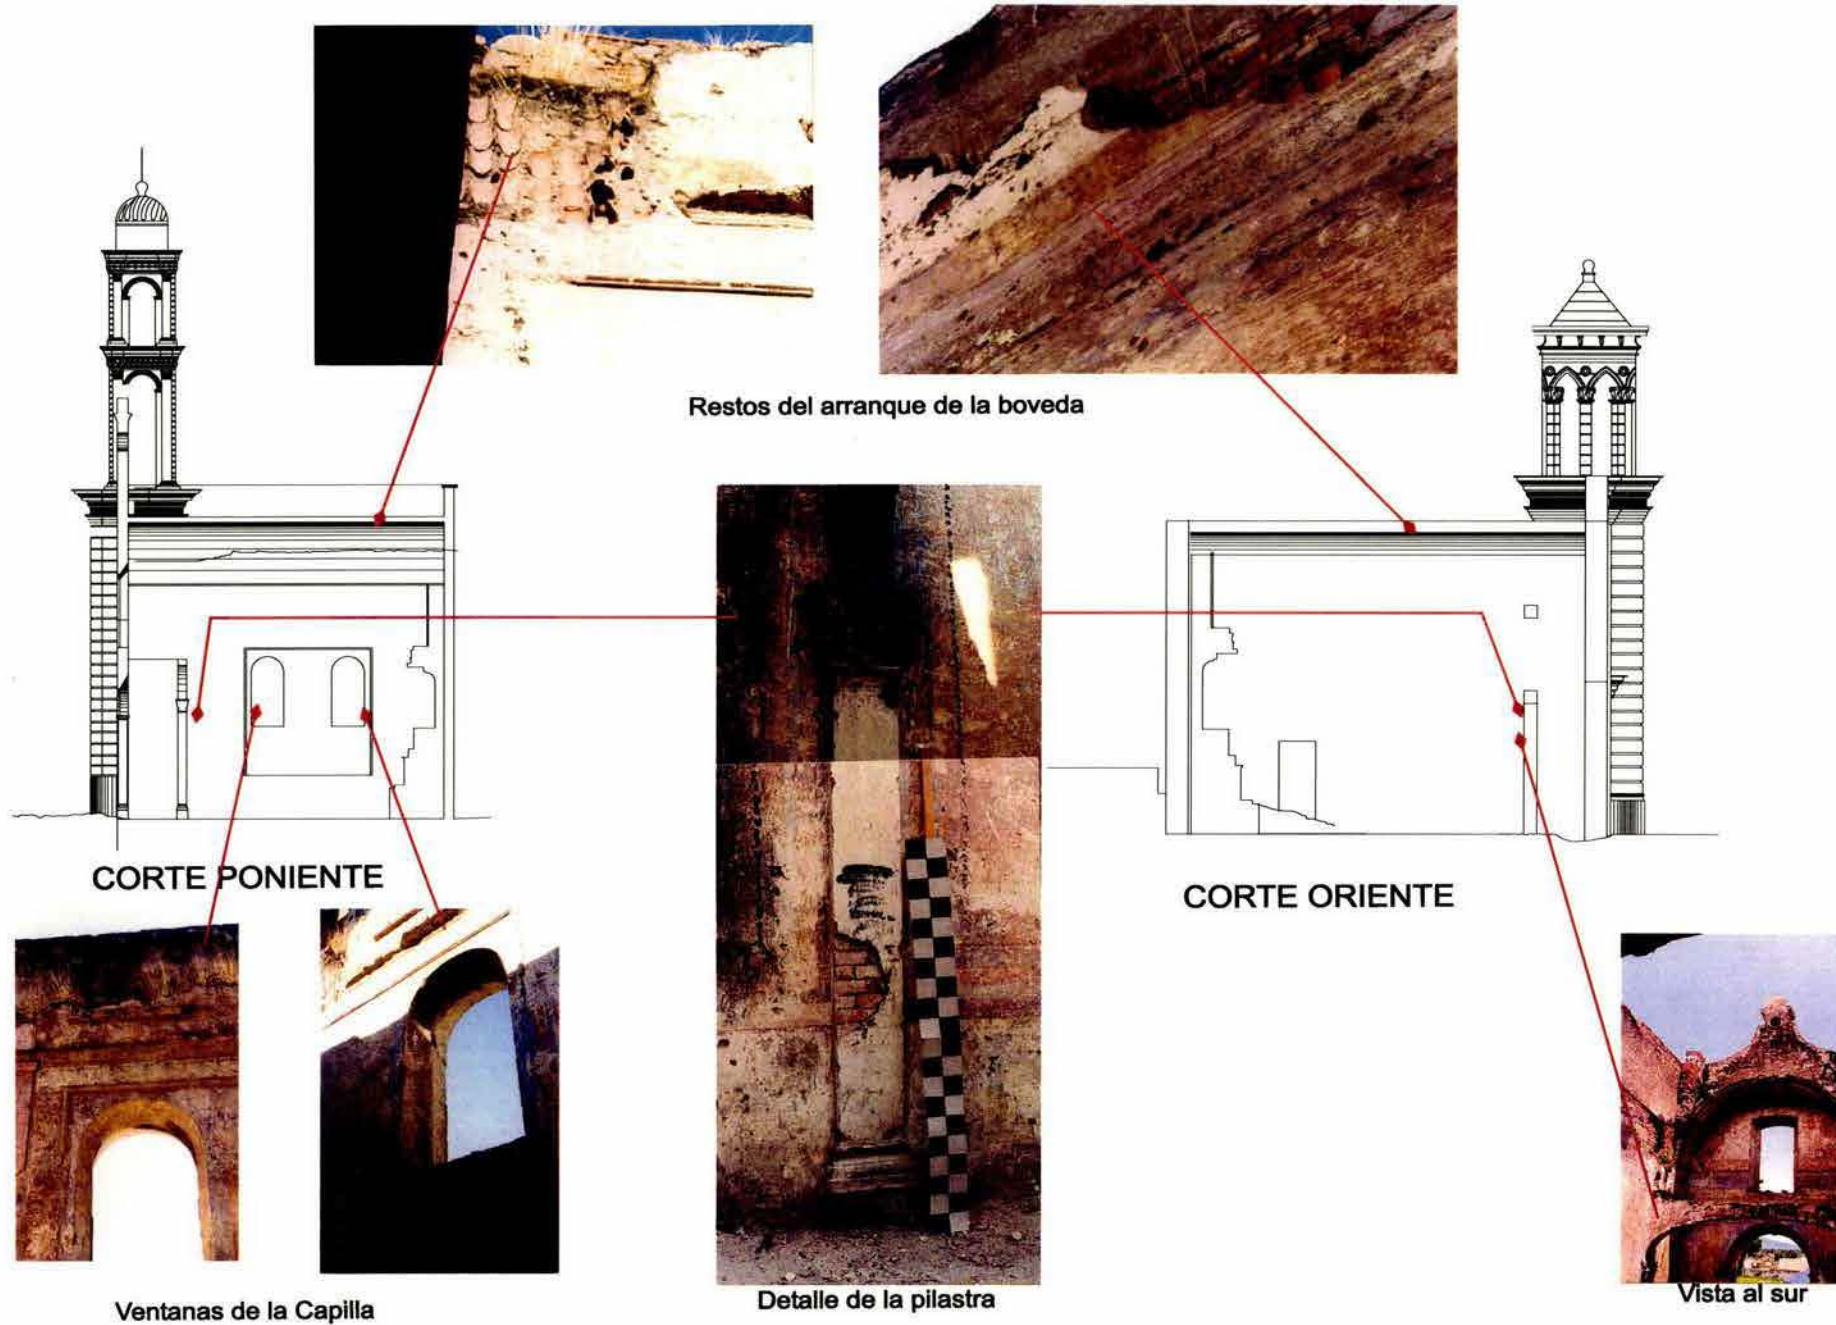
CORTE PONIENTE

Restos del arranque de la bóveda

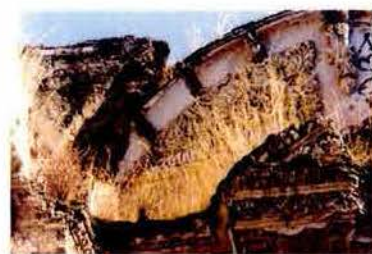
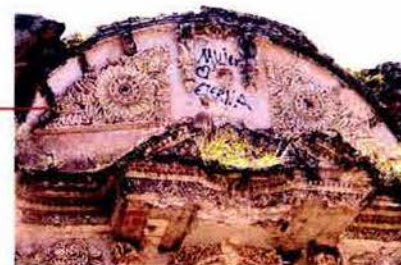
Restos del Fronton

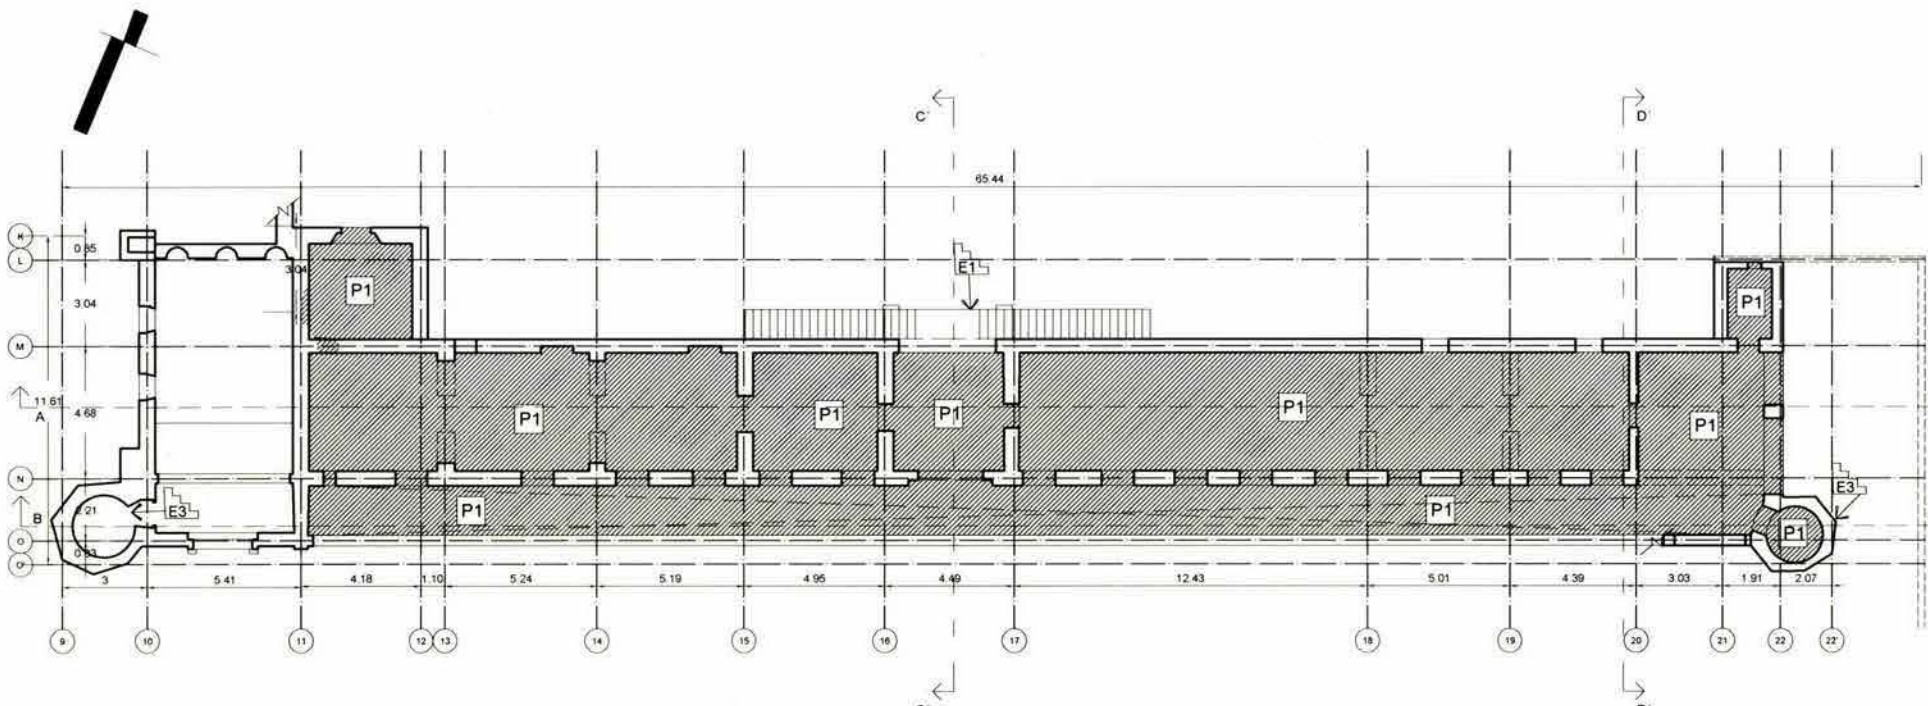
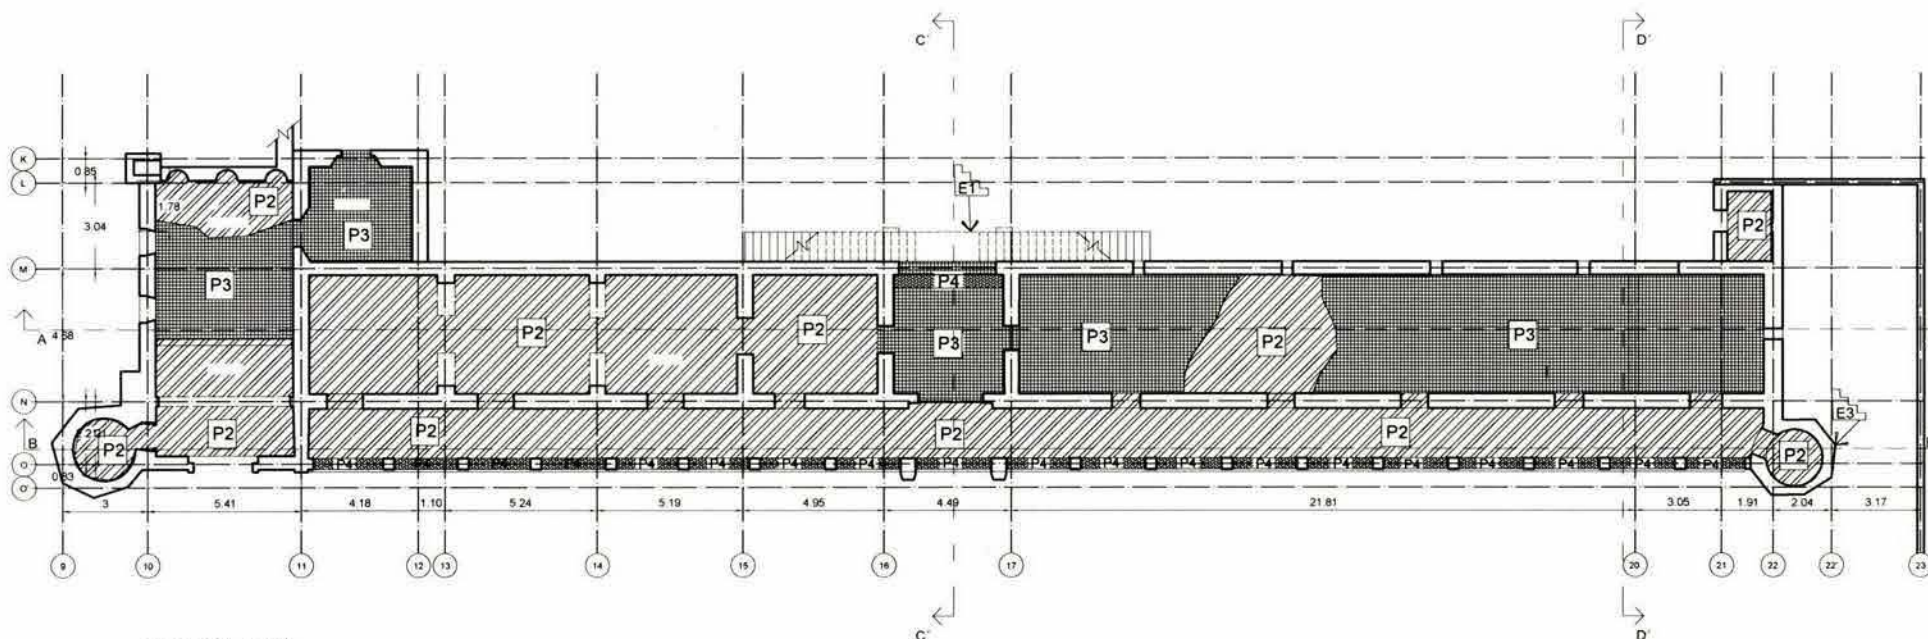
Casa del  
Hacendado  
Fabricas y Daños  
en pisos y escaleras

<b>Fábricas:</b>	<b>Daños:</b>	<b>Ubicación:</b>
P1	Entrepiso compuesto por vigas de madera (22x11 cm.), colocadas a/c 11 cm., relleno de tierra, entortado cal-arena, y loseta de barro (20x20).	Pérdida total, por causas desconocidas.	Planta superior de la casa del hacendado.
P2	Piso de loseta de barro (20x20), asentado con mortero cal-arena.	Pérdida por causa desconocida.	Planta baja de la casa del hacendado.
P3	Piso de loseta de barro (20x20), asentado con mortero cal-arena.	Erosionado por exposición a la Intemperie, presenta pérdida de piezas.	Capilla y sacristía de la casa del hacendado. Pila de agua del patio posterior de la casa. Crujía posterior de la capilla.
P3A	Piso de loseta de barro (20x20), asentado con mortero cal-arena.	Pérdida del 90 % de las piezas.	Piso de las bancas del Jardín, de la casa del hacendado.
P4	Lajas de cantera gris, asentada con mortero cal-arena.	Erosionado por exposición a la Intemperie.	Piso de la arcada de la casa del hacendado.

Escalera formada por peldaños de cantera gris, de 3.58 mts. de long. asentados sobre relleno de tierra. Rampa de 3.40 mts de long.	Pérdida del 80% de los peldaños (vestigio de 5 peldaños), por causa desconocida.	Escalera de acceso a la capilla de la casa del hacendado.

Escalera formada por peldaños de cantera gris, de 1.80 mts. asentados sobre relleno de tierra. Rampa de 8.80 mts. de long.	Pérdida del 95% de los peldaños por causa desconocida.	Escalera de acceso a la casa del hacendado.

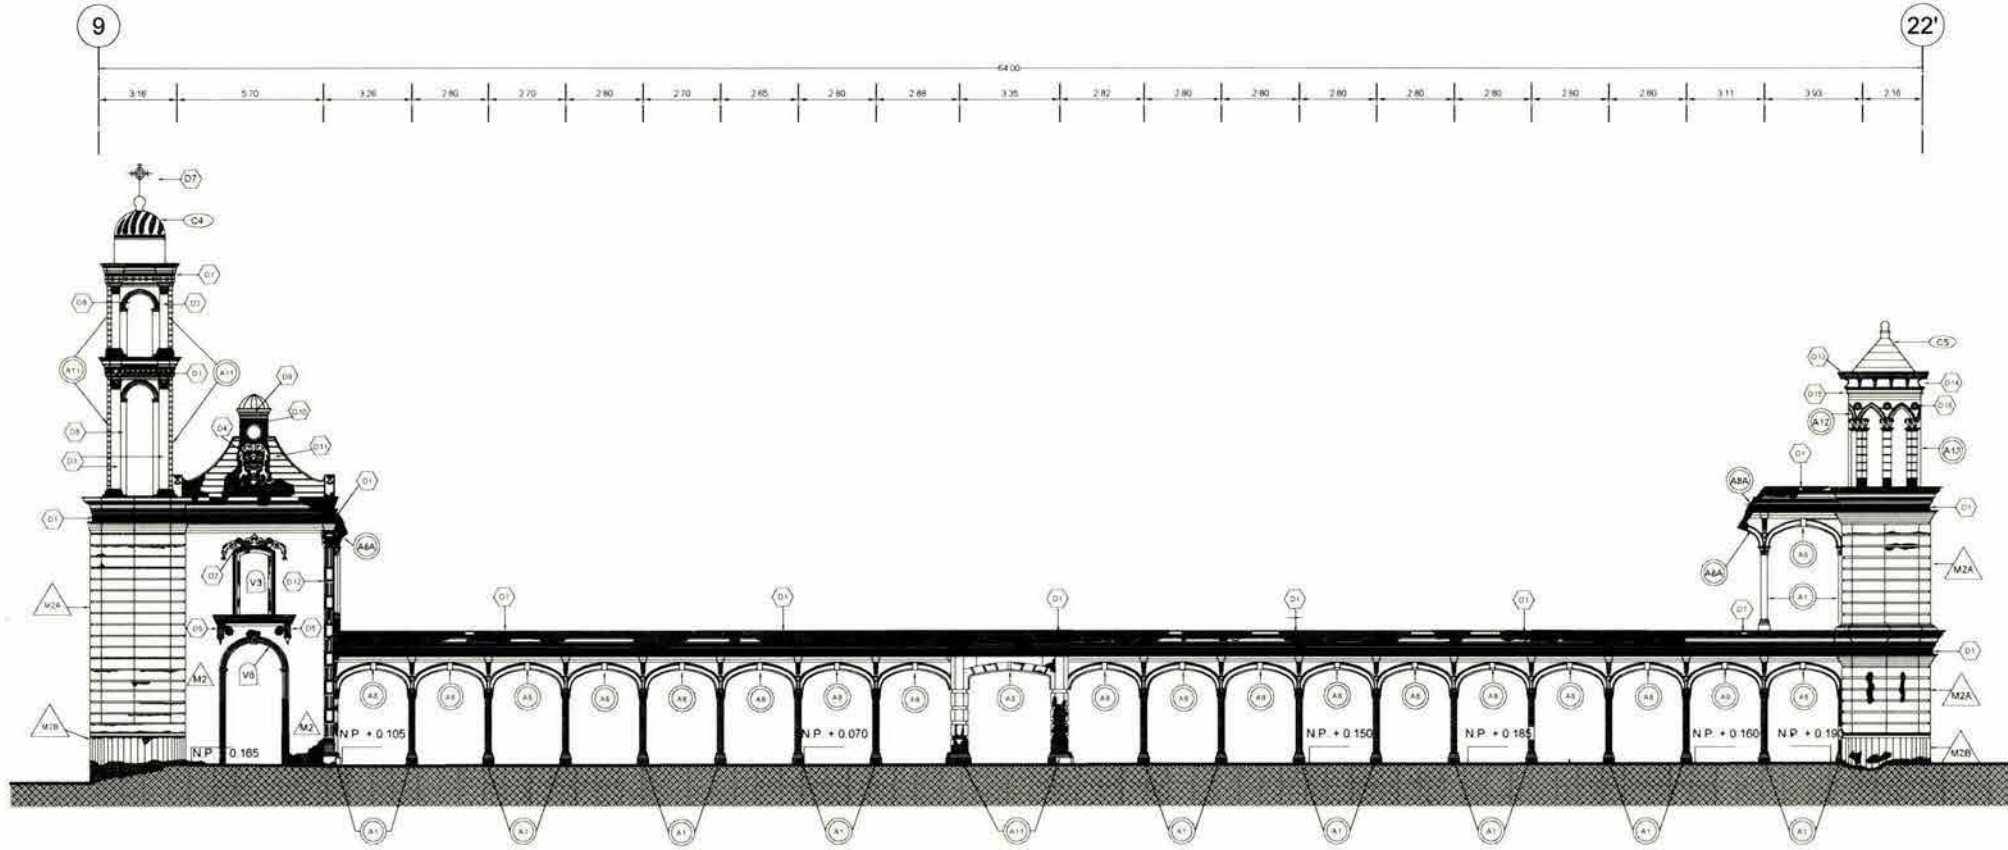
Cole PFD 06

Fábricas:	Daños:	Ubicación:
V1	Vano de ventana con forma de arco rebajado, de tabique rojo recocido (7x14x28) aparente, asentado con mortero cal-arena, con antepecho moldurado en cantera gris.	Pérdida parcial de las piezas de tabique, por causa desconocida. Pérdida total de la carpintería, presumiblemente de madera.	Fachada posterior de la casa del Hacendado..
V1A	Vano de ventana con forma de arco rebajado, de tabique rojo recocido (7x14x28) aparente, asentado con mortero cal-arena, con antepecho moldurado en cantera gris.	Totalmente destruidas por vandalismo. Pérdida total de la reja y de la cancelería presumiblemente de madera.	Fachada principal de la casa del Hacendado. Planta baja.
V2	Ventana circular de 30 cms. diam. de tabique rojo recocido (7x14x28) aparente, asentado con mortero cal-arena.	Pérdida parcial de algunas piezas. Pérdida total de la cancelería, presumiblemente de madera.	Fachada posterior de la casa del Hacendado..

V7	Ventana en forma de arco rebajado de piezas de cantera gris. Con antepecho de cantera gris.	Pérdida parcial de las piezas. Pérdida total de la cancelería, presumiblemente de madera.	Fachada principal de la casa del Hacendado. Planta alta.
V8	Vano cuadrado sin molduras ni marco.	Erosión del borde por escurrimiento.	Fachada principal de la casa del Hacendado. Planta alta.
V9	Puerta en forma de arco rebajado de piezas de cantera gris.	Pérdida parcial y fractura de las piezas. Pérdida total de la puerta.	Fachada principal de la casa del Hacendado. Planta alta.

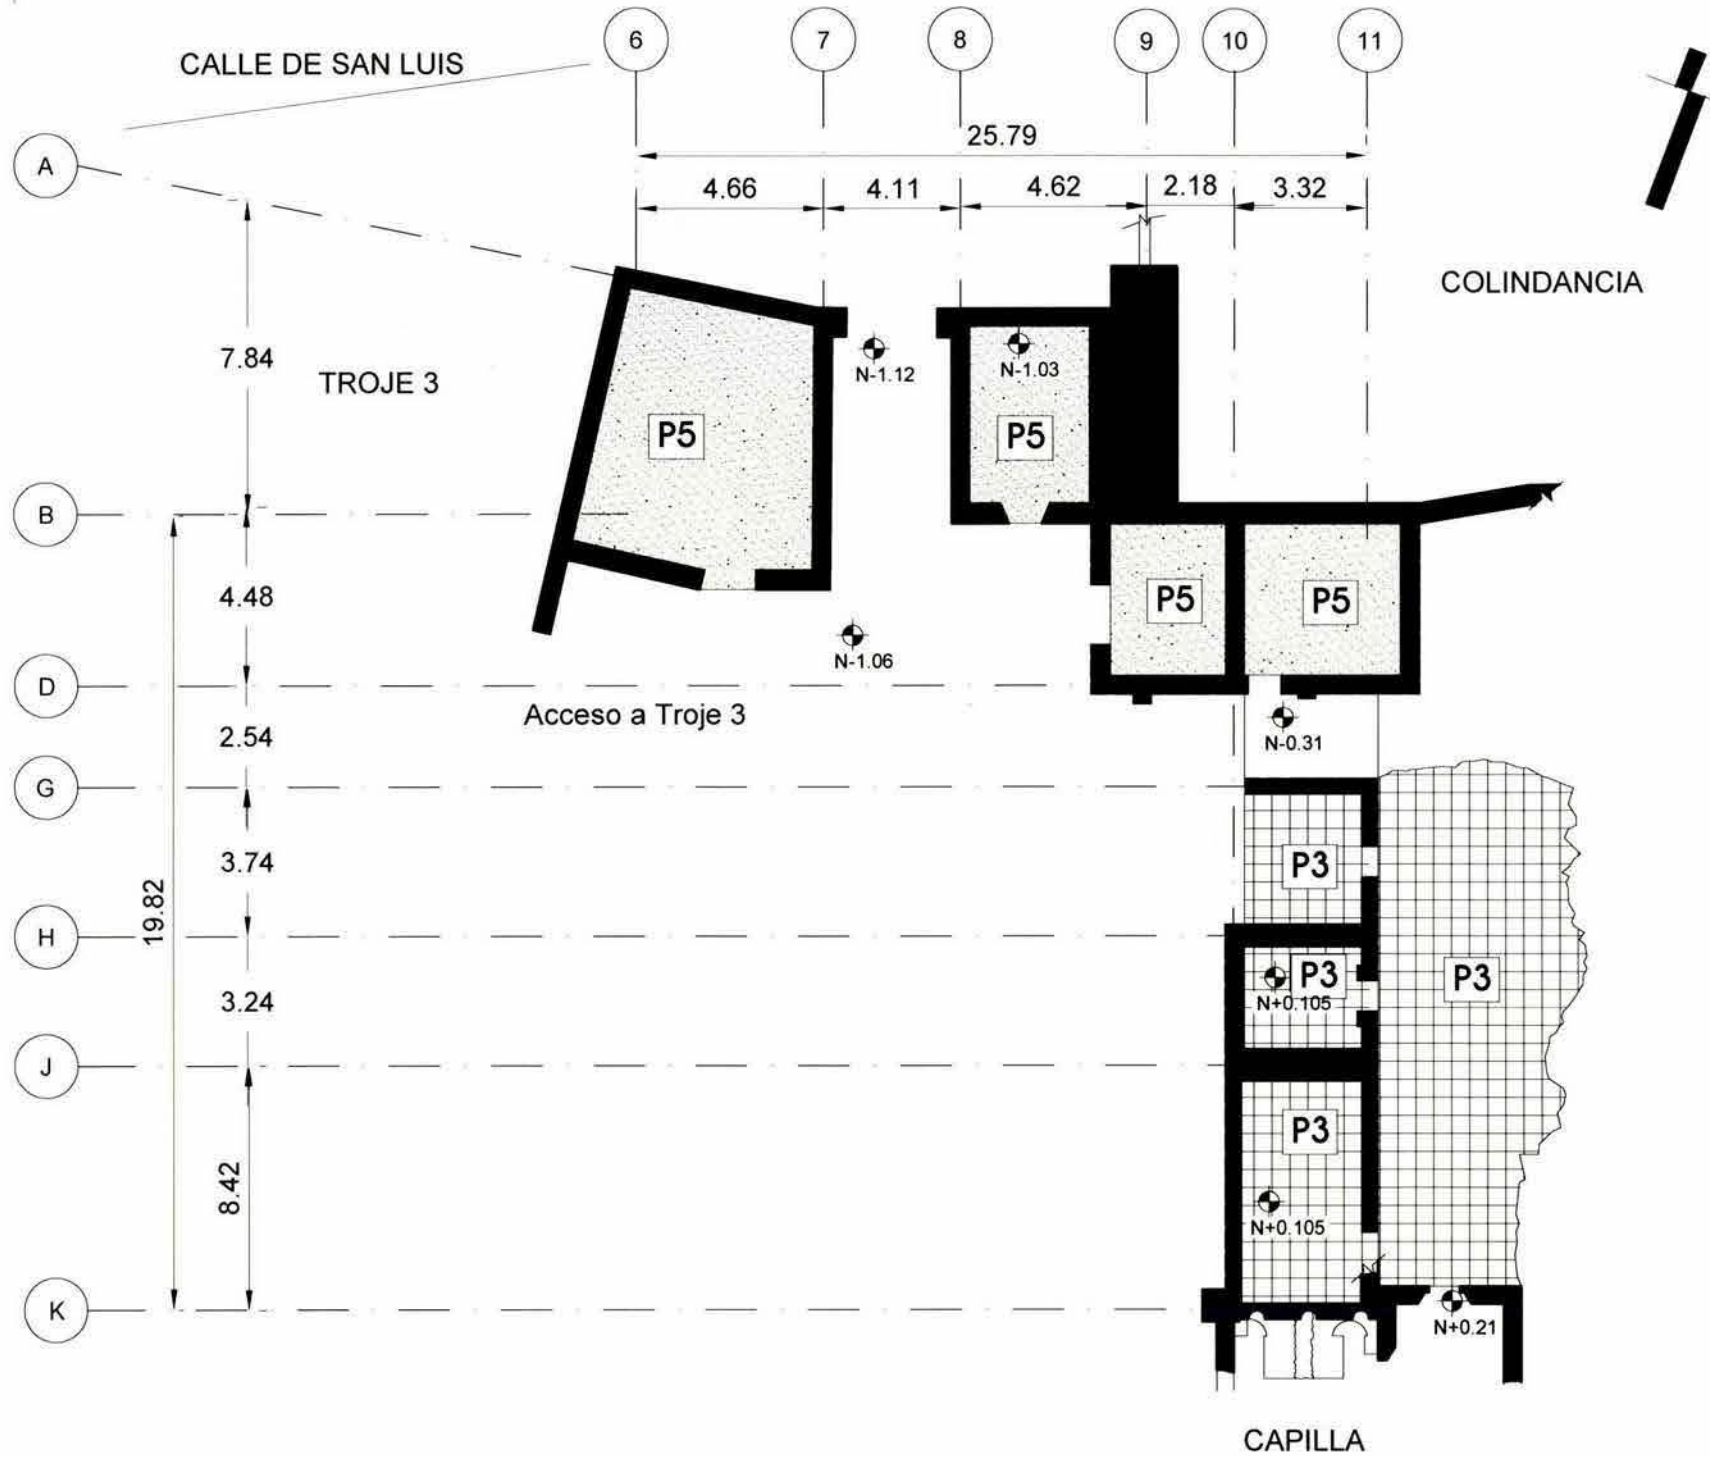
Casa del  
Hacendado  
Cruja Sur  
Daños y Fábricas  
en pisos

**P5**  
Piso de tierra suelta con variantes de nivel, provocados por el derrumbe de los muros de adobe y con plantas silvestres.  
AREA TOTAL : 150.60 M<sup>2</sup>
