Universidad Nacional Autónoma de México
Facultad de Arquitectura
Taller Max Cetto

TESIS: PARA OBTENER EL TÍTULO DE ARQUITECTO

**ADECUACIÓN EN LA COLONIA JUÁREZ PARA
LA CONSERVACIÓN DEL PATRIMONIO HISTÓRICO**

Havre No. 69, 71, 73 y 75. Col. Ju•rez.

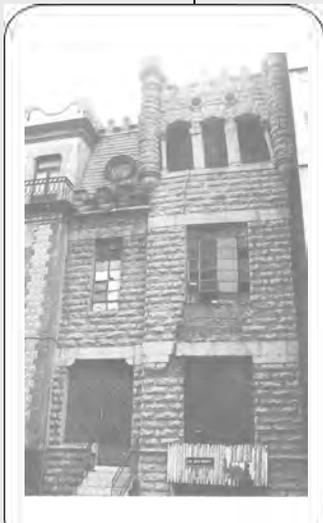
Edificio a punto del colapso.
Col Juárez

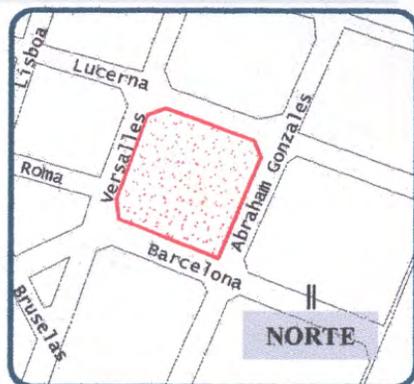
Cuadrante B-3
Manzana de Versalles, Barcelona,
A. Gonzales y Lucerna.

Ubicado entre las calles de Versalles, Barcelona, Abraham González y Lucerna, este edificio se delata solo, con su vestigio en la esquina de Versalles y Barcelona sugiriendo un inmueble de grandes proporciones en el nacimiento de la colonia. De pie se encuentra solo una porción del inmueble de la esquina ya mencionada, mientras que el resto está bardeado y sin construcción alguna. Esta deshabitada por el peligro de los entresijos tan dañados y el área libre es usada como estacionamiento en la actualidad.

Debido a que el edificio se encuentra en remodelación a cargo de una compañía llamada Vigomarq fachadas S.A. de C.V. por el arquitecto Javier Villalobos Jaramillo, se continúa buscando el inmueble a explorar.

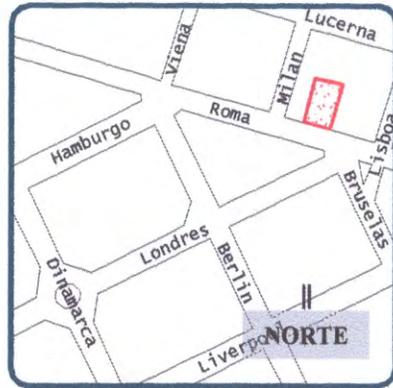
Cuadrante C-3
Roma #21

7. Roma No. 21

Ubicado en la calle de Roma entre Milan y Lisboa, este inmueble de oficinas no muestra deterioro alguno, en este caso se aprecia la lógica de que los muebles habitados activos se preservan mucho mejor por el mantenimiento de quienes lo ocupan, logrando el objetivo de ser participes en el contexto urbano.

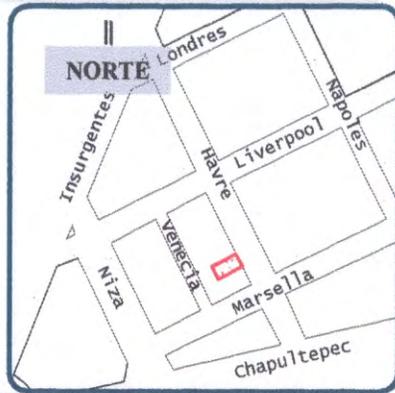
Cuadrante D-4
Havre #63, 67, 65 y 69

9. Havre No 69, 71, 73 y 75

Ubicado en la calle de Havre entre Marsella y Liverpool, este inmueble de dos niveles habitado por cuatro integrantes de familia, presenta problemas de erosión y fallas estructurales. Esta compuesto por cuatro números de calle donde se identifica un esquema de patios laterales rematados por dos pequeñas fachadas que toman parte de una fachada que se desenvuelve por el largo de los patios hasta llegar a la fachada principal a pie de calle. Compuesto por ladrillo, aplanados de cemento, vigueria de madera y losas de enladrillado, se encuentra en una situación en la que su estado que aun puede considerarse de un nivel de afectación bajo, pero podría convertirse a una afectación de mayor grado si no se actúa al momento.

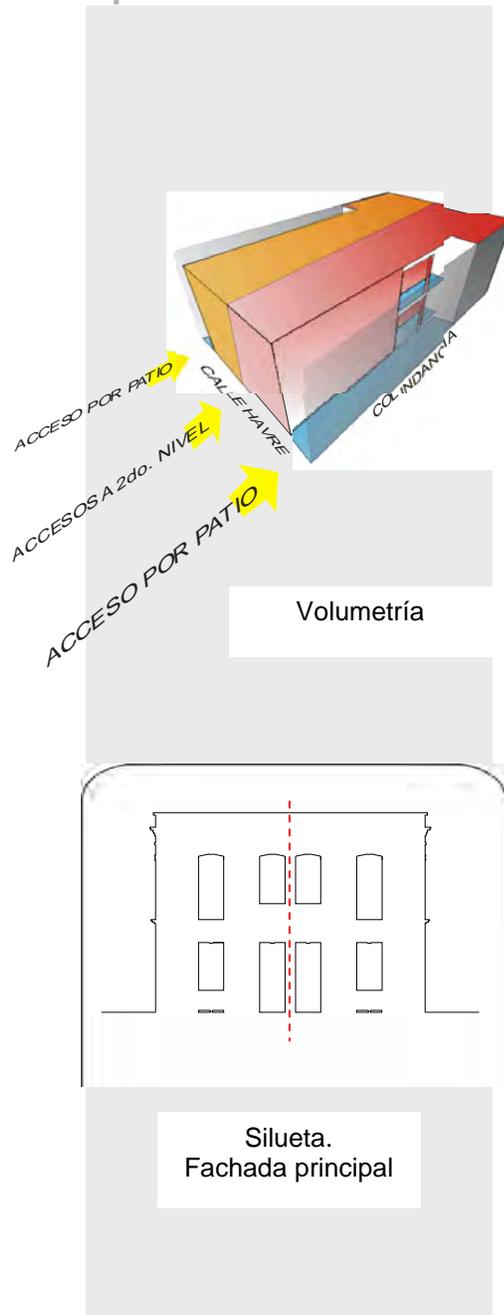
Fachada actual. Lesiones

De manera genérica, podemos decir que el edificio se encuentra en condiciones estables, aunque sufre deterioros a causa de lluvias y viento, provocado por el nulo mantenimiento, desgastando materiales que principalmente se ven reflejados en la fachada principal.

La fotografía a continuación mostrada indica las lesiones que presenta la fachada en la actualidad

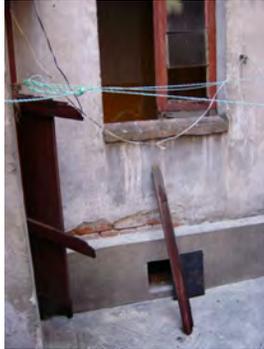
Respiraderos. Patio de servicio

De manera frecuente se observa en las fachadas de la ciudad, siendo el humo que despiden los automóviles principal agente de suciedad. En la fachada que da a la calle se muestra notoriamente su afectación.

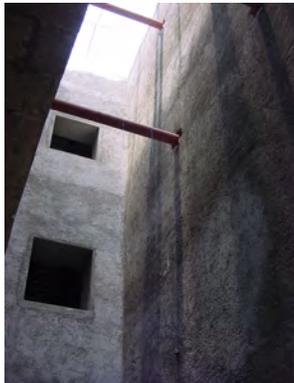
Patio interior. Estructura Metálica Sobre muro de colindancia. Provoca deformaciones al tiempo
