UNIVERSIDAD NACIONAL AUTÓNOMA DE MÉXICO

FACULTAD DE ESTUDIOS SUPERIORES
ARAGON

"EDIFICIO DE LA ASOCIACIÓN DE EX ALUMNOS DE LA FACULTAD DE
ECONOMÍA, ASPECTOS ESTRUCTURALES"

T E S I S

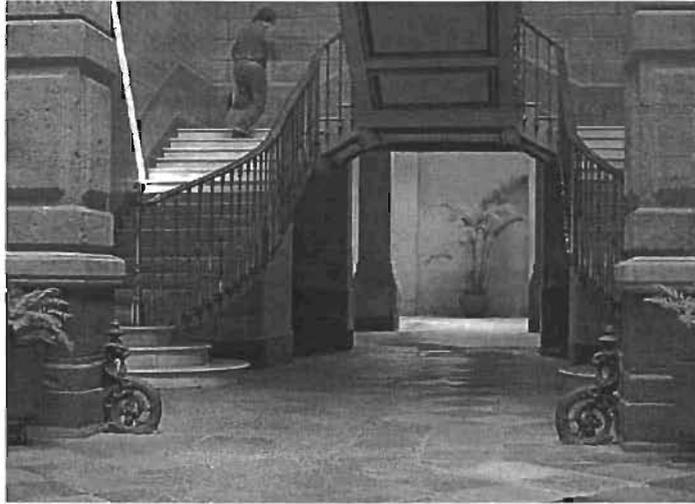
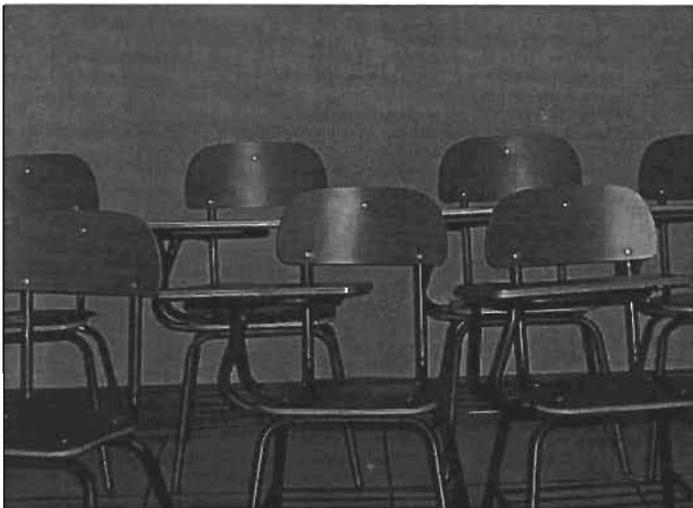
Fig 1.36 Escalera monumental

Debido a las intervenciones que se han realizado, en la actualidad no se ven indicios de agrietamientos, lo podemos observar en las figuras 1.36 – 1.38; y en la figura 1.39 la distribución actual de la planta.

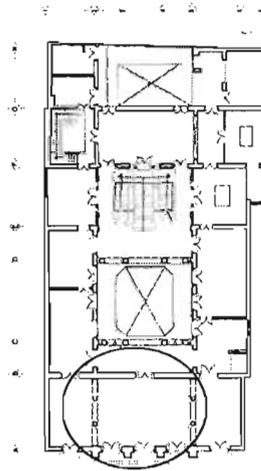
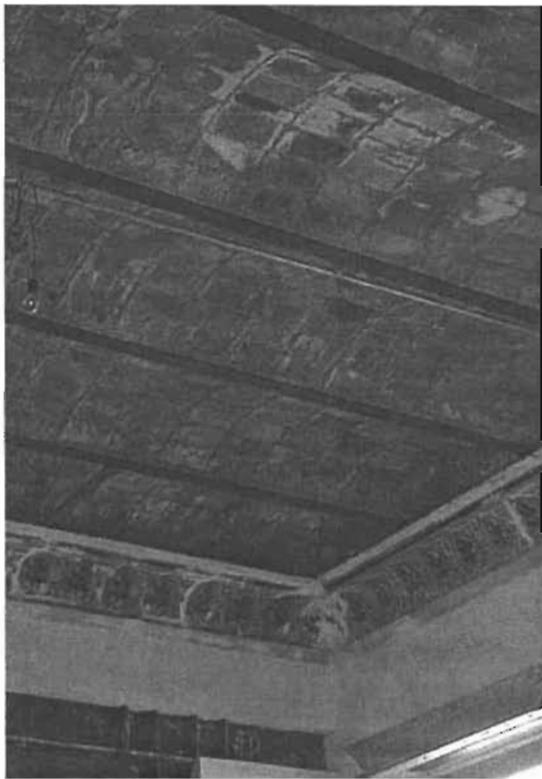
Fig 1.43 Estado actual de las bóvedas catalanas del entrepiso

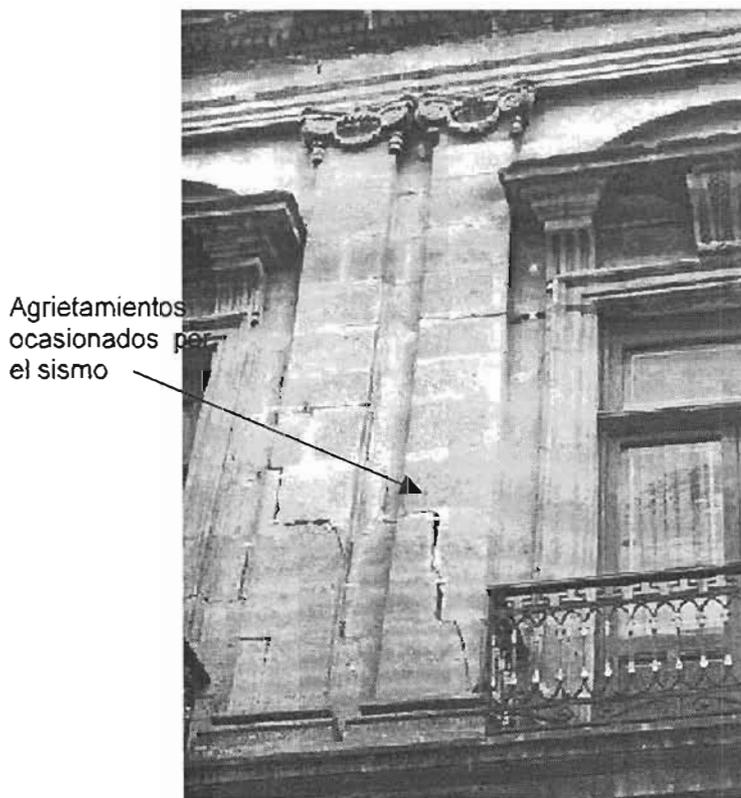
Fig 2.2 Daños provocados por el sismo de 1985 en los monumentos históricos (palacio de minería).

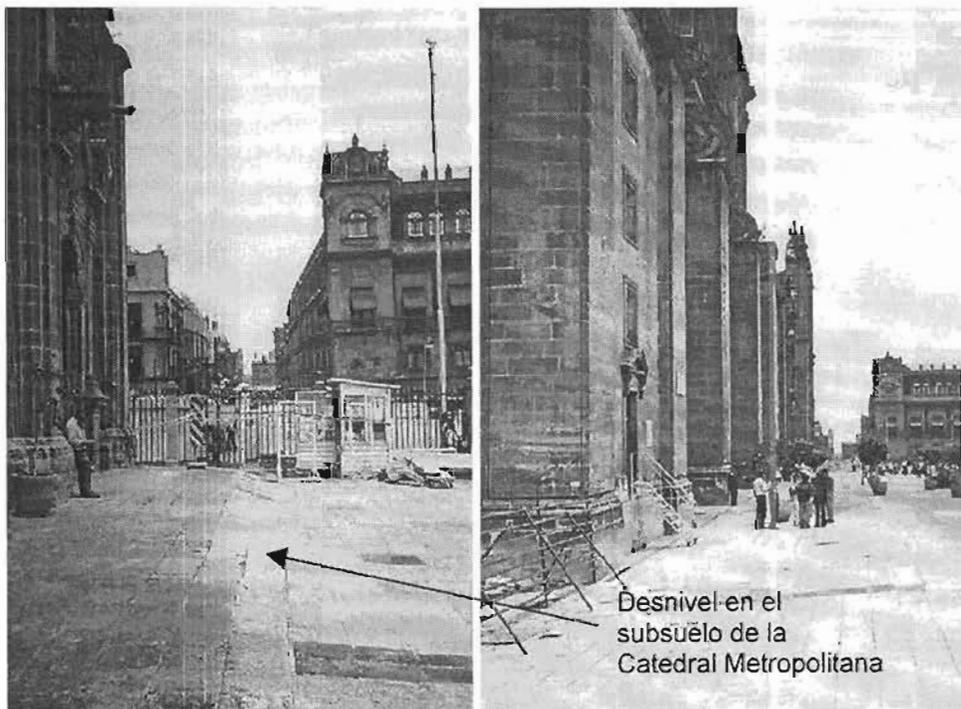
Fig 2.7 Hundimientos que presenta la Catedral metropolitana

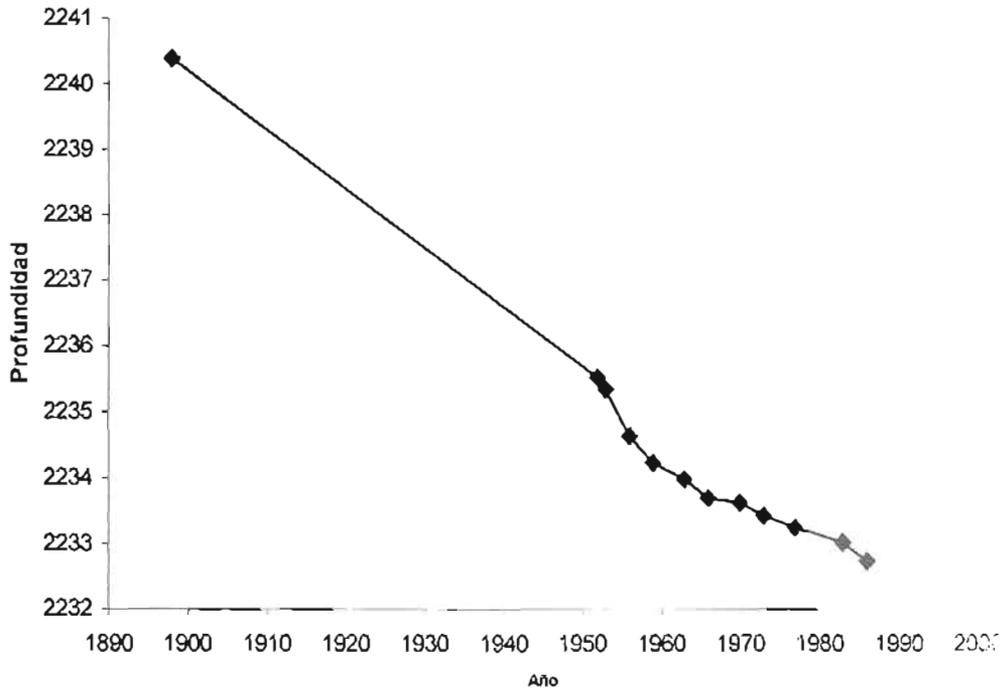
En la figura 2.8 se muestra una gráfica de como el suelo se hundió en un periodo de 100 años, aproximadamente, casi 8 m. observándose que a mediados del siglo pasado a la fecha el hundimiento es en mayor escala.

Fig 2.8 Gráfica del hundimiento que presenta la calle de Cuba 92

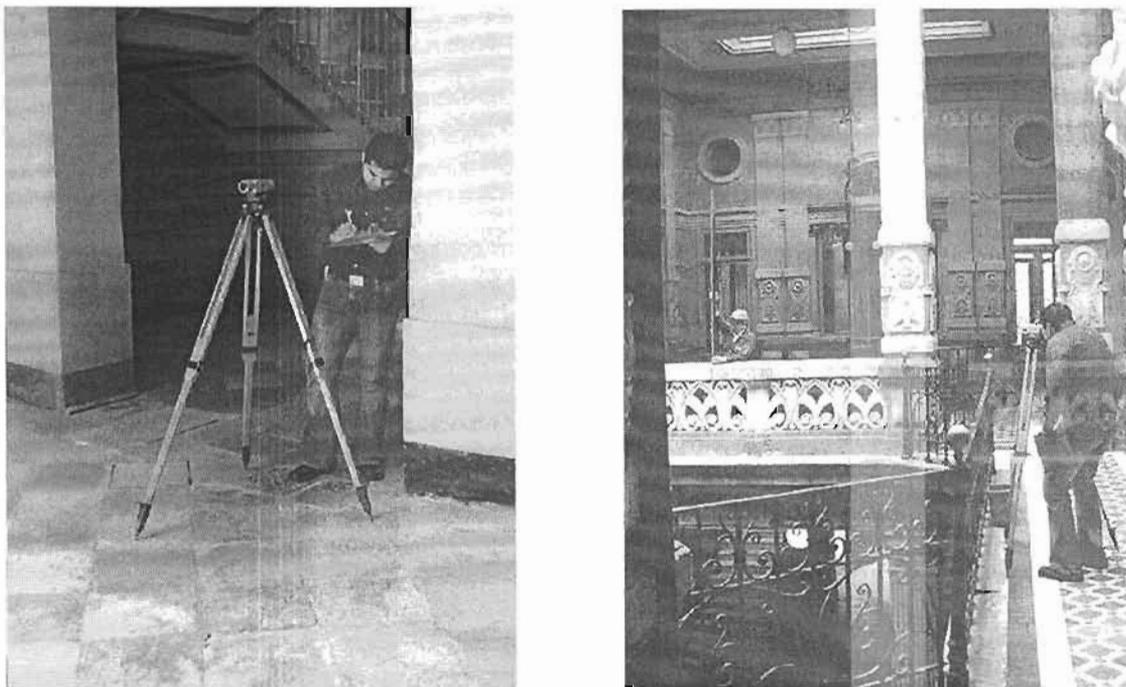
Fig 2.9 Nivelación en el edificio de Cuba 92, planta baja y primer nivel

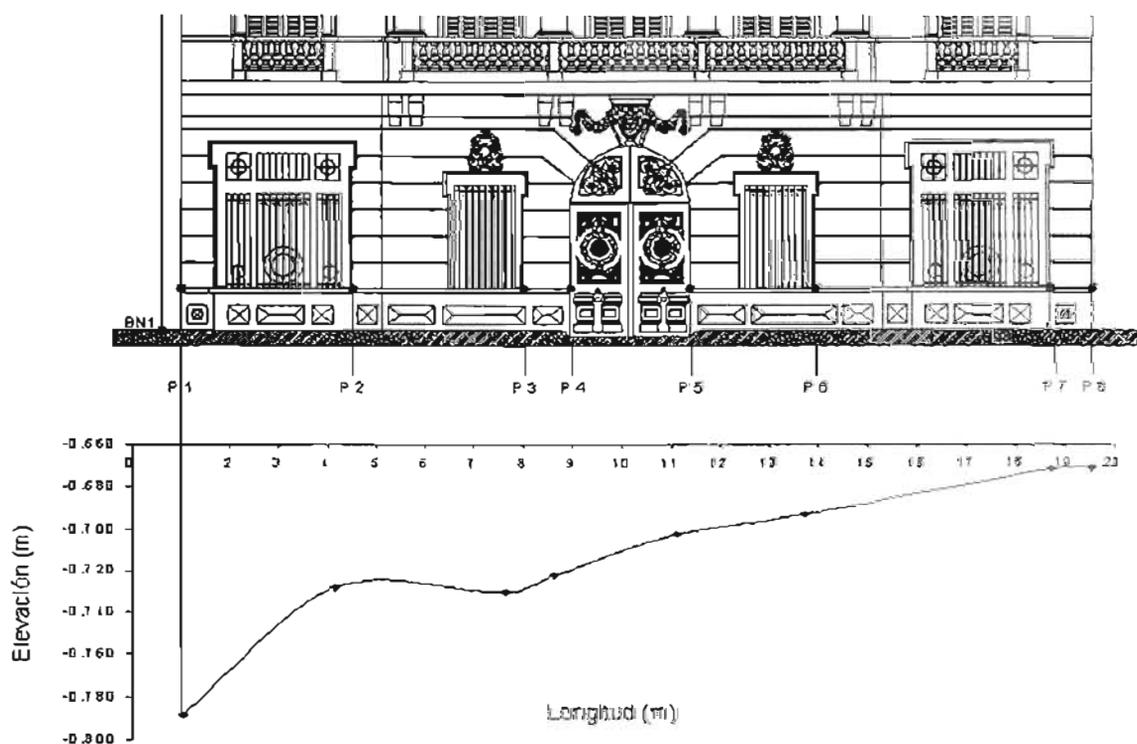
En las figuras 2.10 y 2.11, se encuentran registrados los datos que el edificio presentó cuando se realizó la nivelación, de estos detectamos una ligera inclinación hacia el lado sur-poniente del orden del 1%, la cual ha causado algunos desplomos

en el edificio, en la fachada principal, así como en los muros del aula 22, y en las columnas principales.

Fig 2.10 Hundimiento que presenta la fachada del edificio de Cuba 92

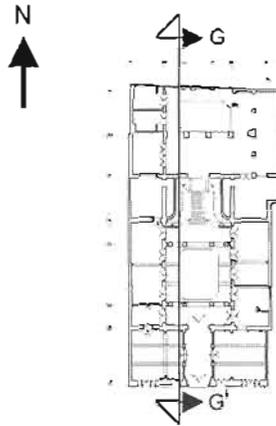
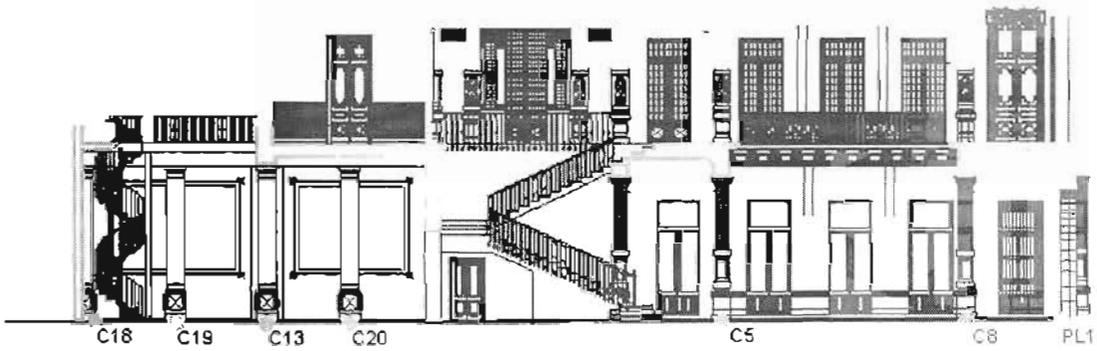
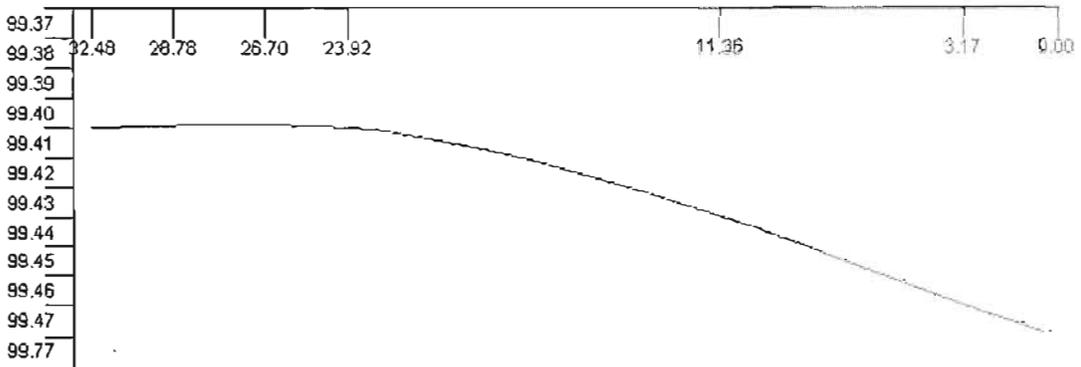
Fig 2.11 Hundimiento que presenta las columnas del edificio de Cuba 92

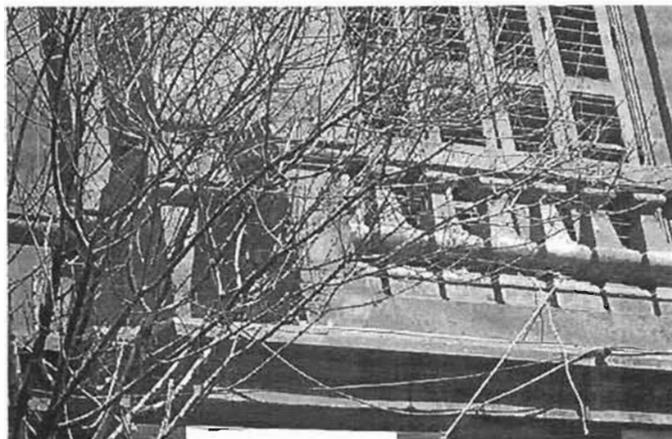
Fig 2.19 Balcón restaurado del primer cuerpo (lado poniente)

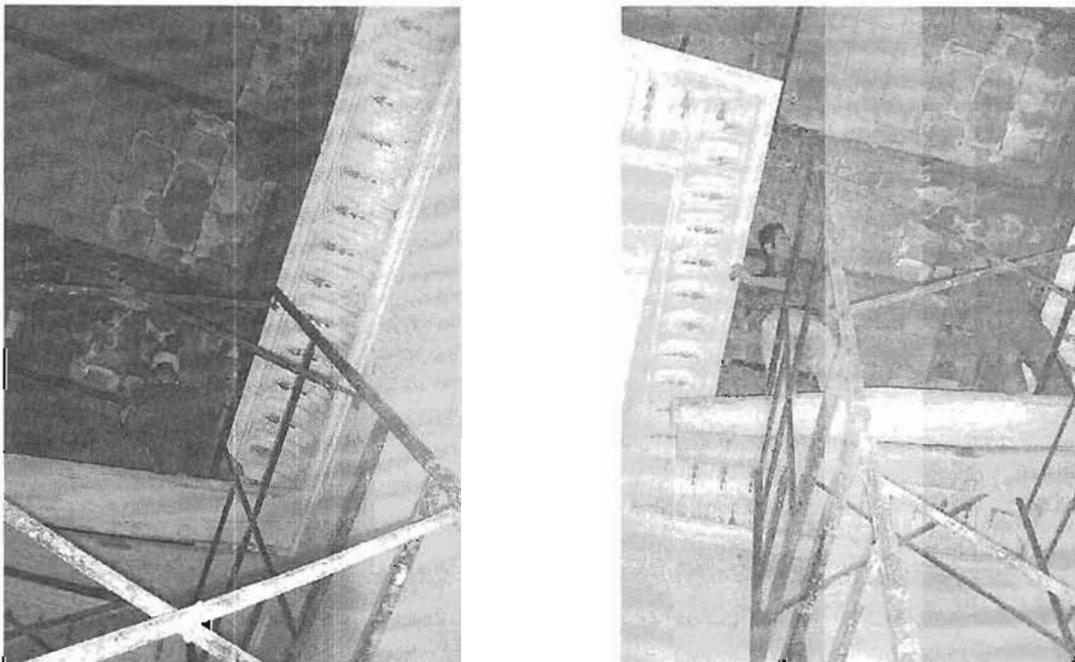
Fig 3.1 Cimbra metálica utilizada y apuntalamiento del cuarto del elevador, primer nivel

Se realizaron apuntalamientos para consolidar los entrepisos y para apuntalar la estructura que se localizan debajo de las piezas demolidas en el segundo nivel, para evitar un posible colapso (figura 3.1).

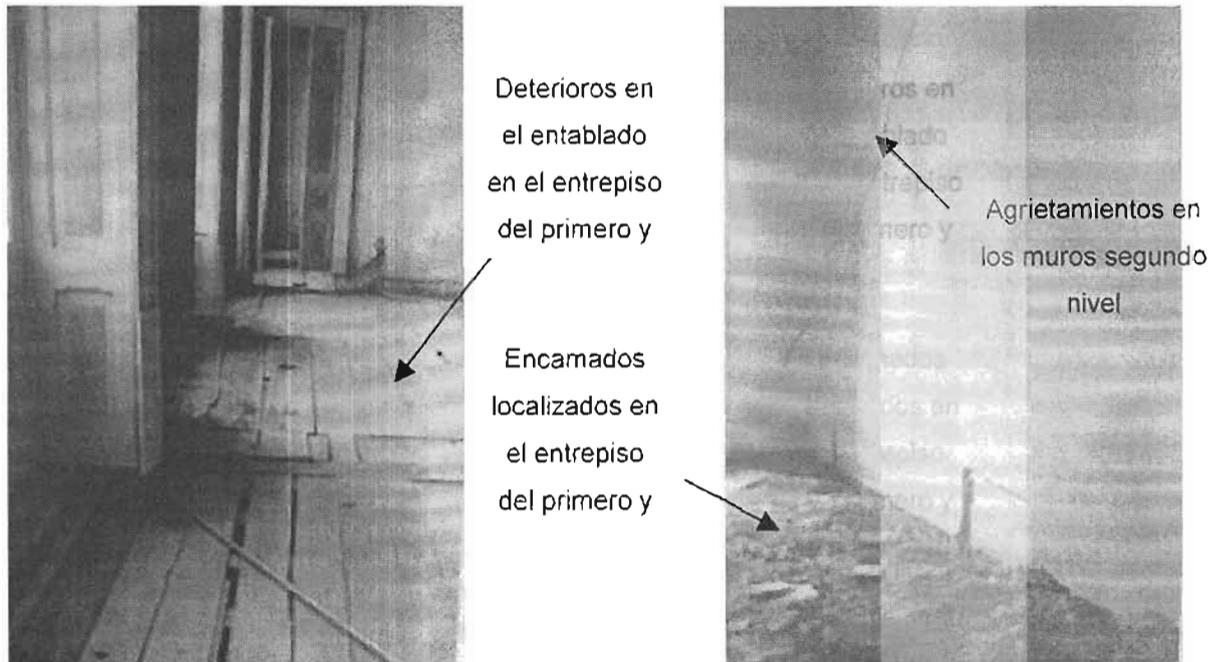
Fig 3.2 Entablado y encamado de algunos locales del segundo nivel

El objetivo principal al quitar la duela y los encamados fue sacar la basura existente y revisar las bóvedas afectadas por fisuras o cuarteadoras así como para evaluar las condiciones estructurales en las que se encontraban los sistemas de piso resueltos con elementos de madera. En las figuras 3.2 – 3.5 se puede observar los encamados de los entresijos, así, como el retiro de las duelas existentes.

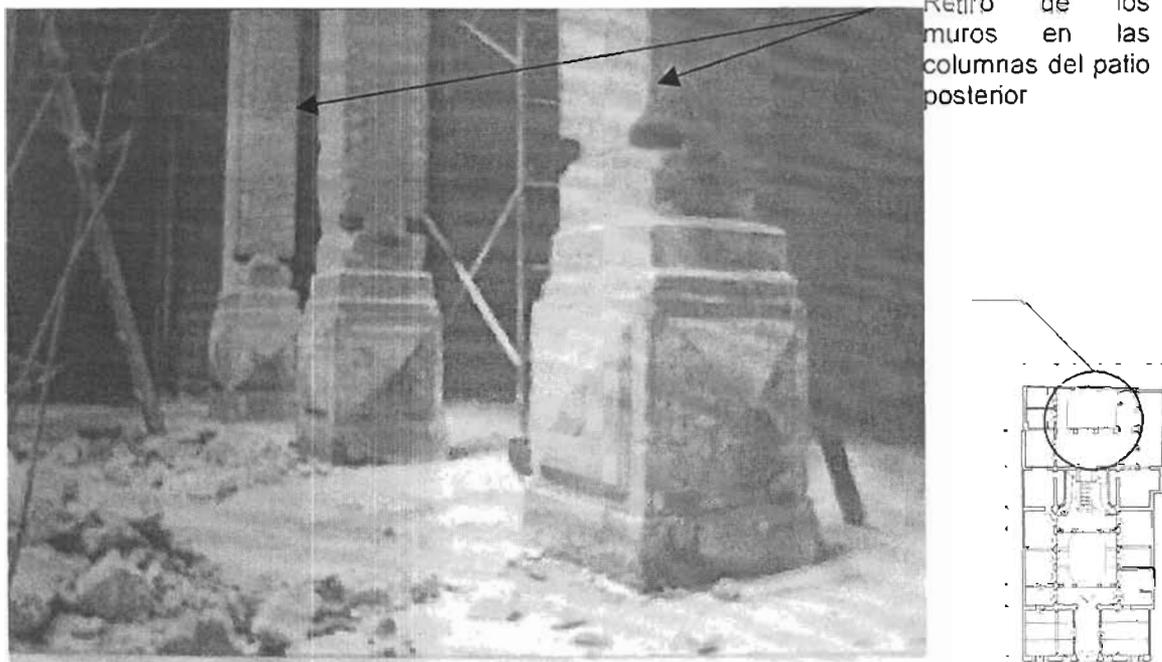
Fig 3.4 Demolición de muros en las columnas del patio posterior

Los muros que se encontraban en las columnas del patio trasero eran de tabique rojo recocido, y fueron construidos como un cuarto de servicio.

En la planta baja, se demolieron los muros que unían las columnas del patio trasero. los muros de las piezas que se encuentran a un costado de la escalera principal del lado oriente del edificio, así como un cuarto que se encontraba también en la esquina noreste del patio posterior. Esta intervención se realizó para recuperar la originalidad del inmueble, ya que la casa había sido objeto de múltiples alteraciones para acondicionarla como escuela de música en los años 60s, en las figuras 3.4 y 3.5, se pueden observar la liberación de dichos muros.

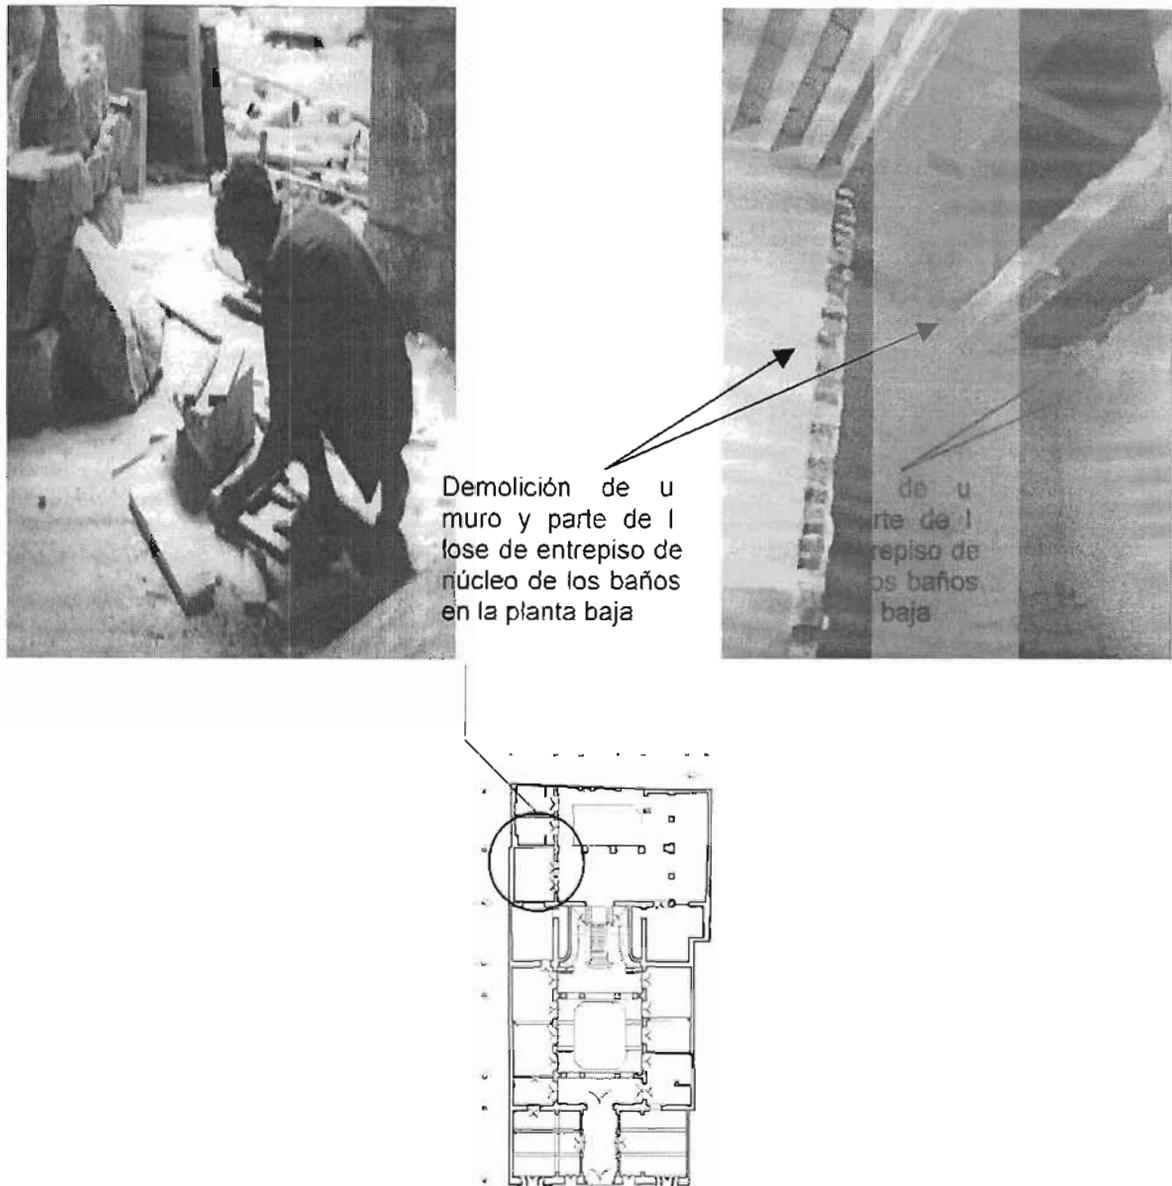
Fig 3.5 Demolición de muros cerca de la escalera principal y del muro del primer nivel

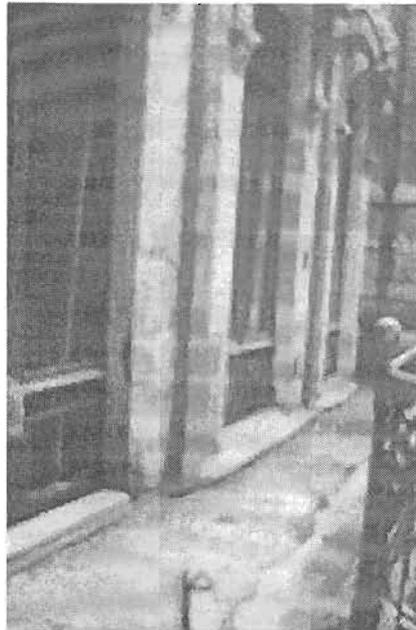
Fig 3.6 *Sustitución del azulejo en el pasillo del primer nivel*

En el primer nivel sólo se demolió el muro que cerraba el acceso a uno de los baños de la parte posterior del edificio, en la zona noroeste. En el mismo nivel también se sustituyó el azulejo del primer nivel de los pasillos alrededor de las columnas, figura 3.6 y se reparó el barandal figura 3.7.

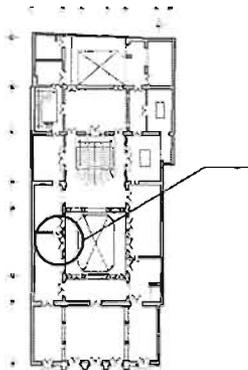
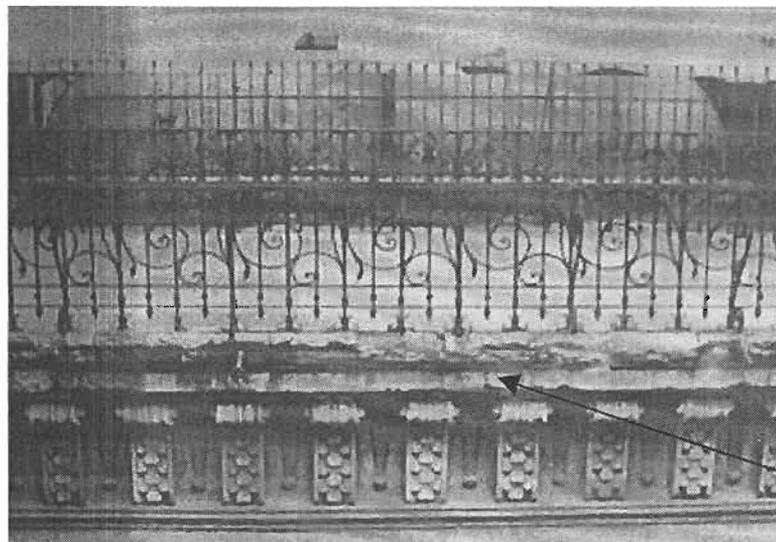
Reparación del pasillo del primer nivel

Fig 3.7 *Reparación del borde inferior del entrepiso en la zona del barandal del primer nivel*

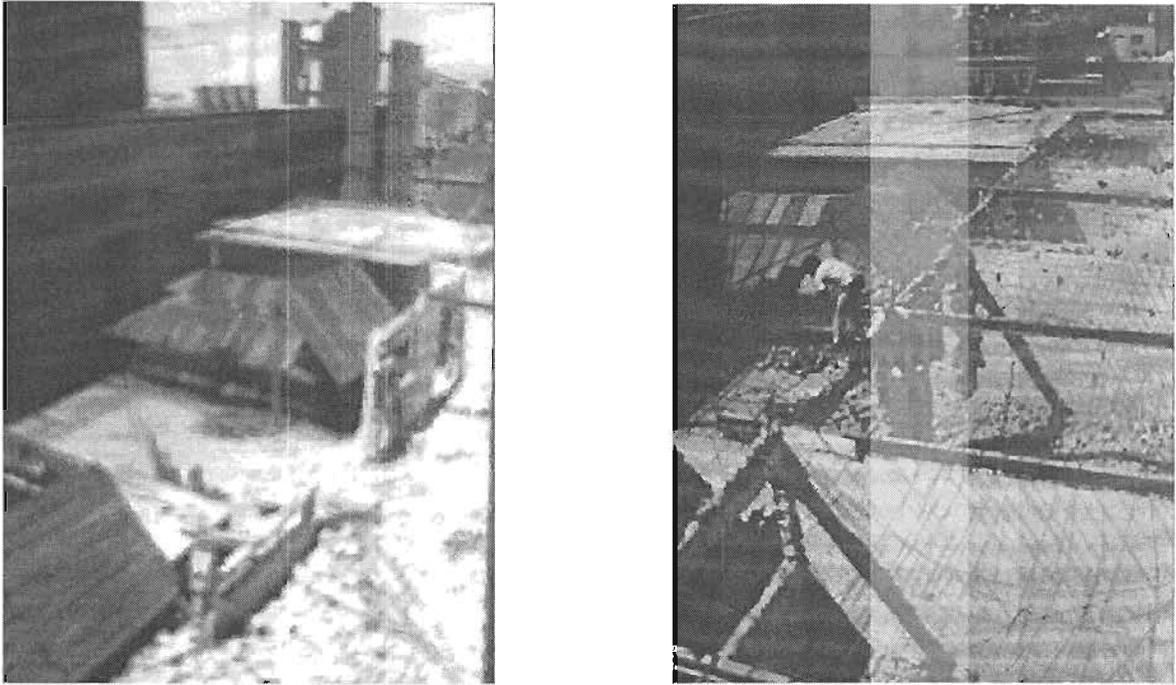
Fig 3.8 Demolición de las aulas del segundo nivel

Uno de los principales cambios que mostró el edificio en la intervención de la década de los 80s fue la demolición de los locales del segundo nivel, ubicados en la parte oriente, los cuales fueron construidas en 1960 para ocuparlos como aulas. El número de aulas retiradas fue de siete, las cuales obstruían dos vitrales originales del nivel inferior (figura 3.8 – 3.10).

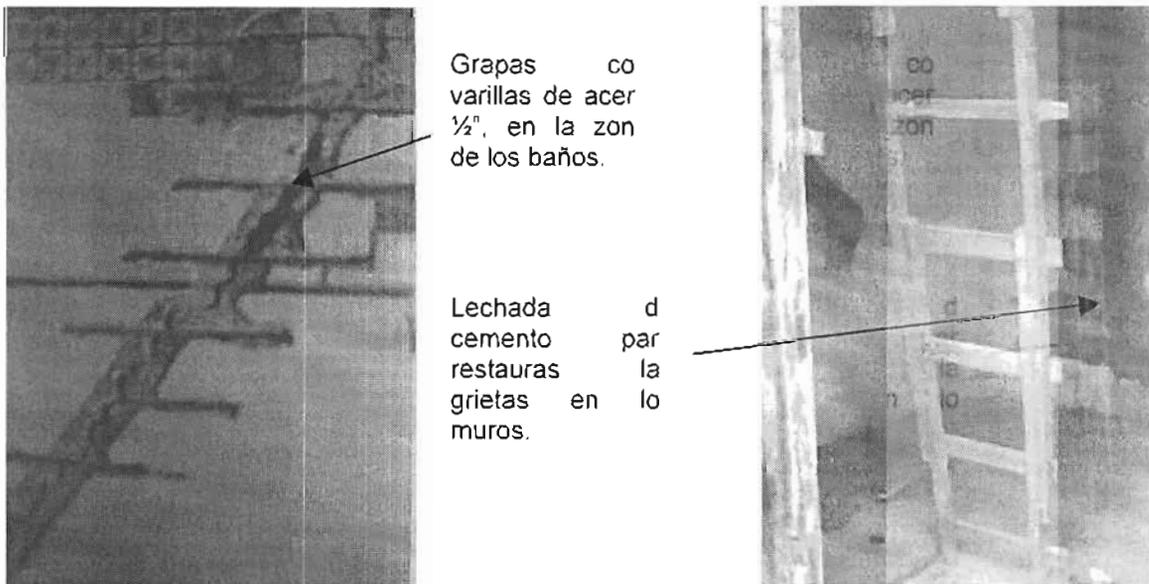
Fig 3.11 Colocación de varillas en los muros dañados

Se consolidaron algunos muros que sufrieron cuarteaduras, para ello fue necesario, colocar varillas en sentido vertical del muro a forma de grapas para ligar ambas partes de los muros y posteriormente inyectarles mezcla para su confinamiento (figura 3.11 – 3.13).

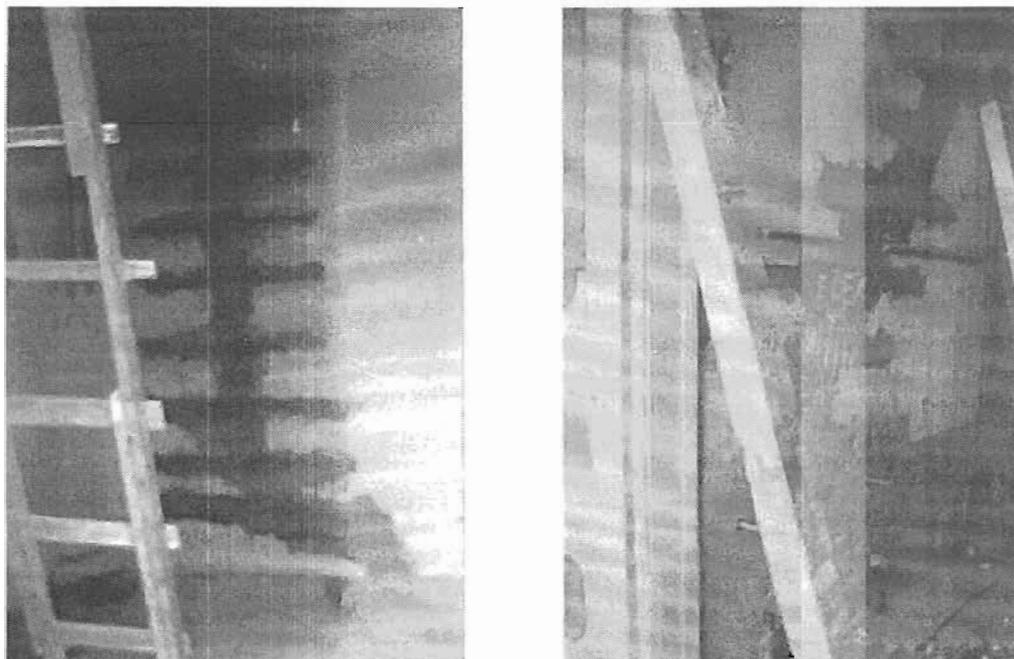
Fig 3.12 Saneamiento de los muros con lechada de cemento

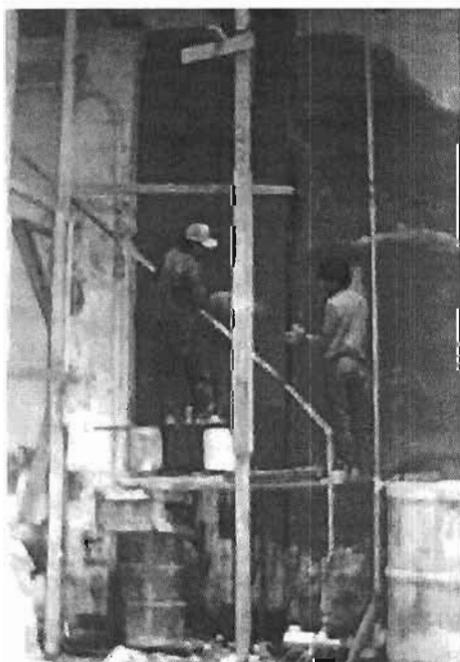
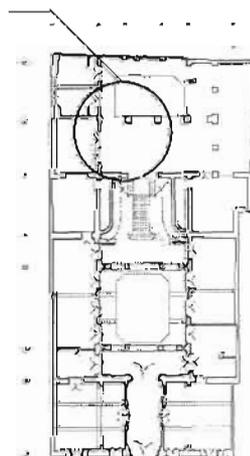
Fig 3.13 Resane de muros en la planta baja

Se restableció, el muro de la parte posterior del inmueble, que había sido dañado por el derrumbe del edificio vecino.

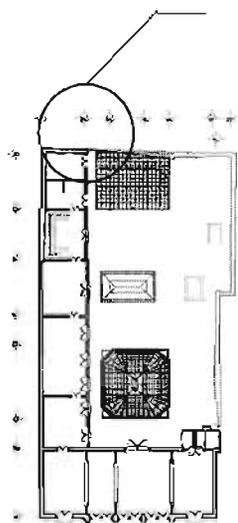
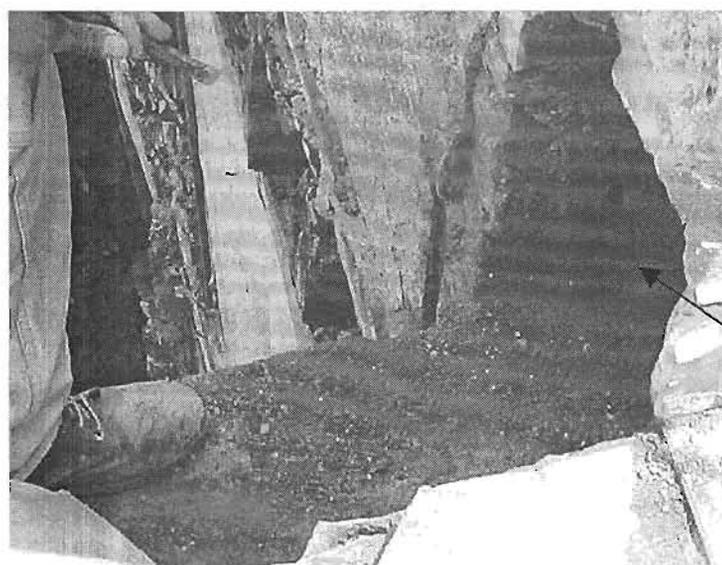
Como primer paso se realizaron visitas técnicas al sitio, por parte del personal que labora en el Instituto de Ingeniería de la UNAM, se ejecutaron calas en elementos estructurales y sistemas de entrepisos e identificación de vigerías dañadas. liberación de entrepisos, se observó la ausencia de elementos de confinamiento como castillos o cadenas de cerramiento (figura 3.15).

Cala en el muro de la parte norte, (núcleo de baños).

Fig 3.15 Calas realizadas en los muros de colindancia

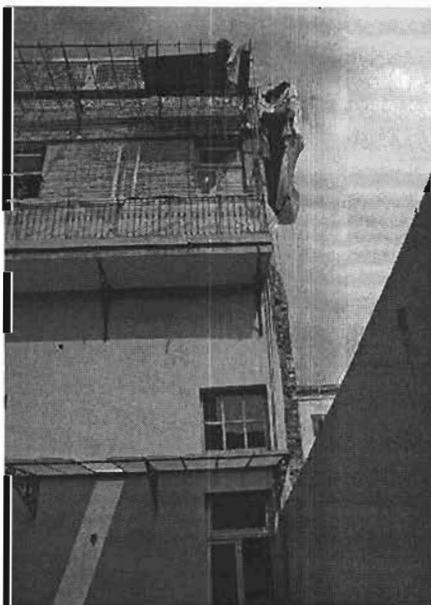
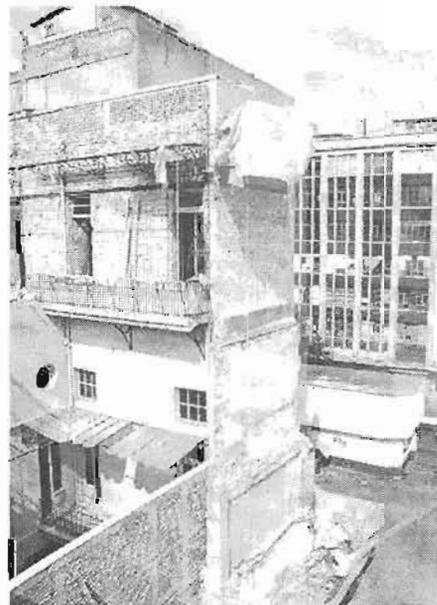
Fig 3.17 Remodelación del núcleo de sanitarios, segundo nivel

Se intervino el núcleo de sanitarios, ubicado en la zona norte del inmueble. En esta zona se extrajeron núcleos de 3 a 4 pulgadas de diámetro del muro que define la colindancia norte a una altura de 2.00 m, con la finalidad de conocer las características constructivas de los estratos del mismo (figura 3.17).

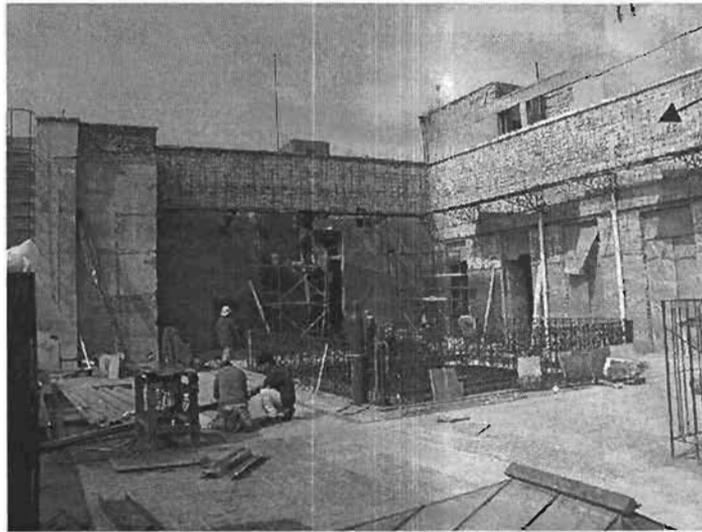
Confinamiento con mall electro soldada, en todo los muros del segund nivel

Fig 3.18 Confinamiento de las piezas del segundo nivel, con malla electro soldada.

Los muros se consolidaron y se reforzaron con malla electro soldada 6.6/10.10, la cual se fijó a la mampostería mediante anclas, distribuidas a cada 50 cm en ambos sentidos, las anclas se realizaron con varillas de 3/8" haciendo una escuadra de 8 cm en sus extremos, y en muros donde fue posible se atravesó toda el ancla con el fin de que afianzaran a la malla de ambos lados (figura 3.18).

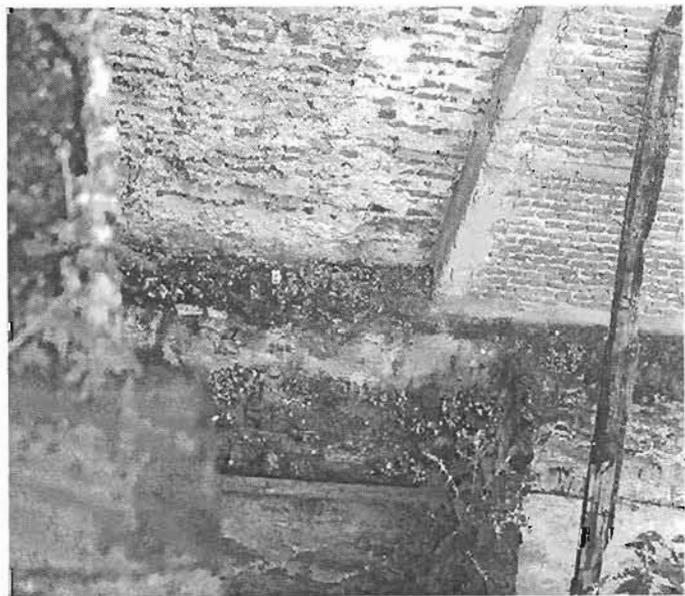
También, se arregló el muro de colindancia norte del primer nivel, ya que éste se encontraba suelto en uno de sus extremos, además de que estaba desplomado hacia el lado norte. Este mismo muro se desplantaba sobre un muro de mampostería de tezontle (figura 3.19).

Fig 3.19 Reparación del muro de colindancia de la parte norte del edificio.

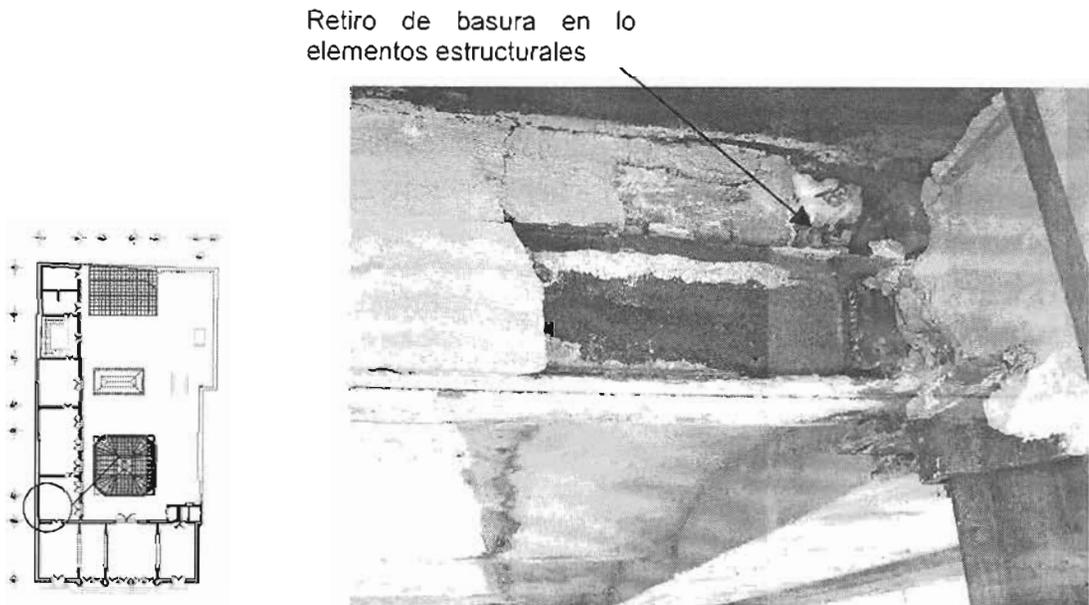
En algunos muros de las piezas del segundo nivel, se consideró que los perfiles metálicos no trabajaban integralmente, para corregir dicha situación en las esquinas o en la intersección de dos muros perpendiculares dichos perfiles fueron unidos mediante conexiones hechas para tal fin (figura 3.20).

Fig 3.20 Elementos metálicos que no trabajan integralmente

En términos generales, dichas conexiones fueron resueltas mediante placas de acero 3/8" de espesor, soldadas a los patines superiores e inferiores de los perfiles que concurren en el mismo punto, se colocaron placas intermedias entre las almas de estos para que funcionaran como atiesadores. Esta solución se realizó en todos los muros excepto donde existía pintura ornamental o con valor artístico.

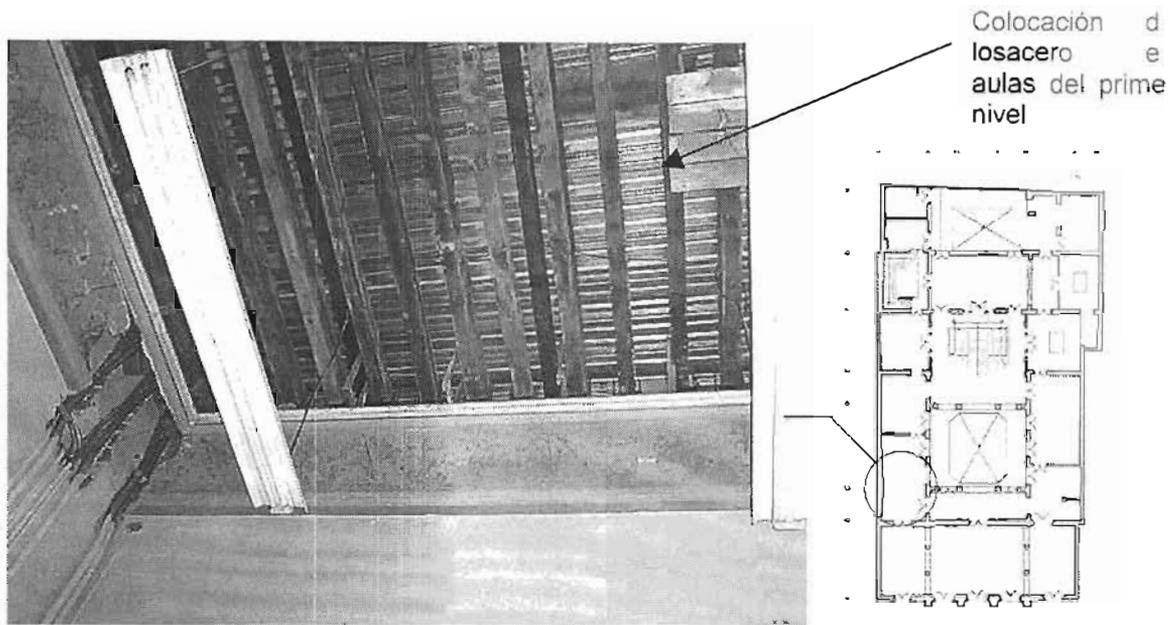
Fig 3.21 Sistema de losacero en el aula del primer nivel

Los muros después de haber sido consolidados se confinaron con malla electrosoldada 6.6.10.10. cubierta con una capa de mortero de 3 cm de espesor, la malla se sujeta a los muros y la losa de concreto mediante anclas y una dala perimetral respectivamente. Además, la vigería que había perdido su capacidad de carga fue soportada mediante una serie de soportes en forma de "U" que se suspenden de un perfil PTR que fue soldado a la nueva viga metálica en estas aulas el entrepiso fue restaurado con un sistema de losacero (figura 3.21 y 3.22).

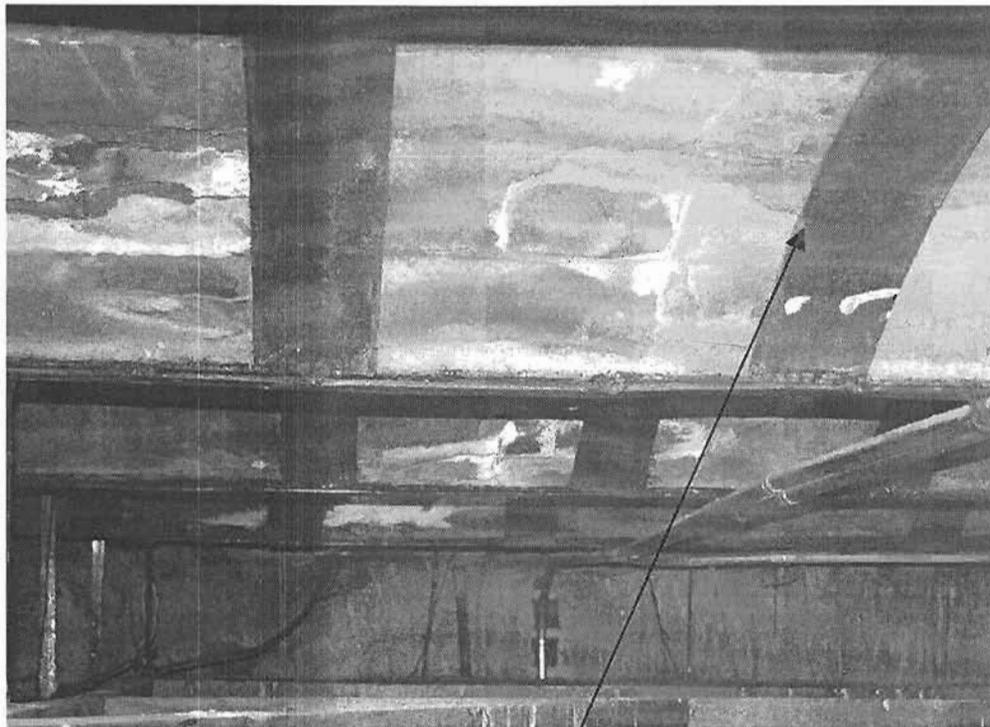
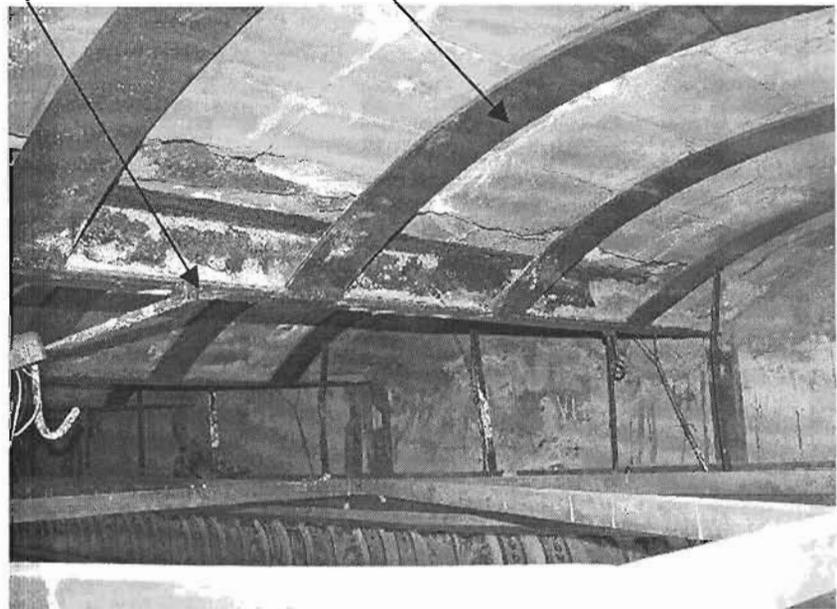
Cinturones d solera, com refuerzo en la bóvedas

Solera de refuerzo soldada a lo perfiles de acero.

Fig 3.25 Refuerzo con solera soldada a las vigas de las bóvedas catalanas en el pasillo de la escalera principal del primer nivel

En el pasillo del primer nivel, en el pasillo de frente a la escalera principal, se reforzaron las bóvedas colocando cinturones de solera, para evitar el desprendimiento de estas (figura 3.25). En ese mismo nivel, se reforzó la escalera que comunica al segundo nivel mediante estructuras de acero que fueron empotradas a la mampostería y soldadas en la parte inferior de dicha escalera (figura 3.26).

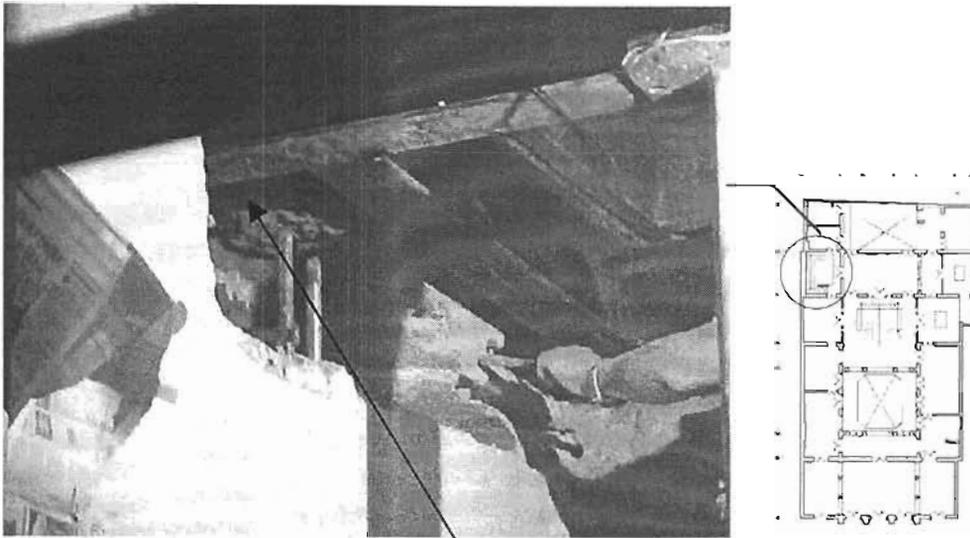
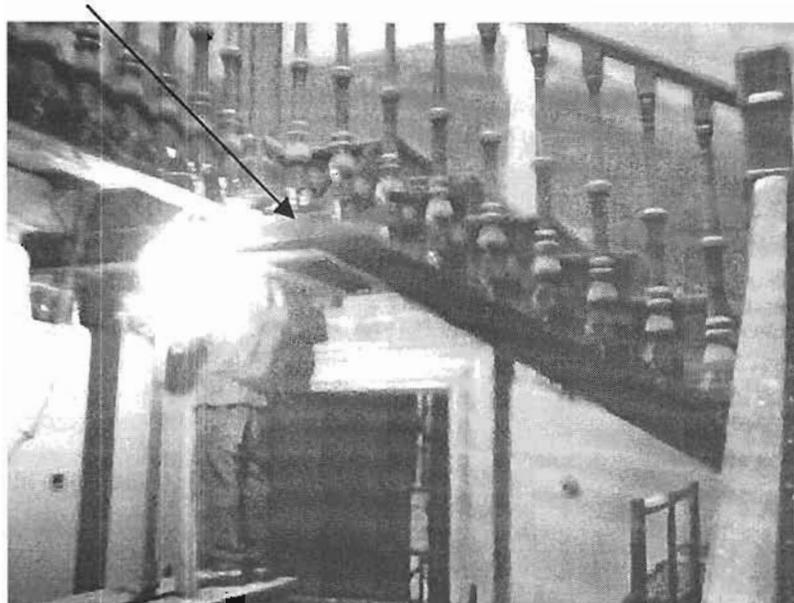
Perfil de acero, d
refuerzo en la escaler
del primer nivel

Empotramiento e
los muros d
mampostería de lo
perfiles de refuerz
de la escalera.

Fig 3.26 Intervenciones en la escalera del primer nivel

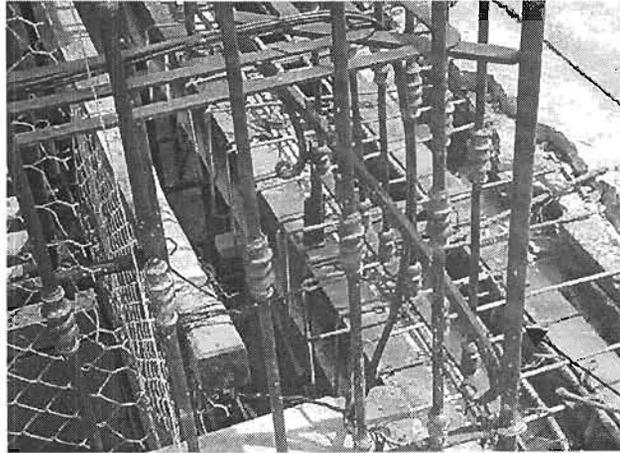
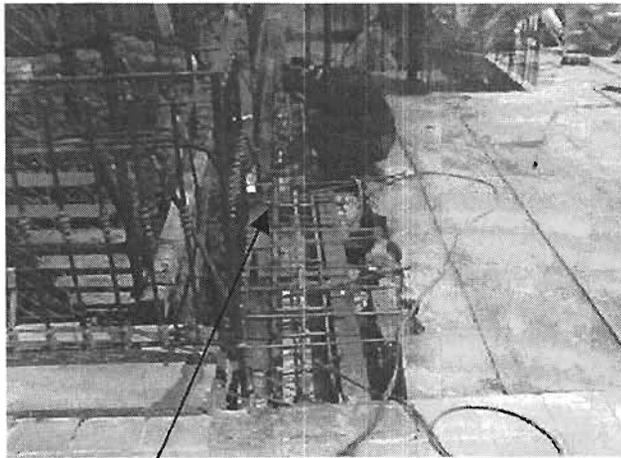
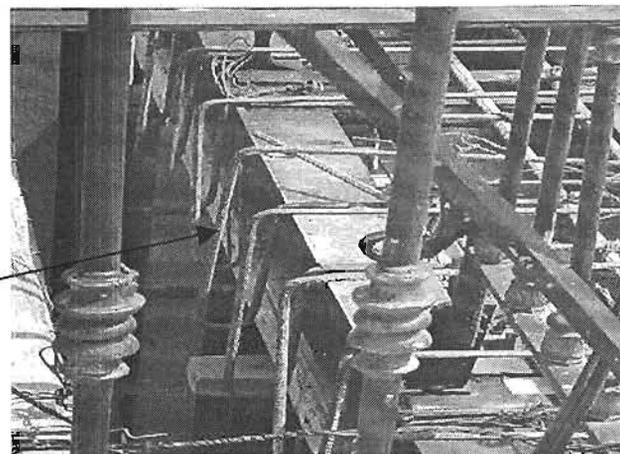
Varillas de refuerzo en el barandal de primer nivel

Unión de los anclajes medio soldadura

Colocación de cimbras para el colado de los refuerzos

Fig 3.27 Trabajos de reforzamiento del barandal ubicado en el segundo nivel mediante anclas.

En el segundo nivel, aparte de confinar todos los muros, se reforzó el barandal que lleva a la escalera de caracol mediante un anclaje hacia el sistema de entrepiso, ya que por el deterioro este barandal podía sufrir un colapso (figura 3.27), además se cambió todo el mosaico que se encontraba en este nivel (figura 3.28).

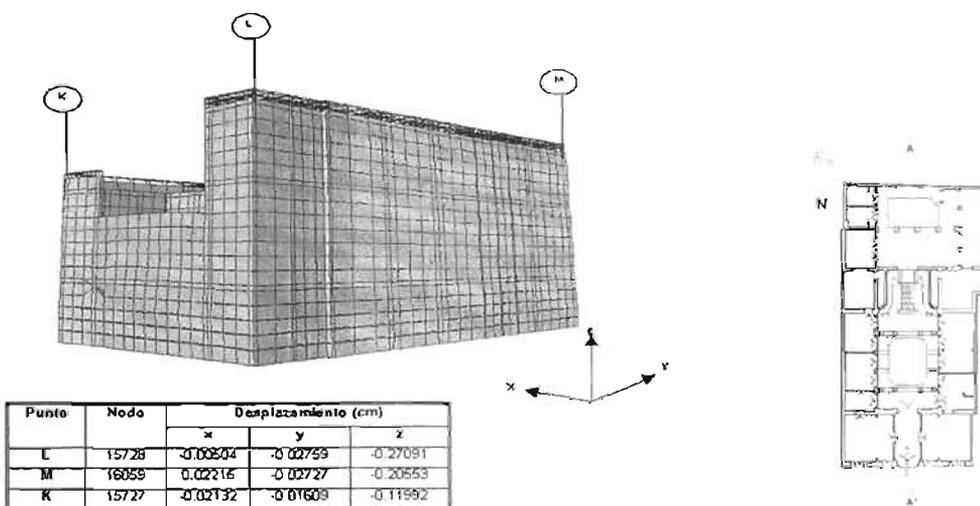
Fig 5.3 Deformaciones en la parte poniente del edificio

La figura 5.3 corresponde al muro de colindancia del lado poniente, donde se puede observar que los puntos M, L y K son los que mayores desplazamientos experimentan, con valores del orden de 0.27 cm en la dirección vertical y en la dirección horizontal los valores son menores a 0.027 cm.

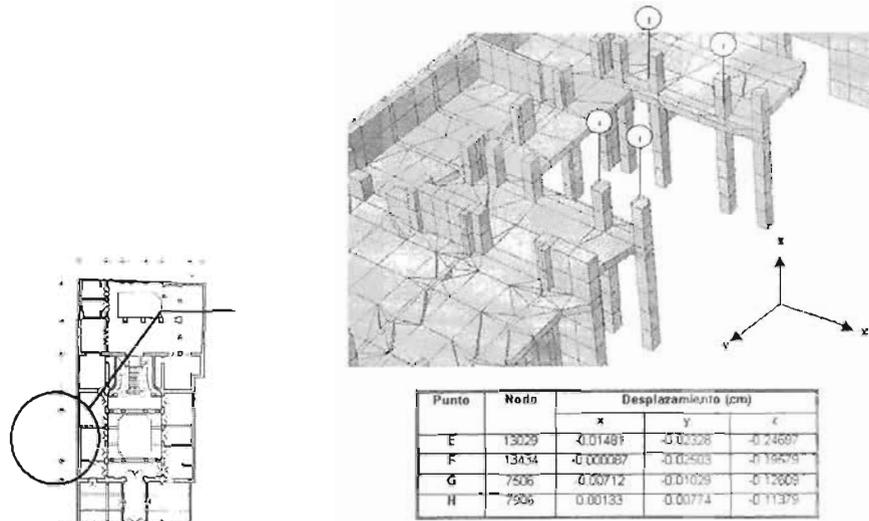
Fig 5.4 Desplazamientos presentados en las columnas de la planta baja

En la figura 5.4 se observan los puntos E, F, G y H ubicados en las columnas centrales del edificio, estos presenta los mayores desplazamientos en la dirección vertical de 0.25 cm y para la dirección horizontal de 0.02 cm.
