UNIVERSIDAD NACIONAL AUTÓNOMA DE MÉXICO

FACULTAD DE ESTUDIOS SUPERIORES
ARAGON

"EDIFICIO DE LA ASOCIACIÓN DE EX ALUMNOS DE LA FACULTAD DE
ECONOMÍA, ASPECTOS ESTRUCTURALES"

T E S I S

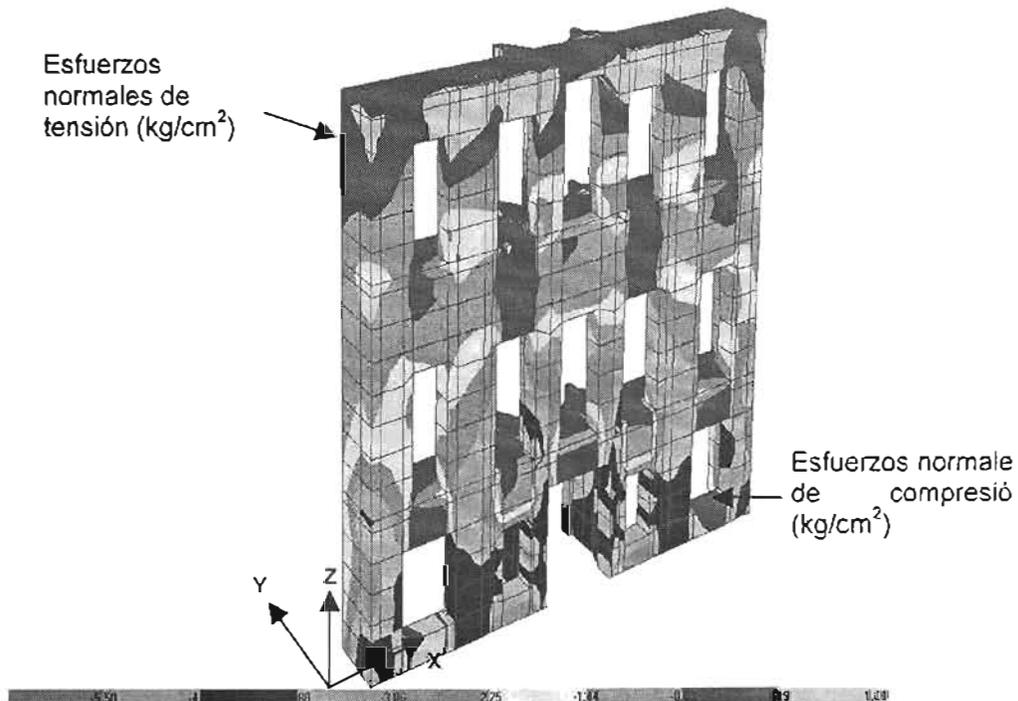
Fig 5.6 Esfuerzos normales máximos y mínimos en la fachada del edificio (Kg/cm^2)

La figura 5.6 nos muestra los esfuerzos que se presentan en la fachada del edificio, varían gradualmente en su dirección vertical, en la parte superior del modelo que corresponde al segundo nivel del edificio, presenta esfuerzos de tensión no mayores a 0.70 kg/cm^2 , y en la parte inferior el modelo tiene esfuerzos a compresión que no exceden valores de 5 kg/cm^2 ; en los marcos de ventanas y puertas del primer nivel la parte inferior de estos presentan esfuerzos a tensión del orden de 1 kg/cm^2 . Los esfuerzos cortantes que presenta la fachada también son graduales en la dirección vertical y estos no exceden valores de 6 kg/cm^2 .

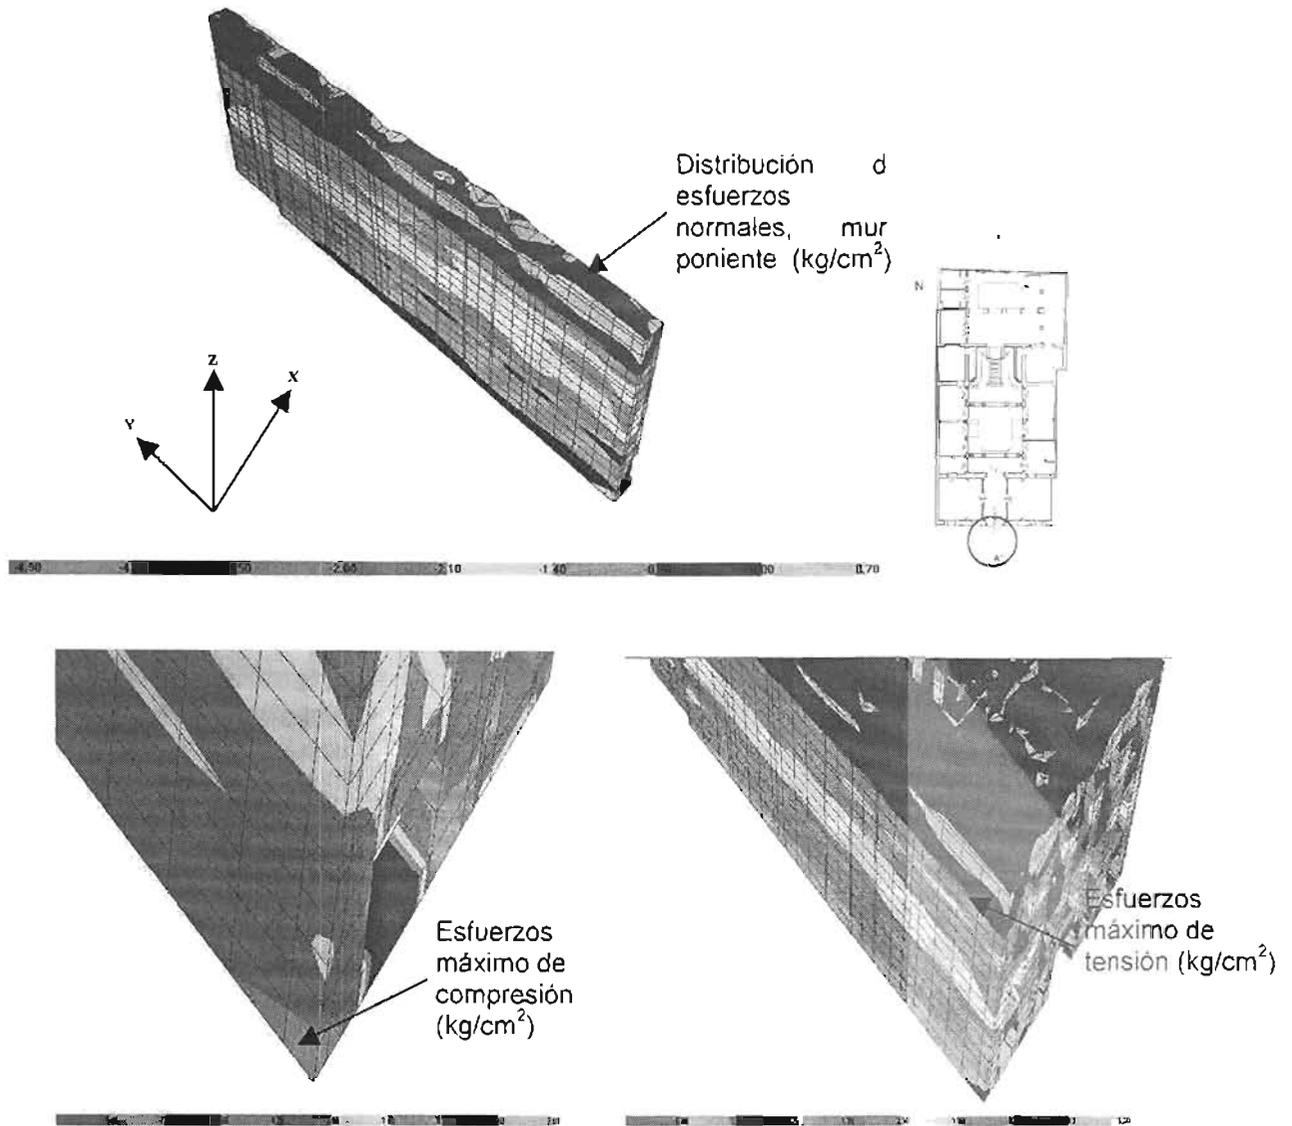
Fig 5.7 Relación de esfuerzos máximos y mínimos sobre el eje Z en la colindancia poniente (Kg/cm²)

En la figura 5.7 muestra la distribución de esfuerzos en dirección vertical de los muros en la parte poniente del edificio. Esta distribución manifiesta la variación que experimentan los muros para contrarrestar los esfuerzos inducidos por peso propio en sus tres niveles, presentándose en la esquina sur-poniente de la planta baja el valor a compresión de 6 kg/cm² y en la parte superior del edificio los valores a tensión que no rebasan 1 Kg/cm², el máximo se encuentra en la esquina superior del aula magna y este se ocasiona principalmente por el peso de la bóveda que se apoya en él.

Los esfuerzos cortantes tienen una distribución gradual en la misma dirección vertical, presentándose el mayor, en la esquina sur-poniente con valor de 5 Kg/cm².

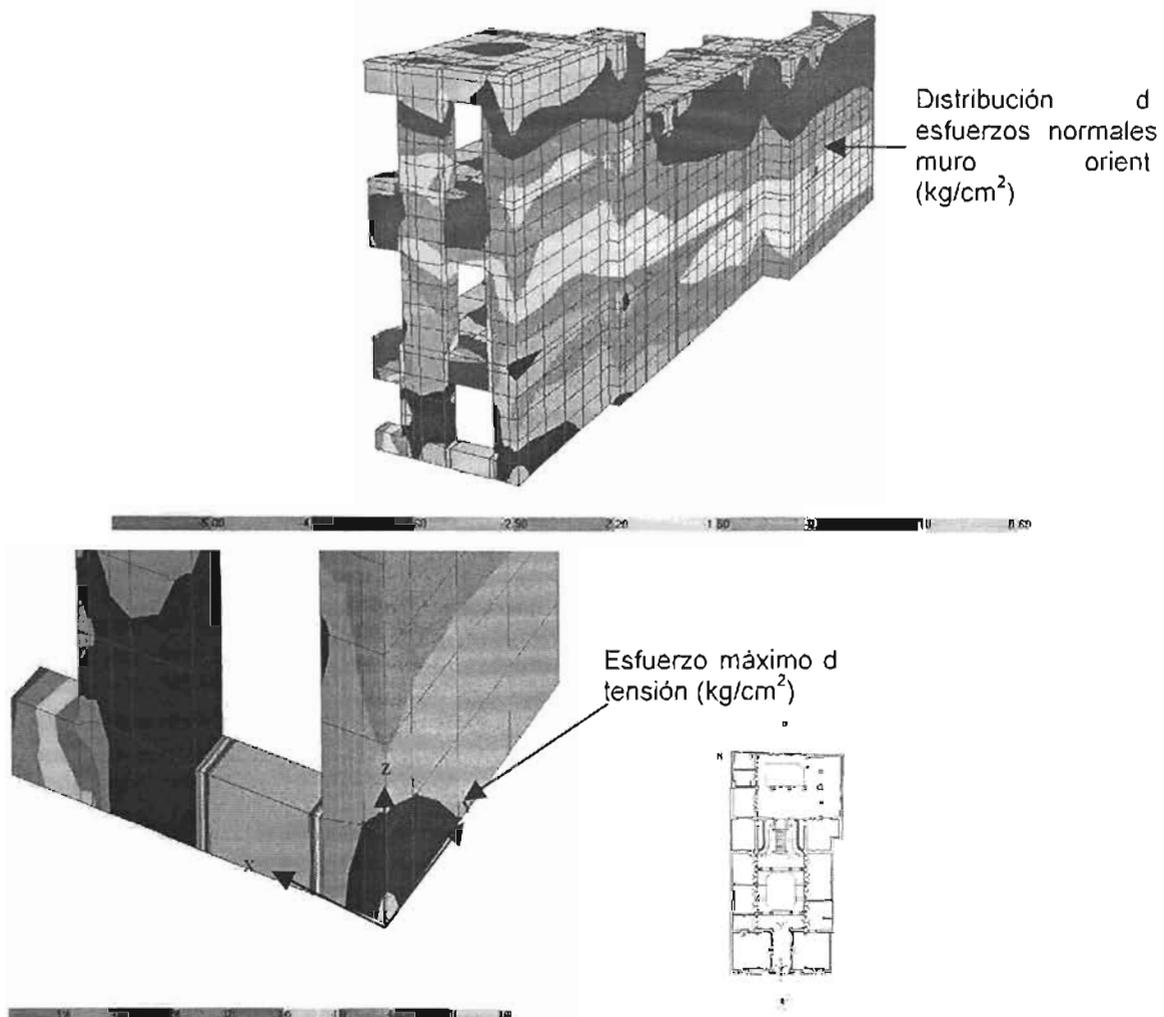
Fig 5.8 Esfuerzo normal en la parte oriente del edificio

En la figura 5.8 se muestra la distribución de esfuerzos en la dirección vertical del muro de la colindancia del lado oriente, este muro presenta un comportamiento muy similar al del lado poniente, ya que su distribución de esfuerzos es gradual en la dirección vertical y se presentan en la esquina sur de la planta baja valores a compresión de 6 kg/cm² y en la parte superior del edificio los valores a tensión que no rebasan 1 Kg/cm². En la figura se observa que los esfuerzos a compresión de la parte sur del edificio son mayores, ya que ahí existe una mayor concentración de carga debida a la existencia del auditorio del segundo nivel.

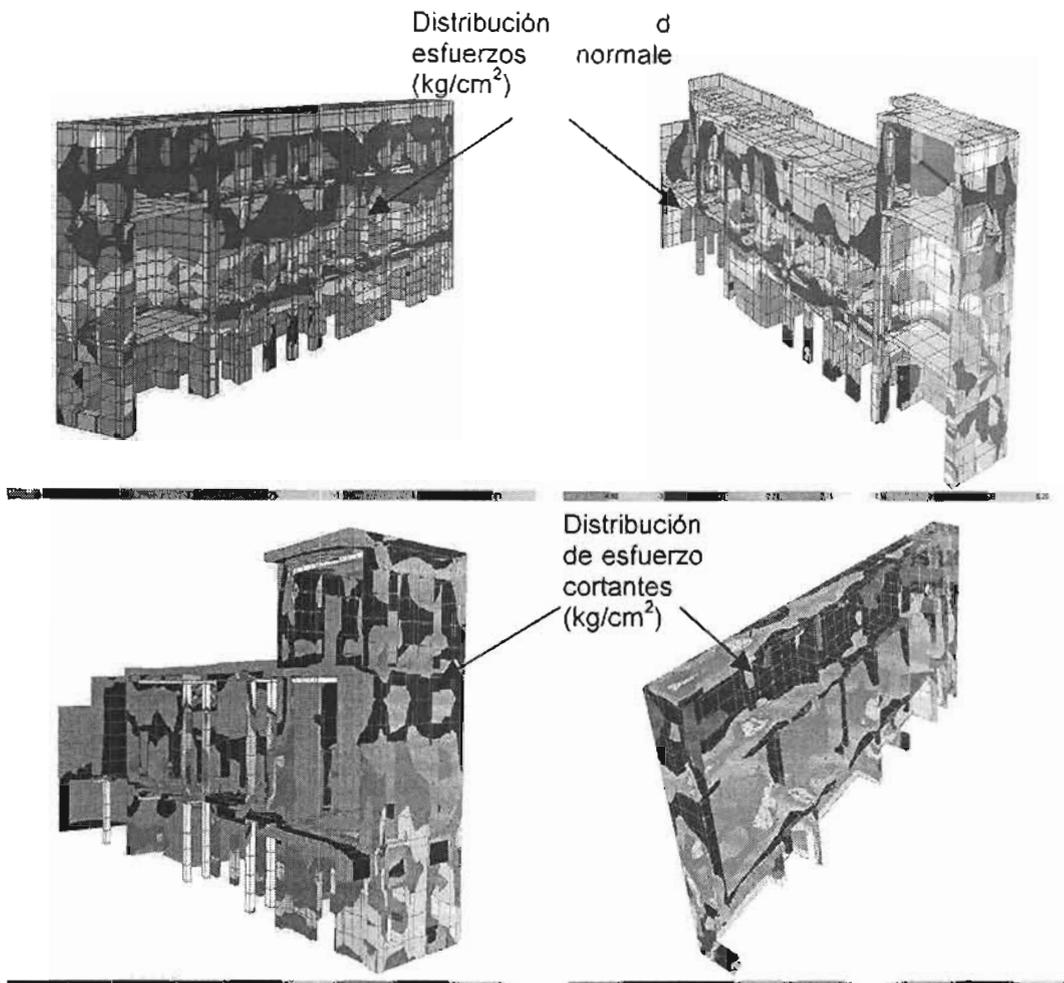
Fig 5.9 Relación de esfuerzos normales y cortantes respectivamente en los muros interiores

La figura 5.9 nos muestran los muros interiores donde se presentan esfuerzos a compresión en la dirección vertical con valores de 4 kg/cm^2 , solo en los muros cercanos a la fachada del edificio presentan esfuerzos a la compresión de 5 kg/cm^2 . Los esfuerzos a tensión que se presentan son del orden de 0.35 kg/cm^2 principalmente en los marcos de ventanas y puertas. Los esfuerzos cortantes en los muros interiores tienen valores de 7 Kg/cm^2 , en algunas partes de los muros de la parte sur del edificio.

Como se sabe la mampostería alcanza una resistencia a la compresión de 20 kg/cm^2 , de acuerdo con los valores obtenidos en nuestro modelo los cuales son

inferiores al esfuerzo resistente de la mampostería el edificio no presenta problemas estructurales por el peso propio.

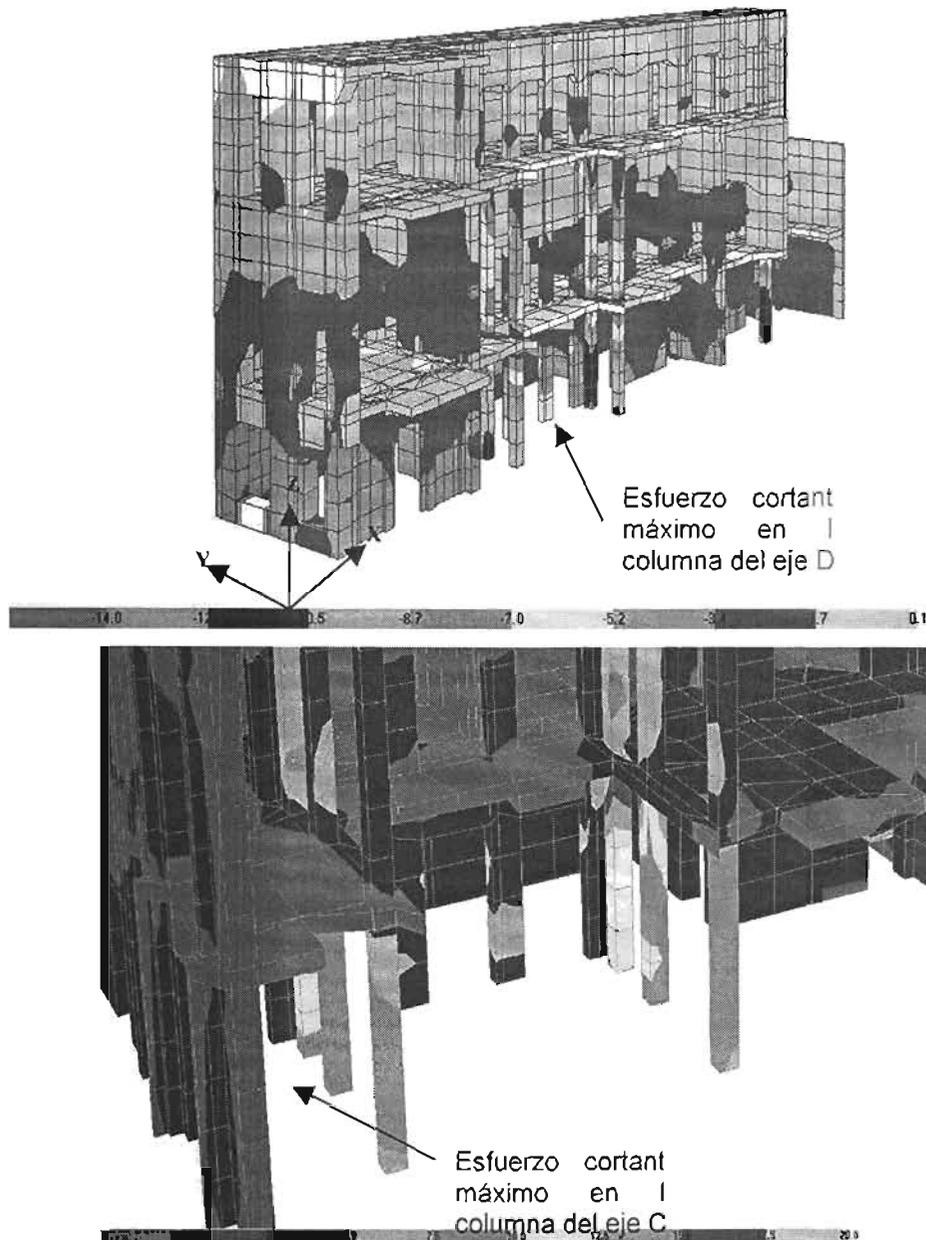
Fig 5.10 Valores de esfuerzos normales y cortantes en las columnas del patio principal (Kg/cm^2)

En la figura 5.10 se presentan los esfuerzos normales y cortantes de las columnas de la parte poniente, en ellas podemos observar que la columna del eje D es la que mayor esfuerzo experimenta; en ella los esfuerzos a la compresión alcanzan valores de $14 \text{ kg}/\text{cm}^2$ en la dirección vertical y los valores de tensión son casi nulos pues estos no llegan al $0.1 \text{ kg}/\text{cm}^2$ en la misma dirección. El esfuerzo cortante mayor, se presenta en la columna del eje C con valor de $18 \text{ Kg}/\text{cm}^2$ en la dirección vertical.

En zona del entrepiso existe una concentración de esfuerzos, que altera la variación gradual de los mismos, seguramente debidos a la acción que se produce por la unión de columnas y losas.

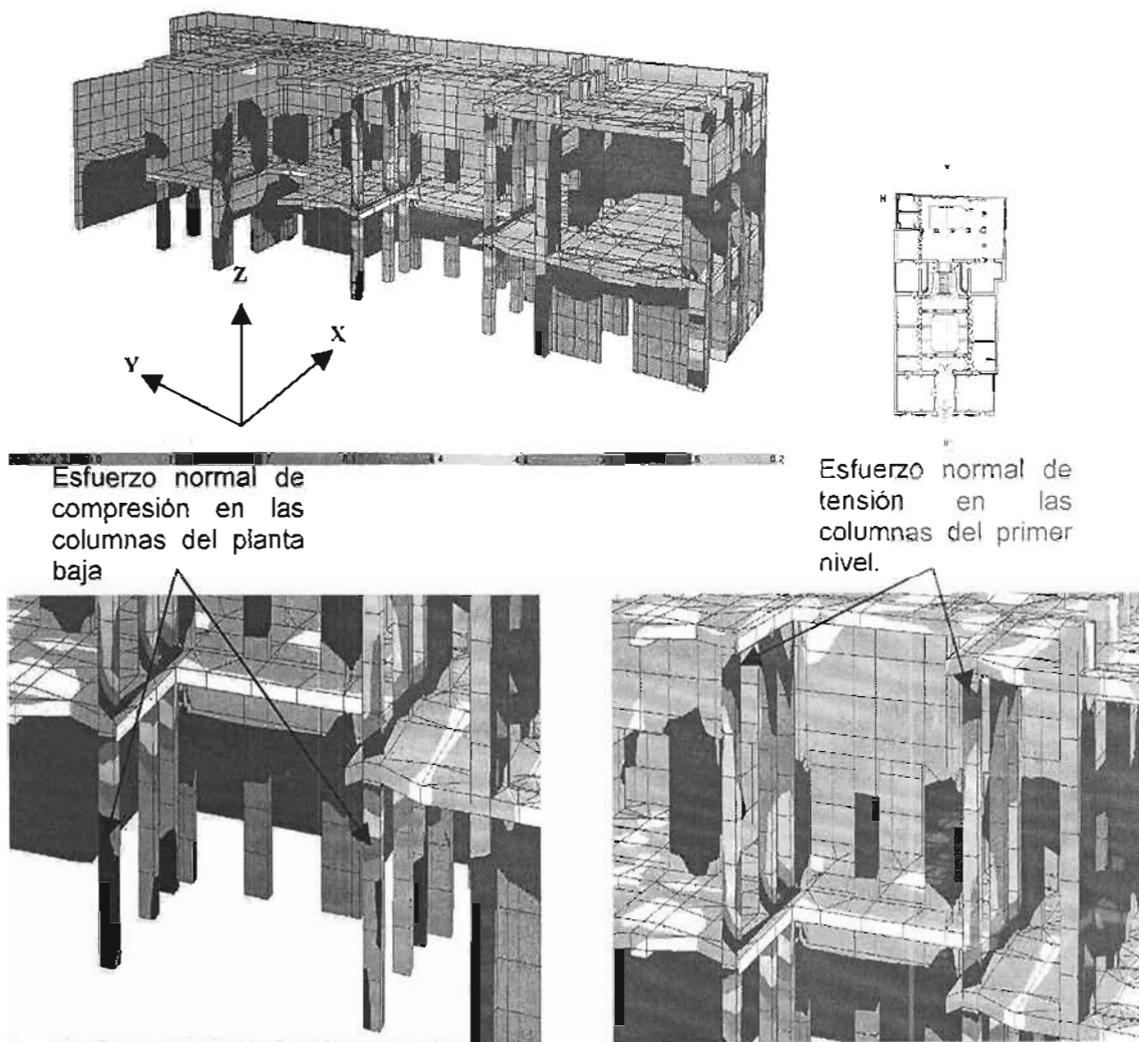
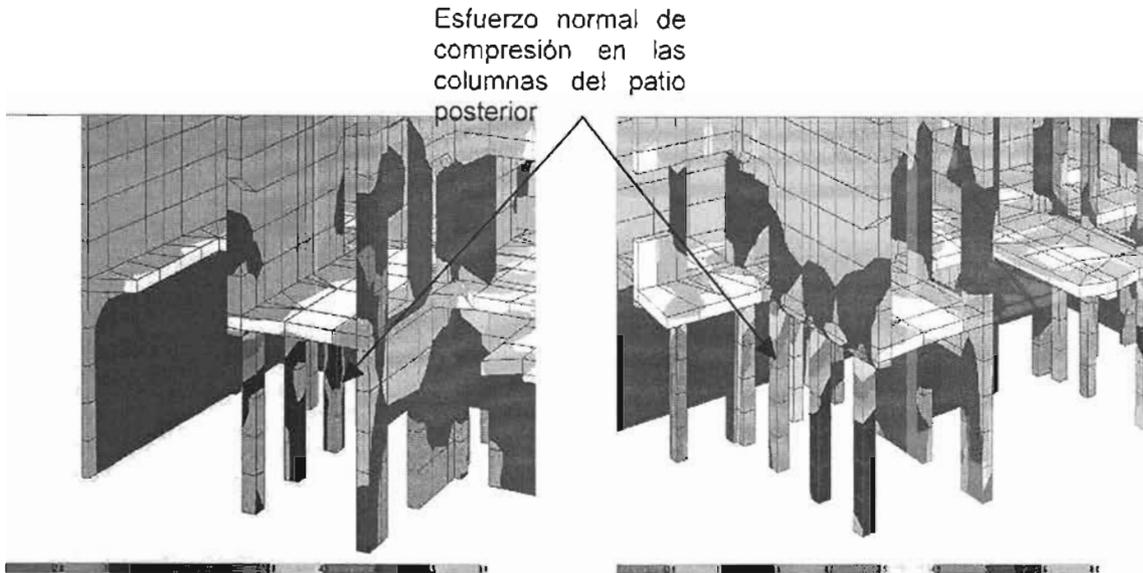
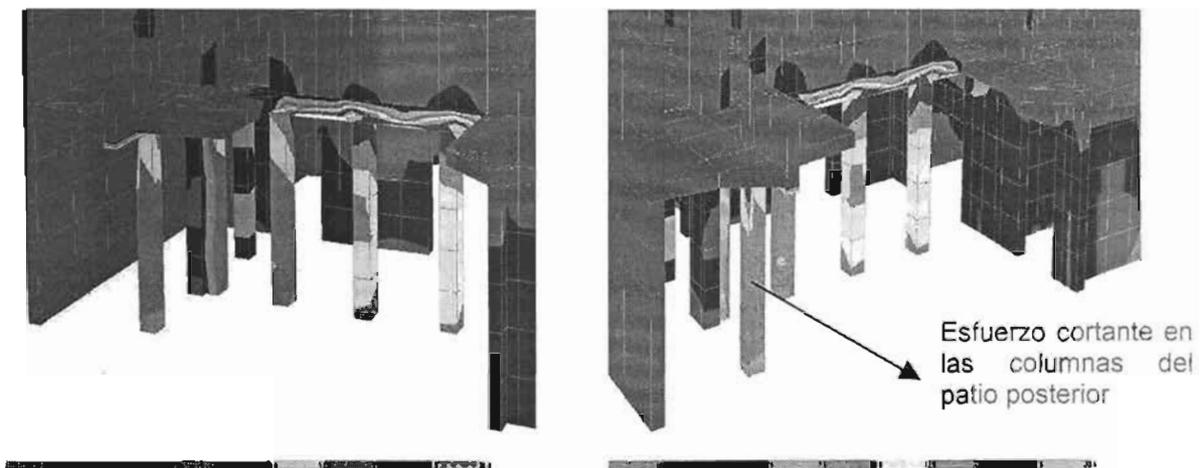
En la figura 5.11 y 5.12 se observan los esfuerzos normales y cortantes de las columnas de la parte oriente, en ellas se observa que los valores presentados son más pequeños que los de las columnas del lado poniente pues estas no exceden esfuerzos a la compresión mayores a 10 kg/cm^2 , solo las columnas del patio posterior alcanzan esfuerzos de 12 kg/cm^2 a la compresión en su dirección vertical y los valores de tensión son casi nulos pues estos no llegan al 0.1 kg/cm^2 en esa misma dirección y se presentan principalmente en las columnas del primer nivel. El esfuerzo cortante mayor, se presenta en la parte superior de las columnas del patio posterior con valores alrededor de 14 Kg/cm^2 en la dirección vertical.

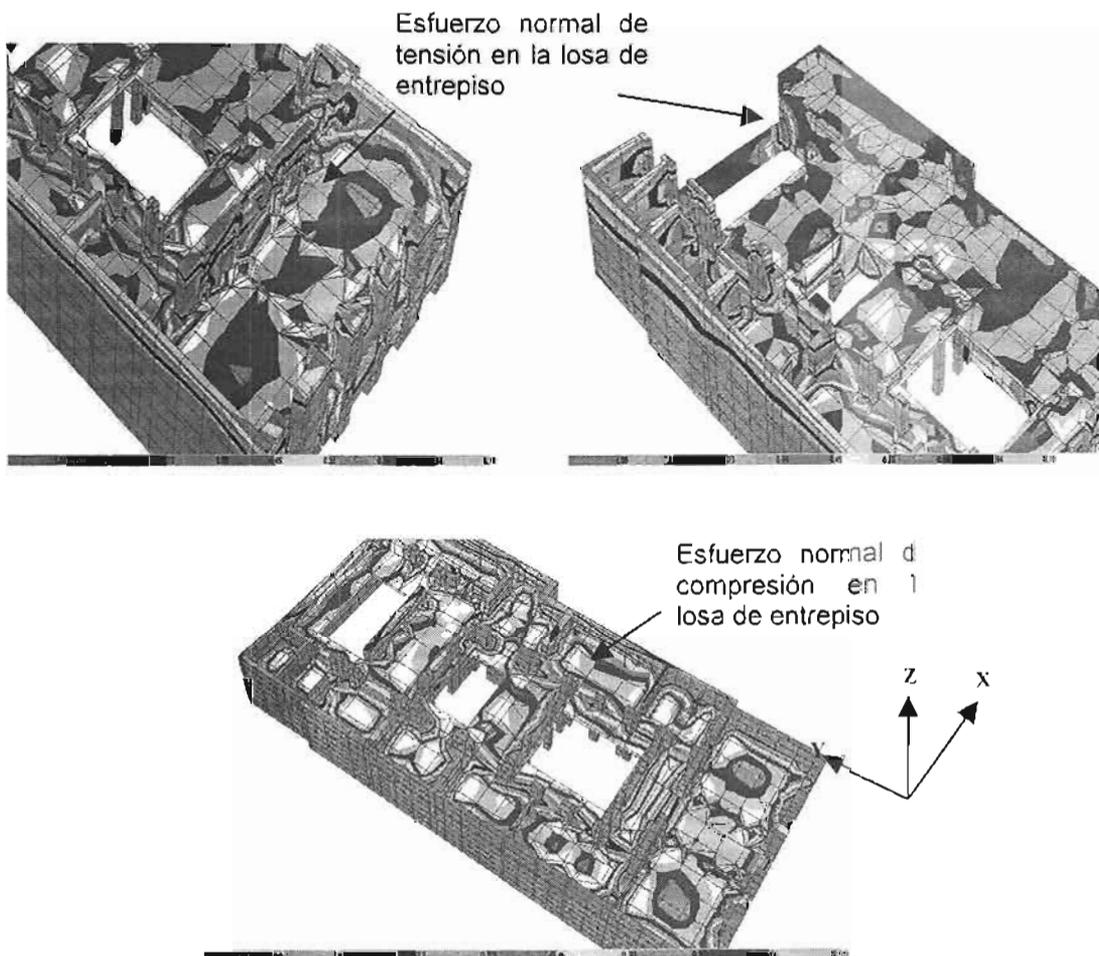
Fig 5.13 Esfuerzos normales en el sistema de entrepiso en la dirección vertical (Kg/cm^2)

Debido a que en el modelo se utilizaron secciones equivalentes para representar a las bóvedas de los entepisos, los valores de los esfuerzos obtenidos pertenecen al esfuerzo que se presenta en la mampostería, sin embargo para conocer el esfuerzo que existe en los perfiles de acero el resultado obtenido del esfuerzo se deberá multiplicar por el factor de equivalencia n (E_1/E_2), en este caso el factor de equivalencia es igual a 70.

En la figura 5.13 observamos que al centro de los claros de cada losa de entrepiso es donde se experimentan los esfuerzos de mayor valor, estos son de 0.5 kg/cm^2 para la mampostería y 35 kg/cm^2 para los perfiles de acero; en los claros de la escalera principal y el vestíbulo se alcanzan esfuerzos de 1.20 kg/cm^2 en la dirección vertical para la mampostería y de 84 kg/cm^2 para las vigas. En las uniones de las losas con los muros se presentan esfuerzos de compresión pequeños, que no exceden de los 1.25 kg/cm^2 y de 88 kg/cm^2 respectivamente.

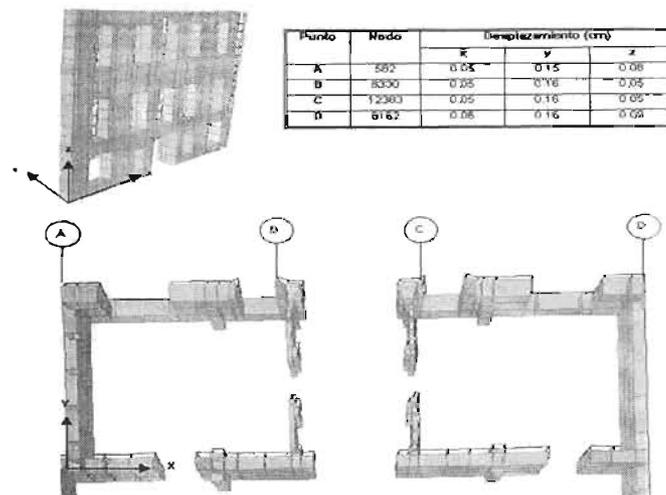
Fig 5.14 – Desplazamientos obtenidos en la fachada por el análisis sísmico

En la figura 5.14 se muestra la deformación de la fachada principal, en ella se puede observar que los puntos A y D que corresponden a las esquinas del edificio son las que mayor desplazamiento experimentan; los desplazamientos axiales alcanzan valores de 0.16 cm en la dirección vertical y en el plano horizontal los desplazamientos no exceden de 0.06 cm.

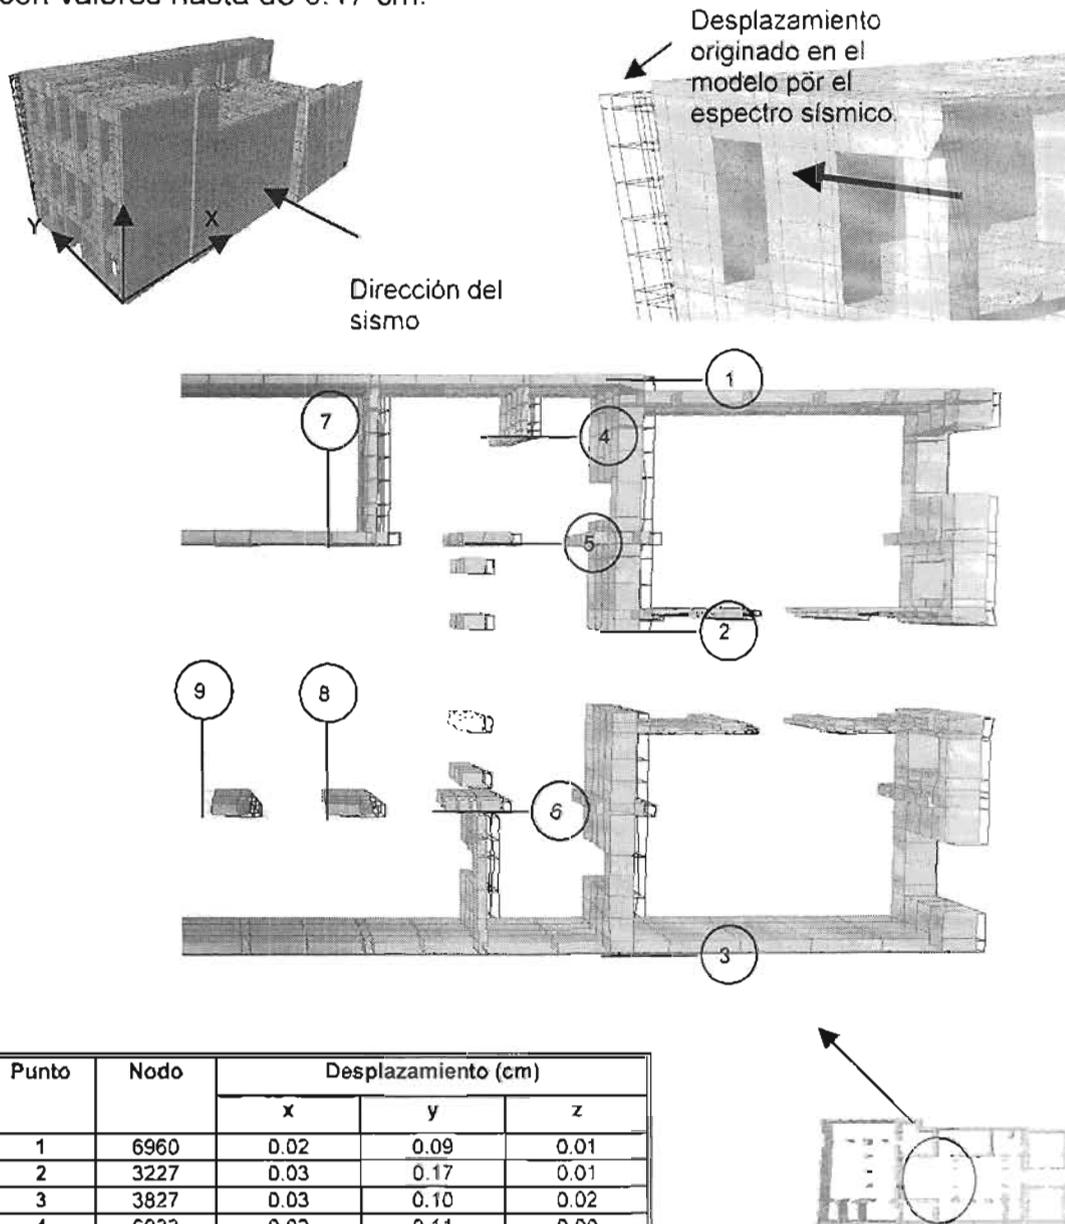
Fig 5.15 Desplazamientos en los muros del patio principal por el análisis sísmico cm

La figura 5.15 corresponde a los desplazamientos de los muros colindantes y de muros interiores, se observa que en el sentido vertical los puntos 3 y 6 sufren un mayor desplazamiento, aún así, estos no son mayores a 0.02 cm y en el sentido horizontal los puntos 2, 8 y 9 son los que mayores desplazamientos experimentan con valores hasta de 0.17 cm.

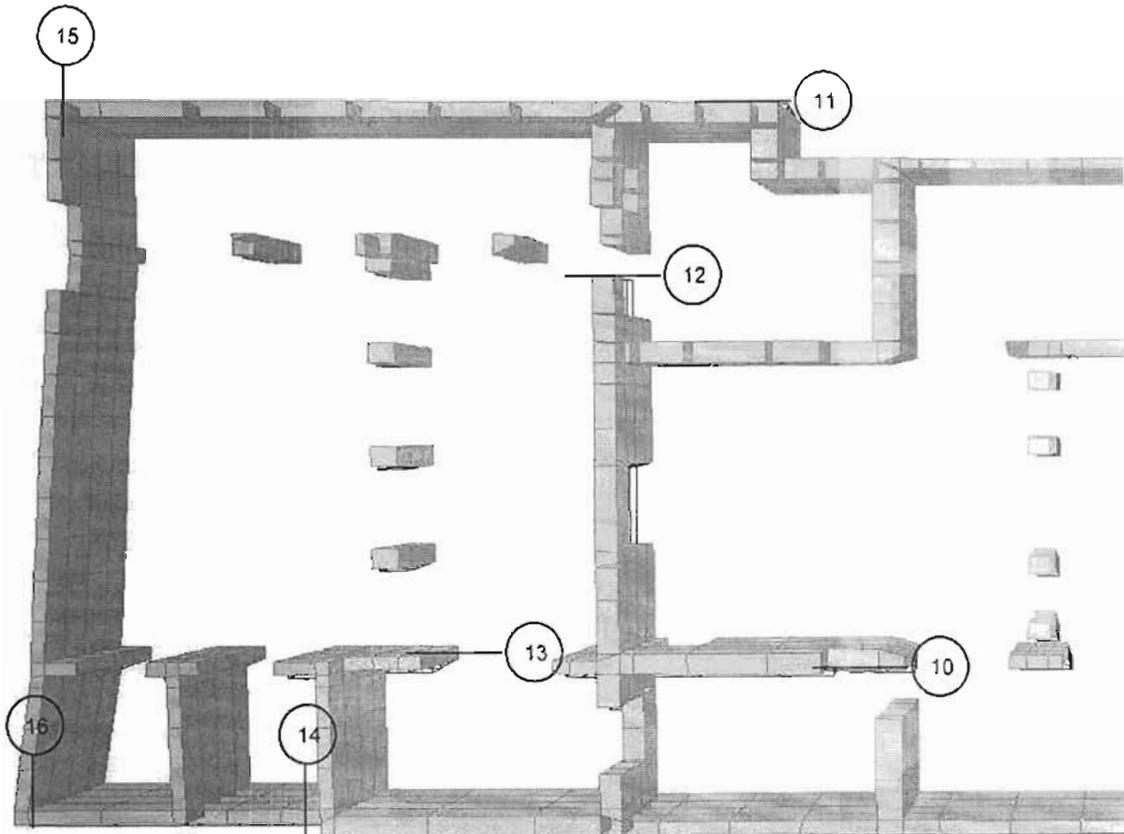
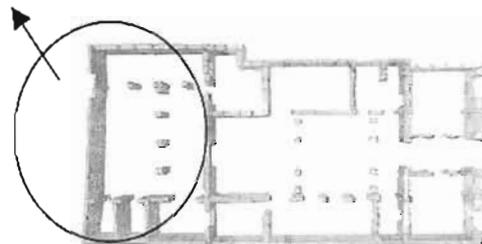
Fig 5.16 Desplazamientos en los muros del patio posterior por el análisis sísmico cm.

La figura 5.16 muestra los desplazamientos de los muros colindantes e interiores del patio posterior, se observa que en el sentido vertical los puntos 15 y 16 sufren un mayor desplazamiento, aún así, estos no exceden de los 0.07 cm y en el sentido horizontal los puntos 10, 12 y 14 son los que mayores desplazamientos experimentan con valores del orden de 0.12 cm.

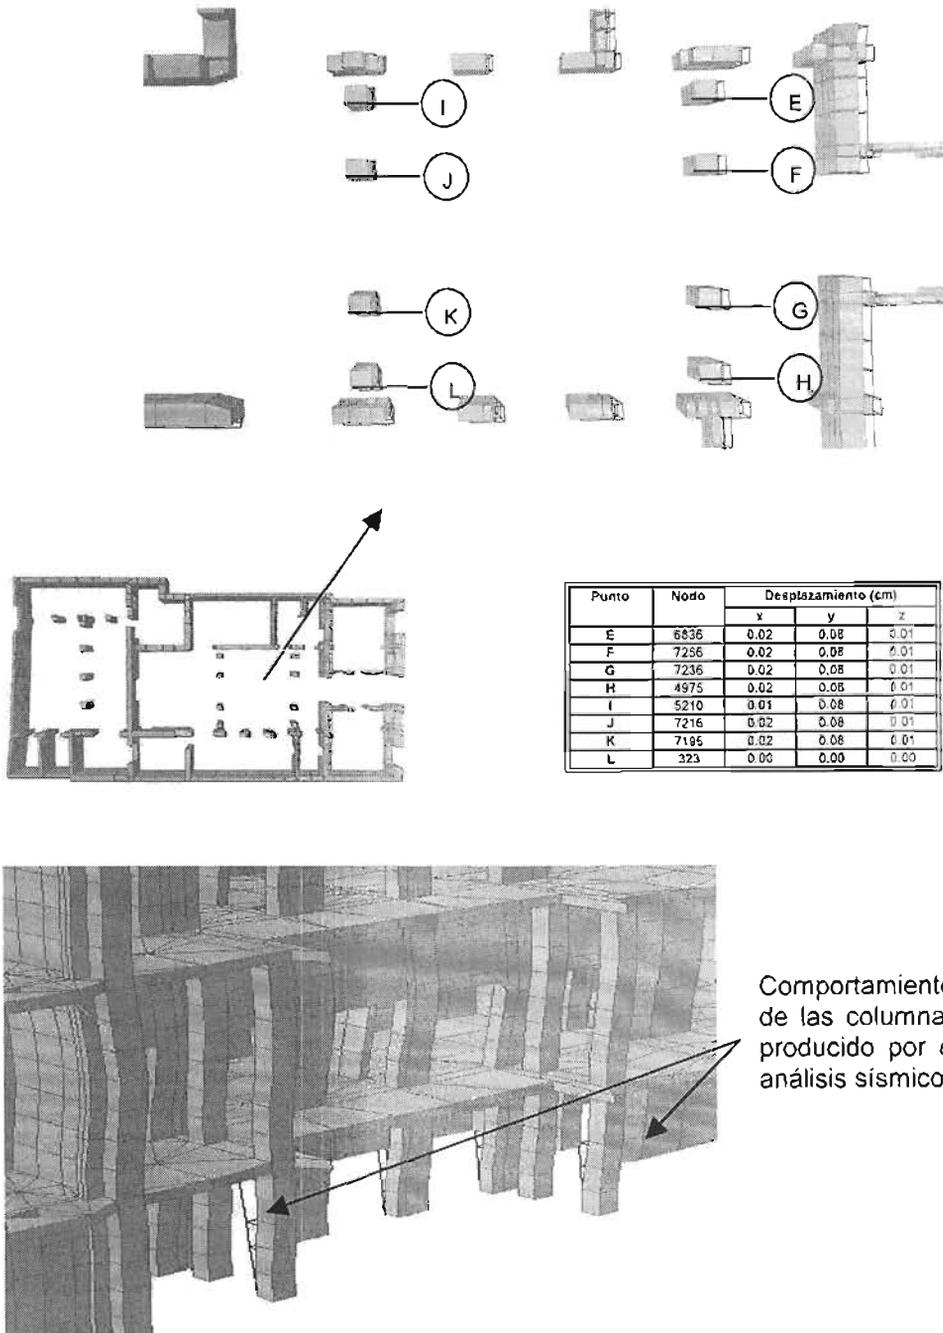
Fig 5.17 Desplazamientos ocasionado en el análisis sísmico a columnas del patio principal

En la figura 5.17 se muestran las columnas del patio principal, donde se observa que todas las columnas tienen un comportamiento similar, ya que en el plano vertical los desplazamientos axiales tienen valores de 0.01 y en el plano horizontal los desplazamientos no exceden de 0.08 cm.

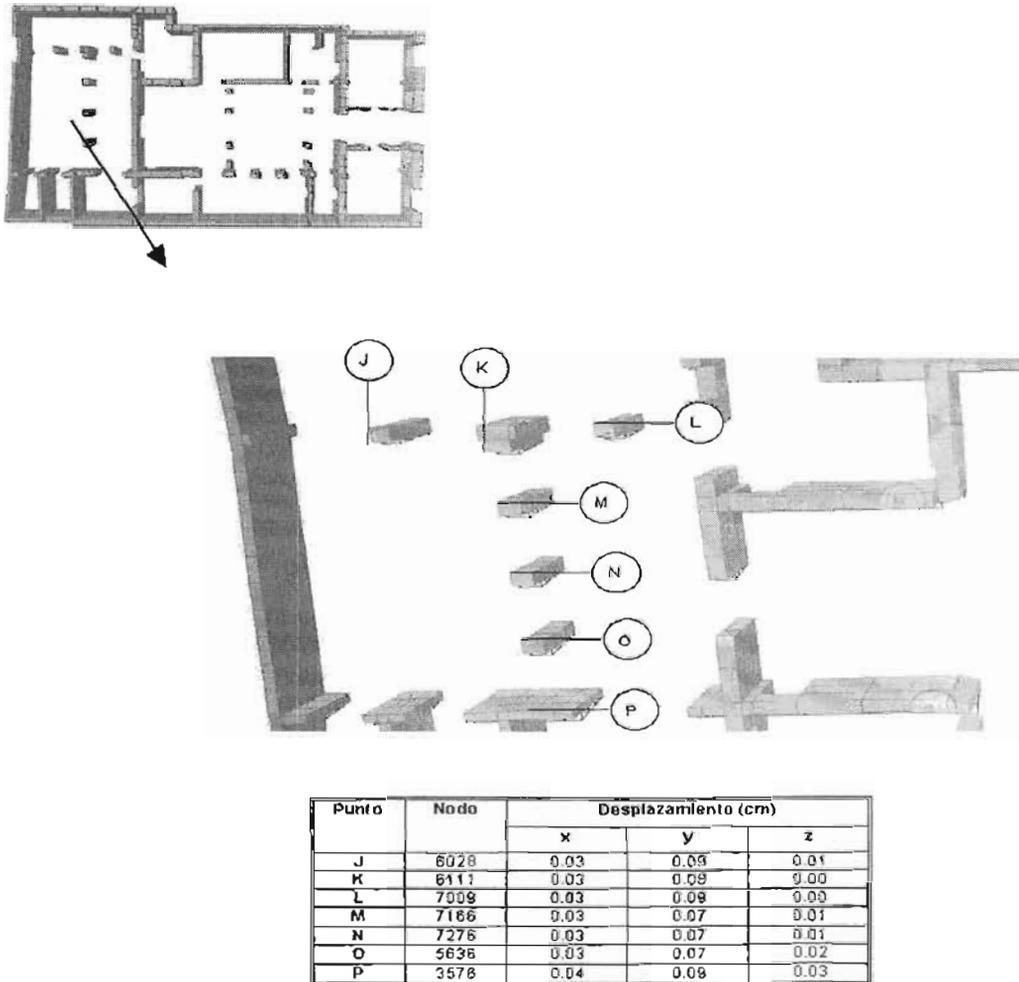
Fig 5.18 Desplazamientos ocasionado en el análisis sísmico a columnas del patio posterior.

La figura 5.18 corresponde a las columnas del patio posterior, donde se observa que las columnas O y P son las que mayor desplazamiento experimentan; aún los desplazamientos axiales tienen valores de 0.03 en la dirección vertical y en el plano horizontal los desplazamientos no exceden de 0.09 cm.

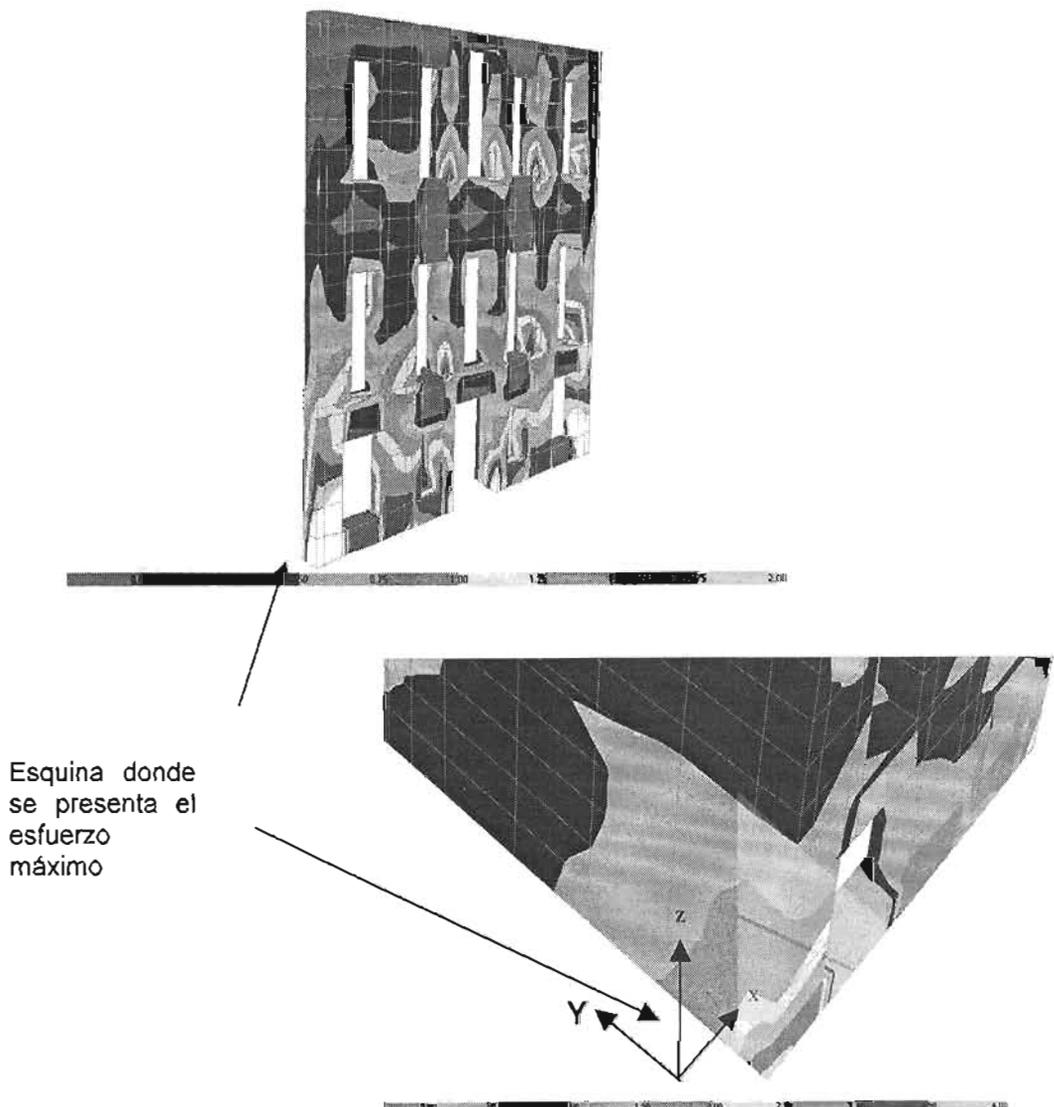
Fig 5.19 Esfuerzos normales en la fachada por el análisis sísmico

La figura 5.19 nos muestra los esfuerzos que se presentan en la fachada del edificio, varían gradualmente en la dirección vertical, los esfuerzos de compresión son casi nulos, y los esfuerzos de tensión no exceden de los 2 kg/cm^2 en la dirección horizontal. En los marcos de las ventanas los esfuerzos de tensión no son mayores de los 0.75 kg/cm^2 .

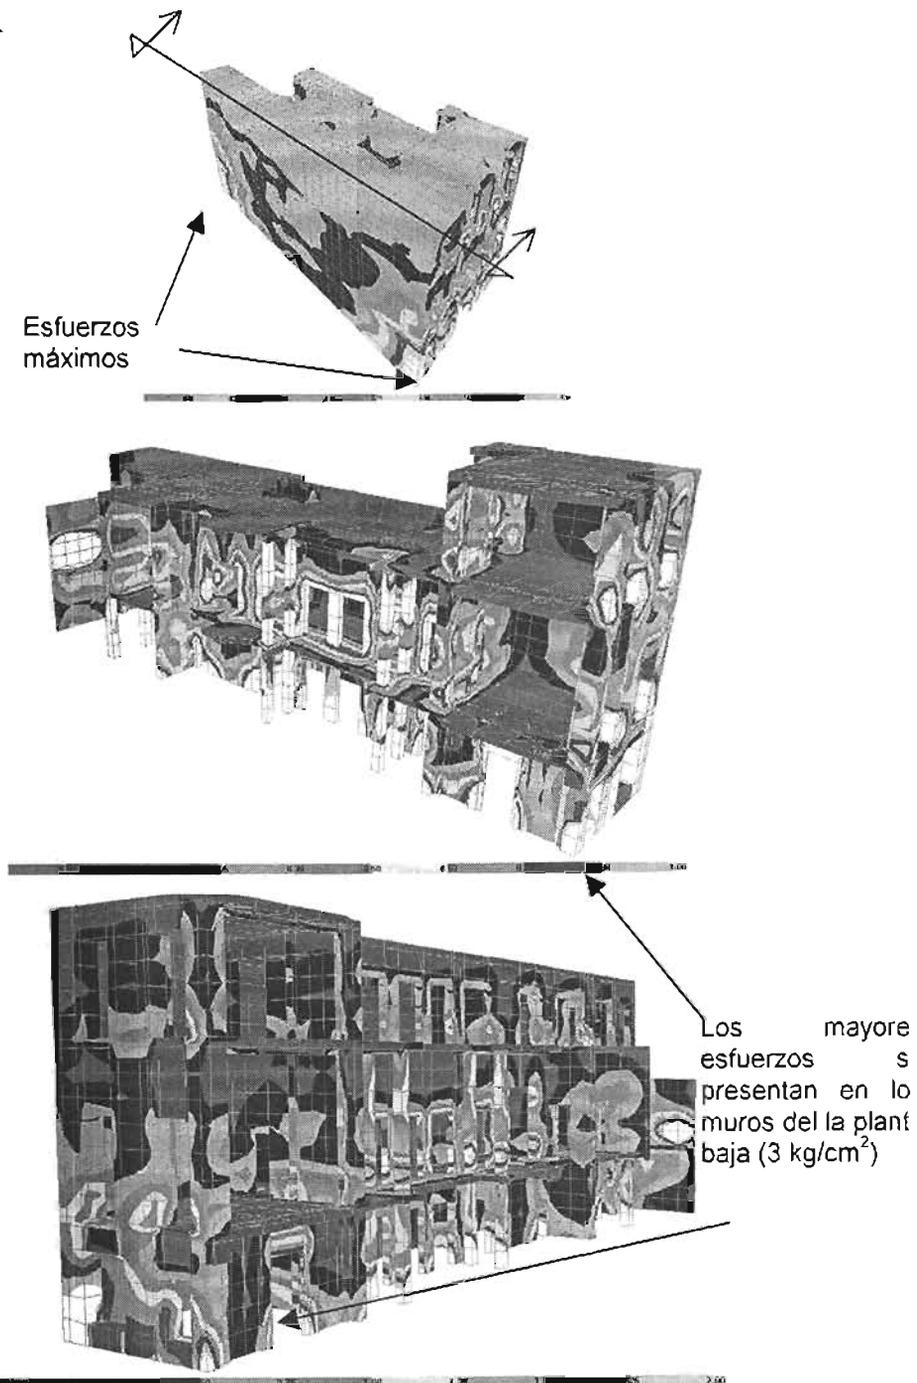
Fig 5.20 Esfuerzos normales en muros en el análisis sísmico

En la figura 5.20 se observan los esfuerzos normales en el plano horizontal, los muros de colindancia experimentan esfuerzos con magnitudes de 4 Kg/cm^2 y los muros interiores muestran concentración de esfuerzos similar pues estos no exceden de los 3 Kg/cm^2 .

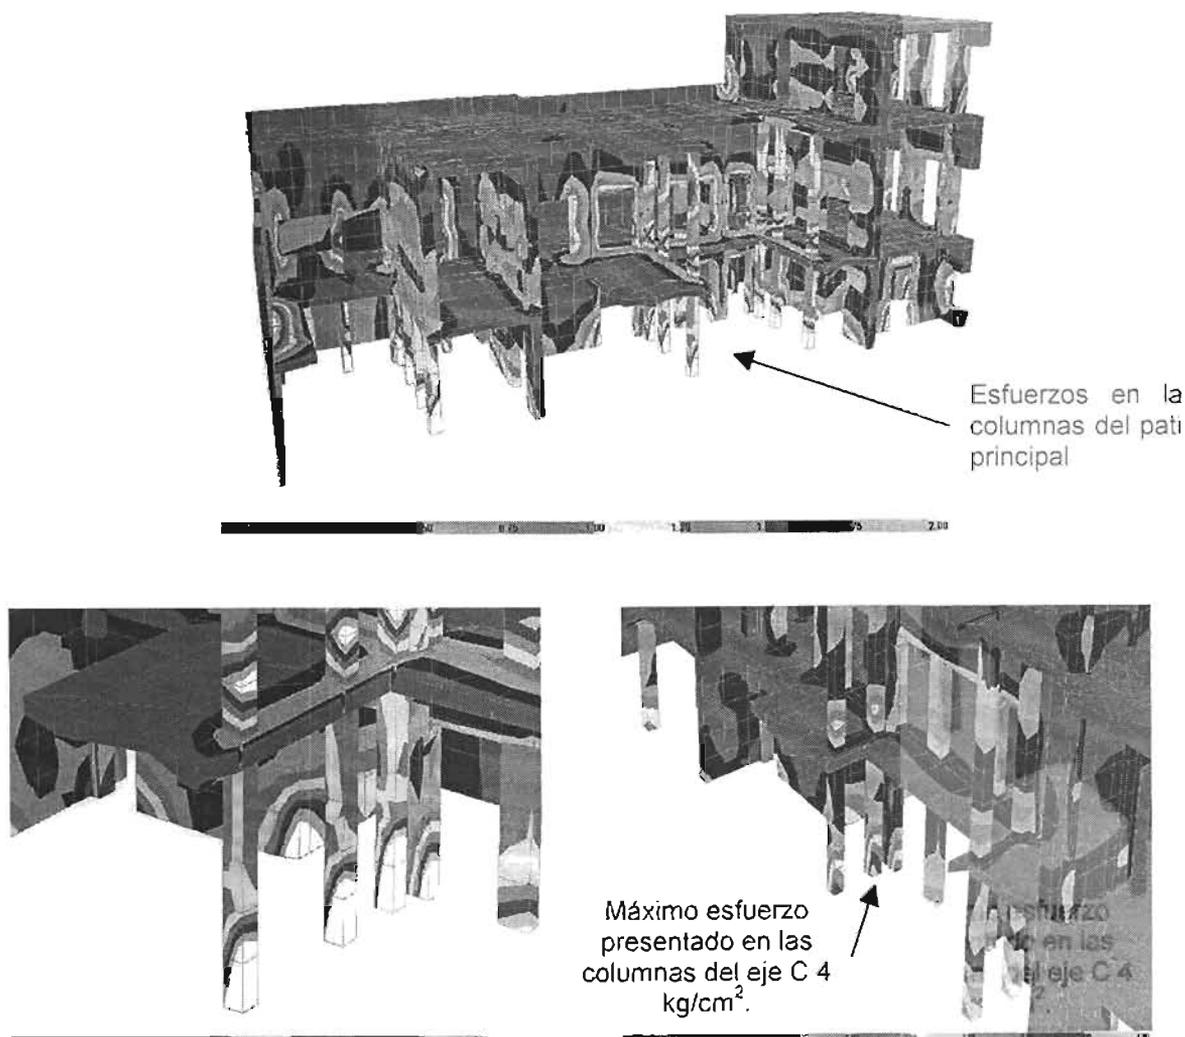
Fig. 5.21 – Esfuerzos normales en las columnas principales, análisis sísmico

En la figura 5.21, se presentan los esfuerzos normales de tensión en las columnas del patio principal, en ellas se puede observar que las columnas del eje C son las que mayor esfuerzo experimentan; dichos esfuerzos alcanzan valores no mayores a los 5 kg/cm^2 en la dirección horizontal.

En zona de los entrepiso existe una concentración de esfuerzos, que altera la variación gradual de los mismos, esto se debe a la acción que se produce por la unión de columnas y losas.

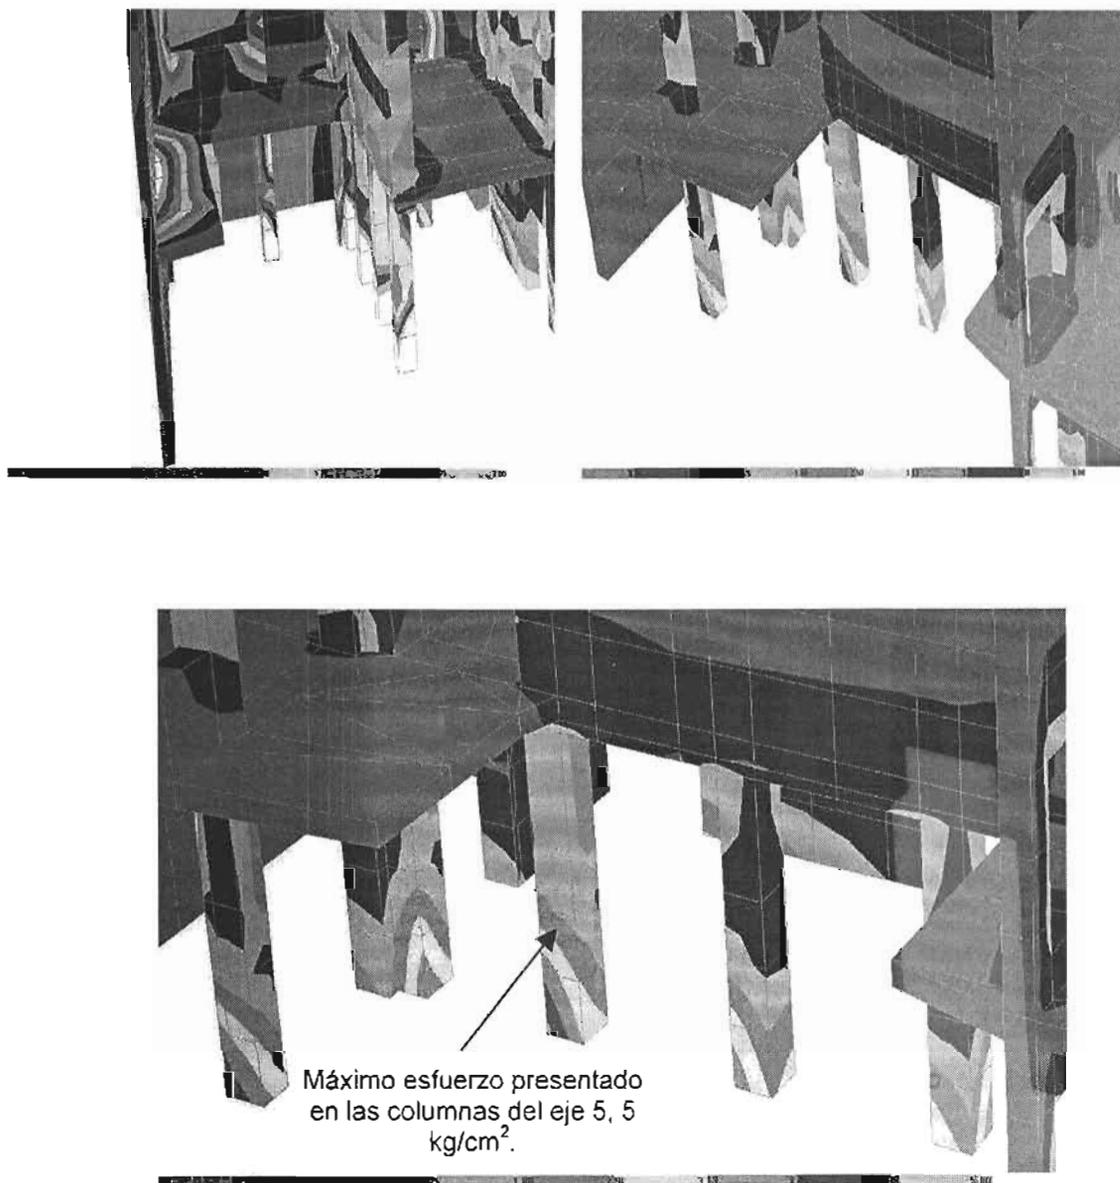
Fig 5.22 – Esfuerzos normales en las columnas patio posterior, análisis sísmico

Las columnas del patio posterior, presentan valores similares a las de las columnas del patio principal, solo en la columna del eje 5, el valor que muestra no excede de los 6 Kg/cm².
