**EL PASEO DE BUCARELI, UN HITO EN LA MORFOLOGÍA DE LA CIUDAD  
DE MÉXICO.**

**INTERVENCIÓN DEL INMUEBLE BUCARELI No. 73**

**T E S I S**

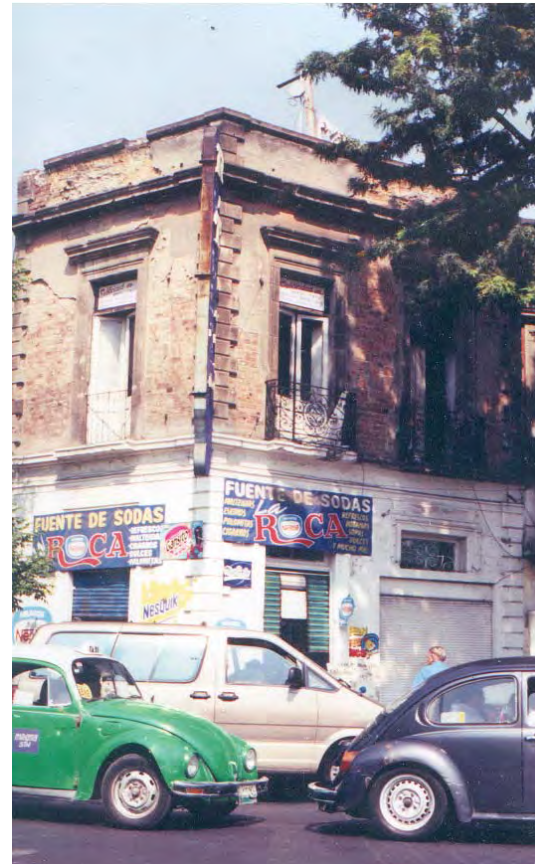
Ver plano EA-01, #2☐◀,  
EA-03, #2☐◀

Como ya había comentado la planta baja es la que presenta mayores alteraciones, por ejemplo, este inmueble se puede decir que está dividido en dos grandes viviendas, que a su vez se subdividen en pequeñas viviendas en casi la mayoría de los espacios que la conforman. Y otra sección de comercios ubicada en la planta baja, correspondiente a la Fachada Sur y parte de la Fachada Oriente. En uno de estos comercios se encuentra una vivienda en la parte intermedia de esta planta y la planta siguiente, la cual se encuentra en graves condiciones pues la techumbre de la planta alta presenta humedad y ha sido apuntalada para evitar su derrumbe.

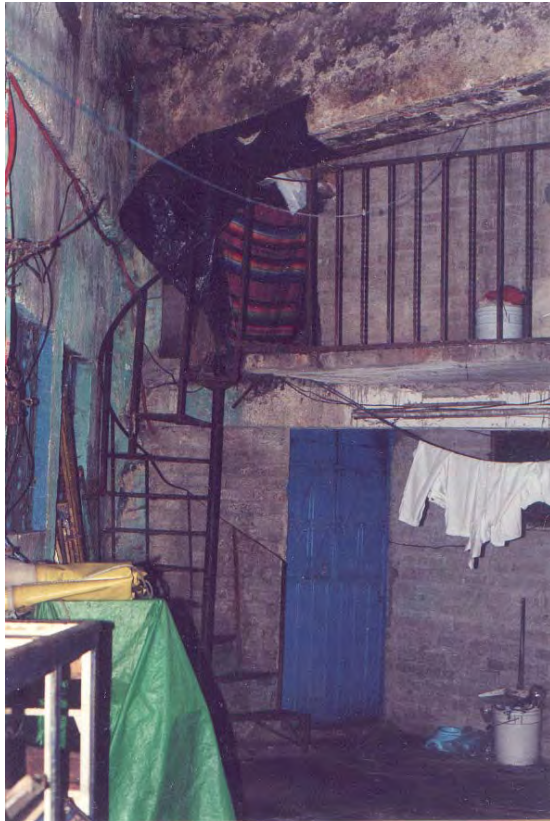
( Ver plano EA-01, #5[icon], EA-02, #5[icon])

En la parte posterior y lateral izquierda de este patio se encuentran otra serie de viviendas, donde los muros que las conforman están totalmente húmedos, al igual que la techumbre del patio y una serie de instalaciones eléctricas colocadas por fuera, que resultan un tanto peligrosas.

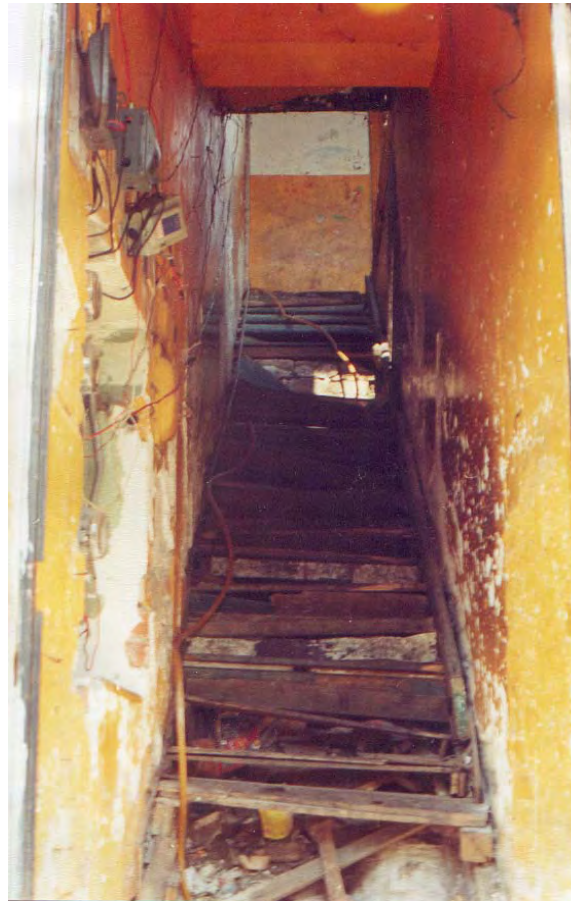
( Ver plano EA-01, #6 )

Hacia la izquierda, se encuentra un muro mutilado, como se puede apreciar en la fotografía No. 1. Este acceso conduce hacia unas viviendas adaptadas en esta parte del inmueble, ya que el acceso original fue modificado para dar lugar a otra vivienda, misma que está hecha a base de un bastidor de madera forrado con triplay, toda la comunicación de estas viviendas es por medio de un pasillo generado por dicha habitación.

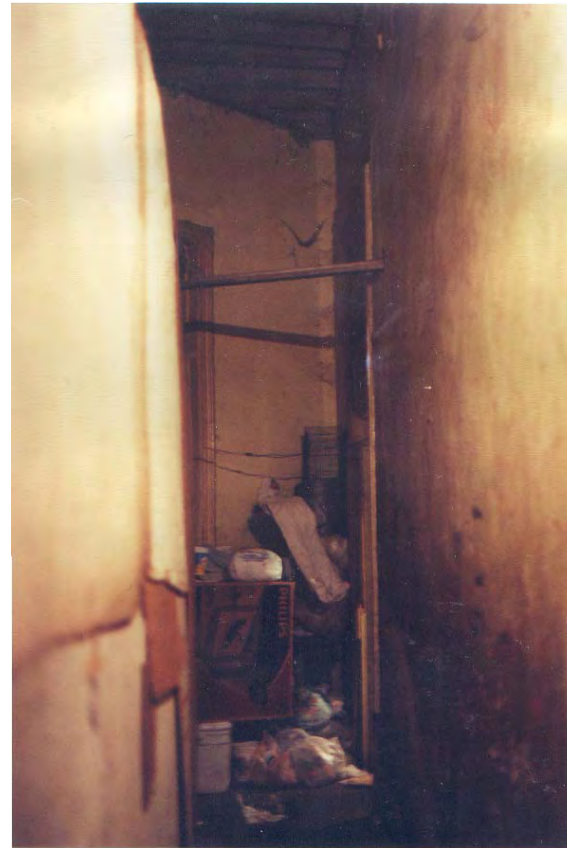
( Ver plano EA-03, #8◻◁ ) **No. 2**

En la fotografía No. 2, se puede apreciar el pasillo generado por la vivienda adaptada y hecha de triplay, donde al final se aprecian dos puertas, una a mano izquierda, la cual es otra vivienda adaptada en uno de los espacios que anteriormente conformaban el inmueble. Y otra puerta hacia la izquierda, el cual da hacia otro vestíbulo. Este vestíbulo comunica a un baño, que da servicio a las viviendas localizadas en esta zona y a su vez, comunica con otras viviendas, una hacia la derecha y otras dos hacia la izquierda, las cuales se encuentran divididas por unas mallas de gallinero y forradas con triplay, y al final de estas viviendas, se encuentra la última de las habitaciones que da hacia la calle de Atenas y que también fueron parte de los espacios originales que modificaron.

En general, las condiciones de esta parte del inmueble son aceptables, aunque en algunas partes del piso de madera se encuentran piezas rotas o enmohecidas por la presencia de humedad, ocasionando peligro para los habitantes de estas viviendas. La mayoría de las puertas, tanto exteriores como interiores, son las originales, aunque con ciertos deterioros por la falta de mantenimiento y cuidado; sin embargo, casi todos los oscuros han desaparecido, pero sabemos de ellos por los restos de marcos y bisagras encontrados en el lugar.

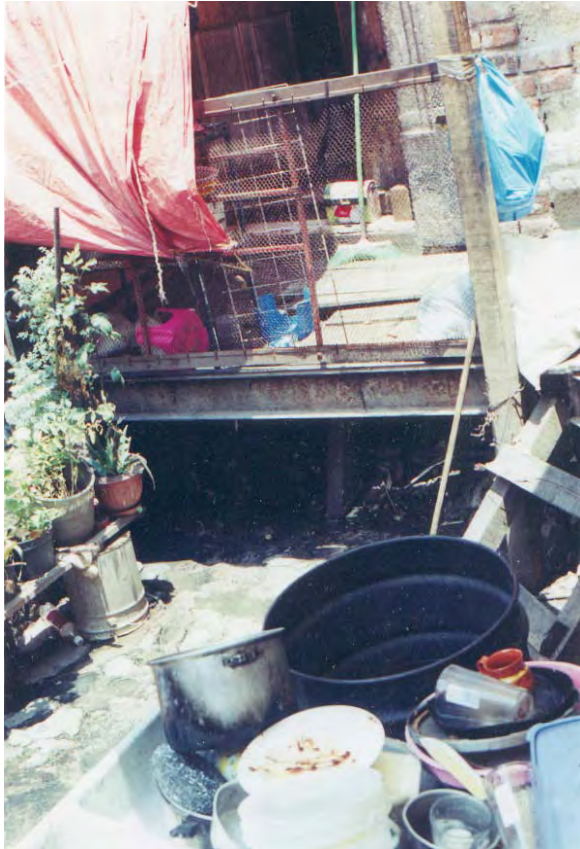
( Ver plano EA-03, #13◻◁ )

Estas viviendas son las que se encuentran en mayor grado de deterioro pues en algunas partes, la techumbre fue cambiada o simplemente tiene filtraciones, motivo por el cual ha generado en los muros la presencia de flora parásita como moho, además de la disgregación del material con que están hechos estos muros. Cabe hacer la aclaración que para esta zona de viviendas existe otro baño, en el cual, el muro fue mutilado, abriendo un vano para tener acceso a éste.

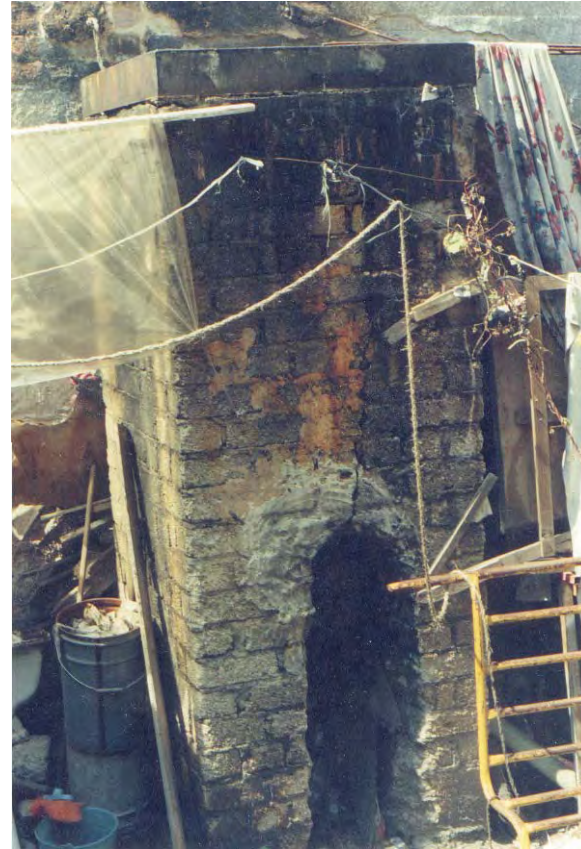
( Ver plano EA-03, #14◻◁ )

El patio trasero presenta un desnivel, donde se puede apreciar la existencia de unas viguetas de acero, las cuales soportaban una parte del pasillo que daba comunicación a las habitaciones por este lado exterior.

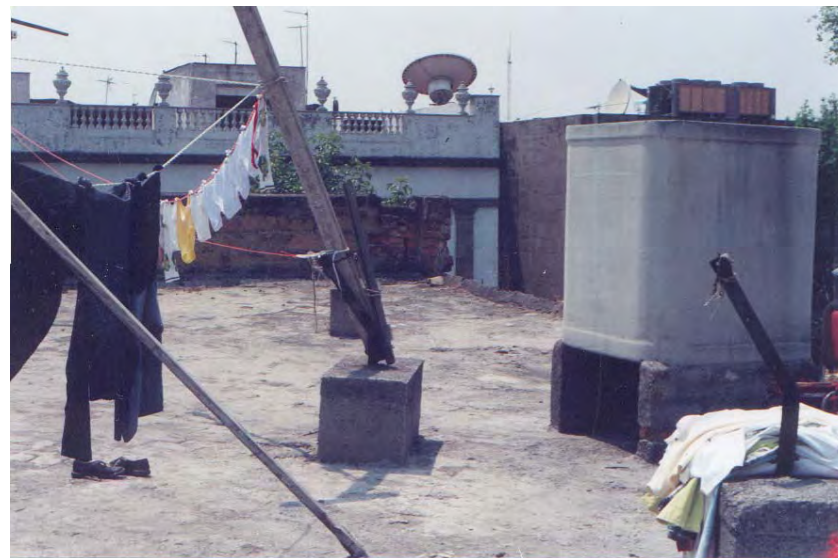
( Ver plano EA-04, #16<sup>Ⓜ</sup> )

En la planta de azotea se encuentra un antepecho que rodea el perímetro del inmueble, aunque en la parte central, que da a la Fachada Principal, no existe dicho antepecho, en su lugar se han puesto unas mallas.

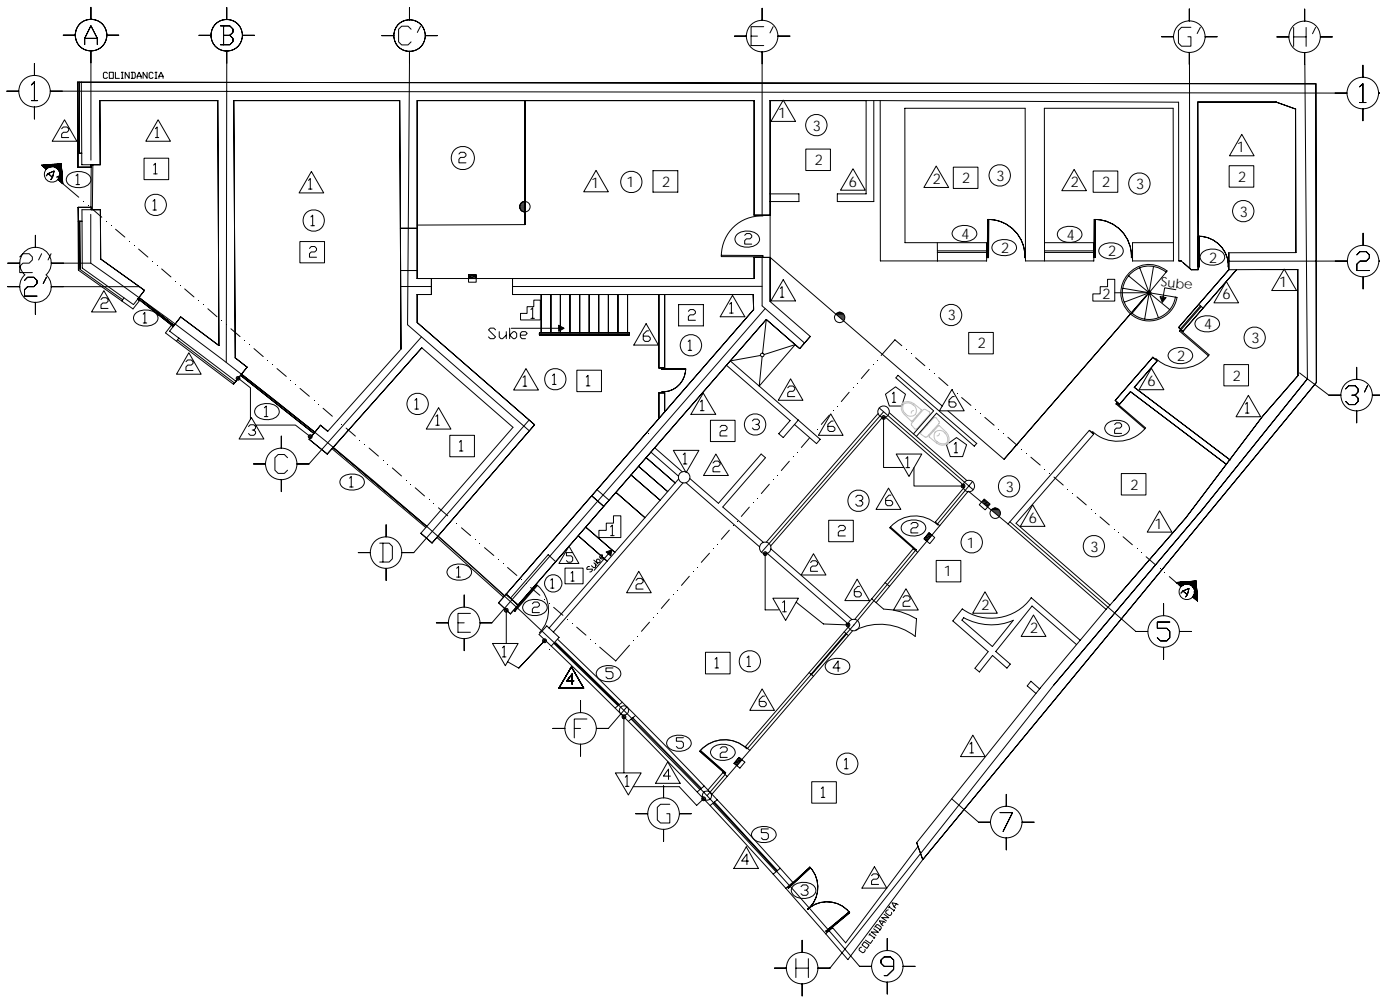
- ① Vigas y/o piezas faltantes, entarimado de madera húmeda y/o vencida con terrado aglutinado.
- ② Viguetas de acero y lám. de zinc corroído con terrado aglutinado.
- ③ Losa añadida de concreto armado de 12 cms., de espesor.

- ∇ Escalera de madera podrida con piezas faltantes.
- ∇ Escalera de caracol como agregado.

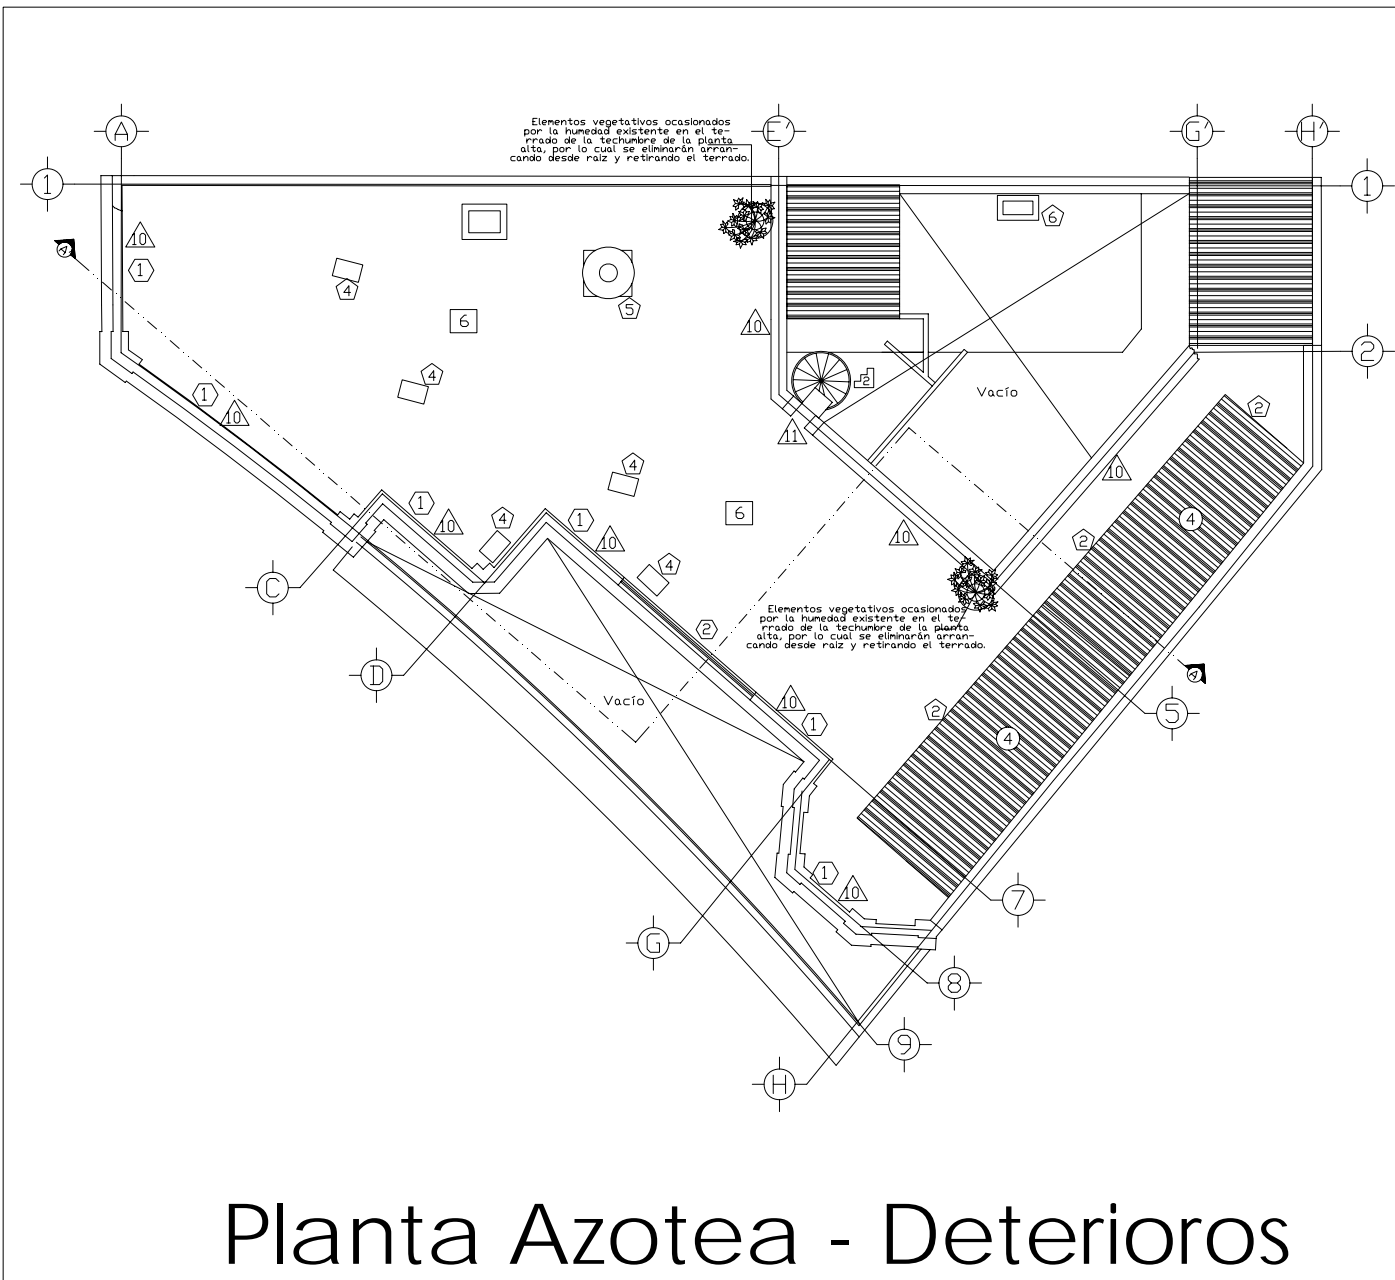
<b>PROYECTO RESTAURACIÓN</b>		<b>TESIS</b>
		INTERVENCIÓN DEL INMUEBLE BUCARELI 73. Propietario: INSTITUTO DE VIVIENDA Ubicación: CALLE BUCARELI No. 73, Col. Juárez, Del. Cuauhtémoc, México, D.F. Proyecto: ANA LOURDES CORTÉS ARROJO		escuela: S/ESC. plano: De-04 Agosto - Septiembre 2005

- MUROS**
- ▲ Pretel de sillares de tepetate disgregado y con restos de aplanado cal-arena
  - ▲ Pretel de sillares de tepetate modificado por la abertura de un vano.
- TECHOS**
- 4 Polines de madera húmeda y venciada y lámina acanalada rota como agregado.
- PISOS**
- 6 Lechada y enladrillado con flora parásita.
- ESCALERAS**
- Escalera de caracol como agregado.
- OTROS ELEMENTOS**
- 2 Malla de gallinero agregada como elemento divisorio de espacios habitables.
  - 4 Bases para soporte de espectáculo, como agregado.
  - 5 Base para tinaco de tabicon aligerado y tinaco de 1500ml, como agregado.
  - 6 Tiro de chimenea de tabique como agregado.
- CANTERA**
- 1 Remate de pretel de cantera rosa de chiluca y/o piezas faltantes o exfoliadas.
  - 2 Piezas de balastrada de cantera rosa de chiluca dispersas y con flora parásita.

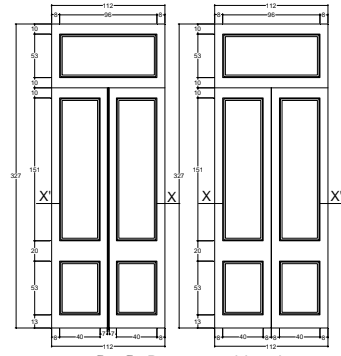
③ ④ Puerta entablada de dos hojas.

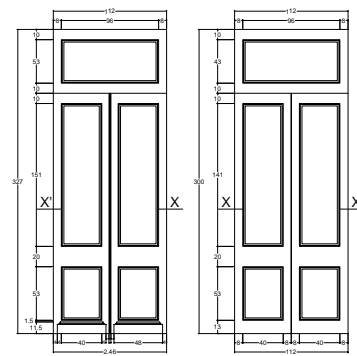
① ② Puerta entablada de dos hojas con vidrio.

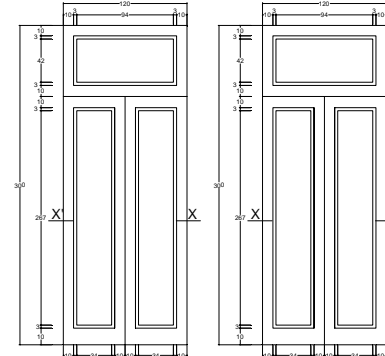
⑮ Puerta entablada de dos hojas con vidrio.

- ⑮ Integración de puerta de 2 hojas, con vidrio de 6mm, marco de madera de 4", anteojo con vidrio, realizando el mismo tratamiento para madera nueva antes mencionado.

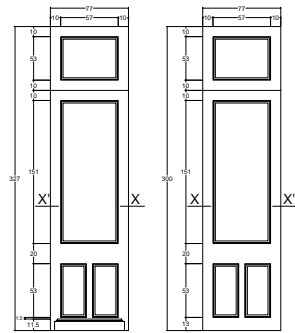
⑤ ⑥ Puerta entablada de una hoja con vidrio.

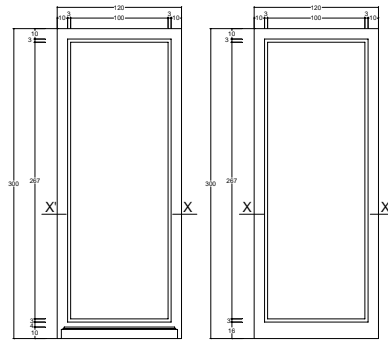
⑫ Ventana de madera fija de una hoja

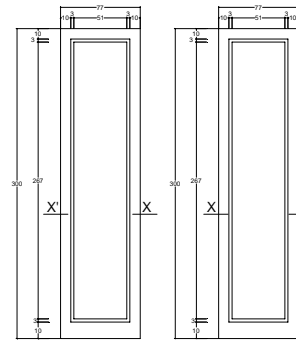
⑬ Ventana de madera fija 1 hoja con vidrio.

- ⑬ Reintegración y/o restitución de pizas, de puerta entablada de 1 hoja, con vidrio, de antepecho con vidrio; marco, oscuro de 2 hojas y guardaduro de madera seca, previamente desinfectada con aceite de linaza, pentaclorofenol al 5%, se aplicará cera de abeja y barniz mate como acabado final. Reintegración de juego de herrajes

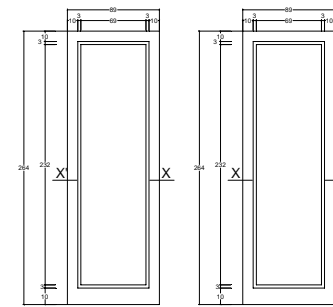
⑭ Ventana de madera fija una hoja con vidrio.

- ⑭ Integración de ventana fija de 3.00x0.77m., de vidrio de 6mm, marco de madera de 4", realizando el mismo tratamiento para madera antes mencionado.

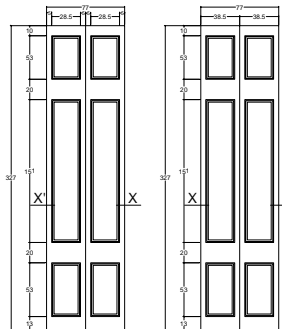
⑦ ⑧ Oscuro de 2 hojas
