UNIVERSIDAD NACIONAL AUTÓNOMA DE MÉXICO

Análisis Espacial de Estructuras Dañadas en la Delegación Cuauhtémoc por los Sismos de 1985

T E S I S

INGENIERO CIVIL

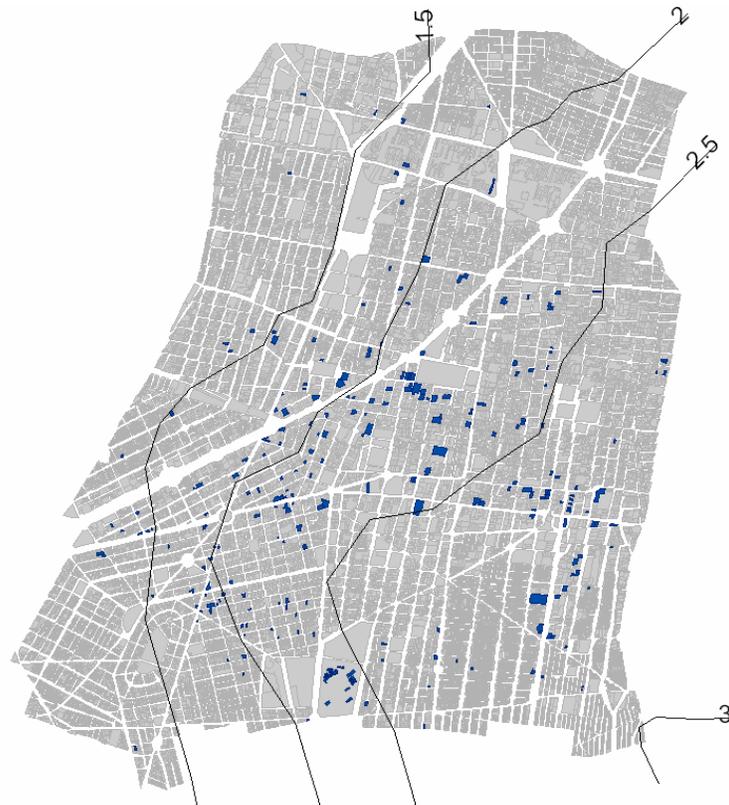
Figura 1.21 Distribución de las estructuras dañadas por los sismos de septiembre de 1985

La figura 1.21 muestra la distribución espacial de las estructuras dañadas en los sismos de 1985; ésta es la capa del Sistema de Información Geográfica que contiene datos del reporte de daños del Instituto de Ingeniería de la UNAM (Meli y Miranda, 1986; Rosenblueth y Meli, 1986). Observamos que las estructuras dañadas se ubicaron en su mayoría en las colonias Centro, Doctores, Condesa, Morelos, Obrera, Roma y Juárez principalmente, en la franja que representa al suelo con período dominante de 2.0 a 2.5 segundos.

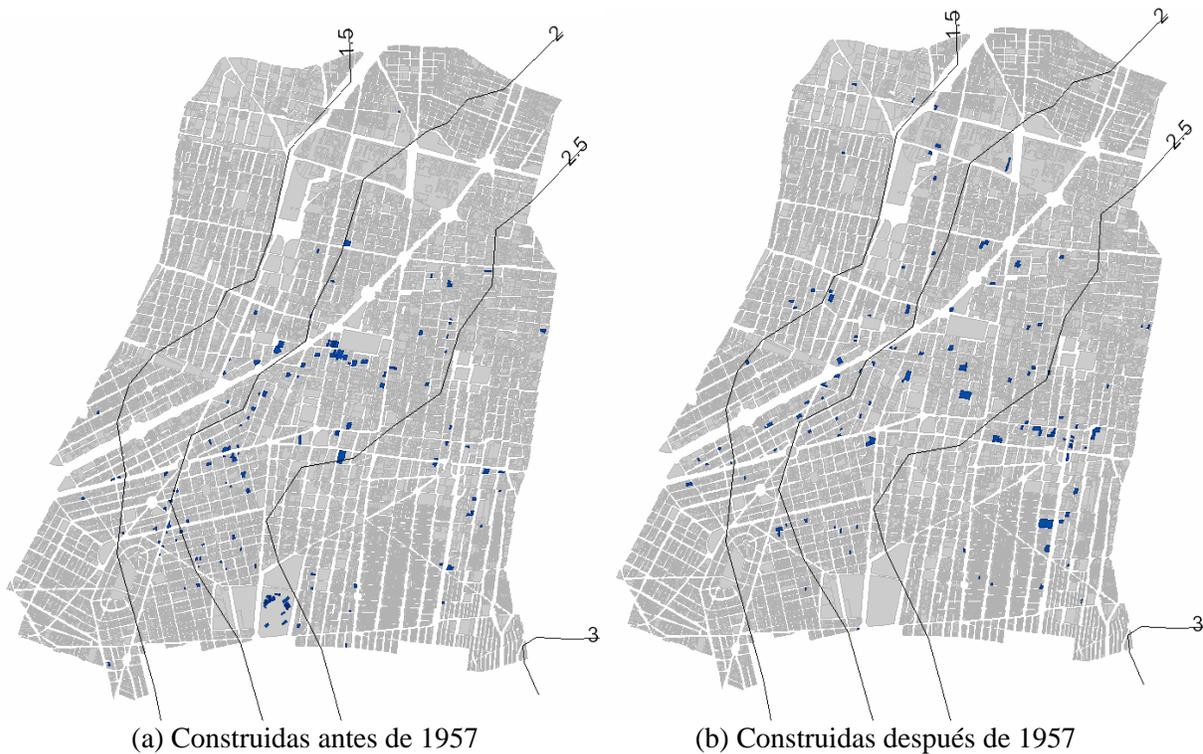
Figura 1.22 Estructuras dañadas por los sismos de septiembre de 1985. Según el año de construcción: (a) Construidas antes de 1957, (b) Construidas después de 1957

No existe una relación entre el año de construcción de las estructuras afectadas y su ubicación (figura 1.22), y no podemos decir que hubo un foco de estructuras dañadas construidas antes de 1957 ya que la distribución es igual en toda la delegación Cuauhtémoc, vemos como algunas de las estructuras dañadas construidas después de 1957 se encuentran ubicadas en las principales avenidas. Como se mencionó anteriormente existió una proporción similar de estructuras dañadas construidas antes y después de 1957, el 54% y el 46% respectivamente, considerando que en el período de 1957 a 1985 se construyó o modificó el 56% de las estructuras existentes en ese año, podemos decir que no existió una mejora considerable en la forma de construir después de 1957, aún cuando ya existía un nuevo reglamento de construcción originado por el sismo de 1957. Esto se debe a la forma en que evolucionó la manera de construir en ese período, situación que se ve hasta nuestros días, la tecnología y modos de construir evolucionan, mientras que los reglamentos se encuentran rezagados.

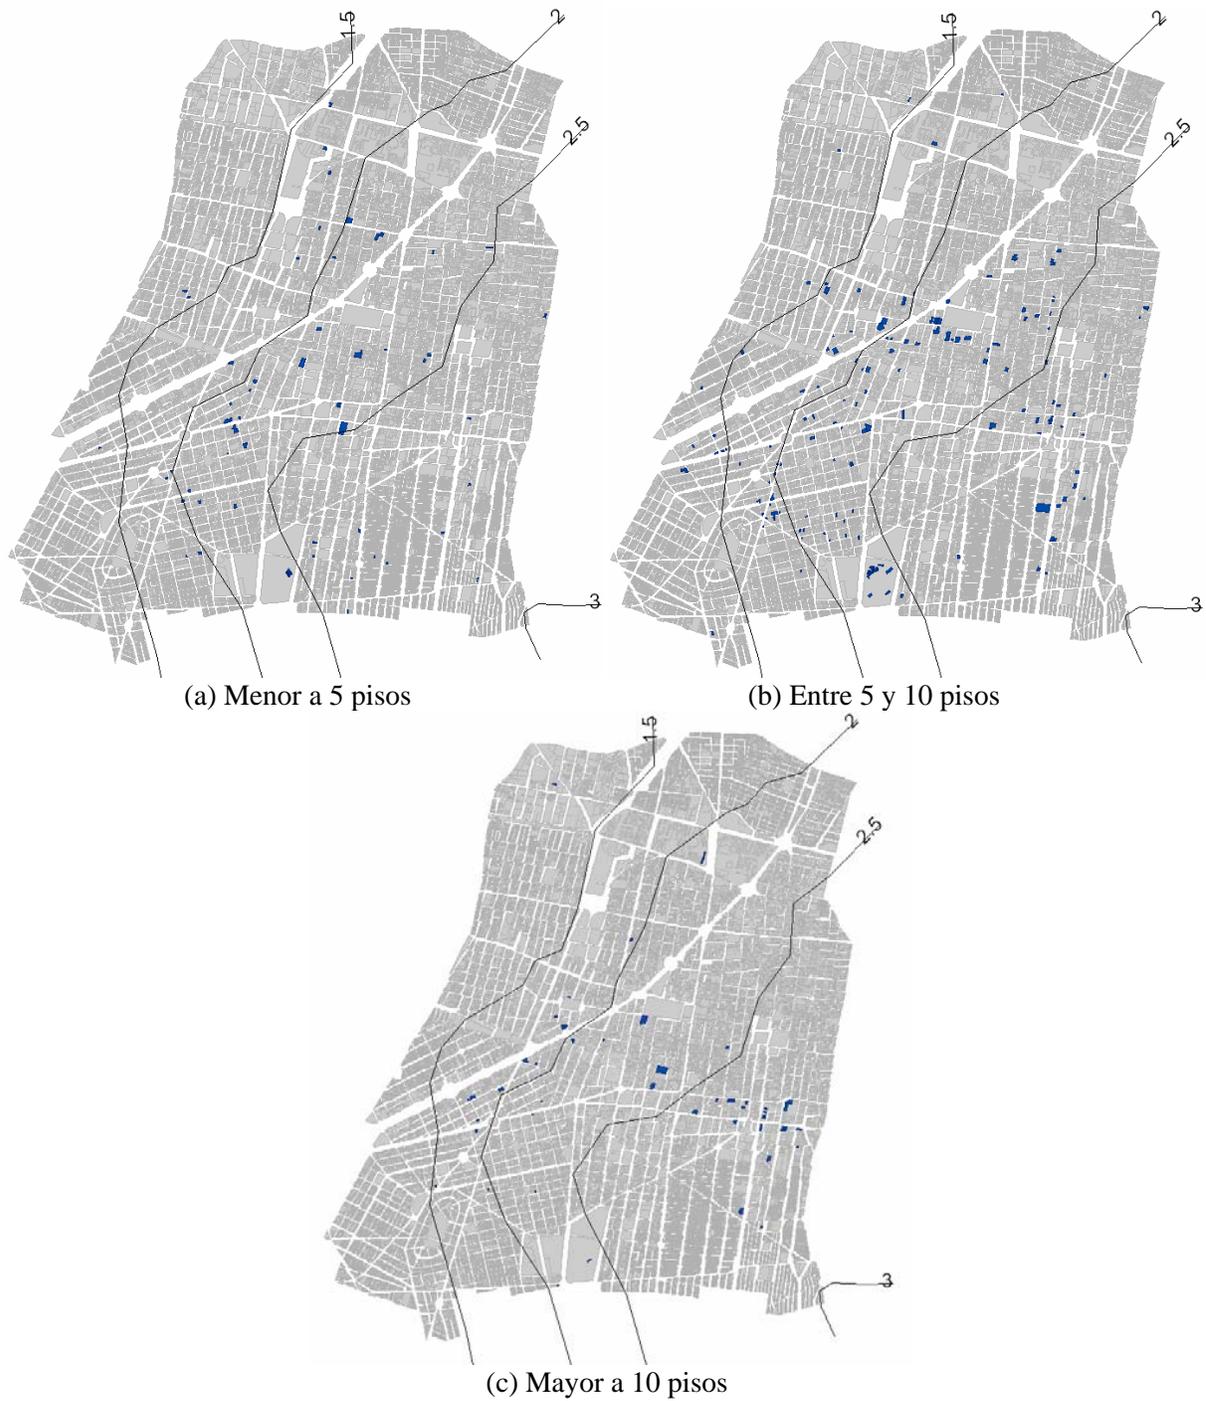
Figura 1.23 Estructuras dañadas en los sismos de septiembre de 1985. Según el número de pisos: (a) Menor a 5 pisos, (b) Entre 5 y 10 pisos y (c) Mayor a 10 pisos

En la figura 1.23 se presenta la distribución de estructuras dañadas según el número de pisos. Vemos como hay una concentración clara de estructuras de cinco a diez pisos ubicadas en la franja de períodos predominantes del suelo de 2.0 a 2.5 segundos. En la sección 1.3 vimos la distribución de estructuras existentes hasta 1985, recordando, las estructuras con un número de pisos menor a cinco se encontraban distribuidas uniformemente por toda la delegación. Esto hace más notoria la concentración de estructuras dañadas con menos de cinco pisos ubicadas en la franja de períodos del suelo de 2.0 a 2.5 segundos.

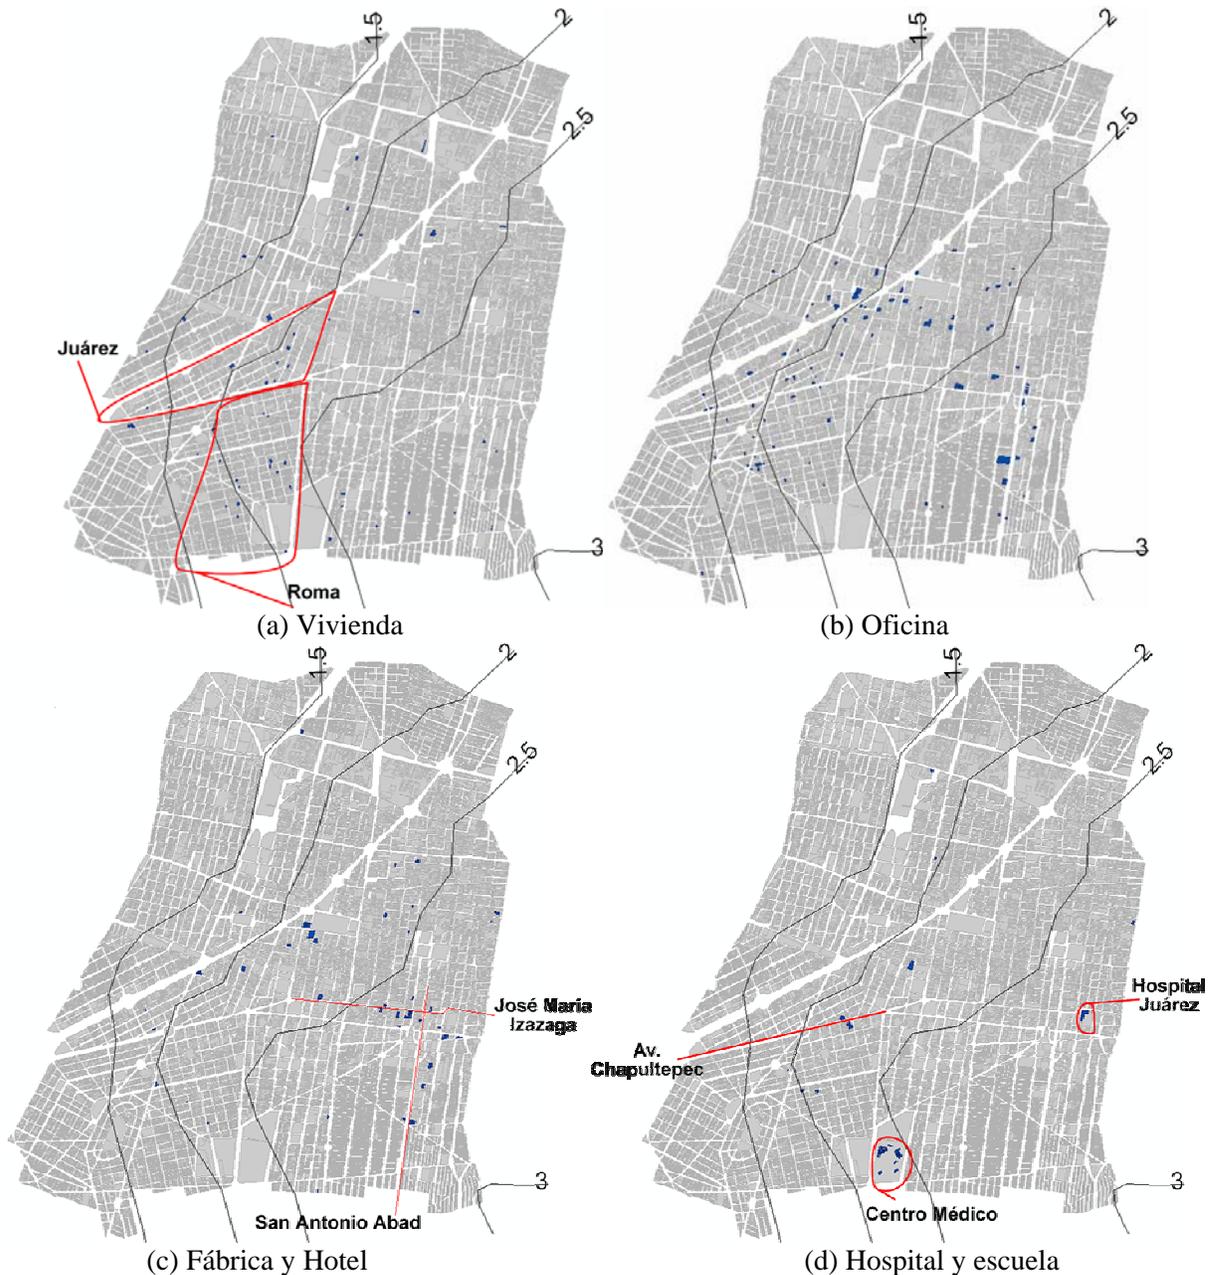
Figura 1.24 Estructuras dañadas en los sismos de septiembre de 1985 según su uso: (a) Vivienda, (b) Oficina (c) Fábrica y hotel, (d) Hospital y escuela

La figura 1.24 muestra la distribución de estructuras dañadas a partir del uso que tenían. En particular se observa como el uso vivienda (figura 1.24a) se localizó en las colonias Roma y Juárez, mientras que el uso oficina (figuras 1.24b) se encontró en la colonia Juárez, observamos los usos fábrica y hotel (figura 1.24c) que sufrieron daños se encontraban sobre San Antonio Abad y José María Izazaga. En la figura 1.24d vemos la ubicación de los hospitales, Centro Médico y Hospital Juárez, también se notan las escuelas que estaban en Avenida Chapultepec.

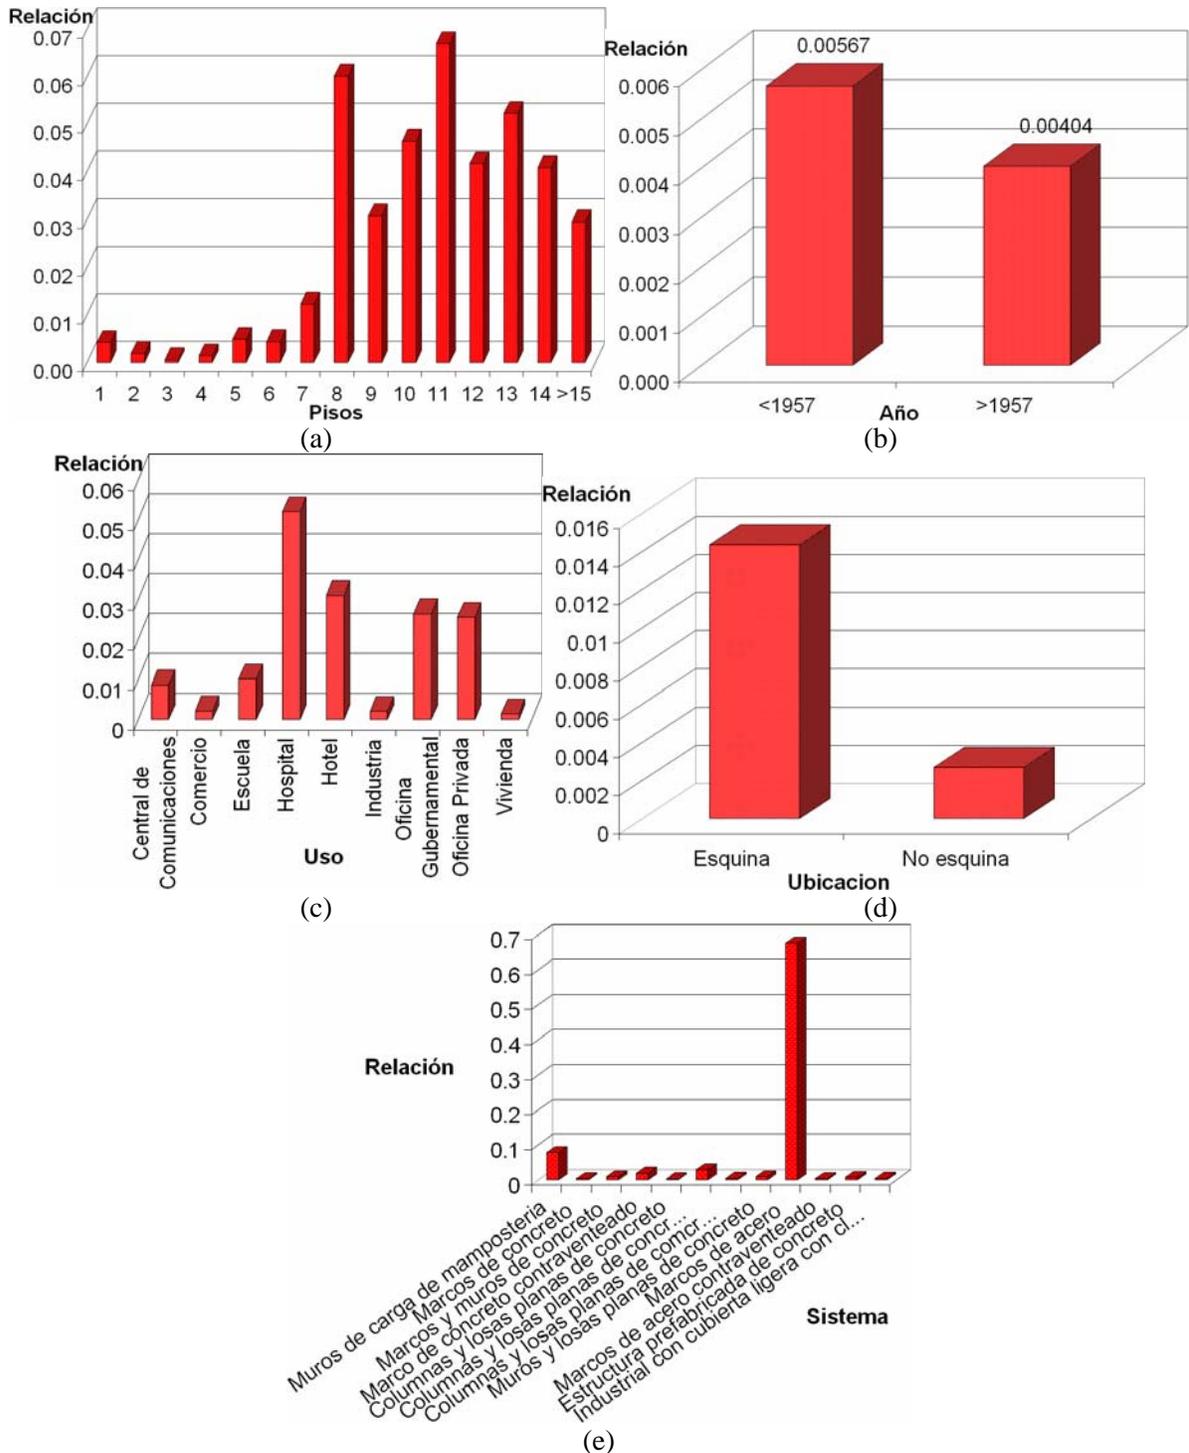
Figura 1.25 Estructuras dañadas en los sismos de septiembre de 1985, al calcular el cociente estructuras dañadas/estructuras existentes por: (a) Pisos, (b) Año construcción, (c) Uso, (d) Ubicación, (e) Sistema Estructural

Podemos observar que del universo de estructuras existentes en la delegación Cuauhtémoc en 1985, las de más de ocho pisos (figura 1.25a), las antiguas construidas antes de 1957 (figura 1.25b), los hospitales, hoteles y oficinas (figura 1.25c), las estructuras en esquina (figura 1.25d) y las construidas con marcos de acero (figura 1.25e), fueron las que se dañaron con el sismo, ya que éstas tuvieron una

relación, mayor de estructuras dañadas entre las existentes. La mayoría de las estructuras que estaban construidas con marcos de concreto se dañaron y también existió un gran número de estructuras dañadas que fueron construidas con muros de mampostería. Las viviendas y en general las estructuras de tres pisos relativamente no se dañaron con los sismos.

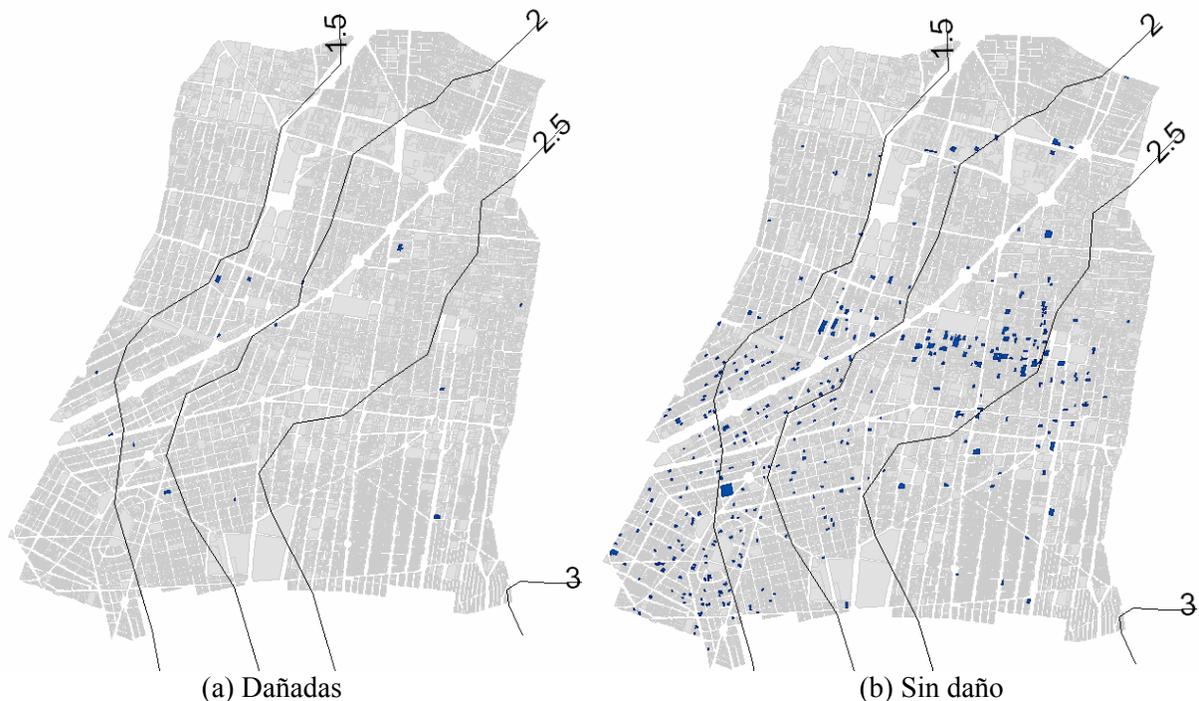
Figura 2.2 Distribución de las estructuras con 8 pisos construidas con columnas y losa plana de concreto caso 1: (a) Dañadas, (b) Sin daño

El primer caso lo componen estructuras dañadas de ocho pisos construidas con columna de concreto y losa plana las cuales se encontraban en la colonia Cuauhtémoc, Tabacalera, Condesa, Roma, Doctores, Tránsito y Centro, la distribución de éstas se muestra en la figura 2.2a, la mayor parte las estructuras con estas características se localizaron en el área comprendida entre los períodos del suelo predominantes de 1.5 a 2.0 segundos.

Un resumen de las características de las estructuras dañadas de este caso se muestra en la tabla 2.1, se observa que en éstas el daño fue ocasionado por la estructuración irregular que provocó torsión ya sea por la ubicación en esquina o por la diferencia de geometrías en los elementos estructurales en los pisos colapsados. En segundo lugar el daño fue provocado por el golpeteo, provocado por grandes desplazamientos y porque las estructuras no contaban con junta constructiva de dimensiones

adecuadas, también el daño fue provocado por sobrecarga. El golpeteo fue el factor que más dañó a las estructuras construidas después de 1957, ya que éstas no fueron diseñadas para evitar el golpeteo.

En la figura 2.2b se muestra la distribución de estructuras de ocho pisos construidas con columna y losa plana existentes en 1985 que no sufrieron daño. Se muestran aquellas vulnerables, que presentaban irregularidades así como las que se encontraban en esquina, por lo que podrían haber presentado torsión al momento del sismo, que es uno de los factores que dañaron a las estructuras de este caso. Éstas se encontraban en las colonias Centro, Condesa, Juárez y Cuauhtémoc; haciendo la comparación entre las que se dañaron y las que no, vemos que aún cuando en la colonia Centro existieron estructuras vulnerables construidas antes de 1957, éstas no se dañaron.

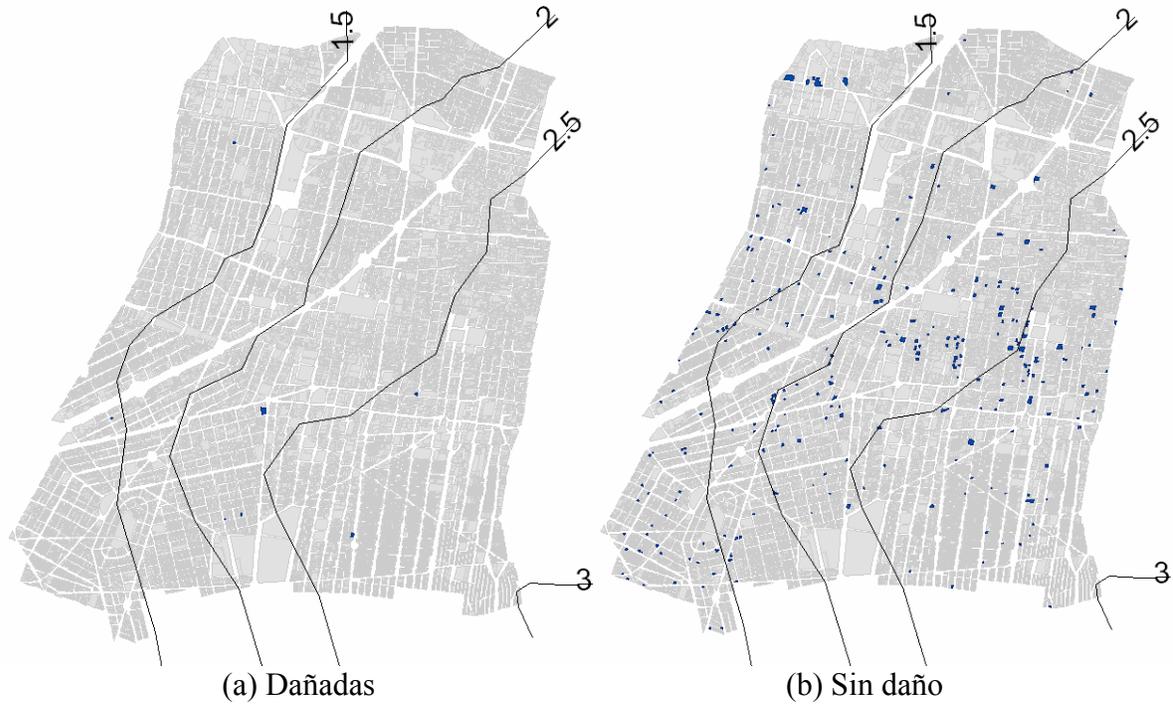
Figura 2.5 Distribución de las estructuras dañadas con 6 pisos construidas con columnas y losa plana de concreto caso 2: (a) Dañadas, (b) Sin daño

El segundo caso lo conforman estructuras de seis pisos construidas con columnas y losa plana de concreto. Las dañadas estaban ubicadas en las colonias Santa María la Rivera, Juárez, y Roma, la distribución se muestra en la figura 2.5a, los usos que tenían eran: oficina, vivienda y teatro, presentando todos los niveles de daño, con el dato particular de que todas fueron construidas después de 1957. En este caso se encontraba una parte de la estructura conocida como los Televiteatros, registrada con número de pisos dudoso ya que sufrió colapso total y era muy irregular, pero calculado en seis pisos, las características de todas las estructuras dañadas que pertenecen a este caso se encuentran en la tabla 2 del apéndice.

Las estructuras de seis pisos con columnas y losas planas de concreto se dañaron por la configuración estructural de esquina y por la irregularidad en elevación provocada a la diferencia de rigidez en las columnas en cada piso, como se observa en la tabla 2.2. La diferencia entre el nivel de daño se debió a la sobrecarga y al daño previo presentado por las estructuras. Estas estructuras se dañaron porque eran irregulares, lo que provocó torsión. Todas las estructuras dañadas se construyeron o tuvieron su última modificación después de 1957, por lo que podemos decir que en este período se construyó de manera que las estructuras resultaron vulnerables por la irregularidad que presentaron.

En la figura 2.5b se muestra la distribución que tenían las estructuras del caso 2, pero que no sufrieron daños en 1985, la figura muestra a las estructuras vulnerables, con configuración asimétrica de rigidez provocada por la ubicación en esquina o por irregularidades, que fueron los factores de daño que se observaron para este caso. En la figura 2.6 se muestran las gráficas con las características de las estructuras que no se dañaron, esto fue porque el estado de conservación que presentaban al momento del sismo era normal, no presentaban daños previos (figura 2.6a), el uso que tenían era vivienda (figura 2.6b) por lo que no existía riesgo de sobrecarga que fue un factor de daño importante ya que las estructuras que se dañaron eran oficinas y fábricas, es decir, las que no sufrieron daño fue porque no pertenecieron a los usos vulnerables para este caso y no tenían daño previo. Alrededor de 70 estructuras presentaron el fenómeno de resonancia (figura 2.6c), según el rango para el cual se puede presentar resonancia explicado en el capítulo siguiente, sin embargo éstas no se dañaron.

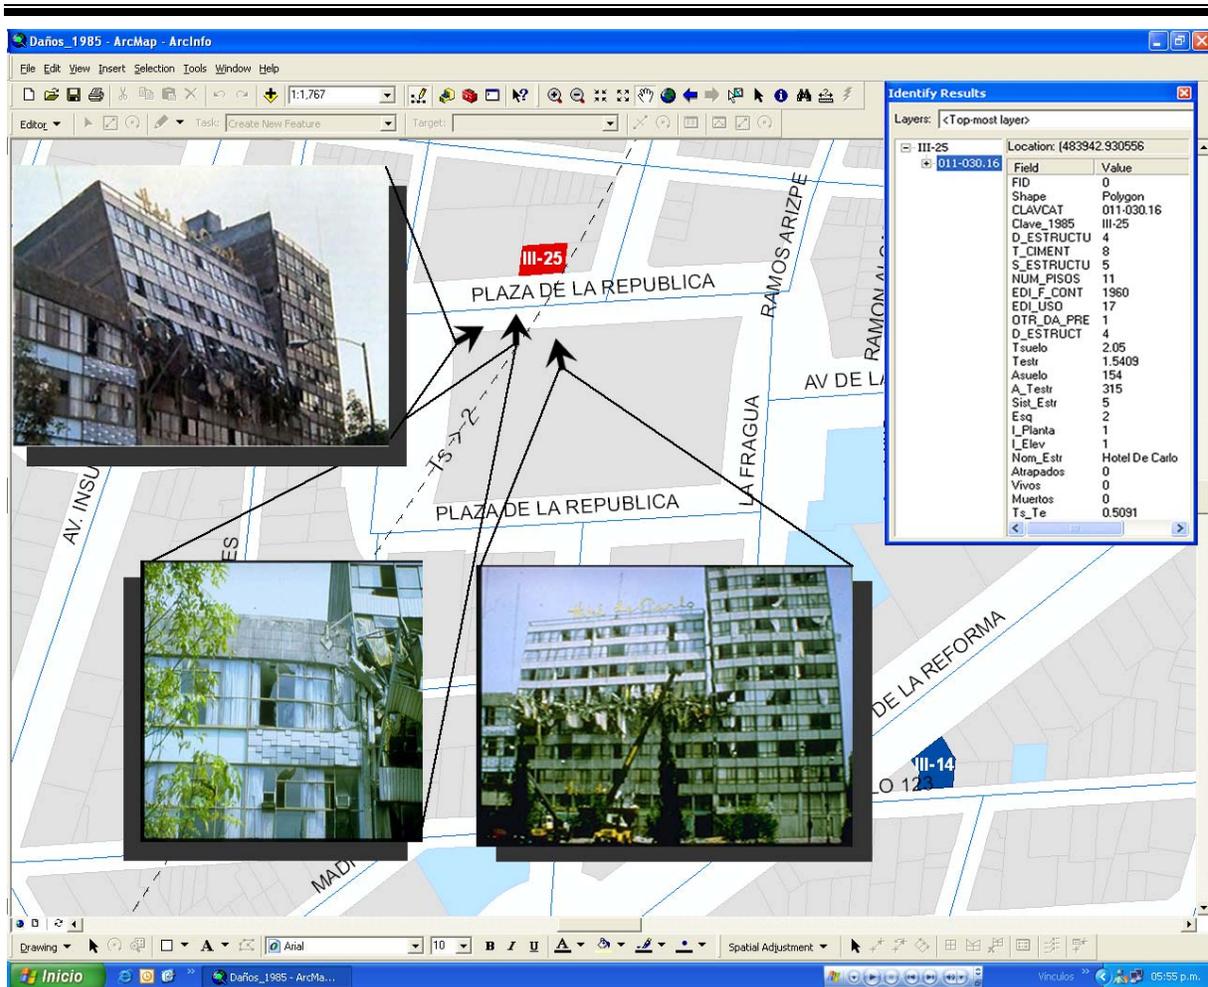
Figura 2.8 Ejemplo de despliegue de información a partir del SIG, Hotel de Carlo

Existen estructuras para las cuales se cuenta con información adicional como el número de atrapados y fotografías. Una de las ventajas de utilizar SIG para el análisis de estructuras es añadir toda la información disponible, por ejemplo se puede incluir la fotografía para desplegarla al estudiar las estructuras, según del lugar donde fue tomada la fotografía para así tener una mejor perspectiva de la situación que había (Quiroga, 2004). La figura 2.8 muestra un ejemplo ilustrativo del despliegue de información del SIG.

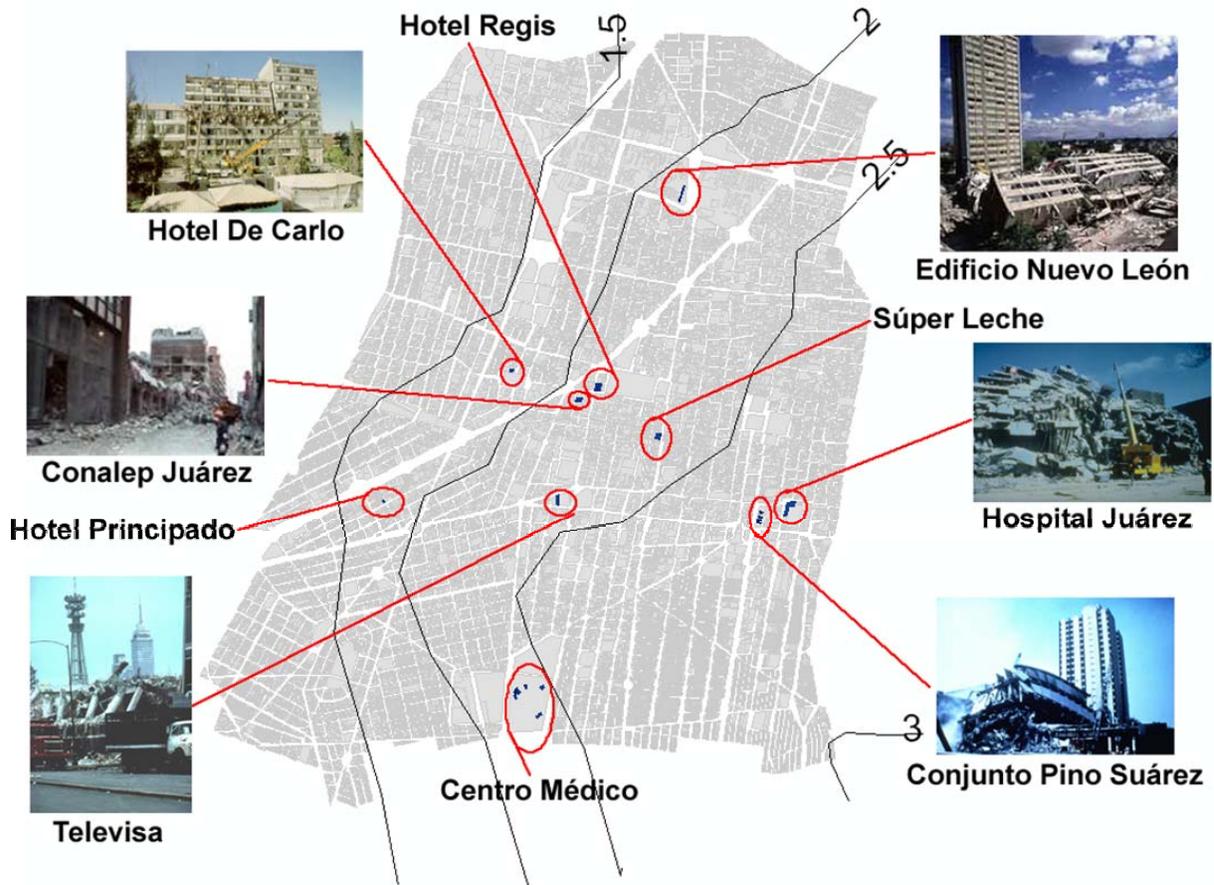
Figura 2.9 Distribución de las estructuras de especial interés caso 3

En la tabla 3 del apéndice se muestran las características que presentaron las estructuras que pertenecen a este caso particular de interés. En este caso se escogieron: el edificio Nuevo León de la Unidad Habitacional Tlaltelolco, los hoteles De Carlo, Presidente y Regis, los hospitales Juárez y Centro Médico, el Conalep Juárez, el conjunto Pino Suárez, Televisa Chapultepec y el Restaurant Súper Leche, estructuras para las cuales se cuenta con fotografía y datos sobre el número de atrapados. Su distribución se muestra en la figura 2.9.

La tabla 2.3 contiene el resumen de las características que tenían las estructuras que se escogieron para este caso. Del estudio de las estructuras que pertenecen al caso 3 y como conclusión para el análisis podemos decir que los factores de daño más comunes son: el golpeteo, ya que no existía la separación suficiente en las juntas constructivas, además de que las losas en edificios vecinos no coincidían, esto hace que éstas golpeen en zonas menos rígidas como los muros de colindancia afectándolos; la torsión, provocada por la estructuración asimétrica y por la ubicación en esquina. Estos fueron factores importantes de daño que generaron tanto daño grave como colapsos parciales y totales. El año de construcción no fue un factor de daño importante, pero si lo fueron la sobrecarga y los daños previos, es decir, una estructura que presenta posibilidad de golpeteo o torsión y que además cuente con sobrecarga o daños previos, es muy probable que presente daños. El sistema de piso, losa plana es vulnerable al daño por el riesgo que significan sus conexiones a las columnas y a los marcos.

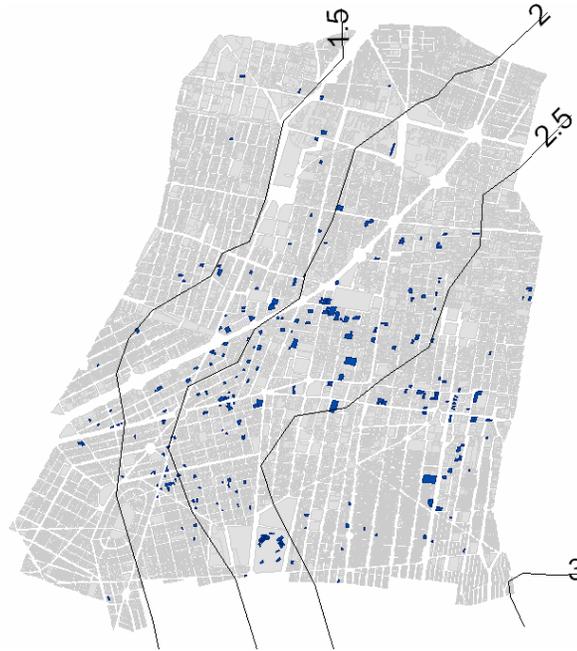
Figura 3.1 Distribución de estructuras dañadas en la delegación Cuauhtémoc por los sismos de septiembre de 1985 y los períodos predominantes del suelo

En la figura 3.1 se muestra la ubicación de las estructuras dañadas y líneas que nos definen las áreas de períodos predominantes del suelo, se observa una concentración de daños en la región comprendida por los períodos de suelo mayores a 2.0 s, aunque también se observa que más de la mitad de la superficie que ocupa la delegación tiene períodos mayores a los 2.0 s. Los períodos estructurales resultaron en su mayoría menores de 1.5 s (figura 3.2), por lo que se esperaría observar un gran número de estructuras

dañadas dentro de la región de períodos predominantes de suelo menores a 1.5 s, pero resultó lo contrario, por lo que no en muchas estructuras el fenómeno de resonancia fue un factor de daño, y si se dio éste fue porque las estructuras se fueron dañando en el transcurso del sismo, lo cual aumentó su período.

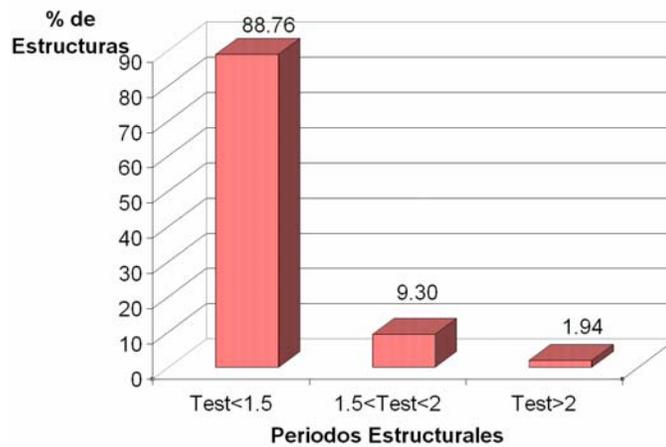
Figura 3.2 Porcentaje de estructuras con períodos fundamentales en el rango de períodos del suelo

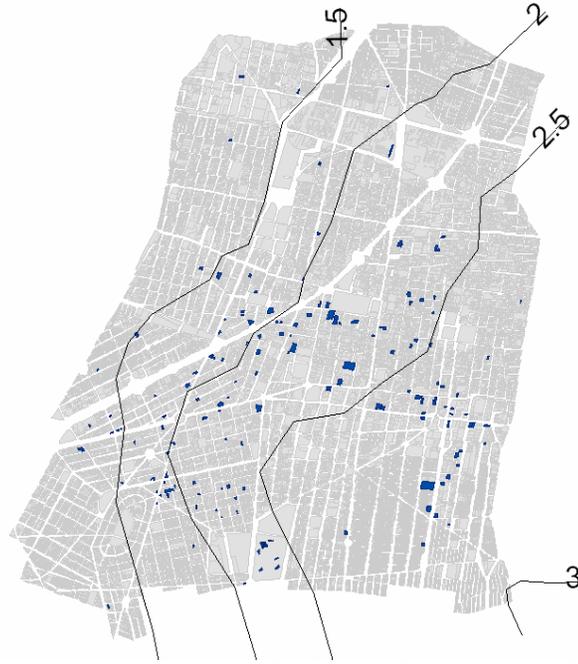
Calculando el período fundamental de las estructuras dañadas con RSMex® resulta que 153 estructuras pudieron presentar el fenómeno de resonancia, al entrar en el rango de períodos predominantes del suelo $1.0 \text{ s} \leq T_{\text{suelo}} \leq 3.0 \text{ s}$, su distribución se muestra en la figura 3.3. Sin embargo, al estudiar las estructuras a partir de su ubicación, se obtuvo que en ningún caso el período estructural coincidió con el del suelo, por lo que no se existe una clara correlación de que se presentó el fenómeno de resonancia en alguna estructura.

Figura 3.3 Estructuras dañadas en la delegación Cuauhtémoc con período estructural calculado con RSMex® coincidente con los períodos del suelo

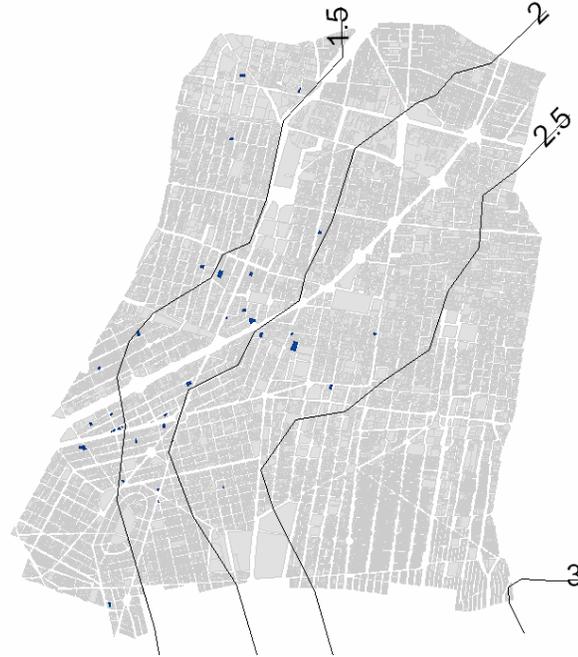
En la figura 3.4 se presenta la ubicación de estructuras con período dentro del rango propuesto, se observa que hubo sólo 38 estructuras en las que se dio el fenómeno de resonancia, lo que representa un 15% del total de estructuras dañadas, como era de esperarse estas estructuras se encuentran ubicadas en la región de períodos de suelo menores a 2.5 s, en la región de períodos mayores a 2.5 s los factores de daño fueron otros.

Figura 3.4 Estructuras dañadas en la delegación Cuauhtémoc por los sismos de septiembre de 1985 en las que se dio el fenómeno de resonancia

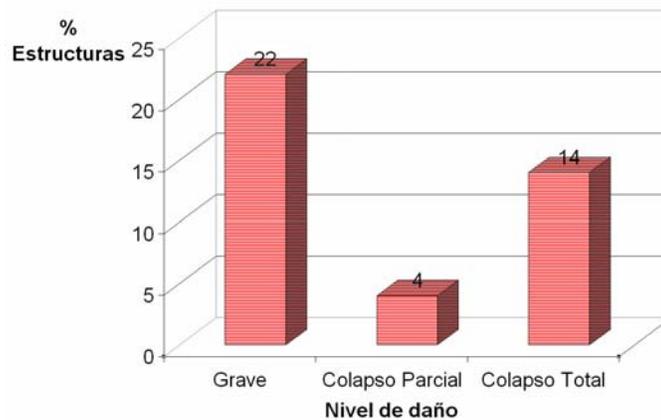
En más de la mitad de estructuras el nivel de daño que se presentó fue daño grave y un número menor tuvo algún tipo de colapso (figura 3.5), por lo que podemos decir que la resonancia en estructuras provoca daños graves y en menor medida colapso total, sin embargo hay que comprobar que el daño se deba exclusivamente al fenómeno ya que en el daño pudo ser provocado o intensificado por otros factores como son: el año de construcción, sistema estructural vulnerable o la ubicación en la manzana, aunque estos factores ya han sido tomados en cuenta para el cálculo del período estructural, este un modelo perfectible.

Figura 3.5 Estructuras dañadas en la delegación Cuauhtémoc por los sismos de septiembre de 1985 en las que se dio el fenómeno de resonancia por nivel de daño

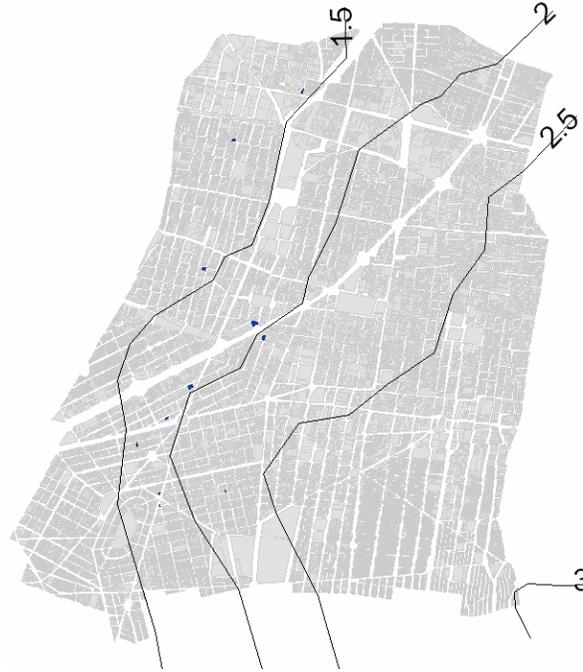
Se identificaron once estructuras que presentaron resonancia pero su daño fue debido a otras razones, éstas se muestran en la figura 3.6. En estas estructuras el daño se debió a la suma de características que aumentaron su período, también la falla se debió a la irregularidad en planta, que es en casi en todos los casos triangular, lo que provocó torsiones intensificadas con el fenómeno de resonancia. Hubo casos en

los que está identificada falla de la cimentación que provocó el desplome de la estructura, en otros casos se debió a daños previos provocados por sismos anteriores, en un caso la irregularidad fue en las columnas que cambiaban de sección bruscamente. Es decir, estas estructuras no contaban con diseño sísmico adecuado, se presentaron factores de daño que se intensificaron con la resonancia.

Figura 3.6 Estructuras dañadas en la delegación Cuauhtémoc por los sismos de septiembre de 1985 en las que se dio el fenómeno de resonancia pero que se dañaron por otros factores

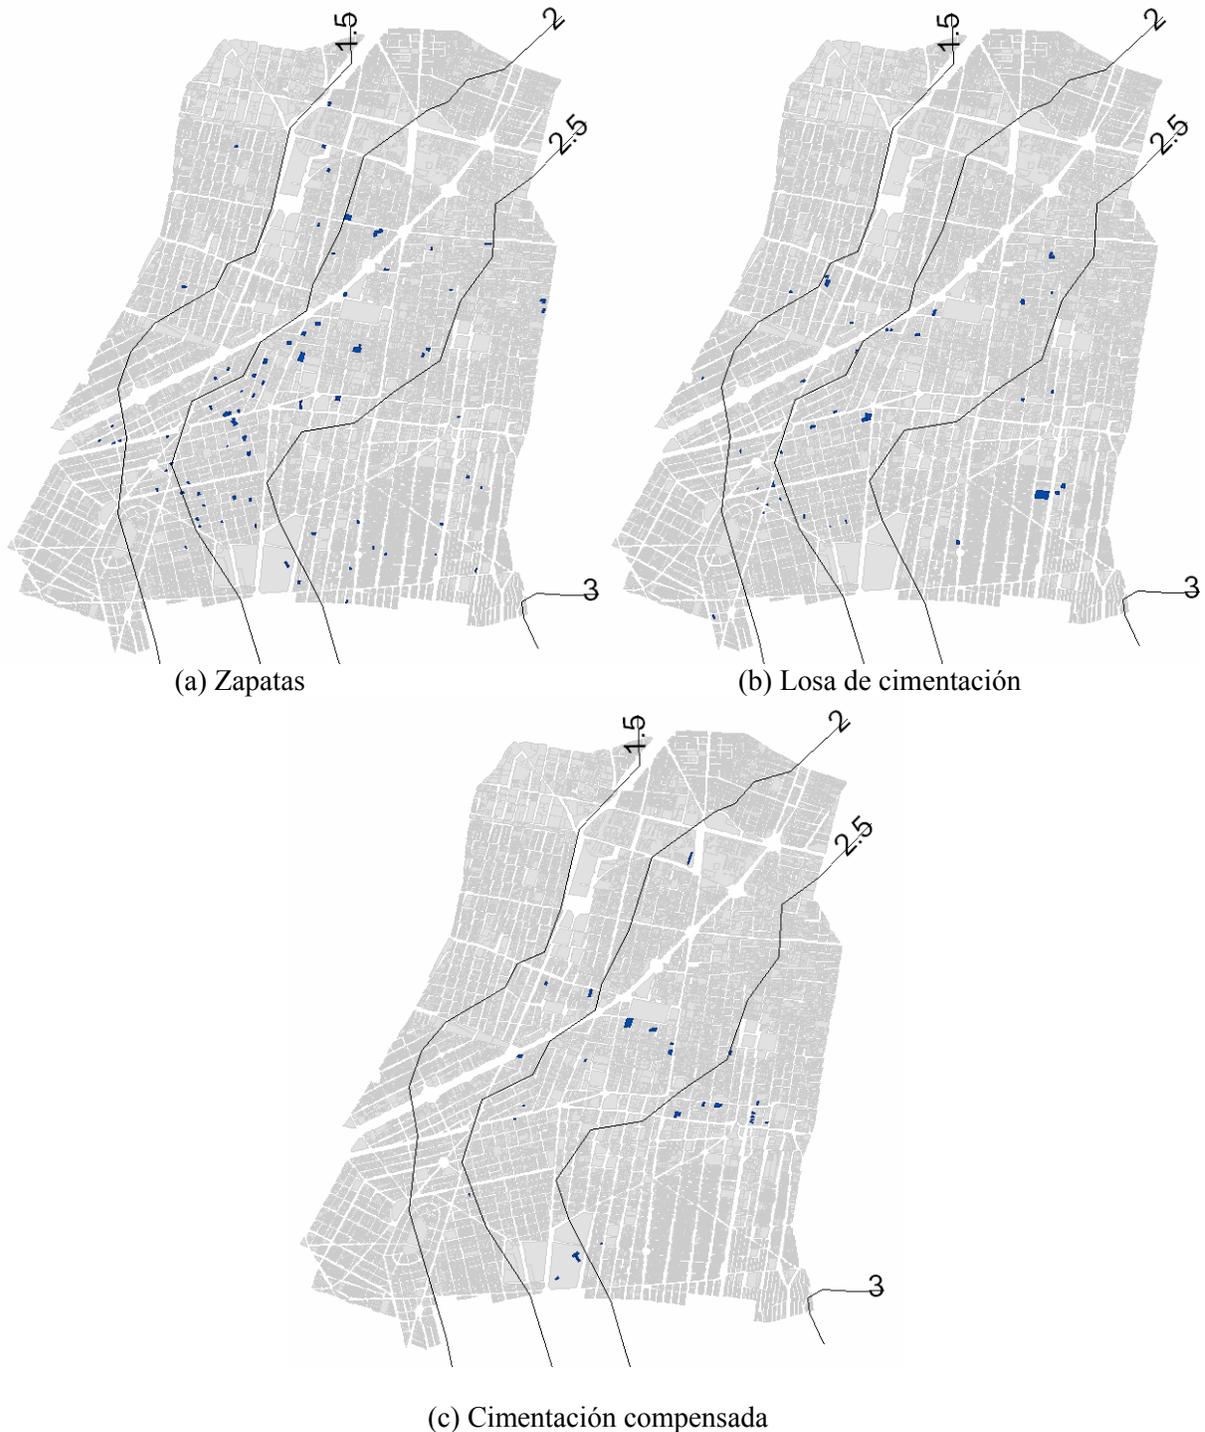
En la figura 3.7 se muestra la ubicación de estructuras dañadas construidas con cimentación superficial, el 55% de éstas tenía cimentación a base de zapatas ya sean aisladas o corridas a pesar de que este tipo de cimentación no se recomienda en suelos de alta compresibilidad, como son las arcillas que se encuentran en la zona de estudio (Zeevaert, 1977). La poca altura de las estructuras, el diseño sísmico obsoleto y la escasa investigación en mecánica de suelos fueron los motivos para decidir construir con zapatas. En la figura 3.7a se muestra la distribución de estas estructuras, se observa una concentración en el área comprendida entre los períodos de suelo de 2.0 a 2.5 s. La falla en este tipo de cimentación se debe a defectos constructivos, existencia de material suelto a nivel de desplante y a la interacción con otras cimentaciones.

El 27% de la estructuras dañadas estaba construida con losa de cimentación (figura 3.7b), en este tipo de cimentación la falla se debe a que se dan asentamientos diferenciales que producen el desplome de las estructuras. El 18% de las estructuras dañadas presentaban cimentación compensada, su distribución se muestra en la figura 3.7c, este tipo de cimentación es común en esta zona de la Ciudad de México. En éstas la falla que se observó fue generada por asentamientos importantes en construcciones con dimensiones de planta grandes con compensación parcial, con historia previa de asentamientos y en estructuras esbeltas, también se observaron casos en donde la infiltración de agua redujo la eficiencia de la compensación.

Figura 3.7 Estructuras dañadas en la delegación Cuauhtémoc por los sismos de septiembre de 1985 con cimentación superficial: (a) Zapatas, (b) Losa de cimentación, (c) Cimentación compensada

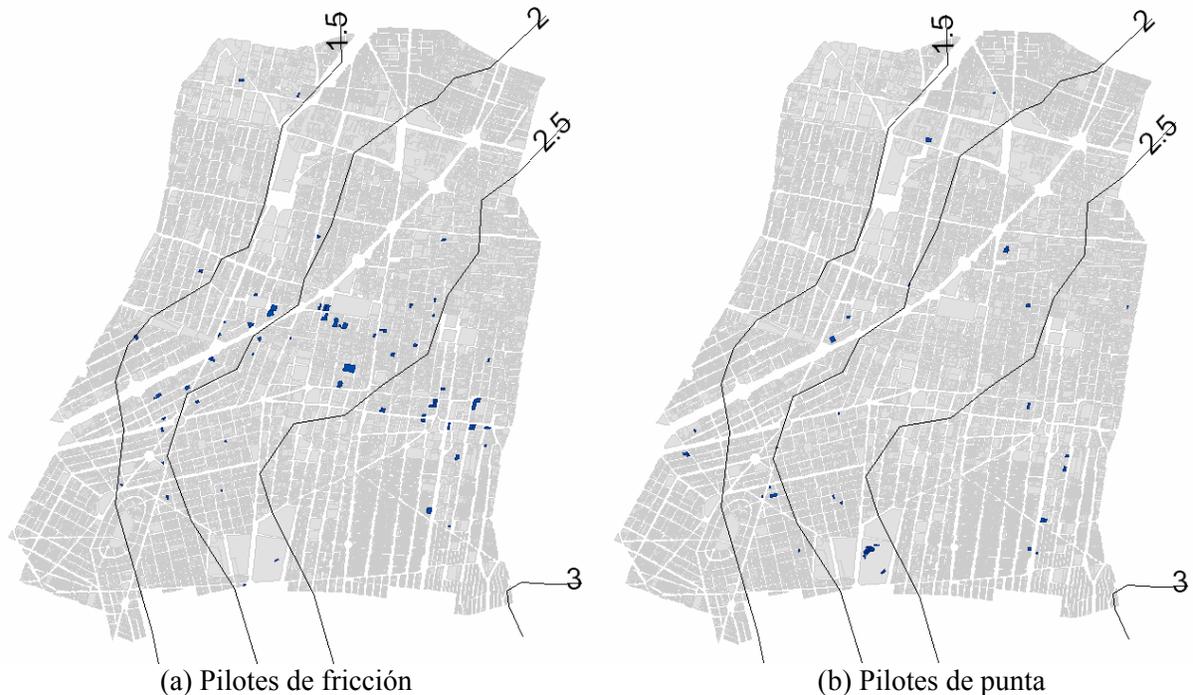
En la figura 3.8 se presenta la distribución de estructuras con cimentación profunda que se dañaron, pilotes de fricción y pilotes de punta. El 66% de éstas estaban cimentadas con pilotes de fricción (figura 3.8a). Este sistema es muy sensible a los cambios en las cargas de las estructuras y sometidos a cargas cíclicas se presenta una degradación en la adherencia suelo pilote, por esto fallan. El 34% de las estructuras dañadas construidas con cimentación profunda tenían pilotes de punta (figura 3.8b), en este tipo de cimentación la falla se atribuye a la penetración de los pilotes en la capa dura, pero en este caso la falla se debió a otras razones que no tienen que ver con la cimentación, por ejemplo a los efectos de torsión, este tipo de cimentación provoca daños en estructuras alledañas.

Figura 3.8 Estructuras dañadas en la delegación Cuauhtémoc por los sismos de septiembre de 1985 con cimentación profunda: (a) Pilotes de fricción, (b) Pilotes de punta

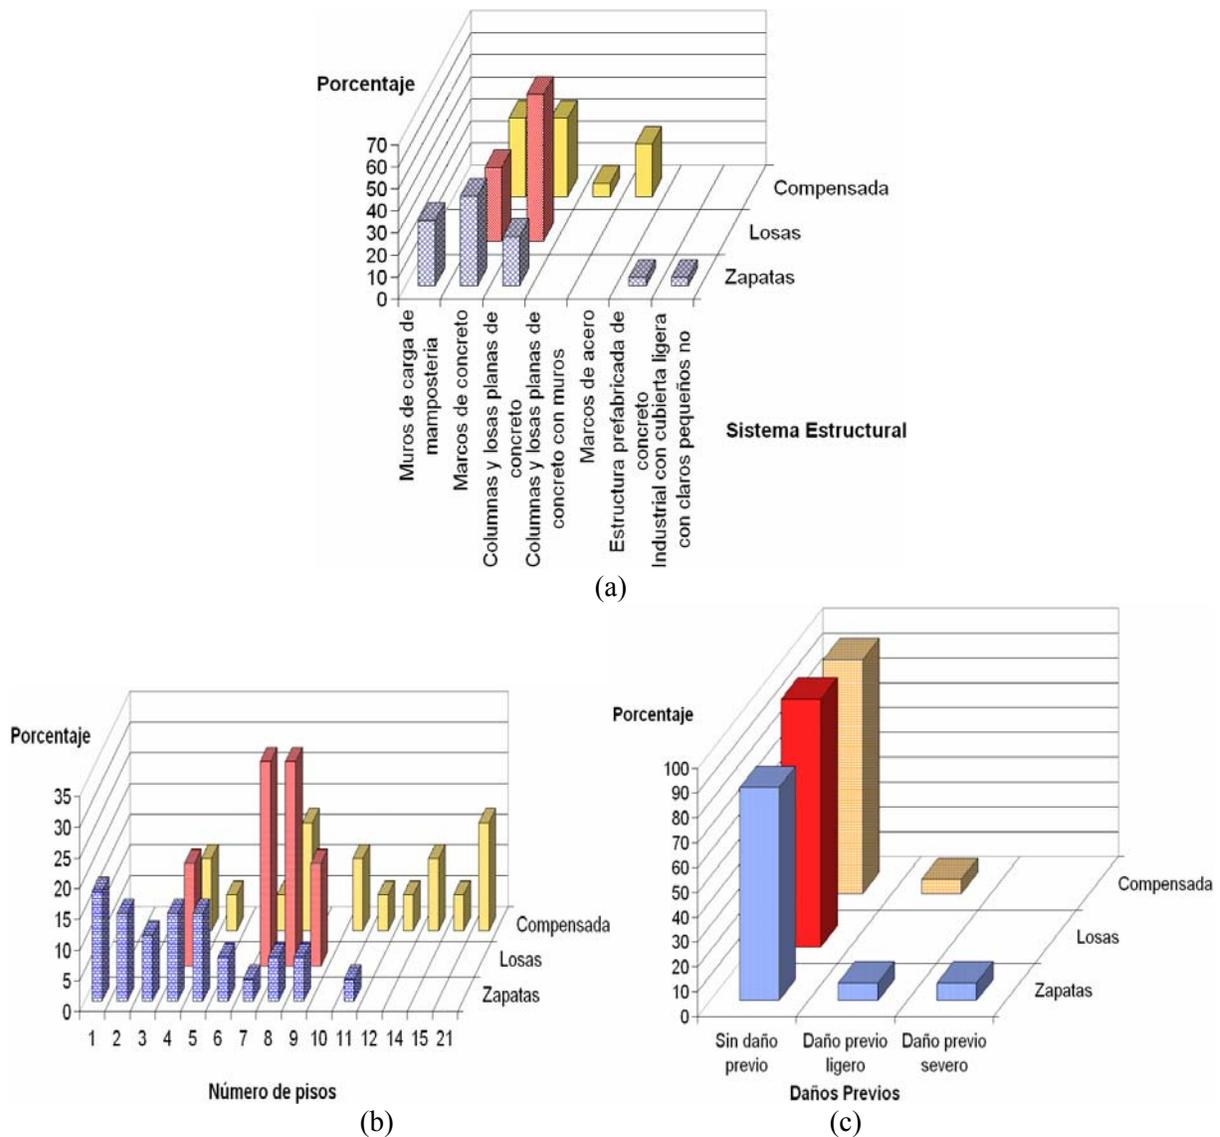
En la figura 3.9 se muestran las gráficas para estructuras dañadas con cimentación superficial según sus características: sistema estructural, número de pisos y daño previo. Podemos ver en la figura 3.9a que las estructuras construidas con muros de carga de mampostería fueron cimentadas en zapatas, esto nos hace pensar que se trata de estructuras antiguas construidas antes de 1960 con poca altura. Las estructuras dañadas con losa de cimentación fueron construidas a base de muros o columnas y losas planas de concreto. Mientras que la cimentación compensada fue utilizada también en estructuras con marcos de acero y columnas con muros y losa plana de concreto.

Las estructuras construidas con cimentación superficial son en general de poca altura; en la figura 3.9b observamos que las zapatas fueron utilizadas en estructuras de hasta once pisos lo que puede ser un riesgo al estar ubicadas en suelo blando ya que se presentan hundimientos diferenciales. La capacidad de carga del suelo no es grande y en caso de un sismo la poca profundidad de las zapatas pueden provocar grandes desplazamientos; en la misma figura observamos que la cimentación compensada fue utilizada para estructuras altas, de hecho, las más altas que se dañaron fueron las del conjunto Pino Suárez de 21 pisos, cimentadas en un cajón compensado ubicado encima de la estación de metro con el mismo nombre, en este caso el movimiento de la cimentación pudo ocasionar la torsión excesiva que

provocó el giro de las torres construidas de marcos de acero mencionadas en el capítulo 2. La losa de cimentación fue utilizada en gran parte en estructuras de siete y ocho pisos que, como sabemos, fueron las que más sufrieron daños.

En la figura 3.9c observamos que no hubo muchas estructuras con cimentación superficial que tuvieran daños previos, para el caso de cimentación compensada hubieron algunas estructuras con daños previos ligeros, estos daños pudieron ser provocados porque esta cimentación puede presentar hundimientos diferenciales ya que, como habíamos dicho, es un sistema sensible a los cambios de presión en el suelo y a la entrada de agua al cajón de cimentación, lo que altera la compensación. Existieron algunas estructuras construidas con zapatas que presentaban daños previos, estos daños también son debidos al hundimiento diferencial, pero en este tipo de cimentación son mayores por la distribución de esfuerzos en cada zapata, que hace que se muevan de manera diferente, además de tratarse de estructuras antiguas con historia previa de sismos.

Figura 3.9 Estructuras dañadas en la delegación Cuauhtémoc por los sismos de septiembre de 1985 con cimentación superficial por: (a) Sistema Estructural, (b) Número de pisos, (c) Daño previo
