UNIVERSIDAD NACIONAL AUTÓNOMA DE MÉXICO

Análisis Espacial de Estructuras Dañadas en la Delegación Cuauhtémoc por los Sismos de 1985

T E S I S

INGENIERO CIVIL

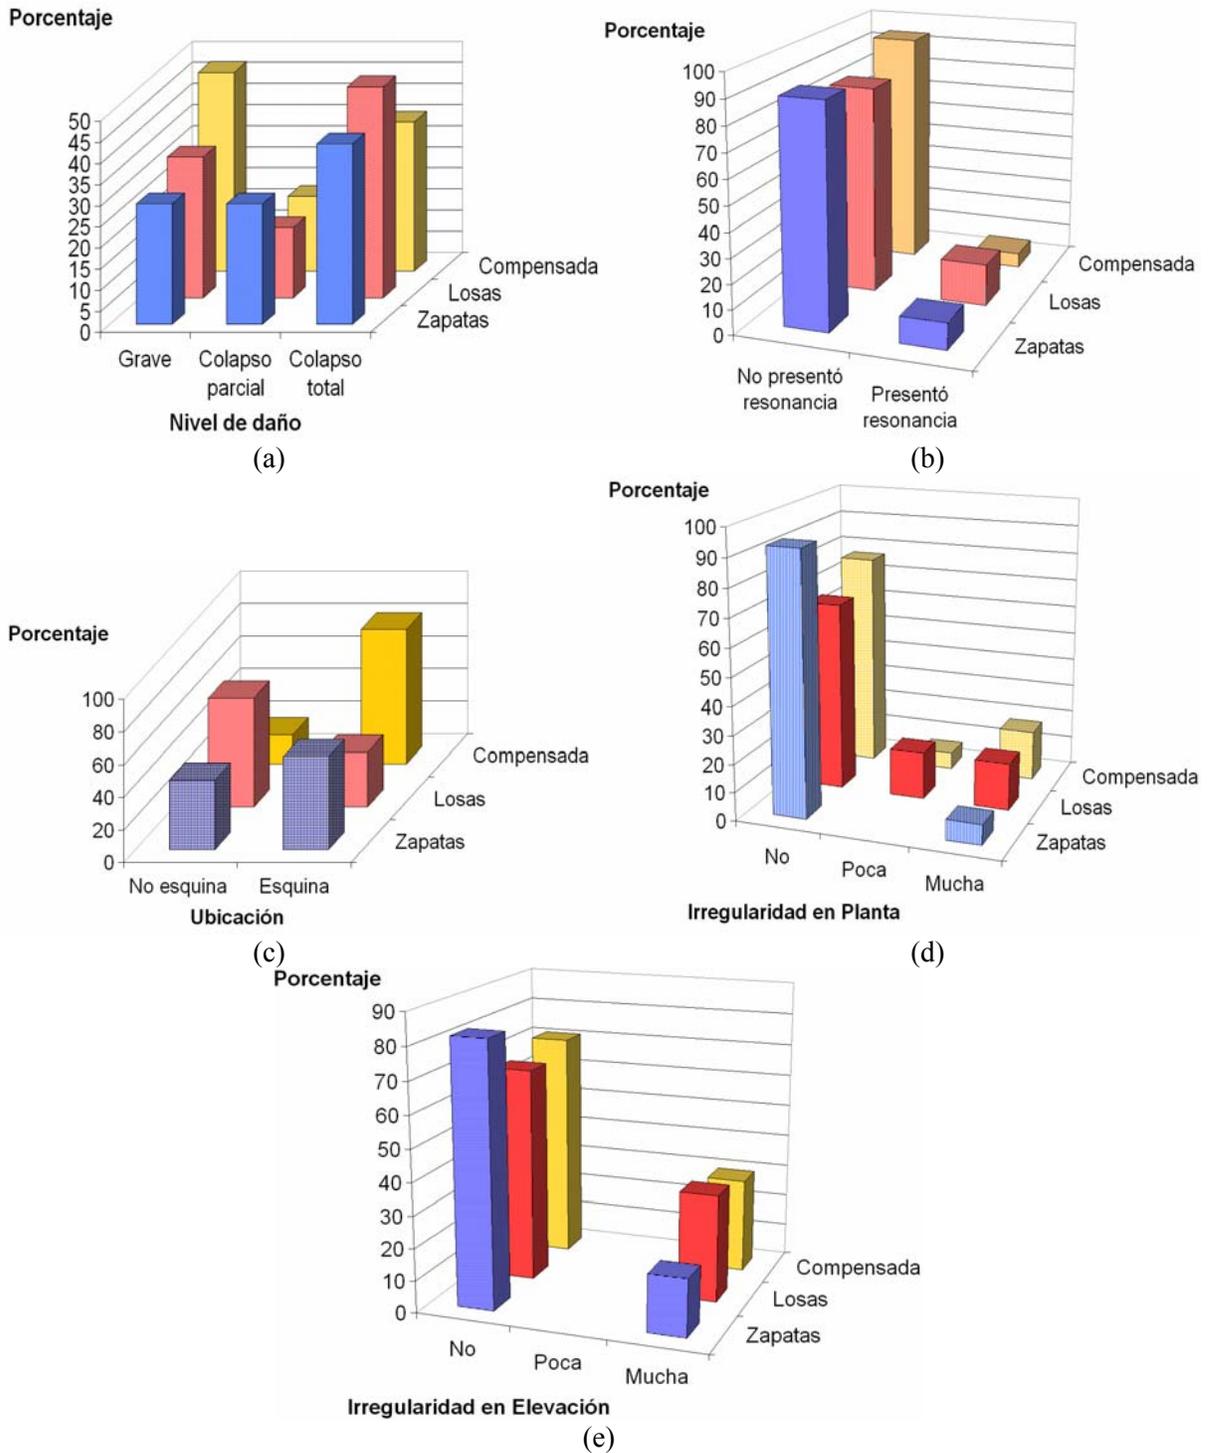
En la figura 3.10 se presentan las gráficas de las causas que pudieron provocar el daño en las estructuras construidas con cimentación superficial, con el fin de analizar la relación entre el tipo de cimentación y los factores de daño. Se observa en la figura 3.10a, el nivel de daño que se presentó según la cimentación que tenían, las estructuras con losa de cimentación fueron las que más colapsos presentaron, mientras que en las compensadas se dio en mayor cantidad daño grave, con esto tenemos que para las cimentaciones superficiales, en la zona de estudio, la cimentación compensada es menos vulnerable que las losas y las zapatas. De los tipos de cimentación superficial hubo más estructuras construidas con losa de cimentación que presentaron resonancia (figura 3.10b). Aunque ya vimos que la resonancia no fue un factor importante de daño vemos que la losa de cimentación puede ayudar a que se de este factor.

Muchas estructuras construidas con cimentación a base de zapatas y compensada se encontraban en esquina (figura 3.10c). En el caso de las cimentadas en zapatas se puede pensar que existe una relación entre el tipo de cimentación y que se de la torsión, sin embargo en estructuras cimentadas con cajones compensados no se puede dar tal relación, en estos casos la cimentación y la ubicación no pudieron ser factor de daño. En las figuras 3.10d y 3.10e se observa que no existieron muchas estructuras con irregularidad en planta o en elevación, sin embargo vemos como en el caso de estructuras con cimentación a base de losa y compensada se dieron más casos de estructuras dañadas con irregularidades, esto hace suponer que en estos casos el daño se debió a torsión, y que estas cimentaciones son ocupadas para construcciones con irregularidades en planta.

Para estructuras con cimentación superficial que se dañaron en 1985 podemos decir que: aquellas con zapatas se dañaron por una mala decisión de cimentar así en ese tipo de suelo, aún cuando fueron de poca altura eran pesadas por el sistema estructural de mampostería, la razón de construir así se debe a que son estructuras antiguas construidas con poco criterio sísmico. Las estructuras construidas con losa de cimentación sufrieron en su mayoría colapso total porque presentaban irregularidades en planta y en elevación a lo que hay que agregar que el sistema no reduce la transmisión de ondas del suelo a la estructura ya que éstas pudieron presentar resonancia. En el caso de estructuras con cimentación compensada los motivos de daño fueron otros diferentes al tipo de cimentación, tales como la ubicación, irregularidades que provocaron torsión y en el caso de estructuras altas una mala elección de cimentación, sin embargo está sufrió daños graves y en menor cantidad colapsos, por lo que es una buena elección de cimentación al considerar el costo- seguridad.

Figura 3.10 Estructuras dañadas en la delegación Cuauhtémoc por los sismos de septiembre de 1985 con cimentación superficial por: (a) Nivel de daño, (b) Resonancia, (c) Ubicación en la manzana, (d) Irregularidad en planta, (e) Irregularidad en elevación

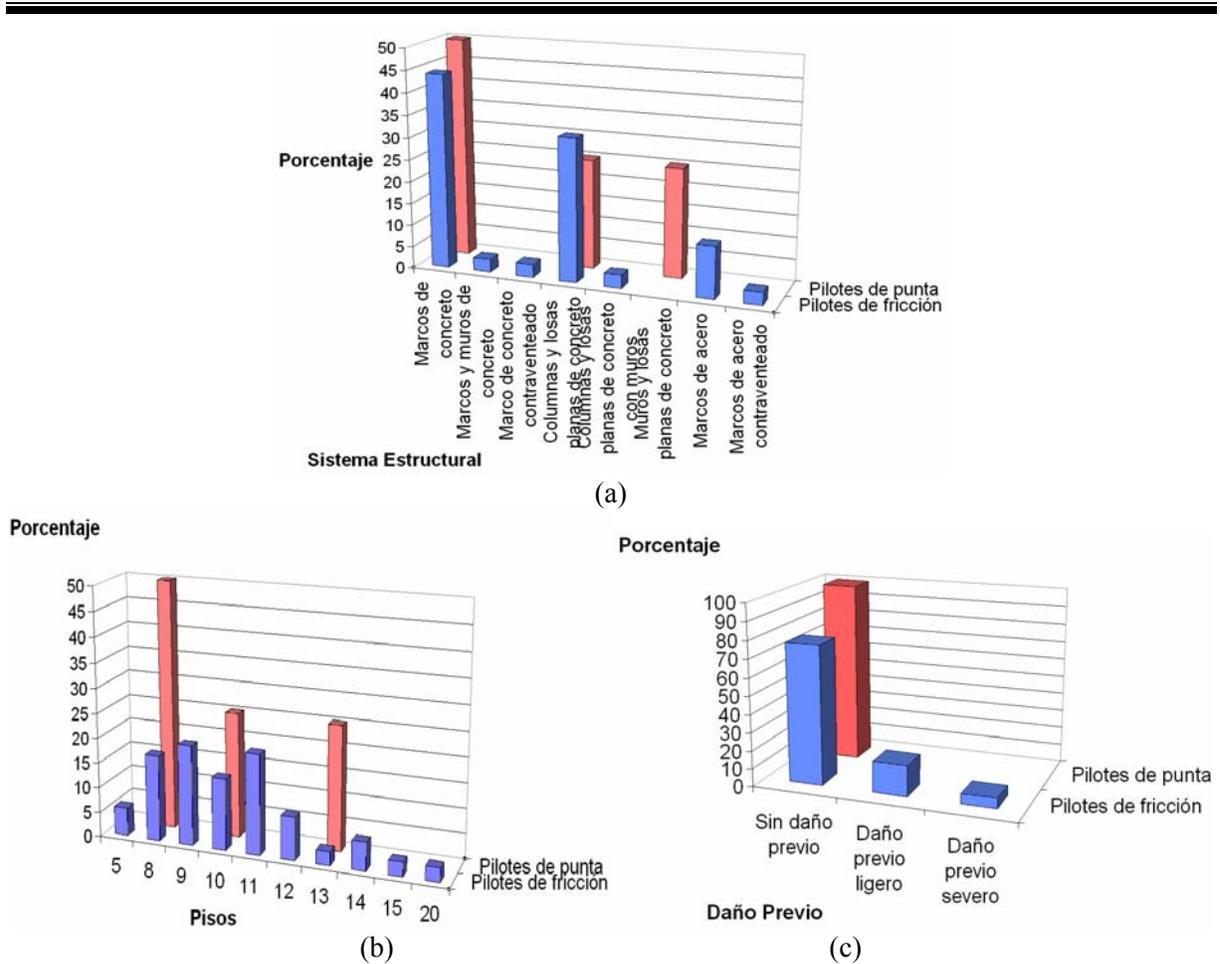
Figura 3.11 Estructuras dañadas en la delegación Cuauhtémoc por los sismos de septiembre de 1985 con cimentación profunda por: (a) Sistema Estructural, (b) Número de pisos, (c) Daño previo

En las figura 3.11 y 3.12 se muestran gráficas para estructuras con cimentación profunda que sufrieron daño en 1985, en la figura 3.11 se tienen las gráficas para pilotes de control y pilotes de punta según su sistema estructural, número de pisos y daño previo. Vemos en la figura 3.11a que para el caso de pilotes de fricción existe mayor variedad de sistemas estructurales con los que se construían: marcos de acero, columnas y muros de concreto con losa plana, marcos de concreto con muros y contraventeos, siendo los marcos o columnas y losas planas de concreto los más comunes. Para pilotes de punta se tenían estructuras con muros o columnas y losas planas de concreto, siendo más común los marcos de concreto. Las cimentaciones profundas se utilizan para estructuras altas, en la figura 3.11b observamos que las estructuras mas pequeñas construidas con cimentación profunda fueron de cinco pisos a base pilotes de fricción, estos fueron utilizados en estructuras con todos los números de niveles. Vemos que los pilotes de punta se ocuparon para estructuras de ocho, diez y once pisos, con una gran mayoría en las de ocho pisos. Las estructuras con pilotes de punta no presentaron daños previos (figura 3.11c), mientras que los pilotes de fricción si presentaron, esto se debe a los hundimientos diferenciales.

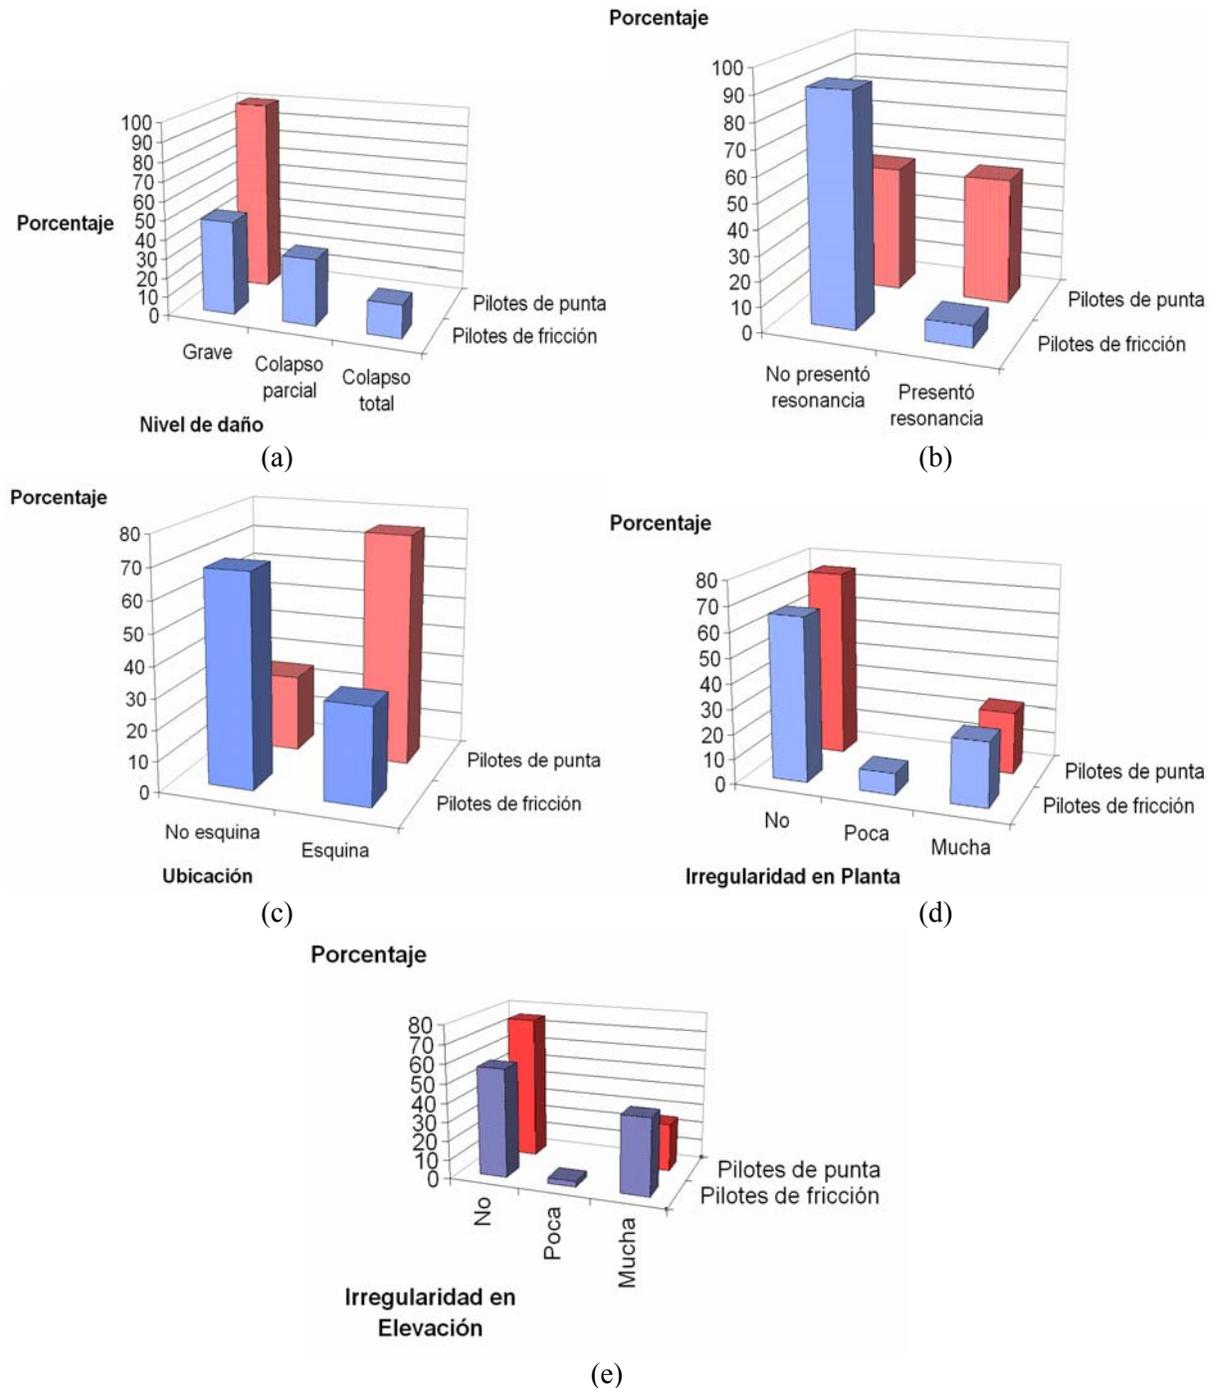
Figura 3.12 Estructuras dañadas en la delegación Cuauhtémoc por los sismos de septiembre de 1985 con cimentación profunda por: (a) Nivel de daño, (b) Resonancia, (c) Ubicación en la manzana, (d) Irregularidad en planta, (e) Irregularidad en elevación

En la figura 3.12 observamos las estructuras dañadas con cimentación profunda según el nivel de daño, si presentaron o no resonancia, ubicación en esquina o no e irregularidades, con el fin de analizar como influye este tipo de cimentación en el daño. Vemos en la figura 3.12a que en estructuras con pilotes de punta el daño que se presentó fue daño grave, por lo que decimos que es la cimentación menos vulnerable, aunque sabemos que es costoso realizar esta cimentación. Vemos que en pilotes de fricción

también se dieron muchos daños graves, sin embargo aquí si se presentaron colapsos, aunque en menor porcentaje que en el caso de las cimentaciones superficiales.

Para el análisis de resonancia se tiene en la figura 3.12b que los pilotes de punta si se dio el fenómeno pero estas estructuras presentaron daño grave. En estructuras con pilotes de fricción no se dio resonancia, pero hubo colapsos, por esto tenemos otro motivo para cual decir que la resonancia no fue un factor importante de daño en el sismo de 1985 y que los pilotes de punta ayudan a que se de el fenómeno de resonancia.

En la figura 3.12c vemos que las estructuras con pilotes de punta se encontraban en su mayoría en esquina y los pilotes de fricción no estaban en esquina, por lo que aquí también podemos decir que la ubicación tampoco es un factor de daño para estructuras cimentadas en pilotes de punta, ya que hubo muchas en esquina pero no hubo colapsos, contrario a lo que pasó con las estructuras con pilotes de fricción, que se dañaron aún cuando no estaban en esquina, es decir, la torsión no se dio en estas estructuras, por lo menos aquella provocada por la ubicación en esquina, pero si hubo colapsos.

En las figuras 3.12d y 3.12e vemos los niveles de irregularidad que presentaban las estructuras con cimentación profunda. No hubo muchos casos en los que existieron irregularidades en planta o en elevación. En el caso de los pilotes de fricción la irregularidad en elevación fue mucha.
