SUPERVISION DE OBRA RESIDENCIAL ICAZA

Reporte profesional que para obtener el título de **Arquitecto** presenta:
Gerardo Fernández Márquez

Marzo 2007

Edificio de departamentos de 6 niveles

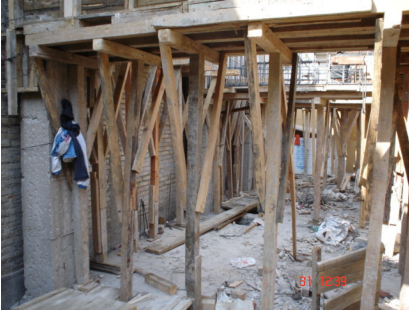
Cabe señalar que en las celdas de cimentación existían filtraciones de agua de la tierra circundante, por lo que se solicitó a la empresa constructora sellarlas a la brevedad, para evitar posibles hundimientos diferenciales en el edificio. En otro sentido se le solicitó a la empresa constructora mejorar la calidad de los trabajos que realiza, ya que el descimbrar las columnas C-1 se encontraron deficiencias notables en cuanto al vibrado del concreto.

Columnas de P.B. y cimbra losa primer nivel

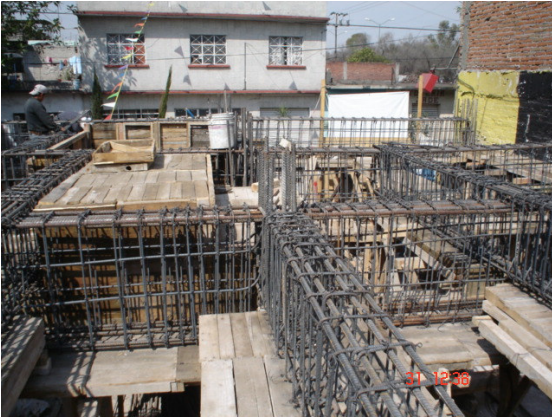
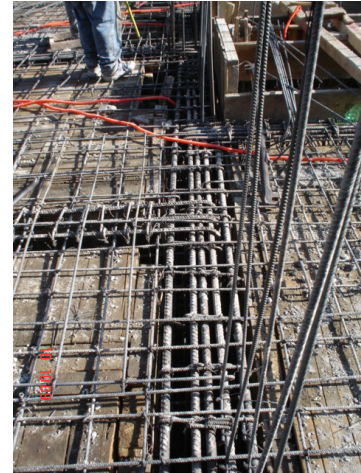
Armado de trabes y cimbrado de losa de primer nivel

El día del colado de las trabes y la losa de primer nivel se **detuvo** el colado al llevar solo un tercio del total de la sección a colar, debido a fuertes inconsistencias e importantes omisiones del proyecto estructural, en el armado de la losa; como falta de bastones, falta de varillas para desplantar castillos, falta de bastones de refuerzo en la sección del volado. Cabe señalar que la sección colada ya estaba armada en su totalidad. Se le solicitó a la constructora reprogramar el colado de la sección faltante de la losa y trabes y se citó al DRO y al CSE para tomar una decisión, entre demoler la sección de losa colada o agregar un aditivo al concreto para lograr su total adherencia y su resistencia óptima. Por decisión tanto del DRO, del CSE y de la **supervisión de Restaura** se acordó agregar un aditivo **pegante** tipo Adecón al concreto colado en primera instancia.

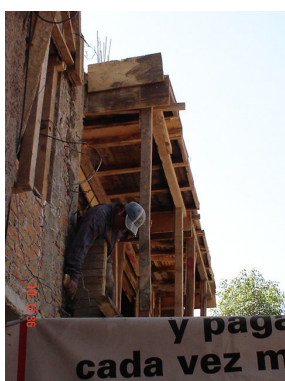
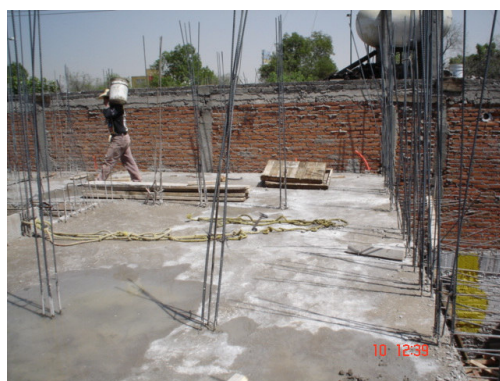
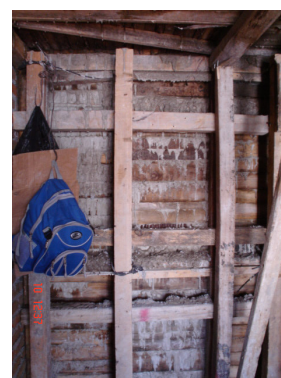
Se realizó el colado de la losa de segundo nivel y de los muros de concreto, con concreto premezclado $f'c = 250 \text{ kg/cm}^2$, con la particularidad que se llevó a cabo de noche por lo que los resultados fueron bastante malos, encontrando deficiencias en el vibrado, sobre todo de los muros de concreto; por lo que la **supervisión** de **Restaura**, no autorizó el colado monolítico de la losa de tercer nivel con los muros de concreto del segundo nivel.

Colado de la losa de segundo nivel
