**ESTUDIO ESTADÍSTICO DE EFECTOS QUE INFLUYEN EN EL DAÑO
SÍSMICO ANALIZANDO ESTRUCTURAS EXISTENTES EN LA CIUDAD DE
MÉXICO DURANTE LOS SISMOS DE 1957 Y 1985 CON AYUDA DE
SISTEMAS DE INFORMACIÓN GEOGRÁFICA**

TESIS

MAESTRO EN INGENIERÍA

MÉXICO D.F., MARZO DE 2007

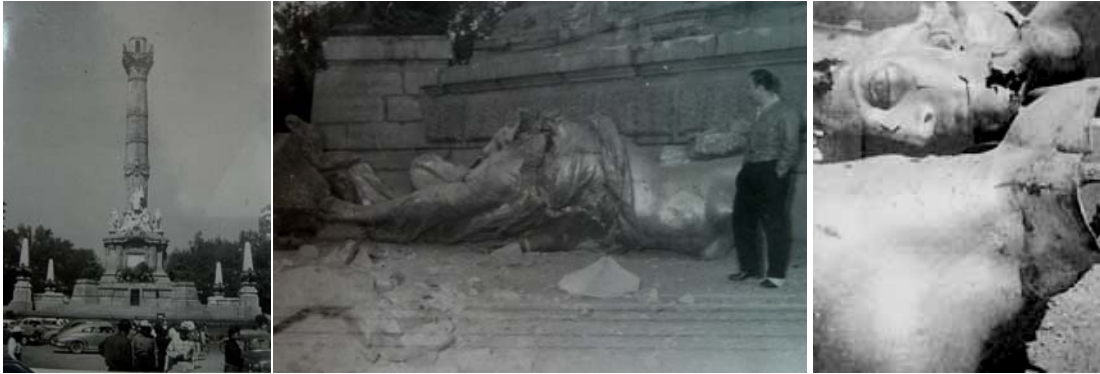
al suelo (fig. 2.2); ésta fue reconstruida casi en su totalidad y puesta en su lugar un año más tarde. La cabeza original no fue posible reconstruirla y está expuesta en el museo Casa de los Condes de Heras y Soto en el centro de la ciudad (Aguirre, 2003).

Figura 2.2 Columna y Ángel de la Independencia después del sismo del 28/07/57. (Nótese en la primera imagen la ausencia de edificios altos detrás de la Columna de la Independencia)

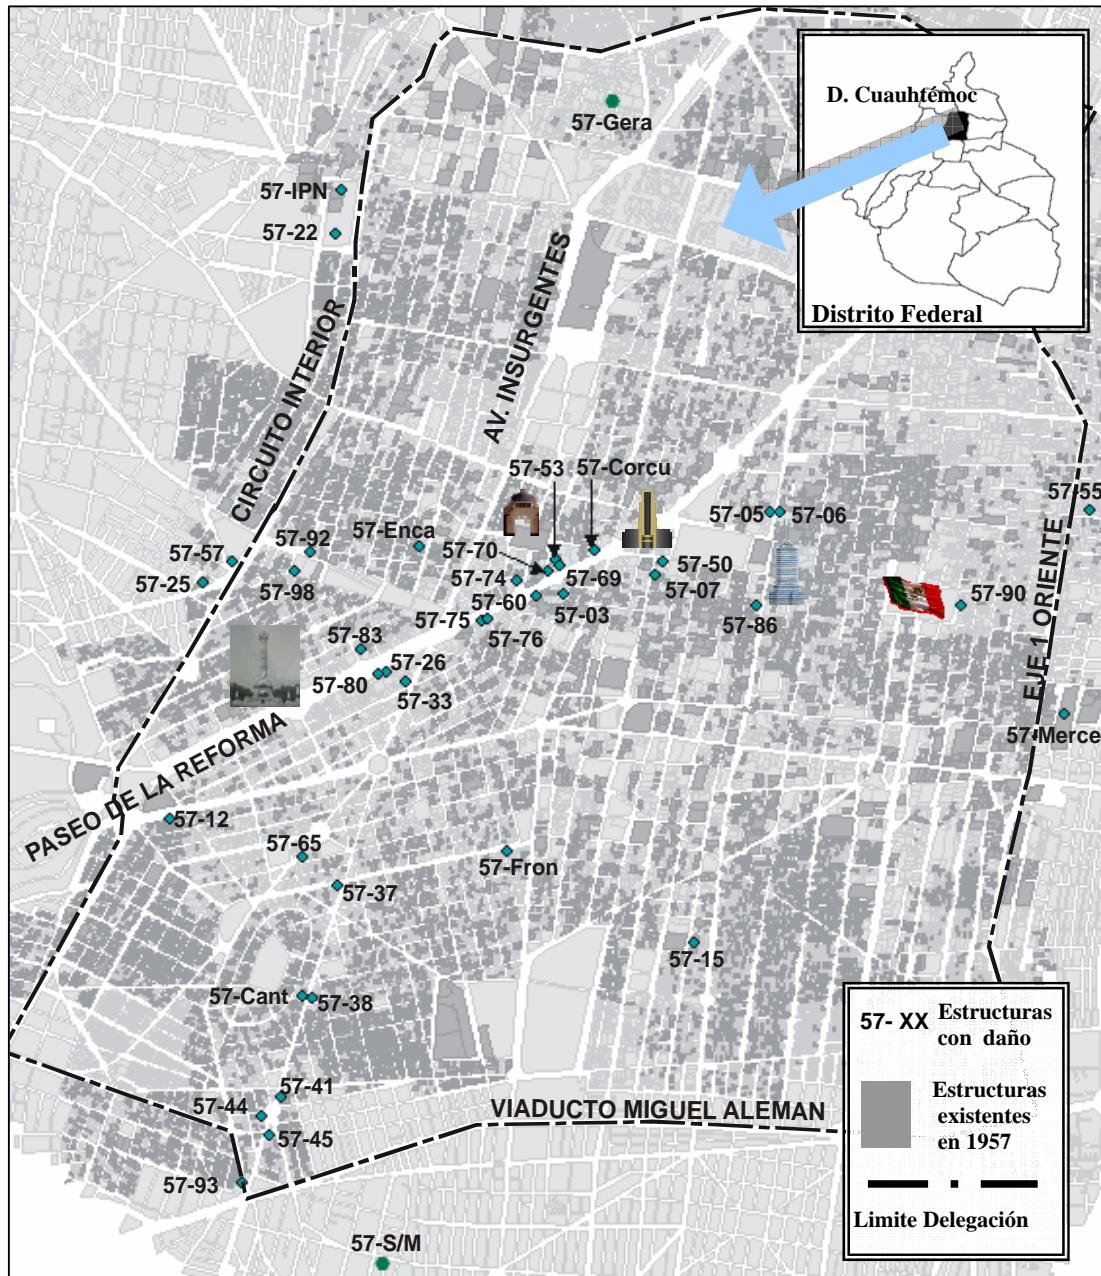
Figura 2.3 Ubicación de estructuras con daños ocasionados por el sismo del 28/07/57 en un Sistema de Información Geográfica (SIG). Se muestra esquemáticamente la ubicación de algunas referencias de la Delegación Cuauhtémoc. En gris oscuro se muestran los edificios que estaban en 1957 y no han sido modificados o sustituidos.

La tabla 2.1 muestra todos los edificios que se reportaron con daños importantes en el Distrito Federal pero sólo las estructuras que estaban dentro o cerca de los límites de la Delegación Cuauhtémoc se ubicaron utilizando un SIG en un mapa digital como se observa en la fig. 2.3. Las estructuras existentes en 1957 mostradas en la misma figura se obtuvieron de la base de datos del SIG proporcionada por la Subdirección de Catastro y Padrón Territorial del Gobierno del Distrito Federal (Quiroga y Reinoso, 2004). Esta base de datos no es muy exacta para 1957 por las

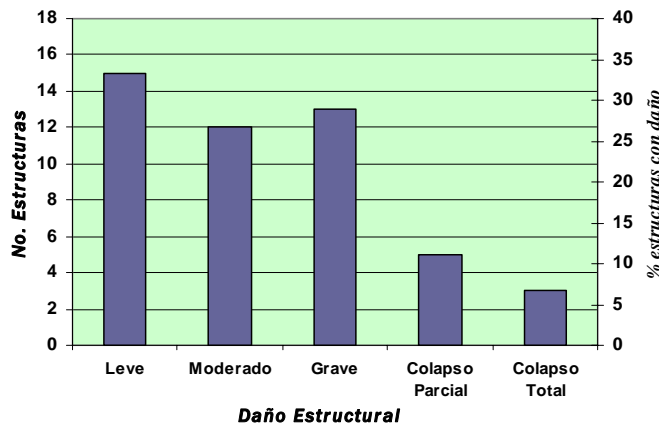
Figura 2.9 Comportamiento de estructuras de la tabla 2.1 durante el sismo del 28/07/57 considerando la magnitud del daño.

Se estudiaron las estructuras de la tabla 2.1 con el propósito de conocer más sobre algunos de los factores que pudieron afectar su desempeño durante el sismo del 1957. En la fig. 2.9 se muestra la distribución de los daños durante el sismo: en el eje horizontal se tiene el nivel de daño y en los ejes verticales se evalúa el número de estructuras en cada caso y el porcentaje que representan del total. Como ya se mencionó, se aprecia que fueron pocos los colapsos y que los porcentajes en los niveles de daño leve, moderado y grave son muy similares. A continuación se presentan las

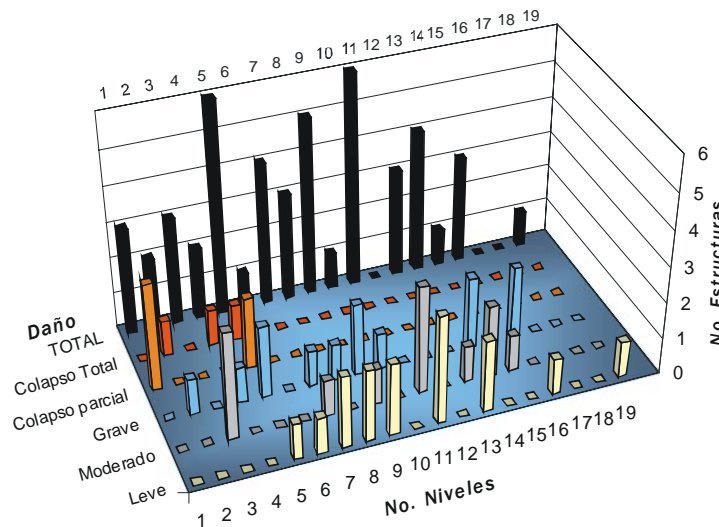
Se clasificaron las estructuras por número de niveles para relacionarlo con el nivel daño y se obtuvo la distribución mostrada en la fig. 2.10. En ella se observa que casi todos los colapsos y parte de los daños graves y moderados se presentaron en los edificios de baja altura que en su mayoría tenían un sistema estructural de marcos de concreto, tipo nave industrial o mampostería confinada. En esa época el Reglamento de Construcciones del Distrito Federal no contemplaba el diseño sísmico de las estructuras con altura menor a 16m, que incluía estructuras hasta de cinco niveles, por lo que es muy probable que estas estructuras no hayan tenido un buen diseño estructural o una supervisión de ingenieros capacitados. Si observamos la categoría que contiene la suma de todas las magnitudes de daño (fig. 10) se aprecia que hay un valor máximo en las estructuras de cinco niveles: todas eran de marcos de concreto. En la misma categoría se observa que disminuyen los daños para las estructuras de seis niveles y van aumentando hasta llegar a las de once niveles donde se tiene otro valor máximo de daños: nuevamente todas eran de marcos de concreto. Para las estructuras de doce niveles no se reportaron daños y para las de trece a dieciséis niveles hay menos daños y se observa que disminuyen conforme se aumenta el número de niveles, el sistema estructural varía, hay dos casos de construcción compuesta con daño leve y moderado, uno de marcos de acero con daño leve y el resto de marcos de concreto con daños moderados y graves. En esa época ya existía la Torre Latinoamericana construida a base de marcos de acero, con 43 niveles. El proyecto fue realizado con la participación de los mejores de la ingeniería mexicana de esa época; no fue reportada con daños.

Figura 2.10 Comportamiento de las estructuras de la tabla 2.1 durante el sismo del 28/07/57 clasificadas por número de niveles y magnitud del daño.

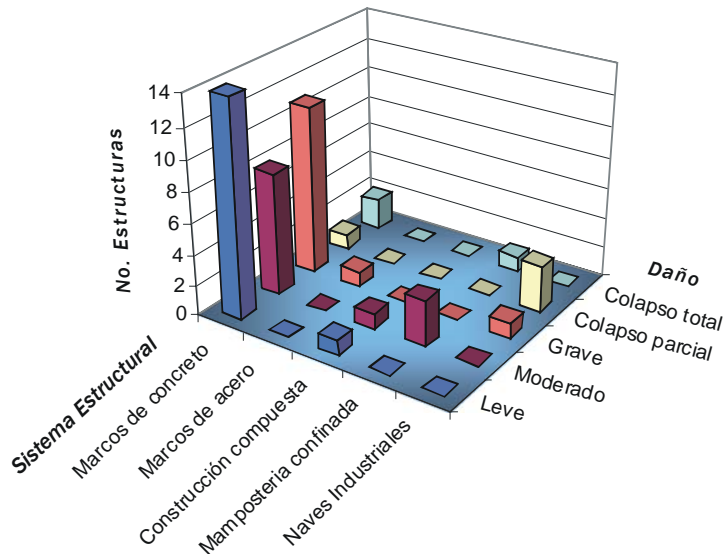
Tomando en cuenta la clasificación de las estructuras según el tipo de sistema estructural (tabla 2.1), se obtuvo la distribución de daños mostrada en la fig. 2.11. Se observa que las estructuras de marcos de concreto representan la mayoría de los daños de la muestra; se tienen dos colapsos totales y un parcial en este grupo. En las estructuras de marcos de acero se aprecia solo un caso con daño grave, no se tiene información de niveles de daño menores ya que probablemente no

presentaron daños importantes como se menciona en Excelsior (1957) "...las estructuras de acero han pasado victoriosamente la prueba del temblor del día 28..." (fig. 2.12). En las estructuras de construcción compuesta se observa solo un caso de daño moderado y uno de daño leve, esto muestra que aparentemente tuvieron buen comportamiento y que el concreto que recubría los marcos de acero aportó una resistencia extra ya que no fue diseñado específicamente para esta función. En la mampostería confinada se aprecian tres casos de daño moderado, y el colapso total que se observa es el caso ya descrito de la casa que carecía de muros en la dirección N-S y la falla fue fuera del plano (57-S/M, tabla 2.1), es decir, como la falla típica de un muro aislado. En el sistema de naves industriales se observan dos colapsos parciales y un daño grave, la mayoría de los daños fue producto de la caída de la cubierta y de la falla de muros al no tener confinamiento suficiente; este sistema se utilizaba mucho en las salas de diversión (cines, casinos, salones de baile) y en bodegas, muchas fueron cerradas para su revisión pero no se tiene información de los dictámenes. En estos dos últimos tipos de sistemas estructurales no se tienen casos de daño leve o moderado, es muy probable que sí hayan ocurrido daños solo que no se encuentran reportados.

Figura 2.11 Comportamiento de las estructuras de la tabla 2.1 durante el sismo del 28/07/57 clasificadas por sistema estructural y magnitud de daño.

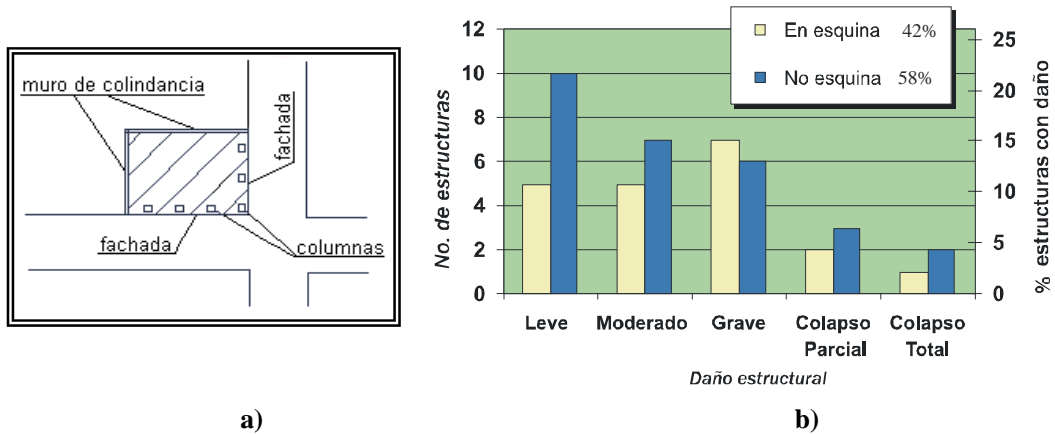
Figura 2.15 a) Croquis típico de una de estructura de esquina y b) Comportamiento de las estructuras de la tabla 2.1 durante el sismo del 28/07/57 clasificadas por su ubicación en esquina y magnitud de daño. Se aprecia que el 42% estaba en esquina y la mayoría presentaron magnitudes altas de daño.

Tomando la clasificación de las estructuras según lo anterior se obtuvo la distribución de daños mostrada en la fig. 2.15b donde se observa que dos estructuras de cada cinco (42%) de la tabla 2.1 estaban en esquina, y los niveles de daños que tuvieron fueron altos incluyendo un colapso total.

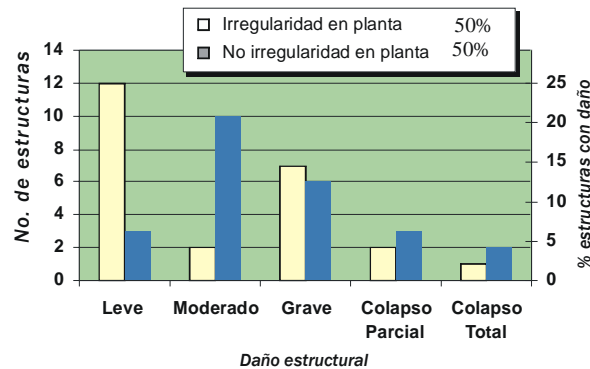
Figura 2.16 Comportamiento de las estructuras de la tabla 2.1 clasificadas según su irregularidad en planta y daño estructural, 50% de las estructuras tenían planta irregular.

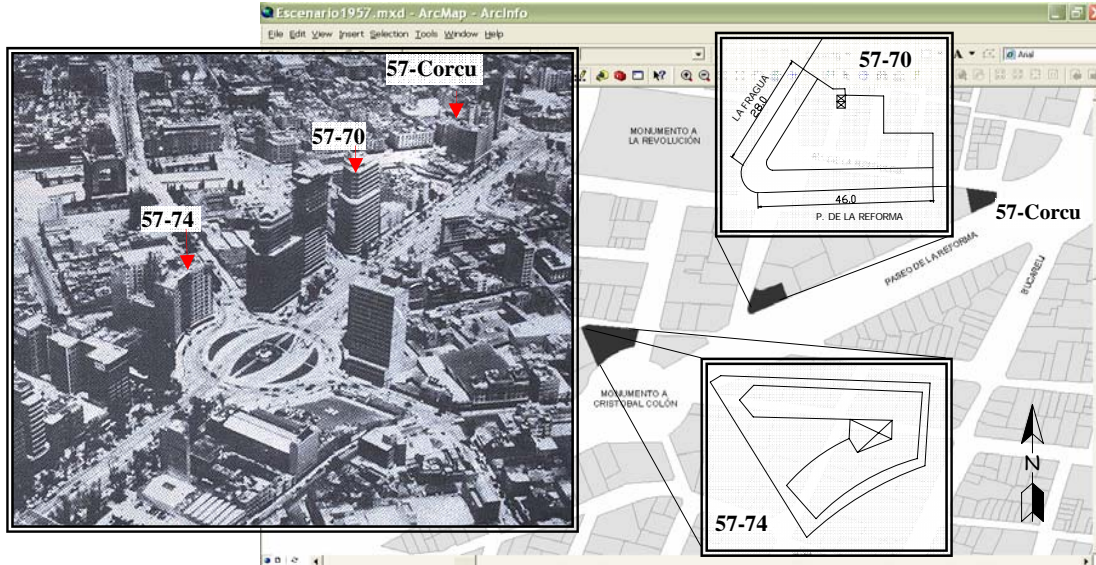
De las estructuras en esquina estudiadas sobresale que como el edificio Corcuera, aproximadamente la mitad tenían mucha irregularidad en planta debido a que se encontraban en cruces de calles en diagonal. Con ayuda de un SIG se localizaron este tipo de estructuras. En la fig. 2.18 se muestra parte del resultado, se aprecia un tramo de la Avenida Paseo de la Reforma que por su orientación presentó varios casos. Se muestran en el plano con color negro las estructuras 57-70, 57-74 y 57-Corcu (tabla 2.1, fig. 2.3 y fig. 2.17) y se muestra en un croquis la forma en planta de las estructuras 57-70 y 57-74 observándose la gran irregularidad en planta que tenían. Se muestra también una foto panorámica de esa zona tomada antes del sismo donde se observan las estructuras mencionadas.

Figura 2.18 En la Av. Paseo de la Reforma debido a su orientación había varias estructuras con bastante irregularidad en planta. Se muestran esquemáticamente con ayuda de un SIG y en fotografía tres casos de estructuras en esquina y con planta muy irregular.

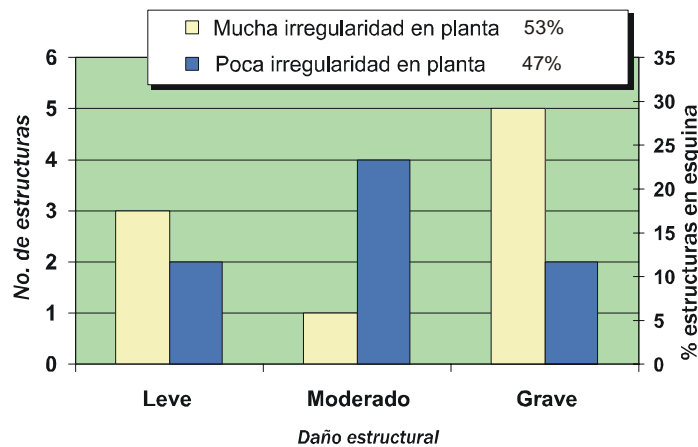
Figura 2.19 Comportamiento de las estructuras en esquina de la tabla 2.1 durante el sismo del 28/07/57 clasificadas por su irregularidad en planta y magnitud de daño. Nótese que la mayoría de las estructuras que tuvo daño grave tenía mucha irregularidad en planta.

Clasificando las estructuras que estaban en esquina por su irregularidad en planta se obtuvo la distribución de daños mostrada en la fig. 2.19. Se observa que un poco más de la mitad tenían mucha irregularidad en planta y que los daños en su mayoría fueron de intensidad grave. Es muy probable que los efectos de torsión se hayan incrementado y provocaron daños más intensos en

estas estructuras que en las que no tenían tanta irregularidad. Para los casos de estructuras de esquina con colapso parcial o total no se tiene certeza de la poca o mucha irregularidad en planta por lo tanto no se consideraron en la obtención de la fig. 2.19.

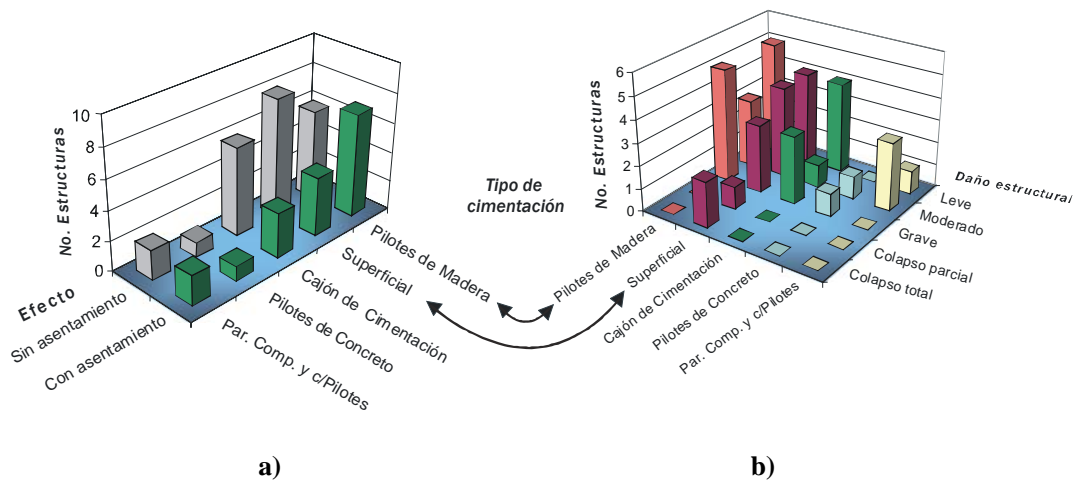
Figura 2.20 Comportamiento de estructuras de la tabla 2.1 durante el sismo de 28/07/57 clasificadas en a) por el tipo de cimentación y por presencia de asentamientos diferenciales después del sismo y en b) por el tipo de cimentación y la magnitud de daño estructural.

En la fig. 2.20b se muestra el comportamiento obtenido al considerar el daño estructural y el tipo de cimentación. Se aprecia que los casos de colapso parcial y total en que sí se tenía información completa se presentaron únicamente en la cimentación superficial, sin embargo, casi todos estos casos eran estructuras tipo nave industrial que como vimos tuvieron mal comportamiento durante el sismo. Casi todos los daños de magnitud grave y moderada se concentraron en las estructuras con cimentación superficial, pilotes de madera y cajón de cimentación, recordando que estos tres tipos representan la mayoría del grupo en estudio. Los pilotes de concreto y la cimentación parcialmente compensada tuvieron pocos casos registrados de daño y éstos son de magnitud leve, moderado y grave. Tanto en la fig. 2.20a como en la fig. 2.20b se aprecia que en todos los sistemas de cimentación se tuvo al menos un caso con presencia de asentamiento diferencial y con daños estructurales de moderados a graves; se observa que los sistemas con más número de casos con asentamientos también presentaron más casos de daños graves, lo que nos sugiere una correlación entre los daños estructurales y los asentamientos diferenciales presentados.

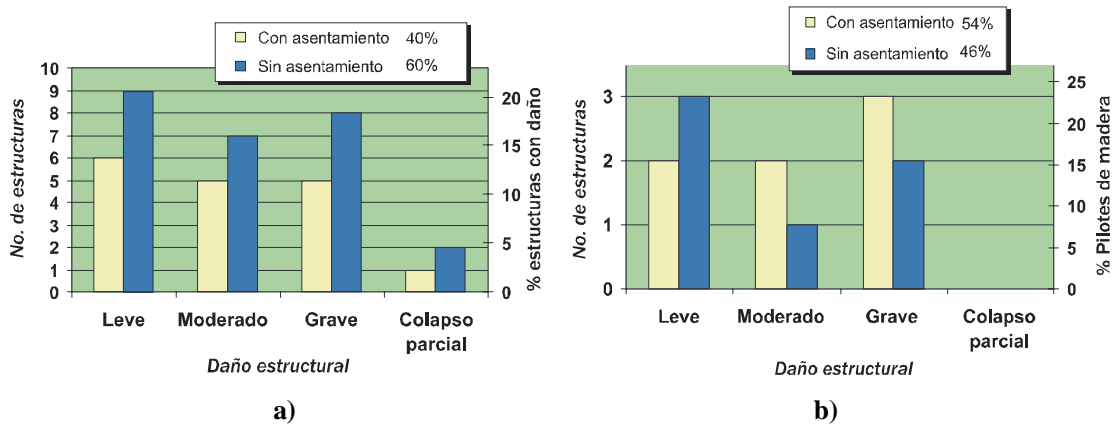
Figura 2.21 Comportamiento de estructuras a) de la tabla 2.1 durante el sismo de 28/07/57 clasificadas por la presencia de asentamientos diferenciales y magnitud de daño estructural después del sismo y b) solo las de cimentación con pilotes de madera clasificadas con el mismo criterio. Nótese el porcentaje significativo de estructuras que presentaron asentamientos diferenciales.

En la fig. 2.21a se muestra el comportamiento de las estructuras de la tabla 2.1 clasificadas por la ocurrencia de asentamientos diferenciales y la magnitud del daño estructural observado después del sismo. Se observa que dos estructuras de cada cinco (40%) presentaron asentamientos y además este porcentaje se mantiene uniforme tomando en cuenta las distintas magnitudes de daño (se omitió la categoría de colapso total ya que en este caso fue muy difícil determinar si hubo asentamientos en la estructura). En la fig. 2.21b se muestra la distribución obtenida al clasificar sólo a las estructuras con cimentación de pilotes de madera siguiendo el mismo criterio de la fig. 2.21a. Se observa que un poco más de la mitad (54%) de las estructuras con este sistema tuvieron asentamientos y éstas presentaron en su mayoría daños intensos. Se hizo lo mismo para los otros sistemas de cimentación y se obtuvieron los porcentajes de casos con asentamientos diferenciales siguientes: cimentación superficial 29%, cajón de cimentación 33%, parcialmente compensada con cajón y pilotes 50% y pilotes de concreto 50%. Se observa que los porcentajes de presencia de asentamientos son significativos (sin olvidar que es pequeño el conjunto observado), sobresaliendo las cimentaciones más antiguas como lo son los pilotes de madera.

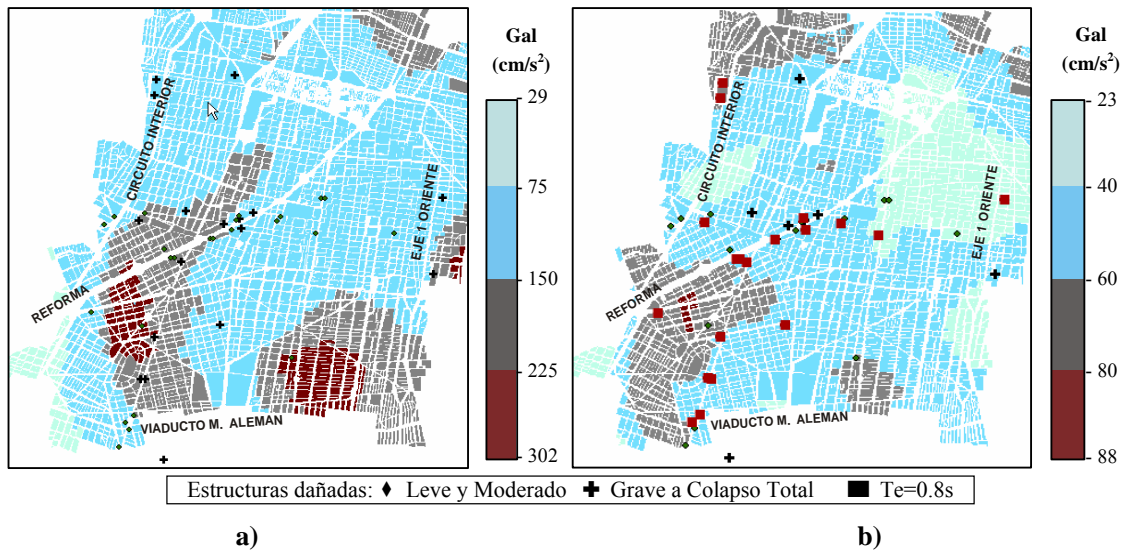
Figura 3.2 Estructuras con daño y mapas de aceleración a) para valores máximos espectrales de cada sitio y b) para valores de $T_e=0.8s$. Se aprecian pocos casos en los que coinciden los daños con las zonas de mayores aceleraciones.

Se obtuvieron varios mapas de intensidad de aceleración con ayuda de un SIG y los datos obtenidos del programa “Z”, estos mapas son útiles para visualizar en qué zonas se presentaron los valores mayores de aceleración. En la fig. 3.2 se muestran mapas de intensidad de aceleración y la ubicación de las estructuras de la tabla 2.1; en la fig. 3.2a se muestra el mapa de aceleraciones máximas de cada sitio, aunque sabemos que éstas no se pueden presentar en el mismo instante, nos sirve para darnos una idea de las zonas que tuvieron valores mayores de aceleración. En la fig. 3.2b

el mapa de aceleraciones correspondientes a $T_e=0.8s$, en ambos mapas las zonas de aceleraciones mayores se muestran en tonos oscuros. Se aprecia que hay pocos casos en donde coinciden los daños con las aceleraciones máximas. Se realizaron mapas para otros períodos (Anexo B) pero tampoco se encontró correlación.

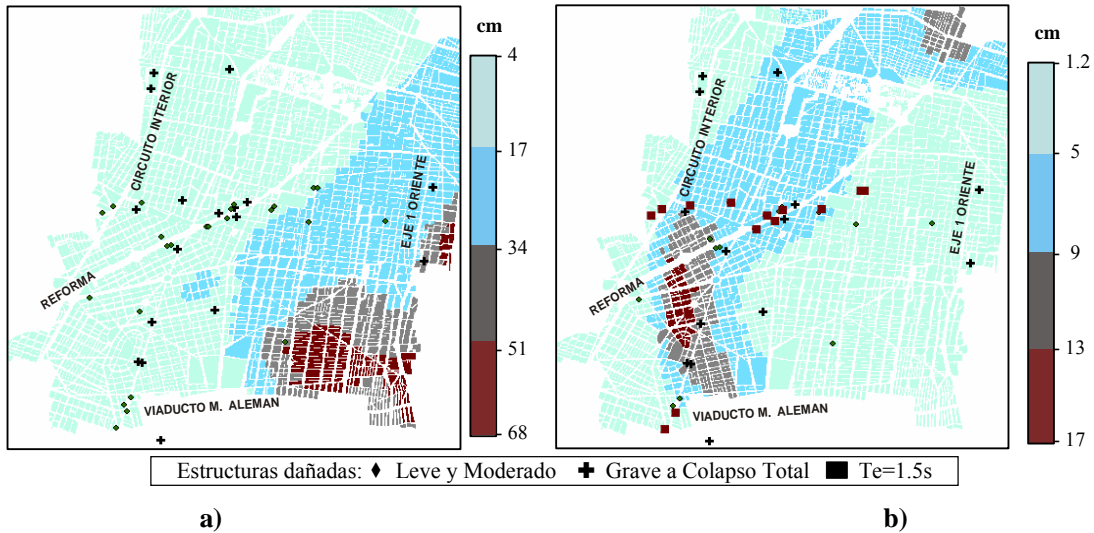
Utilizando los datos de velocidad máxima que también proporciona el programa “Z” y con apoyo del SIG se realizó un mapa de intensidad de velocidad (Anexo B, fig. B.2), pero tampoco se observó una coincidencia notable de los daños con las zonas de velocidades mayores. Para los desplazamientos también se realizaron mapas de intensidad para diferentes períodos, los valores se obtuvieron a partir del espectro de aceleraciones ($A = \omega^2 d$). En la fig. 3.3 se muestran los mapas de desplazamiento en a) para los valores máximos espectrales de cada sitio y en b) para los valores con un T_e de 1.5s, no se observa coincidencia de los daños con las zonas de valores máximos en ninguno de los dos casos mostrados.

Figura 3.3 Mapas de intensidad de a) desplazamientos máximos espectrales para cada sitio y b) desplazamiento para $T_e=1.5s$. Se aprecian pocos casos en los que coinciden los daños con las zonas de mayores desplazamientos.

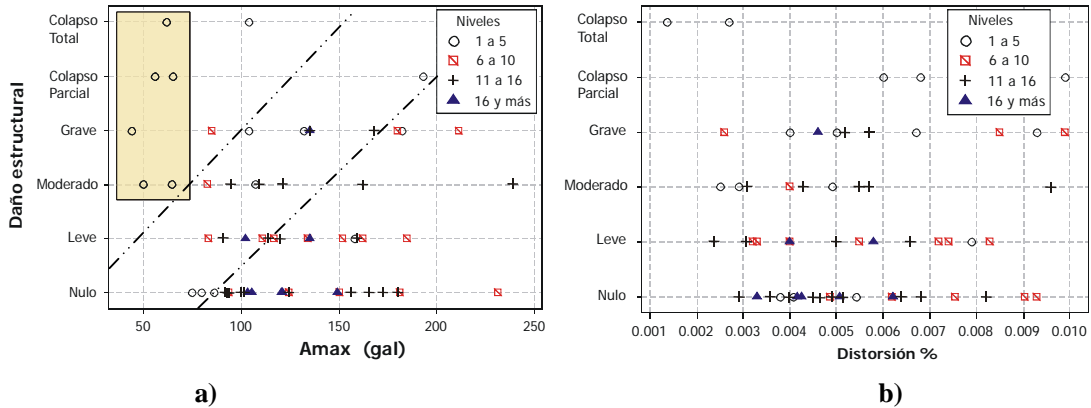
Por lo regular se acostumbra relacionar las distorsiones de entrepiso que sufren las estructuras durante un sismo con el daño estructural, estas distorsiones se pueden estimar a partir de los desplazamientos obtenidos, para esto se emplearon las expresiones de Miranda (1999) para la obtención de desplazamientos de azotea y distorsiones de entrepiso a partir del valor obtenido del espectro de desplazamientos y considerando que el primer modo de vibrar es el que domina. Debido a que las magnitudes de daño manejadas son sólo una apreciación y no una medida para poder obtener una correlación, sólo se realizó una comparación directa tanto para los valores de aceleración como para los de distorsiones. En la fig. 3.4a se muestra la comparación de la aceleración (eje horizontal) con la magnitud de daño (eje vertical), en los valores de aceleración se tomó en cuenta que el cálculo del T_e es incierto por lo que se eligió el valor máximo de aceleración espectral en un intervalo de $T_e \pm 0.5s$. Nótese que se añadieron algunas estructuras con daño estructural nulo para observar de forma más completa la comparación. Las estructuras se clasificaron por número de niveles, las de baja altura (1 a 5 niveles) mostraron en su mayoría daños graves con valores de aceleración muy bajos, pero se podrían excluir las estructuras de la zona sombreada ya que son las que se reportaron con claros daños debidos a errores constructivos y que además su sistema estructural mostró mal comportamiento (tipo nave industrial: 55-55, 57-Mercede, 57-Enca, mampostería: 57-90, 57-83). La tendencia esperada era que los puntos se agruparan de manera aproximada dentro de las líneas punteadas, tomando en consideración las aceleraciones de los espectros; sin embargo no se aprecia ninguna tendencia, omitiendo las estructuras mencionadas de la zona sombreada se observa que abajo de 80 gals no se presentó ningún daño. En la fig. 3.4b se aprecia la comparación de las distorsiones de entrepiso con la magnitud de daño y tampoco se

aprecia claramente alguna tendencia, las magnitudes de distorsión de entrepiso fueron en su mayoría pequeñas.

Figura 3.4 Comparación de la magnitud de daño estructural a) con la aceleración espectral en $T_e \pm 0.5s$ y b) con las distorsiones de entrepiso evaluadas. No se aprecia ninguna tendencia, sólo se aprecia que no hubo daño debajo de los 80 gals omitiendo las estructuras de la zona sombreada.

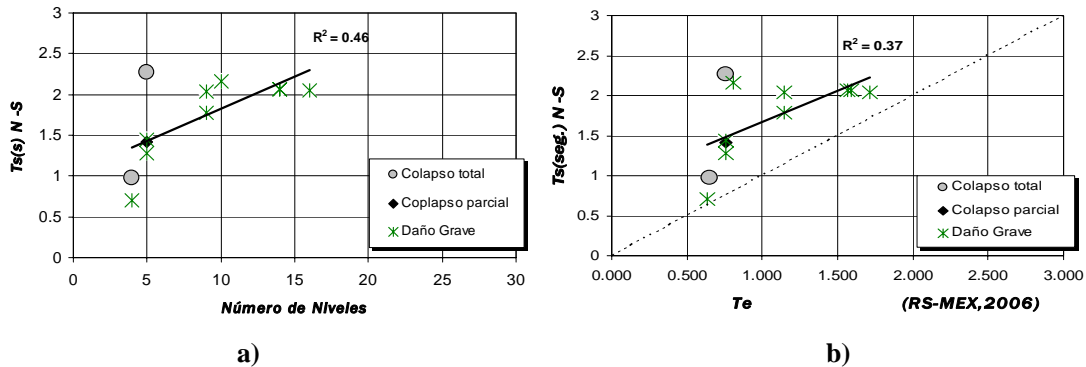
Con el fin de estudiar este efecto se relaciona aquí el periodo del suelo con el número de niveles y con el periodo natural de las estructuras. Se obtuvo el periodo dominante del suelo para cada uno de los sitios donde estaban desplantadas las estructuras con el programa “Z” y con el RS-MEX, los dos resultados fueron prácticamente iguales. En la fig. 3.5a se muestra la correlación entre el número de niveles de las estructuras (eje horizontal) y el periodo del suelo (T_s , eje vertical), los puntos observados son sólo de las estructuras con magnitud de daño grave y colapso que no tuvieron problemas de golpeteo, fallas por defectos de construcción, fallas fuera del plano y algunos otros efectos que por las descripciones en los reportes resultaba claro que la resonancia no era necesariamente el motivo del daño. La correlación obtenida es relativamente pobre ($R^2=0.46$).

Figura 3.5 Correlación en a) entre número de niveles de las estructuras dañadas y el periodo del suelo (T_s) y en b) entre periodo estructural (T_e) obtenido con RS-MEX y el T_s . Las correlaciones son muy pobres en ambos casos ($R^2 < 0.5$).

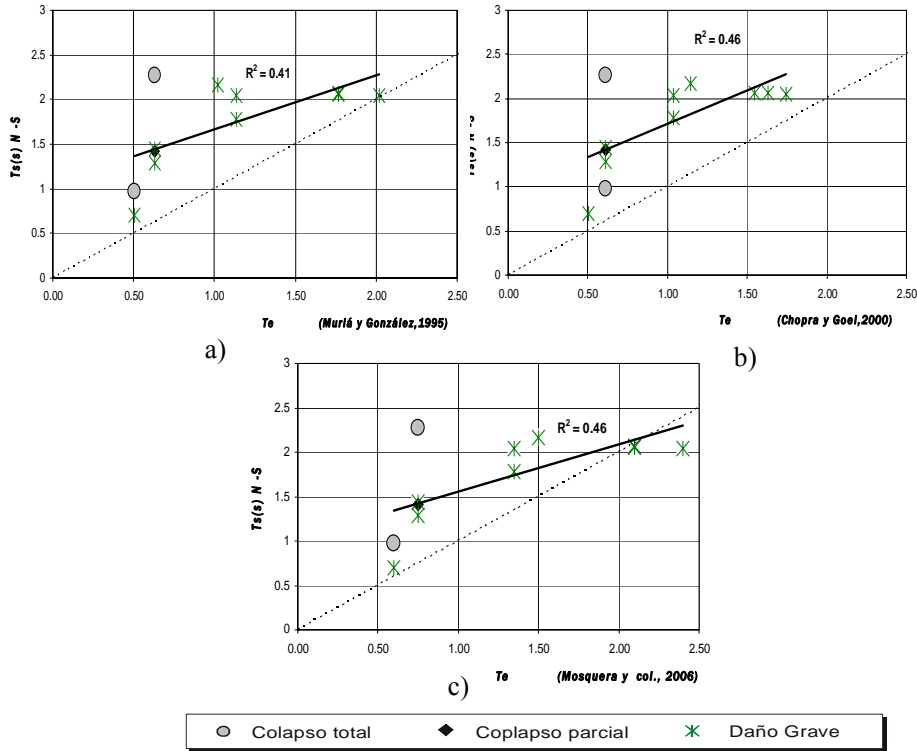
En la fig. 3.5b se muestra la correlación del T_e con el T_s , se obtuvo el T_e de los datos de salida proporcionados por el RS-MEX como se mencionó en el capítulo 1. En la fig. 3.6 se muestran las correlaciones obtenidas de T_e con T_s estimando T_e con las expresiones de Muría y González (fig. 3.6a), Chopra y Goel (fig. 3.6b) y Mosquera y col. (fig. 3.6c). A pesar de que uno esperaría mejores resultados las correlaciones fueron muy similares a la obtenida para el número de niveles. Estas correlaciones no dejan muy en claro que la resonancia haya tenido un papel importante en las causas de daño. Se hubiera esperado que los puntos de las figs. 3.5 y 3.6 estuvieran alrededor de la línea punteada; sin embargo, se observa una tendencia relativamente paralela, es decir, un aumento en el T_e aproximadamente de 1.7 veces el T_s , debido, tal vez, a comportamiento inelástico de las estructuras.

Figura 3.6 Correlación entre el periodo de las estructuras dañadas (T_e) por el sismo del 28/07/57 y el periodo del suelo (T_s), T_e obtenido con las expresiones de a) Muría y González (1995), b) Chopra y Goel (2000) y c) Mosquera y col. (2006). Los coeficientes de correlación son bajos ($R^2 < 0.5$).

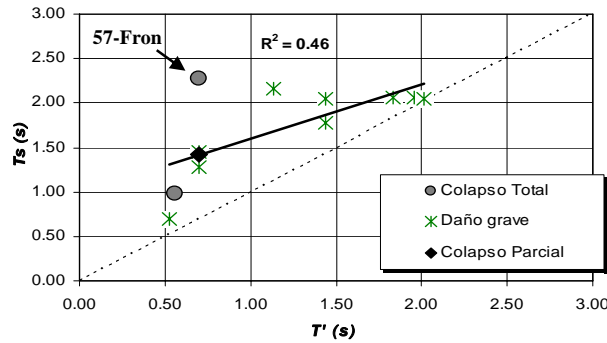
y el T_s (eje vertical), donde se aprecia que la correlación no se modifica mucho. En la fig. 3.7 se indica la posición de la estructura 57-Fron de la cual se encontraron testimonios de diferentes personas afirmando que los materiales con que estaba hecha eran de mala calidad (fig. 2.4b); si este edificio no se tomará en cuenta la correlación mejora bastante ($R^2=0.71$); lo mismo sucede para las correlaciones de la fig. 3.6. Sin embargo, esta información carece de bases técnicas; por lo que sólo queda como observación sobre la calidad de las construcciones y su influencia en los análisis de factores de daño.

Figura 3.7 Correlación entre el periodo de las estructuras dañadas considerando comportamiento inelástico (T') y el periodo del suelo (T_s), la correlación no se modifica mucho ya que los factores de ductilidad no eran muy elevados ($R^2=0.46$).

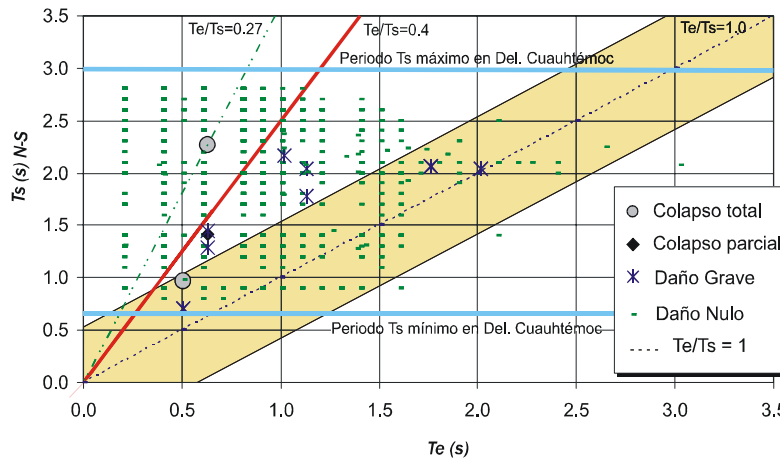
Por último, se añadieron a la correlación del T_e y del T_s varias estructuras que no sufrieron daño estructural durante el sismo de 1957 y de las cuales se tiene información en el SIG. En la fig. 3.8 se muestra el comportamiento obtenido, la franja sombreada encierra la zona posible de resonancia tomando en cuenta que el cálculo de T_e no es muy exacto. Se esperaría que dentro de esta zona estuvieran las estructuras con daños graves y fuera de ella las estructuras que no presentaron daños. Sin embargo, varias estructuras que no presentaron daño caen dentro de la franja sombreada y varias estructuras con daño están fuera de la misma. Se observa que las estructuras con daño están dentro de las líneas que indican los cocientes de $0.4 < T_e/T_s \leq 1.0$, omitiendo el caso de la estructura de 57-Front ($T_e/T_s=0.27$) por lo ya expuesto es muy probable que no haya alcanzado un estado de resonancia antes del colapso (y que junto con las estructuras de la zona sombreada de la fig. 3.4 no se debería tomar en cuenta en este cálculo).

Figura 3.8 Correlación entre el periodo de las estructuras (T_e) con y sin daño por el sismo del 28/07/57 y el periodo del suelo (T_s). Se esperaría que las edificaciones sin daño estuvieran fuera de la franja sombreada, pero no fue así.

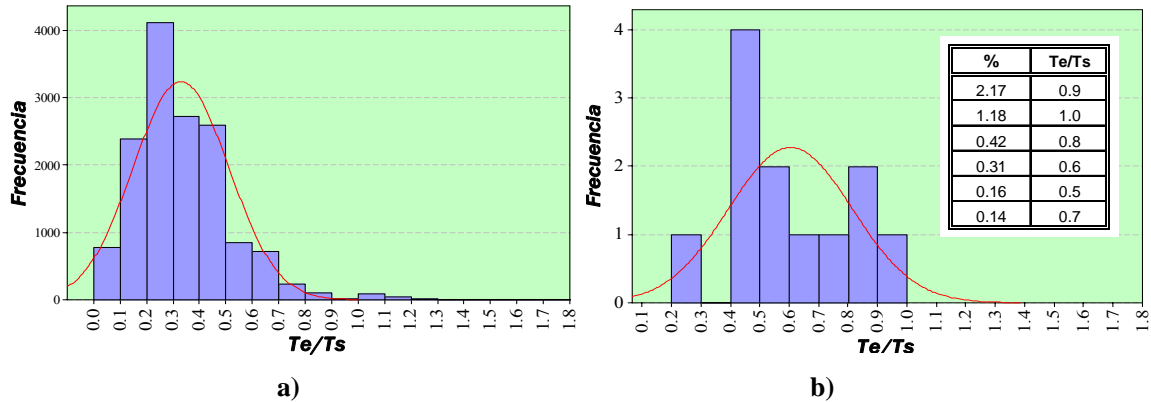
En la figura 3.9a se muestra la distribución obtenida de la relación de T_e/T_s calculada para todas las estructuras de las que se tenía información en la base de datos del SIG con fecha de construcción anterior a 1957, se observa que la mayoría de los valores están entre $0.2 < T_e/T_s < 0.5$

lo que nos indica que la mayoría de las estructuras ubicadas en la Delegación Cuauhtémoc tenían un periodo de vibración muy por debajo del periodo dominante del suelo en que estaban ubicadas. En la figura 3.9b se muestra la distribución obtenida con la misma relación de T_e/T_s pero ahora calculada sólo para el caso de estructuras que presentaron magnitudes altas de daño en 1957, se observa que la tercera parte de los valores están entre $0.4 < T_e/T_s < 0.5$, aunque otra tercera parte se concentró en $0.8 < T_e/T_s < 1$, mostrando hubo poca correlación de los daños presentados con la proximidad de los periodos de la estructura y del suelo. Nótese que sólo se tiene un caso con $T_e/T_s < 0.4$ (57-Front) y ningún caso para $T_e/T_s > 1$.

Figura 3.9 Frecuencia de la relación T_e/T_s para (a) estructuras existentes en 1957 y (b) para estructuras dañadas.

En la fig. 3.9b se muestra una tabla que indica el porcentaje que representan las estructuras dañadas con respecto a las existentes para cada caso determinado de T_e/T_s . Se aprecia que el máximo valor se alcanza para $T_e/T_s=0.9$ con un 2.17 por ciento, es decir, éste fue el porcentaje de las estructuras cuyo periodo estructural (T_e) era ligeramente menor (0.9 veces) al del suelo (T_s) y que sufrieron daño. Estos casos pudieron presentar resonancia pero el valor de 2.7 es realmente muy bajo.

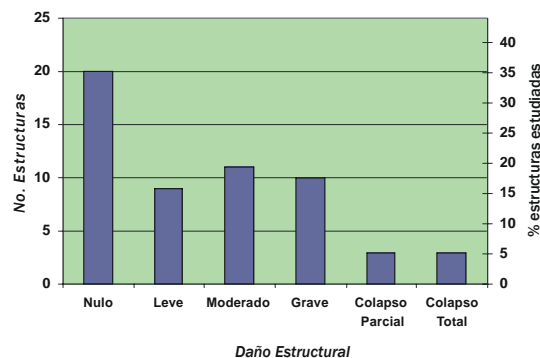
Se seleccionaron 56 estructuras que se muestran en la tabla C.1, esta tabla se hizo de forma similar a la tabla 2.1. Aproximadamente el 43% de este grupo de estructuras es diferente al estudiado en el capítulo 2 y al ser una diferencia considerable se decidió estudiar los mismos efectos de capítulos anteriores para observar su comportamiento, recordando que ahora si se toma en cuenta el daño acumulado. En la fig. 4.1 se muestra el comportamiento de las estructuras de la tabla C.1 (Anexo C) al clasificarlas por la magnitud del daño que tuvieron durante el sismo de 1985. Nótese que las estructuras con daño nulo abarcan el 36% (eje vertical izquierdo) de las estructuras estudiadas; debido dentro de varias causas a que algunas tuvieron un buen refuerzo y/o reparación, pero esto se detalla más adelante. Aproximadamente la mitad de las estructuras (54%) tuvieron daños de leves a graves y se observa que se tienen pocos casos de colapso (10%).

Figura 4.1 Comportamiento de las estructuras de la tabla C.1 durante el sismo del 19/09/85 considerando la magnitud de daño.

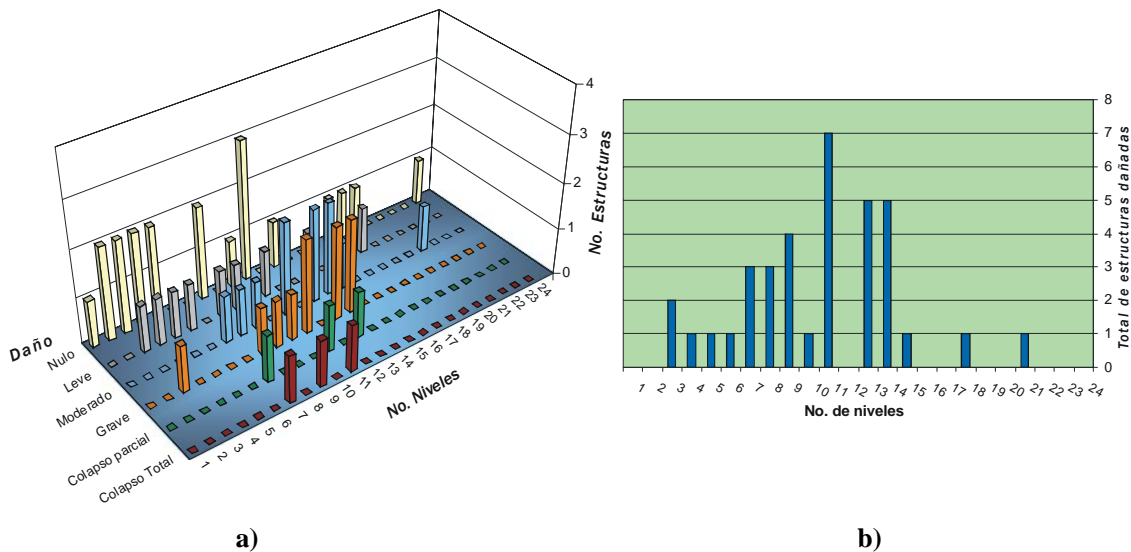
En la fig. 4.2 se muestra el comportamiento de las estructuras de la tabla C.1 clasificadas por número de niveles. En la fig. 4.2a se observa la distribución que se obtuvo al considerar también las distintas magnitudes del daño estructural presentado durante 1985, se aprecia que para las estructuras de menos de 5 niveles los daños fueron pocos y de magnitud leve; de 7 a 14 niveles es donde se presentaron la mayoría de los daños incluyendo los casos de colapso parcial y total. En esta misma figura sobresalen tres estructuras de 11 niveles con daño nulo, una de ellas había sido reparada, otra había sido reforzada y otra no tuvo daños en sismos previos a 1985, más adelante se comenta la influencia de los trabajos de reparación y refuerzo en el comportamiento de las estructuras. En la fig. 4.2b se observa la distribución obtenida al clasificar por el número de niveles y el total de los daños en las estructuras de la tabla C.1, se aprecia que los daños se presentaron en su mayoría en las edificaciones con rango de 7 a 14 niveles. Se tienen pocos casos de daños en estructuras de menos de 7 y más de 14 niveles y además casi todos los daños son de magnitud leve y moderada.

Figura 4.2 Comportamiento de las estructuras de la tabla C.1 durante el sismo del 19/09/85 clasificadas por número de niveles y a) por magnitud del daño estructural, b) total de estructuras dañadas. Nótese que la mayoría de los daños es de 7 a 14 niveles.

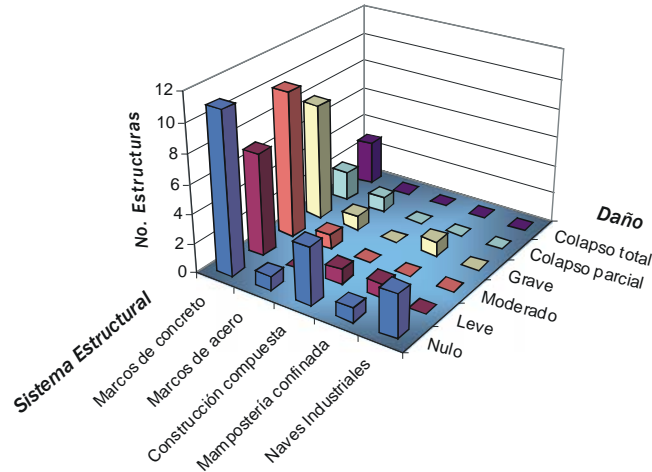
comportamiento ya que hay sólo un caso de daño leve y el resto con daño nulo; la mitad de estas estructuras habían sido reparadas antes de 1985. Para la mampostería confinada se observó en general un buen comportamiento, solo hay un caso de daño grave y es una estructura que no fue reforzada sólo se repusieron los muros que habían sufrido daños en 1957. En las estructuras de tipo nave industrial se observó buen comportamiento ya que los casos estudiados no tuvieron daño estructural, la mayoría había sido reforzada o en algunos casos reconstruida a raíz de que en el sismo de 1957 fue uno de los sistemas con más daños serios en cuanto a magnitud.

Figura 4.3 Comportamiento de las estructuras de la tabla C.1 durante el sismo del 19/09/85 clasificadas por tipo de sistema estructural y por la magnitud de daño estructural.

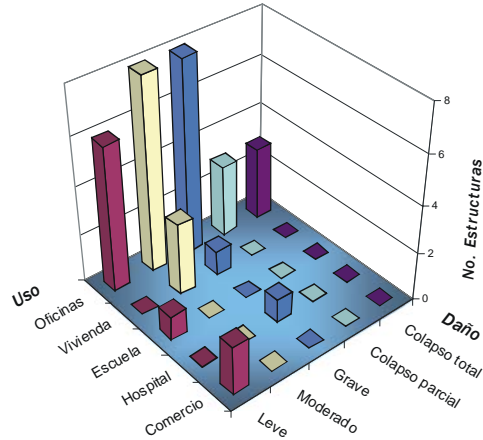
El uso que tendrá la estructura es un factor muy importante que interviene en el proceso de análisis y diseño de las edificaciones, dependiendo del uso estructural se escoge el tipo de cargas y los valores de varios coeficientes que se utilizan en el desarrollo de ambos procesos. Lo anterior se hace con el fin de que algunas estructuras no colapsen o bien que los daños sean leves para que puedan ser utilizadas después de ocurrido un sismo intenso, tal es el caso de los hospitales y de las escuelas entre otras. Se hizo el estudio de las edificaciones de la tabla C.1 clasificándolas por su uso estructural y por la magnitud de daño presentado en el sismo de 1985. El comportamiento obtenido se muestra en la fig. 4.4 donde se observa que la mayoría de las estructuras eran de uso oficinas (63%). El resto de las estructuras presentó usos de tipo vivienda, escuela, hospital y comercio. En las estructuras de uso oficina un poco menos de la mitad (40%) presentó magnitudes de daños graves a colapso total, fue el único uso que presentó colapsos. En las estructuras de uso vivienda solo se observa un caso de daño grave y el resto con daños moderados. Se observa sólo un caso de estructuras de uso escuela con daño leve, ésta había sido reforzada antes de 1985. En las estructuras de uso hospital se tiene sólo un caso de daño grave, pero es importante mencionar que en 1957 el uso de la estructura era de oficinas el cual cambio tiempo después (1979) cuando se hizo algunas reparaciones y refuerzos mal hechos, se le aumentó un piso y tuvo modificaciones en muros divisorios; todo esto influyó en el mal comportamiento. En las estructuras de uso comercio se observan sólo dos casos con daño leve.

Figura 4.4 Comportamiento de las estructuras de la tabla C.1 durante el sismo del 19/09/85 clasificadas por uso de la estructura y por la magnitud del daño estructural.

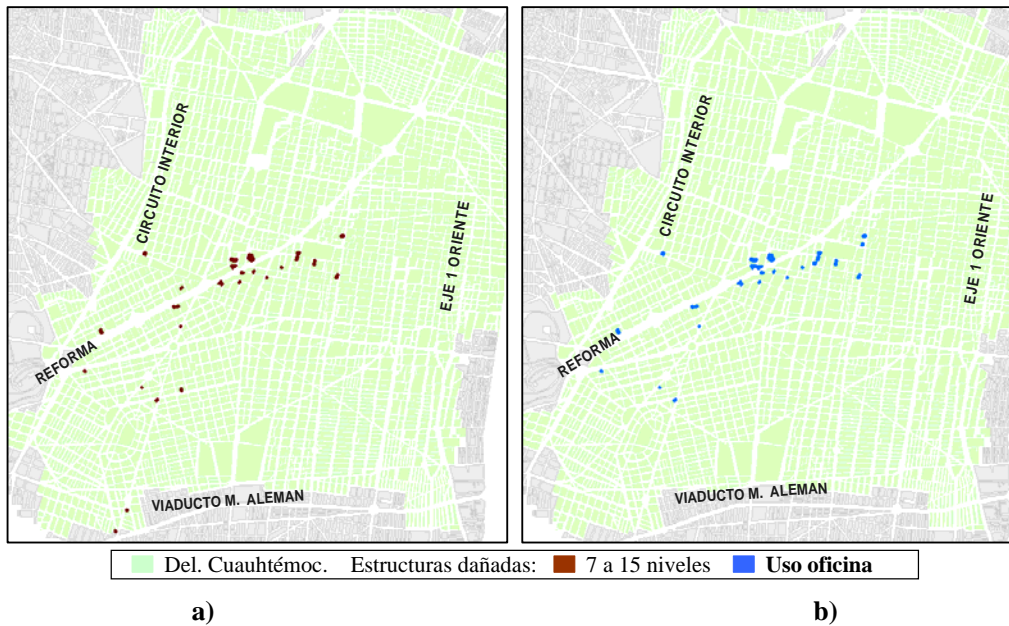
Utilizando de la tabla C.1 las estructuras de uso oficina reportadas con daños se realizó un estudio de su ubicación dentro de la Delegación Cuauhtémoc, con ayuda de un SIG, para compararla después con la ubicación de las estructuras de 7 a 15 niveles reportadas con daño. En la fig. 4.5 se muestra el resultado obtenido donde se aprecia que coinciden en su mayoría las ubicaciones de ambas clasificaciones, es decir, las estructuras de oficinas dañadas eran edificios altos (7 y 15 niveles) y nótese que además estaban localizadas sobre avenidas principales (Reforma) o en calles que intersecaban a las mismas y por lo que es probable que tuvieran irregularidades en planta debido a la orientación de éstas; como ya se mencionó en el capítulo 2.

Figura 4.5 Ubicación de estructuras dañadas de la tabla C.1 durante el sismo del 19/09/85 a) de 7 a 15 niveles y b) de uso oficina. (Nótese que las estructuras de uso oficina eran edificios altos y además están ubicadas sobre avenidas principales y en calles que las intersecan)

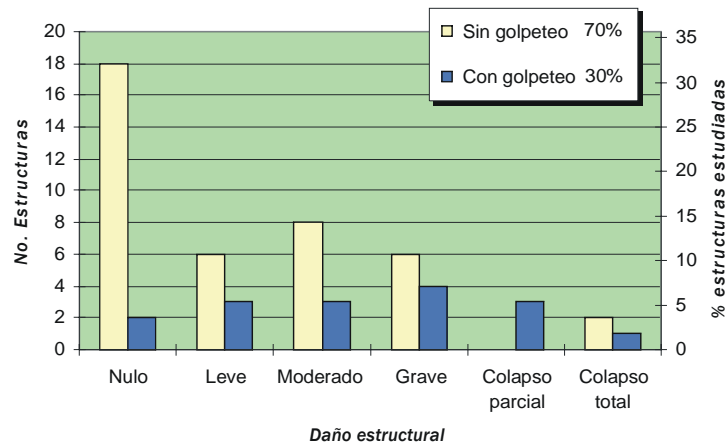
En general para las estructuras existentes en la Delegación Cuauhtémoc en 1985 había una gran irregularidad de altura entre sí y prácticamente en la mayoría no existía separación entre ellas; esto ocasionó que para el sismo de 1985 se presentaron mucho más casos de golpeteo en comparación al sismo de 1957. En la fig. 4.6 se muestra la distribución obtenida de las estructuras de la tabla C.1 al clasificarlas por la presencia de golpeteo y por la magnitud de daño presentado durante el sismo de 1985. Se observa que aproximadamente 1 de cada 3 (30%) de las estructuras presentó golpeteo, sobresaliendo que en los casos de colapso parcial todos presentaron golpeteo. Se observan también dos casos que no tuvieron daño estructural, solo se dañaron los muros de colindancia a causa del impacto pero los edificios vecinos fueron los que presentaron los daños más intensos.

Figura 4.6 Comportamiento de las estructuras de la tabla C.1 durante el sismo del 19/09/85 clasificadas por presencia de golpeteo y por la magnitud de daño estructural.

Si sólo consideramos las magnitudes de daño elevadas (de grave a colapso total) tenemos que la mitad de las estructuras presentaron golpeteo siendo importante mencionar que la mayoría de estas estructuras antes del sismo de 1985 no fueron reforzadas o el refuerzo fue hecho con mala calidad.

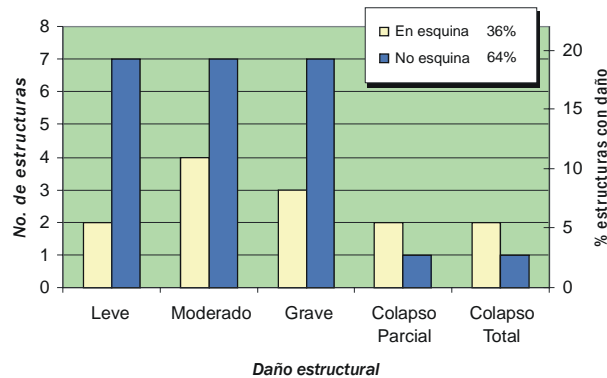
En la fig. 4.8 se muestra el comportamiento de las estructuras de la tabla C.1 al clasificarlas por su ubicación en esquina. Se observa que aproximadamente 1 de cada 3 (36%) de las estructuras que presentaron daños tenían ubicación en esquina, este valor es tan sólo un poco menor al presentado en 1957 a pesar de ser diferente el grupo de estudio. Se aprecia en la misma figura que las estructuras con ubicación en esquina tienden a presentar daños graves, sobresaliendo que en los casos de colapso 2 de cada 3 de las estructuras estaban en esquina.

Figura 4.8 Comportamiento de las estructuras de la tabla C.1 durante el sismo del 19/09/85 clasificadas por su ubicación en esquina y por la magnitud del daño estructural. Aproximadamente 1 de cada 3 de las estructuras dañadas estaba en esquina.

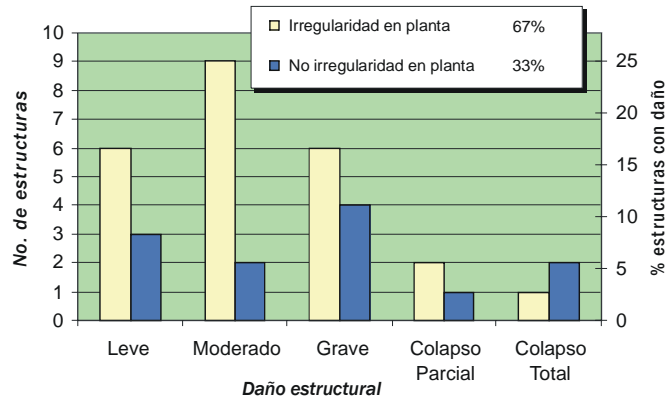
En la fig. 4.9 se muestra el comportamiento de las estructuras de la tabla C.1 clasificadas ahora por su irregularidad en planta. Se observa que el 67% de las estructuras que presentaron daños tenían irregularidad en planta, este valor aumentó con respecto al de 1957. Se aprecia en la misma figura que la mayoría de las estructuras con irregularidad en planta presentaron daños entre leve y grave, siendo la magnitud de daño moderado la que presentó más casos.

Figura 4.9 Comportamiento de las estructuras de la tabla C.1 durante el sismo del 19/09/85 clasificadas por irregularidad en planta y por la magnitud de daño estructural. Más de la mitad de las estructuras dañadas tenía irregularidad en planta.

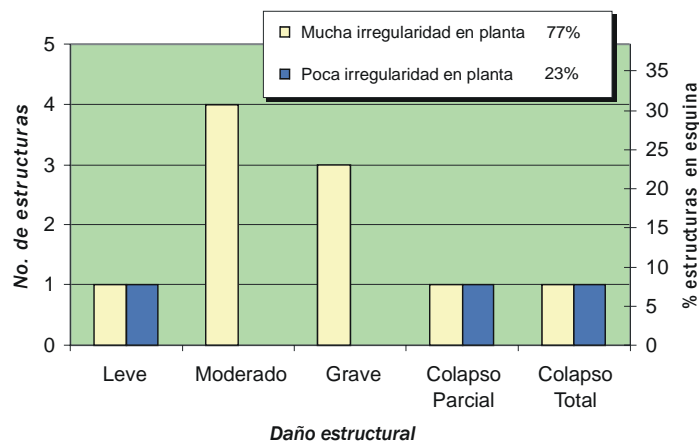
Como se mencionó en los apartados 2.2.5 y 4.1.2.1 de este trabajo sabemos que varias estructuras de la tabla C.1 estaban ubicadas en esquina y que además tenían mucha irregularidad en planta por estar en calles con orientación en diagonal. En la fig. 4.10 se muestra el comportamiento que presentaron las estructuras al clasificarlas por su ubicación en esquina y por su irregularidad en

planta. Se observa que casi 4 de cada 5 (77%) de las estructuras dañadas cumplen con la característica mencionada y además la mayoría de las estructuras tenían magnitudes de daño moderado o grave a diferencia del estudio realizado para 1957 que se concentraban en daño grave pero el porcentaje fue menor (53%).

Figura 4.10 Comportamiento de las estructuras en esquina de la tabla C.1 durante el sismo del 19/09/85 clasificadas por su irregularidad en planta. El 77% cumplía con estas características y la mayoría presentaron daños moderados o graves.

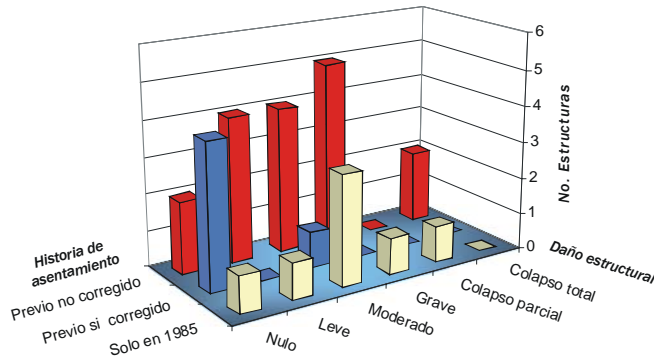
Para el estudio del sismo de 1957 los asentamientos diferenciales previos no se consideraron ya que ningún reporte los mencionaba y además porque es probable que si alguna estructura hubiera tenido alguno de magnitud considerable si lo hubieran reportado. En este capítulo si se considera los asentamientos previos que se presentaron después del sismo de 1957 hasta antes de 1985 y si fueron corregidos o no. En la fig. 4.11 se muestra el comportamiento de las estructuras de la tabla C.1 clasificándolas por la presencia de asentamientos diferenciales dividiéndolos en tres grupos: las estructuras que sufrieron asentamiento en el sismo de 1957 o después y fue corregido antes de 1985 volviéndose a presentar durante el sismo del 19/09/85, las estructuras que sufrieron asentamiento en el sismo de 1957 o después y no fueron corregidos antes de 1985 y se volvieron a presentar durante el sismo del 19/09/85 y las estructuras que sólo presentaron asentamientos durante el sismo en 1985 (sin asentamiento previo). Se observa en la fig. 4.11 que las estructuras con asentamiento previo no corregido lo volvieron a presentar y con daños estructurales muy intensos llegando incluso a dos casos de colapso total. Se aprecia que las estructuras con asentamiento previo si

corregido presentaron mejor comportamiento, sólo se observa un caso de daño moderado. Para las estructuras que presentaron asentamiento sólo en el sismo de 1985 se observa un comportamiento regular, la mayoría presentó daños moderados aunque se tiene un caso de colapso parcial, este caso fue de los que presentaron golpeteo (57-85).

Figura 4.11 Comportamiento de las estructuras de la tabla C.1 durante el sismo del 19/09/85 clasificadas por el historial de asentamiento diferencial y por la magnitud del daño estructural. Nótese que las estructuras en que no se corrigió el asentamiento previo se presentaron daños más graves.
