**ESTUDIO ESTADÍSTICO DE EFECTOS QUE INFLUYEN EN EL DAÑO
SÍSMICO ANALIZANDO ESTRUCTURAS EXISTENTES EN LA CIUDAD DE
MÉXICO DURANTE LOS SISMOS DE 1957 Y 1985 CON AYUDA DE
SISTEMAS DE INFORMACIÓN GEOGRÁFICA**

TESIS

MAESTRO EN INGENIERÍA

MÉXICO D.F., MARZO DE 2007

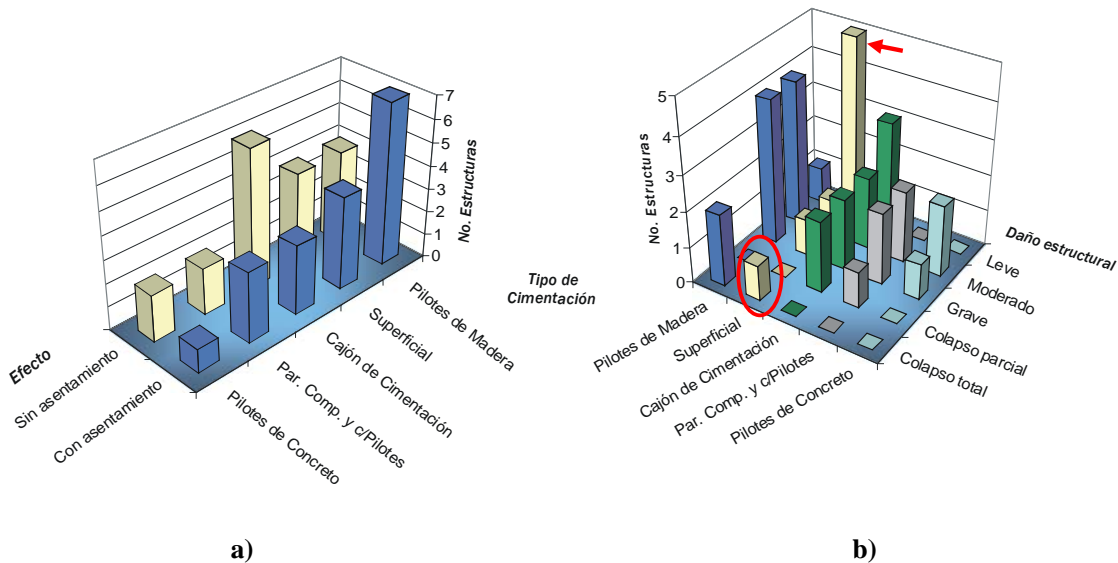
Después de observar el comportamiento de los asentamientos diferenciales se hace ahora el estudio del tipo de cimentación que tenían las estructuras que presentaron dichos asentamientos considerando también la magnitud del daño estructural. La fig. 4.12 muestra el comportamiento obtenido al clasificar las estructuras de la tabla C.1 con este criterio; se observa en la fig. 4.12a que el sistema de pilotes de madera nuevamente presentó la mayoría de los casos con asentamientos diferenciales mientras que en los demás sistemas se presentaron pocos casos.

Figura 4.12 Comportamiento de las estructuras de la tabla C.1 durante el sismo del 19/09/85 clasificadas a) por asentamiento diferencial y por sistema de cimentación, b) por sistema de cimentación y por la magnitud de daño estructural.

En la fig. 4.12b se aprecia que la cimentación superficial presentó en su mayoría casos de daños leves y sólo uno de colapso total, este colapso marcado en la figura con una elipse (tabla C.1 57-86, fig. 4.7a) fue causado por aplastamiento, por lo que en general se observa un mejor comportamiento en la cimentación superficial comparado al de 1957 coincidiendo con los estudios realizados en Auvinet y Mendoza (1986) sobre el comportamiento de diferentes tipos de cimentación durante el sismo de 1985. Cabe mencionar que varias de las estructuras con

cimentación superficial fueron reconstruidas antes de 1985 y en algunos casos se disminuyó la masa en la cubierta y se repararon los daños existentes. También se observa en la fig. 4.12b que todos los sistemas de cimentación presentaron daños, sobresaliendo los pilotes de madera que tuvieron en su mayoría casos de daño grave; los demás sistemas como el cajón de cimentación, la cimentación parcialmente compensada y los pilotes de concreto presentaron casos de daños moderados hasta colapso parcial, coincidiendo también con algunos resultados de publicaciones realizadas después del sismo de 1985 (Santoyo, 1986 y Taméz, 1986).

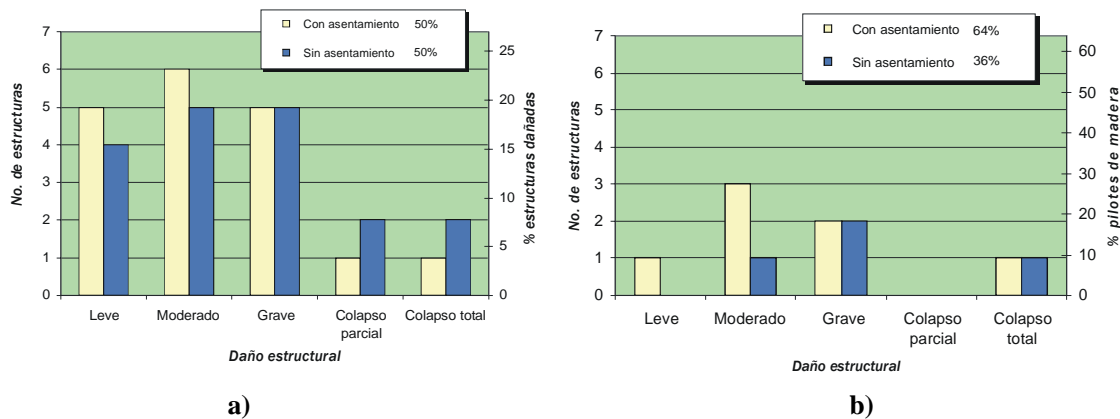
En la fig. 4.13a se muestra el comportamiento de las estructuras de la tabla C.1 al clasificarlas por la presencia de asentamiento diferencial y la magnitud del daño estructural, se observa que la mitad de las estructuras dañadas presentaron asentamientos, este valor aumentó en comparación al obtenido para 1957 (40%) aunque la tendencia de sufrir en la mayoría de los casos daños con magnitud leve a grave se volvió a presentar. En la fig. 4.13b se aprecia que 2 de cada 3 (64%) de las estructuras que tenían pilotes de madera presentaron asentamientos. Para los demás sistemas se procedió de la misma manera y los valores de estructuras dañadas que sufrieron asentamiento fueron para la cimentación superficial 50%, para cajón de cimentación 33%, para compensación parcial 60% y para pilotes de concreto 33%; como se observa son parecidos a los obtenidos para el sismo de 1957.

Figura 4.13 Comportamiento de las estructuras de la tabla C.1 durante el sismo del 19/09/85 clasificadas por a) presencia de asentamiento y magnitud de daño, b) estructuras dañadas con pilotes de madera clasificadas con el mismo criterio. La mitad de las estructuras dañadas tuvieron asentamientos.

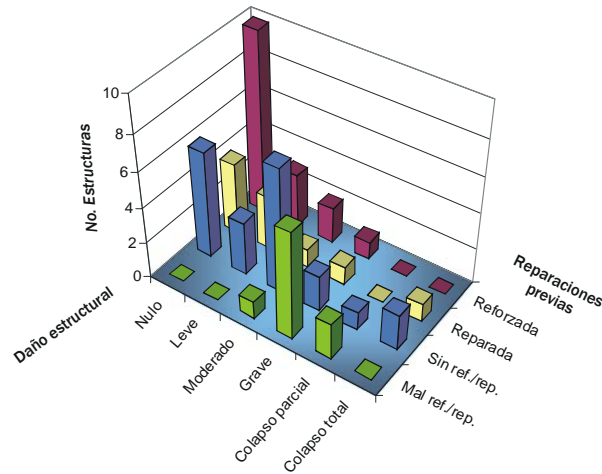
Clasificando las estructuras por el tipo de trabajo de reparación y refuerzo que tuvieron y por la magnitud del daño presentado durante el sismo de 1985 sin considerar el daño previo se obtuvo la fig. 4.15 donde se observa que las estructuras que fueron reforzadas mostraron en general un mejor comportamiento que los otros tres tipos de trabajos realizados. En las estructuras reparadas y en las que no se hizo ningún tipo de trabajo se observan algunos casos de colapsos y de daños graves, pero también hay casos de daños leves y estructuras sin daños, por lo que no se observa un comportamiento regular. En las estructuras mal reparadas y/o reforzadas se observan casos de colapso y en su mayoría casos con daños graves, por lo que el comportamiento no se puede considerar como bueno pero tampoco del todo mal. Para aclarar el comportamiento anterior es conveniente clasificar a las estructuras por los daños previos que sufrieron. La magnitud de estos daños previos es un factor importante a considerar en la influencia que tiene la reparación y refuerzo de las edificaciones en el comportamiento sísmico; en nuestro caso se estudió el daño previo producido por el sismo de 1957 y en algunas casos por el sismo de 1979, se dividieron en cuatro grupos de daño previo de forma similar a como se ha venido haciendo: nulo, leve, moderado y grave.

Figura 4.15 Comportamiento de las estructuras de la tabla C.1 durante el sismo del 19/09/85 al clasificarlas por magnitud de daño estructural y el tipo de trabajo de reparación y/o refuerzo realizado antes del sismo. Se observa mejor comportamiento de las estructuras que fueron reforzadas.

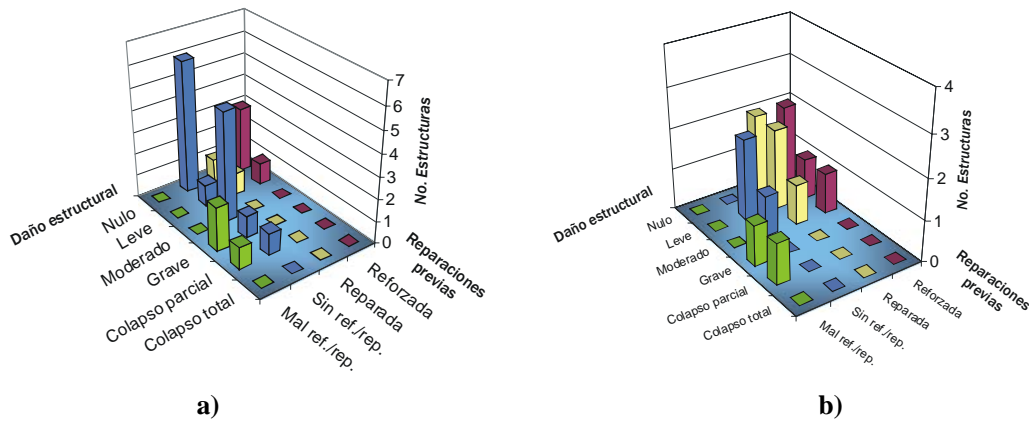
Figura 4. 16 Comportamiento de estructuras de la tabla C.1 durante el sismo del 19/09/85 clasificadas por magnitud de daño y por tipo de reparación y/o refuerzo realizado antes de 1985; a) estructuras sin daño previo a 1985 y b) estructuras con daño previo leve. Se observan la mayoría de los colapsos en estructuras que fueron mal reparadas o reforzadas.

En la fig. 4.16a se muestra el comportamiento obtenido de las estructuras con daño previo nulo clasificadas por el tipo de trabajo de reparación y refuerzo y por la magnitud de daño presentado durante el sismo de 1985. Se observa que los pocos casos de colapso se presentaron en estructuras que fueron mal reparadas y/o reforzadas y también en las que no fueron reparadas ni reforzadas. Aquellas que si fueron bien reforzadas no presentaron daños, sólo se aprecia una con daño leve. En la fig. 4.16b se muestra el comportamiento de las estructuras con daño previo leve clasificadas de igual forma, se observa que los colapsos y daños graves ocurrieron en estructuras que fueron mal reparadas y/o reforzadas, los daños moderados y leves se presentaron en los otros tres tipos de trabajos de reparación de forma proporcional y los daños nulos sólo se presentaron en las estructuras reparadas y en las reforzadas. En la fig. 4.17a se muestra el comportamiento de las estructuras con daño previo moderado, se observa que los colapsos y daños graves se presentaron en estructuras sin reparación ni refuerzo aunque también en las que sólo fueron reparadas. Las estructuras reforzadas presentaron daños leves y moderados, recordando que estas estructuras tuvieron daño previo moderado se puede considerar que el daño no aumentó. En la fig. 4.17b se muestra el comportamiento de las estructuras con daño previo grave, se observa que la mayoría de las estructuras fueron reforzadas y no presentaron daños en 1985, se aprecia un colapso de una

estructura que no se reforzó ni reparó; los daños graves se presentaron en estructuras que fueron mal reparadas y/o reforzadas aunque nótese que una de las estructuras reforzadas si tuvo daño grave; nuevamente se podría decir que su desempeño no empeoró ya que el daño previo era grave, siendo probable que si no se hubiera reforzado pudo haber sufrido el colapso.

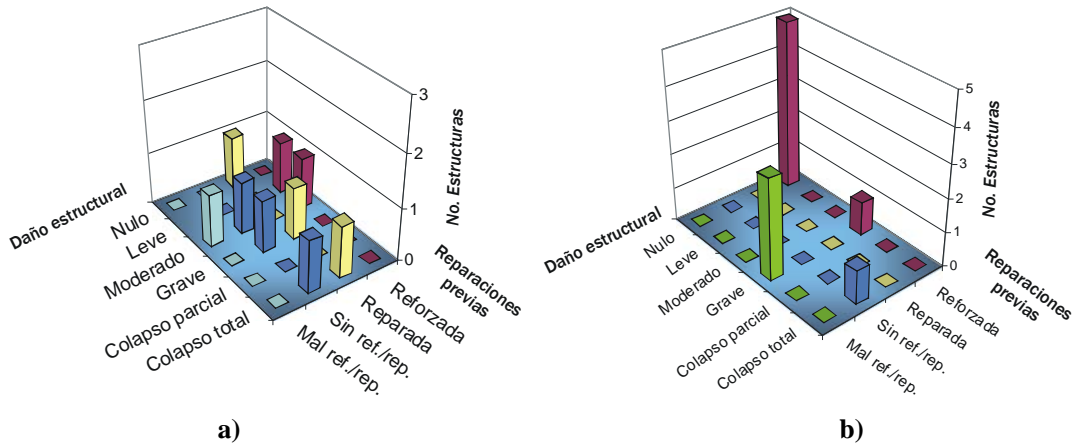
Figura 4.17 Comportamiento de estructuras de la tabla C.1 durante el sismo del 19/09/85 clasificadas por magnitud de daño y por tipo de reparación y/o refuerzo realizado antes de 1985; a) estructuras con daño previo moderado y b) estructuras con daño previo grave. Los colapsos se presentaron en estructuras reparadas y en las que no fueron reparadas y/o reforzadas.

Se puede observar en las figuras anteriores que las estructuras mal reparadas o reforzadas tienden a empeorar el comportamiento de la estructura cuando esta no había presentado daños serios y cuando tenían daños previos graves si ayudaban en algo a la estructura pero no lo suficiente como para presentar daños menores en el último sismo. Esto se debe a que en el caso de los refuerzos mal realizados pueden provocar la falla en los lugares donde se presentan mayores esfuerzos por haber reforzado sólo una parte de la estructura. En la fig. 4.18 se muestra un croquis de una estructura bien reforzada al poner los elementos en forma simétrica y en la fig. 4.19 un croquis de una mal reforzada al hacerlo sólo en una zona.

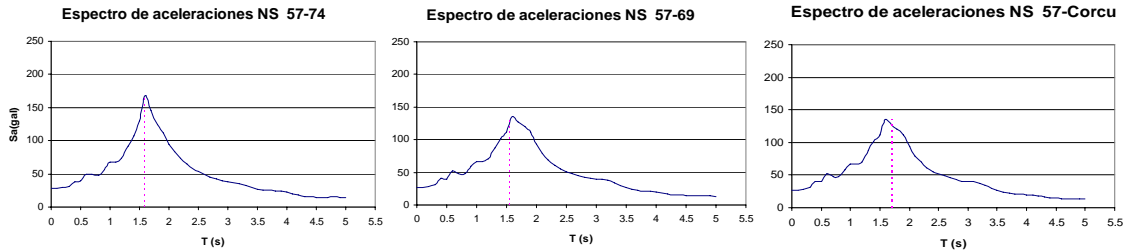
Figura A.1 De las estructuras estudiadas con daños graves a colapso en tres de ellas el valor del T_e coincidió con las ordenadas máximas del espectro de respuesta (130 a 160 gals), los daños fueron muy graves.

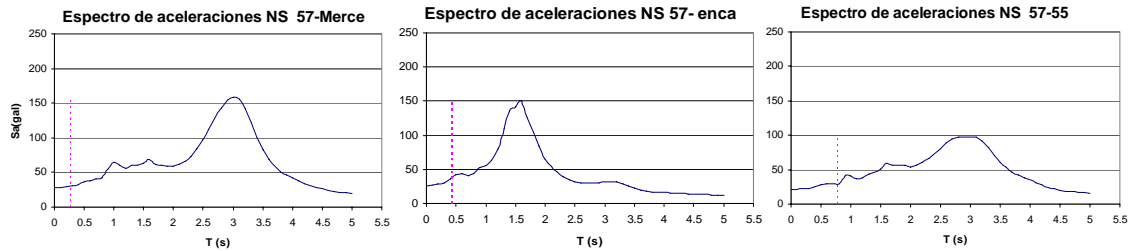
Figura A.2 En otras tres estructuras el T_e estaba muy lejano a la ordenadas máximas del espectro de respuesta (30 y 40 gals), sin embargo, éstas eran tipo nave industrial (tuvieron mal comportamiento), sufrieron colapso parcial.

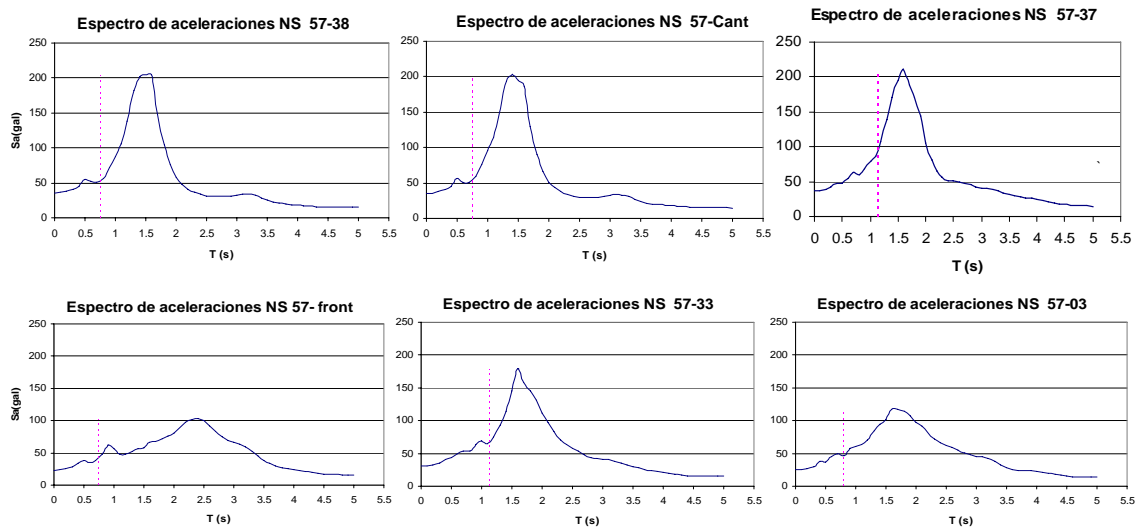
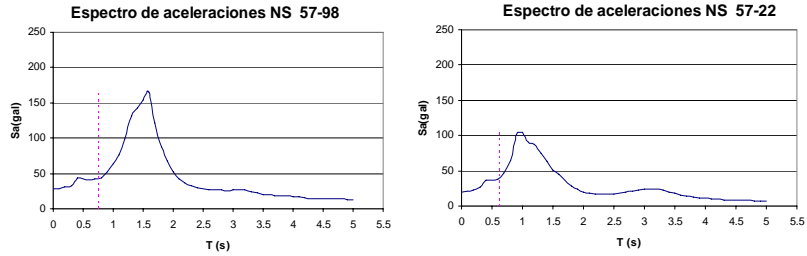
Figura A.3 El resto de las estructuras con daños graves a colapso el T_e estaba antes de la ordenadas máximas del espectro de respuesta (60 a 130 gals), es posible que se haya presentado comportamiento inelástico.

Figura A.3 (continuación) El resto de las estructuras con daños graves a colapso el Te estaba antes de la ordenadas máximas del espectro de respuesta (60 a 130 gals), es posible que se haya presentado comportamiento inelástico.

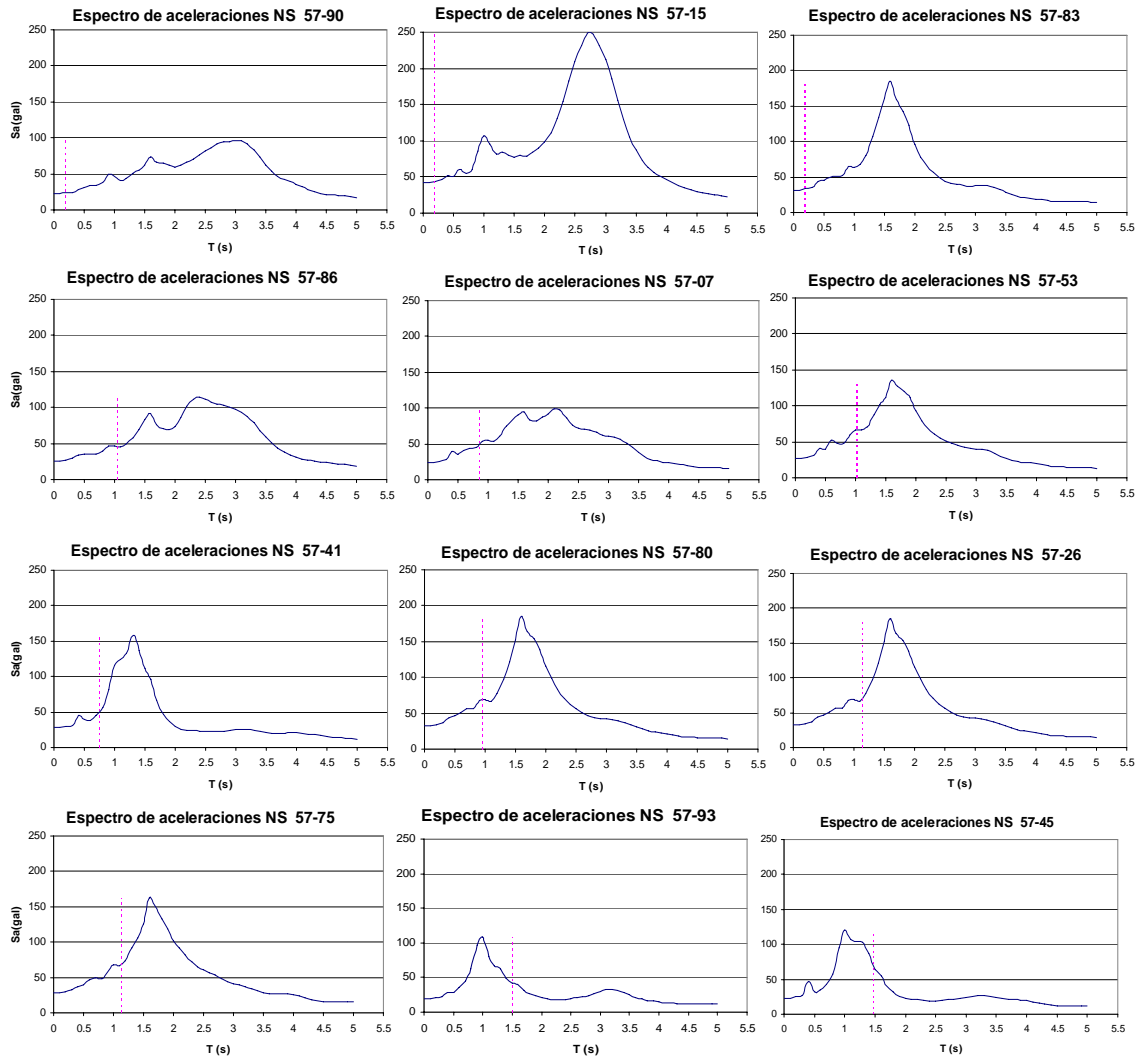
Figura A.4 De las estructuras estudiadas con daño leve y moderado doce de ellas el Te estaba antes o después de la ordenadas máximas del espectro de respuesta (30 a 70 gals), los daños fueron leves.

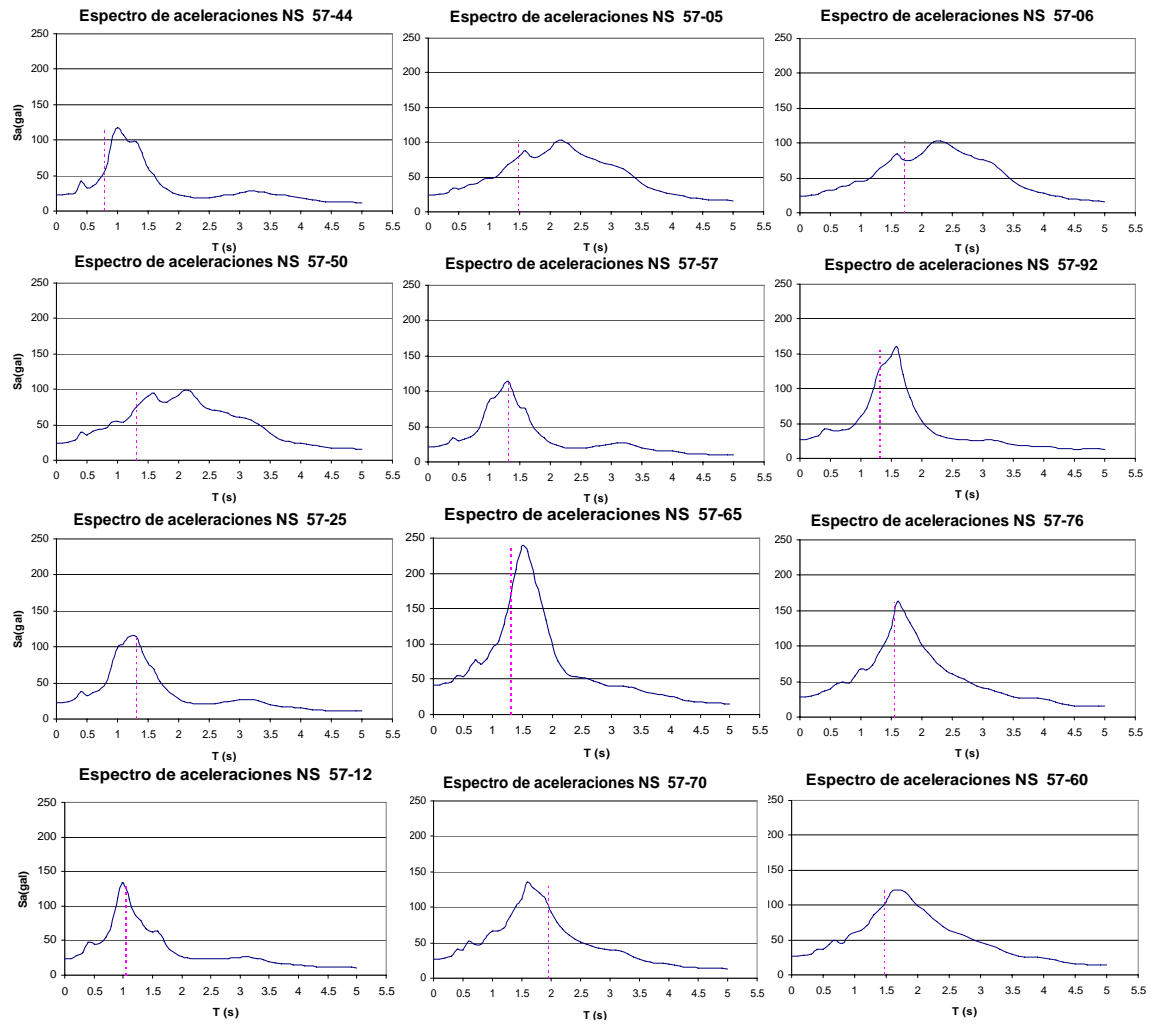
Figura A.5 En otras doce estructuras el T_e si coincidió con el valor de las ordenadas máximas del espectro de respuesta (60 a 130 gals), pero los daños fueron leves. Esto implica que no existió una correlación entre la magnitud de daño y las ordenadas máximas del espectro de respuesta

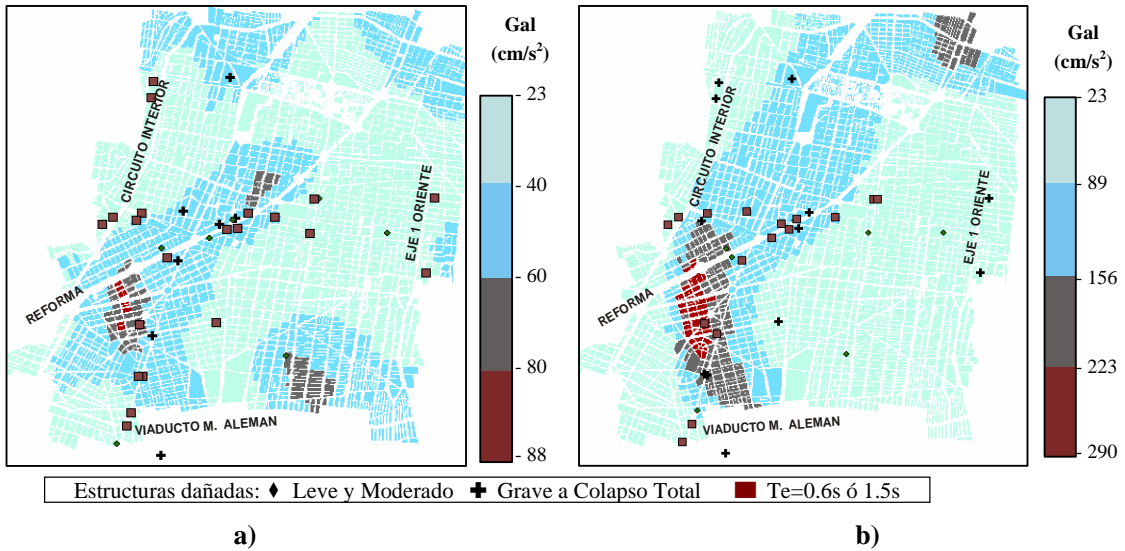
Figura B.1 Estructuras con daño y mapas de aceleración a) para valores de $T_e=0.6s$ y b) para valores de $T_e=1.5s$. Se aprecian pocos casos en los que coinciden los daños con las zonas de mayores aceleraciones.

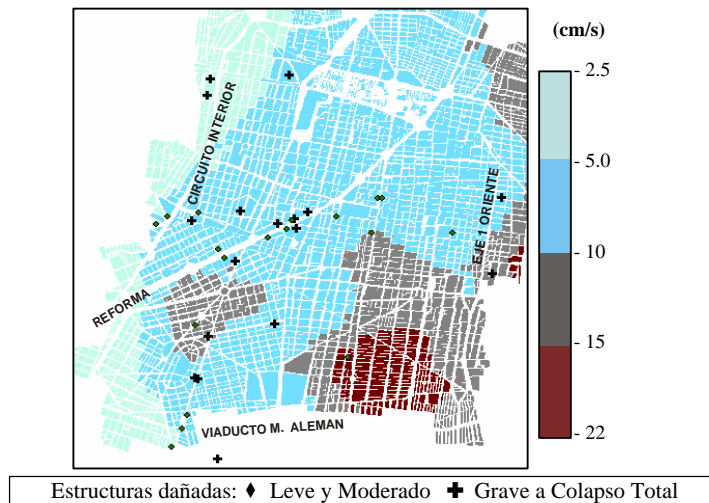
Figura B.2 Estructuras con daño ubicadas en mapa de velocidades máximas. Se aprecia que hay muy pocos casos en los que coinciden los daños con las zonas de mayores velocidades.
