LAS CASAS DE LA BUENA MUERTE

La Casa de la Buena Muerte de la ciudad de México

TESIS

**Para obtener el grado de Maestro en Arquitectura con especialidad en
Restauración de Monumentos**

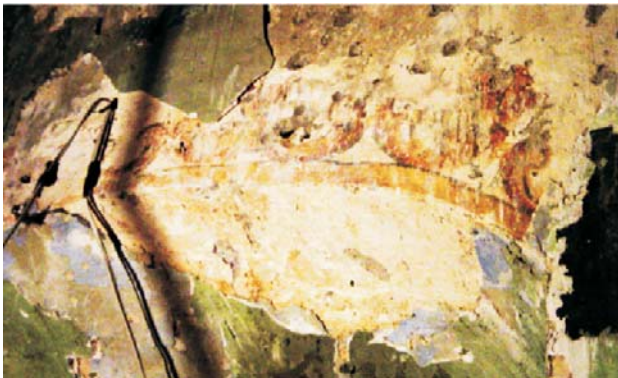
Detalle de los restos de la pintura
a la cal de la casa # 5 (15)

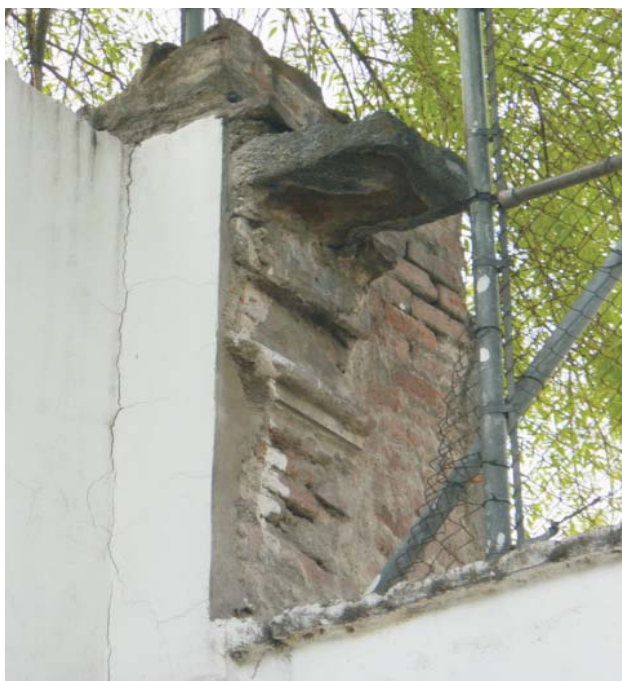
Sección de barda estado actual/2005 24

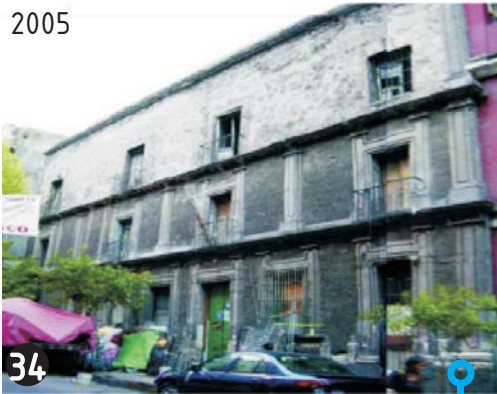
34

◀ Fachada
Casa no. 5
única en la calle de Regina
invadida+bodega

interior ▶
Casa no. 5
cubo de escalera
alto grado de deterioro

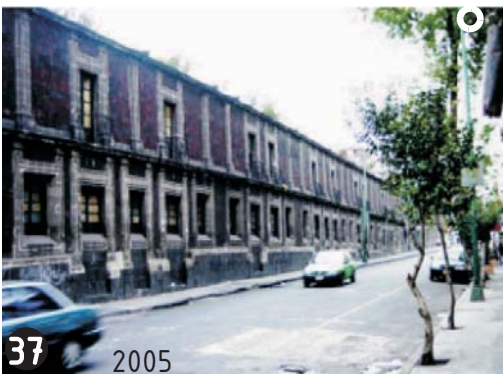
37 2005

◀ Fachada
"Casas" diversos usos
la calle de san Jerónimo
sin interiores de época
*solo queda una casa
ubicada en oposición a
la de la calle de Regina
Interior moderno ▶
primaria Espaa
patio

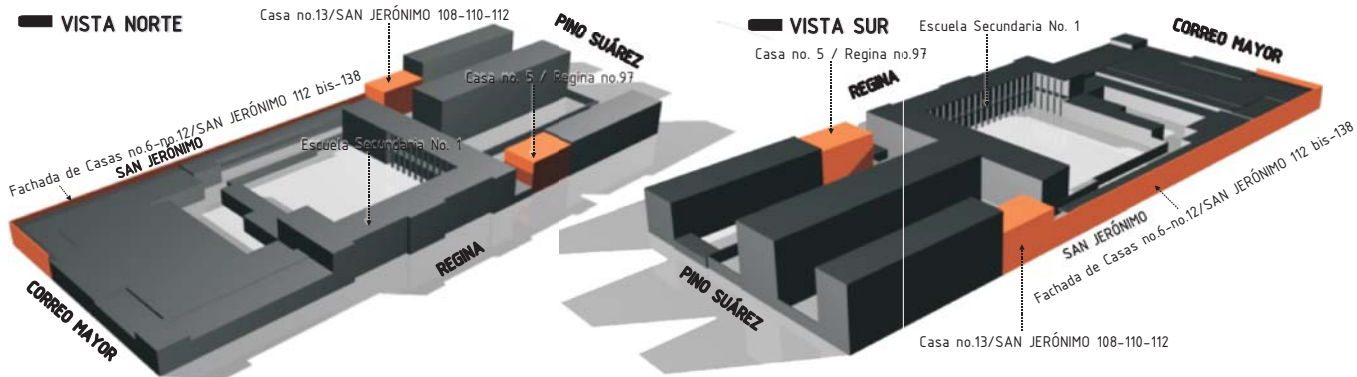
Fachada norte/Regina

eran ,son de igual diseño aunque de estado físico, uso y ubicación opuesto. La casa de la calle de Regina 97 [con mayor deterioro] está subordinada a las necesidades utilitarias de los comerciantes ambulantes e invasores. Su carácter aislado la relegó al desinterés y abandono. En cambio la segunda casa ,la de san Jerónimo 108-110-112 se le restauró recientemente y devolvió el uso que la originó; accesorias y departamentos. Dado que en la zona por la misma inactividad de la fachada el comercio informal no se desarrolló del todo y permaneció la vivienda o departamentos. Como se ve, lo que podría ser intervenido en cuanto a ejercer una restauración es la casa No, 5 de Regina no. 97 y la extensa fachada de San Jerónimo, aunque con grados variables de intervención y solución.

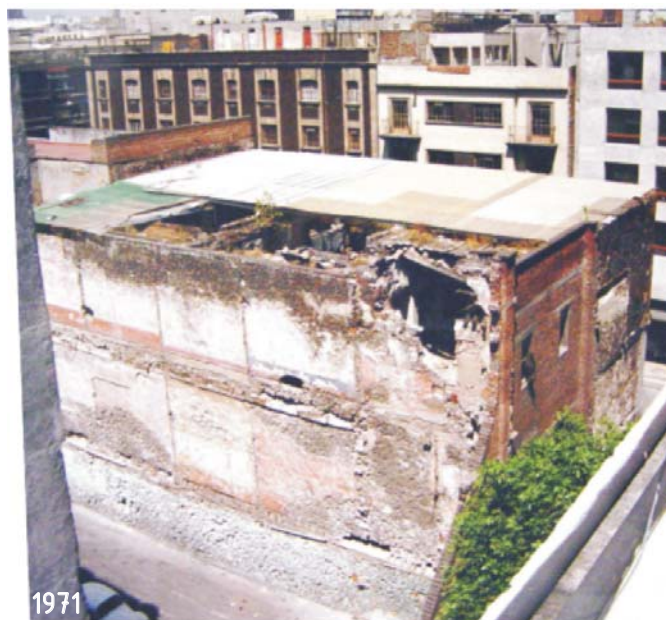
2DA. ETAPA. SUBSTITUCIÓN Y PERDIDA DE CUBIERTAS, AGREGADOS DIVERSOS LATERALES. ③

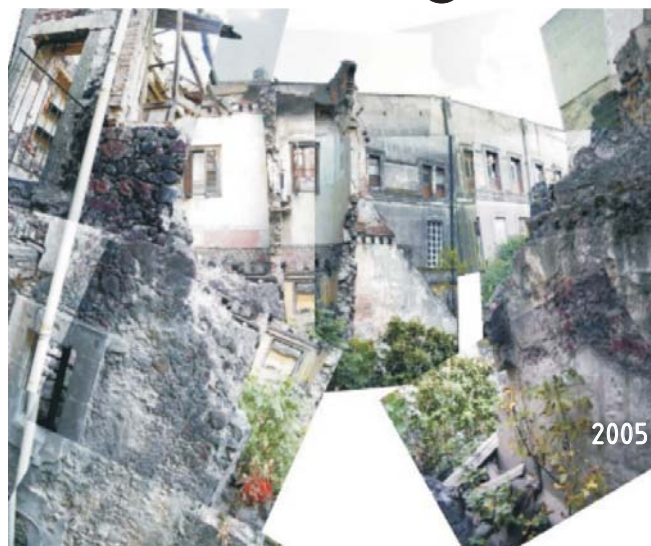
3RA. ETAPA. OQUEDAD Y PERDIDA TOTAL DE CUBIERTAS EN ÁNGULO SUR PRESENCIA DE AGREGADOS DIVERSOS LATERALES. ④

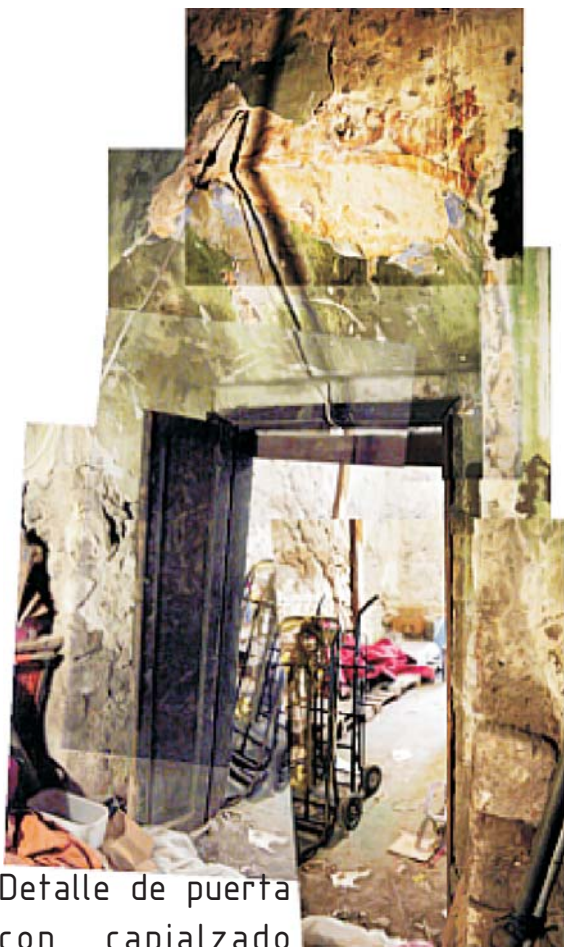
8

Detalle de puerta con capialzado superior y restos de pintura a la cal.

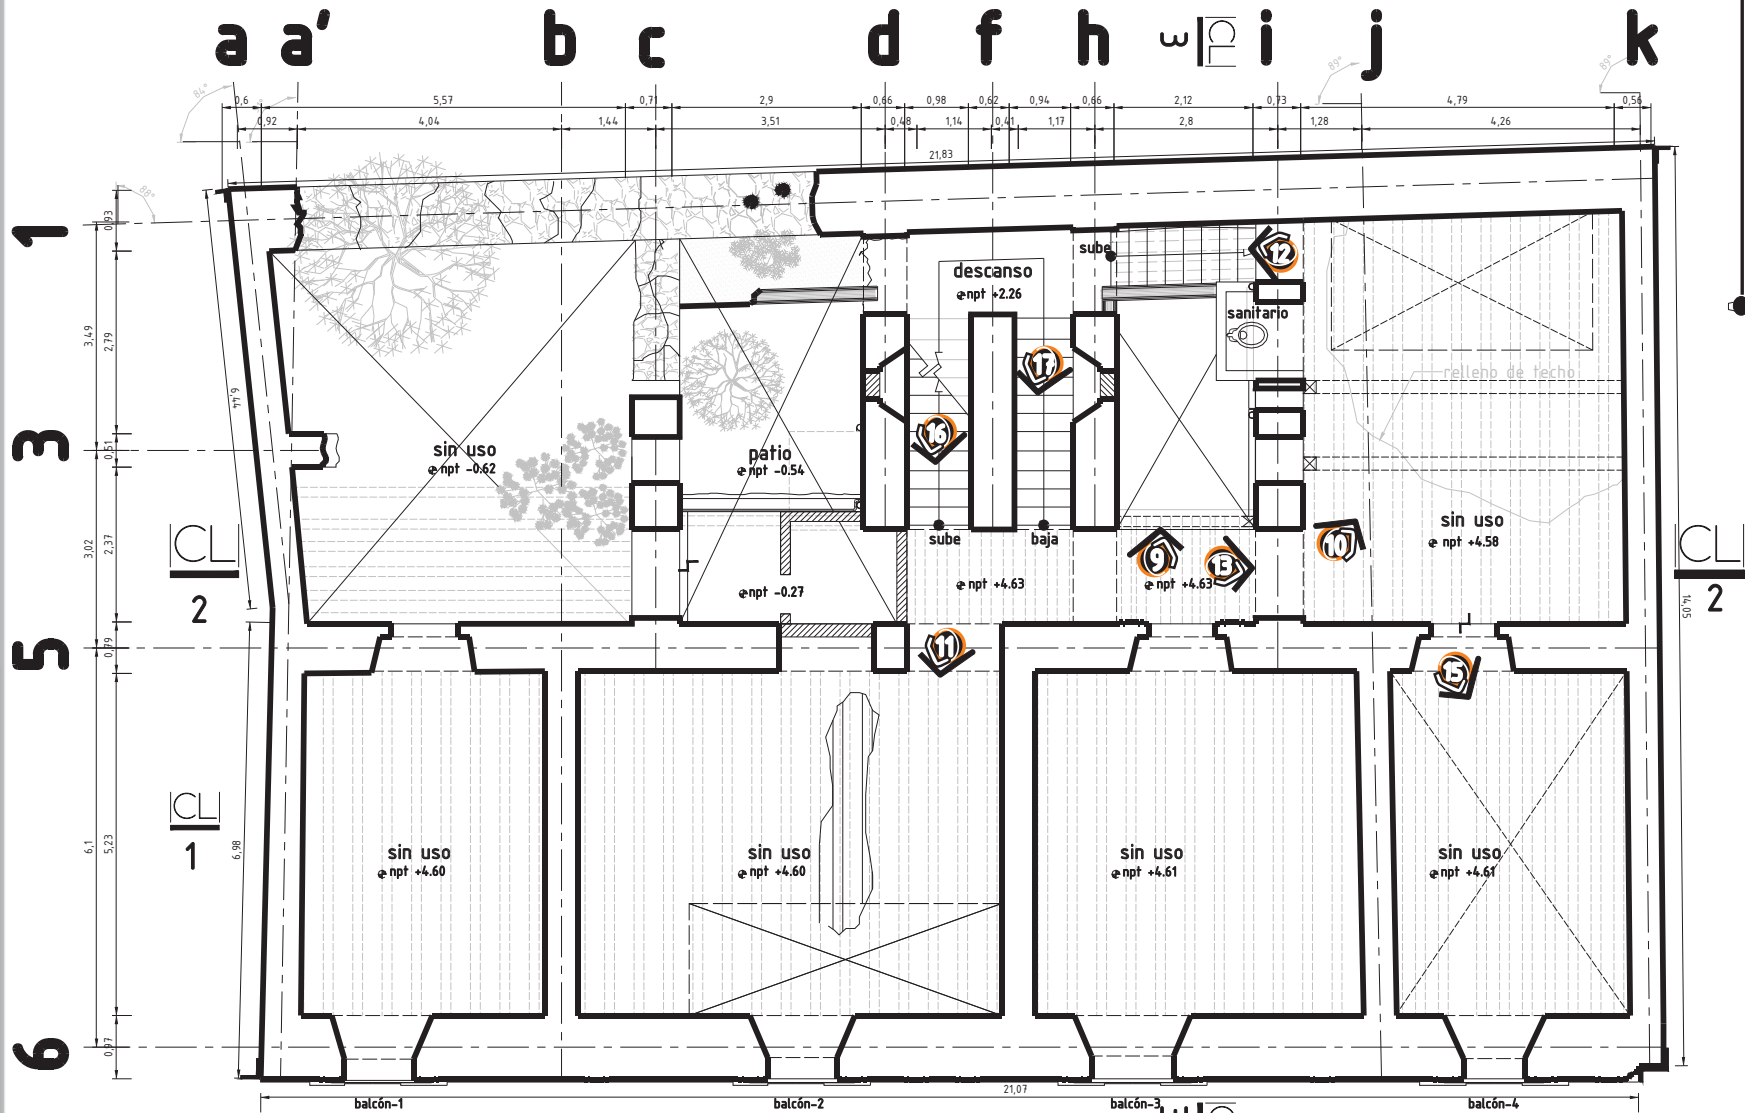
Aspecto del estado físico del inmueble

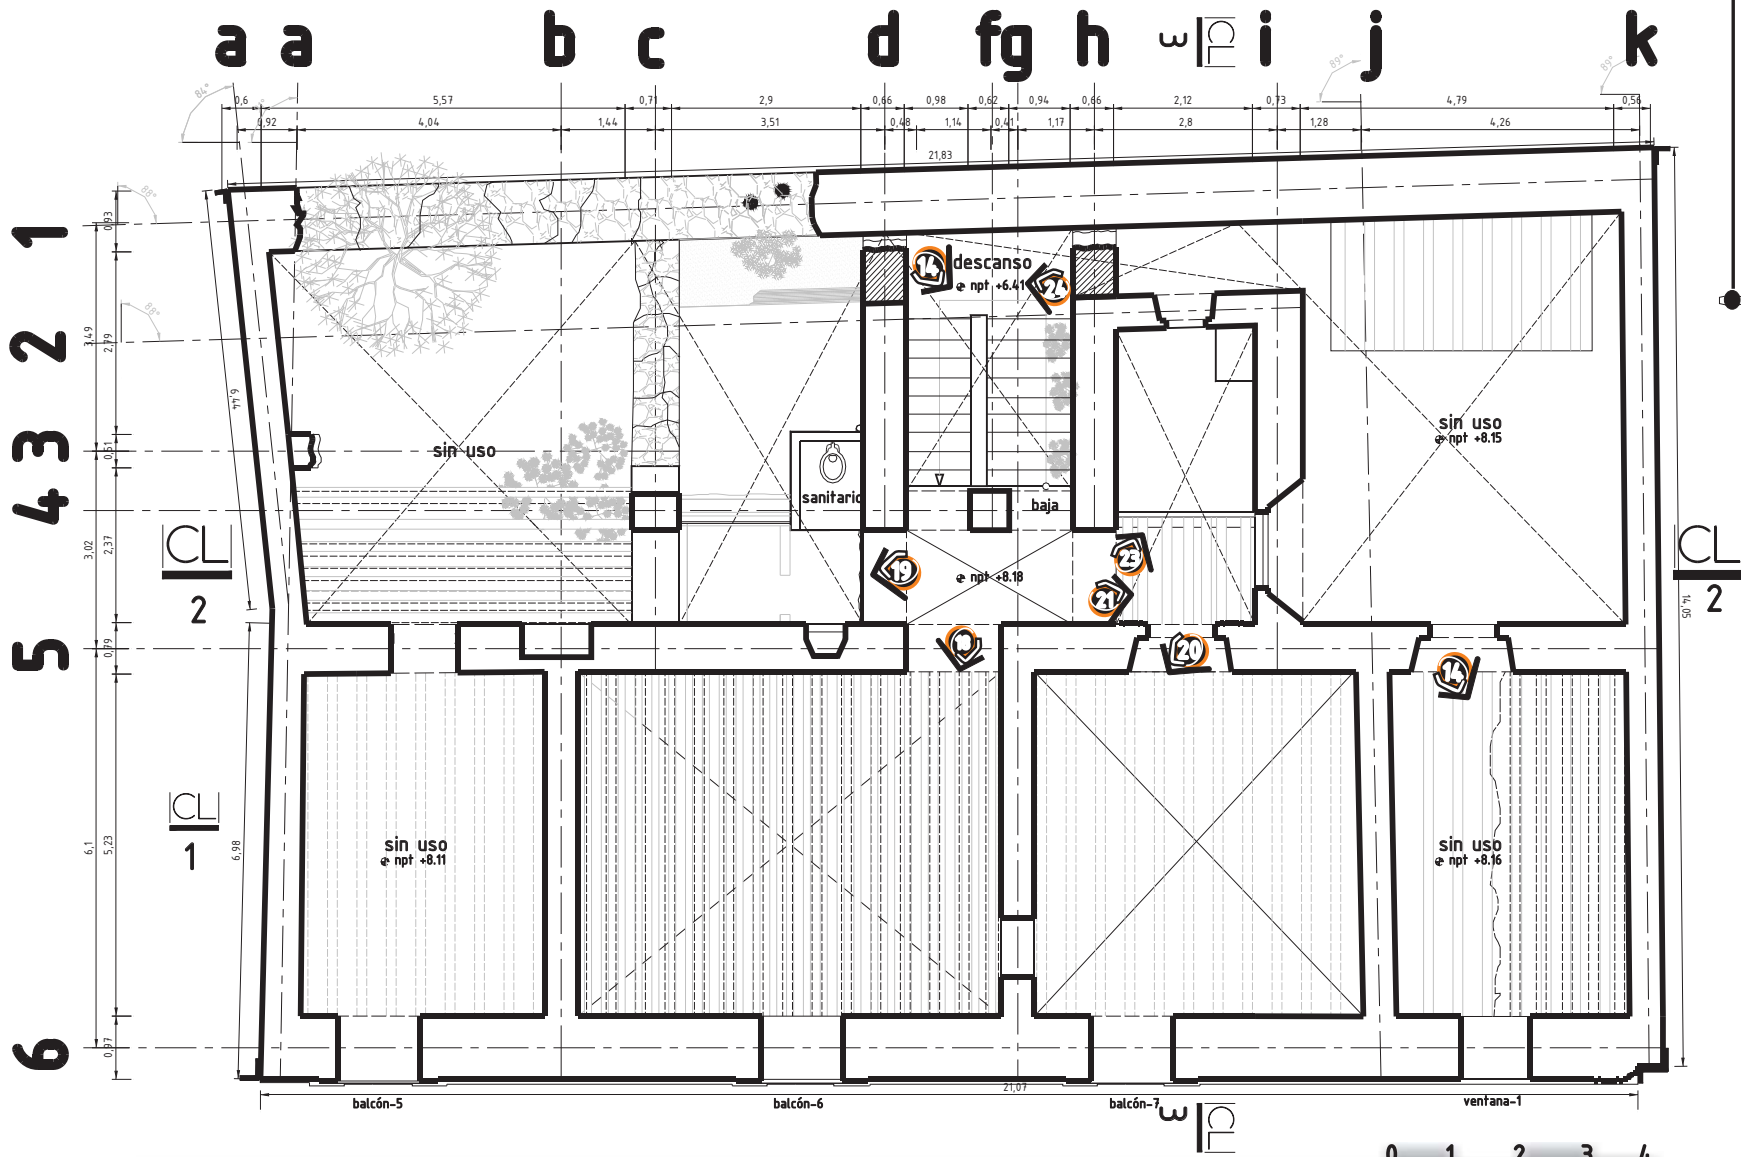
Aspecto del estado físico del inmueble

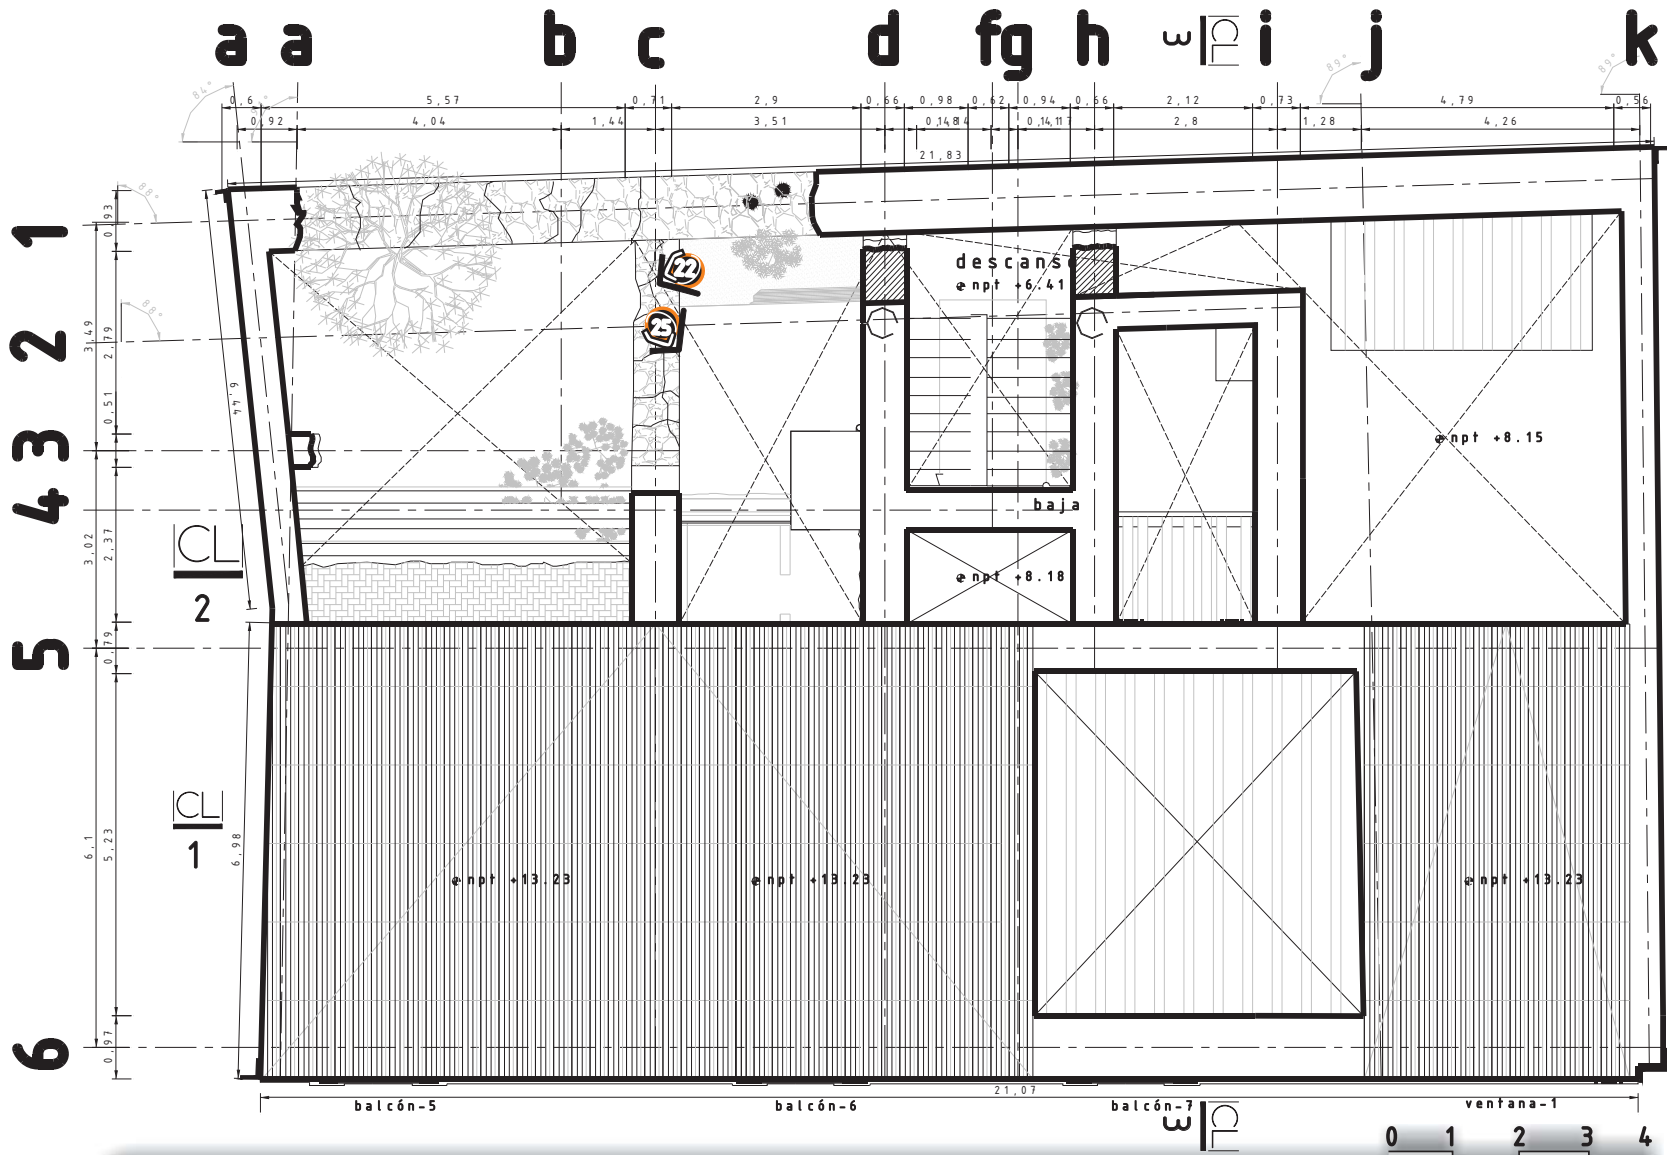
Aspecto del estado físico del inmueble

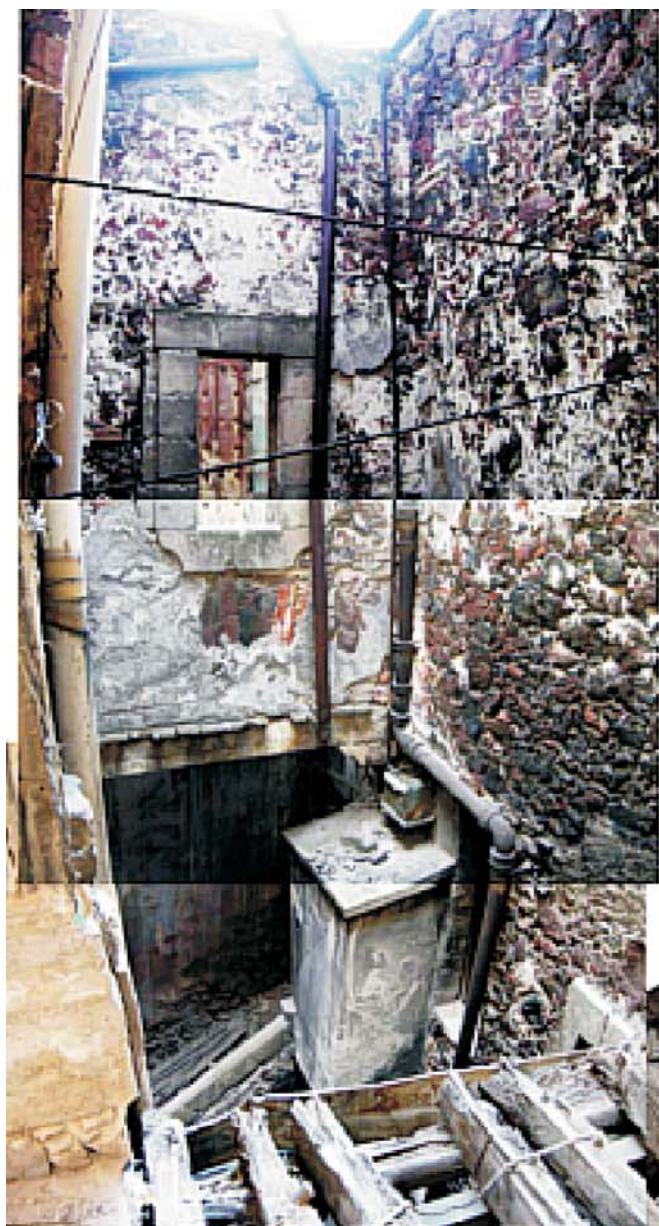
23

Vestigio de
corredor hacia
cuarto 7

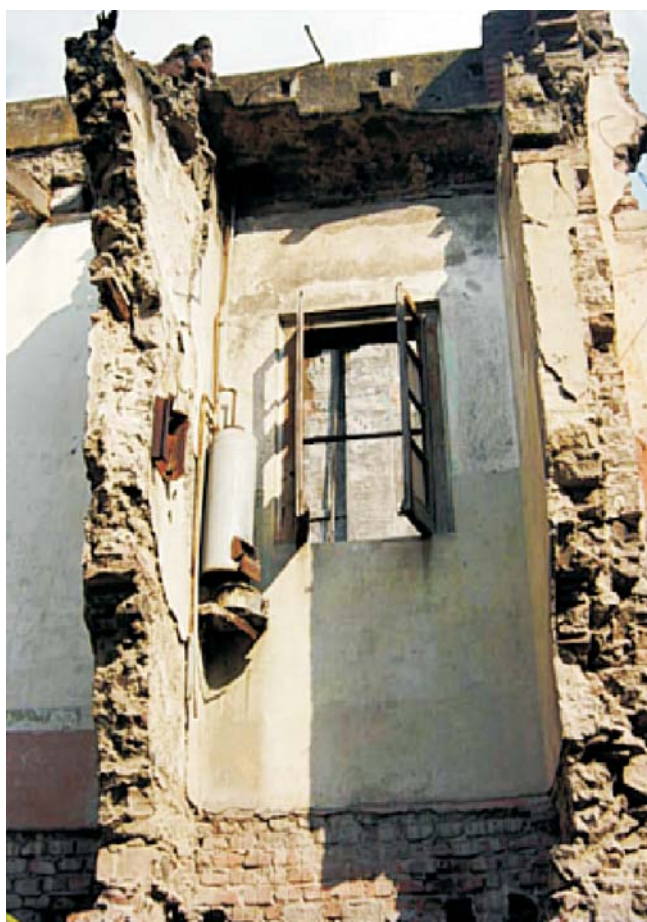
22 Vestigios muro agregado

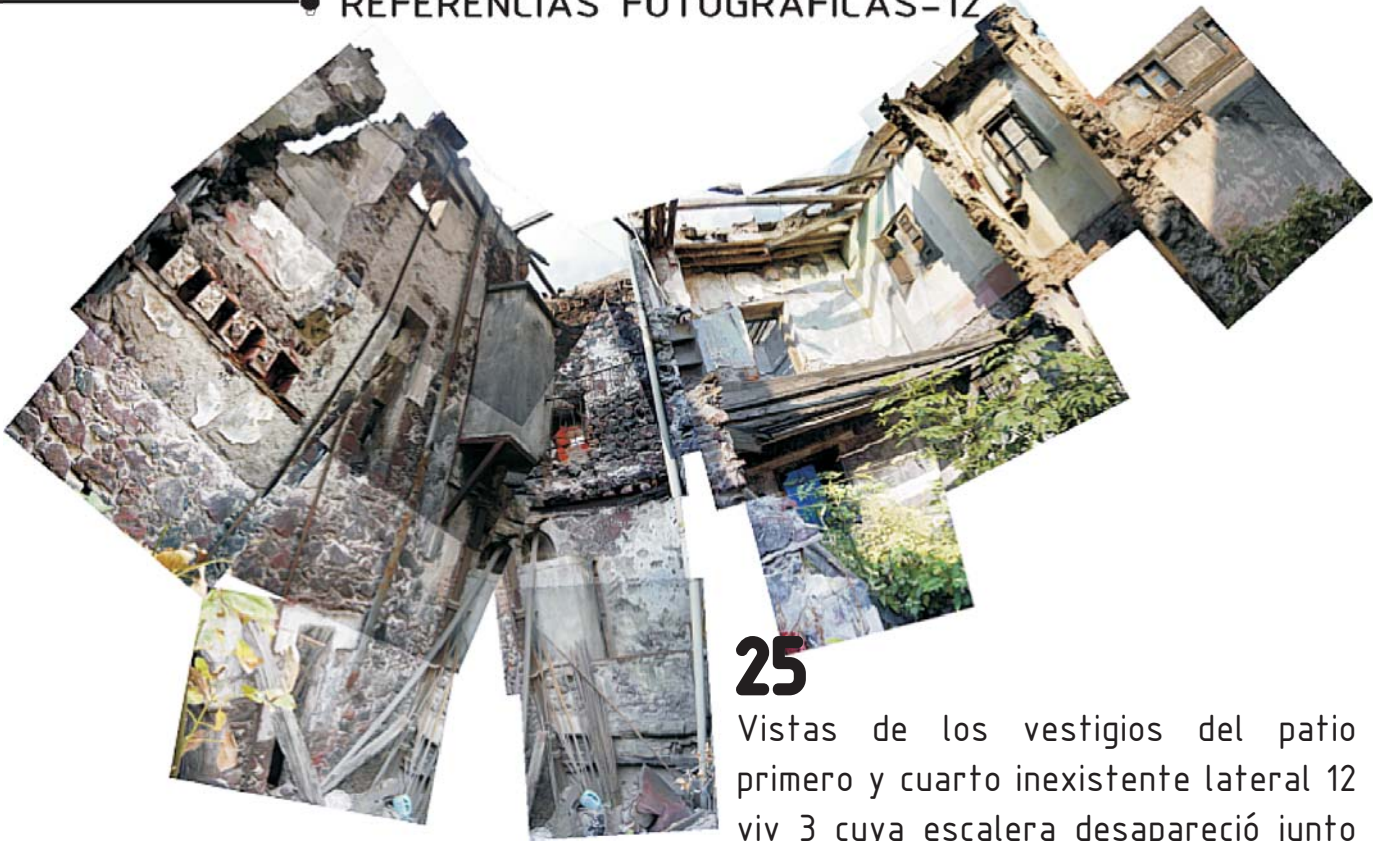
25

Vistas de los vestigios del patio primero y cuarto inexistente lateral 12 viv 3 cuya escalera desapareció junto con techo y parte del muro colindante

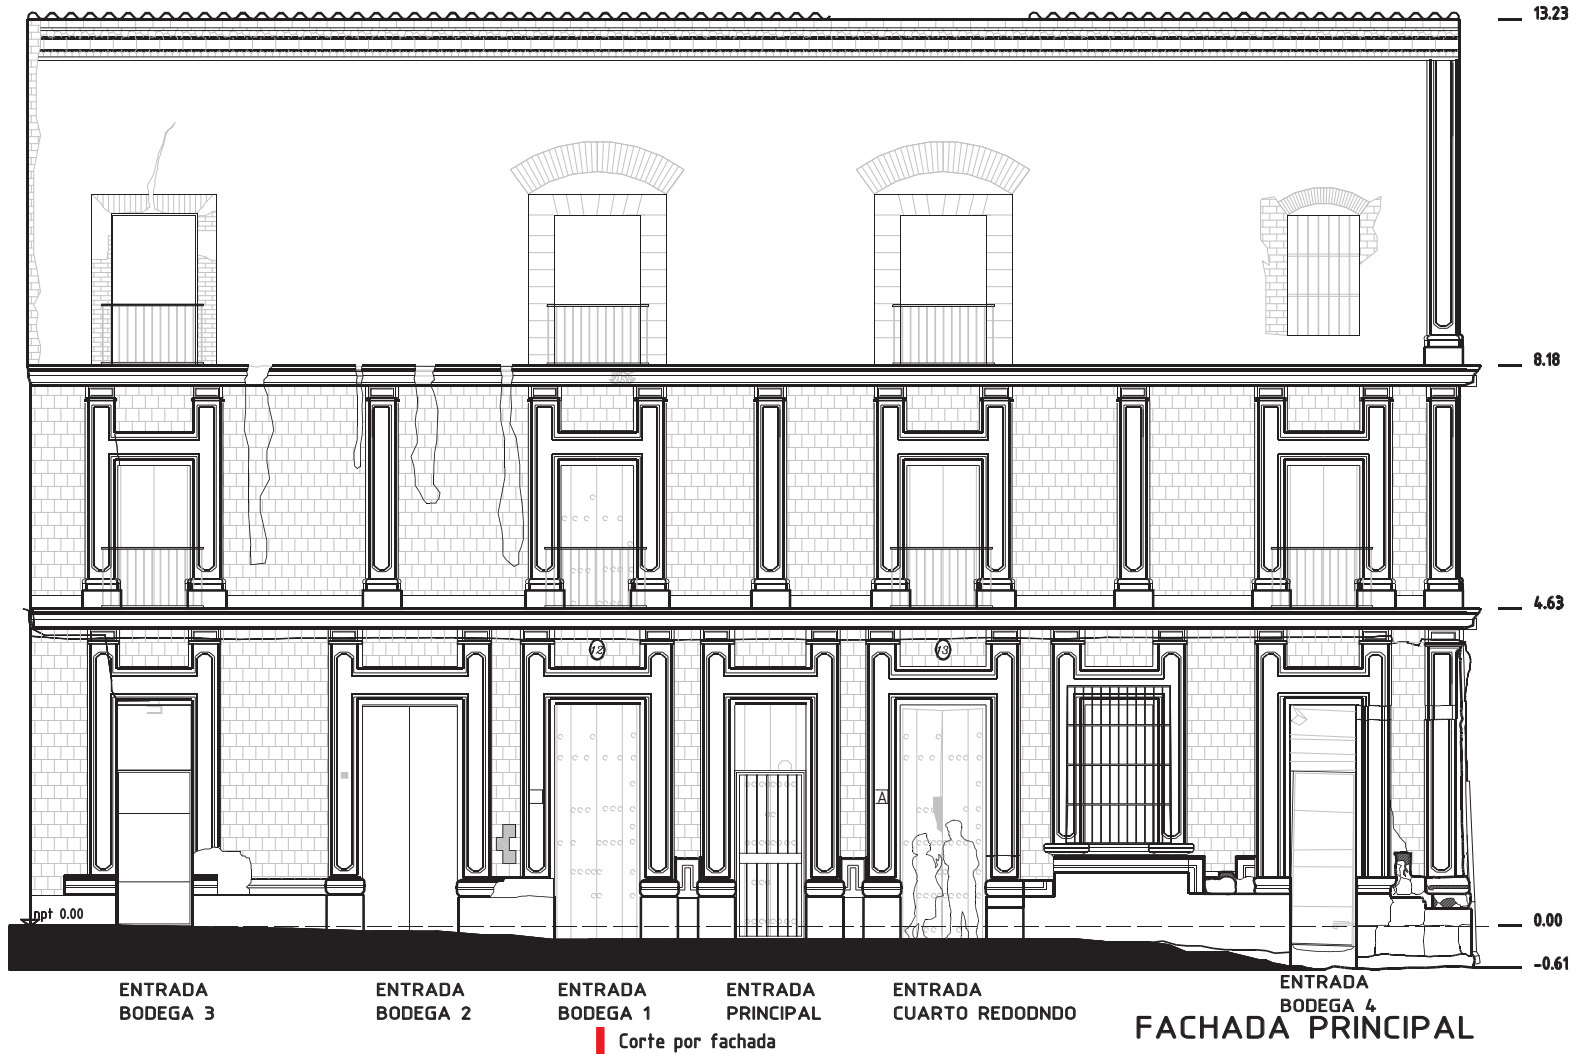
Aspecto del estado físico del inmueble

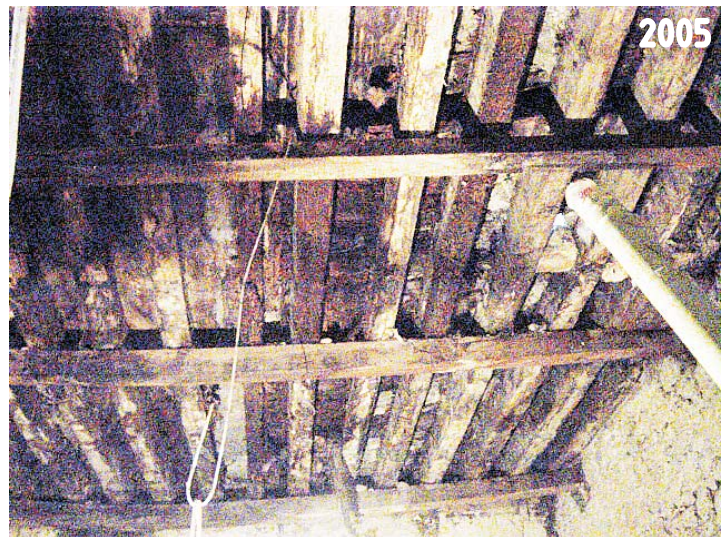
Tras este periodo de ocupación, vino un abandono a partir de 1980-2005 deviniendo en una falta de mantenimiento y generando acciones de deterioro causadas por agentes accidentales y ambientales como el sismo de 1985 y posteriores y la lluvia mediante filtraciones y provocando fracturas de techos. Produciendo un sobrepeso en el terrado de las cubiertas cuya permanencia y otros factores, colapso las cubiertas de las plantas altas. Desplazandose el deterioro y ocasionando la pérdida de entresuelos hasta afectar en forma parcial pisos la planta baja; quedando solo las vigas de madera expuestas a la intemperie, las cuales conservaron la continuidad y estabilidad estructural, pero presentando en forma paulatina un mayor grado de putrefacción y debilitando de su trabajo debido a: deformaciones, agrietamientos, resecaión y ahuecamiento por ataque de insectos parásitos; estableciendo en tales condiciones un nivel de riesgo alto de colapso de los entresuelos de la planta baja y de los restantes del entresuelo.(FIG.14,15)

Perdida de rellenos y sobrecarga al piso inferior 14

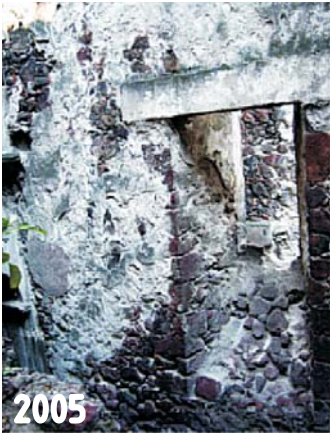
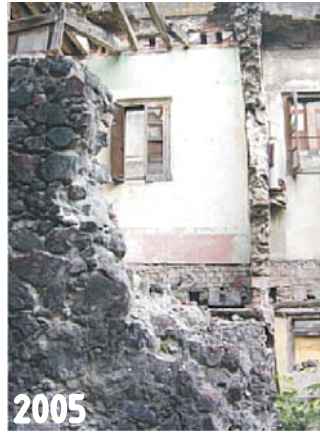
Perdida y debilitamiento de la vigería además de sobrecarga 15

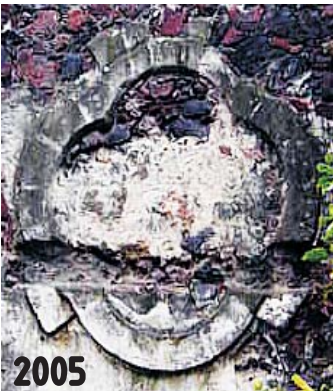
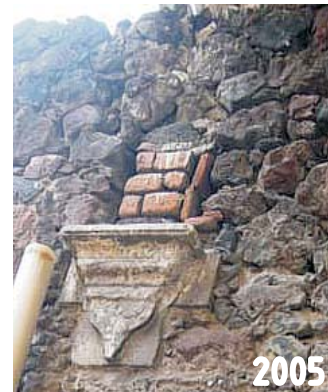
Perdida de aplanado y secciones de muros **16 17**

La falta de cubiertas-principal causa del desarrollo de deterioros por intemperismo- introdujo numerosas filtraciones y humedades en muros causando la perdida total de aplanados de cal en interiores [fachadas interiores y en los interiores de la planta alta y entresuelo]; al no haber capa de protección en los muros la disgregación y desprendimientos afectaron algunas secciones superiores y medias de muros de mampostería de tezontle y cal al irse erosionando las juntas, sumandose en este da o los movimientos por sismo y el desarrollo de vegetación parásita.(FIG.16,17)

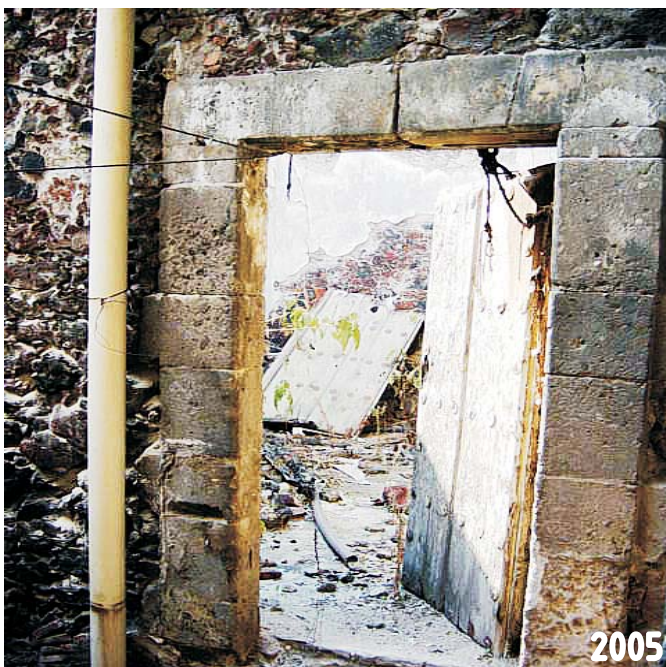
Perdida y desgaste de piezas **18 19 20**

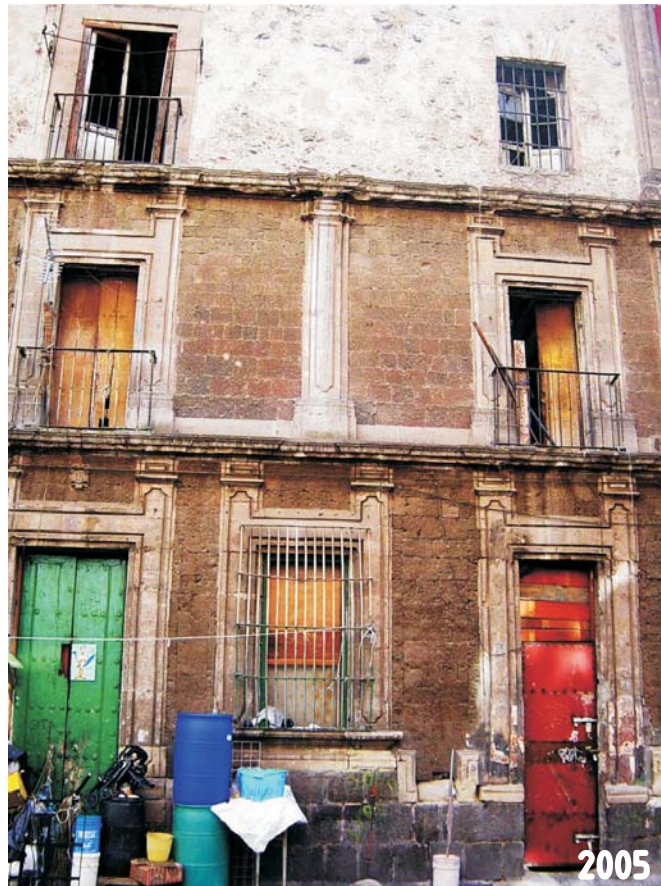
Los elementos de cantería presentan una suciedad y erosionamiento ambiental además de eflorescencias, desprendimientos, mutilaciones diversas y agregados (FIG.22); principalmente en planta baja y alta convirtiendo 3 ventanas en puertas.

Alteraciones en la fachada principal (21)

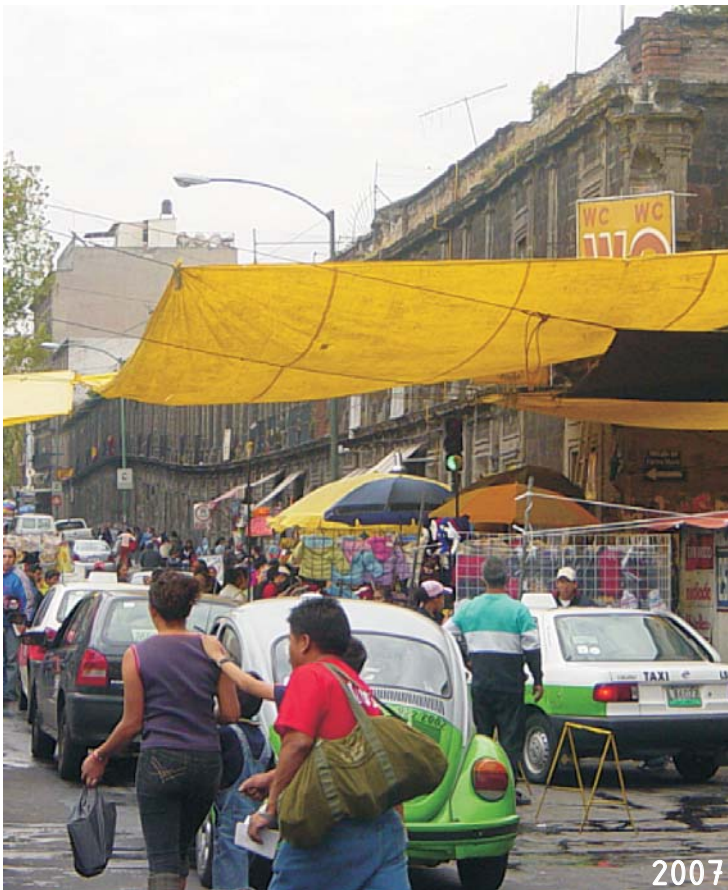
La calle de san jerónimo /curva central
de oeste a este 24

La fachada de la calle de San Jerónimo (FIG.23/24) en toda su longitud presenta una gran variedad de deterioros intrínsecos e inducidos por sus ocupantes y el ambiente circundante a lo largo de 180 a os.

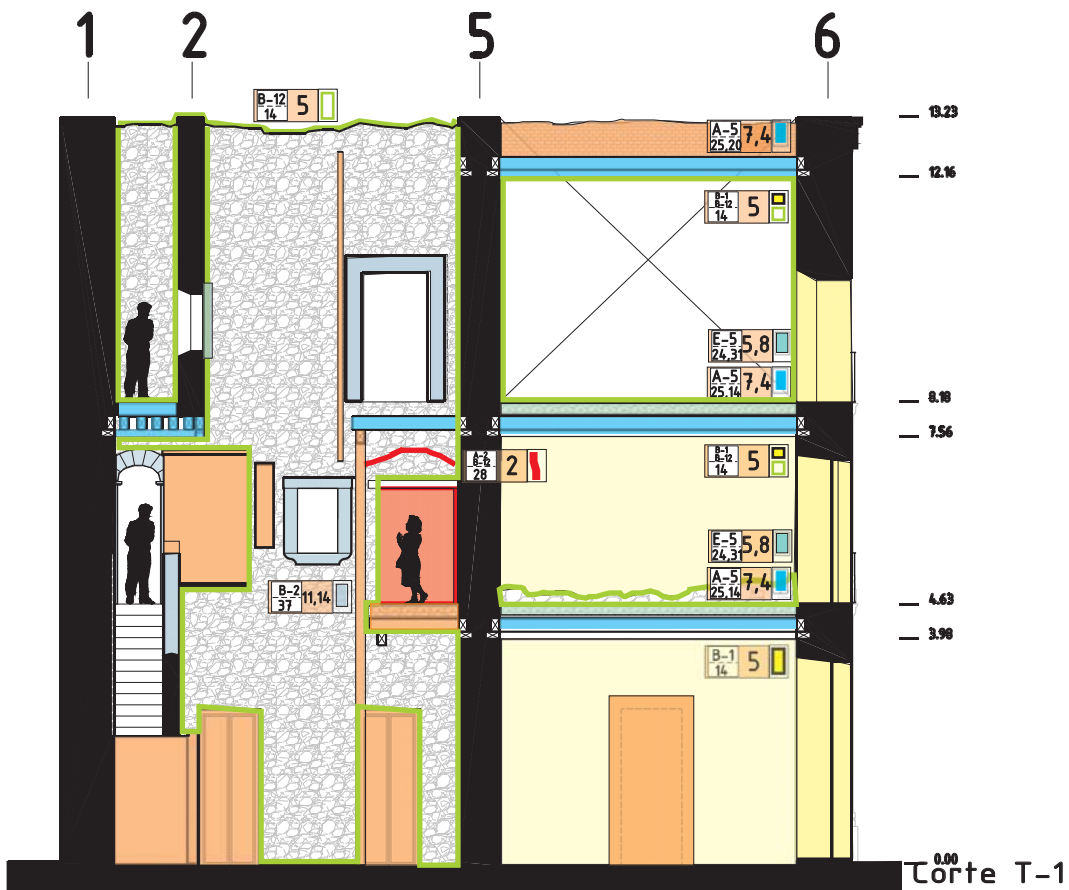
De manera general las deformaciones han tenido lugar ante una liga estructural perdida en los niveles superiores al no ver elementos- por colapso de cubiertas- que se sirvan a este fin, y ante él la acción del intemperismo sobre el mortero de las juntas de muros de mampostería de tezontle y sobre la vigería; ambos han tenido un proceso de debilitamiento y puntos de sobrecarga por acumulación de material de entrepisos de terrado que pasan a piso inferiores, propiciando junto con la acción de los sismos algunas fisuras o grietas en los puntos que adquirieron fragilidad en el transcurso del tiempo, tras un acomodo de esfuerzos o provocadas por hundimiento diferencial en las zonas frontales repercutiendo en mayor escala en la sección oeste debido a peso agregado en su uso como bodega.(VER LAMINA 09)

- Sección de mayor peso conserva entrepisos y se adicionado peso
 - Sección de inmueble en la que se carece de la liga o continuidad estructural
 - Grietas producidas por disgregación de materiales y desplazamiento paulatino.
- S=(X) cm Apertura de grieta en nivel superior.

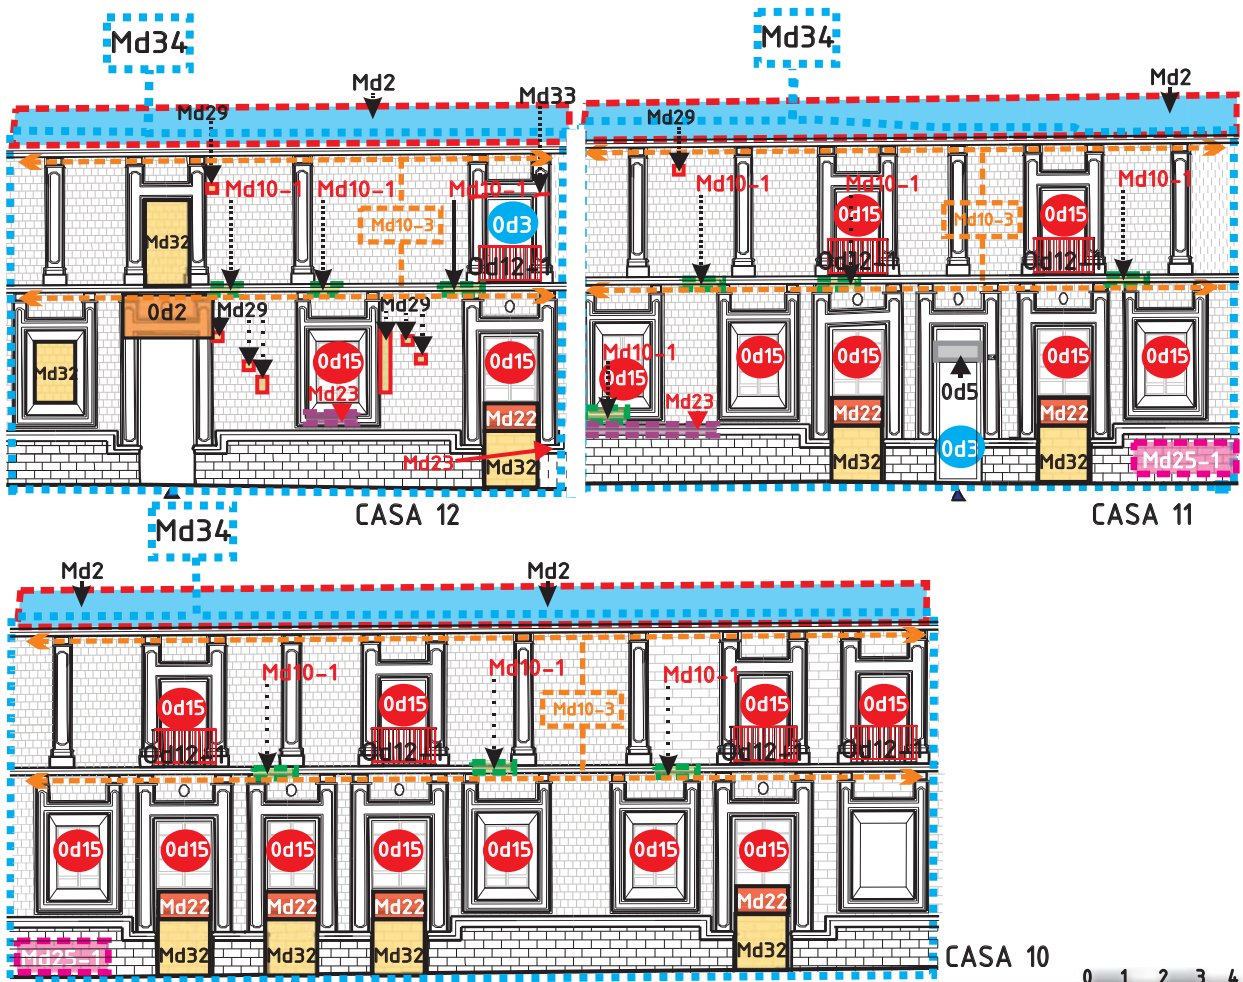
LAM. 10

El levantamiento fotográfico y físico de la fachada en sus distintas secciones manifiestan una tendencia de hundimiento paulatino y progresivo cuyo punto de mayor apreciación y desarrollo se ubica al oriente-esquina de las calles de Correo Mayor y San Jerónimo- donde el hundimiento ha sido tal que se ha perdido la base de la fachada (rodapié), sin embargo su estado físico no ha manifestado deterioros o deformaciones dado que la estructura se ha hundido de manera unitaria, caso contrario se establece en la parte que ocupa la escuela primaria España en la que debido a un menor peso producto de la pérdida de su sección habitable al interior (casas de renta), y su reemplazo por una estructura rígida de concreto que aprisiona a los elementos de cantera en cuanto a su movilidad, a producido una serie de deformaciones que en el transcurso de la longitud de la sección afectada se presentan en mayor o menor grado causando diversos deterioros en las piezas y elementos constituyentes de la fachada.

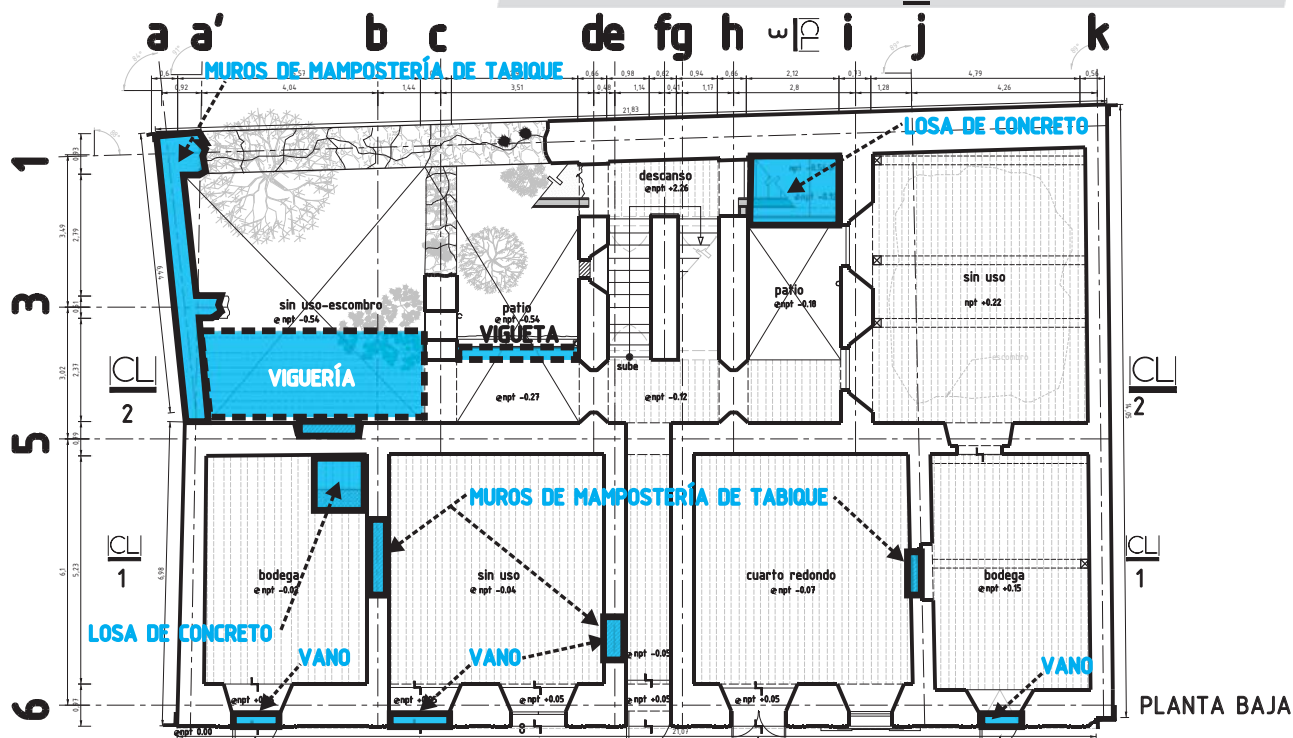
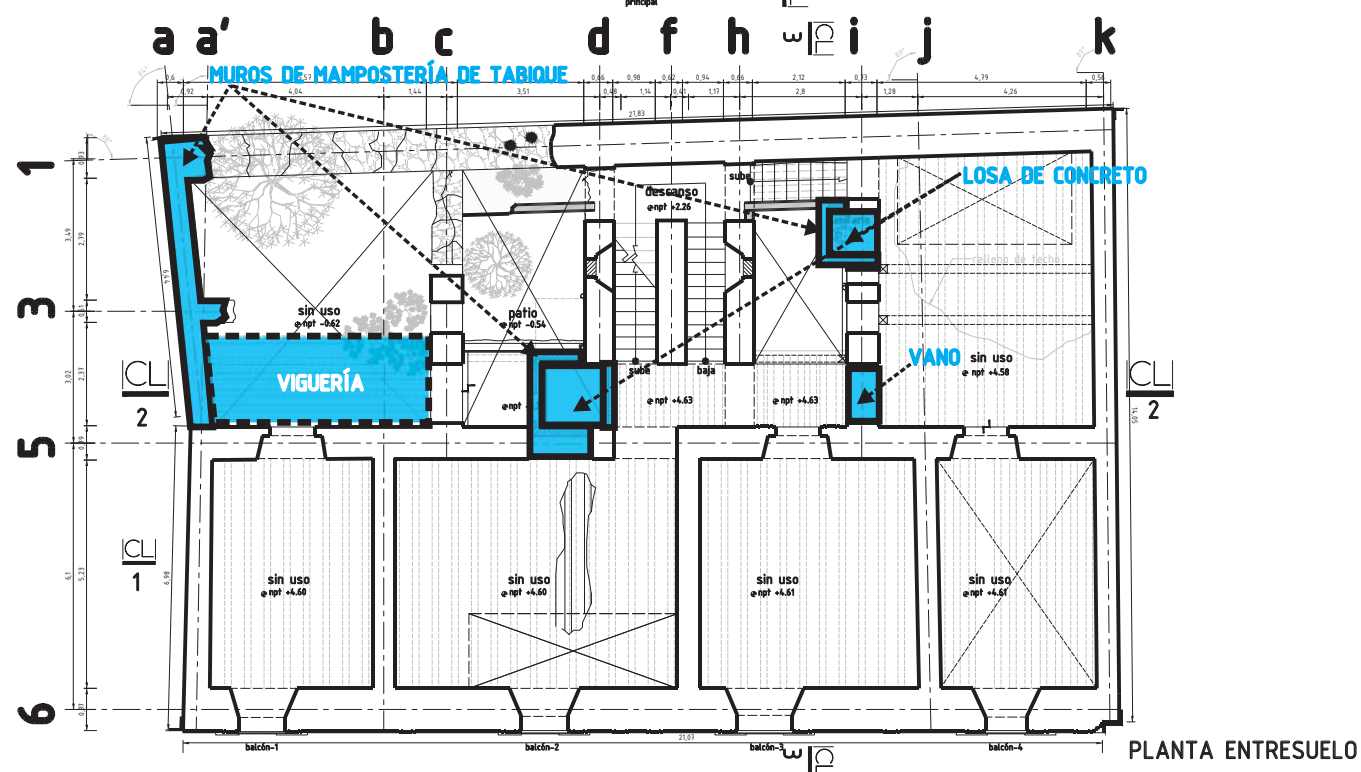
PLANTA BAJA

- SIGLO XVIII/MUROS DE MAMPOSTERÍA DE TEZONTLE ASENTADOS CON MEZCLA CAL-ARENA CON ELEMENTOS DEFINITORIOS DE CANTERA DE LOS REMEDIOS/TECHO Y ENTREPISOS DE TERRAZO O ENVIGADOS
- SIGLO XX/AGREGADOS DIVERSOS
