LAS CASAS DE LA BUENA MUERTE

La Casa de la Buena Muerte de la ciudad de México

TESIS

**Para obtener el grado de Maestro en Arquitectura con especialidad en
Restauración de Monumentos**

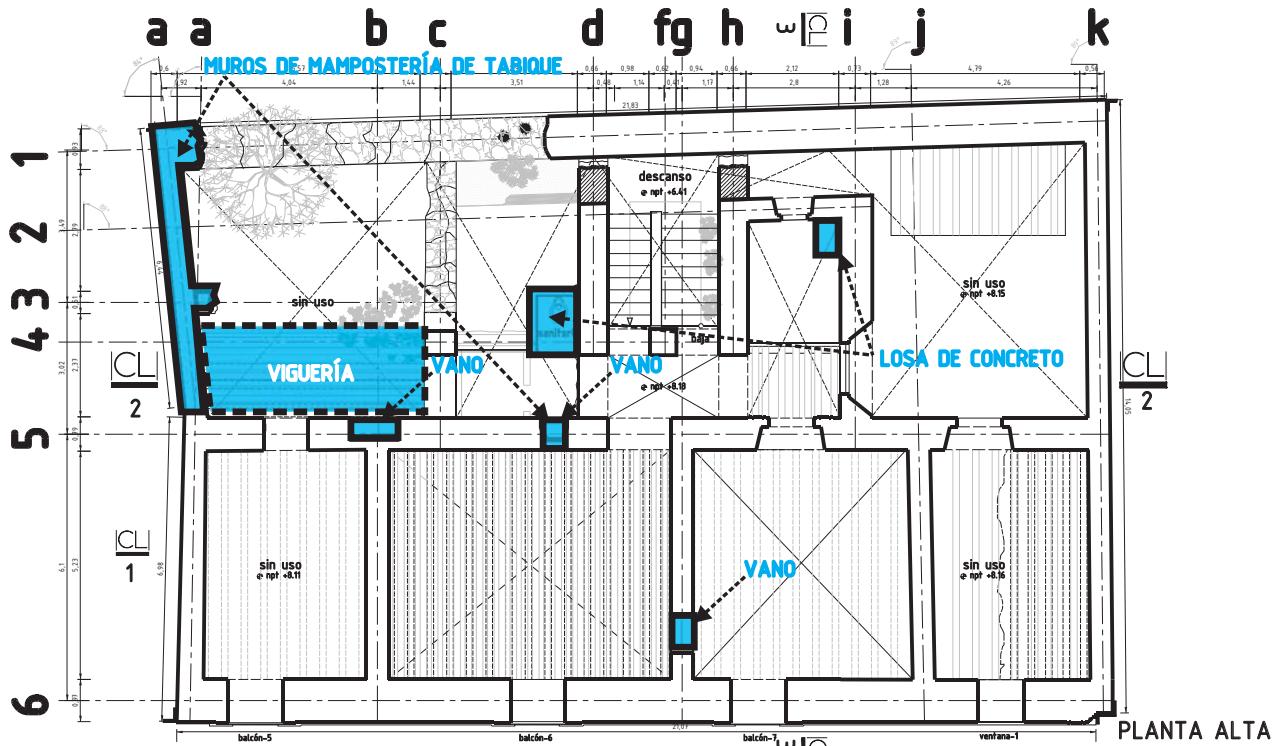
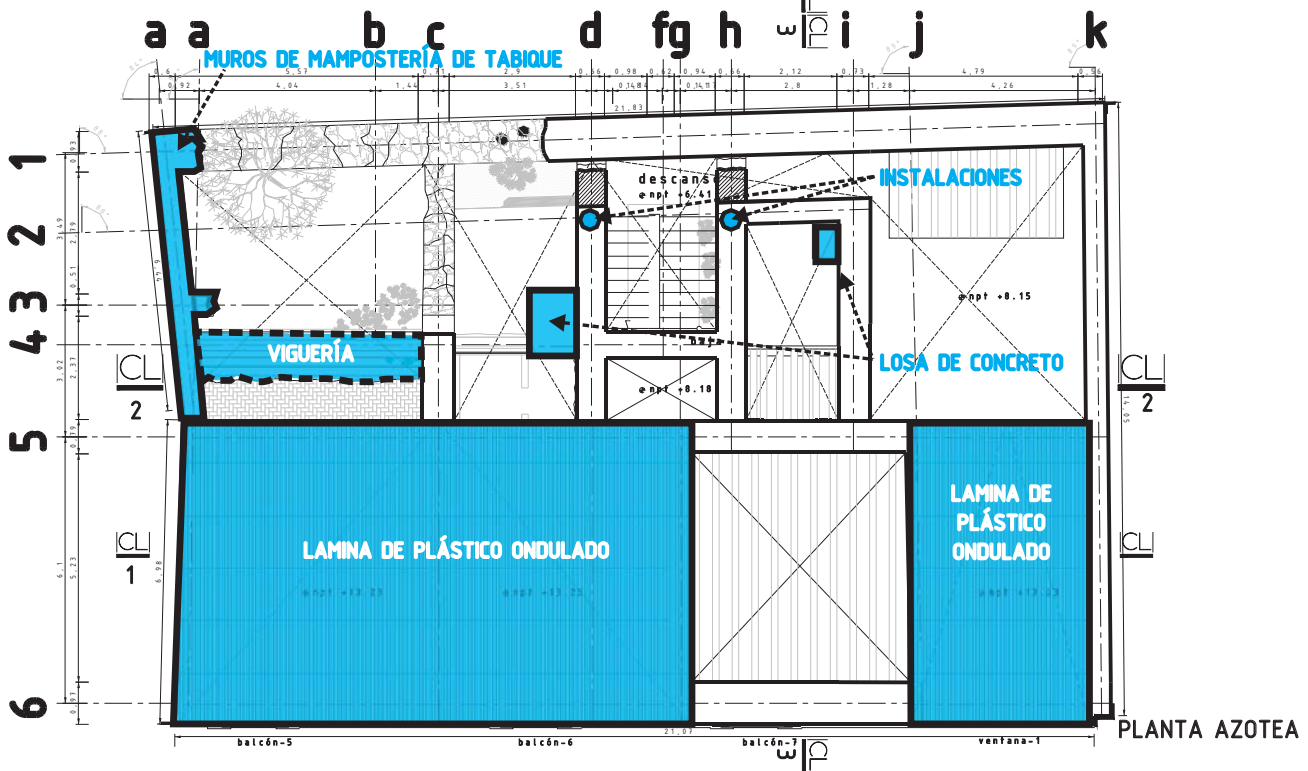
Corte por fachada

- SIGLO XVIII/MUROS DE MAMPOSTERÍA DE TEZONTLE ASENTADOS CON MEZCLA CAL-ARENA CON ELEMENTOS DEFINITORIOS DE CANTERA DE LOS REMEDIOS/TECHO Y ENTREPISOS DE TERRAZO O ENVIGADOS
- SIGLO XX/AGREGADOS DIVERSOS

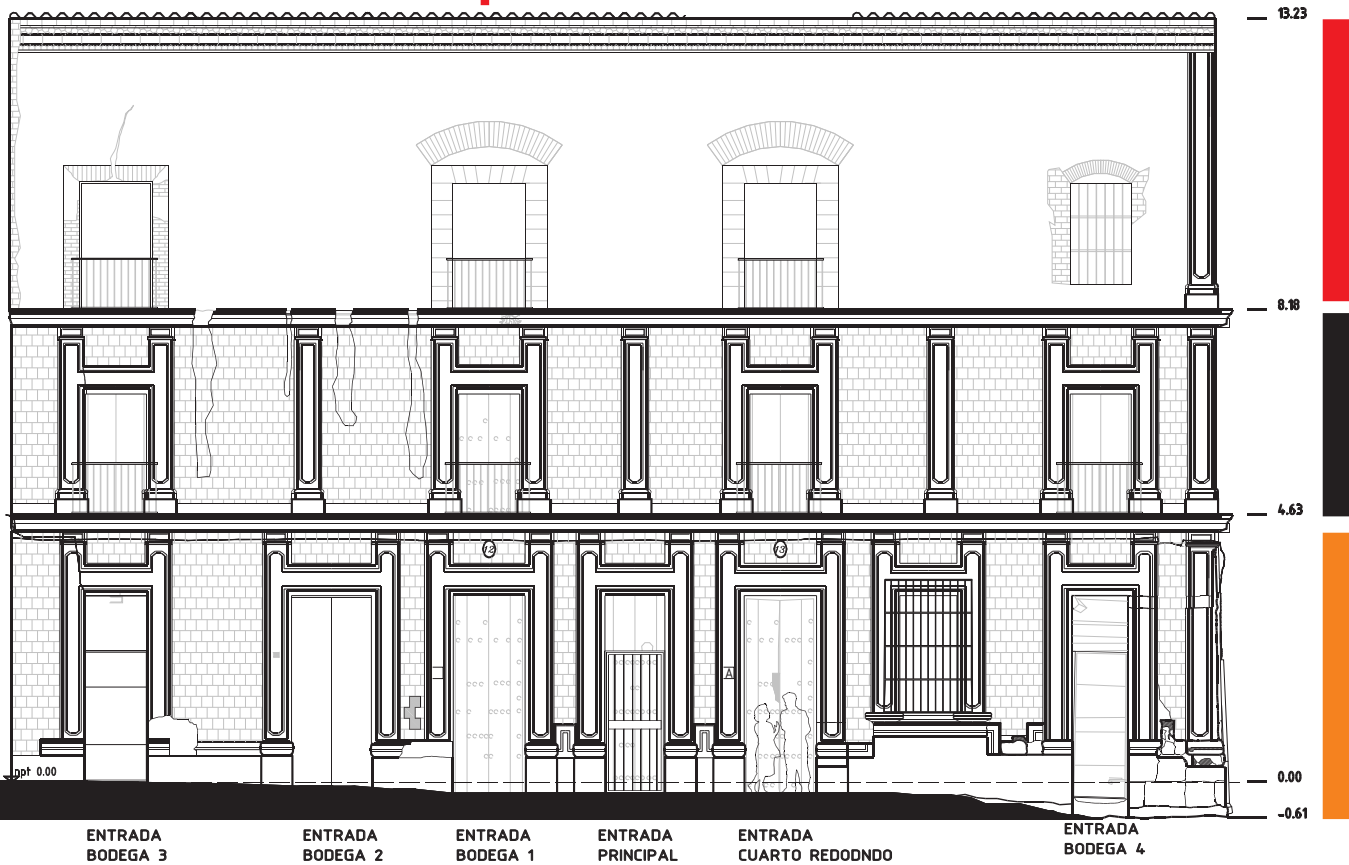
FACHADA PRINCIPAL

MODIFICACIONES EN V A N O S [ENMARCAMIENTOS], PRETEL Y CUBIERTA EN SIGLO XIX Y XX, CONSERVA PILASTRA AL ESTE.
