**UNIVERSIDAD NACIONAL AUTÓNOMA  
DE MÉXICO**

**FACULTAD DE INGENIERÍA**

**ANÁLISIS DE FALLA EN PRÓTESIS  
HUMANAS**

**T E S I S**

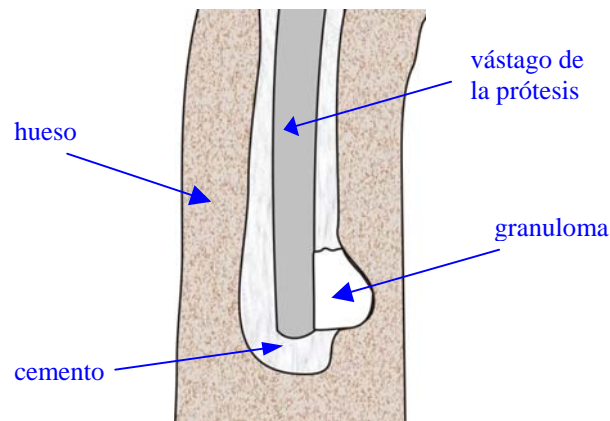
Un mínimo grado de aflojamiento puede producir varias cavidades, causada por un granuloma de cuerpo extraño invadiendo la superficie endóstica del fémur ( ver la figura 2.2 ).

Figura 2.2 Cavidad típica endóstica definida. Granuloma de cuerpo extraño. Esto puede preceder a una fractura por fatiga. [6]

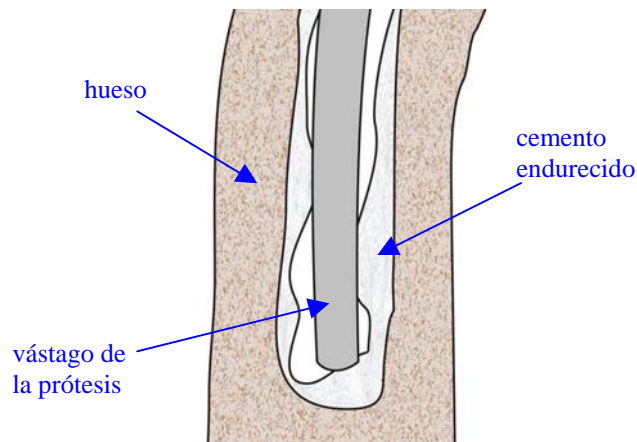
**Figura 2.3 Cavidades provocadas por el movimiento de la prótesis antes del endurecimiento total del cemento. [6]**

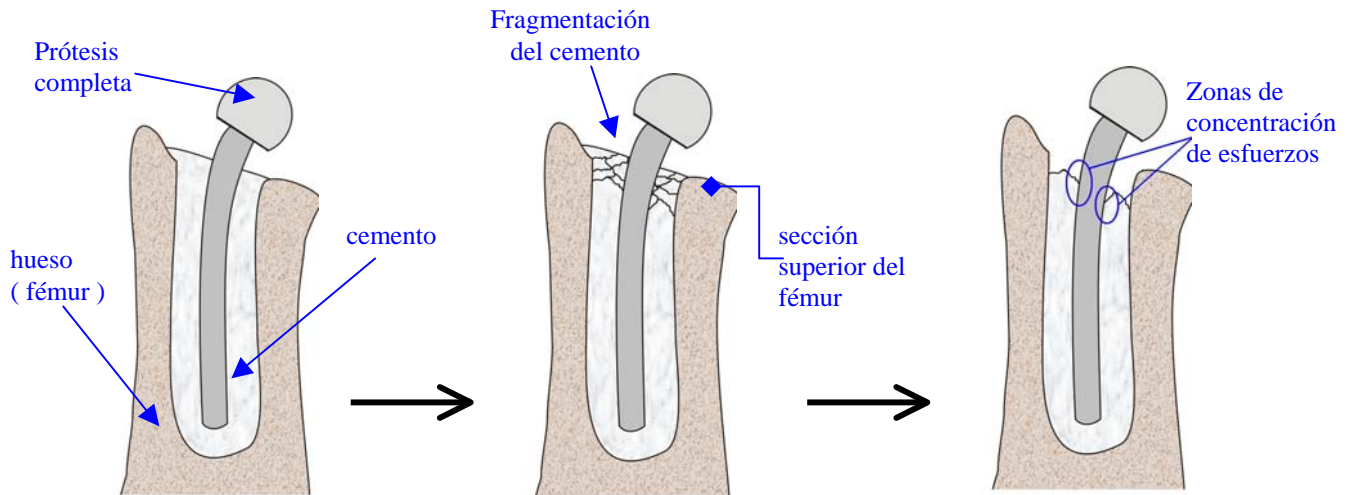
En este caso la carga ocurre en el vástago y para cada ciclo de carga el extremo superior de la prótesis flexionará elásticamente en relación con la porción distal fija del vástago. La mayor parte de las tensiones se concentran en el vástago metálico en la unión entre la parte fija y la parte móvil ( ver figura 2.4 ). A consecuencia de esto, el hueso se erosiona por un proceso biológico, el cemento no consigue reducir la amplitud de la torsión y se fragmentan los niveles superiores de cemento. Esto continúa hasta que la tensión cíclica en el metal supere el límite de resistencia a la fatiga y entonces es simplemente una cuestión de tiempo para que sobrevenga una fractura por fatiga.

**Figura 2.4** Secuencia del aflojamiento de prótesis de cadera y fragmentación del cemento de la misma, en la parte superior del fémur. [6]

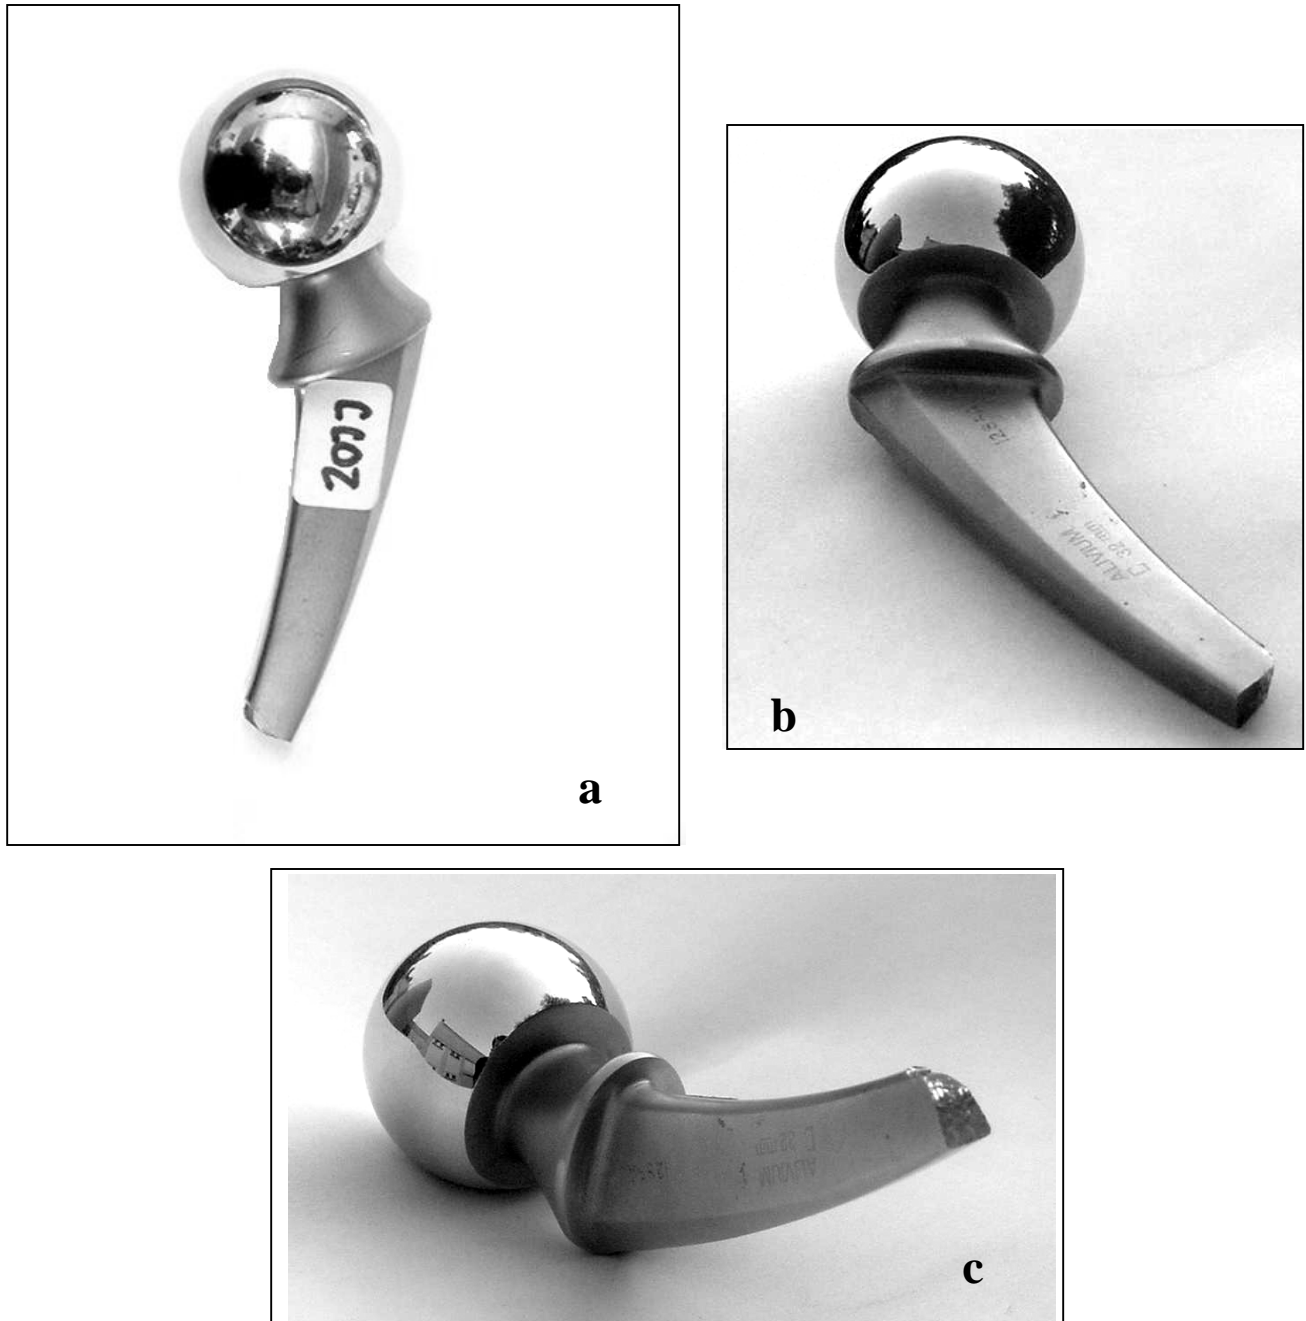
Figura 5.3 (a, b y c) Prótesis femoral de aleación de cobalto-cromo, vista en diferentes ángulos.

Para este único caso se analiza la sección transversal de la parte inferior del vástago de una prótesis femoral que presenta una fractura. En la figura 5.3 se presenta tal prótesis como fue proporcionada por el médico.

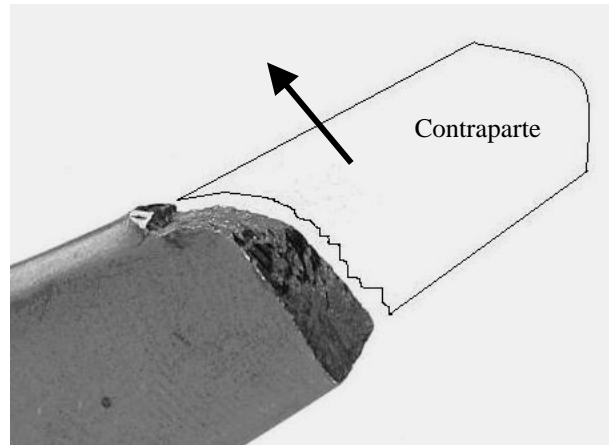
**Figura 5.4(b)** Dirección en que fue jalada la contraparte del vástago de la prótesis femoral de estudio.

La contra parte fue desprendida de la siguiente manera: posterior a su fractura, se jaló en el sentido que se muestra en la figura 5.4(b), para que así pudiese recortarse o arrancarse.

La fractura corre transversalmente y termina longitudinalmente con una grieta que señala la dirección de la misma ( figura 5.4(c) ). Por la forma de la fractura y por el efecto de cizalla, se sabe que la contraparte fue jalada, recortada o arrancada.

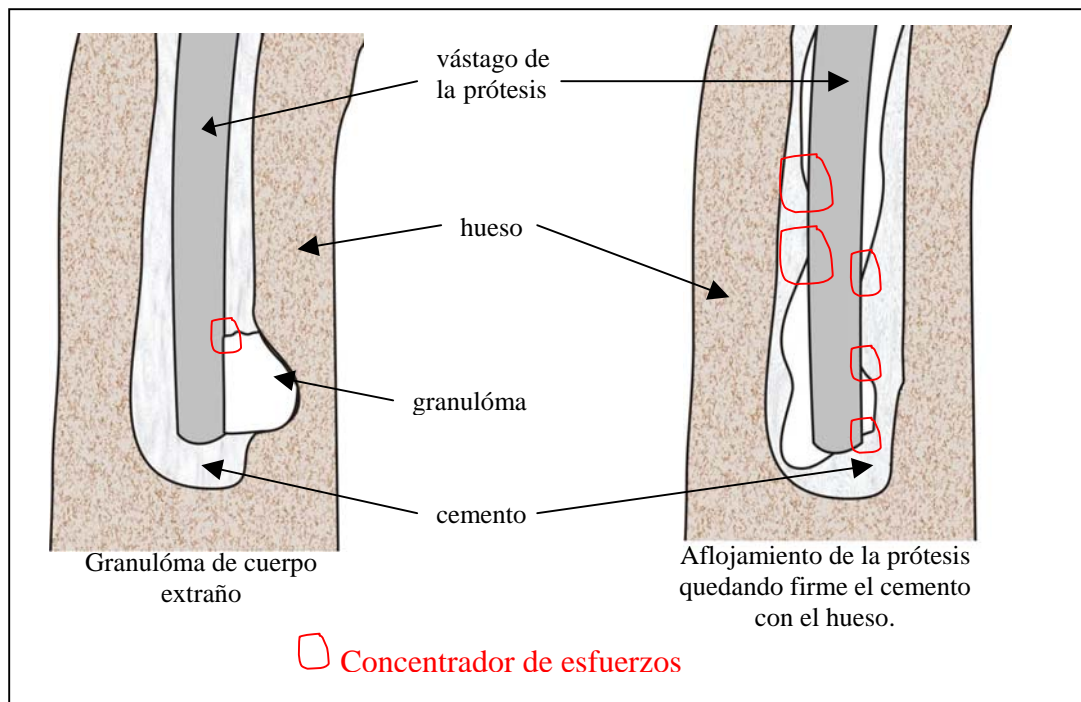
Haciendo un acercamiento de la sección en donde se presenta un aparente desprendimiento del material, se puede observar la remoción del mismo ( figura 5.5(b) ) que posiblemente fue provocado por un granuloma de cuerpo extraño ó por algún punto sobre la superficie del vástago cuando la pieza se encontraba floja ( ver figuras 5.5(c) ). Cabe señalar que el problema pudo haber iniciado desde un barrenado deficiente.

El aflojamiento de la prótesis se debe al movimiento de la misma justo cuando el cemento se está adaptando a la superficie en contacto quedando como se muestra en la figura 5.5(c). Existe una mayor posibilidad de que se presente una falla cuando se afloja la prótesis dado que hay mayores concentradores de esfuerzos.

Figura 5.5(c) Ejemplo de Concentrador de esfuerzos a consecuencia de un granulóma o del aflojamiento del vástago de una prótesis femoral.

Para las anteriores se generó un concentrador de esfuerzos (ver figura 5.5(c) ). Esto está mencionado en el capítulo 2 y por el autor Charnley<sup>[6]</sup> como una de las causas más comunes de fractura por fatiga.

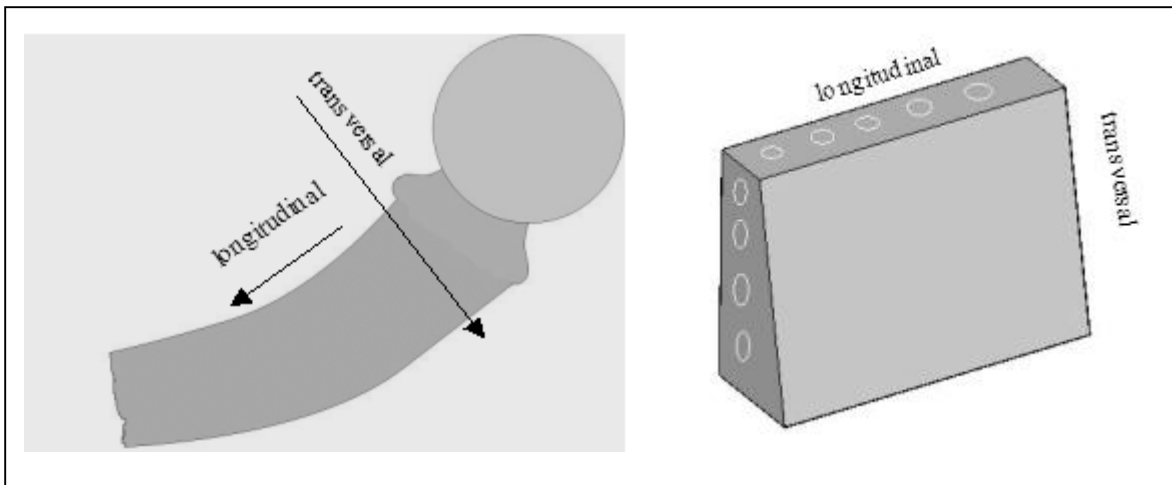
Se realizaron pruebas de dureza (Rockwell C) del vástago de la prótesis femoral de acuerdo a la norma ASTM E 18-98. La recolección de los datos se realizó en la sección transversal y longitudinal en las zonas señaladas como se muestra en las figuras 5.6(a).

**Figura 5.6(a) Imagen correspondiente a la dirección de las lecturas de dureza de las secciones transversal y longitudinal del vástago.**

La finalidad en este caso es determinar si la dureza es homogénea transversal y longitudinalmente en el vástago. Las lecturas tomadas se muestran en las tablas 5.6(b) y (c). De acuerdo a las especificaciones de la norma ASTM F75-01<sup>[4]</sup>, en la aleación Cobalto-Cromo la dureza esperada es de 25 a 35 HRC.

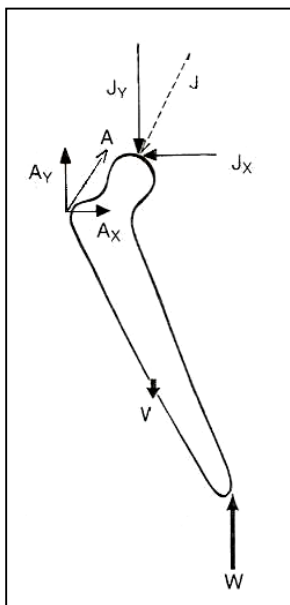
**Figura 5.8(b)**  
Diagrama de cuerpo libre de una prótesis femoral.

De lo anterior se observa que la fuerza gravitacional del miembro (V) aumenta cuando el ángulo que forma J con respecto a la vertical disminuye, entonces para que se presente la falla dado su origen, el paciente hizo un movimiento de aducción, esto es porque la carga en la extremidad inferior aumenta ( ver figura 5.8(b) ).

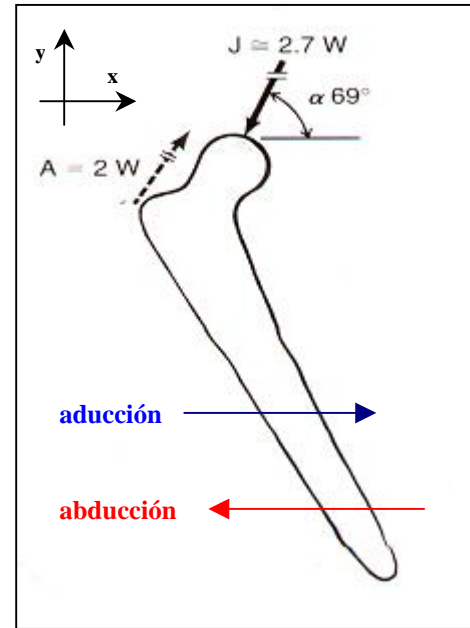
- Si se tiene un movimiento de aducción, el ángulo con respecto a la vertical será menor, dadas las condiciones planteadas.
- Si se tiene un movimiento de abducción, el ángulo con respecto a la vertical será mayor, dada las mismas condiciones.

Figura 5.8(c) Variación del ángulo con respecto a la horizontal en un movimiento de aducción y abducción.

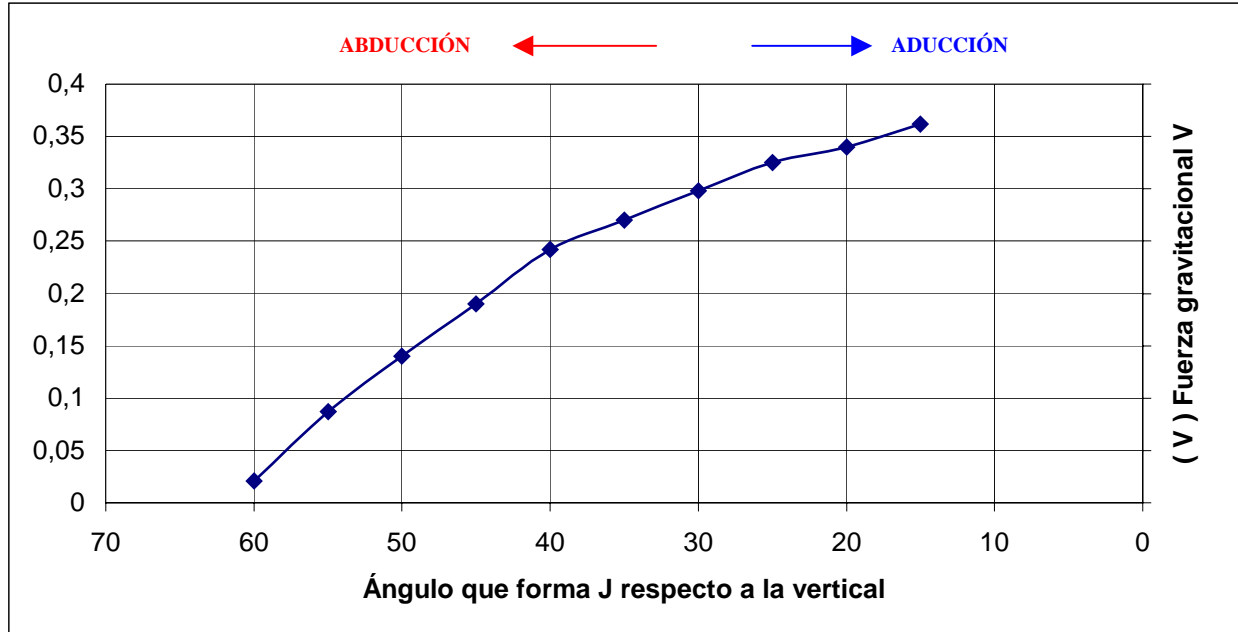
Es notorio que cuando se da el movimiento de abducción, las cargas respecto al eje horizontal aumentan y las que están respecto al eje vertical disminuyen. Cuando es aducción, viceversa. En la figura 5.8(e), se ejemplifican gráficamente dichos movimientos.

**Figura 5.8(e) Diagrama de variación de ángulos en movimientos de aducción y abducción de acuerdo al caso de estudio.**

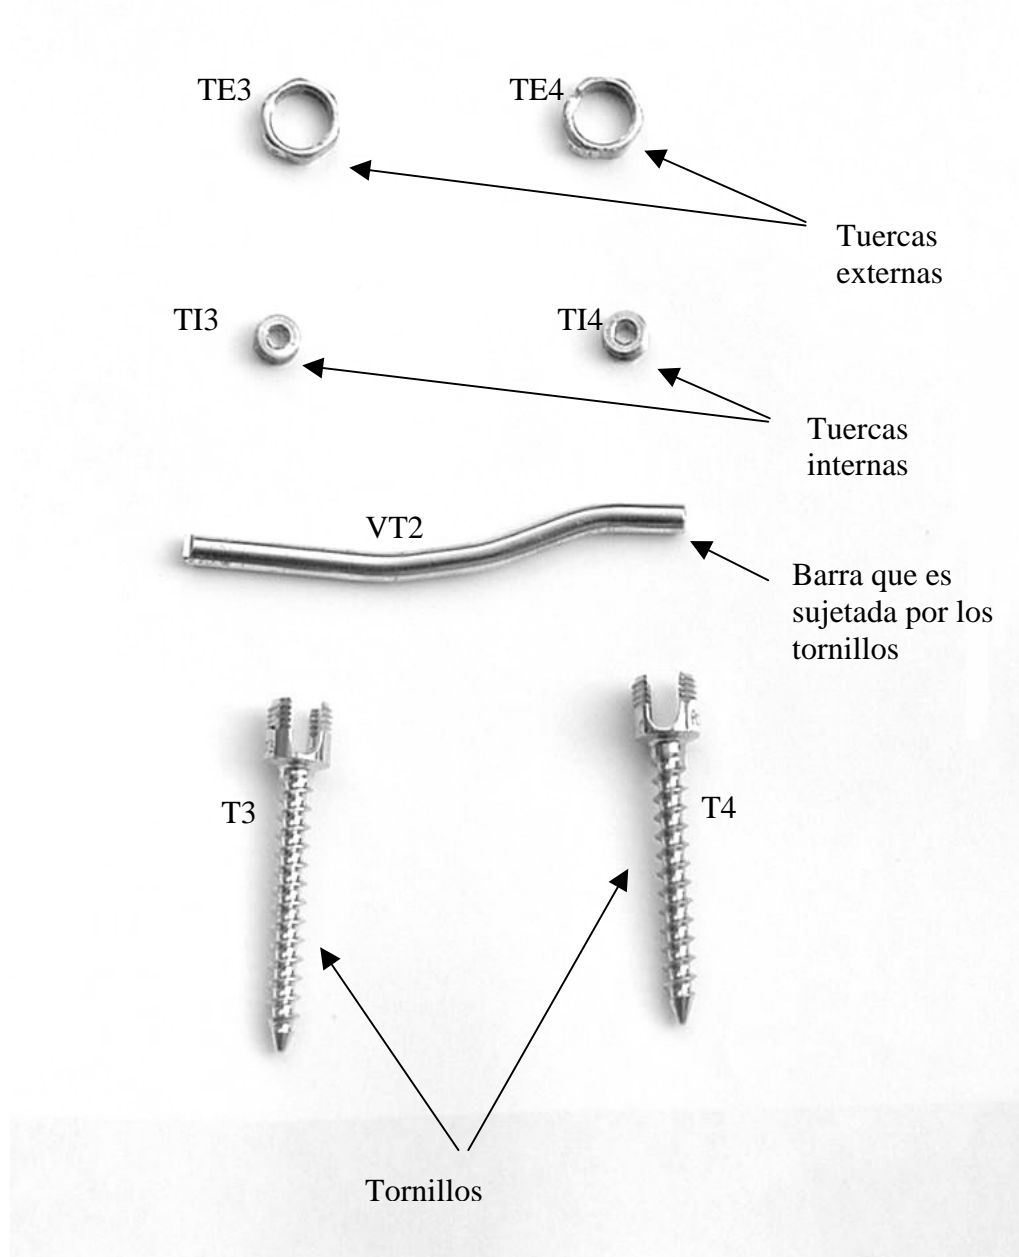
En el presente caso se analiza una barra cilíndrica de 4.8 mm de diámetro de acero inoxidable ( VT2 ) tipo 316L, la cual es soportada por tornillos ( T3 y T4 ) que se fijan junto con tuercas internas y externas ( TE3, TE4, TI3, TI4 ) a las vértebras de la columna. En figura 5.10 se presenta un diagrama de dichas piezas que fueron entregadas para su análisis.

Figura 5.10 Elementos que conforman una prótesis de columna de acero inoxidable 316L.

Esta prótesis fue entregada desarmada y seccionada, cosa que no debe de hacerse debido a que se elimina evidencia que puede ser de gran valor. No fue mostrado el expediente del paciente y se desconocen especificaciones de importancia como la edad y complejidad que son necesarios para ubicar las condiciones a las que fue sometida dicha prótesis. El tiempo de servicio son 10 años y no presenta fractura ni inicios de ésta, fue retirada porque el paciente presentó incomodidad. La pieza completa es importada y hoy en día no se utiliza para prótesis de este tipo. La herramienta utilizada para recortar las barras (figura 3.4), son las pinzas convencionales para corte de candados (alicates).

La prótesis no presenta fractura, por lo que pudo continuar en servicio pero al incomodar la paciente se considera que falló debido a que dejó de cumplir con su funcionalidad, la cual es fijar la columna para permitirle a ésta seguir con su función.

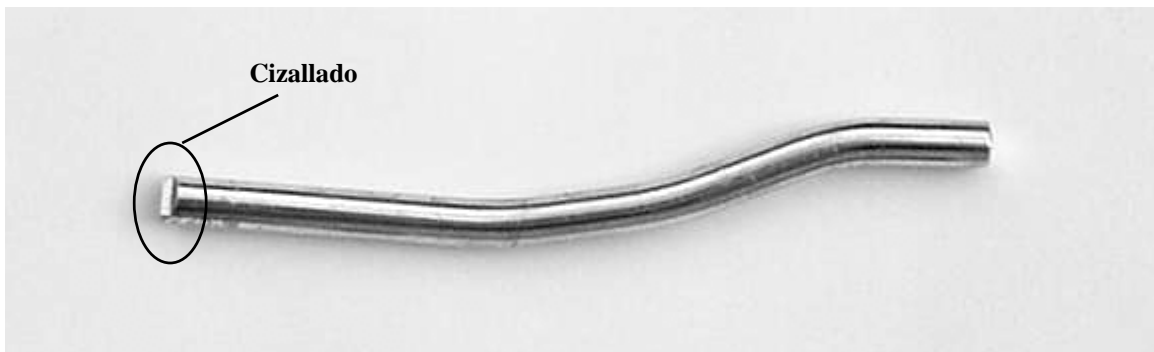
Como anteriormente se menciona que la mayor evidencia es la barra, la zona de sospecha es toda ésta, al señalar detalles como el que se muestra en la figura 5.11, es notable a simple vista un corte por cizalladura; si se utilizó una herramienta que deja este acabado para entregarse al análisis, es posible que sea utilizada para ajustar la barras en su colocación.

**Figura 5.11 Imagen de la barra (VT2) de acero inoxidable 316L.**

Si el médico deja este filo en contacto con el tejido, se creará una herida y posiblemente hasta una infección, ahora bien, si se diera el caso de que el material hubiera sufrido un cambio en sus propiedades, el inconveniente es mayor.

En general, el material cuenta con las propiedades adecuadas y el deterioro de éste es por el servicio que proporcionó al paciente. El corte en las barras es deficiente, lo que provoca daño en los tejidos y por consecuencia incomodidad en el paciente, situación que dio lugar a su retiro. Dado esto, la práctica quirúrgica es inadecuada por falta de herramienta que permita realizar cortes finos.

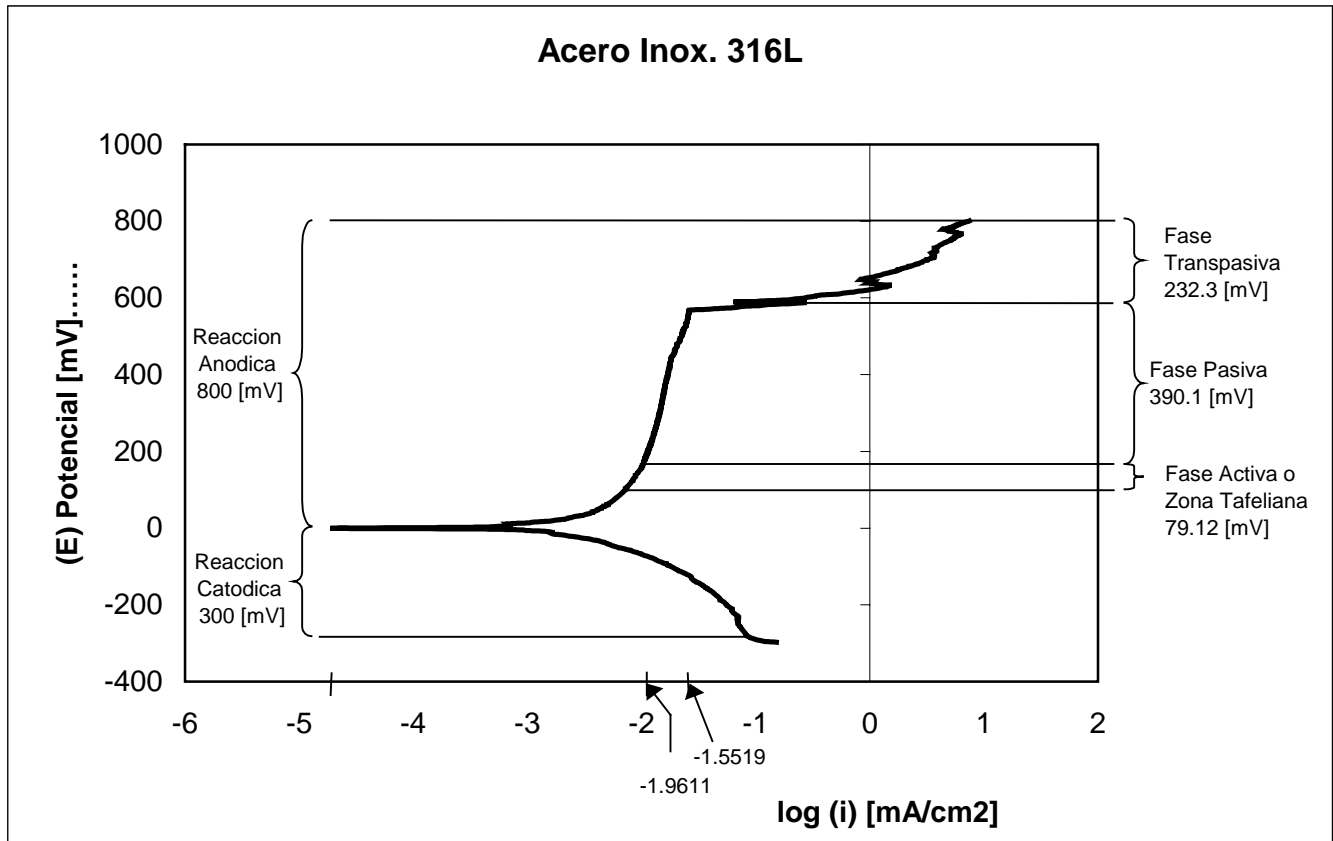
Los datos obtenidos de esta prueba se muestran en la gráfica 5.13(b), en ésta se observa una breve fase activa o región tafeliana, seguida de la presencia de la fase pasiva y por último la transpasiva de la curva de polarización. La capa pasiva protectora es debido a la presencia de cromo de acuerdo a la composición química del material ( ver tabla 5.12(d) ), soportando sobrepotenciales hasta de 570 mV, lo que se considera una buena protección del cromo al acero y una rápida formación de dicha capa protectora. En la fase transpasiva presenta breves lapsos de pasividad, esto sugiere la inestabilidad de capas protectoras que debido a los grandes sobrepotenciales se rompe dando lugar al proceso de corrosión.

**Figura 5.13(b) Diagrama de Tafel del acero inoxidable 316L en solución de cloruro de sodio a 3.5% [w] a 37 °C.**

La gráfica tiene similitud a la presentada en el artículo de J. Dutta Majumdar <sup>[36]</sup> en donde se analiza el acero inoxidable 316L sometido a las mismas condiciones. La curva de polarización presenta un comportamiento coherente con la de este estudio, dado que se rompe la capa pasiva al llegar al mismo sobrepotencial que es aproximadamente de 600 mV.

Debido a la similitud electroquímica y condiciones de temperatura de la solución estudiada, se concluye la facilidad del material a pasivarse en el medio corrosivo interior del cuerpo humano.

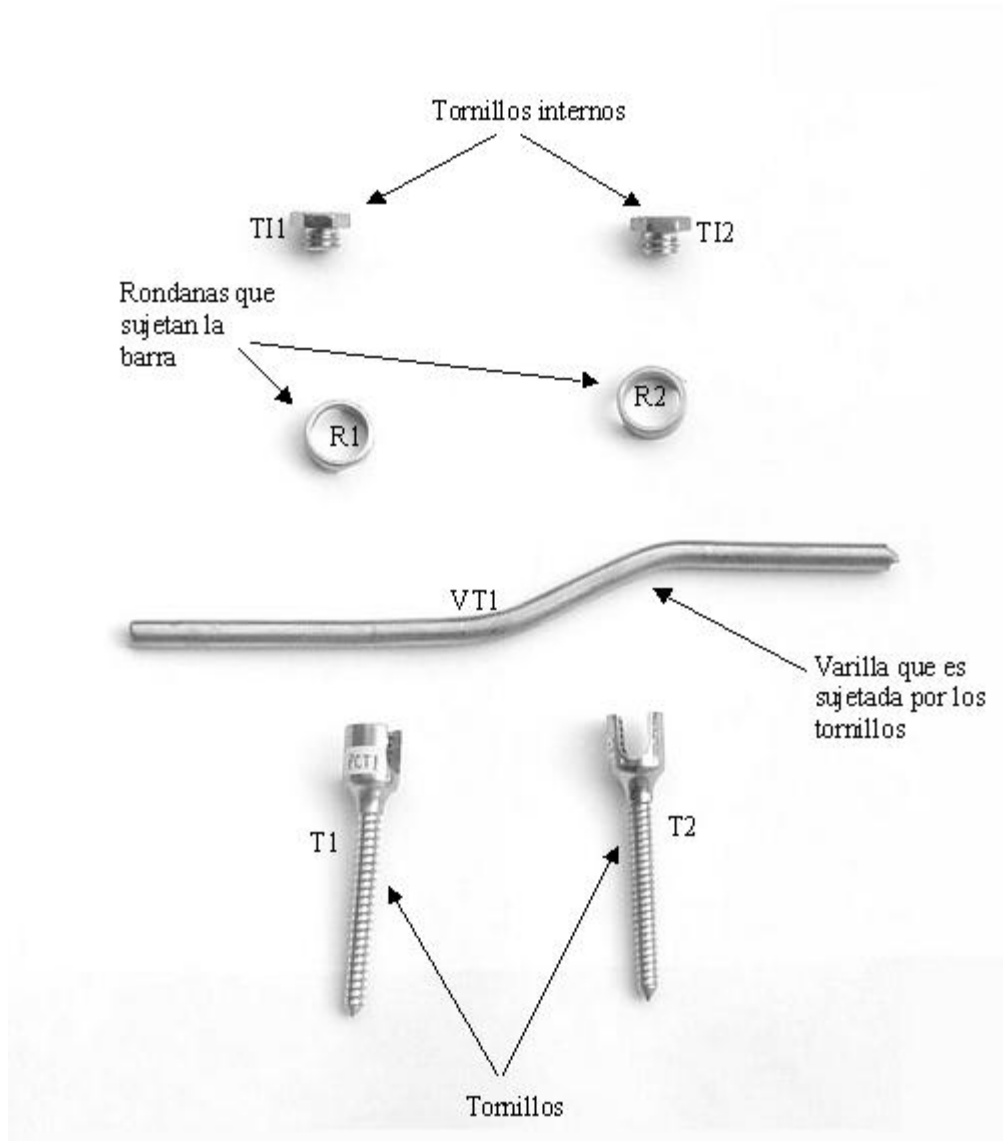
Se analiza una barra cilíndrica de 6.3 mm de diámetro de titanio de grado 2 ( VT1 ), la cual es soportada por tornillos ( T1 y T2 ) que se fijan junto con tuercas internas y rondanas (TI1, TI2, R1, R2) a las vértebras de la columna. En figura 5.14 se presenta un diagrama de dichas piezas que fueron entregadas para su análisis.

**Figura 5.14 Elementos que conforman una prótesis de columna de titanio grado 2.**

Esta prótesis fue entregada desarmada y seccionada. No fue mostrado el expediente del paciente y se desconocen especificaciones de importancia como la edad y complejión. El tiempo que estuvo colocada en el paciente fue de 2 años y no presenta fractura ni inicios de ésta, fue retirada porque el paciente presentó una infección sin reportar el tipo, a una distancia de entre 2 y 3 cm de la zona donde fue recortada la barra. El material en bruto es importado y se maquina en México. Es el primer caso que se presenta después de aproximadamente 50 implantes del mismo material. Si la prótesis no es retirada del paciente, corre peligro de muerte. Después de ser extraída, se lleva a cabo un tratamiento con antibióticos y la herida se abre en aproximadamente 3 semanas requiriendo de un aseo quirúrgico constante. La barra fue recortada para ajustarla a las dimensiones de la columna del paciente.

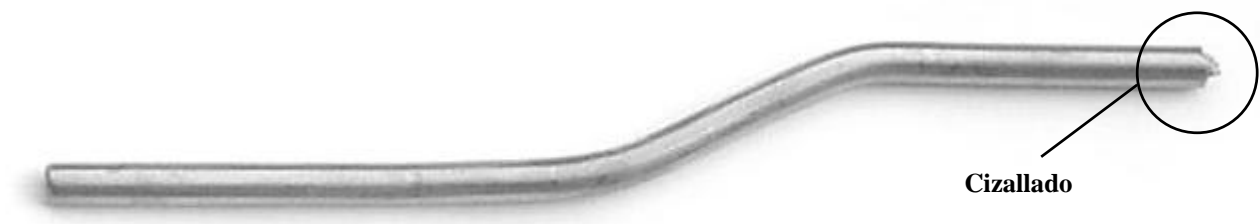
La barra no presenta rayones, ni cambios de color sobre la superficie. Fue entregada junto con la prótesis del caso 1 y de la misma forma se muestra en la figura 5.15 con un corte similar, hecho con las mismas pinzas esterilizadas, lo cual pone en evidencia que el uso de herramienta inadecuada es constante.

**Figura 5.15 Barra VT1 de titanio de grado 2.**

Si el médico no desbasta algún filo de este tipo en contacto con el tejido, por consiguiente se abre una herida que queda expuesta y susceptible a una infección generada directa o indirectamente por el material. En este análisis se comprobará si el titanio tiene alguna participación ajena a la apertura de la herida. Actualmente hay herramientas que hacen cortes muy finos, especialmente para evitar este tipo de acabados, pero el precio es muy alto y no existe una empresa nacional que las fabrique.

La barra VT1 fue recortada de manera deficiente, ya que el acabado que dejan las pinzas cortadoras (alicates) pellizcan el material dejando un filo discontinuo.

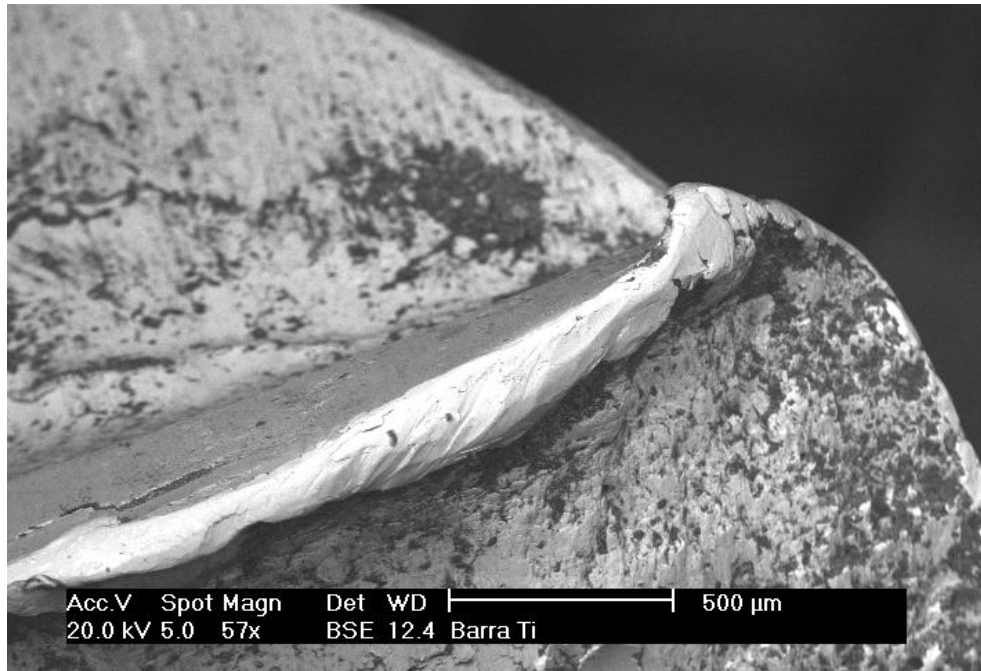
Se analizó con el microscopio electrónico de barrido (MEB) a detalle la zona donde las pinzas pellizcaron la barra de titanio. En la figura 5.18(a) se muestra el corte deficiente, parece que hay otro material adherido sobre la orilla, pero es el mismo pellizcado.

Figura 5.18(a) Imagen correspondiente a la sección de recorte de la barra VT1 de titanio.

Es evidente que la herramienta es inadecuada, pues además de realizar cortes deficientes, tiene como efecto el desprendimiento del propio material y esto se puede apreciar en las figuras 5.18 (b) y (c). En la imagen donde se muestra el aumento del desprendimiento del material (fig. 5.18(c)) hay un depósito salino que es lo que se ve brillante.

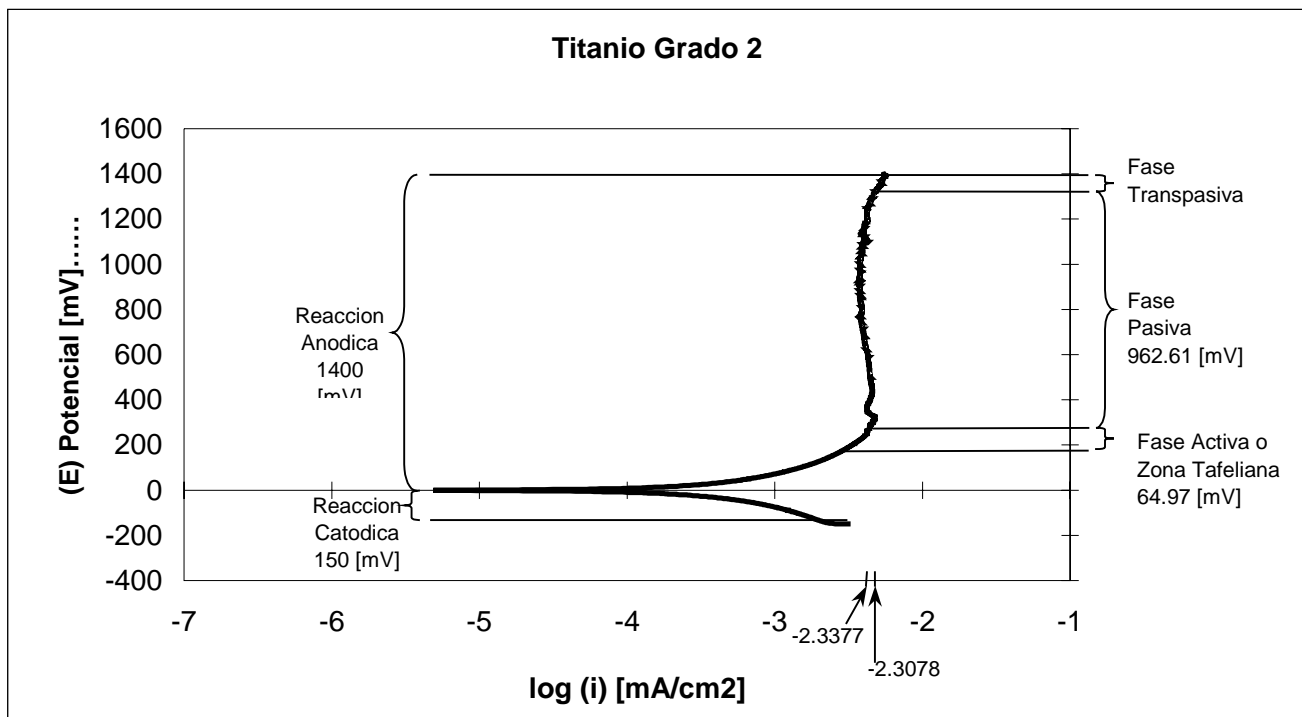
De la misma manera que en el caso de la prótesis de columna de acero inoxidable 316L, se procedió a correr una curva de polarización del titanio sumergido en el mismo tipo de solución en condiciones similares. Los sobrepotenciales anódicos y catódicos aplicados fueron de 1400 mV y 150 mV respectivamente, con una velocidad de barrido de 100 mV/min. Los datos obtenidos se muestran en la grafica 5.20 en donde se observa en la reacción anódica una breve fase activa, seguida de una prolongada y permanente fase pasiva durante una pequeña fracción de década de corriente, lo que se considera una excelente capa protectora de óxido en el titanio. Posteriormente se rompe dicha capa al transcurrir un sobrepotencial de 1301.04 mV en la reacción anódica presentándose la fase transpasiva.

Figura 5.20 Diagrama de Tafel de titanio grado 2 en solución de coluro de sodio a 3.5% [% w] a 37 °C.

En el artículo de Zhuo Cai <sup>[37]</sup> se analizó el titanio sometido a una solución diferente en contenido de NaCl y se obtuvo una curva de polarización muy parecida a la presente con un sobrepotencial para la reacción anódica de aproximadamente 1400 mV, lo cual indica que el experimento es efectivo.

El material se encuentra pasivado; la capa protectora es excelente y esto está comprobado en la figura 5.20 donde se muestra su comportamiento sometido a una solución que simula el medio corrosivo en el interior del cuerpo humano.

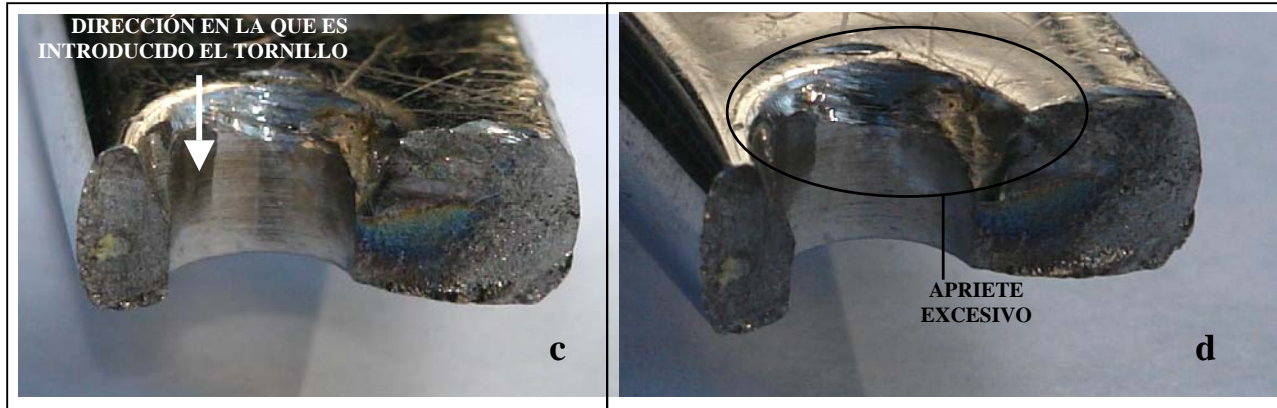
A diferencia de todas las piezas, la placa 2 presenta un maltrato excesivo ( figuras 5.26(c y d) ) y sobre la superficie de fractura cambia su tonalidad cerca del apriete excesivo. Tiene ralladuras en la parte superior generadas al retirarla del paciente.

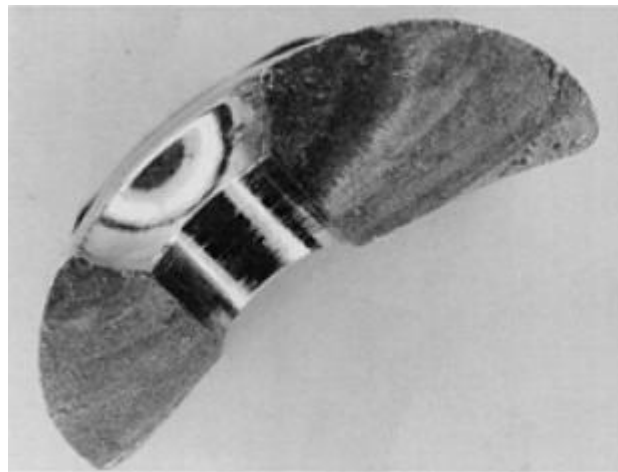
Las cuatro placas presentan un comportamiento idéntico a la figura 5.26(h) proveniente del HandBook de Fractografía<sup>[20]</sup>, el dispositivo es un AISI 316L forjado en caliente y mecánicamente pulido, electropulido y pasivado.

Figura 5.26(h). Fractura por fatiga por compresión del tornillo sobre el implante ortopédico.<sup>[20]</sup>

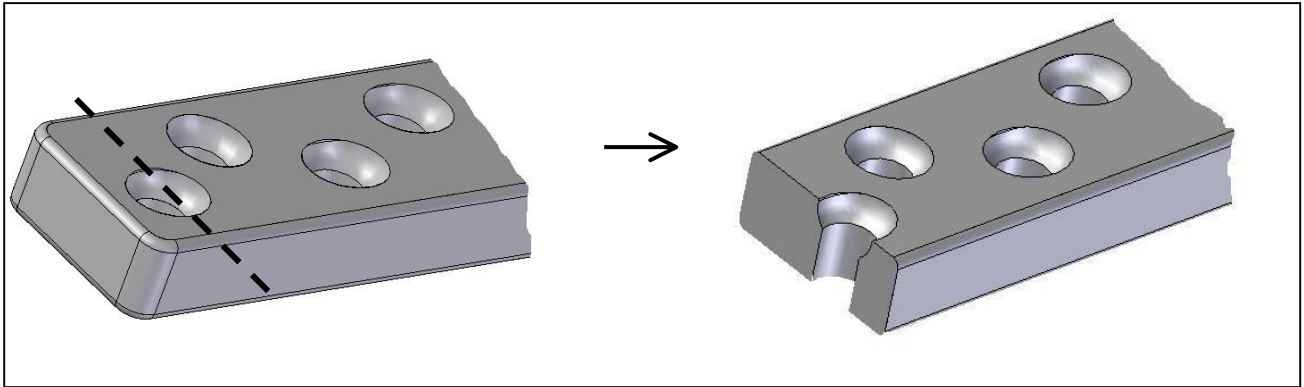
**Figura 5.29(a) Corte transversal de las placas de acero inoxidable 316L para determinación de durezas.**

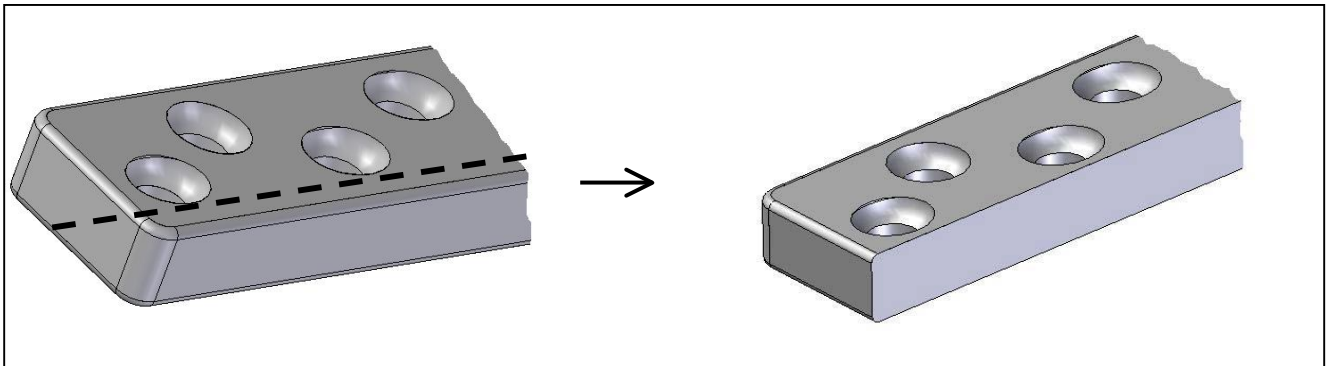
**Figura 5.29(b) Corte longitudinal en placas de acero inoxidable 316L para determinación de durezas.**

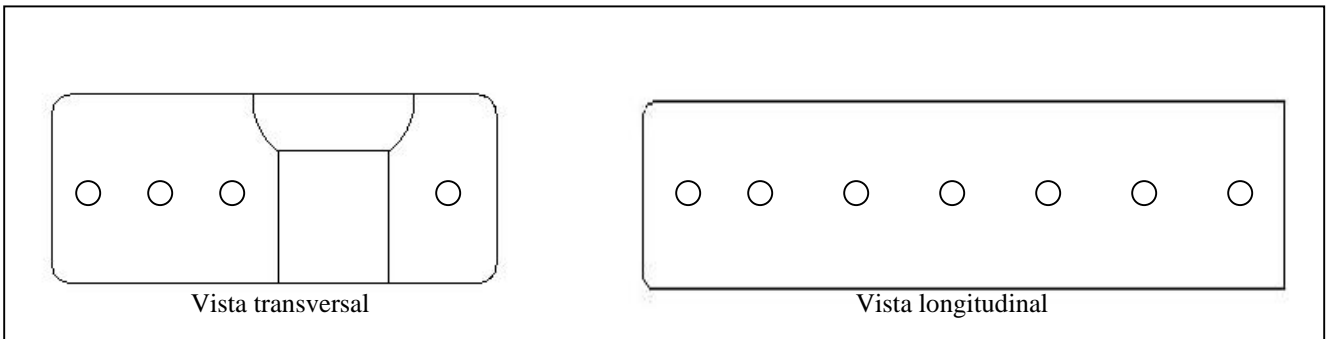
**Figura 5.29(c) Imagen correspondiente a las zonas donde se tomaron las lecturas para la dureza en las placas de estudio.**

De acuerdo a las especificaciones del acero inoxidable 316 L, la dureza esperada está en el rango de 79 a 80 HRB, pero para estas placas de procedencia desconocida se obtuvo una dureza mayor (muy deformadas en frío), por lo que fueron tomadas en HRC.

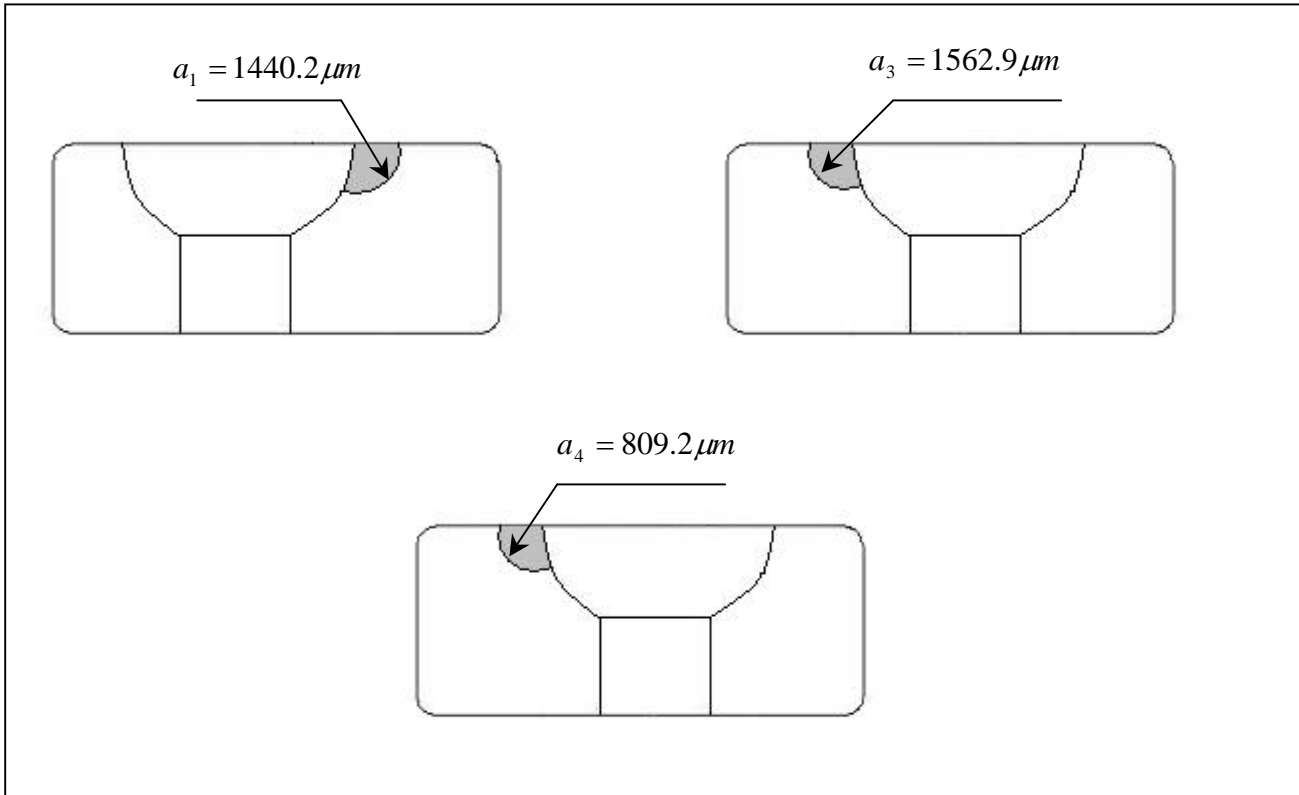
Figuras 5.31(a) Esquema dimensional de las superficies de fractura.

Los esfuerzos calculados con los radios de las grietas no deben superar a los obtenidos de la tabla de equivalencias que parte de las durezas. Con esto es notable que los esfuerzos están al límite, por lo que se fracturan con gran facilidad. El esfuerzo de la placa 4 presenta un comportamiento diferente a las otras a pesar de que dichas durezas están en un mismo rango. Por esto, a continuación se presenta una comparación de las gráficas de dureza brinell contra esfuerzo ( figura 5.31(c) ) respecto a la que representa Van Vlack<sup>[22]</sup> para los aceros en general ( figura 5.31(d) ).

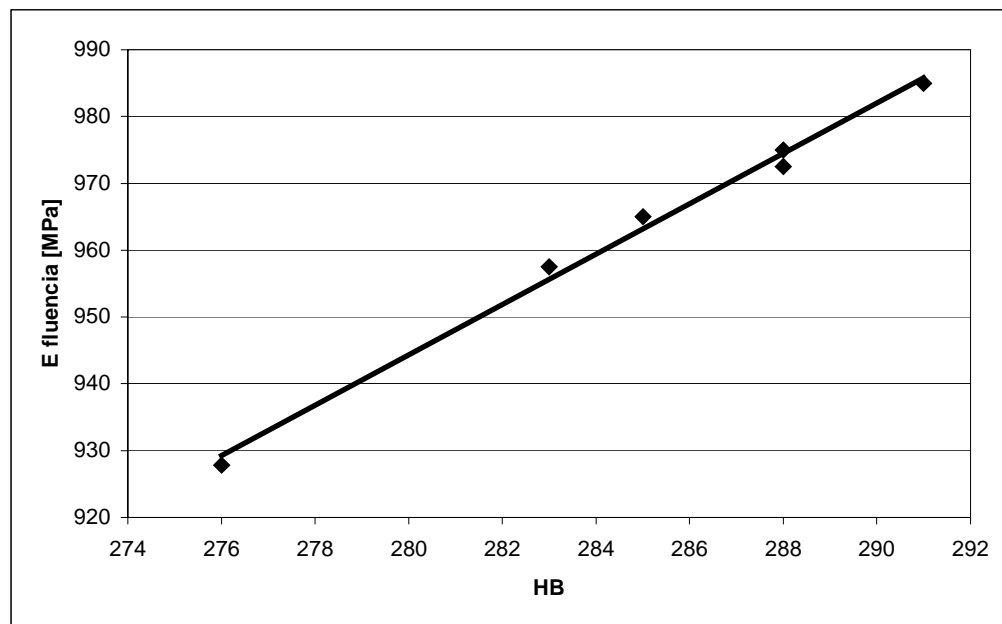
**Figura 5.31(c) Esfuerzo de fluencia o resistencia a la tensión contra número de dureza Brinell para acero inoxidable tipo 316L obtenidos experimentalmente.**

La única diferencia entre las gráficas 5.31 (c) y (d) es el rango de la dureza Brinell, ya que la tendencia y las correspondencia de las lecturas coinciden. Por lo tanto, los esfuerzos de fluencia obtenidos son datos que pueden ser considerados buenos a pesar de presentar una irregularidad en la placa 4.

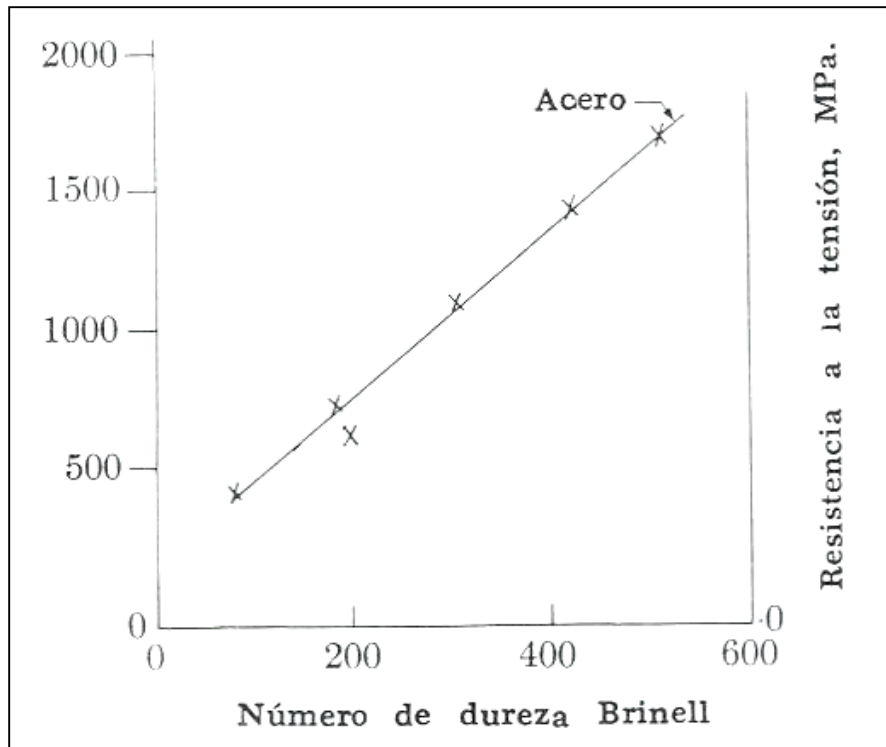
Figura 5.31(c) Resistencia a la tensión contra número de dureza Brinell para el acero.<sup>[22]</sup>
